Asbestinventarisatetest

Haspengouwlaan 13, 3870 Heers

Attestnummer : 20241002-000324.000

Uitgegeven op : 02.10.2024

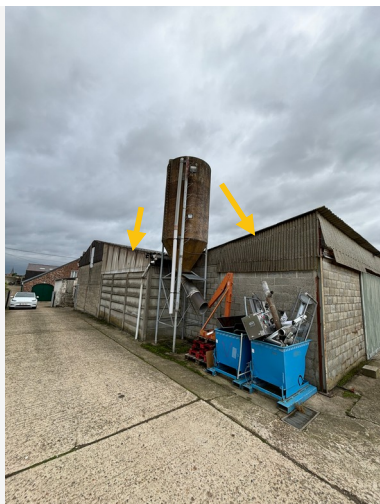
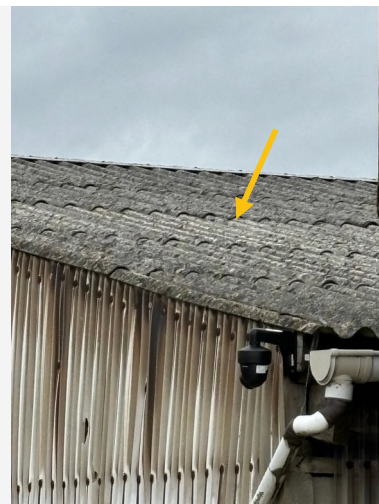
Dringend verwijderen

Eindbeoordeling materiaalrisico	Hoog materiaalrisico en/of hoge kans op vezelvrijgave
---------------------------------	---

Gebondenheid	Categorie 1: hechtgebonden in oorsprong
Asbestsoort (vezeltype)	Crocidoliet aanwezig
Asbestconcentratie	Laag (< 50%)
Afschermingsgraad van het gehele materiaal	Geheel of deels (ook) vrij aan de binnenlucht
Toestand van het materiaal	Matig beschadigd, matig verweerd

Beschrijving	Golfplaten dak stal
Omgeving	Grenst aan binnen- en buitenlucht
Primaire drager	Schuin dak
Asbestmateriaal	Dak- en gevelbekleding - Golfplaat
Bindmiddel van asbestmateriaal	Cement
Gebondenheid op basis van bindmiddel	Hecht
Hoeveelheid (oppervlakte - aantal)	<ul style="list-style-type: none">• 405,00 m² - 1 stuk
Totale oppervlakte	405,00 m ²
Eenvoudig bereikbaar	Ja
Bevestigingswijze	<ul style="list-style-type: none">• Geschroefd
Identificatiemethode	Vaststelling zonder monsternamen
Destructieve handeling voor identificatie	Nee

- Scherm in afwachting van verwijdering het asbestmateriaal af van luchtstromingen en verstoring: bijvoorbeeld door het te verpakken, te fixeren, af te dekken, signalisatie - afbakening aan te brengen, ...
- Hemelwater dat afspoelt van asbestcement daken of gevels kan asbestdeeltjes bevatten. Gebruik het enkel voor gesloten circuits (bv. spoelen toiletten). Reinig na het vervangen van het dak of de gevel de dakgoten en regenwaterput of -ton om asbesthoudend sediment of slib te verwijderen

- Eenvoudige handelingen: enkel door erkend asbestverwijderaar
Gezien de hoeveelheid en de staat van het dak, contacteer een erkend asbestverwijderaar om deze golfplaten te laten verwijderen en af te voeren.

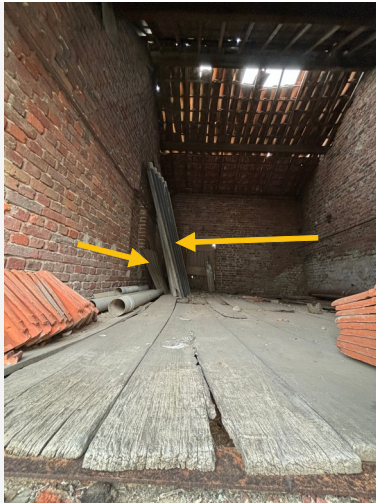
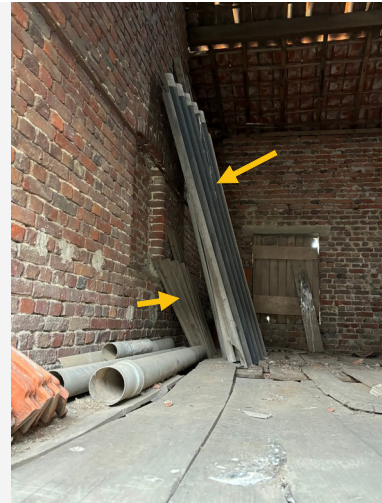
Dringend verwijderen

Beschrijving	Golfplaten
Type afvalstof	Betreft stock-voorraad of gedemonteerde asbestmaterialen
Aanwezige resten	Enkele golfplaten gestockeerd.
Omgeving	Binnen
Primaire drager	Vloer
Asbestmaterialen	<ul style="list-style-type: none">Dak- en gevelbekleding - Golfplaat
Bindmiddel van asbestmateriaal	Cement
Gebondenheid op basis van bindmiddel	Hecht
Hoeveelheid (gewicht - aantal)	<ul style="list-style-type: none">30,00 kg - 1 stuk
Totaal gewicht	30,00 kg
Eenvoudig bereikbaar	Ja
Identificatiemethode	Vaststelling zonder monstername
Opmerking	Hoeveelheid is een schatting.

- Verwijder het asbestafval.

- Eenvoudige handelingen: mag via doe-het-zelf of door werknemer(s) met opleidingsattest eenvoudige handelingen
Gebruik de juiste PBM's voor het verwijderen van deze golfplaten (masker met filter type P3, handschoenen, overall, afspoelbaar schoeisel,...). Er mogen geen minderjarigen of derden aanwezig zijn. U moet beschikken over PE-folie en zakken om loskomende deeltjes en afval op te vangen en te verpakken. U moet beschikken over een vernevelaar (water) of fixeermiddel om het asbestmateriaal eerst te fixeren. U moet de kennis hebben hoe u het asbestmateriaal veilig kan demonteren zonder stof of breuken. U moet beschikken over natte doeken om eventuele resten en stof weg te nemen. Afvoeren kan naar het lokale recyclagepark in een speciale asbestzak. In 1 stuk verwijderen, nooit in de platen slijpen of kapotslagen.

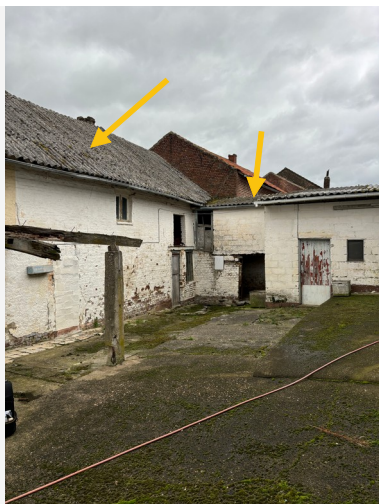
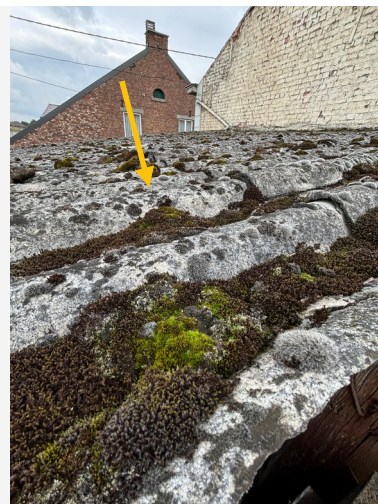
Dringend verwijderen

Eindbeoordeling materiaalrisico	Hoog materiaalrisico en/of hoge kans op vezelvrijgave
---------------------------------	---

Gebondenheid	Categorie 1: hechtgebonden in oorsprong
Asbestsoort (vezeltype)	Crocidoliet aanwezig
Asbestconcentratie	Laag (< 50%)
Afschermingsgraad van het gehele materiaal	Geheel of deels (ook) vrij aan de binnenlucht
Toestand van het materiaal	Matig beschadigd, matig verweerd

Beschrijving	Golfplaten dak woongedeelte en garage
Omgeving	Buiten
Primaire drager	Schuin dak
Asbestmateriaal	Dak- en gevelbekleding - Golfplaat
Bindmiddel van asbestmateriaal	Cement
Gebondenheid op basis van bindmiddel	Hecht
Hoeveelheid (oppervlakte - aantal)	<ul style="list-style-type: none">• 110,00 m² - 1 stuk
Totale oppervlakte	110,00 m ²
Eenvoudig bereikbaar	Ja
Bevestigingswijze	<ul style="list-style-type: none">• Geschroefd
Identificatiemethode	Vaststelling zonder monsternamen
Destructieve handeling voor identificatie	Nee

- Scherm in afwachting van verwijdering het asbestmateriaal af van luchtstromingen en verstoring: bijvoorbeeld door het te verpakken, te fixeren, af te dekken, signalisatie - afbakening aan te brengen, ...
- Hemelwater dat afspoelt van asbestcement daken of gevels kan asbestdeeltjes bevatten. Gebruik het enkel voor gesloten circuits (bv. spoelen toiletten). Reinig na het vervangen van het dak of de gevel de dakgoten en regenwaterput of -ton om asbesthoudend sediment of slib te verwijderen

- Eenvoudige handelingen: enkel door erkend asbestverwijderaar
Gezien de hoeveelheid en de staat van het dak, contacteer een erkend asbestverwijderaar om deze golfplaten te laten verwijderen en af te voeren.

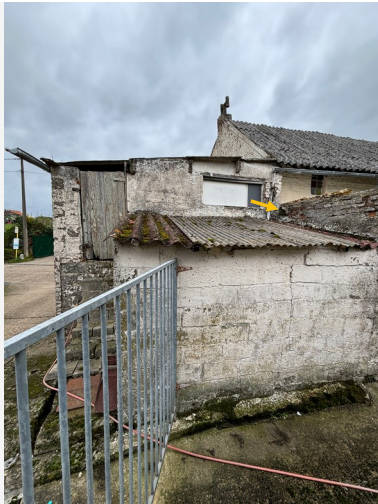
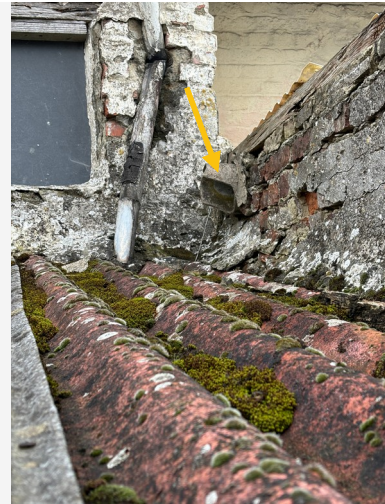
Dringend maatregelen nemen

Eindbeoordeling materiaalrisico	Hoog materiaalrisico en/of hoge kans op vezelvrijgave
---------------------------------	---

Gebondenheid	Categorie 1: hechtgebonden in oorsprong
Asbestsoort (vezeltype)	Crocidoliet aanwezig
Asbestconcentratie	Laag (< 50%)
Afschermingsgraad van het gehele materiaal	Geheel of deels vrij aan de buitenlucht
Toestand van het materiaal	Zwaar beschadigd, zwaar verweerd

Beschrijving	Doorvoerbuis
Omgeving	Buiten
Primaire drager	Wand buitenschil
Asbestmateriaal	Buis, koker, leiding, pijp, doorvoer
Bindmiddel van asbestmateriaal	Cement
Gebondenheid op basis van bindmiddel	Hecht
Hoeveelheid (lengte - omtrek - dikte - aantal)	<ul style="list-style-type: none">• 0,50 m - 20,00 cm - 1,00 cm - 1 stuk
Totaal volume	0,001 m ³
Eenvoudig bereikbaar	Nee <ul style="list-style-type: none">• Het asbestmateriaal is bedekt (uitgezonderd laag verf, coating, behang, kunststof, textiel) en het wegnemen van het bedekkende materiaal kan niet zonder het bedekkende materiaal te beschadigen.
Bevestigingswijze	<ul style="list-style-type: none">• Verlijmd, ingegoten, versmeerd
Identificatiemethode	Vaststelling zonder monstername
Destructieve handeling voor identificatie	Nee

- Zorg voor een veilig beheer en verwijder dit asbestmateriaal wanneer het bij werken eenvoudig bereikbaar wordt. Controleer de toestand jaarlijks op wijzigingen.

- Eenvoudige handelingen: enkel door erkend asbestverwijderaar
Contacteer een erkend asbestverwijderaar om deze buis te verwijderen en af te voeren.

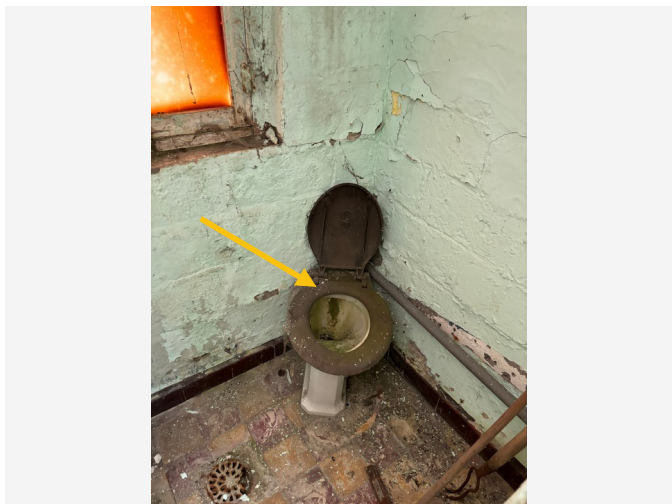
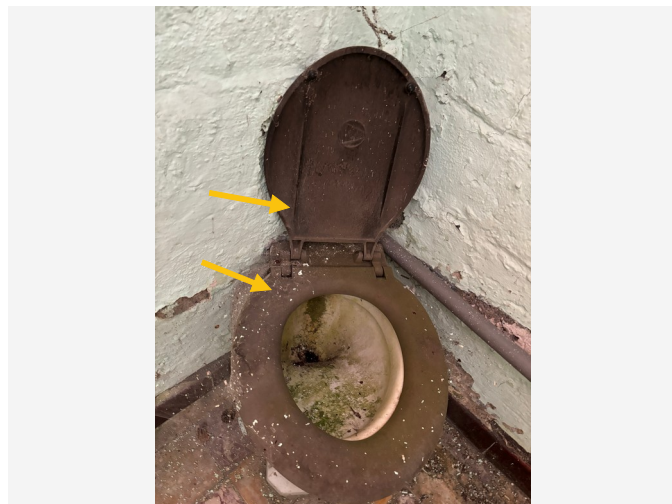
Verwijderen

Eindbeoordeling materiaalrisico	Verhoogd materiaalrisico en/of verhoogde kans op vezelvrijgave
---------------------------------	--

Gebondenheid	Categorie 1: hechtgebonden in oorsprong
Asbestsoort (vezeltype)	Crocidoliet aanwezig
Asbestconcentratie	Laag (< 50%)
Afschermingsgraad van het gehele materiaal	Geheel of deels (ook) vrij aan de binnenlucht
Toestand van het materiaal	Licht beschadigd, licht verweerd. Intact calciumsilicaatmateriaal of categorie III 'gebondenheid'

Beschrijving	Toilet bril
Omgeving	Binnen
Primaire drager	WC
Asbestmateriaal	Plaat, paneel, tablet - Type Bakeliet
Bindmiddel van asbestmateriaal	Kunststof of -hars
Gebondenheid op basis van bindmiddel	Hecht
Hoeveelheid (oppervlakte - dikte - aantal)	• 0,20 m ² - 2,00 cm - 1 stuk
Totaal volume	0,004 m ³
Eenvoudig bereikbaar	Ja
Bevestigingswijze	• Geschroefd
Identificatiemethode	Vaststelling zonder monstername
Destructieve handeling voor identificatie	Nee

- Zorg voor een veilig beheer. Vermijd het beschadigen van het asbestmateriaal. Controleer de toestand jaarlijks op wijzigingen.

- Eenvoudige handelingen: mag via doe-het-zelf of door werknemer(s) met opleidingsattest eenvoudige handelingen
Gebruik de juiste PBM's voor het verwijderen van deze toilet bril (masker met filter type P3, handschoenen, overall, afspoelbaar schoeisel,...). Er mogen geen minderjarigen of derden aanwezig zijn. U moet beschikken over PE-folie en zakken om loskomende deeltjes en afval op te vangen en te verpakken. U moet de kennis hebben hoe u het asbestmateriaal veilig kan demonteren zonder stof of breuken. U moet beschikken over natte doeken om eventuele resten en stof weg te nemen. Afvoeren kan naar het lokale recyclagepark in een speciale asbestzak. In 1 stuk verwijderen, niet kapotslagen.

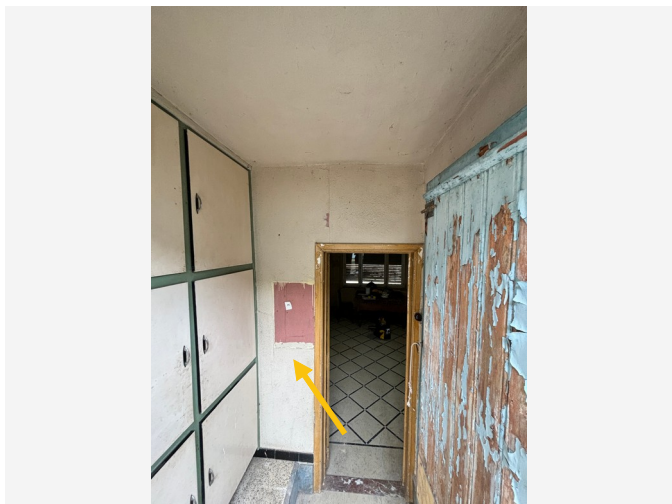
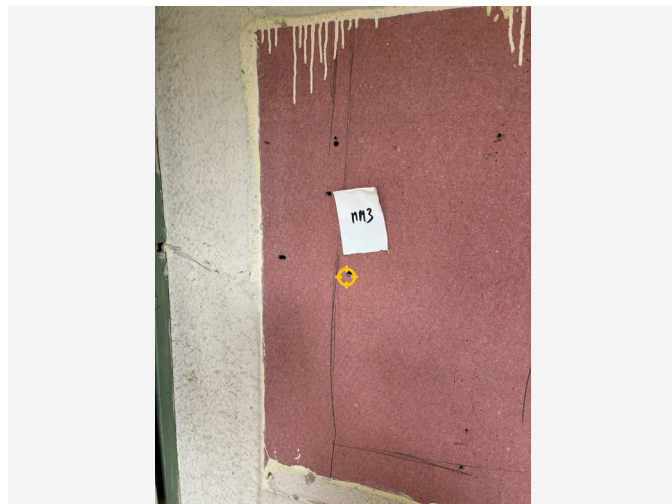
Verwijderen

Eindbeoordeling materiaalrisico	Verhoogd materiaalrisico en/of verhoogde kans op vezelvrijgave
---------------------------------	--

Gebondenheid	Categorie 1: hechtgebonden in oorsprong
Asbestsoort (vezeltype)	Alleen chrysotiel
Asbestconcentratie	Laag (< 50%)
Afschermingsgraad van het gehele materiaal	Geheel of deels (ook) vrij aan de binnenlucht
Toestand van het materiaal	Matig beschadigd, matig verweerd

#	Type	Referentie	Resultaat
6.1	Puntmonster	MM3	Chrysotiel

Beschrijving	Platen wanden Woonkamer/eetkamer
Omgeving	Binnen
Primaire drager	Binnenwand
Asbestmateriaal	Plaat, paneel, tablet - Type Menuiserite
Bindmiddel van asbestmateriaal	Cement
Gebondenheid op basis van bindmiddel	Hecht
Hoeveelheid (oppervlakte - dikte - aantal)	• 150,00 m ² - 0,30 cm - 1 stuk
Totaal volume	0,45 m ³
Eenvoudig bereikbaar	Ja
Bevestigingswijze	• Genageld, geniet
Identificatiemethode	Vaststelling met monstername
Destructieve handeling voor identificatie	Nee

- Zorg voor een veilig beheer. Vermijd het beschadigen van het asbestmateriaal. Controleer de toestand jaarlijks op wijzigingen.

- Eenvoudige handelingen: enkel door erkend asbestverwijderaar
Gezien de hoeveelheid en de staat van de muren van de woning, contacteer een erkend asbestverwijderaar om deze platen te demonteren en af te voeren.

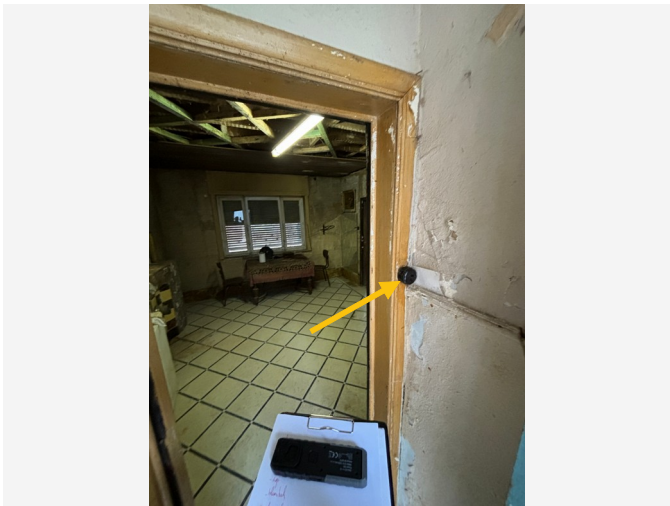
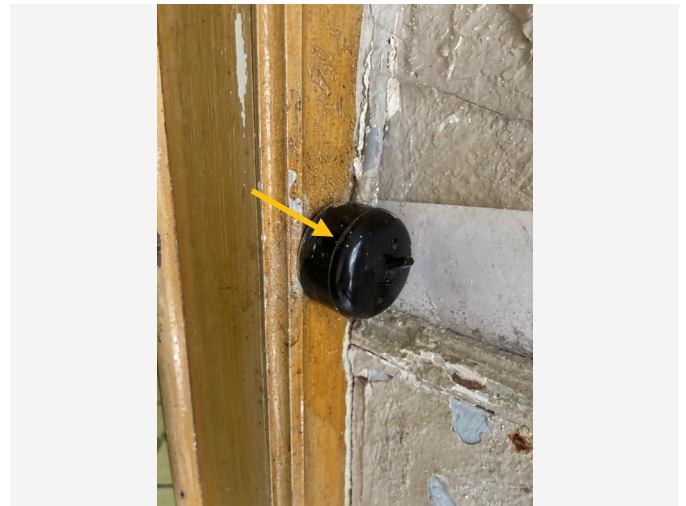
Verwijderen

Eindbeoordeling materiaalrisico	Verhoogd materiaalrisico en/of verhoogde kans op vezelvrijgave
---------------------------------	--

Gebondenheid	Categorie 1: hechtgebonden in oorsprong
Asbestsoort (vezeltype)	Crocidoliet aanwezig
Asbestconcentratie	Laag (< 50%)
Afschermingsgraad van het gehele materiaal	Geheel of deels (ook) vrij aan de binnenlucht
Toestand van het materiaal	Licht beschadigd, licht verweerd. Intact calciumsilicaatmateriaal of categorie III 'gebondenheid'

Beschrijving	Lichtschakelaars/stopcontacten
Omgeving	Binnen
Primaire drager	Communicatie en elektrische infrastructuur en uitrusting
Asbestmateriaal	Plaat, paneel, tablet - Type Bakeliet
Bindmiddel van asbestmateriaal	Kunststof of -hars
Gebondenheid op basis van bindmiddel	Hecht
Hoeveelheid (oppervlakte - dikte - aantal)	• 0,10 m ² - 0,50 cm - 1 stuk
Totaal volume	< 0,001 m ³
Eenvoudig bereikbaar	Ja
Bevestigingswijze	• Geschroefd
Identificatiemethode	Vaststelling zonder monsternamen
Destructieve handeling voor identificatie	Nee

- Zorg voor een veilig beheer. Vermijd het beschadigen van het asbestmateriaal. Controleer de toestand jaarlijks op wijzigingen.

- Eenvoudige handelingen: mag via doe-het-zelf of door werknemer(s) met opleidingsattest eenvoudige handelingen
Gebruik de juiste PBM's voor het verwijderen van deze schakelaars/stopcontacten (masker met filter type P3, handschoenen, overall, afspoelbaar schoeisel,...). Er mogen geen minderjarigen of derden aanwezig zijn. U moet beschikken over PE-folie en zakken om loskomende deeltjes en afval op te vangen en te verpakken. U moet de kennis hebben hoe u het asbestmateriaal veilig kan demonteren zonder stof of breuken. U moet beschikken over natte doeken om eventuele resten en stof weg te nemen. Afvoeren kan naar het lokale recyclagepark in een speciale asbestzak. In 1 stuk verwijderen, niet kapotslagen of beschadigen.

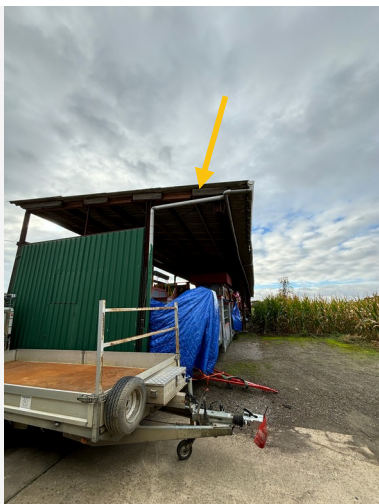
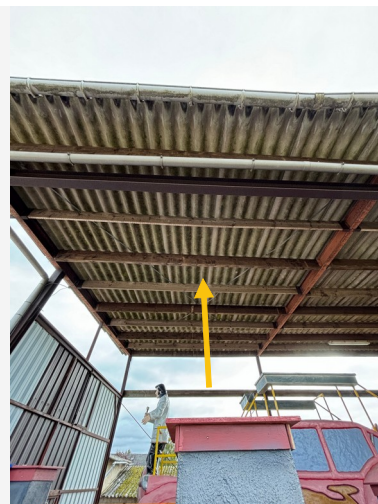
Verwijderen

Eindbeoordeling materiaalrisico	Verhoogd materiaalrisico en/of verhoogde kans op vezelvrijgave
---------------------------------	--

Gebondenheid	Categorie 1: hechtgebonden in oorsprong
Asbestsoort (vezeltype)	Crocidoliet aanwezig
Asbestconcentratie	Laag (< 50%)
Afschermingsgraad van het gehele materiaal	Geheel of deels vrij aan de buitenlucht
Toestand van het materiaal	Matig beschadigd, matig verweerd

Beschrijving	Golfplaten dak loods
Omgeving	Buiten
Primaire drager	Schuin dak
Asbestmateriaal	Dak- en gevelbekleding - Golfplaat
Bindmiddel van asbestmateriaal	Cement
Gebondenheid op basis van bindmiddel	Hecht
Hoeveelheid (oppervlakte - aantal)	<ul style="list-style-type: none">• 370,00 m² - 1 stuk
Totale oppervlakte	370,00 m ²
Eenvoudig bereikbaar	Ja
Bevestigingswijze	<ul style="list-style-type: none">• Geschroefd
Identificatiemethode	Vaststelling zonder monsternamen
Destructieve handeling voor identificatie	Nee

- Zorg voor een veilig beheer. Vermijd het beschadigen van het asbestmateriaal. Controleer de toestand jaarlijks op wijzigingen.
- Hemelwater dat afspoelt van asbestcement daken of gevels kan asbestdeeltjes bevatten. Gebruik het enkel voor gesloten circuits (bv. spoelen toiletten). Reinig na het vervangen van het dak of de gevel de dakgoten en regenwaterput of -ton om asbesthoudend sediment of slib te verwijderen

- Eenvoudige handelingen: enkel door erkend asbestverwijderaar
Bij het willen verwijderen van deze golfplaten, eerst een staal laten nemen en laten analyseren op asbest in een erkend labo. Indien asbesthoudend, gezien de hoeveelheid, contacteer dan een erkend asbestverwijderaar om deze platen te verwijderen en af te voeren.

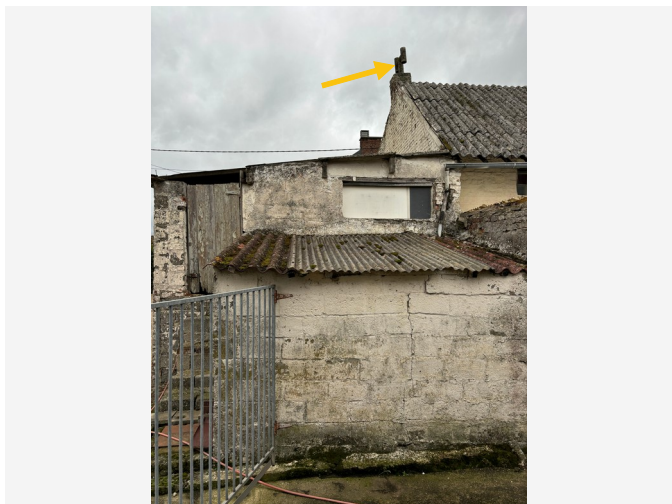
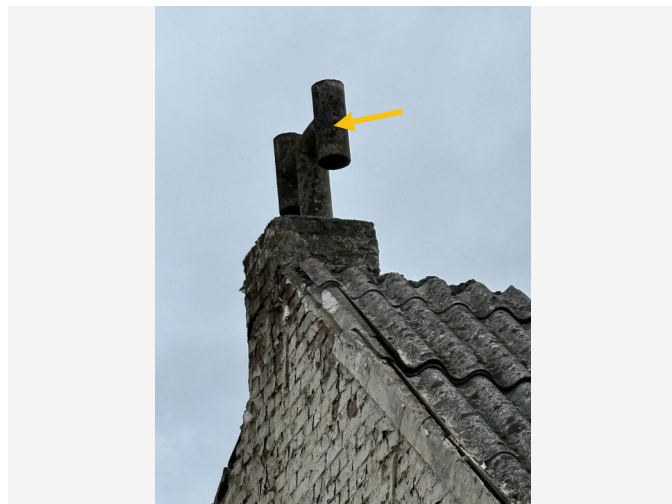
Verwijderen

Beschrijving	Schouwkap
Omgeving	Buiten
Primaire drager	Schacht-koker (technisch)
Asbestmateriaal	Rookgaskanaal
Bindmiddel van asbestmateriaal	Cement
Gebondenheid op basis van bindmiddel	Hecht
Hoeveelheid (lengte - omtrek - dikte - aantal)	<ul style="list-style-type: none">• 0,50 m - 20,00 cm - 1,00 cm - 1 stuk
Totaal volume	0,001 m ³
Eenvoudig bereikbaar	Ja
Bevestigingswijze	<ul style="list-style-type: none">• Verlijmd, ingegoten, versmeerd
Identificatiemethode	Vaststelling zonder monstername
Destructieve handeling voor identificatie	Nee

- Zorg voor een veilig beheer. Vermijd het beschadigen van het asbestmateriaal. Controleer de toestand jaarlijks op wijzigingen.

- Eenvoudige handelingen: mag via doe-het-zelf of door werknemer(s) met opleidingsattest eenvoudige handelingen
Gebruik de juiste PBM's voor het verwijderen van deze schouwkap (masker met filter type P3, handschoenen, overall, afspoelbaar schoeisel,...). Er mogen geen minderjarigen of derden aanwezig zijn. U moet beschikken over PE-folie en zakken om loskomende deeltjes en afval op te vangen en te verpakken. U moet beschikken over een vernevelaar (water) of fixeermiddel om het asbestmateriaal eerst te fixeren. U moet de kennis hebben hoe u het asbestmateriaal veilig kan demonteren zonder stof of breuken. U moet beschikken over natte doeken om eventuele resten en stof weg te nemen. Afvoeren kan naar het lokale recyclagepark in een speciale asbestzak. In 1 stuk verwijderen, niet in de kap slijpen of kapotslagen.

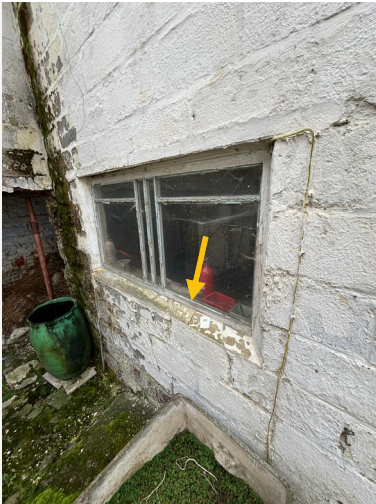
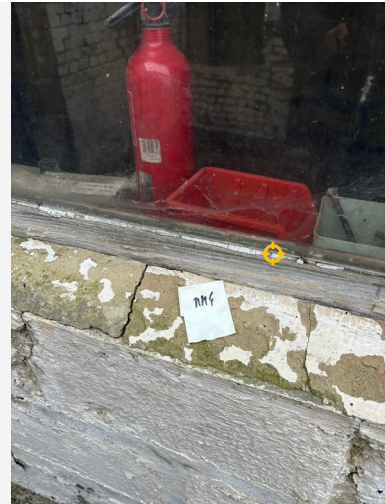
Verwijderen

Beschrijving	Mastiek tussen glas-kozijn
Omgeving	Buiten
Primaire drager	Wandopening verticaal (raam, deur, ...)
Asbestmateriaal	In-situ afwerkingslagen - Pasta, stopverf, voegsel, stopsel, vulsel, mastiek, kitten, ...
Bindmiddel van asbestmateriaal	Kitten, mastiek, pasta
Gebondenheid op basis van bindmiddel	Hecht
Hoeveelheid (gewicht - aantal)	<ul style="list-style-type: none">• 5,00 kg - 1 stuk
Totaal gewicht	5,00 kg
Eenvoudig bereikbaar	Ja
Bevestigingswijze	<ul style="list-style-type: none">• Verlijmd, ingegoten, versmeerd
Identificatiemethode	Vaststelling met monstername
Destructieve handeling voor identificatie	Nee
Opmerking	Hoeveelheid is een schatting.

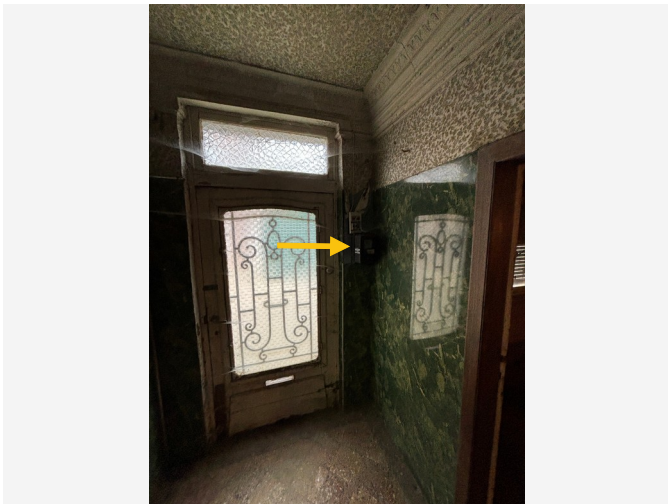
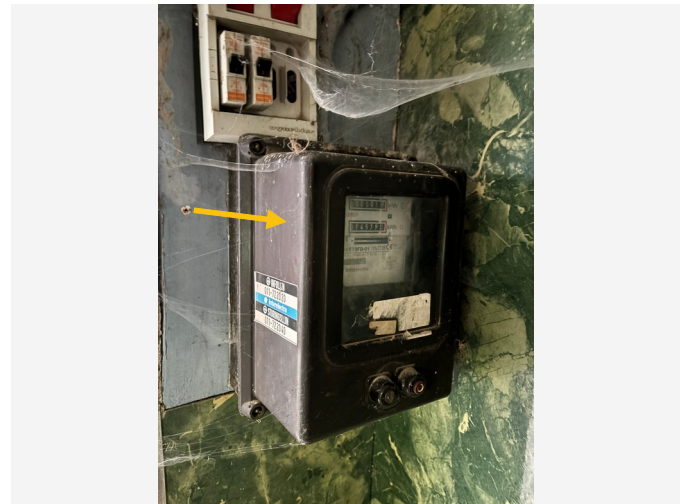
Beschrijving	Elektriciteitsmeter
Omgeving	Binnen
Primaire drager	Communicatie en elektrische infrastructuur en uitrusting
Asbestmateriaal	Plaat, paneel, tablet - Type Bakeliet
Bindmiddel van asbestmateriaal	Kunststof of -hars
Gebondenheid op basis van bindmiddel	Hecht
Hoeveelheid (oppervlakte - dikte - aantal)	<ul style="list-style-type: none">• 0,04 m² - 15,00 cm - 1 stuk
Totaal volume	0,006 m ³
Eenvoudig bereikbaar	Ja
Bevestigingswijze	<ul style="list-style-type: none">• Geschroefd
Identificatiemethode	Vaststelling zonder monstername
Destructieve handeling voor identificatie	Nee

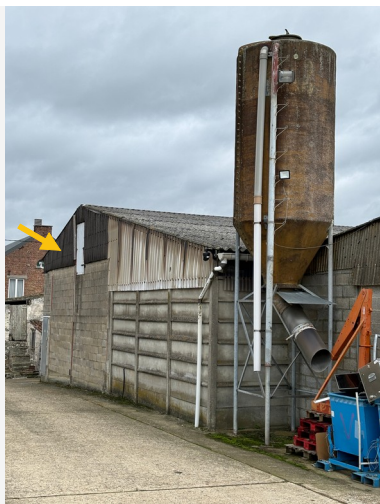
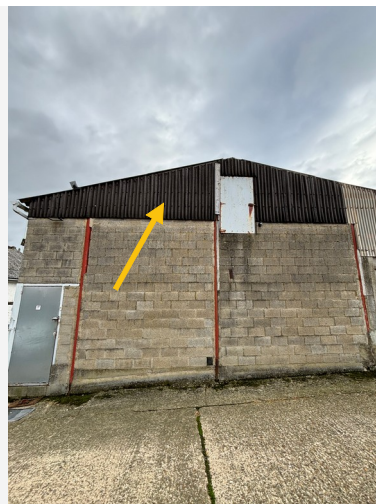
Beschrijving	Golfplaten zijgevel stal
Omgeving	Buiten
Primaire drager	Wand buitenschil
Asbestmateriaal	Dak- en gevelbekleding - Golfplaat
Bindmiddel van asbestmateriaal	Bitumen (roofing, teer, asfalt)
Gebondenheid op basis van bindmiddel	Hecht
Hoeveelheid (oppervlakte - aantal)	<ul style="list-style-type: none">• 10,00 m² - 1 stuk
Totale oppervlakte	10,00 m ²
Eenvoudig bereikbaar	Ja
Bevestigingswijze	<ul style="list-style-type: none">• Geschroefd
Identificatiemethode	Vaststelling zonder monsternamen
Destructieve handeling voor identificatie	Nee
Opmerking	Hoeveelheid is een schatting.

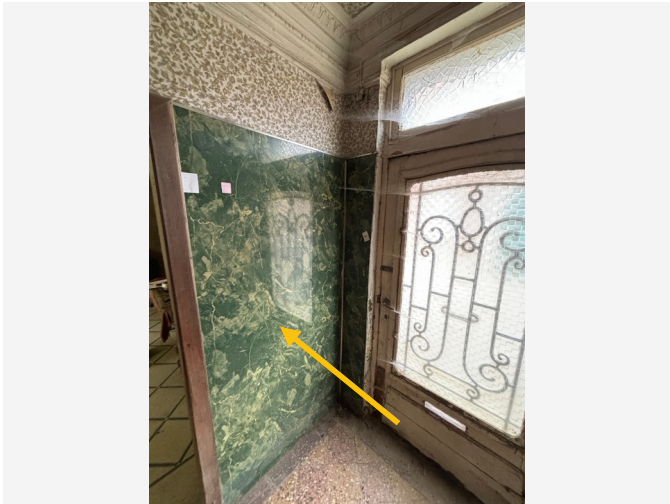
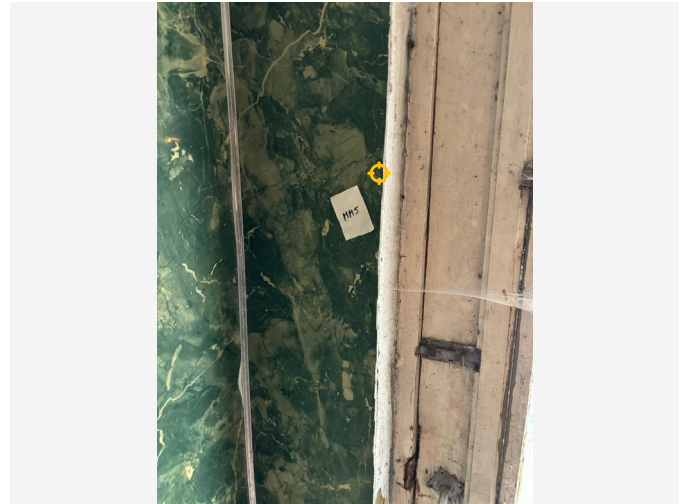
Beschrijving	Platen wanden inkomhal
Omgeving	Binnen
Primaire drager	Binnenwand
Asbestmateriaal	Plaat, paneel, tablet - Type Massal
Bindmiddel van asbestmateriaal	Cement
Gebondenheid op basis van bindmiddel	Hecht
Hoeveelheid (oppervlakte - dikte - aantal)	• 12,00 m ² - 0,30 cm - 1 stuk
Totaal volume	0,036 m ³
Eenvoudig bereikbaar	Ja
Bevestigingswijze	• Onbekend
Identificatiemethode	Vaststelling met monstername
Destructieve handeling voor identificatie	Nee

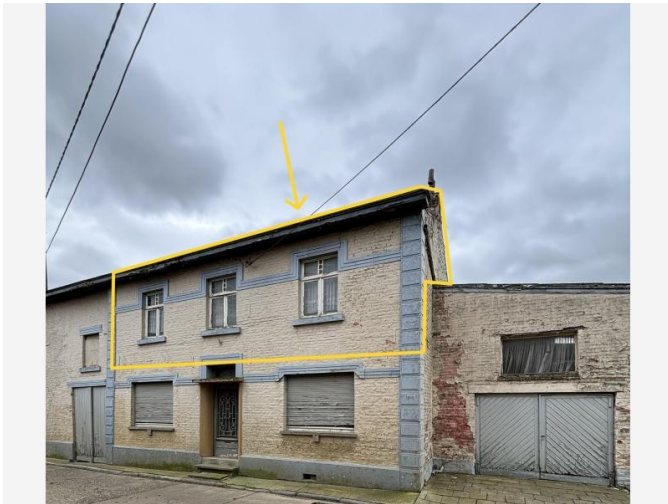
Fiche 15: 1ste verdieping, zolder en dakconstructie (onderdak) woongedeelte

Uitleg van de asbestdeskundige: De houten trap om naar de eerste verdieping en de zolderruimte te gaan van de wooneenheid is 'rot' en beschadigt. Het is niet verantwoord en gevaarlijk om deze te gebruiken. Tevens is de houten vloer van de eerste verdieping ook in slechte staat en niet te riskeren om hier gaan op te staan. (enkele gaten zijn zichtbaar vanop de begane grond)

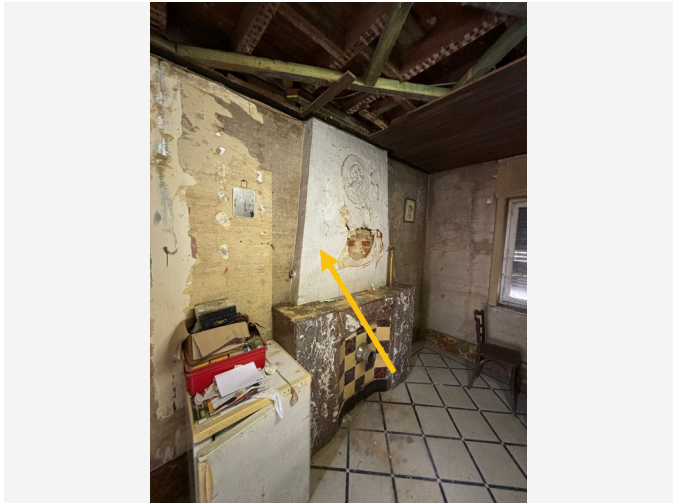
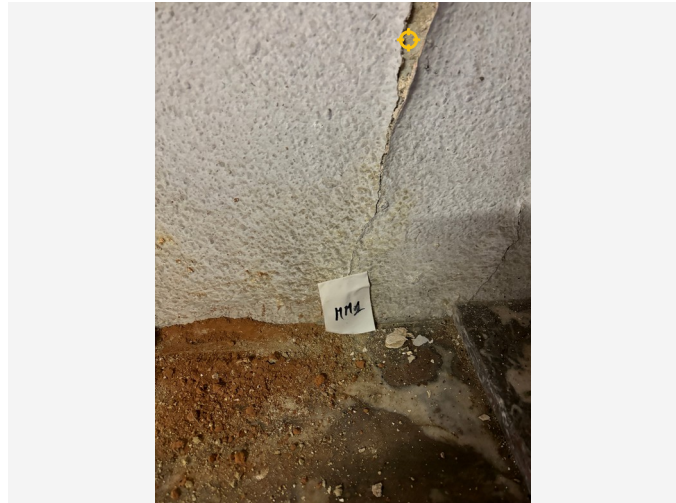
Fiche 18: Pleisterwerken muur

Geen asbest
