Asbestinventarisatetest

Monnikenhofstraat 43/11, 2040 Antwerpen

Attestnummer : **20241025-000235.000**

Uitgegeven op : **25.10.2024**

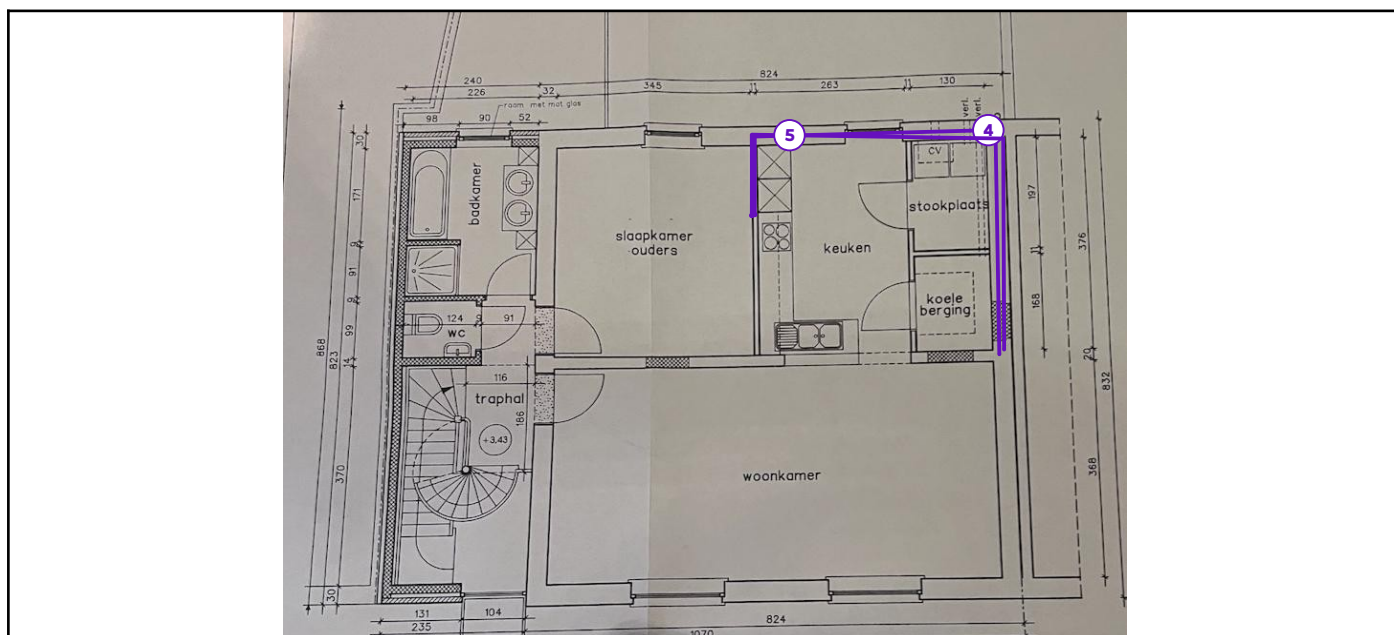
Plan 1.6: V1

De tegels zijn in goede onbeschadigde toestand een staalname is niet mogelijk zonder zonder beschadigen aan te brengen

De lijm is ingesloten achter de tegels, een staalname is niet mogelijk zonder zonder beschadigingen aan te brengen aan de voorliggende tegels,

Staalname benodigd wanneer werken zouden plaatsvinden aan deze tegels

Bij werken is staalname door destructief onderzoek noodzakelijk

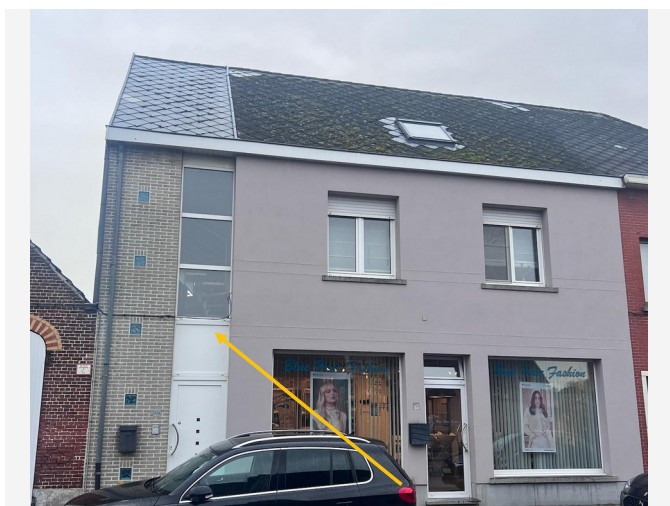
Situeringfoto

Uitgesloten van inspectie

Bouwjaar: 2001

Constructies gebouwd vanaf 2001 moeten niet onderzocht worden

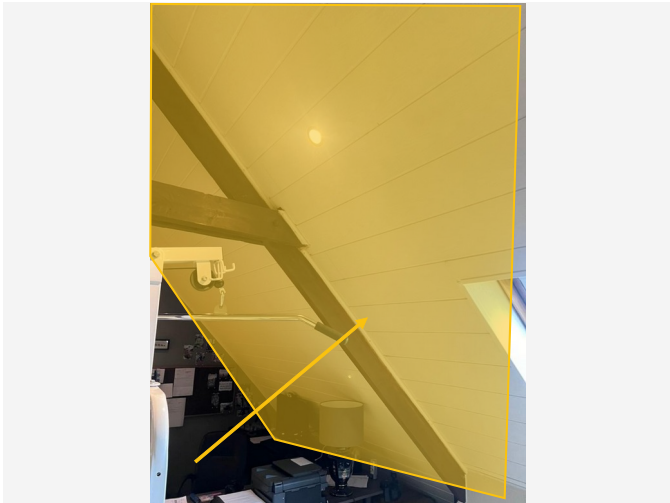
Vrije foto

In het inspectiegebied bevinden zich valse wanden waardoor niet alles inspecteerbaar is voorzichtheid geboden bij werken in valse wanden

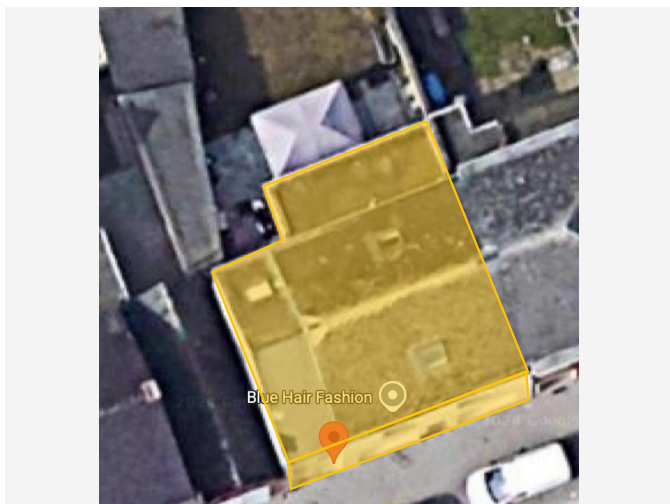
Vrije foto

De opmaak van het attest van de gemene delen valt buiten deze opdracht, gemene delen werden derhalve niet opgenomen

* De gemene delen bevatten asbesthoudende materialen oa dakpannen, de opmaak van een asbest attest gemene delen valt evenwel buiten deze opdracht

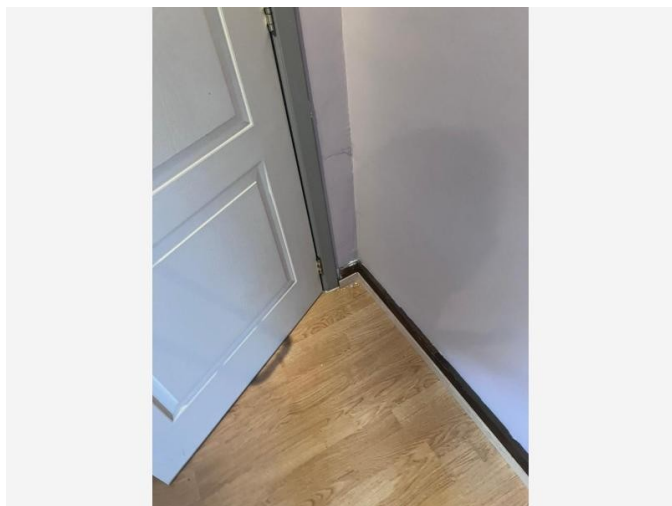
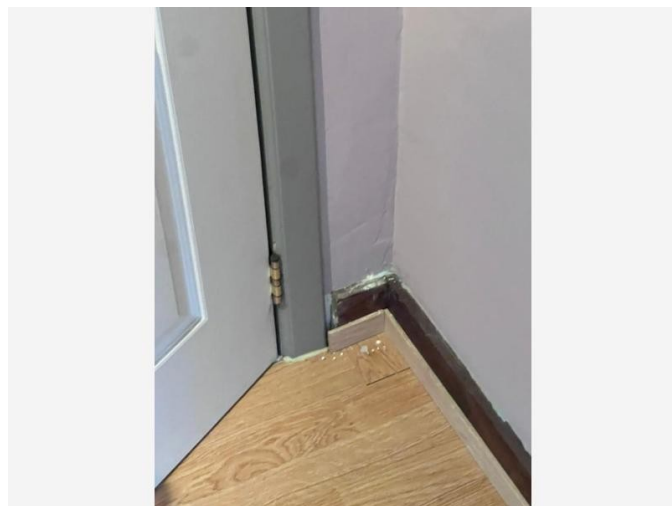
Geen asbest

#	Type	Referentie	Resultaat
6.1	Mengmonster	1	Geen asbest

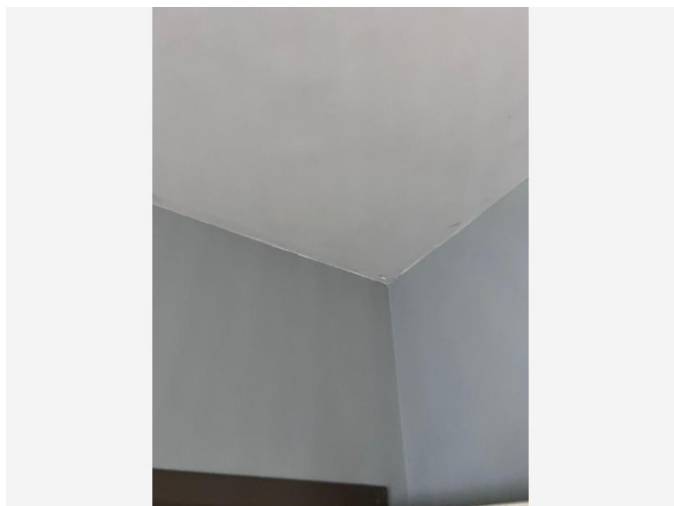
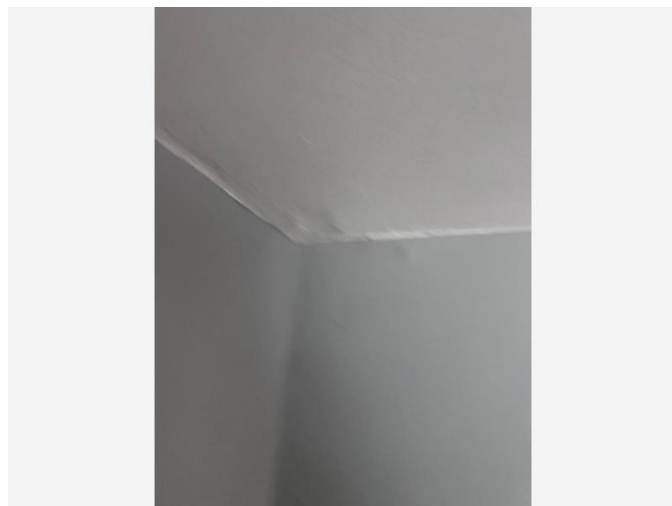
Fiche 7: Pleisterwerk plafond

Geen asbest

#	Type	Referentie	Resultaat
7.1	Mengmonster	2	Geen asbest
