# Asbestinventarisatetest

Lierseveldstraat 9, 2560 Nijlen

Attestnummer : 20241110-000066.000

**Niet-asbestveilig**

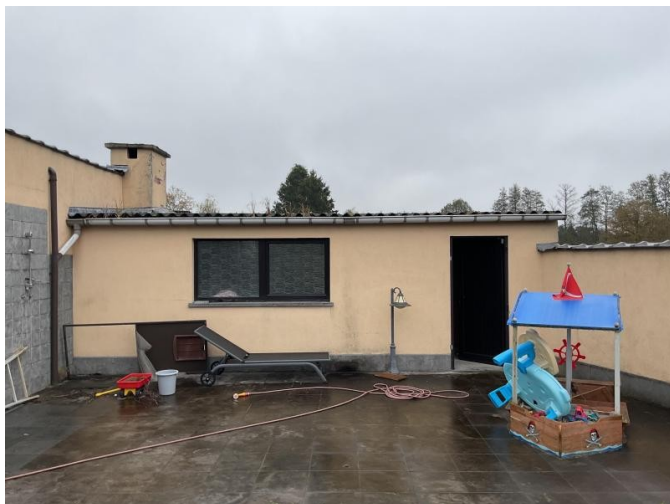
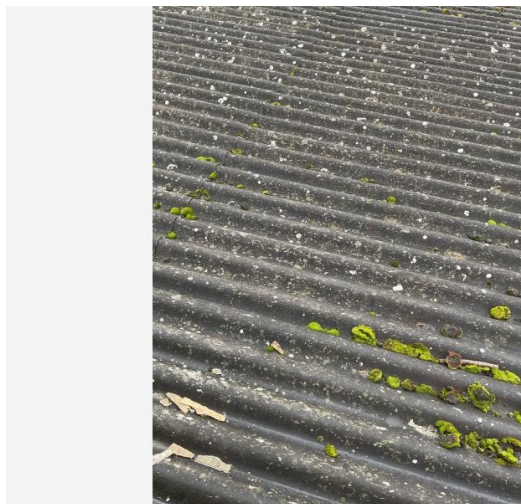
Deze golfplaten kunnen manueel worden losgeschroefd en via de correcte wijze worden afgevoerd als hechtgebonden asbestafval.

| Eindbeoordeling materiaalrisico | Verhoogd materiaalrisico en/of verhoogde kans op vezelvrijgave |

| Asbestsoort (vezeltype) | Crocidoliet aanwezig |
| Toestand van het materiaal | Matig beschadigd, matig verweerd |

| Beschrijving | Golfplaten op dak achterbouw |
| Hoeveelheid (oppervlakte - aantal) | • 30,00 m <sup>2</sup> - 1 stuk |

Verwijderen

- Zorg voor een veilig beheer. Vermijd het beschadigen van het asbestmateriaal. Controleer de toestand jaarlijks op wijzigingen.
- Hemelwater dat afspoelt van asbestcement daken of gevels kan asbestdeeltjes bevatten. Gebruik het enkel voor gesloten circuits (bv. spoelen toiletten). Reinig na het vervangen van het dak of de gevel de dakgoten en regenwaterput of -ton om asbesthoudend sediment of slib te verwijderen

- Eenvoudige handelingen: mag via doe-het-zelf of door werknemer(s) met opleidingsattest eenvoudige handelingen  
Hechtgebonden asbesttoepassing in open lucht.

- Ademhalingsbescherming: stofmasker type FFP3
- Wegweroverall categorie III, type 5/6
- Niet-doorlatende schoenen
- Niet-doorlatende handschoenen (bv. Latex handschoenen onder de gewone werkhandschoenen)
- Veiligheidsbril

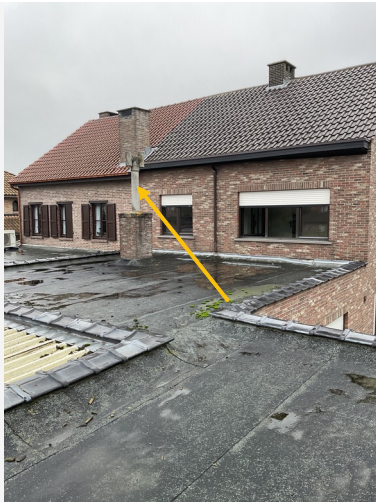
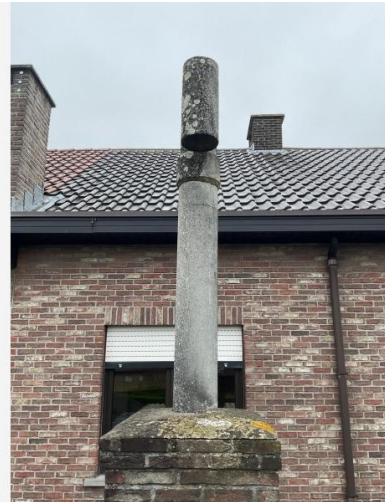
| Eindbeoordeling materiaalrisico | Laag materiaalrisico en/of verlaagde kans op vezelvrijgave |

| Asbestsoort (vezeltype) | Crocidoliet aanwezig |
| Toestand van het materiaal | Licht beschadigd, licht verweerd. Intact calciumsilicaatmateriaal of categorie III 'gebondenheid' |

| Beschrijving | Schouwpijp op plat dak |

Verwijderen

- Zorg voor een veilig beheer. Vermijd het beschadigen van het asbestmateriaal. Controleer de toestand jaarlijks op wijzigingen.

Deze kan zonder beschadigen worden weggenomen door het voorzichtig afbreken van het steense schouwwerk rondom.

Contacteer bij voorkeur een dakwerker of aannemer om deze werken uit te voeren.

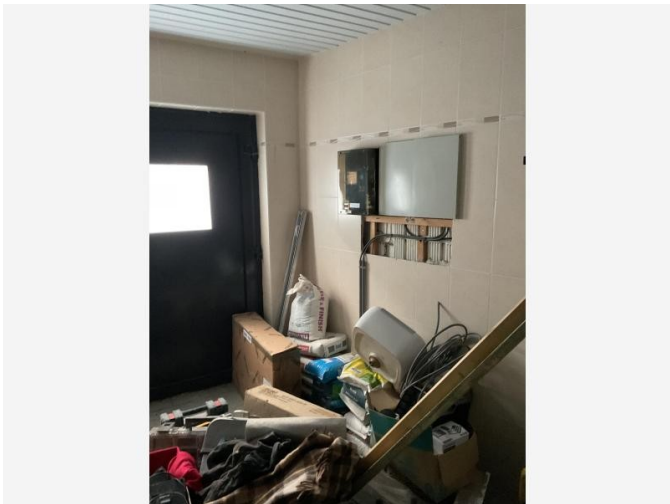
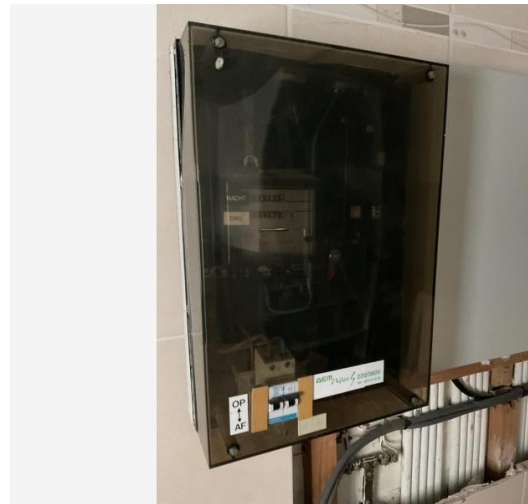
Hechtgebonden asbesttoepassing met een van nature lage kans op vezelemissie. Deze kan gemakkelijk van de muur worden losgeschroefd zonder de asbesttoepassing te beschadigen.

| Eindbeoordeling materiaalrisico | Zeer laag materiaalrisico en/of zeer lage kans op vezelvrijgave |

| Toestand van het materiaal | Onbeschadigd, niet verweerd |

| Beschrijving | Bakeliet elektriciteitsmeter in garage |

Zorgvuldig beheren

- Zorg voor een veilig beheer. Vermijd het beschadigen van het asbestmateriaal. Controleer de toestand jaarlijks op wijzigingen.

- Eenvoudige handelingen: mag via doe-het-zelf of door werknemer(s) met opleidingsattest eenvoudige handelingen  
Eigendom van de netbeheerder. Deze worden meegenomen bij het plaatsen van digitale meters.

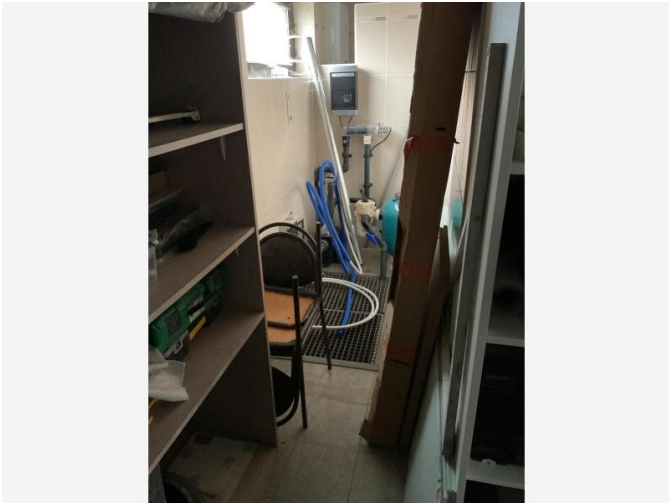
Situeringsfoto

**Reden:** Er is geen volledige risicobeoordeling mogelijk

**Uitleg van de asbestdeskundige:** Ruimte lager dan 1,5m.

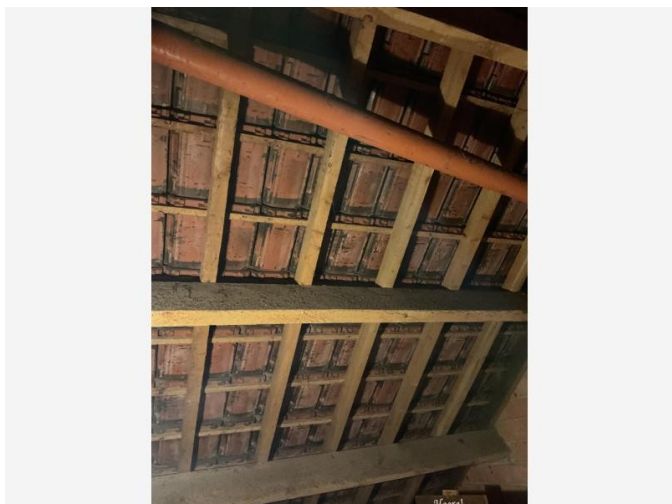
Vrije foto

Waarneembaar via de zolder.

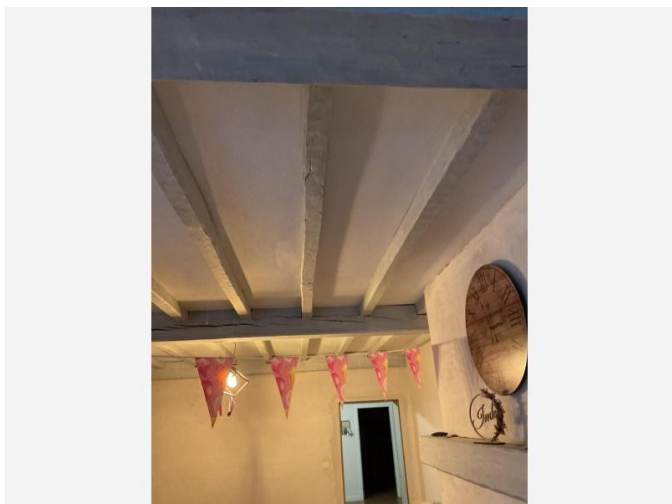
Vrije foto

Alle plafonds werden verlaagd met niet asbestverdachte materialen.

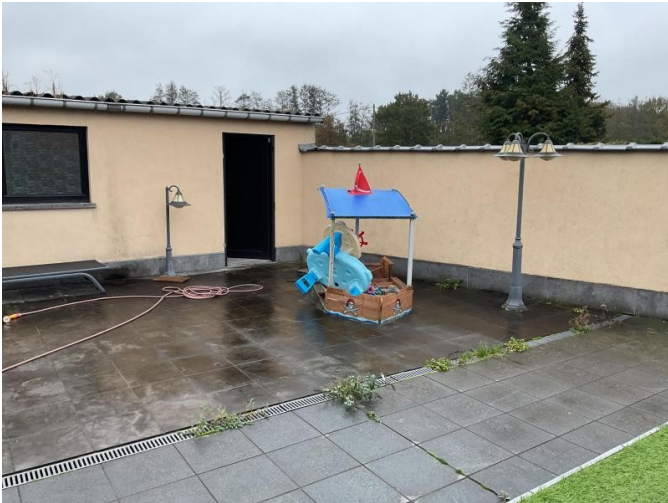
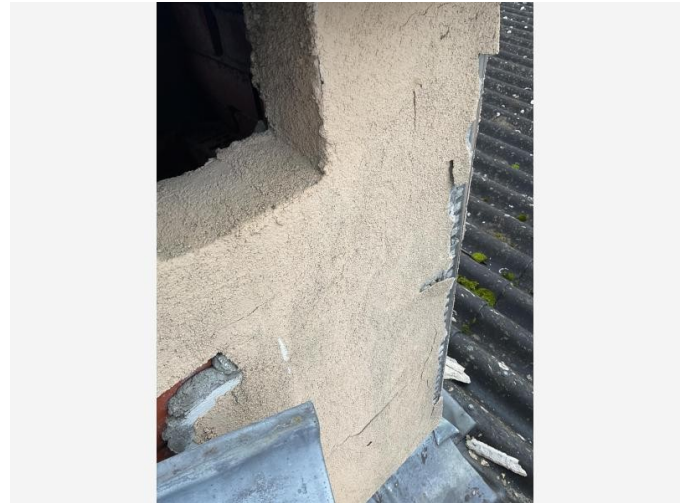
## Fiche 7: Crepi acteraan

Geen asbest

| # | Type | Referentie | Resultaat |
|---|---|---|---|
| 7.1 | Mengmonster | MM04 | Geen asbest |

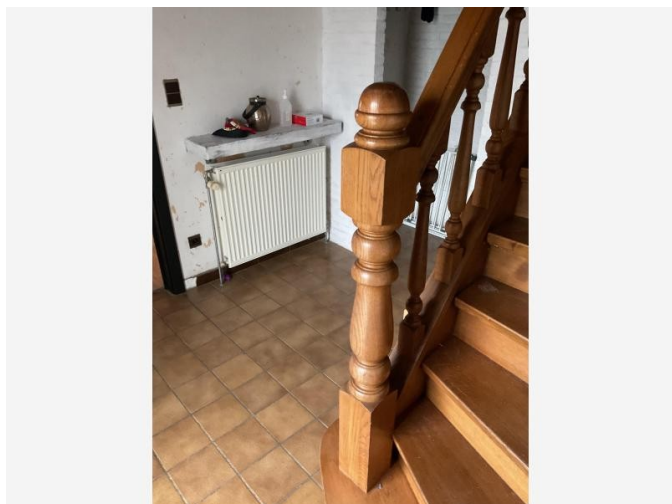
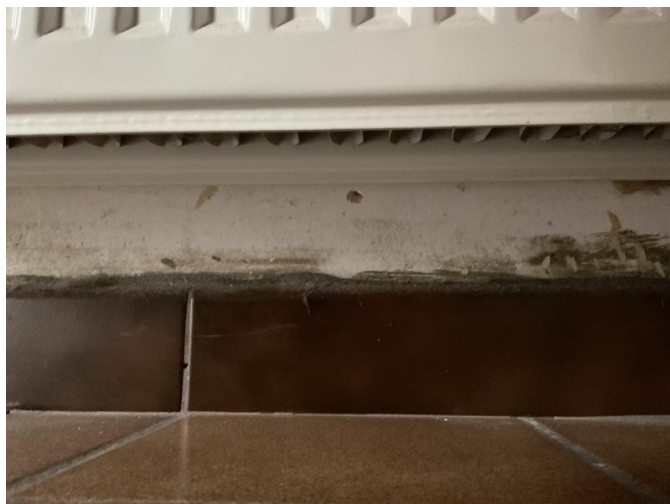
## Fiche 8: Pleisterwerk muren

Geen asbest

| # | Type | Referentie | Resultaat |
|---|---|---|---|
| 8.1 | Mengmonster | MM03 | Geen asbest |

| Opmerking | Niet aangeduide muren werden voorgezet of opgebouwd met gipskartonplaten of houtachtige materialen, bleven kaal of werden volledig betegeld. |

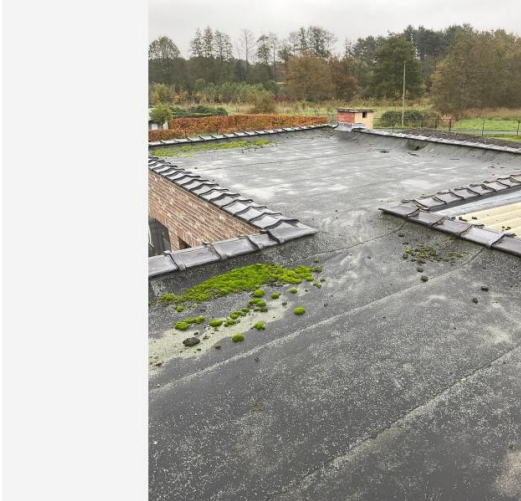
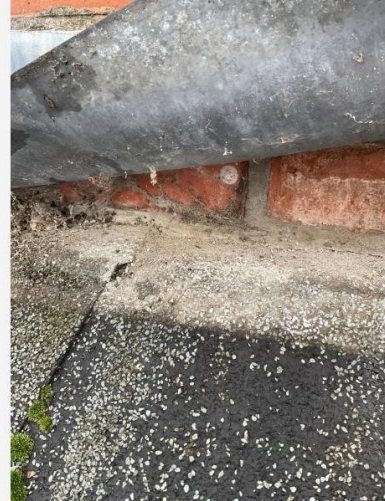
## Fiche 9: Roofing plat dak

Geen asbest

| # | Type | Referentie | Resultaat |
|---|---|---|---|
| 9.1 | Puntmonster | MM02 | Geen asbest |

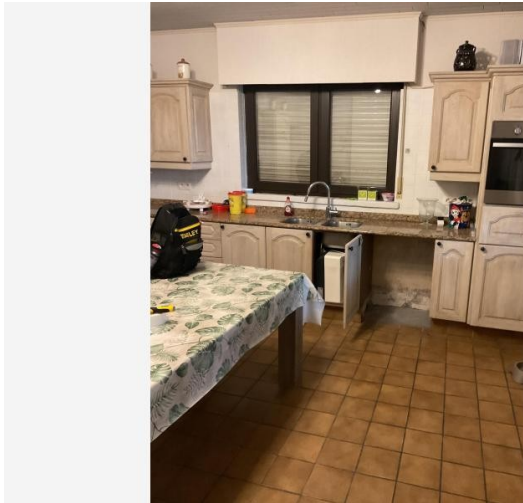
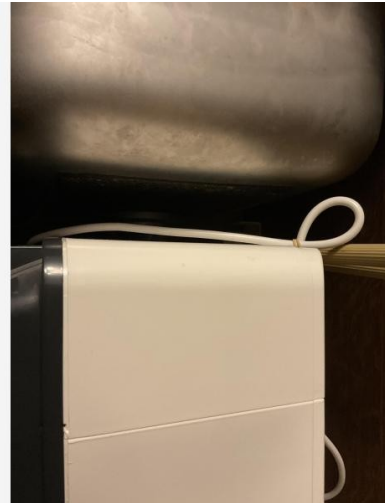
Geen asbest

| # | Type | Referentie | Resultaat |
|---|---|---|---|
| 10.1 | Puntmonster | MM01 | Geen asbest |

| Beschrijving | Antidreun onder spoelbak in keuken |
