# Asbestinventarisatetest

Poststraat 24, 8660 De Panne

Attestnummer : 20250306-000065.000

## Niet-asbestveilig

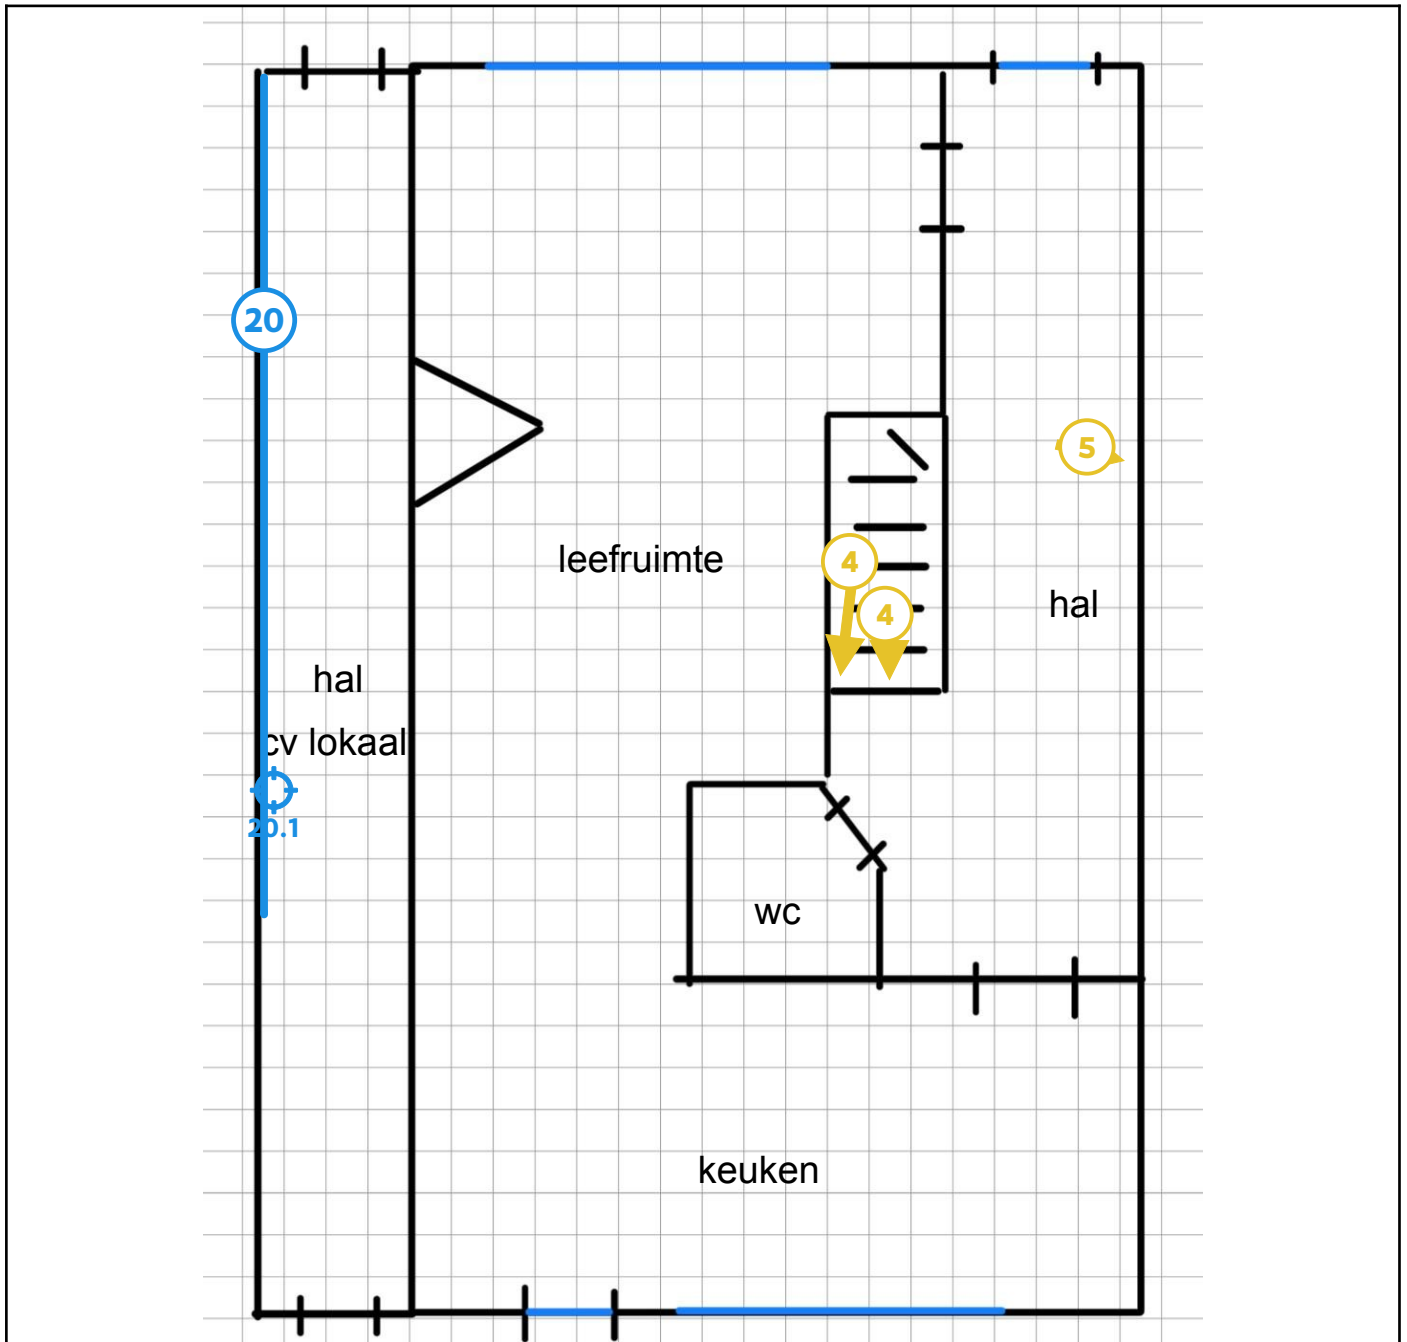
# Plan 1.1: Gelijkvloers

Beschrijving	Type	Actie
4. Bakeliet - Stopcontacten & schakelaars (binnen)	Asbestmateriaal	Zorgvuldig beheren
5. Bakeliet verdeeldoos	Asbestmateriaal	Zorgvuldig beheren
20. Cementering stooklokaal	Geen asbest	-

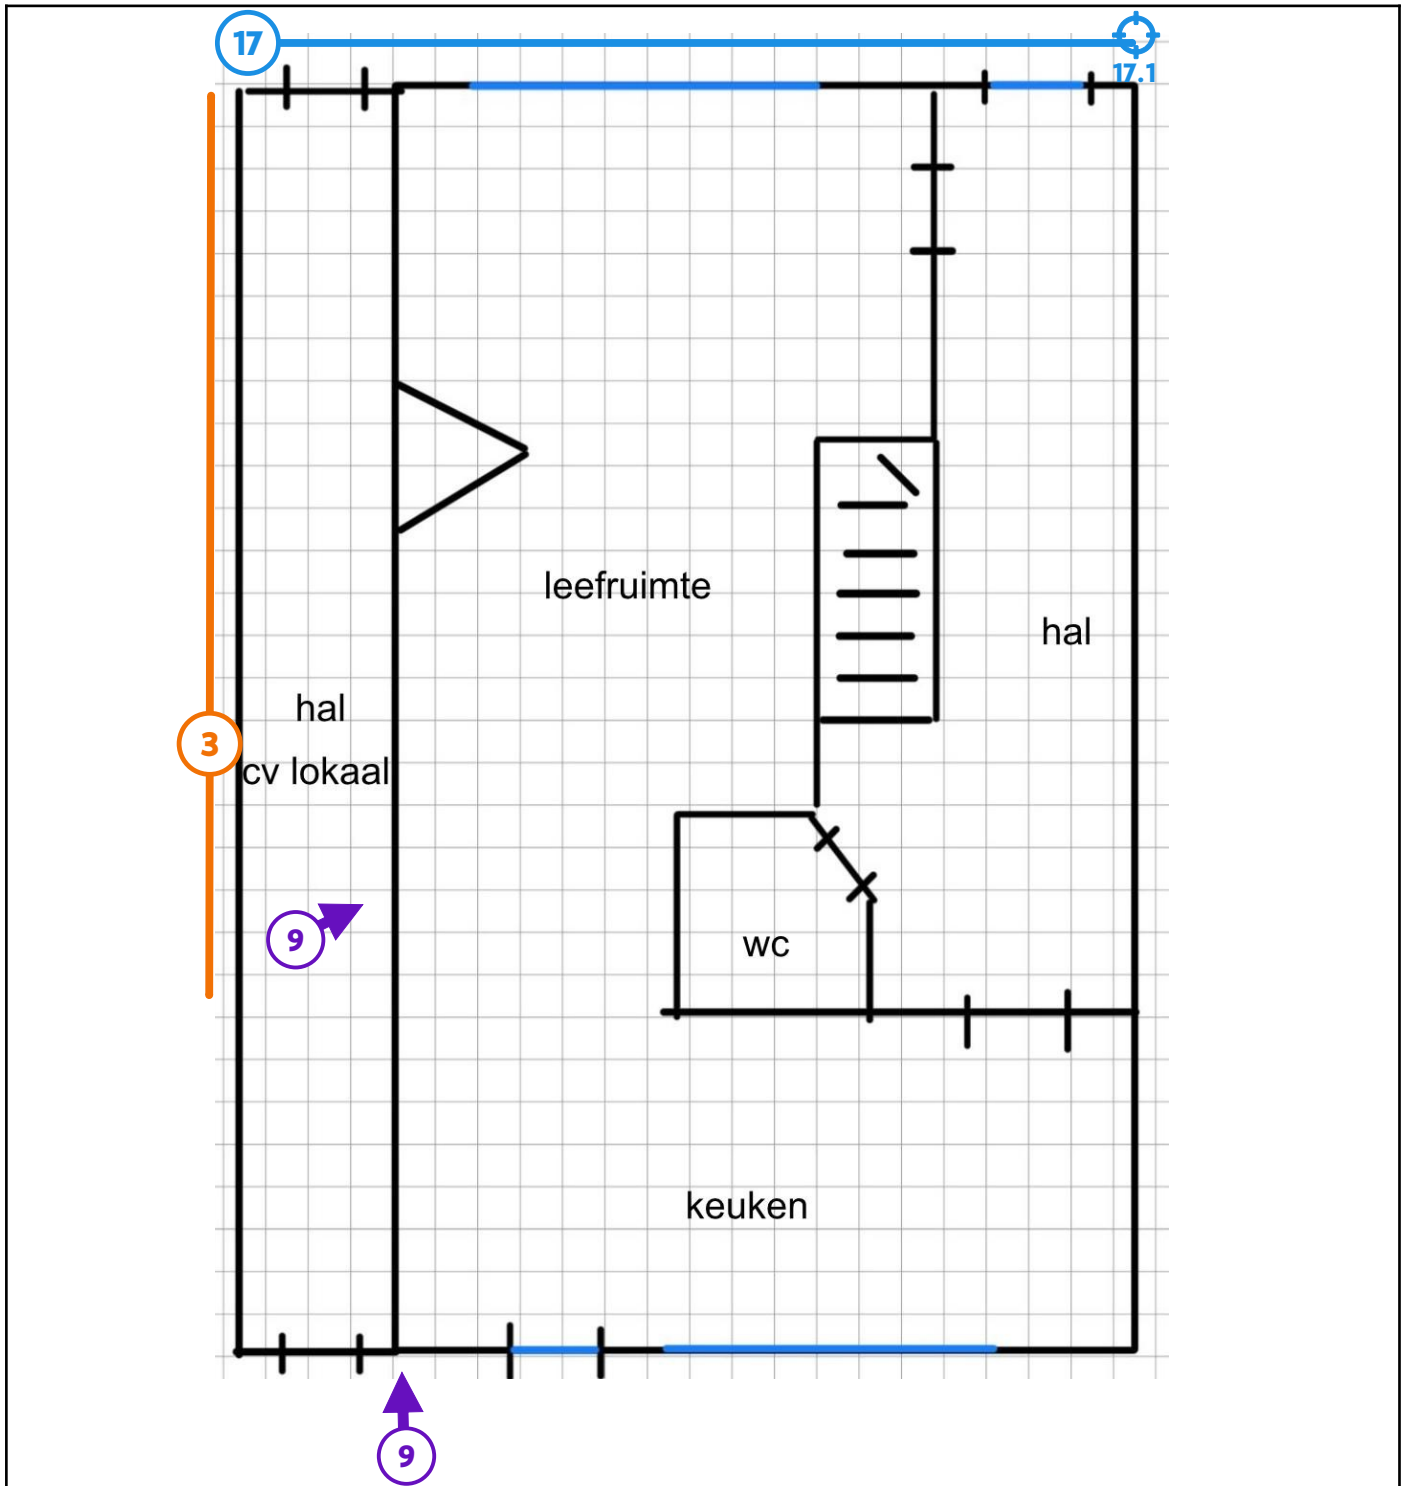
## Plan 1.2: Gelijkvloers

Beschrijving	Type	Actie
3. Cementplaten zijgevel	Asbestmateriaal	<b>Maatregelen nemen</b>
9. Ondergrondse leidingen	Advies	-

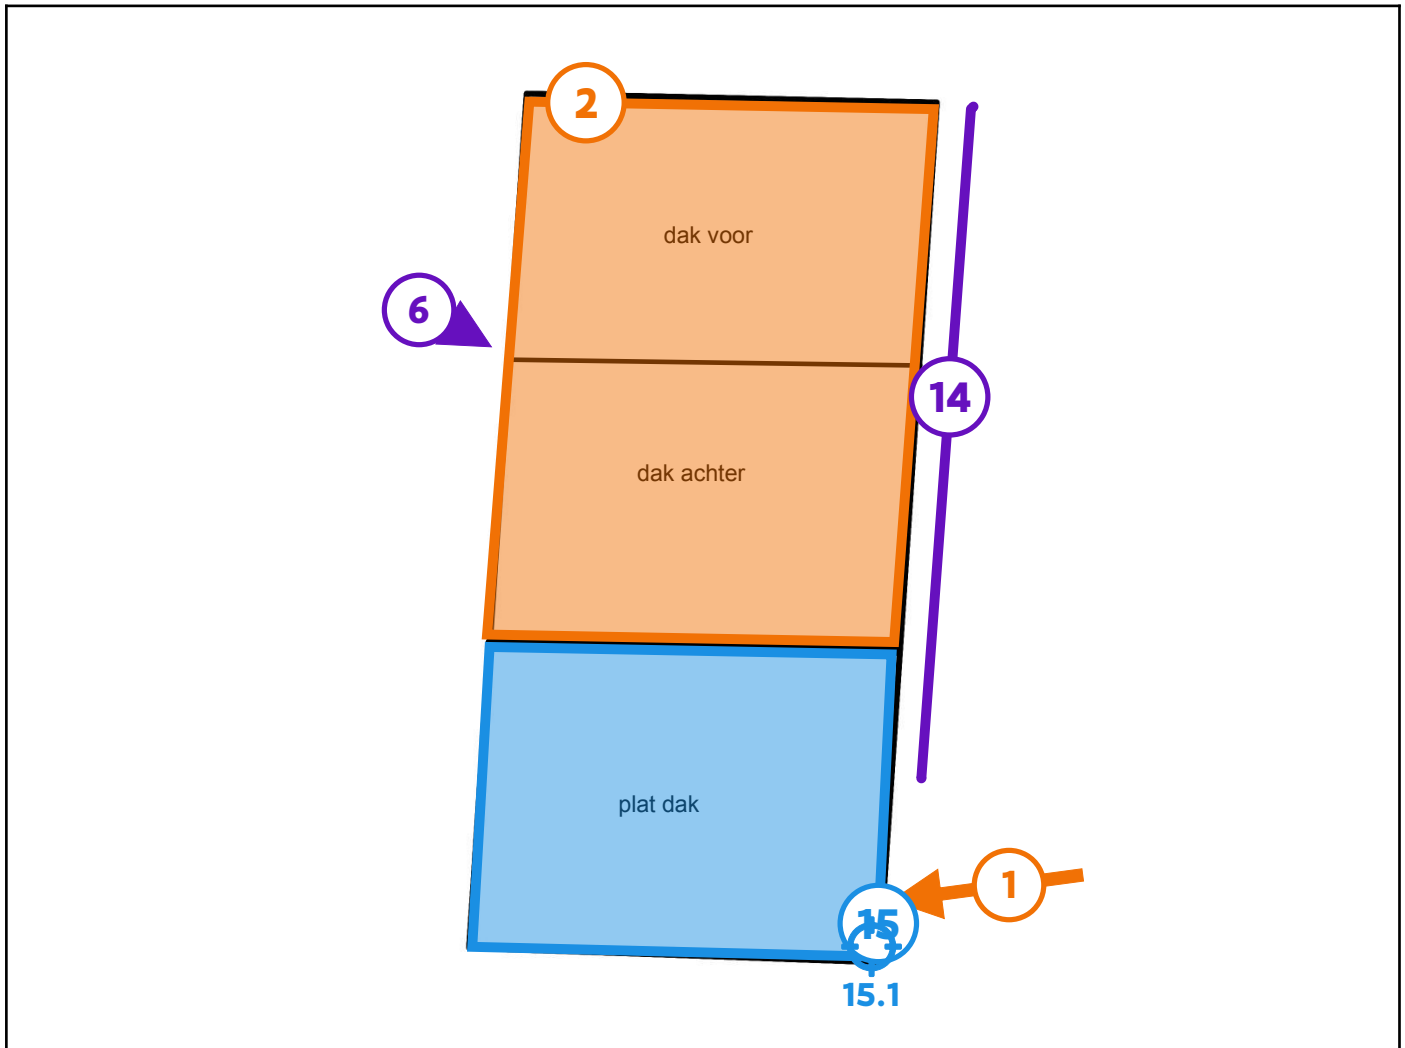
## Plan 1.9: Daken

Beschrijving	Type	Actie
1. Schouwbus in een 'gesloten systeem'	Asbestmateriaal	Verwijderen
2. Onderdak - Cementplaat	Asbestmateriaal	Maatregelen nemen
6. Rookgaskanaal niet zichtbaar	Beperking	-
14. Gevelleien zijgevel buren links	Advies	-
15. Dakbedekking - Roofing	Geen asbest	-
15.1 Code: M03	Puntmonster	-

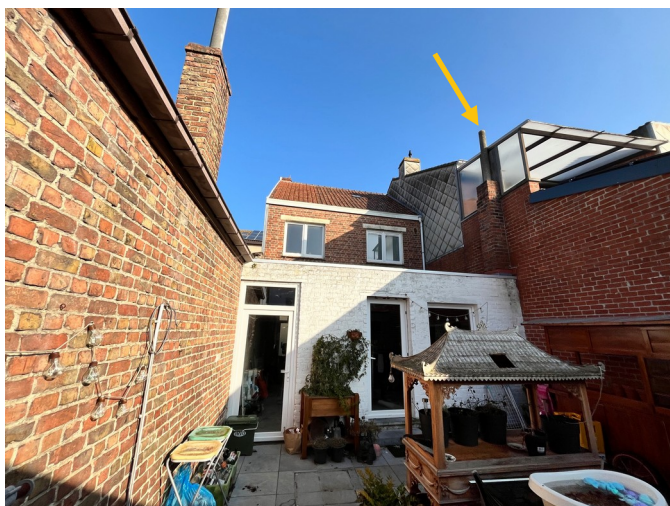
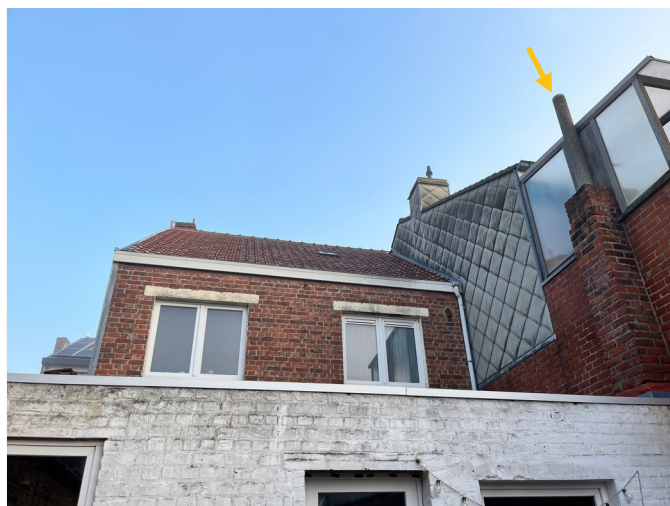
Eindbeoordeling materiaalrisico	Verhoogd materiaalrisico en/of verhoogde kans op vezelvrijgave
---------------------------------	--

Gebondenheid	Categorie 1: hechtgebonden in oorsprong
Asbestsoort (vezeltype)	Crocidoliet aanwezig
Asbestconcentratie	Laag (< 50%)
Afschermingsgraad van het gehele materiaal	Geheel of deels vrij aan de buitenlucht
Toestand van het materiaal	Matig beschadigd, matig verweerd

Beschrijving	Schouwbus in een 'gesloten systeem'
Omgeving	Grenst aan binnen- en buitenlucht
Primaire drager	HVAC infrastructuur en uitrusting
Asbestmateriaal	Rookgaskanaal
Bindmiddel van asbestmateriaal	Cement
Gebondenheid op basis van bindmiddel	Hecht
Hoeveelheid (lengte - omtrek - dikte - aantal)	<ul style="list-style-type: none"><li>• 1,40 m - 30,00 cm - 2,00 cm - 1 stuk</li></ul>
Totaal volume	0,008 m <sup>3</sup>
Eenvoudig bereikbaar	Ja
Bevestigingswijze	<ul style="list-style-type: none"><li>• Onbekend</li></ul>
Identificatiemethode	Vaststelling zonder monstername
Destructieve handeling voor identificatie	Nee
Opmerking	Schouwbus in een 'gesloten systeem' wil zeggen dat er in het verlengde van deze Schouwbus een CV ketel is aangesloten of deze volledig dichtgemaakt is en niet meer in gebruik is. De hoeveelheid is een schatting

Het asbestmateriaal valt onder de mijlpaal van 2034.

Verwijderen

- Zorg voor een veilig beheer. Vermijd het beschadigen van het asbestmateriaal. Controleer de toestand jaarlijks op wijzigingen.

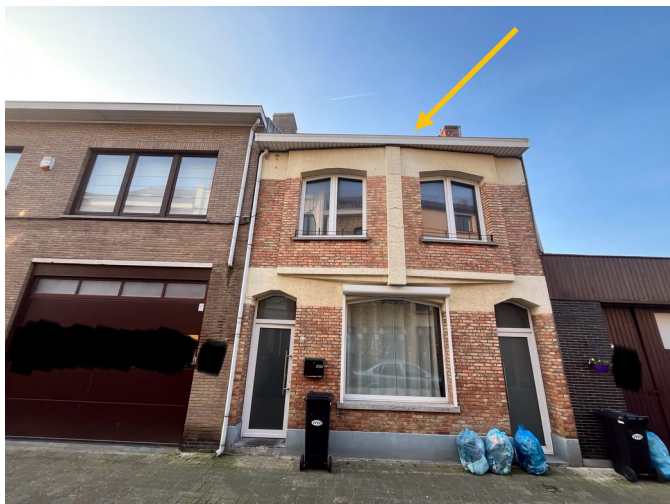
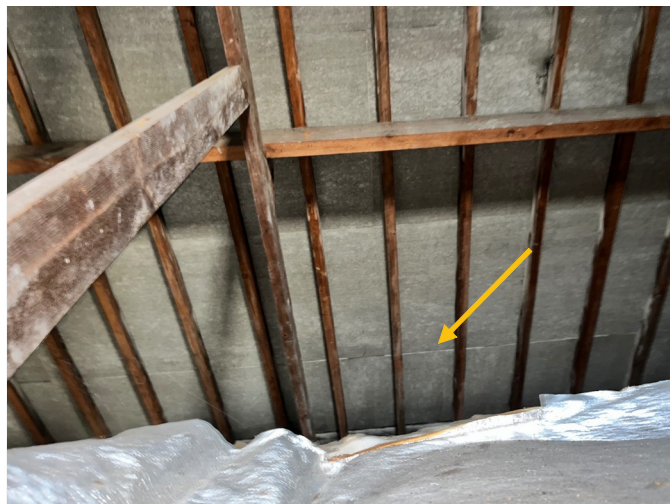
Eindbeoordeling materiaalrisico	Verhoogd materiaalrisico en/of verhoogde kans op vezelvrijgave
---------------------------------	--

Gebondenheid	Categorie 1: hechtgebonden in oorsprong
Asbestsoort (vezeltype)	Crocidoliet aanwezig
Asbestconcentratie	Laag (< 50%)
Afschermingsgraad van het gehele materiaal	Geheel of deels (ook) vrij aan de binnenlucht
Toestand van het materiaal	Licht beschadigd, licht verweerd. Intact calciumsilicaatmateriaal of categorie III 'gebondenheid'

<b>Beschrijving</b>	Onderdak - Cementplaat
<b>Omgeving</b>	Grenst aan binnen- en buitenlucht
<b>Primaire drager</b>	Schuin dak
<b>Asbestmateriaal</b>	Plaat, paneel, tablet - Type Menuiserite
<b>Bindmiddel van asbestmateriaal</b>	Cement
<b>Gebondenheid op basis van bindmiddel</b>	Hecht
<b>Hoeveelheid (oppervlakte - dikte - aantal)</b>	<ul style="list-style-type: none"><li>• 70,00 m<sup>2</sup> - 1,00 cm - 1 stuk</li></ul>
<b>Totaal volume</b>	0,70 m <sup>3</sup>
<b>Eenvoudig bereikbaar</b>	Nee <ul style="list-style-type: none"><li>• Het asbestmateriaal is bedekt (uitgezonderd laag verf, coating, behang, kunststof, textiel) en het wegnemen van het bedekkende materiaal kan niet zonder het bedekkende materiaal te beschadigen.</li></ul>
<b>Bevestigingswijze</b>	<ul style="list-style-type: none"><li>• Genageld, geniet</li></ul>
<b>Identificatiemethode</b>	Vaststelling zonder monsternamen
<b>Destructieve handeling voor identificatie</b>	Nee

Het asbestmateriaal valt onder de mijlpaal van 2040.

Maatregelen nemen

- Zorg voor een veilig beheer. Vermijd het beschadigen van het asbestmateriaal. Controleer de toestand jaarlijks op wijzigingen.

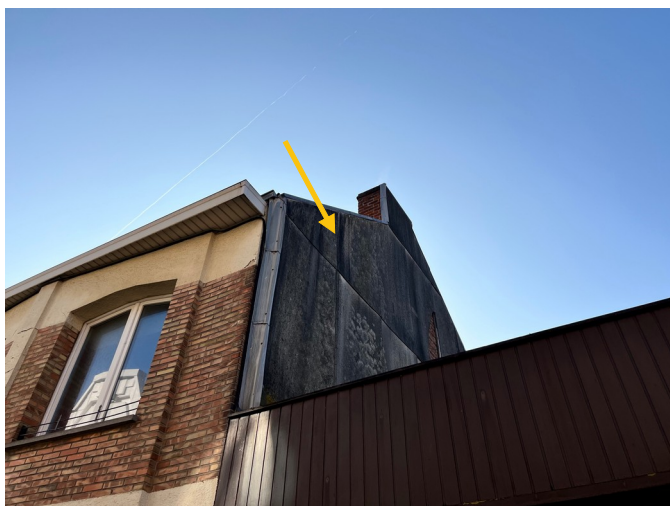
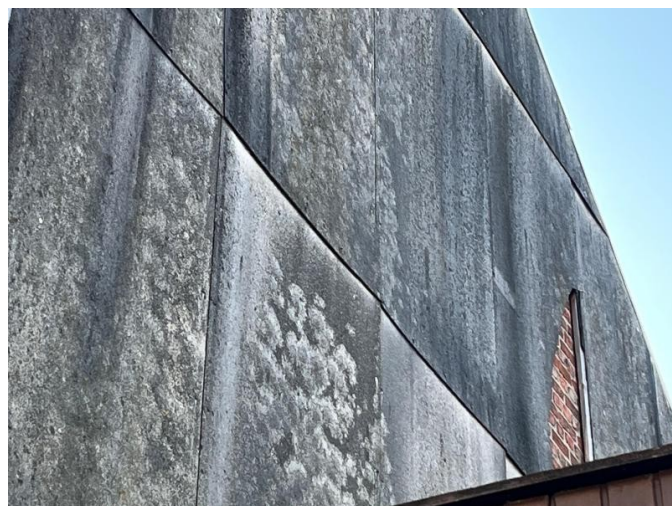
Eindbeoordeling materiaalrisico	Verhoogd materiaalrisico en/of verhoogde kans op vezelvrijgave
---------------------------------	--

Gebondenheid	Categorie 1: hechtgebonden in oorsprong
Asbestsoort (vezeltype)	Crocidoliet aanwezig
Asbestconcentratie	Laag (< 50%)
Afschermingsgraad van het gehele materiaal	Geheel of deels vrij aan de buitenlucht
Toestand van het materiaal	Matig beschadigd, matig verweerd

Beschrijving	Cementplaten zijgevel
Omgeving	Buiten
Primaire drager	Wand buitenschil
Asbestmateriaal	Plaat, paneel, tablet - Type Menuiserie
Bindmiddel van asbestmateriaal	Cement
Gebondenheid op basis van bindmiddel	Hecht
Hoeveelheid (oppervlakte - dikte - aantal)	<ul style="list-style-type: none"><li>• 42,71 m<sup>2</sup> - 1,00 cm - 1 stuk</li></ul>
Totaal volume	0,427 m <sup>3</sup>
Eenvoudig bereikbaar	Nee <ul style="list-style-type: none"><li>• Het asbestmateriaal is bedekt (uitgezonderd laag verf, coating, behang, kunststof, textiel) en het wegnemen van het bedekkende materiaal kan niet zonder het bedekkende materiaal te beschadigen.</li></ul>
Bevestigingswijze	<ul style="list-style-type: none"><li>• Genageld, geniet</li></ul>
Identificatiemethode	Vaststelling zonder monsternamen
Destructieve handeling voor identificatie	Nee
Opmerking	De opgegeven hoeveelheid is een schatting.

Het asbestmateriaal valt onder de mijlpaal van 2040.

Maatregelen nemen

- Zorg voor een veilig beheer. Vermijd het beschadigen van het asbestmateriaal. Controleer de toestand jaarlijks op wijzigingen.

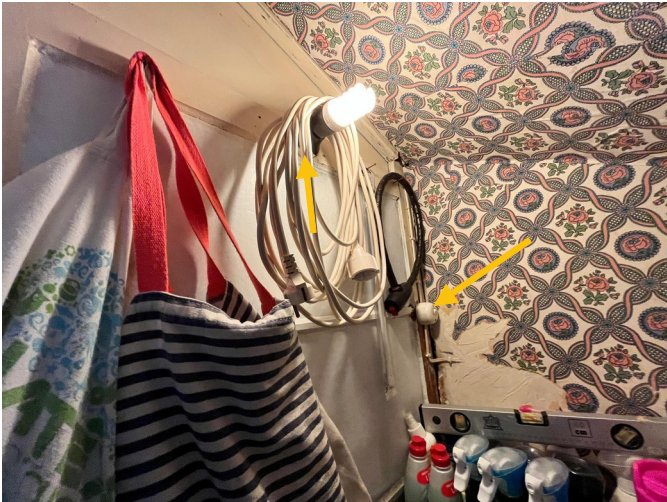
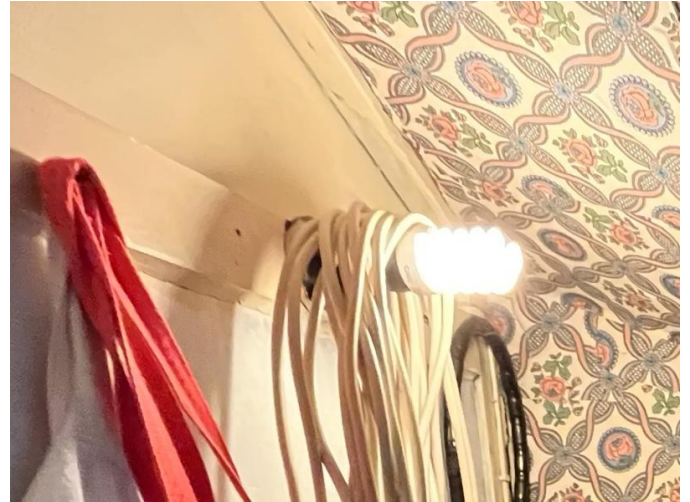
## Fiche 4: Bakeliet – Stopcontacten & schakelaars (binnen)

Eindbeoordeling materiaalrisico	Laag materiaalrisico en/of verlaagde kans op vezelvrijgave
---------------------------------	--

Gebondenheid	Categorie 1: hechtgebonden in oorsprong
Asbestsoort (vezeltype)	Crocidoliet aanwezig
Asbestconcentratie	Laag (< 50%)
Afschermingsgraad van het gehele materiaal	Geheel of deels (ook) vrij aan de binnenlucht
Toestand van het materiaal	Onbeschadigd, niet verweerd

Beschrijving	Bakeliet - Stopcontacten & schakelaars (binnen)
Omgeving	Binnen
Primaire drager	Communicatie en elektrische infrastructuur en uitrusting
Asbestmateriaal	Plaat, paneel, tablet - Type Bakeliet
Bindmiddel van asbestmateriaal	Kunststof of -hars
Gebondenheid op basis van bindmiddel	Hecht
Hoeveelheid (oppervlakte - dikte - aantal)	<ul style="list-style-type: none"><li>• 0,01 m<sup>2</sup> - 1,00 cm - 2 stuks</li></ul>
Totaal volume	< 0,001 m <sup>3</sup>
Eenvoudig bereikbaar	Ja
Bevestigingswijze	<ul style="list-style-type: none"><li>• Geschroefd</li></ul>
Identificatiemethode	Vaststelling zonder monsternamen
Destructieve handeling voor identificatie	Nee
Opmerking	De genoteerde hoeveelheid betreft een schatting.

Het asbestmateriaal valt onder de mijlpaal van 2040.

Zorgvuldig beheren

- Zorg voor een veilig beheer. Vermijd het beschadigen van het asbestmateriaal. Controleer de toestand jaarlijks op wijzigingen.

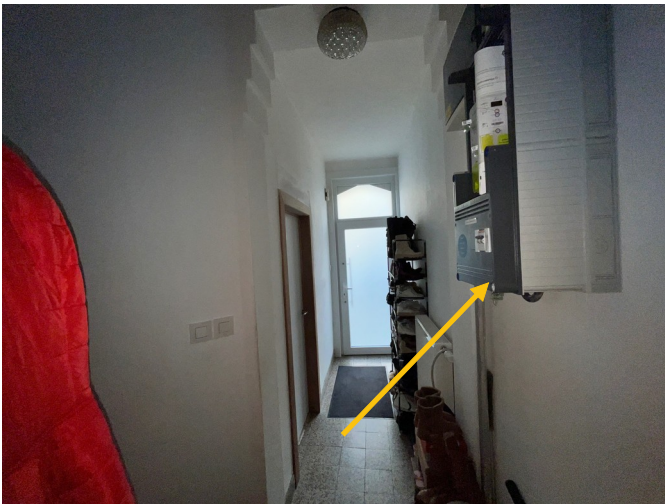
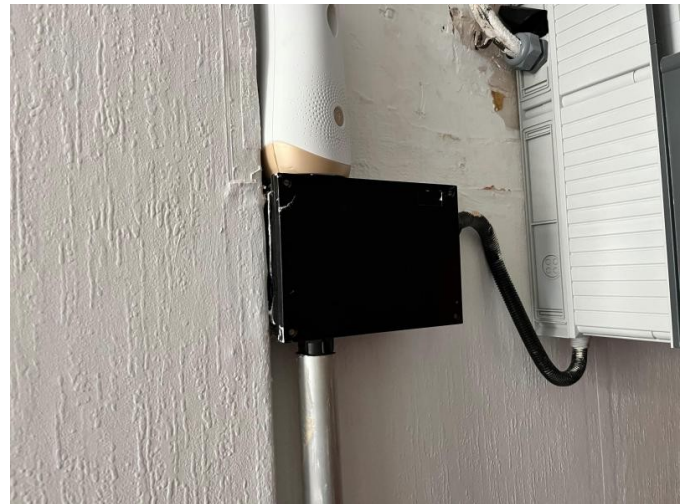
Eindbeoordeling materiaalrisico	Laag materiaalrisico en/of verlaagde kans op vezelvrijgave
---------------------------------	--

Gebondenheid	Categorie 1: hechtgebonden in oorsprong
Asbestsoort (vezeltype)	Crocidoliet aanwezig
Asbestconcentratie	Laag (< 50%)
Afschermingsgraad van het gehele materiaal	Geheel of deels (ook) vrij aan de binnenlucht
Toestand van het materiaal	Onbeschadigd, niet verweerd

Beschrijving	Bakeliet verdeeldoos
Omgeving	Binnen
Primaire drager	Communicatie en elektrische infrastructuur en uitrusting
Asbestmateriaal	Plaat, paneel, tablet - Type Bakeliet
Bindmiddel van asbestmateriaal	Kunststof of -hars
Gebondenheid op basis van bindmiddel	Hecht
Hoeveelheid (oppervlakte - dikte - aantal)	• 0,02 m <sup>2</sup> - 1,00 cm - 1 stuk
Totaal volume	< 0,001 m <sup>3</sup>
Eenvoudig bereikbaar	Ja
Bevestigingswijze	• Geschroefd
Identificatiemethode	Vaststelling zonder monstername
Destructieve handeling voor identificatie	Nee
Opmerking	De verdeeldoos hoort toe aan de nutsmaatschappij en dient door hen vervangen/verwijderd te worden.

Het asbestmateriaal valt onder de mijlpaal van 2040.

Zorgvuldig beheren

- Zorg voor een veilig beheer. Vermijd het beschadigen van het asbestmateriaal. Controleer de toestand jaarlijks op wijzigingen.

- Eenvoudige handelingen: mag via doe-het-zelf of door werknemer(s) met opleidingsattest eenvoudige handelingen  
Deze toepassing is enkel te verwijderen door de nutsmaatschappij

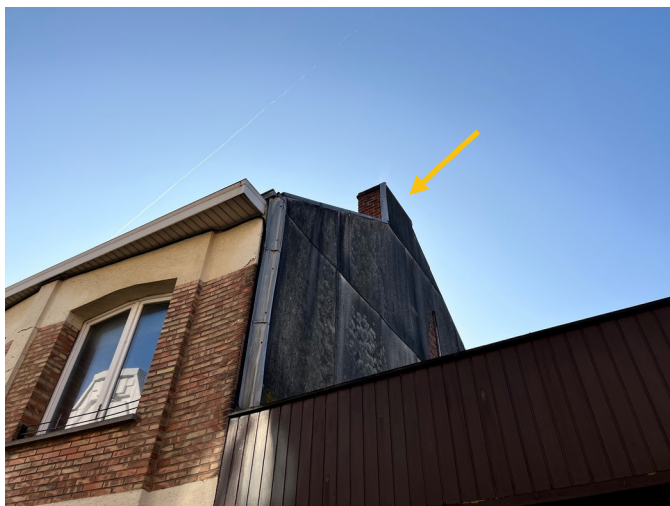
**Reden:** Het te onderzoeken materiaal situeert zich hoger dan 3,50 m te rekenen vanaf een veilige ondergrond

**Uitleg van de asbestdeskundige:** De rookgaskanalen zijn niet inspecteerbaar van binnen en de hoogte is hoger dan 3,50m en niet visueel vaststelbaar. Dit betreft een beperking op middellange termijn.

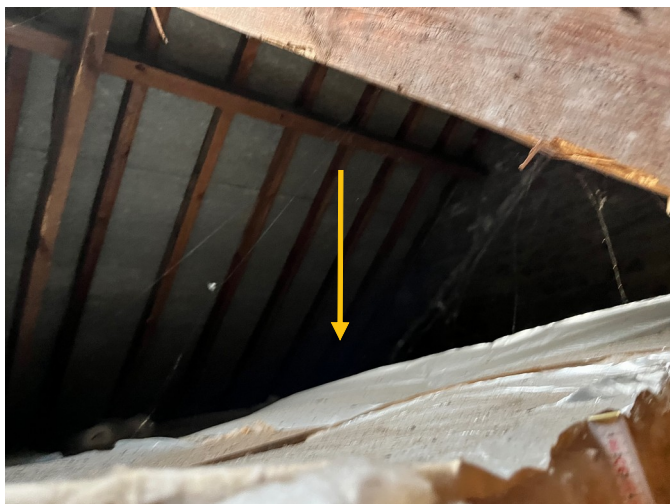
**Reden:** Geen toegangsluik voorzien voor de ruimte.

**Uitleg van de asbestdeskundige:** Er is geen zoldervloer aanwezig, deze is niet veilig toegankelijk. Hierdoor kon de zolderruimte niet worden gecontroleerd op moment van de inspectie.

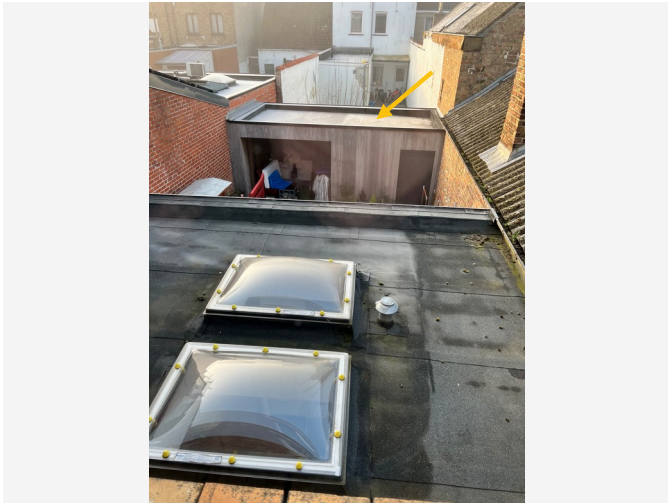
EPDM staat voor ethyleen-propyleen-dieen-monomeer. Deze combinatie zorgt ervoor de EPDM een heel flexibel, waterdicht en elastisch dak rubber is dat geen asbest bevat. Mogelijk zijn er onderliggende asbestverdachte lagen die niet waarneembaar waren op moment van de inspectie. Bij renovatie- of sloopwerken dient er eerst te worden gekeken of er onderliggende asbestverdacht lagen aanwezig zijn. Tevens dient er een staalname te gebeuren per verdacht laag.
