Asbestinventarisatetest

Fosselstraat 17/1, 1790 Affligem

Attestnummer : 20240426-000205.000

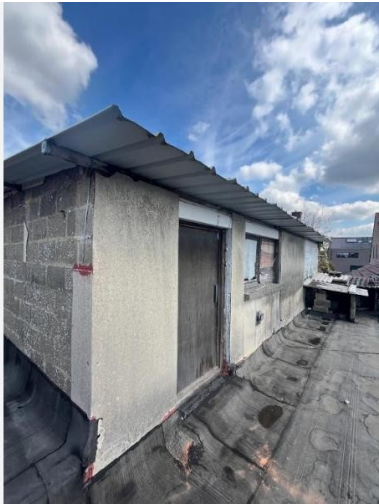
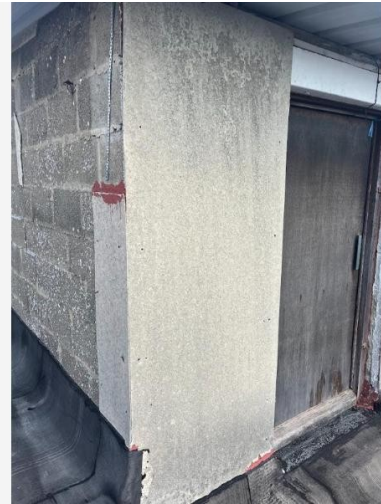
Het asbestmateriaal valt onder de mijlpaal van 2034.

Eindbeoordeling materiaalrisico	Laag materiaalrisico en/of verlaagde kans op vezelvrijgave
---------------------------------	--

Gebondenheid	Categorie 1: hechtgebonden in oorsprong
Asbestsoort (vezeltype)	Crocidoliet aanwezig
Asbestconcentratie	Laag (< 50%)
Afschermingsgraad van het gehele materiaal	Geheel of deels vrij aan de buitenlucht
Toestand van het materiaal	Onbeschadigd, niet verweerd

Beschrijving	spatwand
Omgeving	Buiten
Primaire drager	Wand buitenschil
Asbestmateriaal	Dak- en gevelbekleding - Plaat
Bindmiddel van asbestmateriaal	Cement
Gebondenheid op basis van bindmiddel	Hecht
Hoeveelheid (oppervlakte - dikte - aantal)	• 15,00 m ² - 0,30 cm - 1 stuk
Totaal volume	0,045 m ³
Eenvoudig bereikbaar	Ja
Bevestigingswijze	• Geklemd
Identificatiemethode	Vaststelling zonder monsternamen

Verwijderen

- Zorg voor een veilig beheer. Vermijd het beschadigen van het asbestmateriaal. Controleer de toestand jaarlijks op wijzigingen.

- Eenvoudige handelingen: mag via doe-het-zelf of door werknemer(s) met opleidingsattest eenvoudige handelingen
Particulier mag deze asbesthoudende toepassing zelf verwijderen.

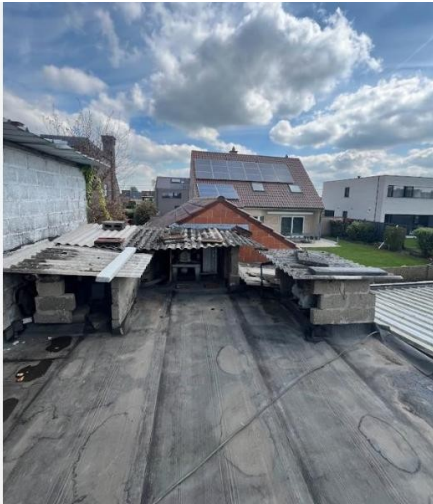
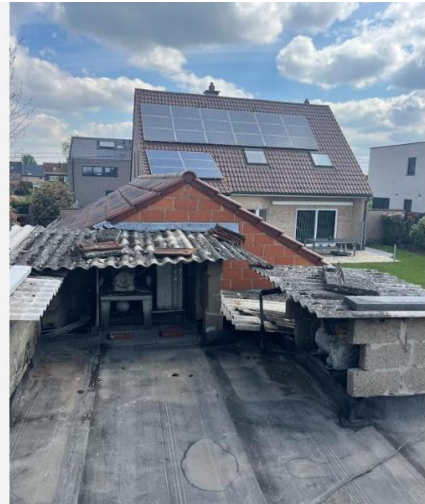
Het asbestmateriaal valt onder de mijlpaal van 2034.

Eindbeoordeling materiaalrisico	Laag materiaalrisico en/of verlaagde kans op vezelvrijgave
---------------------------------	--

Gebondenheid	Categorie 1: hechtgebonden in oorsprong
Asbestsoort (vezeltype)	Crocidoliet aanwezig
Asbestconcentratie	Laag (< 50%)
Afschermingsgraad van het gehele materiaal	Geheel of deels vrij aan de buitenlucht
Toestand van het materiaal	Onbeschadigd, niet verweerd

Beschrijving	golfplaat
Omgeving	Buiten
Primaire drager	Plat dak
Asbestmateriaal	Dak- en gevelbekleding - Golfplaat
Bindmiddel van asbestmateriaal	Cement
Gebondenheid op basis van bindmiddel	Hecht
Hoeveelheid (oppervlakte - aantal)	• 9,00 m ² - 1 stuk
Totale oppervlakte	9,00 m ²
Eenvoudig bereikbaar	Ja
Bevestigingswijze	• Geklemd
Identificatiemethode	Vaststelling zonder monsternamen

Verwijderen

- Zorg voor een veilig beheer. Vermijd het beschadigen van het asbestmateriaal. Controleer de toestand jaarlijks op wijzigingen.

- Eenvoudige handelingen: mag via doe-het-zelf of door werknemer(s) met opleidingsattest eenvoudige handelingen
Particulier mag deze asbesthoudende toepassing zelf verwijderen.

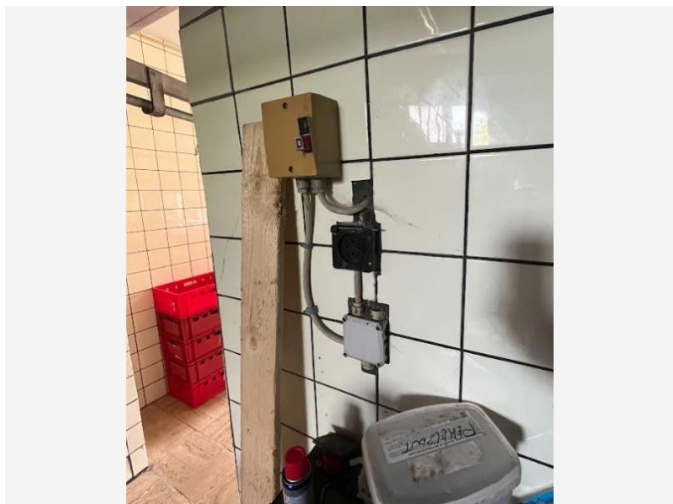
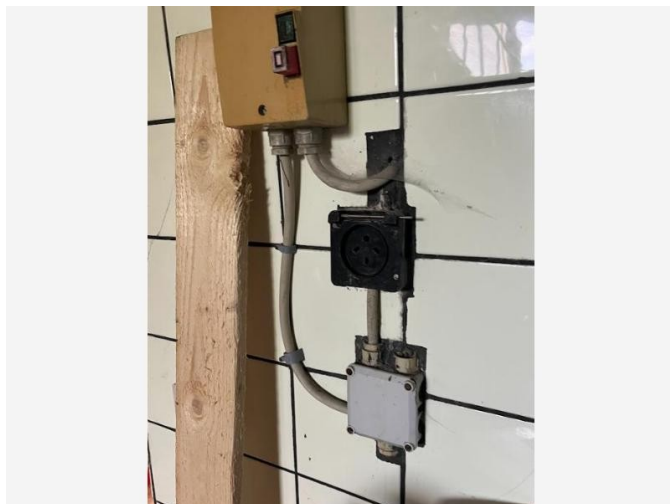
Het asbestmateriaal valt onder de mijlpaal van 2040.

Eindbeoordeling materiaalrisico	Zeer laag materiaalrisico en/of zeer lage kans op vezelvrijgave
---------------------------------	---

Gebondenheid	Categorie 1: hechtgebonden in oorsprong
Asbestsoort (vezeltype)	Crocidoliet aanwezig
Asbestconcentratie	Laag (< 50%)
Afschermingsgraad van het gehele materiaal	Stootvaste afscherming of omkasting
Toestand van het materiaal	Onbeschadigd, niet verweerd

Beschrijving	bakeliet
Omgeving	Binnen
Primaire drager	Binnenwand
Asbestmateriaal	Plaat, paneel, tablet - Type Bakeliet
Bindmiddel van asbestmateriaal	Kunststof of -hars
Gebondenheid op basis van bindmiddel	Hecht
Hoeveelheid (oppervlakte - dikte - aantal)	• 0,30 m ² - 0,20 cm - 1 stuk
Totaal volume	< 0,001 m ³
Eenvoudig bereikbaar	Ja
Bevestigingswijze	• Geschroefd
Identificatiemethode	Vaststelling zonder monsternamen

Zorgvuldig beheren

- Zorg voor een veilig beheer. Vermijd het beschadigen van het asbestmateriaal. Controleer de toestand jaarlijks op wijzigingen.

- Eenvoudige handelingen: mag via doe-het-zelf of door werknemer(s) met opleidingsattest eenvoudige handelingen
Particulier mag deze asbesthoudende toepassing zelf verwijderen.

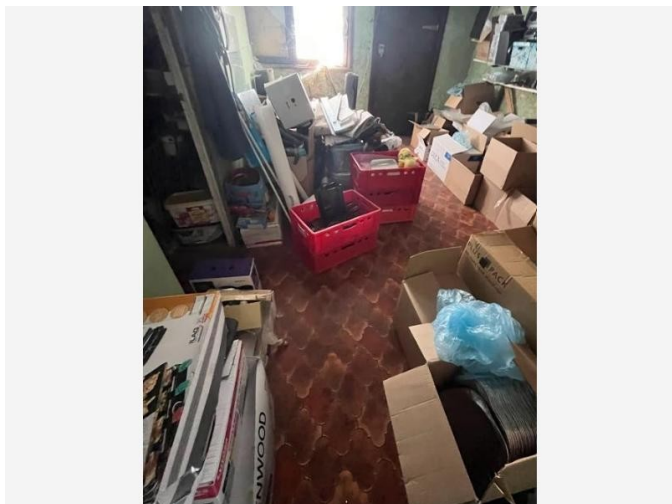
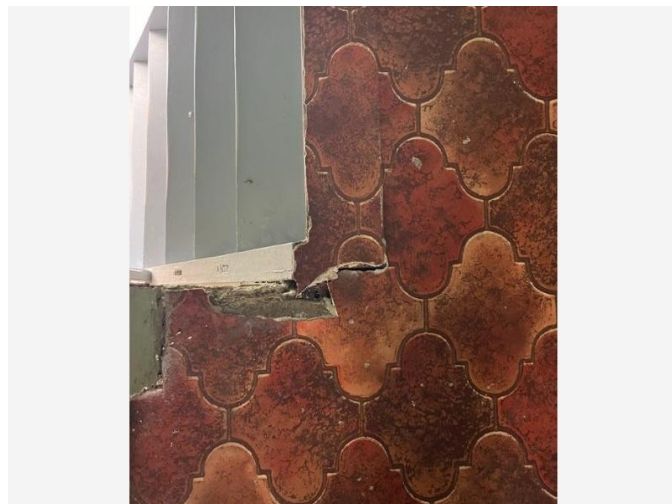
Het asbestmateriaal valt onder de mijlpaal van 2040.

Eindbeoordeling materiaalrisico	Laag materiaalrisico en/of verlaagde kans op vezelvrijgave
---------------------------------	--

Gebondenheid	Categorie 1: hechtgebonden in oorsprong
Asbestsoort (vezeltype)	Alleen chrysotiel
Asbestconcentratie	Laag (< 50%)
Afschermingsgraad van het gehele materiaal	Geheel of deels (ook) vrij aan de binnenlucht
Toestand van het materiaal	Licht beschadigd, licht verweerd. Intact materiaal type Pical – asbestboard of categorie III 'gebondenheid'

#	Type	Referentie	Resultaat
4.1	Puntmonster	230424-Vin-Fos17(1)	Chrysotiel

Beschrijving	Vinyl vloerzeil
Omgeving	Binnen
Primaire drager	Vloer
Asbestmateriaal	Prefab - afwerking - Vloerzeil
Bindmiddel van asbestmateriaal	Kunststof of -hars
Gebondenheid op basis van bindmiddel	Hecht
Hoeveelheid (oppervlakte - aantal)	• 25,00 m ² - 1 stuk

Zorgvuldig beheren

- Zorg voor een veilig beheer. Vermijd het beschadigen van het asbestmateriaal. Controleer de toestand jaarlijks op wijzigingen.
- Verwijder dit asbestmateriaal zo snel mogelijk. Volg de toestand goed op.

- Hermetische zone (erkend asbestverwijderaar)
Deze toepassing moet door een erkende verwijderaar verwijderd worden.

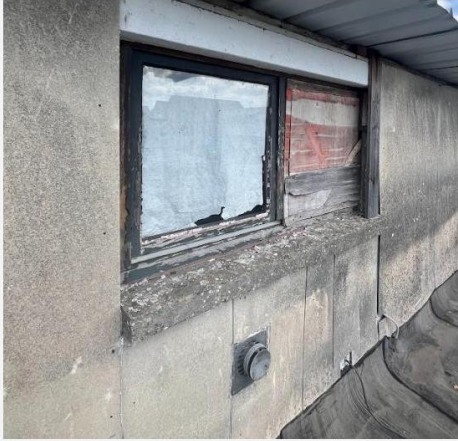
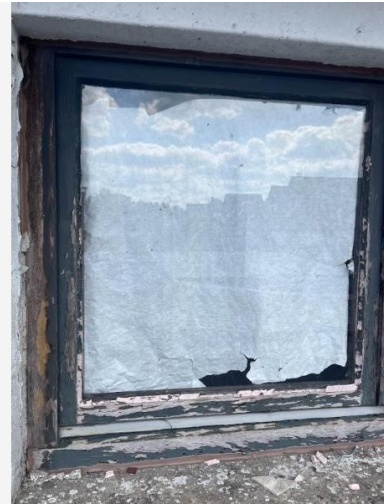
Het asbestmateriaal valt onder de mijlpaal van 2040.

Eindbeoordeling materiaalrisico	Zeer laag materiaalrisico en/of zeer lage kans op vezelvrijgave
---------------------------------	---

Gebondenheid	Categorie 1: hechtgebonden in oorsprong
Asbestsoort (vezeltype)	Amfibool aanwezig, uitgezonderd crocidoliet
Asbestconcentratie	Laag (< 50%)
Afschermingsgraad van het gehele materiaal	Geheel of deels vrij aan de buitenlucht
Toestand van het materiaal	Onbeschadigd, niet verweerd

Beschrijving	Mastiek Raam
Omgeving	Buiten
Primaire drager	Wandopening verticaal (raam, deur, ...)
Asbestmateriaal	In-situ afwerkingslagen - Pasta, stopverf, voegsel, stopsel, vulsel, mastiek, kitten, ...
Bindmiddel van asbestmateriaal	Kitten, mastiek, pasta
Gebondenheid op basis van bindmiddel	Hecht
Hoeveelheid (gewicht - aantal)	<ul style="list-style-type: none">• 1,00 kg - 1 stuk
Totaal gewicht	1,00 kg
Eenvoudig bereikbaar	Ja
Bevestigingswijze	<ul style="list-style-type: none">• Verlijmd, ingegoten, versmeerd
Identificatiemethode	Vaststelling zonder monsternamen

Zorgvuldig beheren

- Zorg voor een veilig beheer. Vermijd het beschadigen van het asbestmateriaal. Controleer de toestand jaarlijks op wijzigingen.

- Eenvoudige handelingen: mag via doe-het-zelf of door werknemer(s) met opleidingsattest eenvoudige handelingen
Particulier mag deze asbesthoudende toepassing zelf verwijderen.

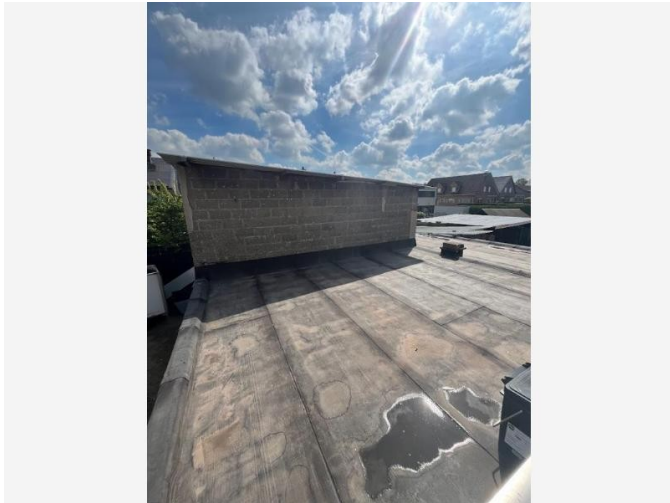
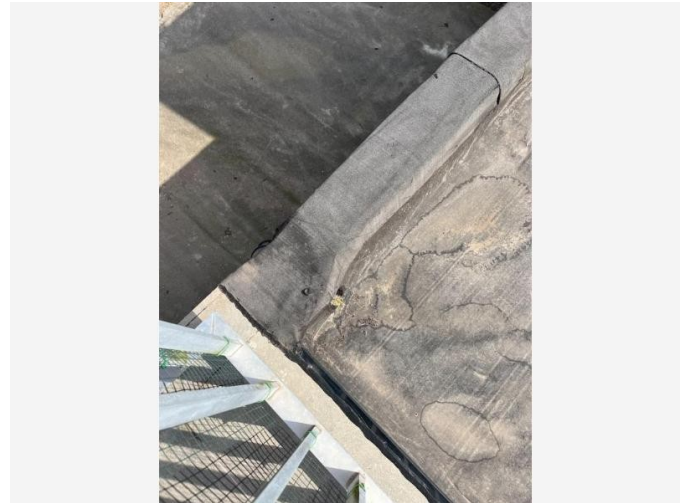
Fiche 6: Roofing

Geen asbest

#	Type	Referentie	Resultaat
6.1	Puntmonster	230424-Roof-Fos17(1)	Geen asbest

Beschrijving	Roofing
Omgeving	Buiten
Primaire drager	Plat dak
Bindmiddel van materiaal	Bitumen (roofing, teer, asfalt)
