# Asbestinventarisatetest

Boskee 4, 3061 Bertem

Attestnummer : 20241226-000203.000

Uitgegeven op : 26.12.2024

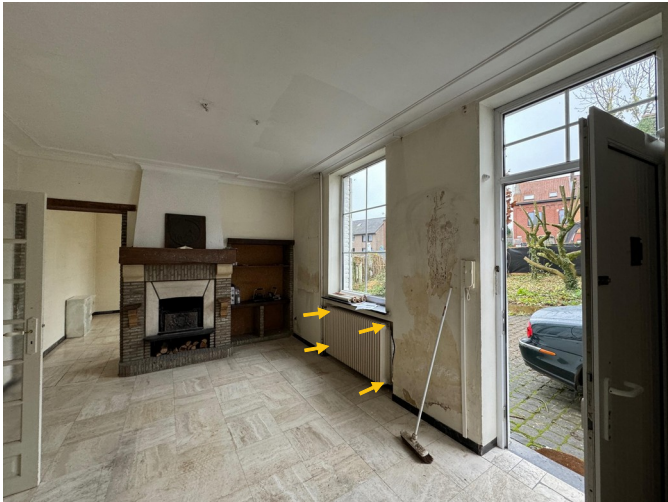
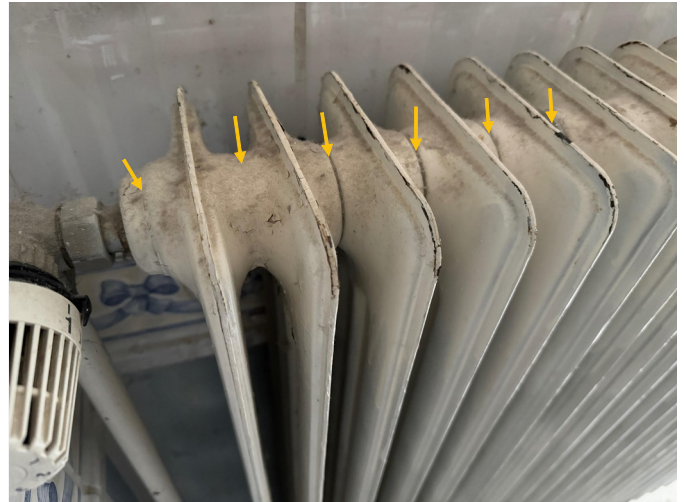
# Fiche 1: flenzen tussen elementen van oude radiatoren

Eindbeoordeling materiaalrisico	Verhoogd materiaalrisico en/of verhoogde kans op vezelvrijgave
Opmerking	niet volledig geschilderd en dus ook deels vrij aan binnenluchtstromen daar de randen zichtbaar zijn

Gebondenheid	Categorie 2: niet-hechtgebonden met matrix
Asbestsoort (vezeltype)	Alleen chrysotiel
Asbestconcentratie	Hoog ( $\geq 50\%$ )
Afschermingsgraad van het gehele materiaal	Geheel of deels (ook) vrij aan binnenluchtstromen
Toestand van het materiaal	Licht beschadigd, licht verweerd. Intact calciumsilicaatmateriaal of categorie III 'gebondenheid'

Verwijderen

- Zorg voor een veilig beheer. Vermijd het beschadigen van het asbestmateriaal. Controleer de toestand jaarlijks op wijzigingen.

- Eenvoudige handelingen: mag via doe-het-zelf of door werknemer(s) met opleidingsattest eenvoudige handelingen  
Asbesthoudende dichtingen en pakkingen, geweven materialen zoals koorden, remvoeringen en gelijkaardige toepassingen mogen via eenvoudige handelingen verwijderd worden door aannemers met een opleidingsattest eenvoudige handelingen.

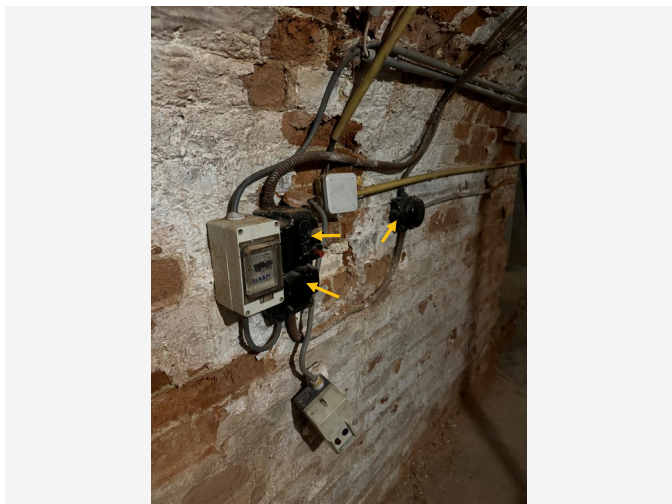
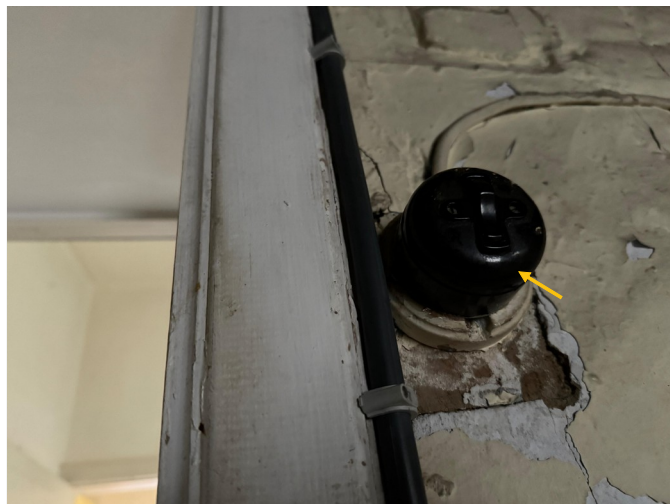
Eindbeoordeling materiaalrisico	Laag materiaalrisico en/of verlaagde kans op vezelvrijgave
---------------------------------	--

Gebondenheid	Categorie 1: hechtgebonden in oorsprong
Asbestsoort (vezeltype)	Crocidoliet aanwezig
Asbestconcentratie	Laag (< 50%)
Afschermingsgraad van het gehele materiaal	Geheel of deels (ook) vrij aan de binnenlucht
Toestand van het materiaal	Onbeschadigd, niet verweerd

Zorgvuldig beheren

- Zorg voor een veilig beheer. Vermijd het beschadigen van het asbestmateriaal. Controleer de toestand jaarlijks op wijzigingen.

- Eenvoudige handelingen: mag via doe-het-zelf of door werknemer(s) met opleidingsattest eenvoudige handelingen  
In binnenruimtes mag u alleen hechtgebonden asbest verwijderen dat niet beschadigd is. Dat betekent dat het materiaal volledig intact is en er geen vrije asbestvezels zichtbaar zijn.

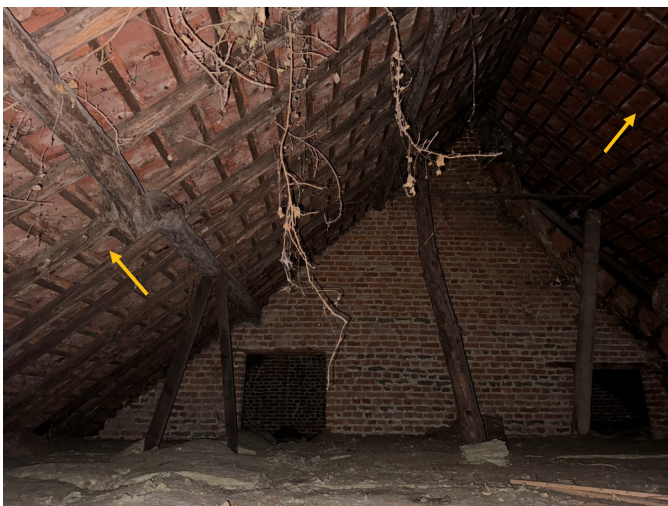
geen asbest verdachte toepassing als onderdak gevonden na het niet destructief onderzoek, dit zowel in de woning als in de garage. Dakpannen zonder onderdak

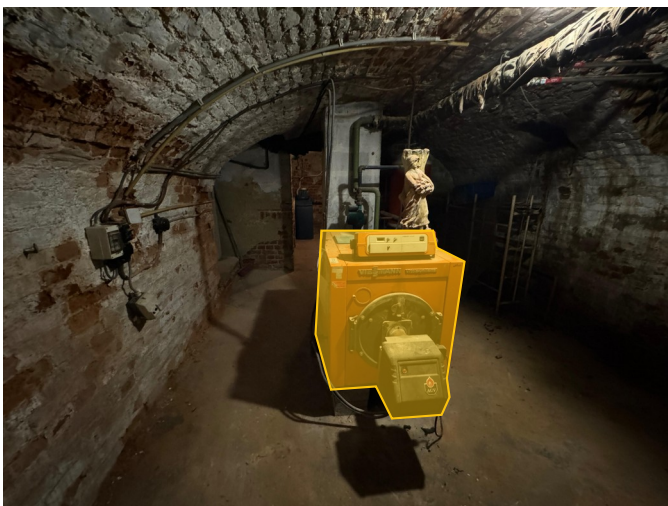
Aangezien de leeftijd van de ketel van voor 2001 is, is er mogelijk nog asbest verdacht materiaal in de bouw van de ketel aanwezig. Deze is omkast dus enkel voorzichtig wezen bij vernieuwen van deze ketel. Niet ter plaatse volledig demonteren is aan de orde.

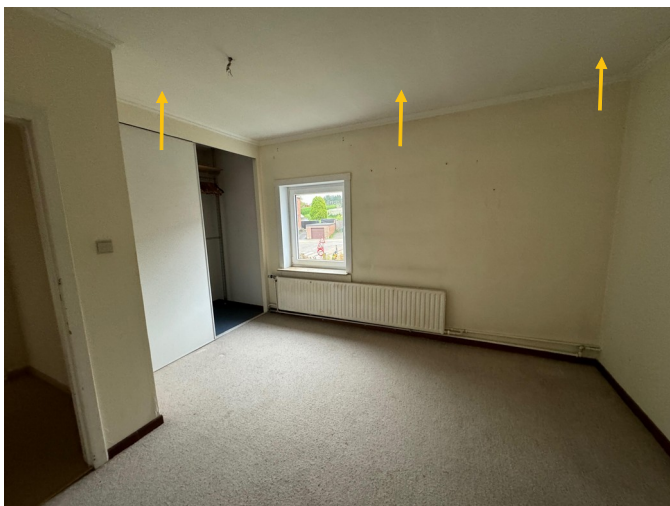
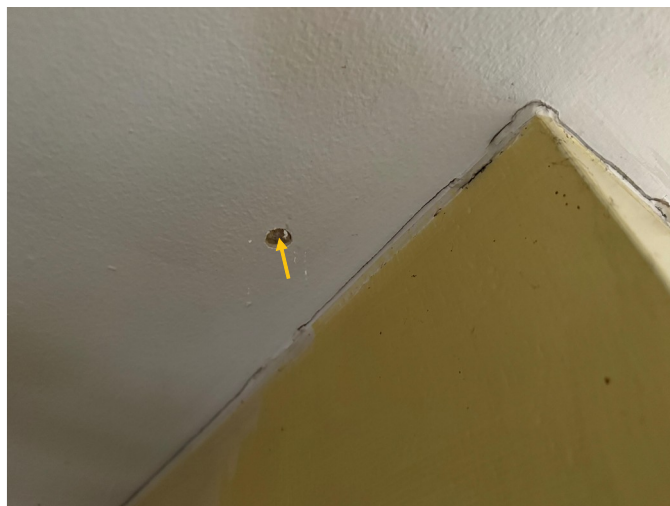
## Fiche 5: pleisterwerk plafond

Geen asbest

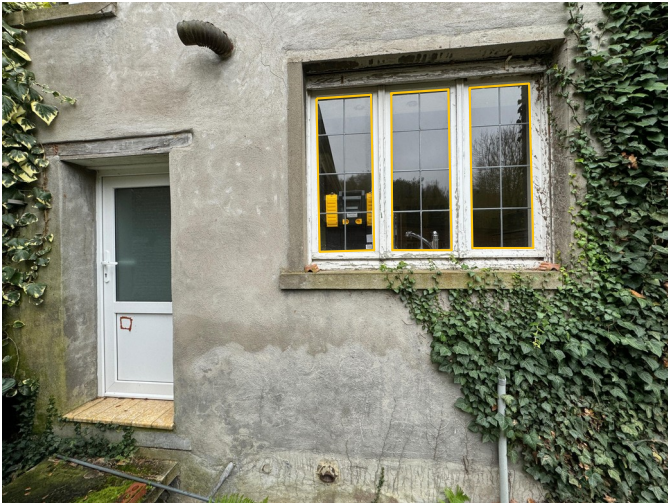
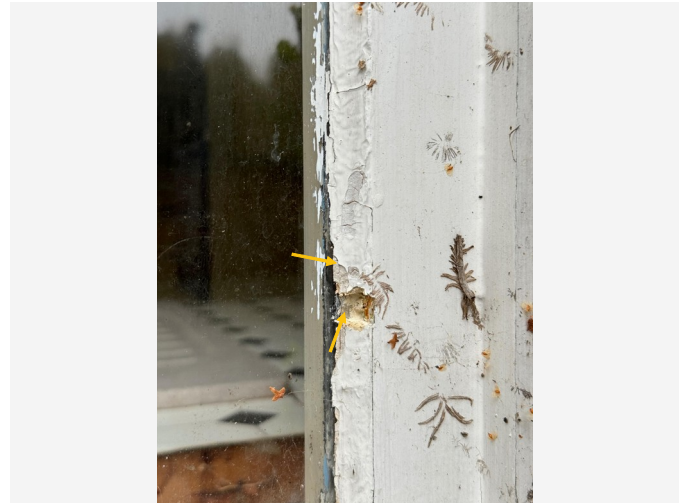
## Fiche 6: kit raam keuken

Geen asbest

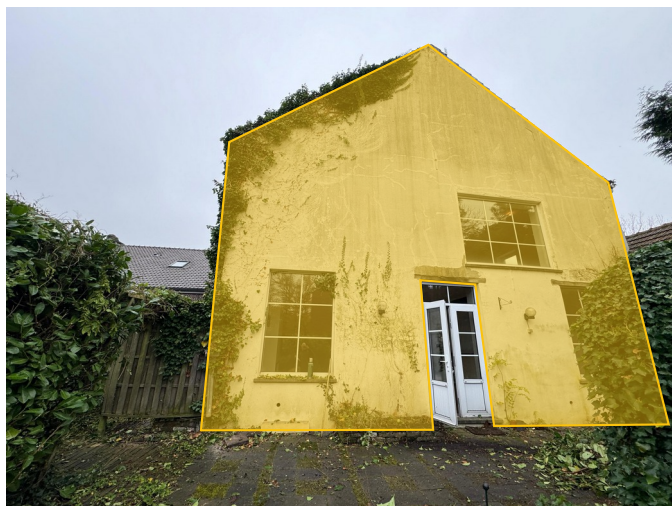
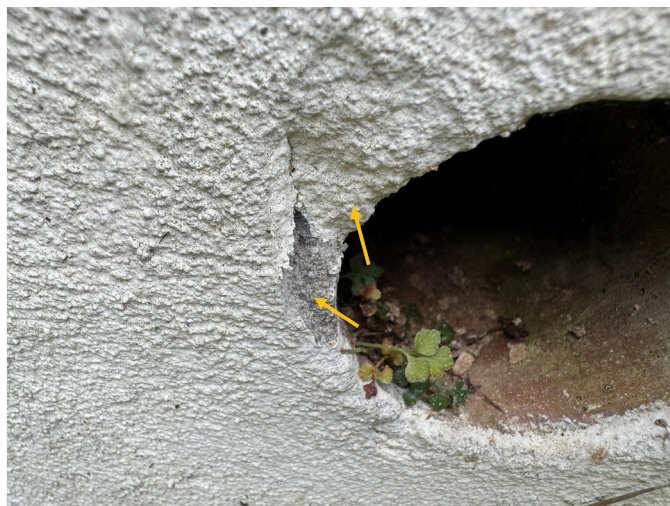
## Fiche 7: crepi gevel woning

Geen asbest

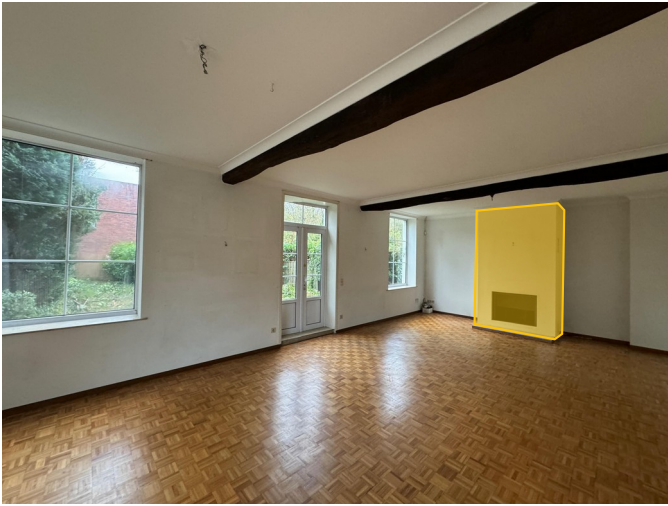
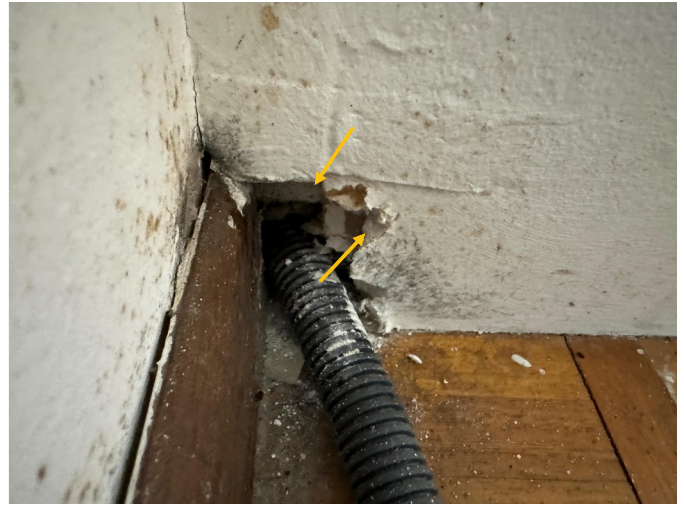
## Fiche 8: pleisterwerk open haard living

Geen asbest

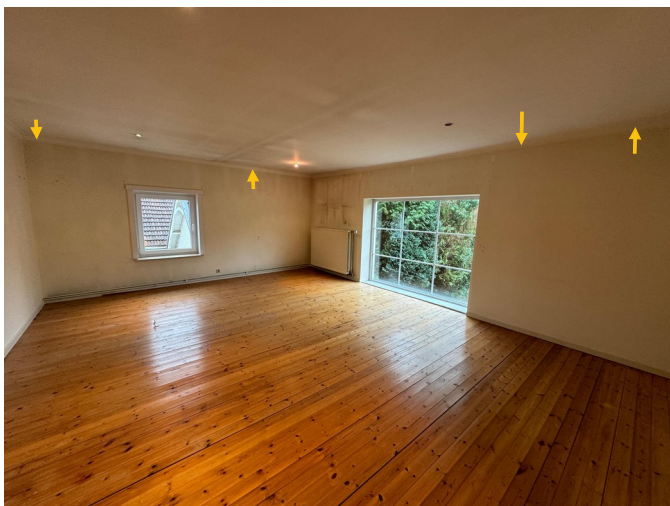
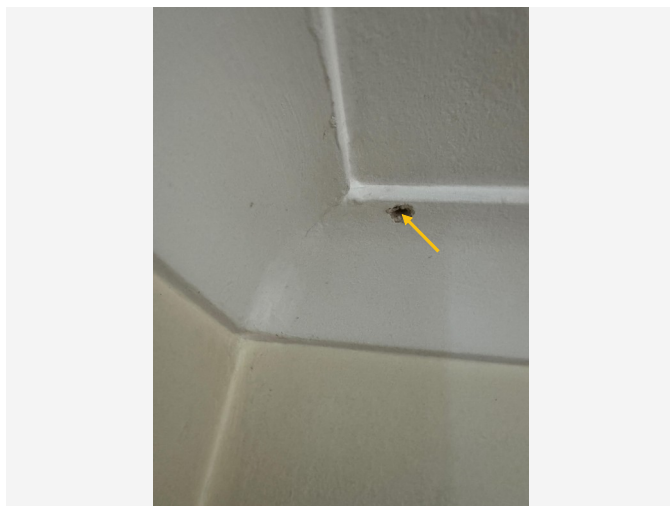
## Fiche 9: sier pleisterafwerking plafond

Geen asbest

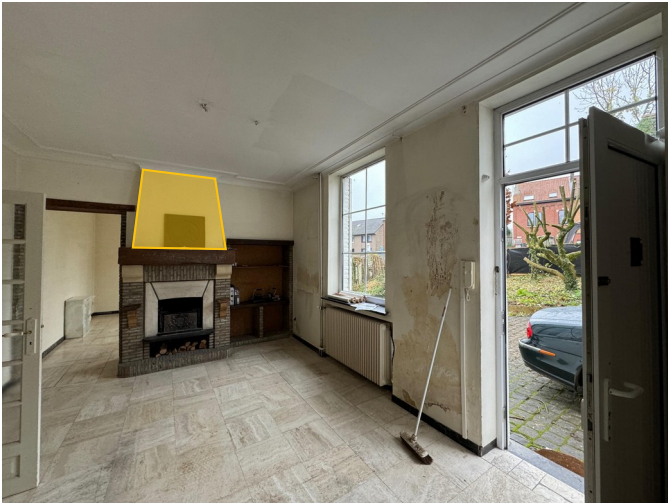
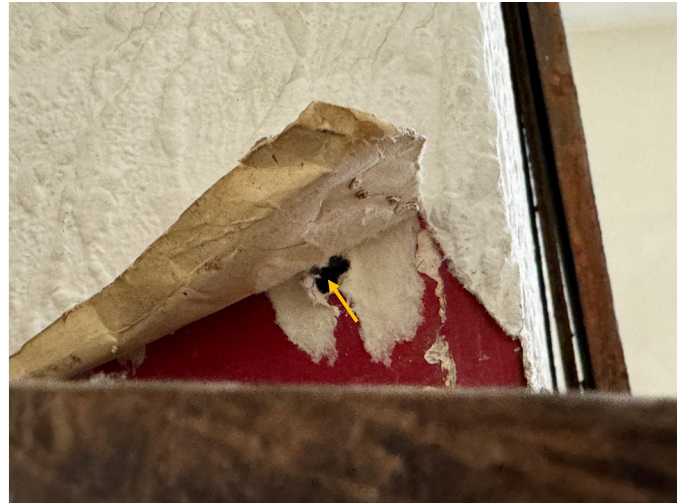
# Fiche 10: pleisterwerk open haard inkom

Geen asbest

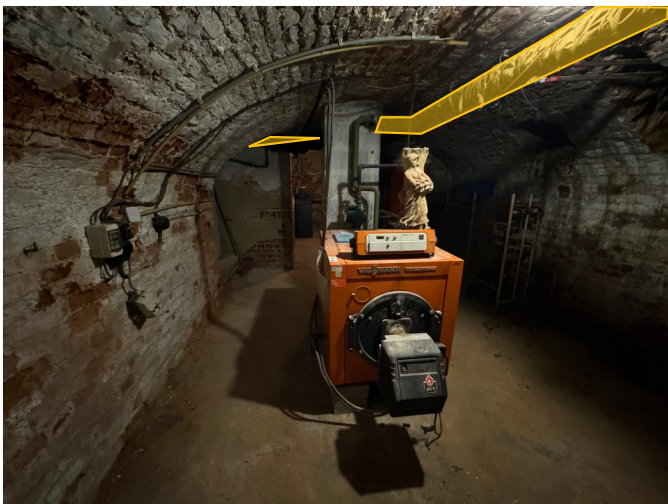
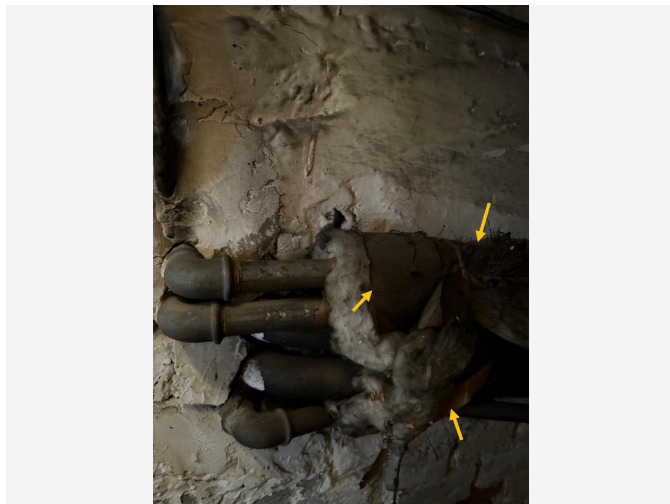
# Fiche 11: leidingisolatie buizen kelder

Geen asbest

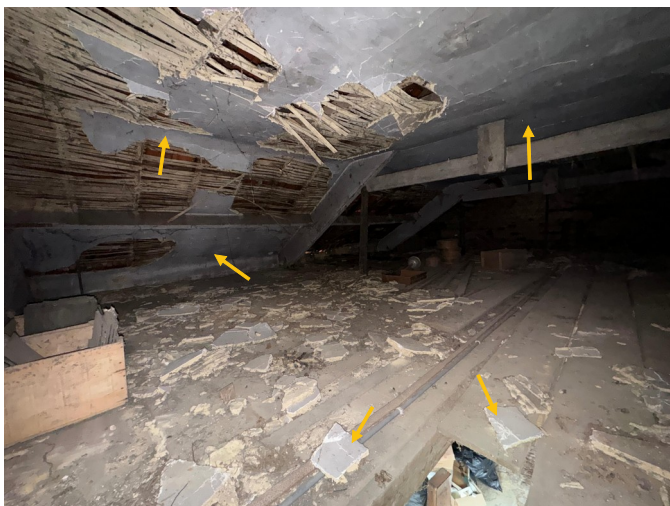
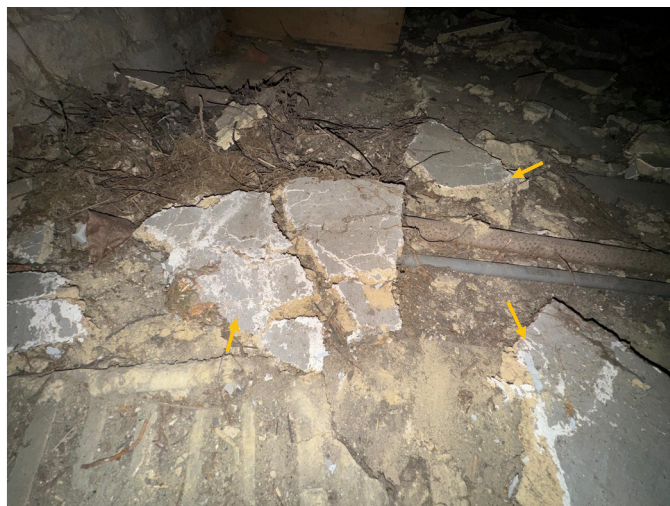
Geen asbest

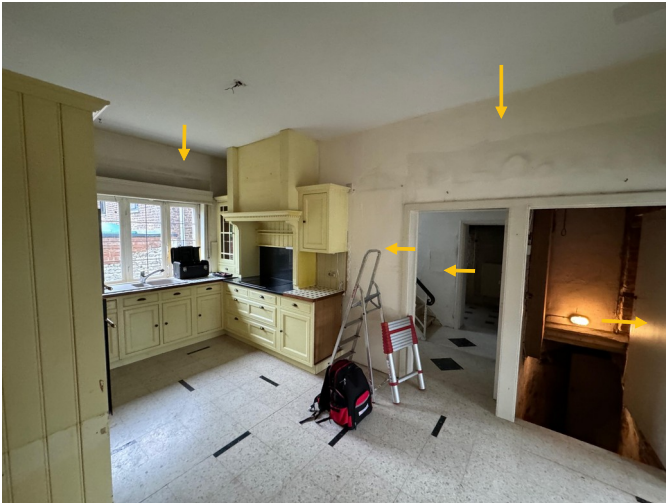
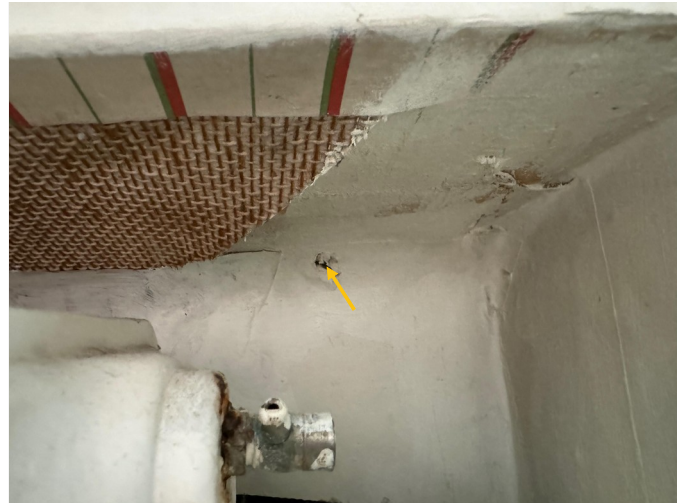
## Fiche 13: pleisterwerk muren

Geen asbest
