Asbestinventarisatetest

Peuterhoutlaan 7, 1560 Hoeilaart

Attestnummer : 20241210-000158.000

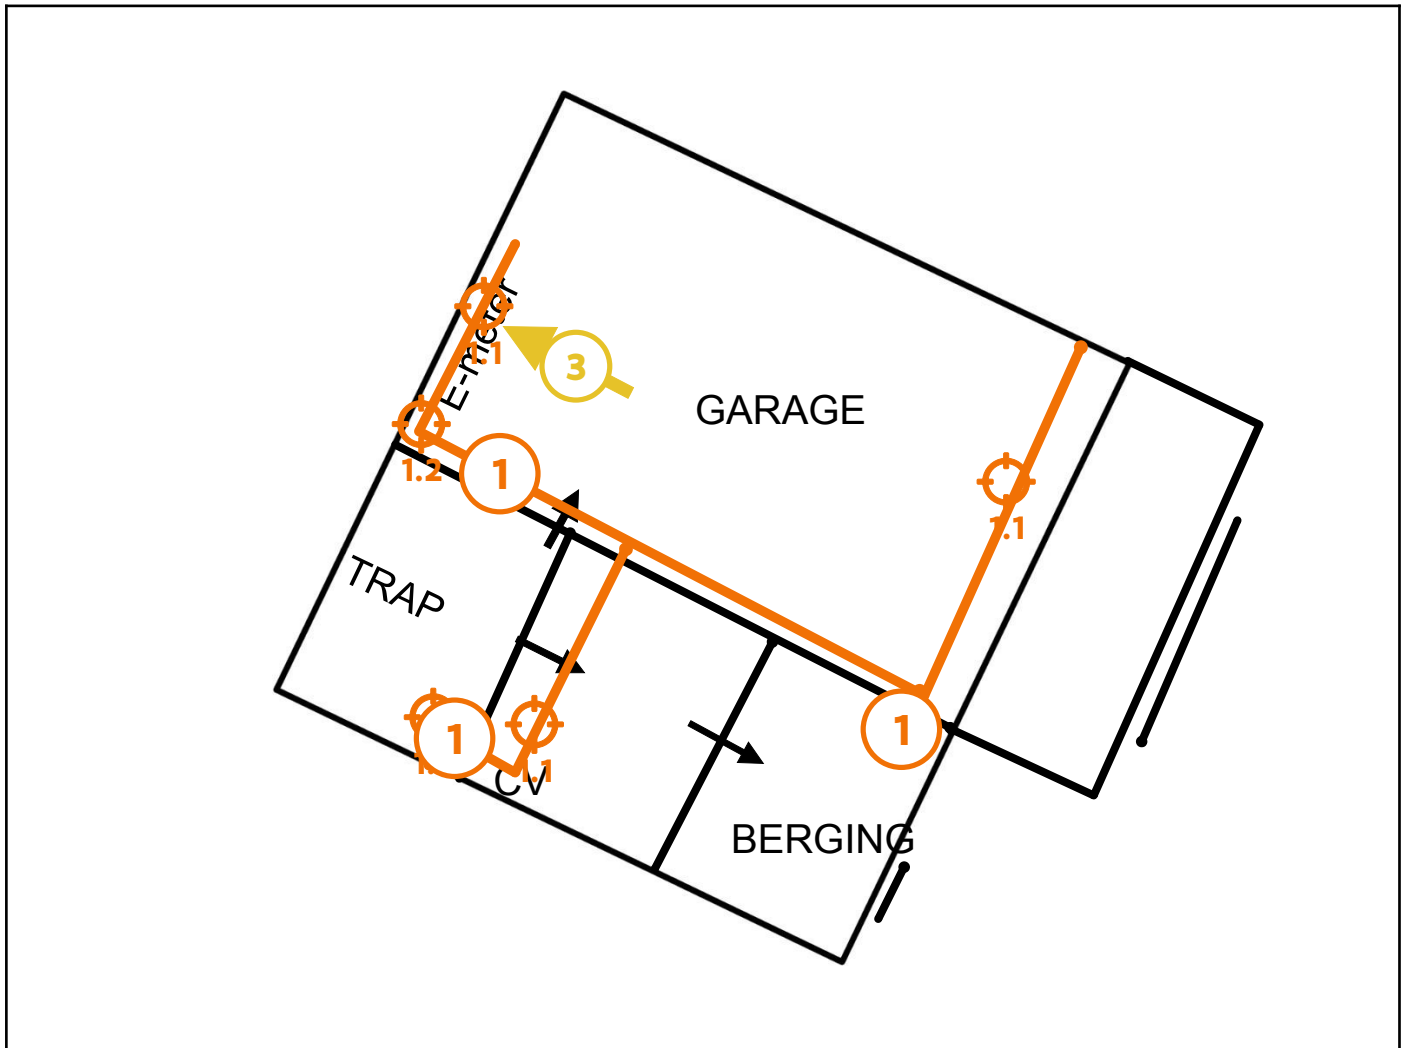
Plan 1.1: Kelder

Beschrijving	Type	Actie
1. Leidingisolatie kelder	Asbestmateriaal	Verwijderen
1.1 Code: MM3_leidingisolatie	Mengmonster	-
1.2 Code: MM4_leidingisolatie_bocht	Mengmonster	-
3. Bakelieten E-meter en componenten	Asbestmateriaal	Zorgvuldig beheren

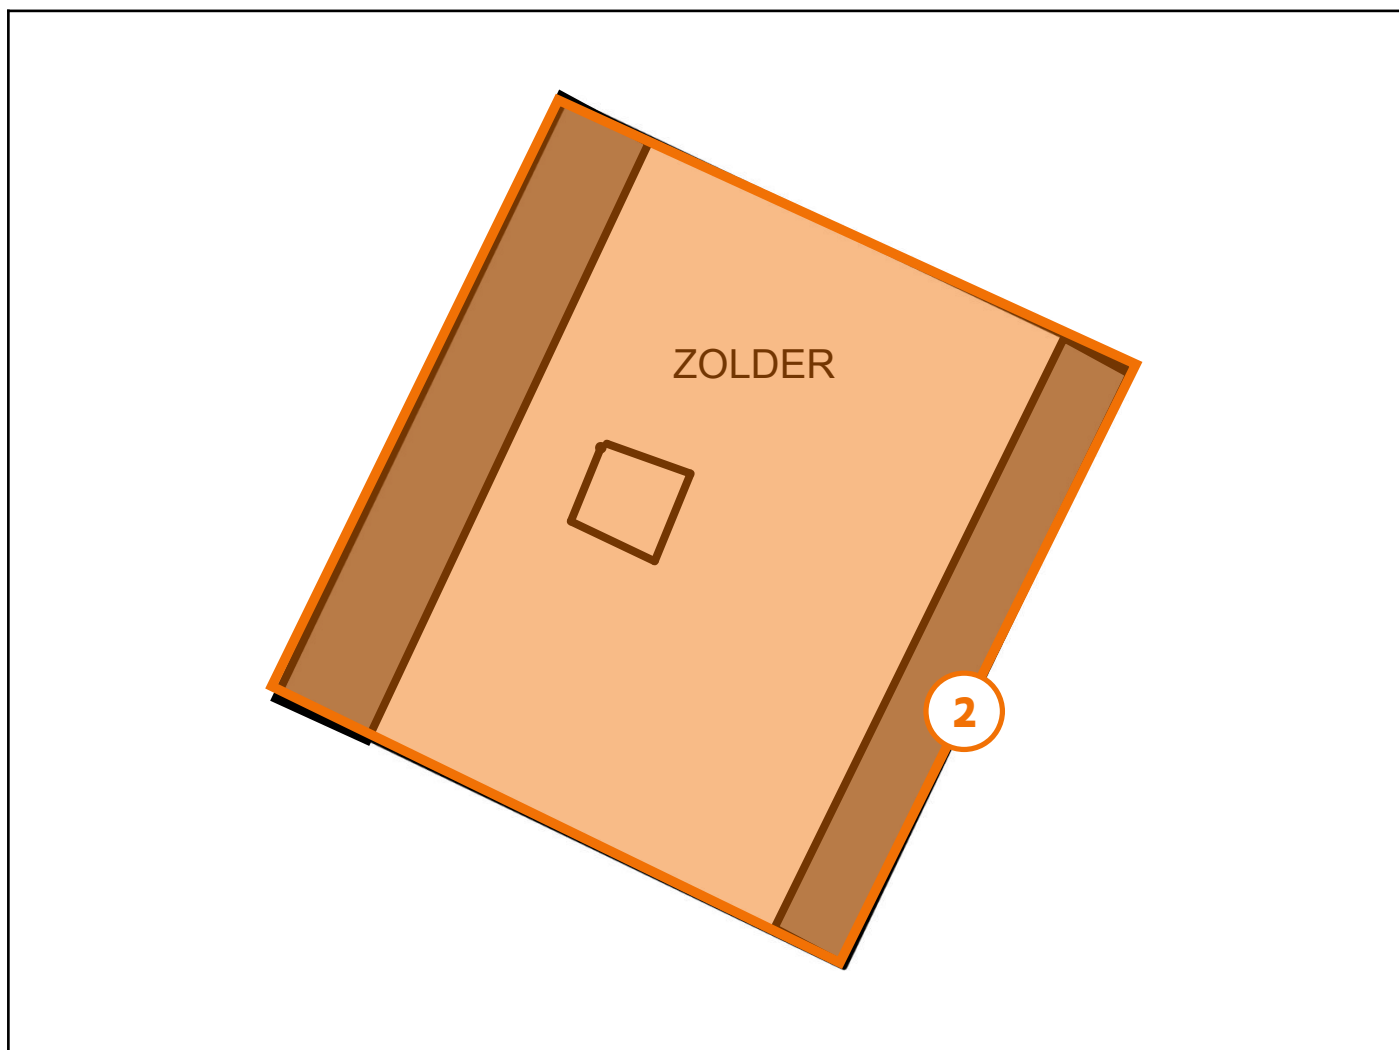
Plan 1.6: Zolder

Beschrijving	Type	Actie
2. Leien dak	Asbestmateriaal	Verwijderen

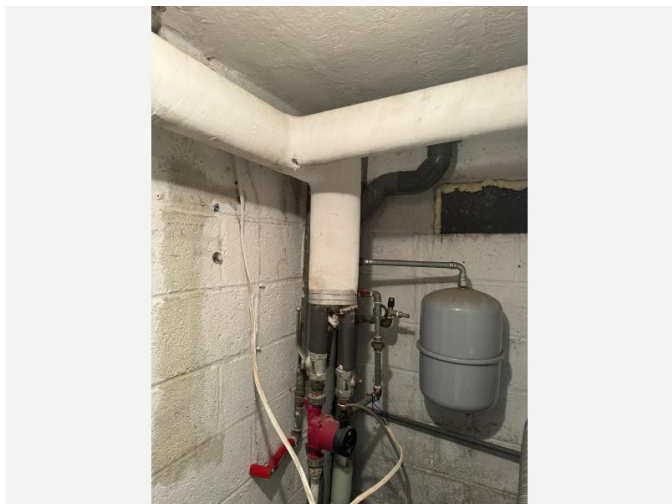
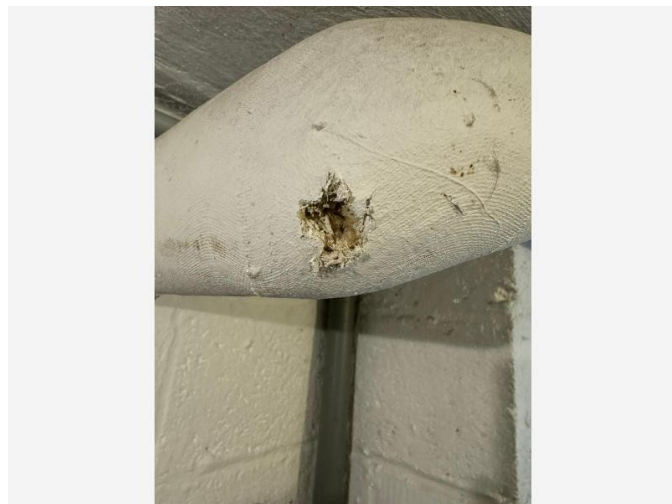
Eindbeoordeling materiaalrisico	Verhoogd materiaalrisico en/of verhoogde kans op vezelvrijgave
---------------------------------	--

Gebondenheid	Categorie 2: niet-hechtgebonden met matrix
Asbestsoort (vezeltype)	Amfibool aanwezig, uitgezonderd crocidoliet
Asbestconcentratie	Hoog ($\geq 50\%$)
Afschermingsgraad van het gehele materiaal	Geheel of deels (ook) vrij aan de binnenlucht
Toestand van het materiaal	Licht beschadigd, licht verweerd. Intact calciumsilicaatmateriaal of categorie III 'gebondenheid'

#	Type	Referentie	Resultaat
1.1	Mengmonster	MM3_leidingisolatie	Amosiet
1.2	Mengmonster	MM4_leidingisolatie_bocht	Amosiet

Beschrijving	Leidingisolatie kelder
Omgeving	Binnen
Primaire drager	HVAC infrastructuur en uitrusting
Asbestmateriaal	In-situ afwerkingslagen - Thermische isolatie
Bindmiddel van asbestmateriaal	Gips - kalk
Gebondenheid op basis van bindmiddel	Niet-hechtgebonden
Hoeveelheid (lengte - omtrek - dikte - aantal)	<ul style="list-style-type: none">• 15,00 m - 35,00 cm - 2,00 cm - 1 stuk
Totaal volume	0,105 m ³
Eenvoudig bereikbaar	Ja
Bevestigingswijze	<ul style="list-style-type: none">• Verlijmd, ingegoten, versmeerd
Identificatiemethode	Vaststelling met monsternamen
Destructieve handeling voor identificatie	Nee

Het asbestmateriaal valt onder de mijlpaal van 2034.

Verwijderen

- Verwijder dit asbestmateriaal zo snel mogelijk. Volg de toestand goed op.

- Hermetische zone (erkend asbestverwijderaar)
Kan enkel via een hermetische zone verwijderd worden door een erkend asbestverwijderaar door de lostgebondenheid van de toepassing.

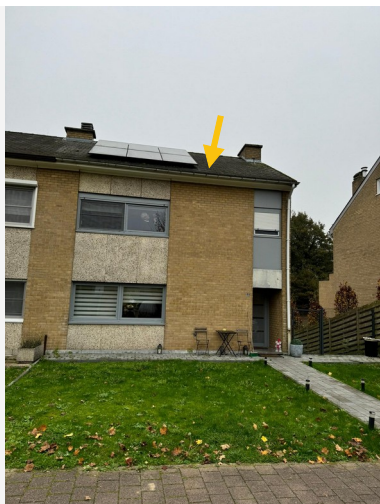
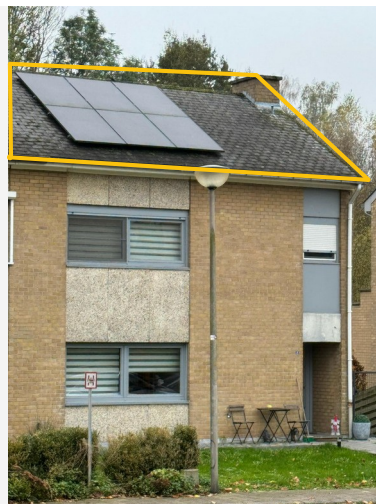
Het dak niet ontmossen want dan komen er vezels in de omgeving terecht.

Eindbeoordeling materiaalrisico	Verhoogd materiaalrisico en/of verhoogde kans op vezelvrijgave
Opmerking	Vasthechting van mos op de leien.

Gebondenheid	Categorie 1: hechtgebonden in oorsprong
Asbestsoort (vezeltype)	Crocidoliet aanwezig
Asbestconcentratie	Laag (< 50%)
Afschermingsgraad van het gehele materiaal	Geheel of deels vrij aan de buitenlucht
Toestand van het materiaal	Matig beschadigd, matig verweerd

Beschrijving	Leien dak
Omgeving	Buiten
Primaire drager	Schuin dak
Asbestmateriaal	Dak- en gevelbekleding - Lei, shingle
Bindmiddel van asbestmateriaal	Cement
Gebondenheid op basis van bindmiddel	Hecht
Hoeveelheid (oppervlakte - aantal)	<ul style="list-style-type: none">• 80,00 m² - 1 stuk
Totale oppervlakte	80,00 m ²
Eenvoudig bereikbaar	Ja
Bevestigingswijze	<ul style="list-style-type: none">• Genageld, geniet
Identificatiemethode	Vaststelling zonder monstername
Destructieve handeling voor identificatie	Nee
Opmerking	+/-80m2 dakopp en de leien overlappen 1/2de tot 2/3de.

Het asbestmateriaal valt onder de mijlpaal van 2034.

Verwijderen

- Zorg voor een veilig beheer. Vermijd het beschadigen van het asbestmateriaal. Controleer de toestand jaarlijks op wijzigingen.

- Eenvoudige handelingen: mag via doe-het-zelf of door werknemer(s) met opleidingsattest eenvoudige handelingen
Kan via doe het zelf verwijderd worden, de leien kunnen telkens in zijn geheel weggenomen worden.

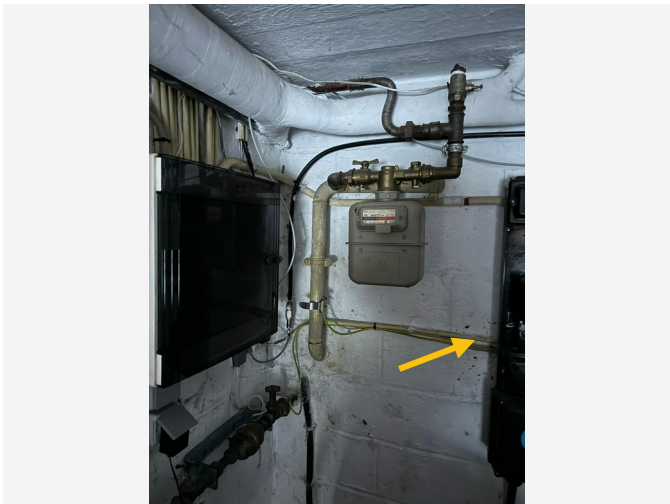
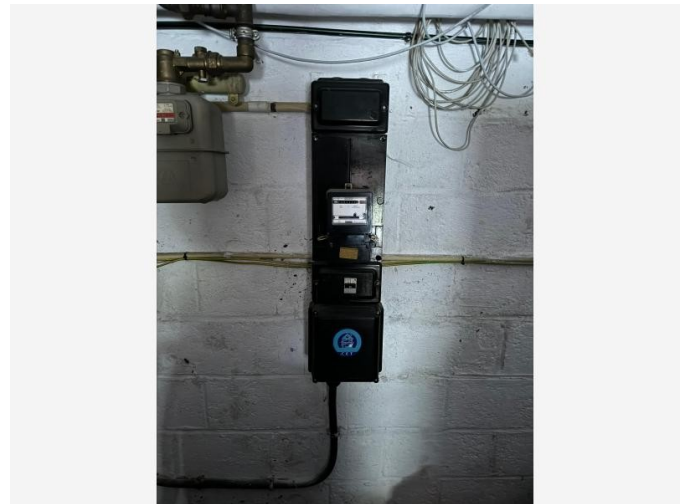
Eindbeoordeling materiaalrisico	Laag materiaalrisico en/of verlaagde kans op vezelvrijgave
---------------------------------	--

Gebondenheid	Categorie 1: hechtgebonden in oorsprong
Asbestsoort (vezeltype)	Crocidoliet aanwezig
Asbestconcentratie	Laag (< 50%)
Afschermingsgraad van het gehele materiaal	Geheel of deels (ook) vrij aan de binnenlucht
Toestand van het materiaal	Onbeschadigd, niet verweerd

Beschrijving	Bakelieten E-meter en componenten
Omgeving	Binnen
Primaire drager	Communicatie en elektrische infrastructuur en uitrusting
Asbestmateriaal	Plaat, paneel, tablet - Type Bakeliet
Bindmiddel van asbestmateriaal	Kunststof of -hars
Gebondenheid op basis van bindmiddel	Hecht
Hoeveelheid (oppervlakte - dikte - aantal)	• 0,12 m ² - 0,40 cm - 1 stuk
Totaal volume	< 0,001 m ³
Eenvoudig bereikbaar	Ja
Bevestigingswijze	• Genageld, geniet
Identificatiemethode	Vaststelling zonder monsternamen
Destructieve handeling voor identificatie	Nee

Het asbestmateriaal valt onder de mijlpaal van 2040.

Zorgvuldig beheren

- Zorg voor een veilig beheer. Vermijd het beschadigen van het asbestmateriaal. Controleer de toestand jaarlijks op wijzigingen.

- Eenvoudige handelingen: mag via doe-het-zelf of door werknemer(s) met opleidingsattest eenvoudige handelingen
Kan via doe het zelf makkelijk weggenomen worden.

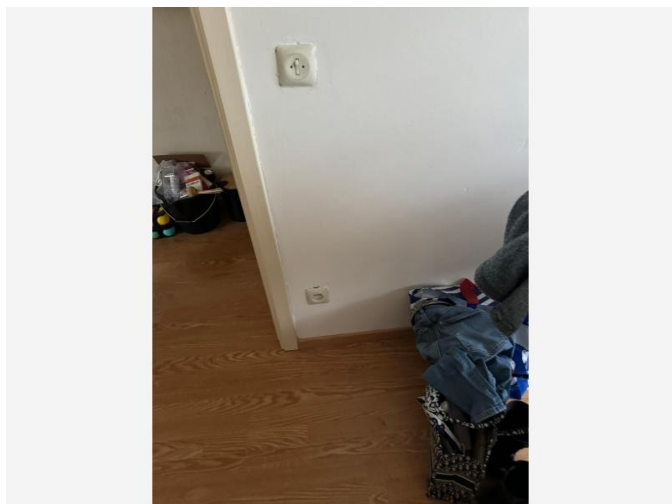
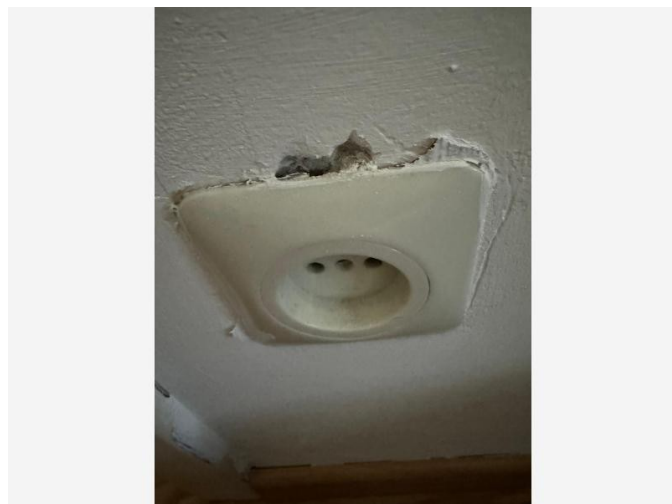
Fiche 4: Pleisterwerk wand

Geen asbest

#	Type	Referentie	Resultaat
4.1	Mengmonster	MM1_pleisterwerk_wand	Geen asbest

Beschrijving	Pleisterwerk wand
Omgeving	Binnen
Primaire drager	Binnenwand
Bindmiddel van materiaal	Gips - kalk
Gebondenheid op basis van bindmiddel	Niet-hechtgebonden
Hoeveelheid (oppervlakte - dikte - aantal)	• 350,00 m ² - 0,90 cm - 1 stuk
Totaal volume	3,15 m ³
Identificatiemethode	Vaststelling met monsternamen
Destructieve handeling voor identificatie	Nee

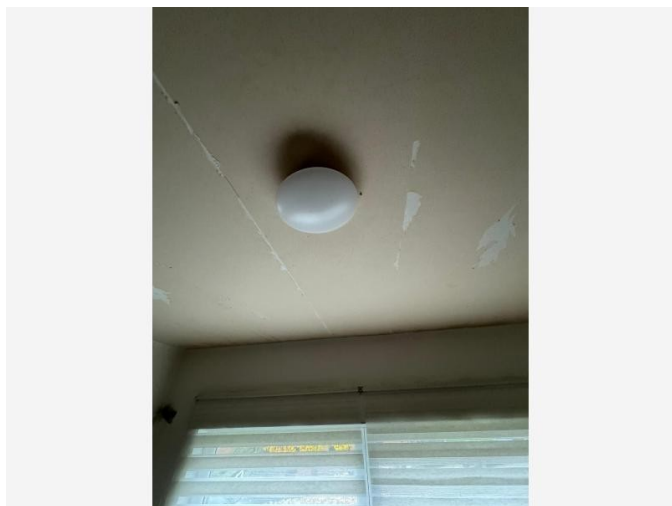
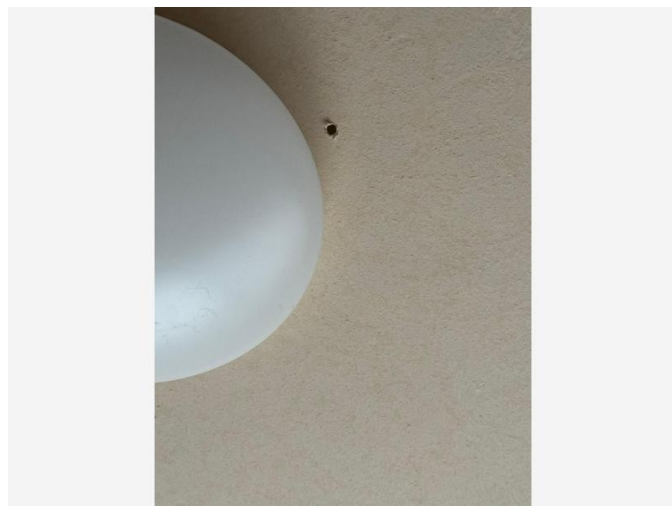
Fiche 5: Pleisterwerk plafond

Geen asbest

#	Type	Referentie	Resultaat
5.1	Mengmonster	MM2_pleisterwerk_plafond	Geen asbest

Beschrijving	Pleisterwerk plafond
Omgeving	Binnen
Primaire drager	Plafond
Bindmiddel van materiaal	Gips - kalk
Gebondenheid op basis van bindmiddel	Niet-hechtgebonden
Hoeveelheid (oppervlakte - dikte - aantal)	• 60,00 m ² - 0,80 cm - 1 stuk
Totaal volume	0,48 m ³
Identificatiemethode	Vaststelling met monstername
Destructieve handeling voor identificatie	Nee
