# Asbestinventarisatetest

Jef Buyckxstraat 62, 2300 Turnhout

Attestnummer : 20250313-000448.000

Uitgegeven op : 13.03.2025

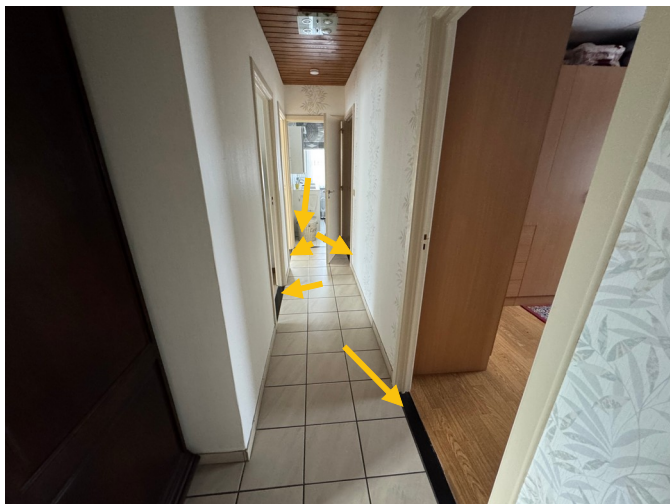
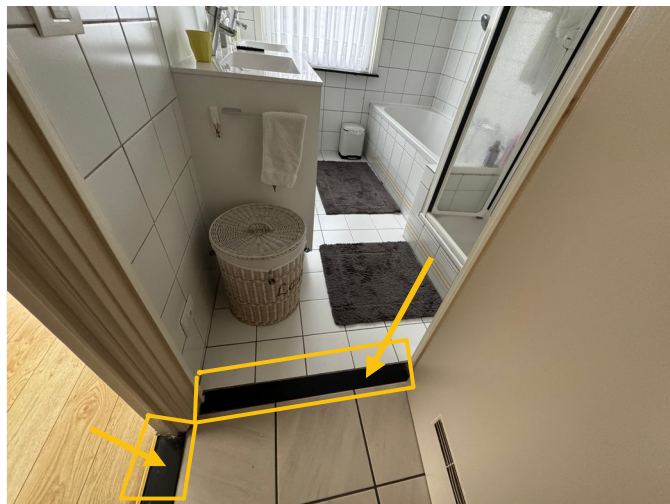
| Eindbeoordeling materiaalrisico | Laag materiaalrisico en/of verlaagde kans op vezelvrijgave |

| Gebondenheid | Categorie 1: hechtgebonden in oorsprong |
| Asbestsoort (vezeltype) | Alleen chrysotiel |
| Asbestconcentratie | Laag (< 50%) |
| Afschermingsgraad van het gehele materiaal | Geheel of deels (ook) vrij aan de binnenlucht |
| Toestand van het materiaal | Licht beschadigd, licht verweerd. Intact calciumsilicaatmateriaal of categorie III 'gebondenheid' |

| Beschrijving | Deurdorpel massal |

Zorgvuldig beheren

- Zorg voor een veilig beheer. Vermijd het beschadigen van het asbestmateriaal. Controleer de toestand jaarlijks op wijzigingen.

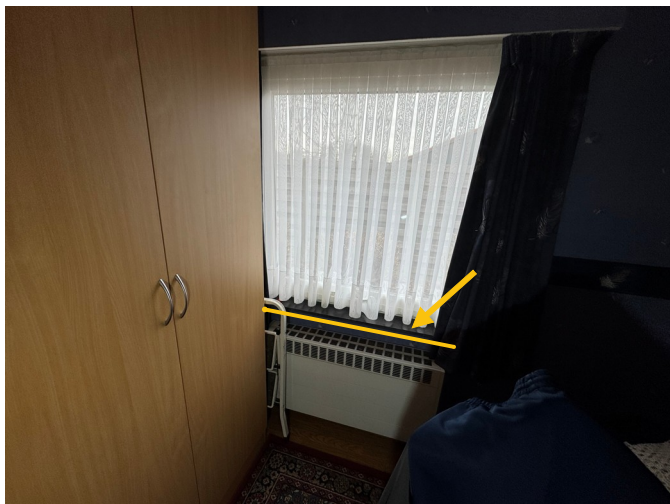
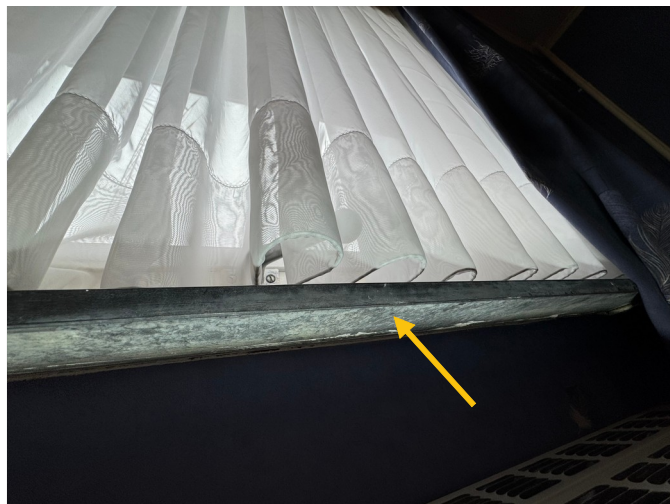
| Eindbeoordeling materiaalrisico | Laag materiaalrisico en/of verlaagde kans op vezelvrijgave |

| Gebondenheid | Categorie 1: hechtgebonden in oorsprong |
| Asbestsoort (vezeltype) | Alleen chrysotiel |
| Asbestconcentratie | Laag (< 50%) |
| Afschermingsgraad van het gehele materiaal | Geheel of deels (ook) vrij aan binnenluchtstromen |
| Toestand van het materiaal | Licht beschadigd, licht verweerd. Intact calciumsilicaatmateriaal of categorie III 'gebondenheid' |

| Beschrijving | Vensterbank massal binnenzijde |

Zorgvuldig beheren

- Zorg voor een veilig beheer. Vermijd het beschadigen van het asbestmateriaal. Controleer de toestand jaarlijks op wijzigingen.

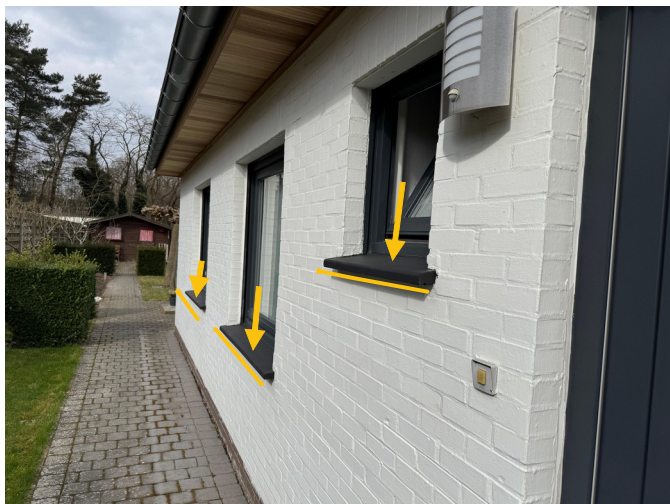
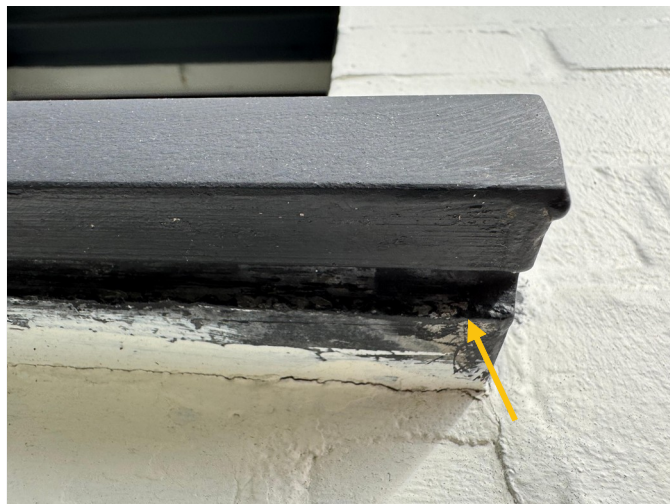
| Eindbeoordeling materiaalrisico | Laag materiaalrisico en/of verlaagde kans op vezelvrijgave |

| Gebondenheid | Categorie 1: hechtgebonden in oorsprong |
| Asbestsoort (vezeltype) | Crocidoliet aanwezig |
| Asbestconcentratie | Laag (< 50%) |
| Afschermingsgraad van het gehele materiaal | Niet stootvaste afscherming |
| Toestand van het materiaal | Licht beschadigd, licht verweerd. Intact calciumsilicaatmateriaal of categorie III 'gebondenheid' |

| Beschrijving | Vensterbank buitenzijde vezelcement |

Zorgvuldig beheren

- Zorg voor een veilig beheer. Vermijd het beschadigen van het asbestmateriaal. Controleer de toestand jaarlijks op wijzigingen.

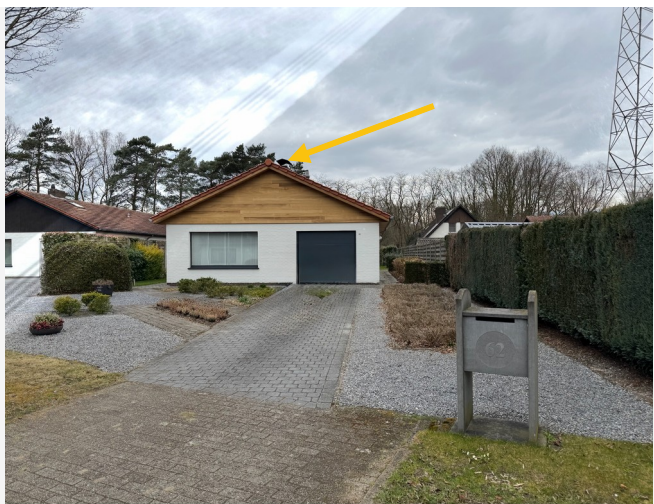
**Reden:** Het te onderzoeken materiaal situeert zich hoger dan 3,50 m te rekenen vanaf een veilige ondergrond

**Uitleg van de asbestdeskundige:** De binnenzijde van de schouw is enkel inspecteerbaar langs de bovenzijde. De bovenzijde is hoger dan 3,50m te rekenen vanaf een veilige ondergrond. Dit valt buiten het onderzoek van dit protocol.

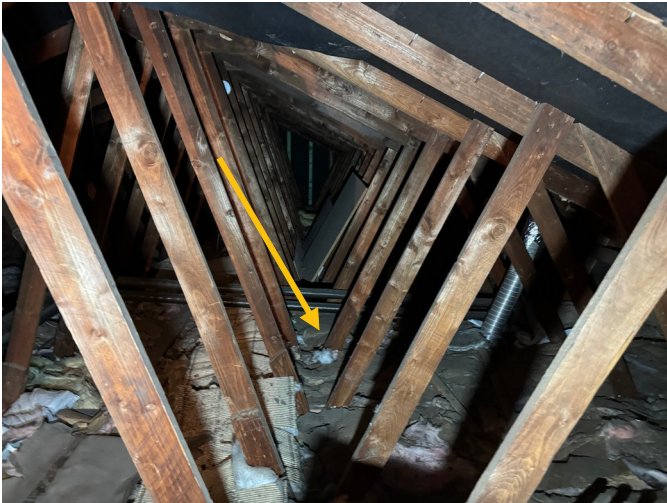
**Reden:** Het onderzoek kan niet uitgevoerd worden binnen de bepalingen van de Welzijnswet

**Uitleg van de asbestdeskundige:** Er is geen vaste vloer aanwezig. Dit vormt in dit protocol een permanente beperking.

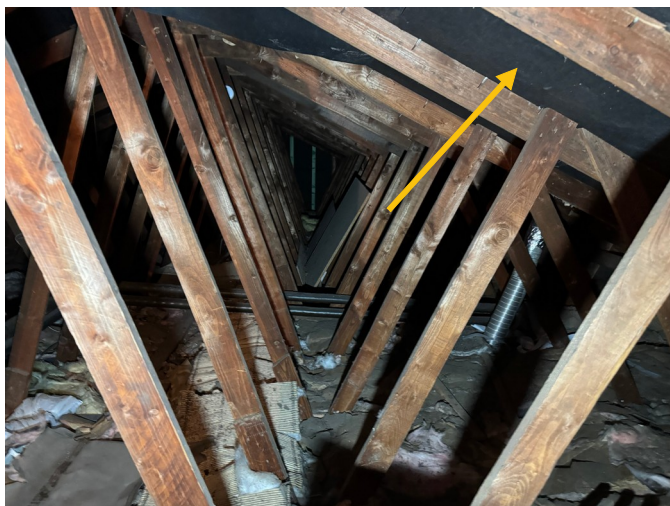
Het dak bestaat uit kleidakpannen, panlatten, kepers en een vochtwerende doek als onderdak. Deze materialen zijn niet asbestverdacht.

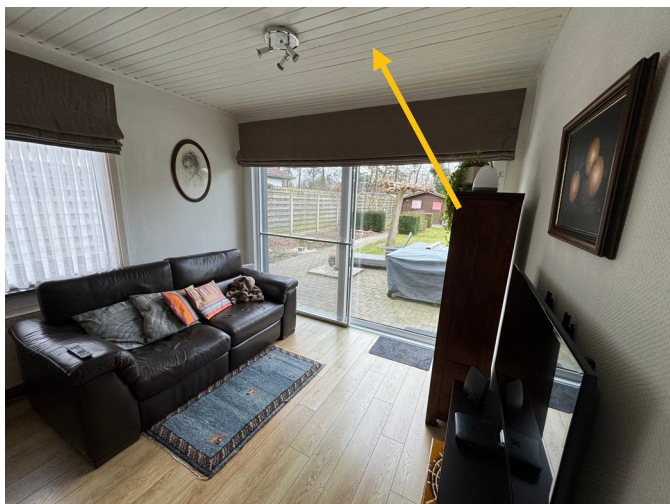
PVC/HOUT/gipsplaat is niet asbestverdacht. Deskundige kan geen uitspraak doen over achterliggende materialen. Destructief onderzoek is aangewezen bij renovatie of sloop om achterliggende lagen op asbest uit te sluiten.

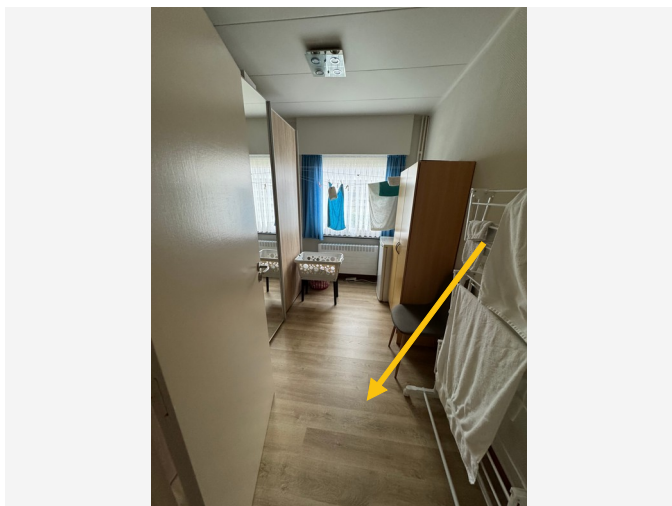
Laminaat is niet asbestverdacht, maar deskundige kan geen uitspraak doen over de onderliggende lagen zonder destructief onderzoek. Destructief onderzoek is aangewezen bij renovatie om achterliggende lagen op asbest uit te sluiten.

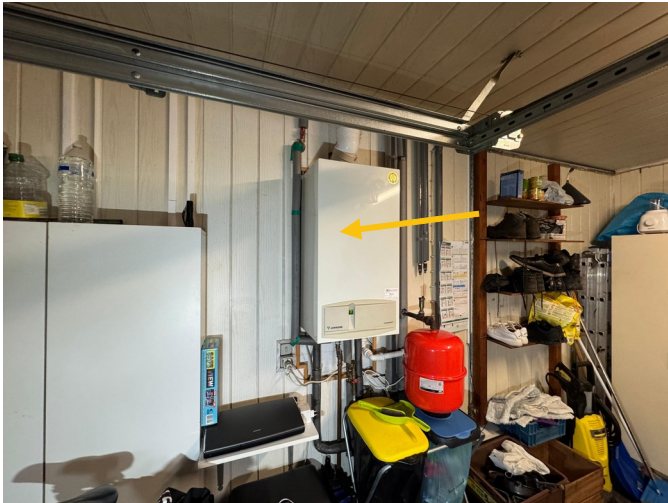
CV-ketels gebouwd vanaf 2001 zijn niet asbestverdacht.

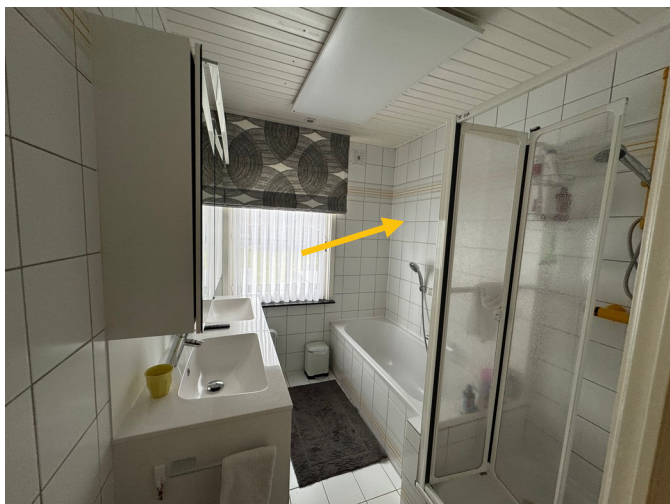
De tegels zijn intact. Deskundige kan geen uitspraak doen over de gebruikte lijm. Tegellijm kan asbest kan bevatten, maar een representatieve monsternamen is niet mogelijk zonder te tegels te beschadigen. Ik adviseer om monsters te laten nemen bij werkzaamheden. We vinden deze terug in de badkamer.

Asbestverdacht materiaal dat niet waarneembaar is door de aanwezigheid van niet-asbestverdacht afschermend materiaal, vormt geen deel van het standaard onderzoek van de asbestdeskundige.

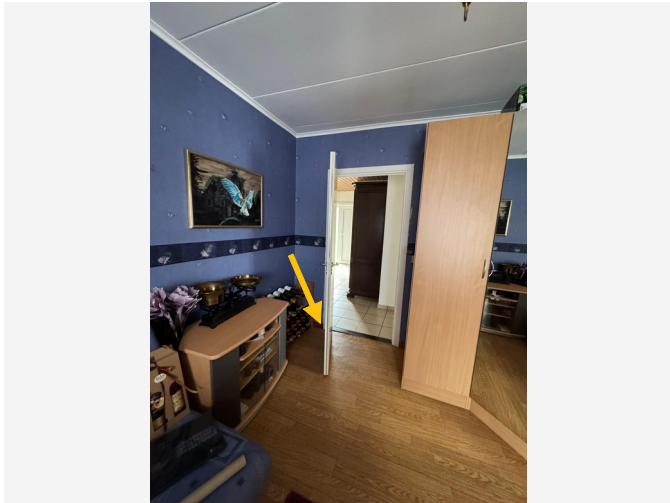
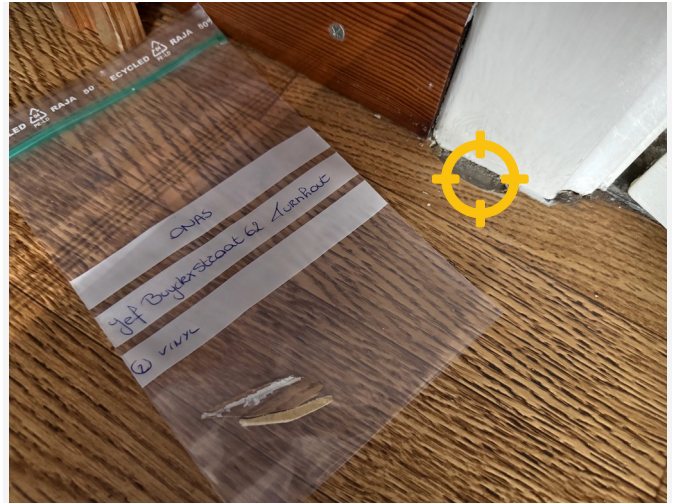
## Fiche 11: Vloerzeil vinyl

Geen asbest

| # | Type | Referentie | Resultaat |
|---|---|---|---|
| 11.1 | Puntmonster | 2 | Geen asbest |

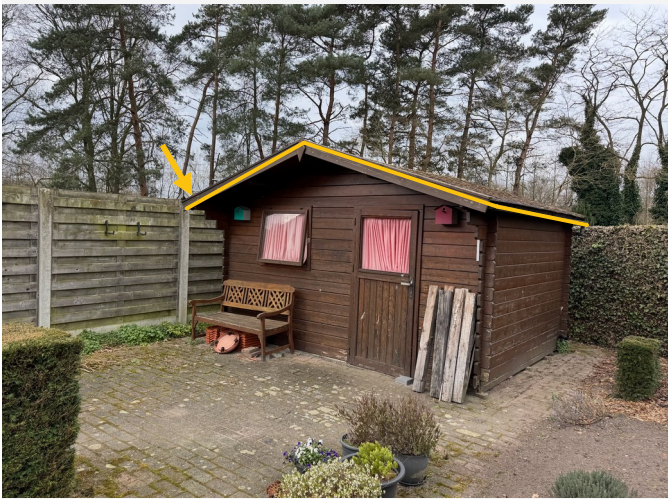
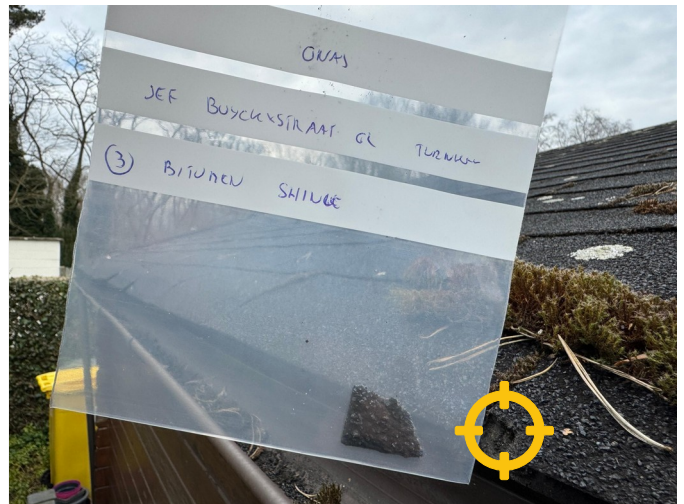
## Fiche 12: Roofing shingle tuinhuis

Geen asbest

| # | Type | Referentie | Resultaat |
|---|---|---|---|
| 12.1 | Puntmonster | 3 | Geen asbest |
