# Asbestinventarisatattest

Molenbeekweg 5, 9230 Wetteren

Attestnummer : 20250204-000172.000

**Niet-asbestveilig**

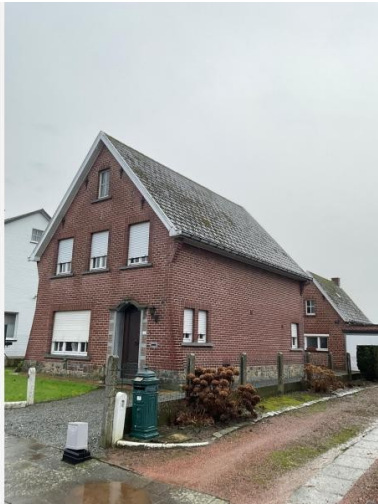
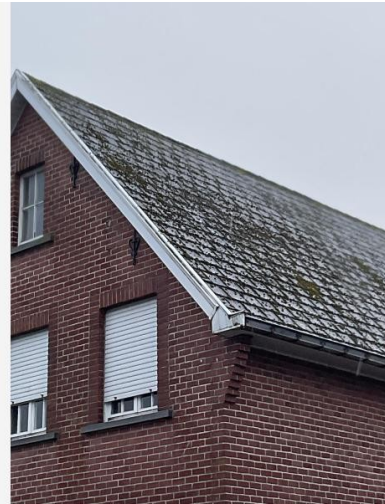
**Dringend verwijderen**

| Eindbeoordeling materiaalrisico | Hoog materiaalrisico en/of hoge kans op vezelvrijgave |

| Asbestsoort (vezeltype) | Crocidoliet aanwezig |
| Toestand van het materiaal | Matig beschadigd, matig verweerd |

| Beschrijving | leien dak / Gevel |

- Zorg voor een veilig beheer. Vermijd het beschadigen van het asbestmateriaal. Controleer de toestand jaarlijks op wijzigingen.
- Hemelwater dat afspoelt van asbestcement daken of gevels kan asbestdeeltjes bevatten. Gebruik het enkel voor gesloten circuits (bv. spoelen toiletten). Reinig na het vervangen van het dak of de gevel de dakgoten en regenwaterput of -ton om asbesthoudend sediment of slib te verwijderen

- Eenvoudige handelingen: mag via doe-het-zelf of door werknemer(s) met opleidingsattest eenvoudige handelingen  
Te verwijderen in 1 geheel zonder breken en kappen.

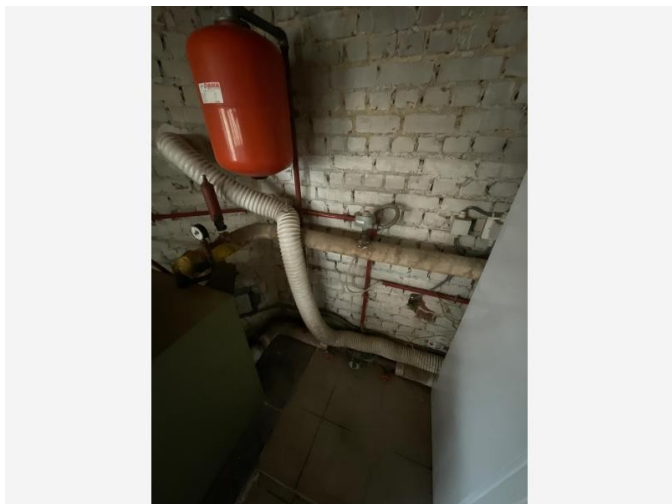
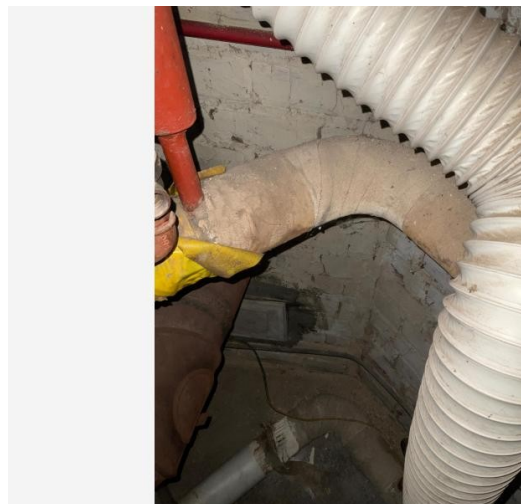
**Dringend verwijderen**

| Eindbeoordeling materiaalrisico | Hoog materiaalrisico en/of hoge kans op vezelvrijgave |

| Asbestsoort (vezeltype) | Alleen chrysotiel |
| Toestand van het materiaal | Matig beschadigd, matig verweerd |

| Beschrijving | buisisolatie verwarmingsbuizen |

- Zorg voor een veilig beheer. Vermijd het beschadigen van het asbestmateriaal. Controleer de toestand jaarlijks op wijzigingen.
- Verwijder dit asbestmateriaal zo snel mogelijk. Volg de toestand goed op.

- Hermetische zone (erkend asbestverwijderaar)  
Groot risico op contaminaties, enkel te verwijderen door gespecialiseerde firma's. Enkel te verwijderen door hermetische zone.

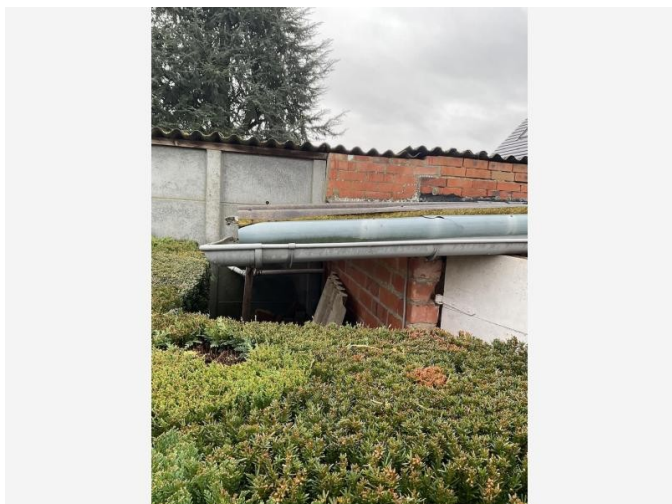
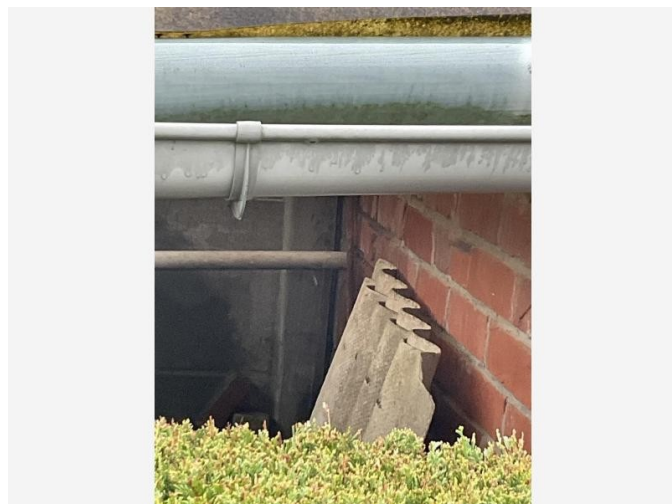
**Dringend verwijderen**

| Beschrijving | asbestafval in de tuin |

- Verwijder het asbestafval.

- Eenvoudige handelingen: mag via doe-het-zelf of door werknemer(s) met opleidingsattest eenvoudige handelingen  
De toepassing is reed gedemonteerd en dus eenvoudig te verwijderen zonder kans op contaminaties.

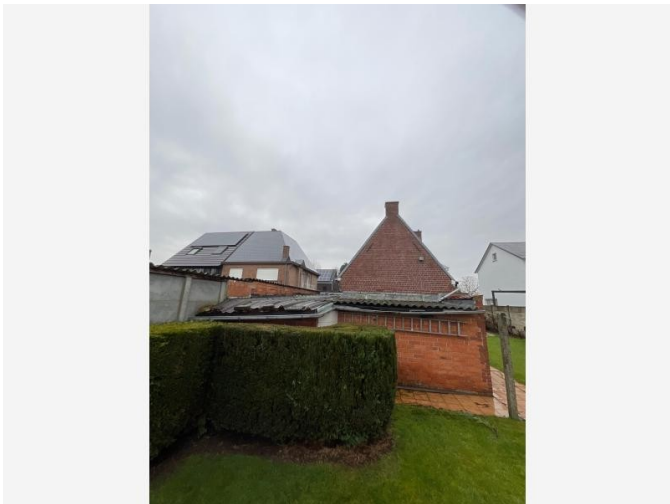
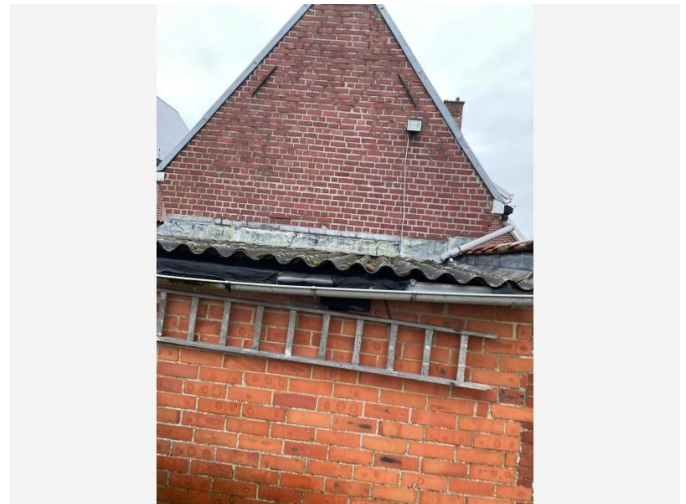
**Dringend verwijderen**

| Eindbeoordeling materiaalarisico | Hoog materiaalarisico en/of hoge kans op vezelvrijgave |

| Asbestsoort (vezeltype) | Crocidoliet aanwezig |
| Toestand van het materiaal | Matig beschadigd, matig verweerd |

| Beschrijving | golfplaten dak |

- Zorg voor een veilig beheer. Vermijd het beschadigen van het asbestmateriaal. Controleer de toestand jaarlijks op wijzigingen.
- Hemelwater dat afspoelt van asbestcement daken of gevels kan asbestdeeltjes bevatten. Gebruik het enkel voor gesloten circuits (bv. spoelen toiletten). Reinig na het vervangen van het dak of de gevel de dakgoten en regenwaterput of -ton om asbesthoudend sediment of slib te verwijderen

- Eenvoudige handelingen: mag via doe-het-zelf of door werknemer(s) met opleidingsattest eenvoudige handelingen  
Asbest golfplaten zijn eenvoudig te verwijderen door ze los te schroeven of de nagels te verwijderen. Zorg dat u tijdens de werken de platen niet breekt. Geen slijpschijven of anders snel draaiend materiaal gebruiken. Tijdens de verwijdering de golfplaten goed bevochtigen om de verspreiding van vezels tegen te gaan.

De platen dienen dubbel verpakt in een daarvoor voorziende zak naar een containerpark gebracht te worden.

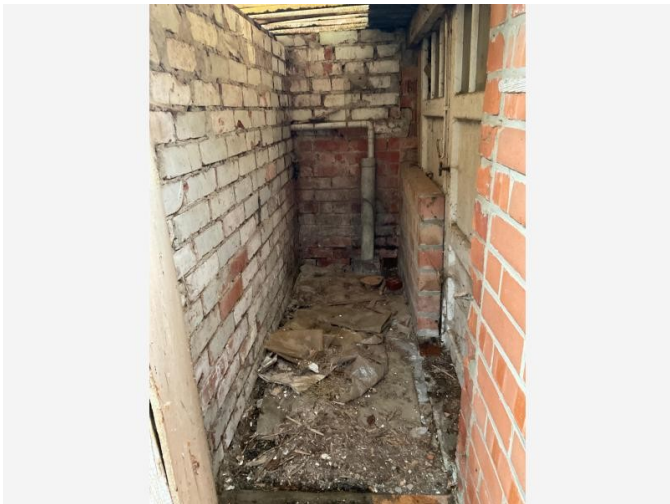
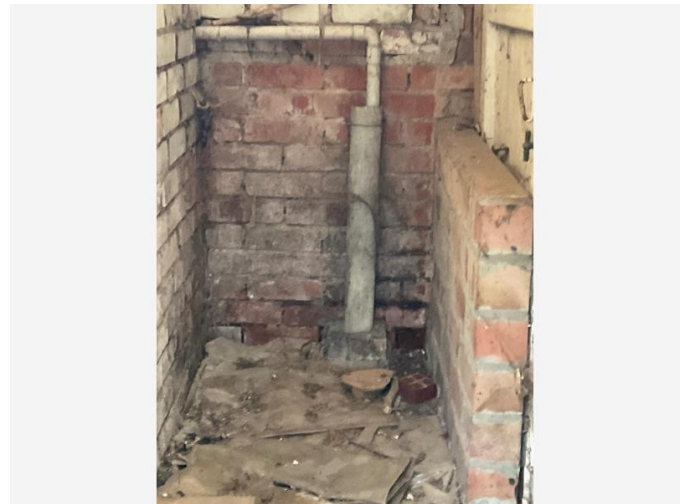
Maatregelen nemen

- Zorg voor een veilig beheer. Vermijd het beschadigen van het asbestmateriaal. Controleer de toestand jaarlijks op wijzigingen.
- Zorg voor een veilig beheer en verwijder dit asbestmateriaal wanneer het bij werken eenvoudig bereikbaar wordt. Controleer de toestand jaarlijks op wijzigingen.

- Eenvoudige handelingen: mag via doe-het-zelf of door werknemer(s) met opleidingsattest eenvoudige handelingen  
Te verwijderen zonder breken en kappen .

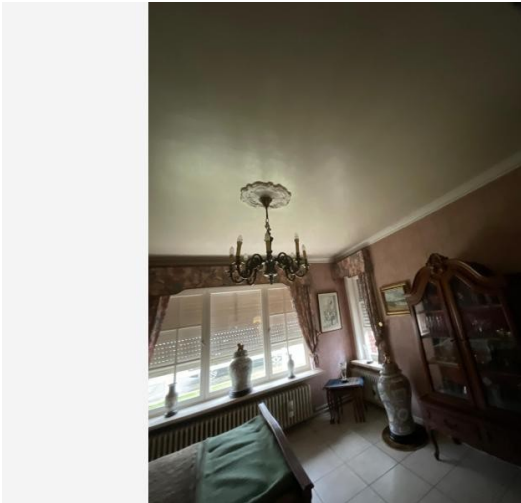
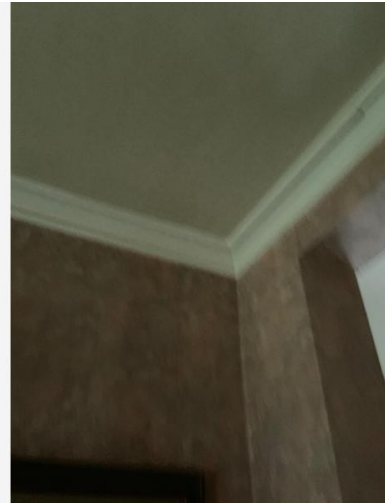
## Fiche 14: pleisterwerk plafond

Geen asbest

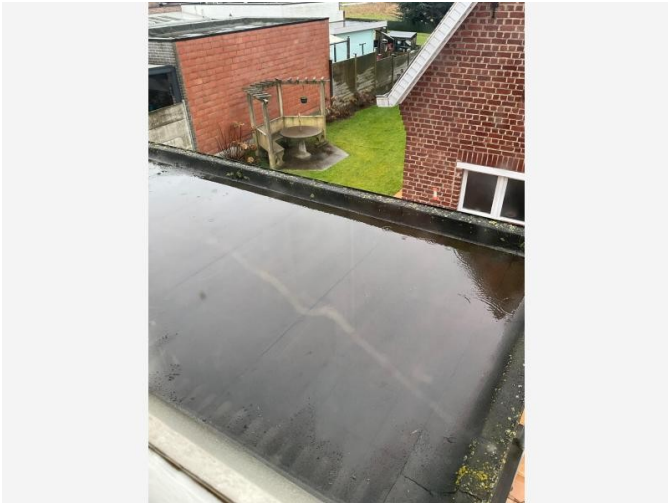
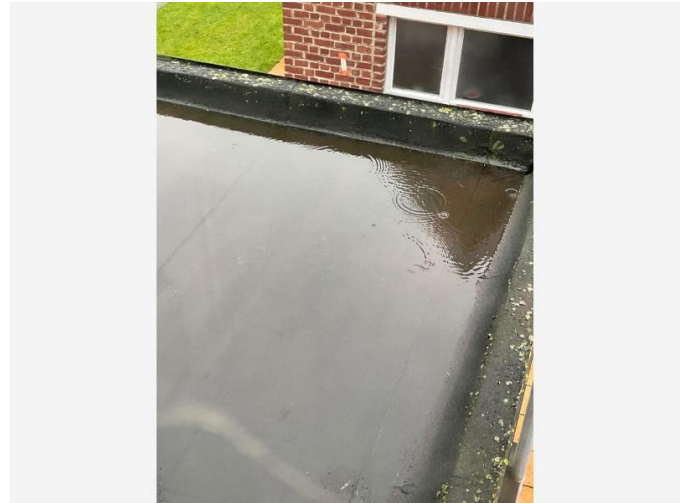
## Fiche 15: roofing dak

Geen asbest

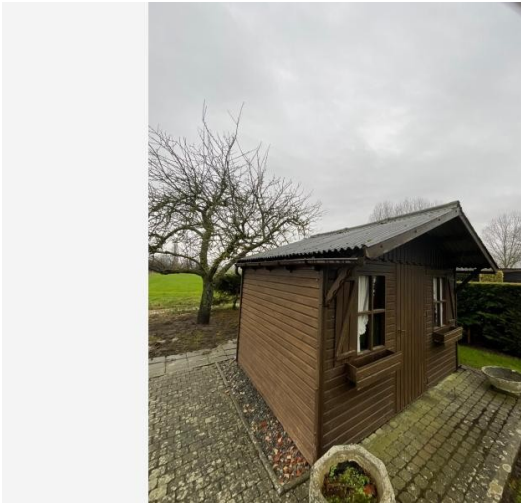
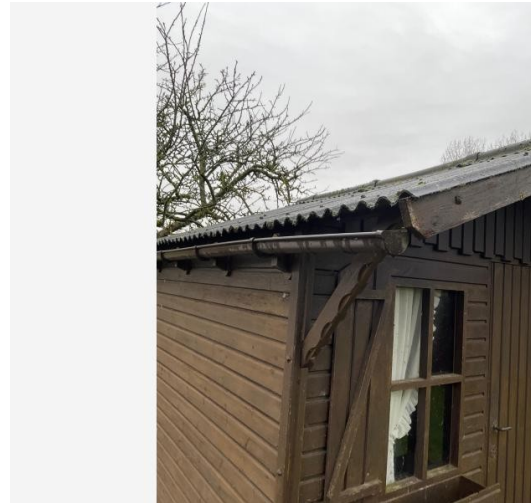
## Fiche 16: Golfplaten tuinhuis

Geen asbest

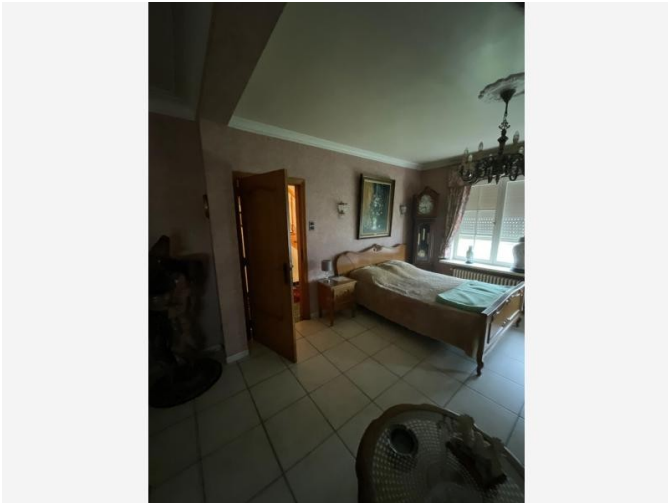
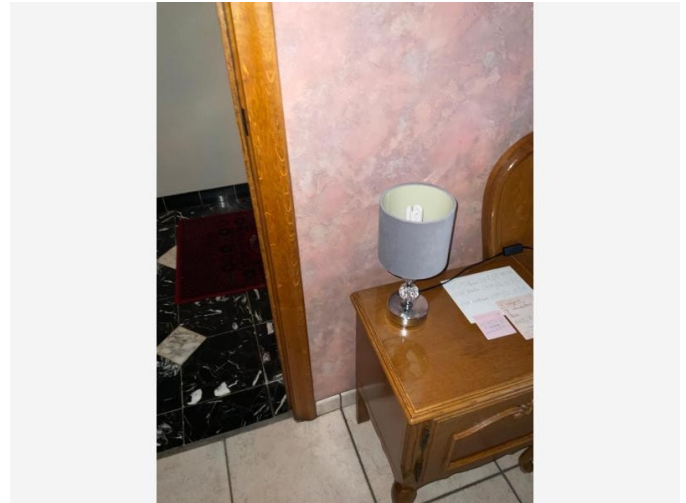
## Fiche 17: pleisterwerk wanden

Geen asbest
