# Asbestinventarisatetest

Haagstraat 2, 9450 Haaltert

Attestnummer : 20240618-000133.000

Uitgegeven op : 18.06.2024

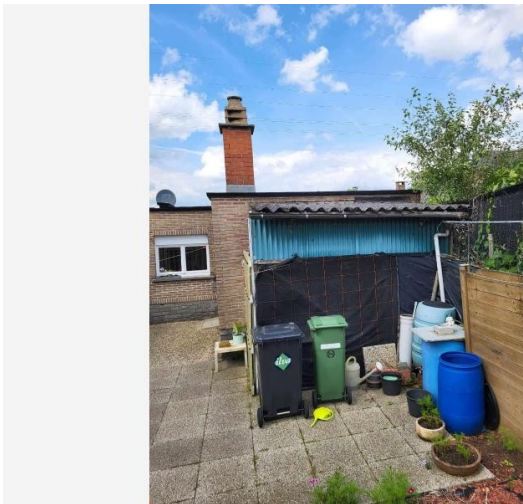
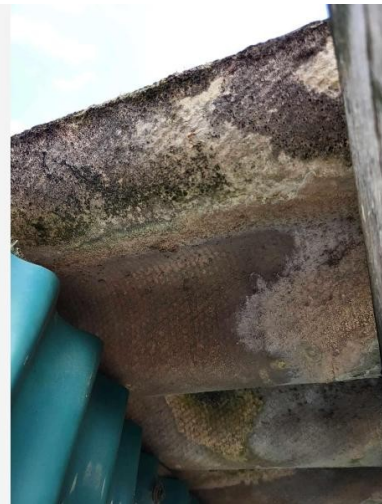
Het asbestmateriaal valt onder de mijlpaal van 2034.

Verwijderen

| Eindbeoordeling materiaalrisico | Laag materiaalrisico en/of verlaagde kans op vezelvrijgave |

| Asbestsoort (vezeltype) | Crocidoliet aanwezig |
| Toestand van het materiaal | Licht beschadigd, licht verweerd. Intact materiaal type Pical – asbestboard of categorie III 'gebondenheid' |

| Beschrijving | golfplaten |

- Zorg voor een veilig beheer. Vermijd het beschadigen van het asbestmateriaal. Controleer de toestand jaarlijks op wijzigingen.
- Hemelwater dat afspoelt van asbestcement daken of gevels kan asbestdeeltjes bevatten. Gebruik het enkel voor gesloten circuits (bv. spoelen toiletten). Reinig na het vervangen van het dak of de gevel de dakgoten en regenwaterput of -ton om asbesthoudend sediment of slib te verwijderen

- Eenvoudige handelingen: mag via doe-het-zelf of door werknemer(s) met opleidingsattest eenvoudige handelingen  
Deze hechtgebonden toepassing kan eenvoudig verwijderd worden zonder het materiaal te breken of te beschadigen.

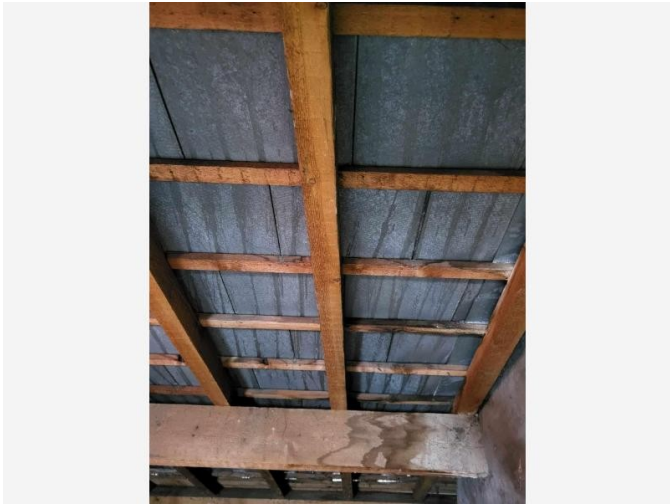
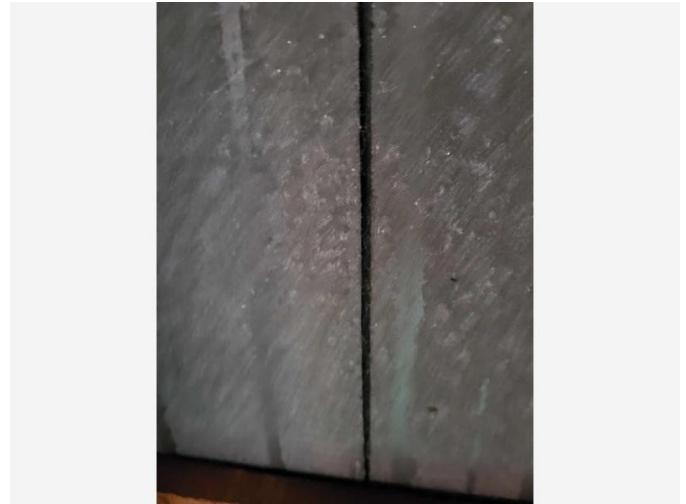
Het asbestmateriaal valt onder de mijlpaal van 2034.

Verwijderen

| Eindbeoordeling materiaalisico | Laag materiaalisico en/of verlaagde kans op vezelvrijgave |

| Asbestsoort (vezeltype) | Crocidoliet aanwezig |
| Toestand van het materiaal | Onbeschadigd, niet verweerd |

| Beschrijving | Leien dak |

- Zorg voor een veilig beheer. Vermijd het beschadigen van het asbestmateriaal. Controleer de toestand jaarlijks op wijzigingen.
- Hemelwater dat afspoelt van asbestcement daken of gevels kan asbestdeeltjes bevatten. Gebruik het enkel voor gesloten circuits (bv. spoelen toiletten). Reinig na het vervangen van het dak of de gevel de dakgoten en regenwaterput of -ton om asbesthoudend sediment of slib te verwijderen

- Eenvoudige handelingen: mag via doe-het-zelf of door werknemer(s) met opleidingsattest eenvoudige handelingen  
Deze hechtgebonden toepassing kan eenvoudig worden verwijderd zonder het materiaal te breken of te beschadigen.

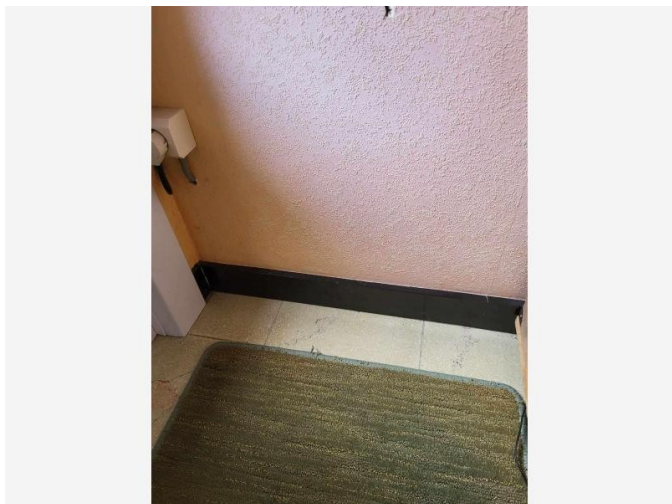
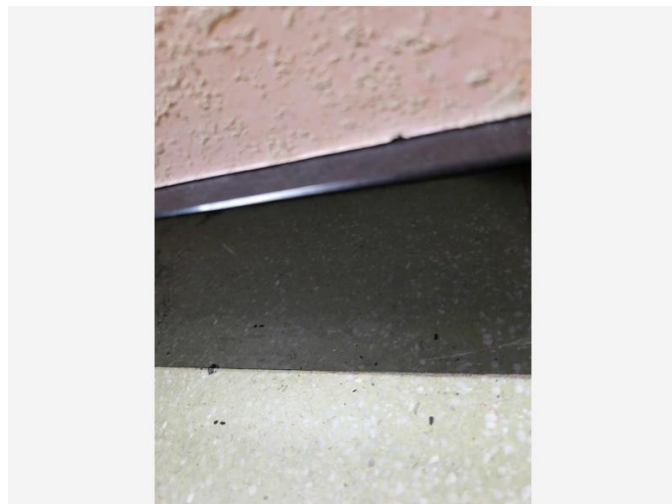
Het asbestmateriaal valt onder de mijlpaal van 2040.

Zorgvuldig beheren

| Eindbeoordeling materiaalrisico | Zeer laag materiaalrisico en/of zeer lage kans op vezelvrijgave |

| Asbestsoort (vezeltype) | Alleen chrysotiel |
| Toestand van het materiaal | Onbeschadigd, niet verweerd |

| Beschrijving | plinten massal |

- Zorg voor een veilig beheer. Vermijd het beschadigen van het asbestmateriaal. Controleer de toestand jaarlijks op wijzigingen.

- Eenvoudige handelingen: mag via doe-het-zelf of door werknemer(s) met opleidingsattest eenvoudige handelingen  
Deze toepassing kan eenvoudig worden verwijderd zonder het materiaal te breken of te beschadigen.

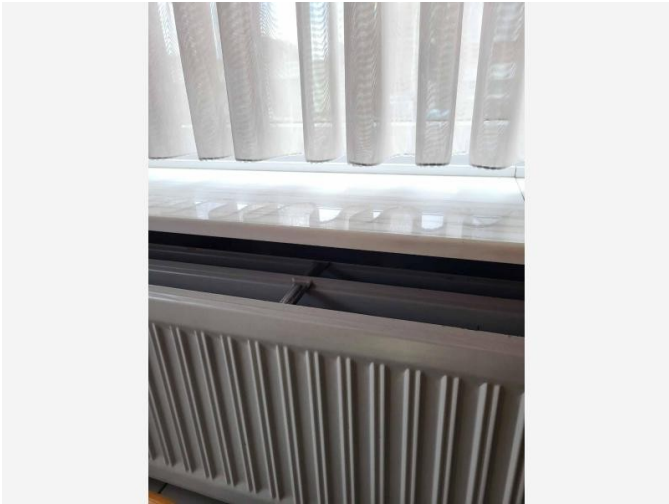
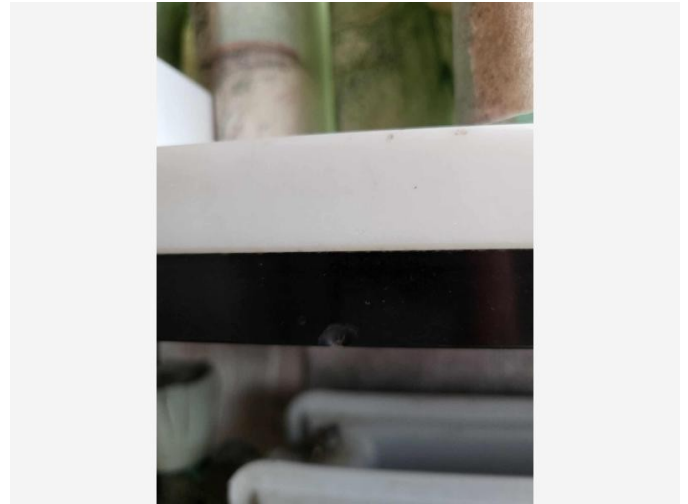
Het asbestmateriaal valt onder de mijlpaal van 2040.

Zorgvuldig beheren

| Eindbeoordeling materiaalrisico | Zeer laag materiaalrisico en/of zeer lage kans op vezelvrijgave |

| Asbestsoort (vezeltype) | Alleen chrysotiel |
| Toestand van het materiaal | Onbeschadigd, niet verweerd |

| Beschrijving | venstertabletten massal |

- Zorg voor een veilig beheer. Vermijd het beschadigen van het asbestmateriaal. Controleer de toestand jaarlijks op wijzigingen.

- Eenvoudige handelingen: mag via doe-het-zelf of door werknemer(s) met opleidingsattest eenvoudige handelingen  
Deze hechtgebonden toepassing is eenvoudig te verwijderen zonder het materiaal te breken of te beschadigen.

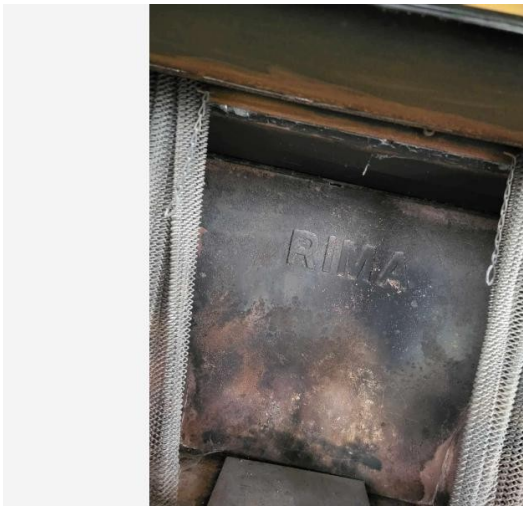
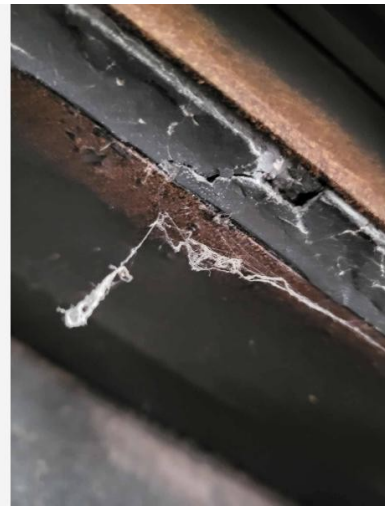
Het asbestmateriaal valt onder de mijlpaal van 2040.

Zorgvuldig beheren

| Eindbeoordeling materiaalisico | Laag materiaalisico en/of verlaagde kans op vezelvrijgave |

| Asbestsoort (vezeltype) | Alleen chrysotiel |
| Toestand van het materiaal | Licht beschadigd, licht verweerd. Intact materiaal type Pical – asbestboard of categorie III 'gebondenheid' |

| Beschrijving | asbestcementplaatje schouw |

- Zorg voor een veilig beheer. Vermijd het beschadigen van het asbestmateriaal. Controleer de toestand jaarlijks op wijzigingen.
- Zorg voor een veilig beheer en verwijder dit asbestmateriaal wanneer het bij werken eenvoudig bereikbaar wordt. Controleer de toestand jaarlijks op wijzigingen.

- Eenvoudige handelingen: mag via doe-het-zelf of door werknemer(s) met opleidingsattest eenvoudige handelingen  
Deze hechtgebonden toepassing kan eenvoudig worden verwijderd zonder het materiaal te breken of te beschadigen.

Het is wel aan te raden om het materiaal eerst goed te fixeren of af te dekken om de kans op vezelvrijgave tot een minimum te beperken.

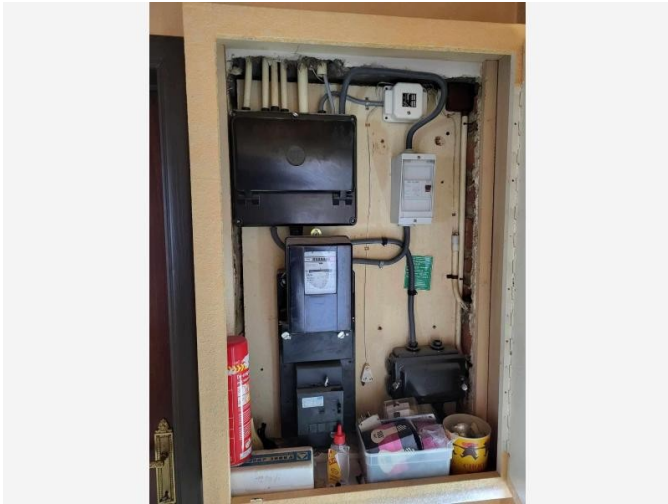
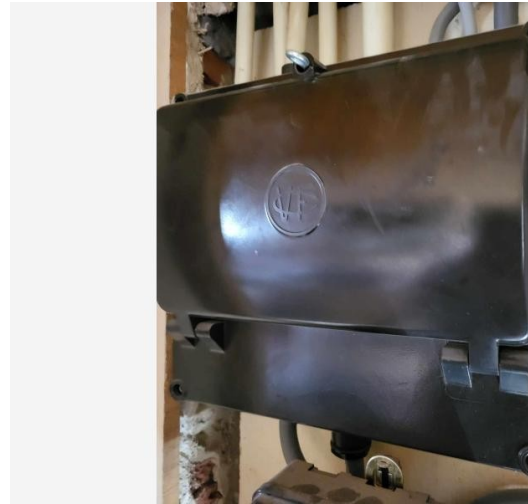
Het asbestmateriaal valt onder de mijlpaal van 2040.

Zorgvuldig beheren

| Eindbeoordeling materiaalrisico | Zeer laag materiaalrisico en/of zeer lage kans op vezelvrijgave |

| Asbestsoort (vezeltype) | Alleen chrysotiel |
| Toestand van het materiaal | Onbeschadigd, niet verweerd |

| Beschrijving | Bakeliet meterkast |

- Zorg voor een veilig beheer. Vermijd het beschadigen van het asbestmateriaal. Controleer de toestand jaarlijks op wijzigingen.

- Eenvoudige handelingen: mag via doe-het-zelf of door werknemer(s) met opleidingsattest eenvoudige handelingen  
Deze hechtgebonden toepassing kan eenvoudig worden losgeschroefd en in zijn geheel verwijderd zonder het materiaal te breken of te beschadigen.

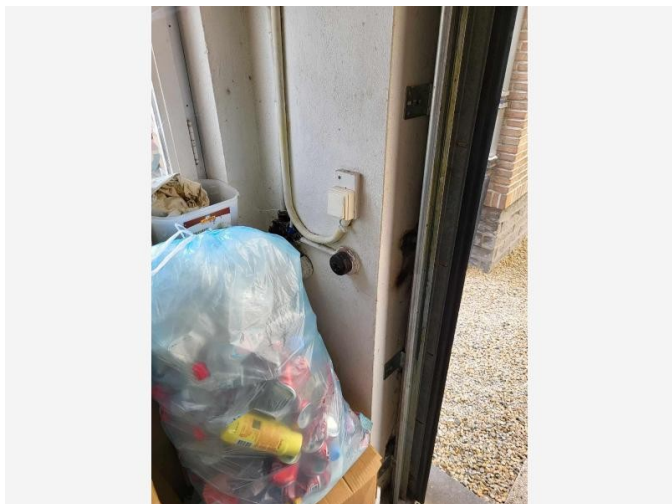
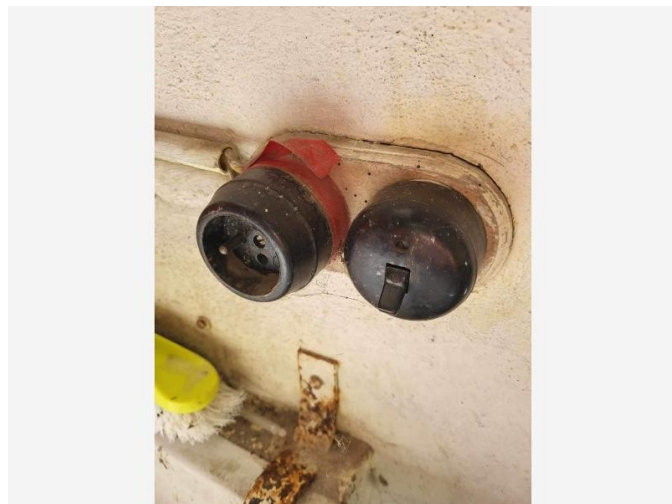
Het asbestmateriaal valt onder de mijlpaal van 2040.

Zorgvuldig beheren

| Eindbeoordeling materiaalrisico | Laag materiaalrisico en/of verlaagde kans op vezelvrijgave |

| Asbestsoort (vezeltype) | Crocidoliet aanwezig |
| Toestand van het materiaal | Onbeschadigd, niet verweerd |

| Beschrijving | bakeliet stopcontact en schakelaar |

- Zorg voor een veilig beheer. Vermijd het beschadigen van het asbestmateriaal. Controleer de toestand jaarlijks op wijzigingen.

- Eenvoudige handelingen: mag via doe-het-zelf of door werknemer(s) met opleidingsattest eenvoudige handelingen  
Deze toepassingen kunnen zeer eenvoudig verwijderd worden zonder het materiaal te beschadigen.

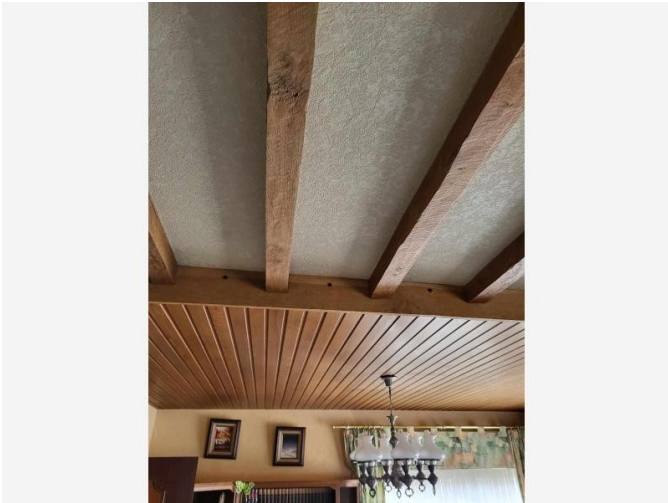
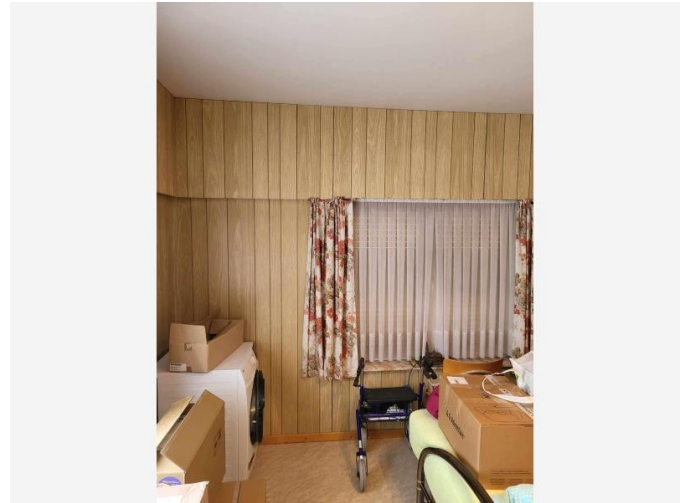
## Fiche 16: pleisterwerk plafonds

Geen asbest

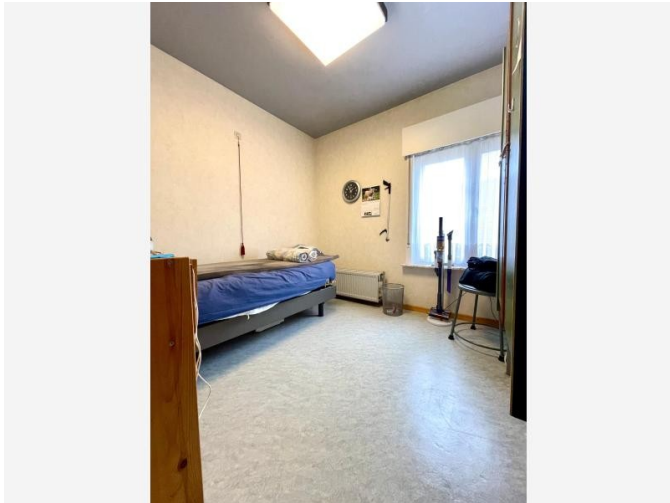
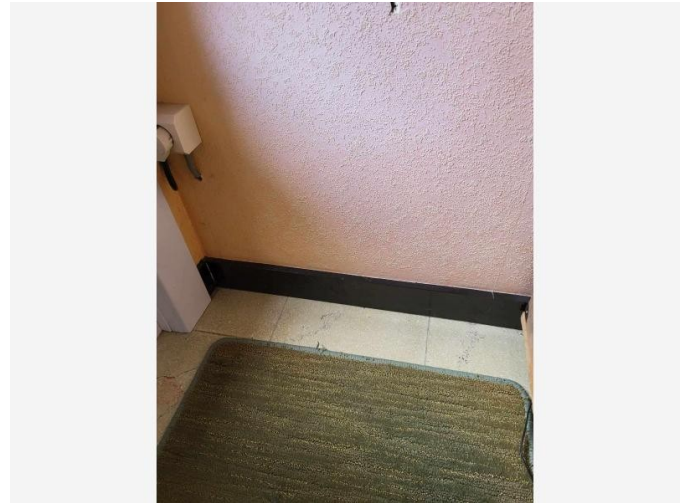
## Fiche 17: pleisterwerk muren

Geen asbest
