# Asbestinventarisatetest

Prins Boudewijnlaan 321/8, 2650 Edegem

Attestnummer : **20250225-000230.001**

Uitgegeven op : **25.02.2025**

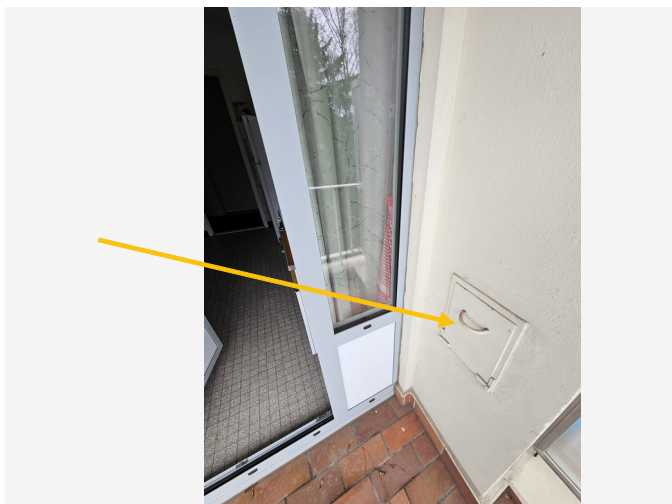
*Situeringsfoto*

**Reden:** Slotvaste toegangspoort, -deur of -luik

**Uitleg van de asbestdeskundige:** De vuilschuif op het terras zit vast, eventuele asbestverdachte toepassingen zijn niet uitgesloten. (deze koker kan uit asbestcement gemaakt zijn.)

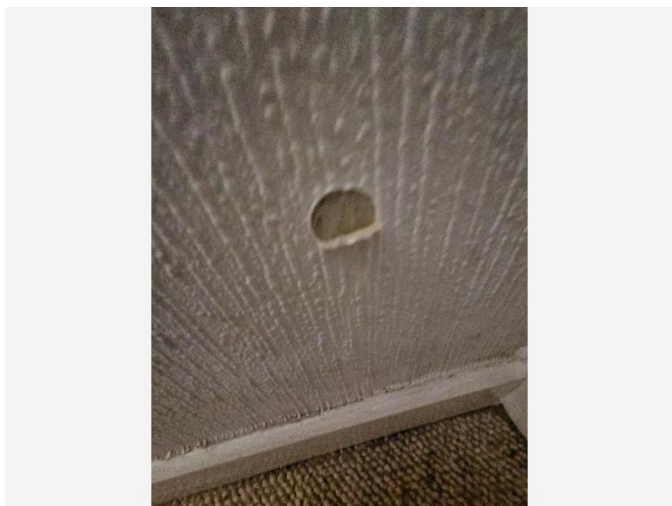
Geen pleisterwerk aanwezig bij de wanden. (Na poging tot staalname bleek het om geverfd beton te gaan.)

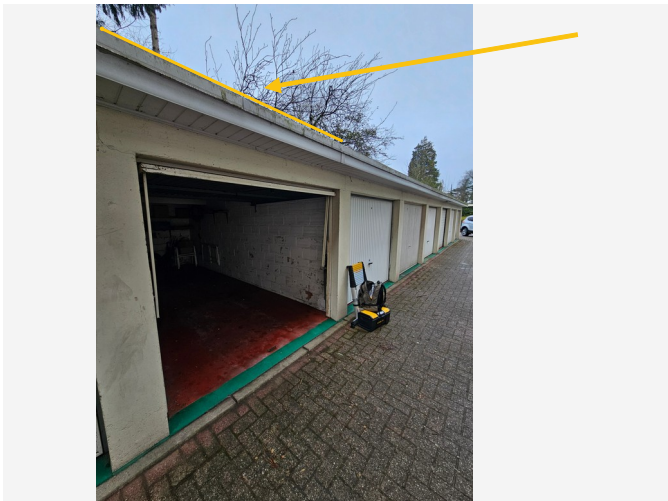
## Fiche 3: Roofing plat dak garage behoort tot de gemeenschappelijke delen

Volgens het inspectieprotocol is een monsternamen van roofing verplicht om dit te identificeren als niet-asbesthoudend.

Roofing van een appartementsgebouw of garages in serie behoort tot de gemeenschappelijke delen.

De dakbedekking (roofing) zal gecontroleerd en beschreven worden in het asbestattest van de GD.

Bij werken of schade dit melden bij de gebouwbeheerder.

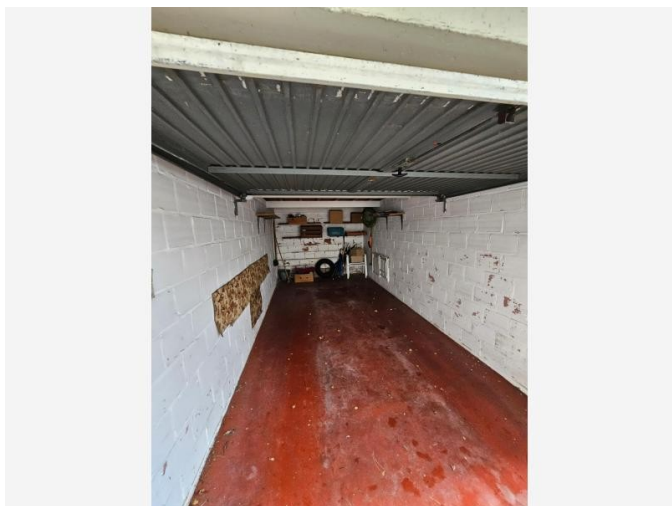
De garage werd gecontroleerd, geen asbestverdachte toepassingen vastgesteld. (het dak betreft roofing zie advies roofing)

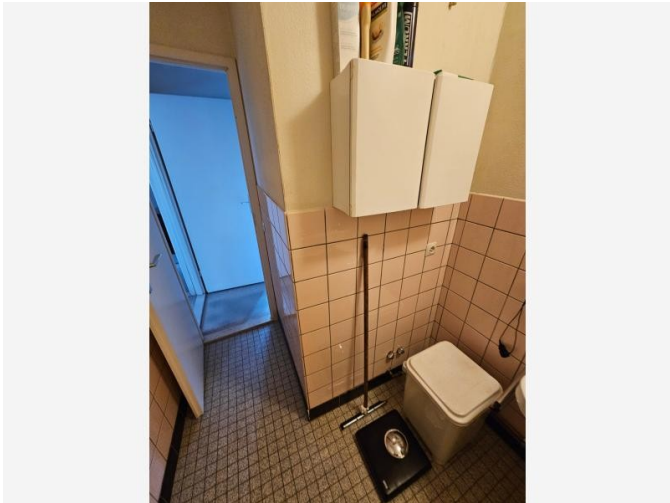
In het inspectieprotocol is een monsternamen van tegellijm verplicht om dit te identificeren als niet-asbesthoudend. Er waren geen facturen ter beschikking die bevestigen dat de tegels na 2001 waren geplaatst. Er waren geen bestaande beschadigingen aan de wand/vloer tegels om de lijm voldoende te kunnen inspecteren. Om dit af te toetsen is het aangewezen om bij eventuele renovatiewerken aan de tegels verder onderzoek/staalname te laten uitvoeren ter controle.

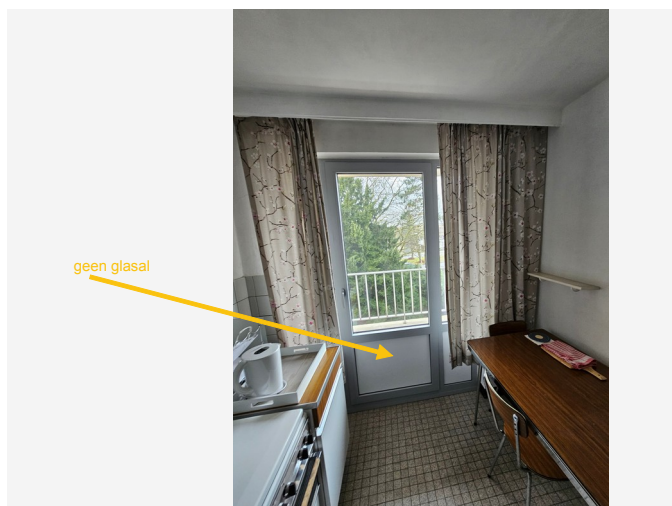
De ramen werden vernieuwd in 2021, de witte platen onder de ramen werden ook auditief gecontroleerd en betreffen géén glasal en zijn als niet-asbestverdacht beschouwd.

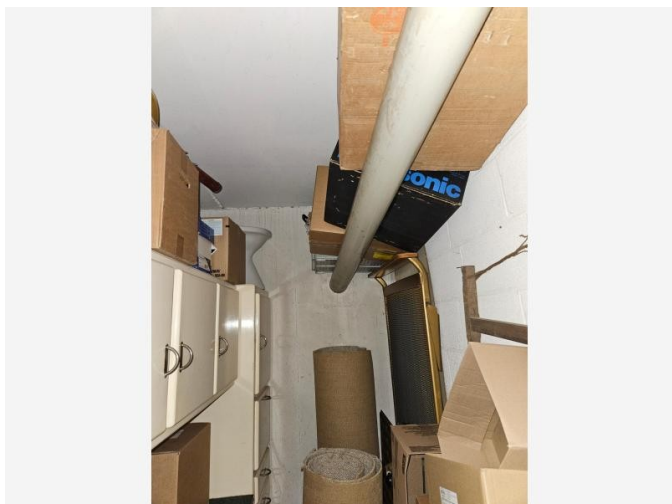
Geen asbestverdachte toepassingen vastgesteld in de kelderberging die bij het appartement hoort. (nummer 8)

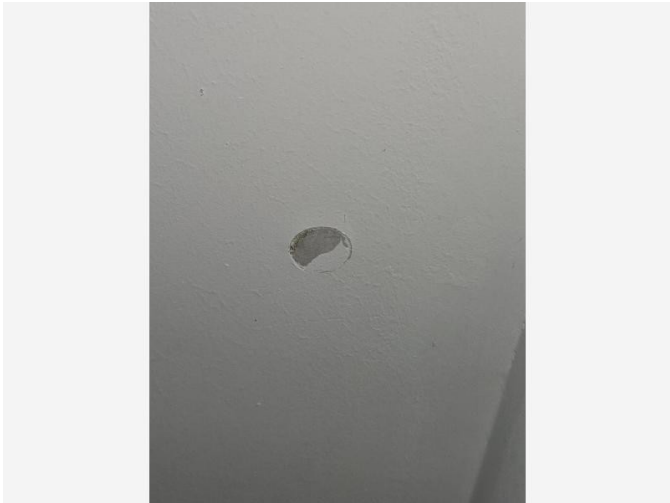
Geen pleisterwerk aanwezig bij de plafonds. (Na poging tot staalname bleek het om geverfd beton te gaan.)

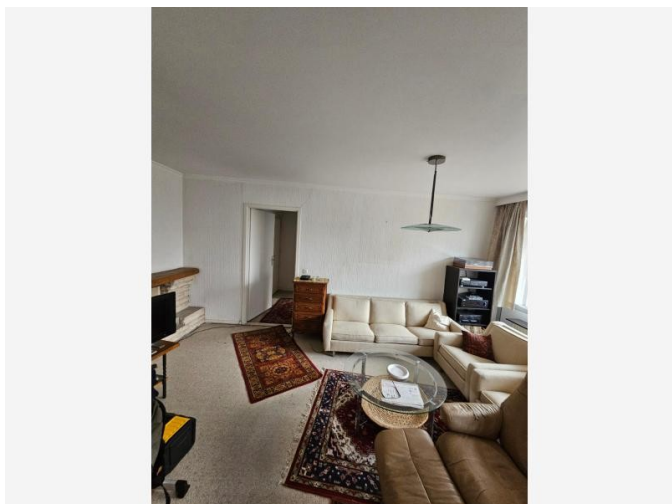
In het appartement is een gelijkde tapis plein aanwezig. (alle ruimten behalve keuken, wc, badkamer)  
Onderliggende vloerlagen zijn niet vast te stellen zonder destructief onderzoek. Bij eventuele verwijdering tapis plein aangeraden van een controle (te laten) uitvoeren op onderliggende laag(en).
