# Asbestinventarisatetest

Brandheide 49, 2880 Bornem

Attestnummer : 20241007-000059.000

Uitgegeven op : 07.10.2024

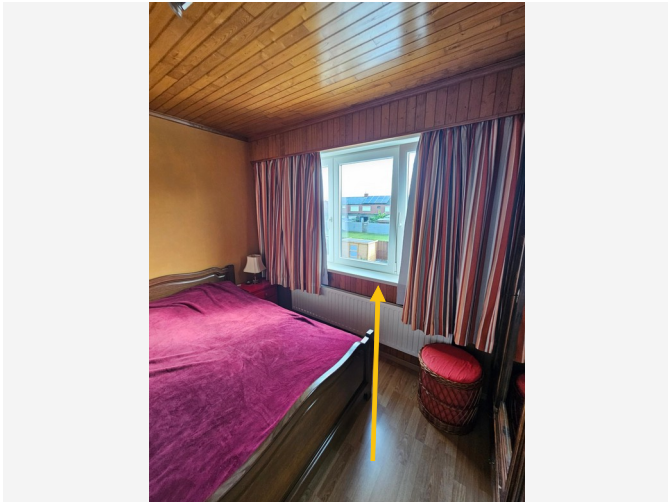
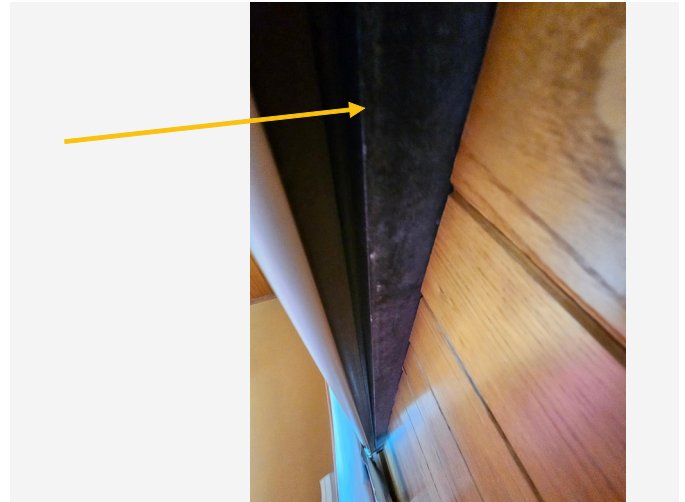
# Fiche 1: Massal vensterbanken (onder nieuwe exemplaren)

Het asbestmateriaal valt onder de mijlpaal van 2040.

Afschuren van de toepassingen kan de blootstellingsrisico's verhogen.

| Eindbeoordeling materiaalrisico | Zeer laag materiaalrisico en/of zeer lage kans op vezelvrijgave |

| Toestand van het materiaal | Onbeschadigd, niet verweerd |

| Opmerking | <p>Op de verdieping onder nieuwe vensterbanken werden oude massal vensterbanken vastgesteld (elk raam op v1 behalve badkamer)</p> <p>De vermelde oppervlaktes, diktes, gewichten en volumes betreffen een beredeneerde schatting. Er worden geen rechten verleend aan deze oppervlaktes/diktes/volumes.</p> |

- Zorg voor een veilig beheer en verwijder dit asbestmateriaal wanneer het bij werken eenvoudig bereikbaar wordt. Controleer de toestand jaarlijks op wijzigingen.

- Eenvoudige handelingen: mag via doe-het-zelf of door werknemer(s) met opleidingsattest eenvoudige handelingen  
EH via doe-het zelf : De tabletten kunnen voorzichtig losgebeiteld worden , extra bevochtigen om stof te voorkomen + dragen van de nodige beschermingsmiddelen (mondmasker ffp3, handschoenen,tyvec ) verpakken in plastic folie en afvoeren naar het containerpark als hechtgebonden asbestafval.

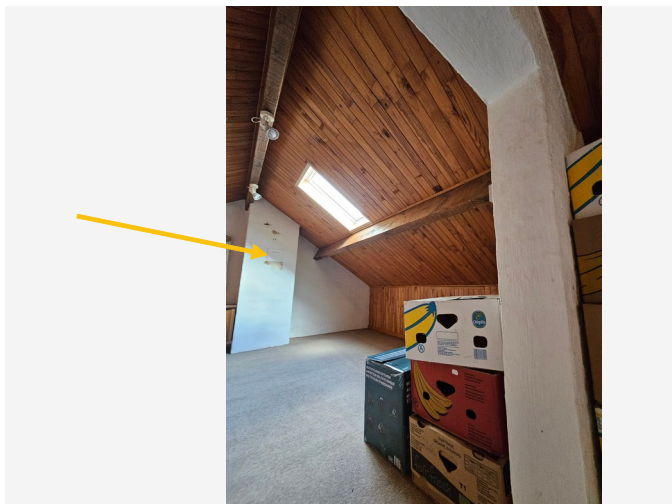
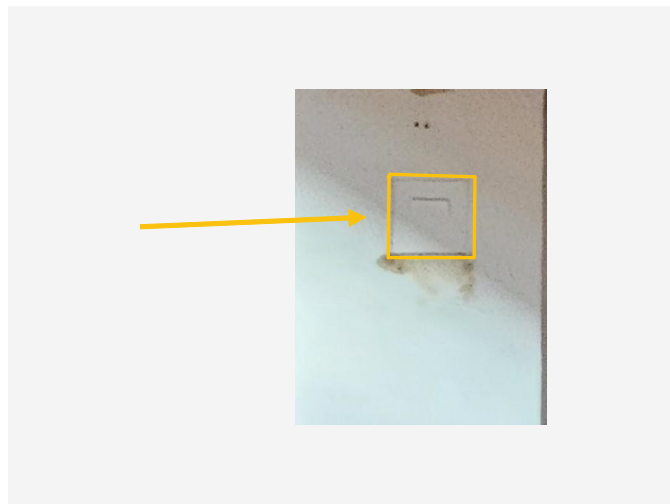
Het asbestmateriaal valt onder de mijlpaal van 2034.

| Eindbeoordeling materiaalisico | Zeer laag materiaalisico en/of zeer lage kans op vezelvrijgave |

| Asbestsoort (vezeltype) | Crocidoliet aanwezig |

| Opmerking | Op zolder werd een vermoedelijk roetluik aangetroffen, er werd over behangen/geschilderd. Mogelijks is dit een asbestcement roetluikje. Bij verwijdering materiaal extra controle uitvoeren. |

- Zorg voor een veilig beheer. Vermijd het beschadigen van het asbestmateriaal. Controleer de toestand jaarlijks op wijzigingen.

- Eenvoudige handelingen: mag via doe-het-zelf of door werknemer(s) met opleidingsattest eenvoudige handelingen  
Het roetluikje kan voorzichtig uitgeschoven of losgebeiteld worden, extra bevochtigen om stof te voorkomen + dragen van de nodige beschermingsmiddelen (mondmasker ffp3, handschoenen, tyvec) verpakken in plastic folie en afvoeren naar het containerpark als hechtgebonden asbestafval.

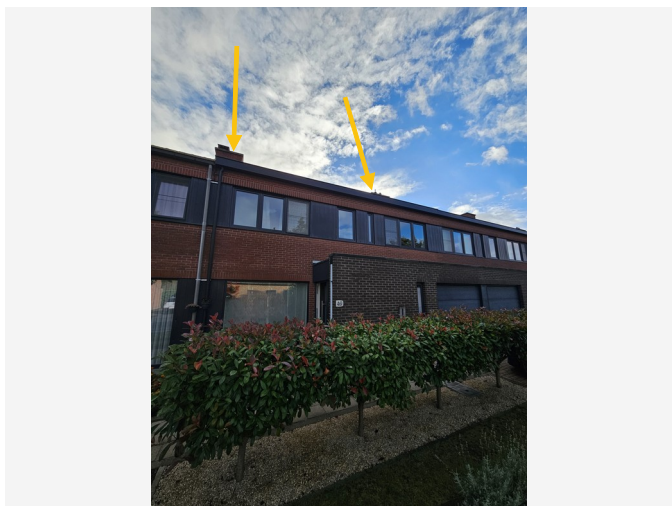
**Reden:** Het te onderzoeken materiaal situeert zich hoger dan 3,50 m te rekenen vanaf een veilige ondergrond

**Uitleg van de asbestdeskundige:** Bij werken (dak of reiniging schouw) kan een stelling geplaatst worden, het is niet duidelijk of er asbestverdachte materialen aanwezig zijn in de schouwen.

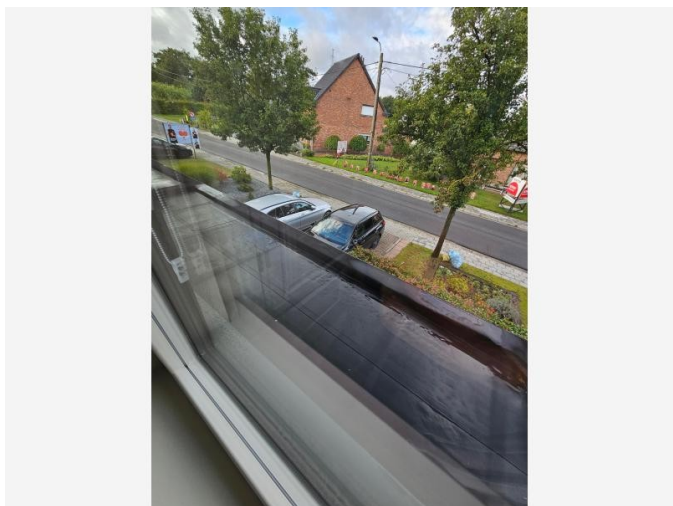
Het plat dakje vooraan de woning betreft EPDM (niet asbestverdacht). Eventuele onderlagen zijn onbekend, het is aangewezen een extra controle uit te voeren bij afbraak/renovatiewerken.

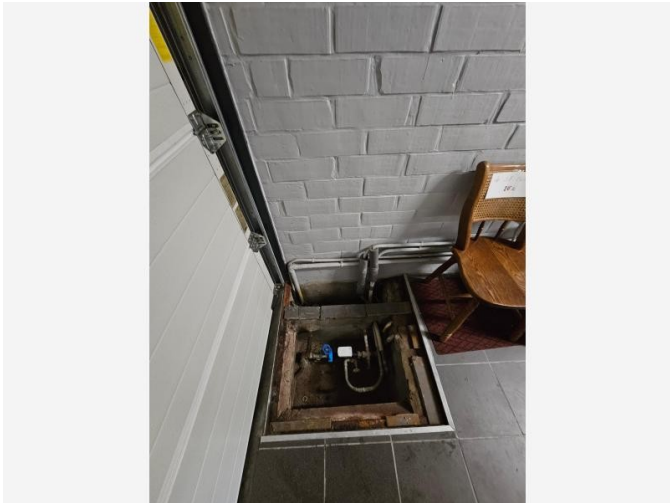
Geen asbestverdachte materialen vastgesteld onder het vloerluik in de garage.

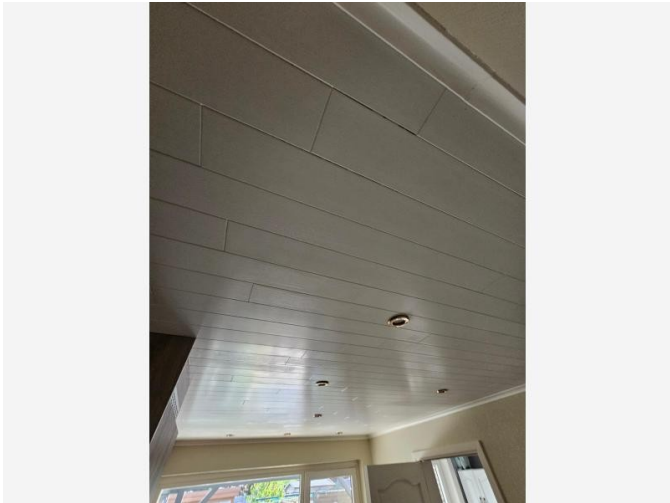
Veel plafonds zijn afgewerkt met valse plafonds in plaatmateriaal. Het is niet duidelijk of er pleisterwerk aanwezig is achter deze valse plafonds, het is aangewezen om bijkomend onderzoek uit te voeren bij werken.

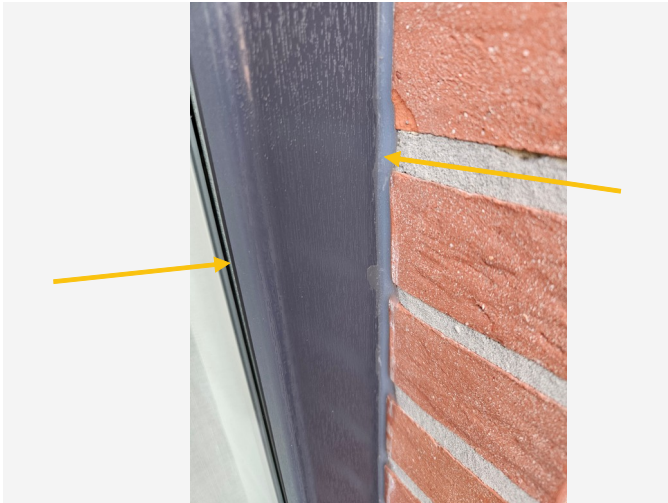
De gebruikte siliconenkit is niet asbestverdacht.

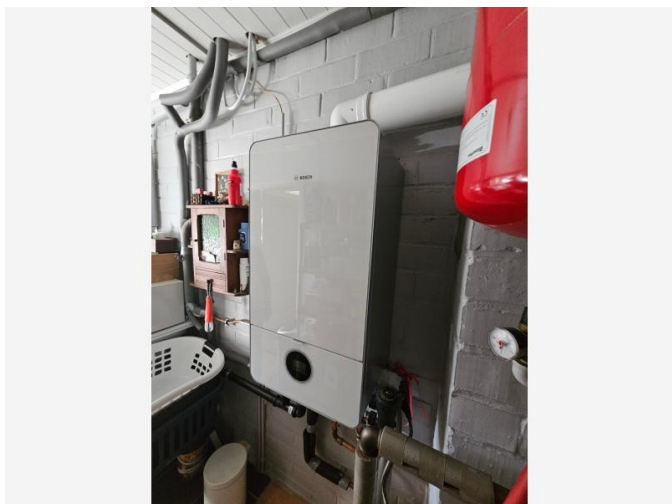
De cv ketel heeft een bouwjaar > 2001 en is bijgevolg niet asbestverdacht.

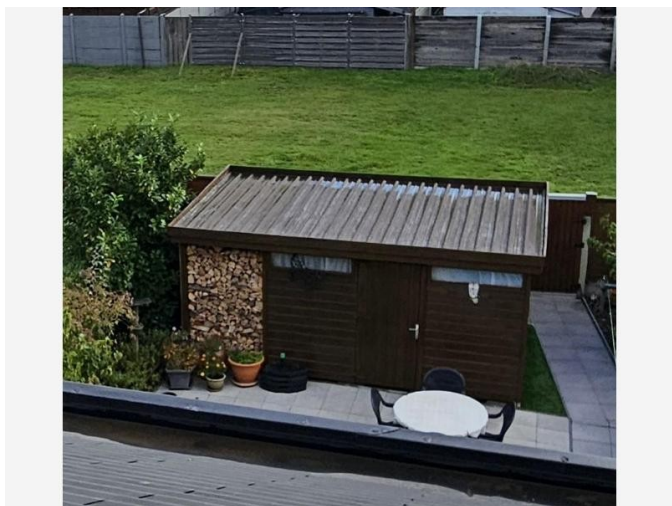
Geen asbestverdachte materialen vastgesteld betreft het tuinhuis.

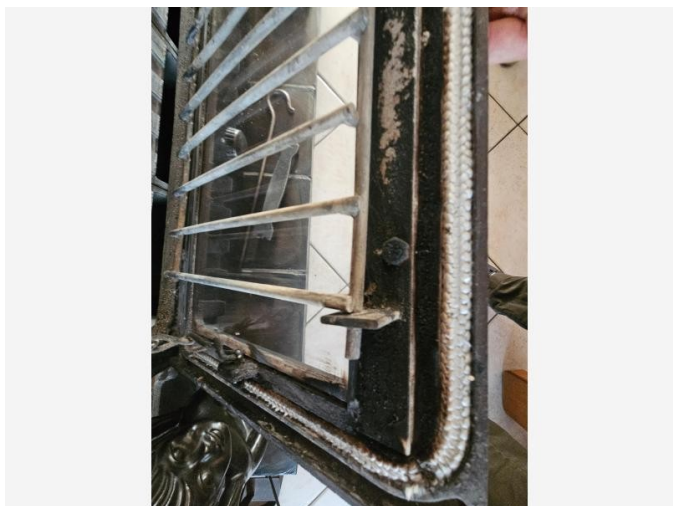
Het kachelkoord werd geïnspecteerd, het betreft een synthetisch exemplaar en is niet asbestverdacht.

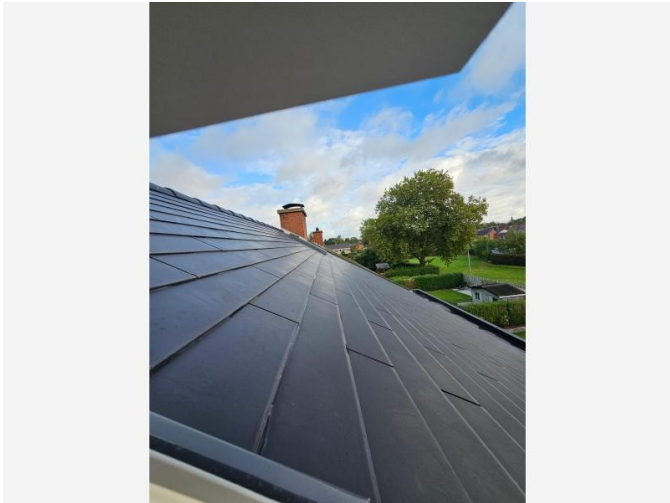
Het dak werd vernieuwd (leien, isolatie, plat dak(EPDM)) volgens factuurnr 2023-425 door bedrijf solitec (datum 22/8/2023). We nemen aan dat leien geplaatst na 2001 niet asbesthoudend zijn. Factuur werd in bijlage bij het dossier gevoegd.

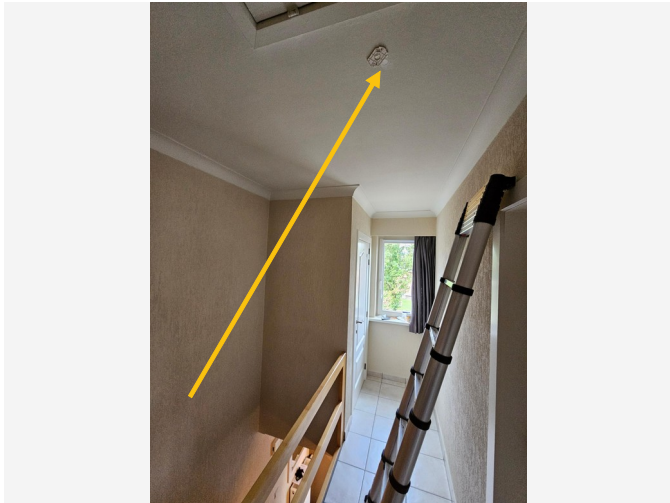
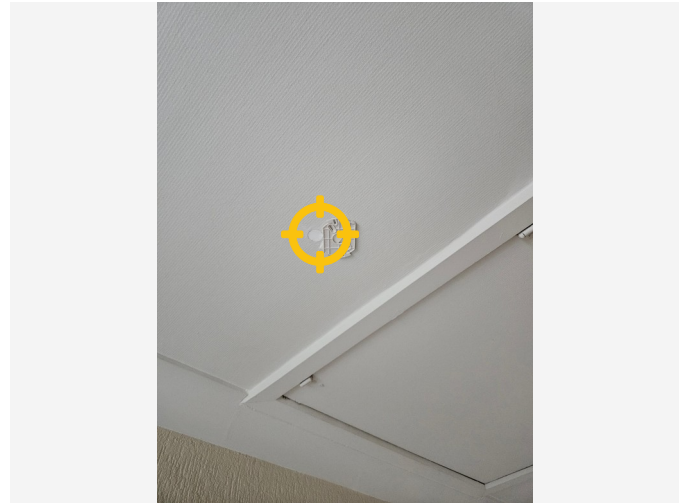
## Fiche 12: Pleisterwerk plafonds

Geen asbest

| # | Type | Referentie | Resultaat |
|---|---|---|---|
| 12.1 | Mengmonster | 2 | Geen asbest |

| Opmerking | <p>Volgens het inspectieprotocol is een monstername van het pleisterwerk verplicht om dit te identificeren als niet-asbesthoudend.</p> <p>Locatie staalnames: individuele ruimte: Living 2x / natte ruimte: zijn niet bepleisterd / stookplaats: garage is niet bepleisterd / traphal: naast het zolderluik in de traphal op v1</p> <p>De vermelde oppervlaktes en volumes betreffen een beredeneerde schatting. Er worden geen rechten verleend aan deze oppervlaktes/volumes. De dikte is een schatting die voorkomt uit de monsterplaatsen en is daarom niet altijd representatief. Enkele plafonds zijn afgewerkt met valse plafonds in plaatmateriaal. Het is niet duidelijk of er pleisterwerk aanwezig is achter deze valse plafonds, het is aangewezen om bijkomend onderzoek uit te voeren bij werken.</p> |

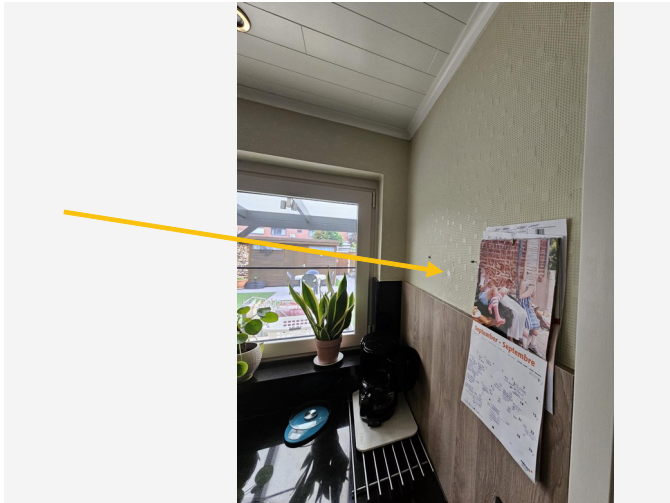
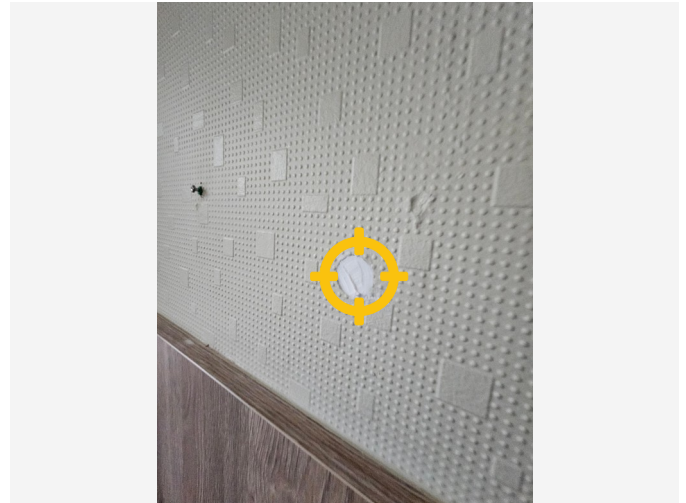
## Fiche 13: Pleisterwerk muren

Geen asbest

| # | Type | Referentie | Resultaat |
|---|---|---|---|
| 13.1 | Mengmonster | 1 | Geen asbest |

| Opmerking | <p>Volgens het inspectieprotocol is een monstername van het pleisterwerk verplicht om dit te identificeren als niet-asbesthoudend.</p> <p>Locatie staalnames: individuele ruimte: living / natte ruimte: keuken / stookplaats: garage= steen / traphal: ruimte onder trap</p> <p>De vermelde oppervlaktes en volumes betreffen een beredeneerde schatting. Er worden geen rechten verleend aan deze oppervlaktes/volumes. De dikte is een schatting die voorkomt uit de monsterplaatsen en is daarom niet altijd representatief.</p> |
