# Asbestinventarisatetest

Hellingstraat 49, 1800 Vilvoorde

Attestnummer : 20240914-000024.000

**Niet-asbestveilig**

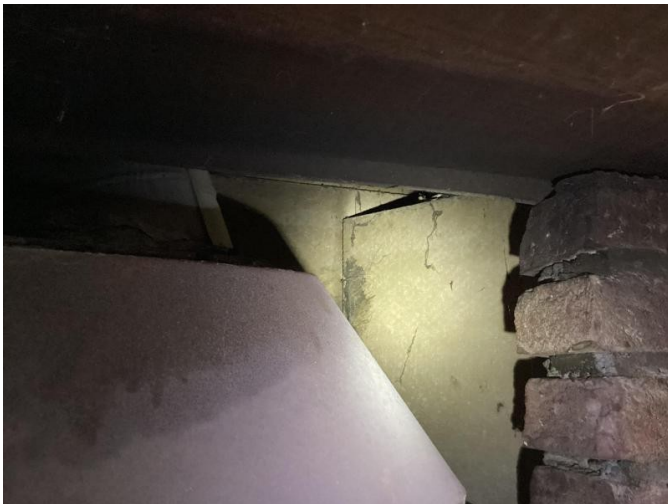
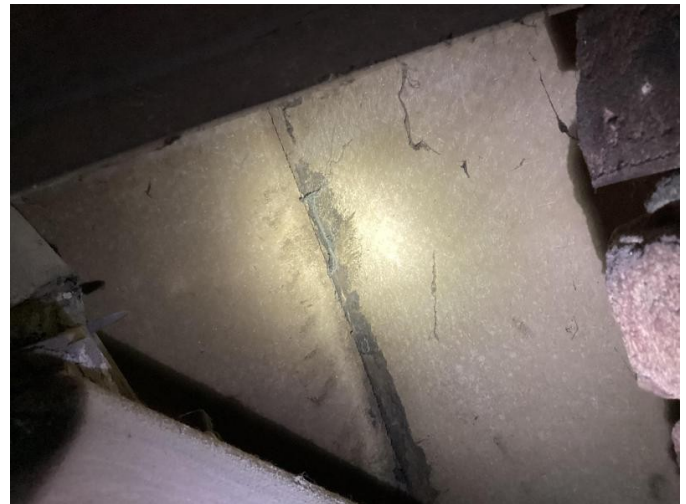
**Dringend verwijderen**

| Eindbeoordeling materiaalrisico | Hoog materiaalrisico en/of hoge kans op vezelvrijgave |

| Gebondenheid | Categorie 2: niet-hechtgebonden met matrix |
| Asbestsoort (vezeltype) | Amfibool aanwezig, uitgezonderd crocidoliet |
| Asbestconcentratie | Hoog (>= 50%) |
| Toestand van het materiaal | Licht beschadigd, licht verweerd. Intact calciumsilicaatmateriaal of categorie III 'gebondenheid' |

| # | Type | Referentie | Resultaat |
|---|---|---|---|
| 1.1 | Puntmonster | 38122/5 | Amosiet, Chrysotiel |

| Beschrijving | Platen achter kachel |
| Asbestmateriaal | Plaat, paneel, tablet - Calciumsilicaat (type Pical, type Promatect) |

- Verwijder dit asbestmateriaal zo snel mogelijk. Volg de toestand goed op.

- Hermetische zone (erkend asbestverwijderaar)  
Kan enkel verwijderd worden door een erkend asbestverwijderaar.

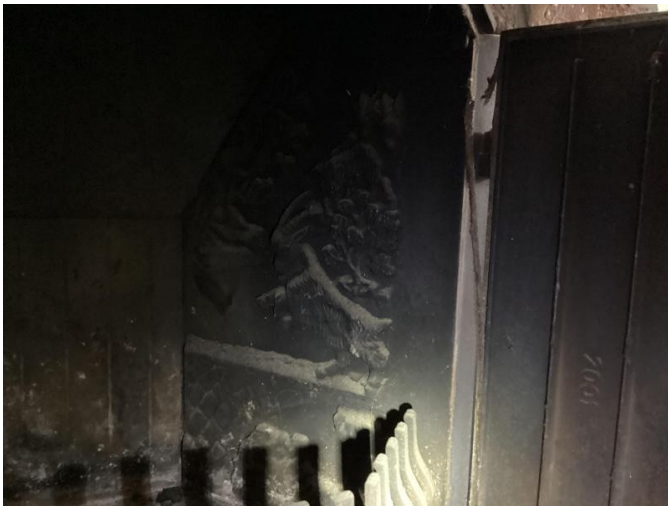
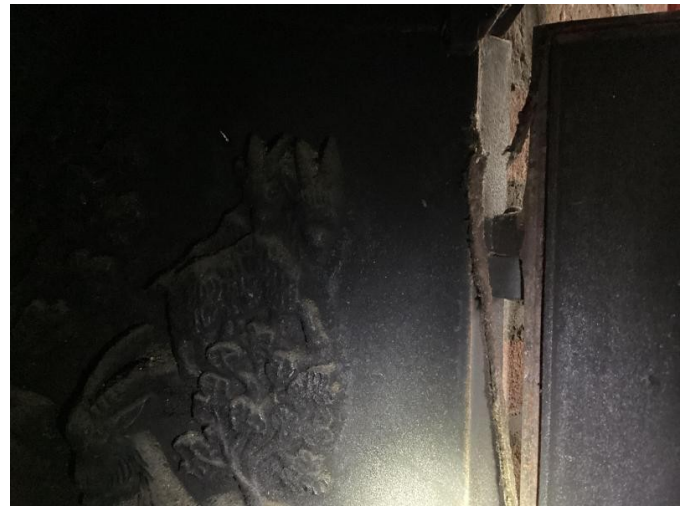
**Dringend verwijderen**

| Eindbeoordeling materiaalrisico | Hoog materiaalrisico en/of hoge kans op vezelvrijgave |

| Gebondenheid | Categorie 3: niet-hechtgebonden met weinig of geen matrix |
| Asbestsoort (vezeltype) | Alleen chrysotiel |
| Toestand van het materiaal | Licht beschadigd, licht verweerd. Intact calciumsilicaatmateriaal of categorie III 'gebondenheid' |

| Beschrijving | Koord in kachel |
| Asbestmateriaal | Koord, lint, band, strip |

- Verwijder dit asbestmateriaal zo snel mogelijk. Volg de toestand goed op.

- Eenvoudige handelingen: mag via doe-het-zelf of door werknemer(s) met opleidingsattest eenvoudige handelingen  
Kan door particulier verwijderd worden zonder breken of beschadigen bij verwijderen.

Draag steeds handschoenen en een ffp3 mondmasker.

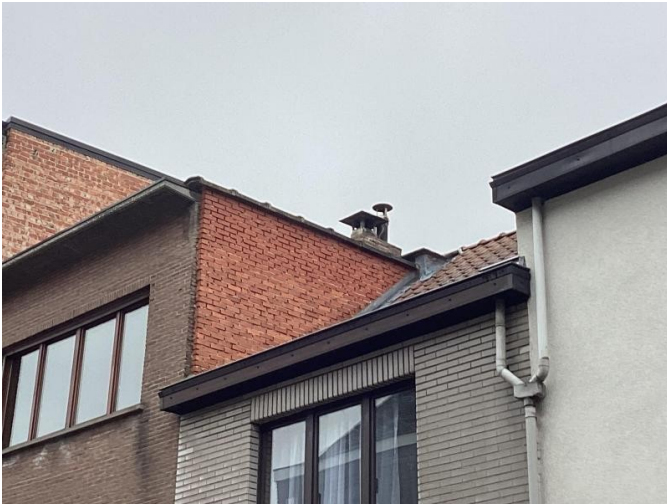
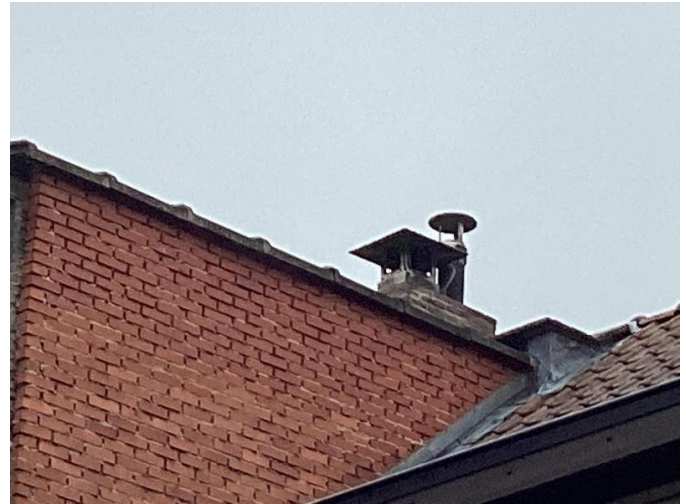
Verwijderen

| Eindbeoordeling materiaalrisico | Verhoogd materiaalrisico en/of verhoogde kans op vezelvrijgave |

| Gebondenheid | Categorie 1: hechtgebonden in oorsprong |
| Asbestsoort (vezeltype) | Crocidoliet aanwezig |
| Toestand van het materiaal | Matig beschadigd, matig verweerd |

| Beschrijving | Schouwhoed |
| Asbestmateriaal | Schouwhoed, ventilatiekap (anti-windval) |

- Zorg voor een veilig beheer. Vermijd het beschadigen van het asbestmateriaal. Controleer de toestand jaarlijks op wijzigingen.

- Eenvoudige handelingen: mag via doe-het-zelf of door werknemer(s) met opleidingsattest eenvoudige handelingen  
Kan door particulier verwijderd worden zonder breken of beschadigen bij verwijderen.

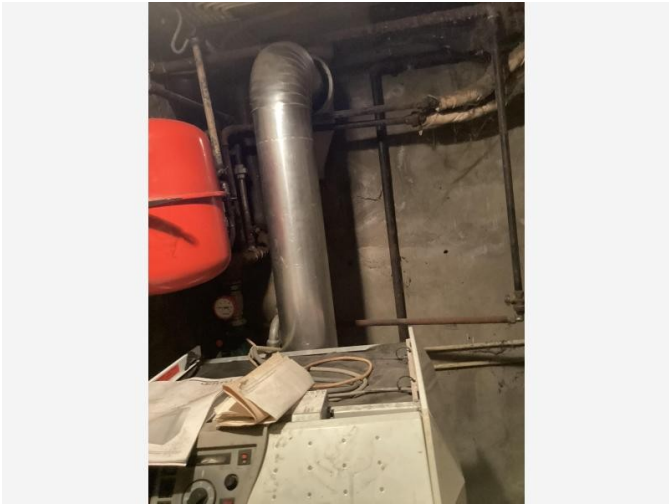
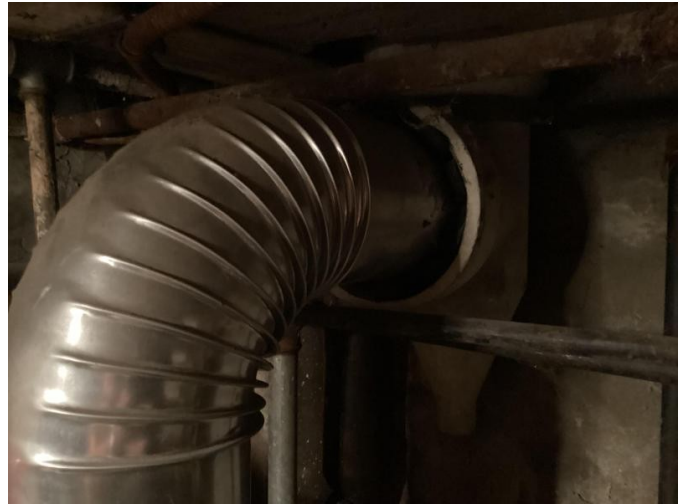
Verwijderen

| Eindbeoordeling materiaalrisico | Verhoogd materiaalrisico en/of verhoogde kans op vezelvrijgave |

| Gebondenheid | Categorie 1: hechtgebonden in oorsprong |
| Asbestsoort (vezeltype) | Crocidoliet aanwezig |
| Toestand van het materiaal | Licht beschadigd, licht verweerd. Intact calciumsilicaatmateriaal of categorie III 'gebondenheid' |

| Beschrijving | Rookgaskanaal |

- Zorg voor een veilig beheer. Vermijd het beschadigen van het asbestmateriaal. Controleer de toestand jaarlijks op wijzigingen.

- Eenvoudige handelingen: mag via doe-het-zelf of door werknemer(s) met opleidingsattest eenvoudige handelingen  
Kan door particulier verwijderd worden zonder breken of beschadigen bij verwijderen.

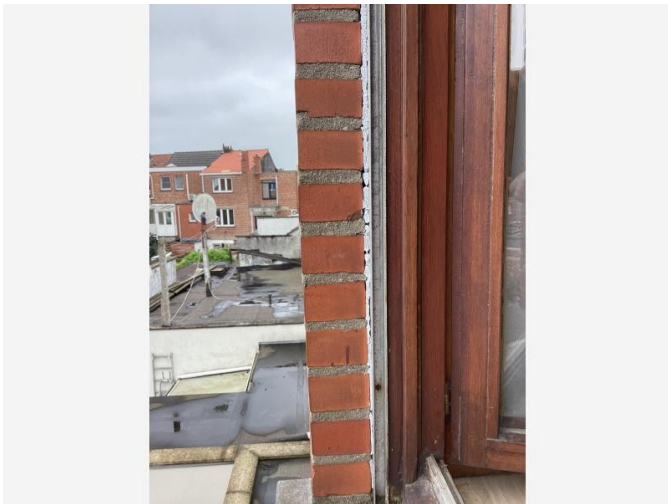
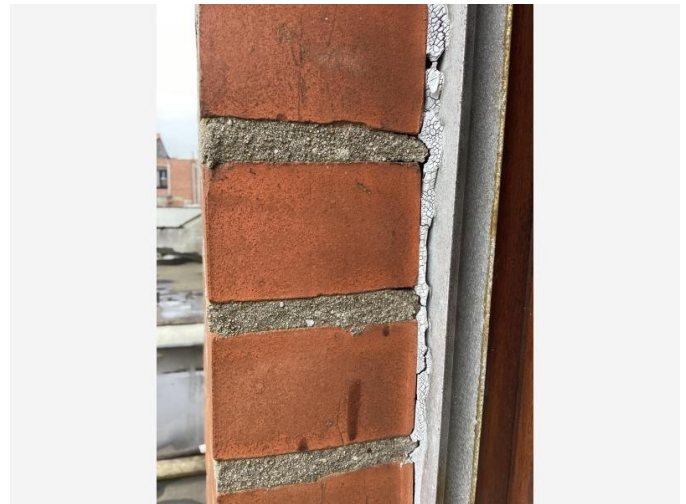
Zorgvuldig beheren

| Eindbeoordeling materiaalrisico | Laag materiaalrisico en/of verlaagde kans op vezelvrijgave |

| Gebondenheid | Categorie 1: hechtgebonden in oorsprong |
| Asbestsoort (vezeltype) | Amfibool aanwezig, uitgezonderd crocidoliet |
| Toestand van het materiaal | Licht beschadigd, licht verweerd. Intact calciumsilicaatmateriaal of categorie III 'gebondenheid' |

| Beschrijving | Mastiek tussen ramen en muur |

- Zorg voor een veilig beheer. Vermijd het beschadigen van het asbestmateriaal. Controleer de toestand jaarlijks op wijzigingen.

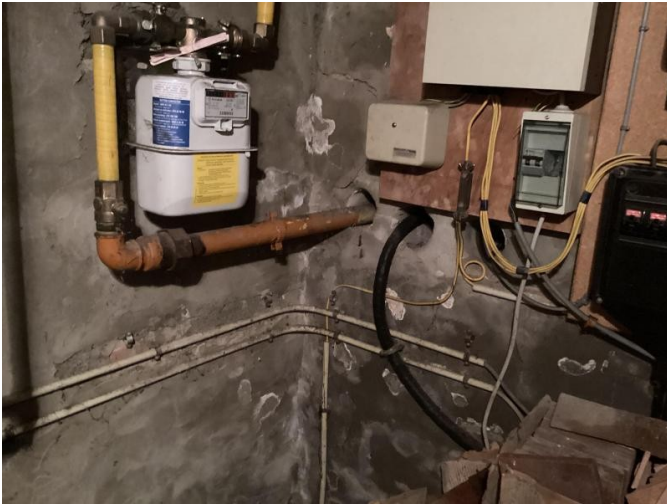
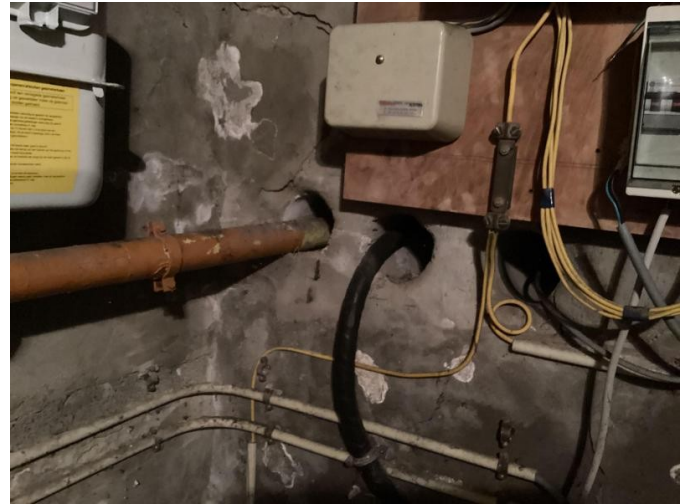
Zorgvuldig beheren

| Eindbeoordeling materiaalrisico | Laag materiaalrisico en/of verlaagde kans op vezelvrijgave |

| Gebondenheid | Categorie 1: hechtgebonden in oorsprong |
| Asbestsoort (vezeltype) | Crocidoliet aanwezig |
| Toestand van het materiaal | Licht beschadigd, licht verweerd. Intact calciumsilicaatmateriaal of categorie III 'gebondenheid' |

| Beschrijving | Doorvoerbuizen naar buiten |
| Eenvoudig bereikbaar | Nee <ul style="list-style-type: none"><li>• Verwijdering tast de bouwkundige integriteit aan.</li></ul> |

- Zorg voor een veilig beheer en verwijder dit asbestmateriaal wanneer het bij werken eenvoudig bereikbaar wordt. Controleer de toestand jaarlijks op wijzigingen.

- Eenvoudige handelingen: mag via doe-het-zelf of door werknemer(s) met opleidingsattest eenvoudige handelingen  
Kan enkel verwijderd worden door werknemers met opleidingsattest eenvoudige handelingen.

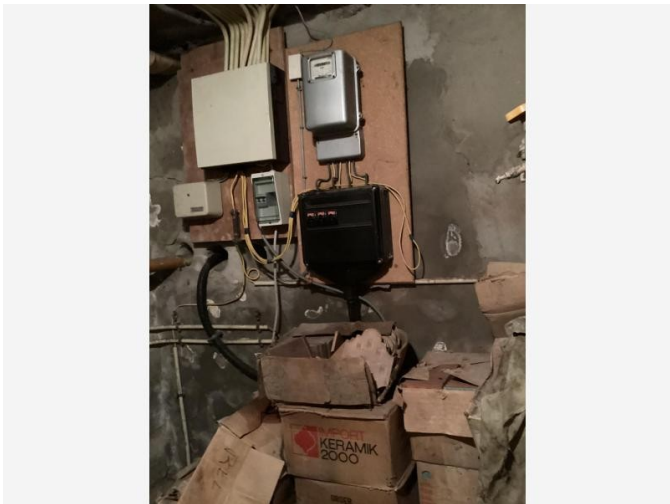
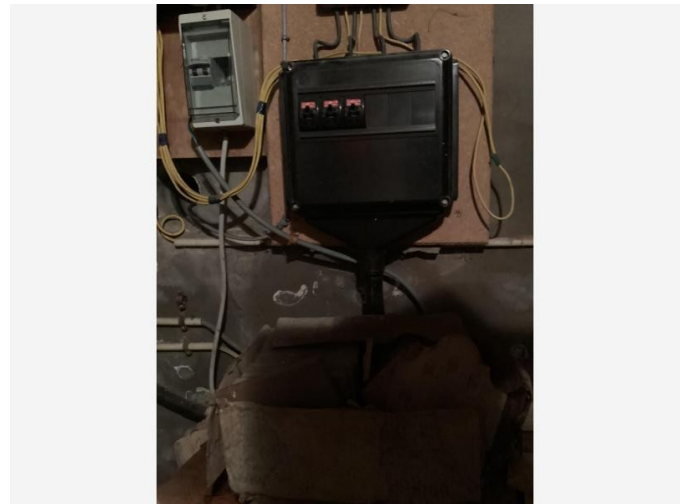
Zorgvuldig beheren

| Eindbeoordeling materiaalrisico | Laag materiaalrisico en/of verlaagde kans op vezelvrijgave |

| Gebondenheid | Categorie 1: hechtgebonden in oorsprong |
| Asbestsoort (vezeltype) | Crocidoliet aanwezig |
| Afschermingsgraad van het gehele materiaal | Geheel of deels (ook) vrij aan de binnenlucht |

- Zorg voor een veilig beheer. Vermijd het beschadigen van het asbestmateriaal. Controleer de toestand jaarlijks op wijzigingen.

- Eenvoudige handelingen: mag via doe-het-zelf of door werknemer(s) met opleidingsattest eenvoudige handelingen  
Kan enkel verwijderd worden door werknemers met opleidingsattest eenvoudige handelingen.

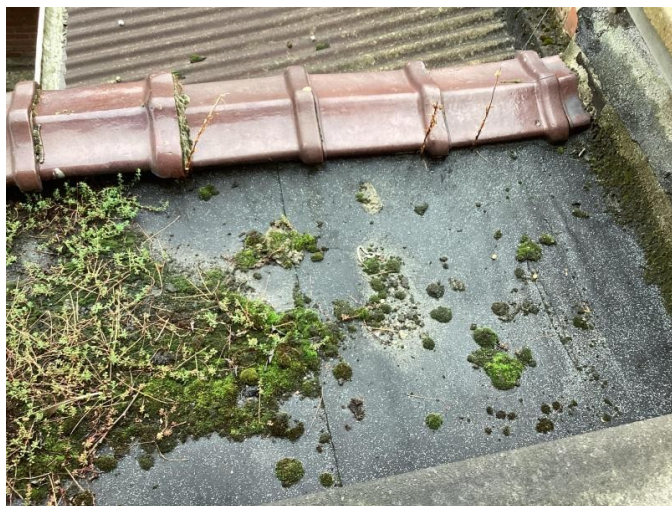
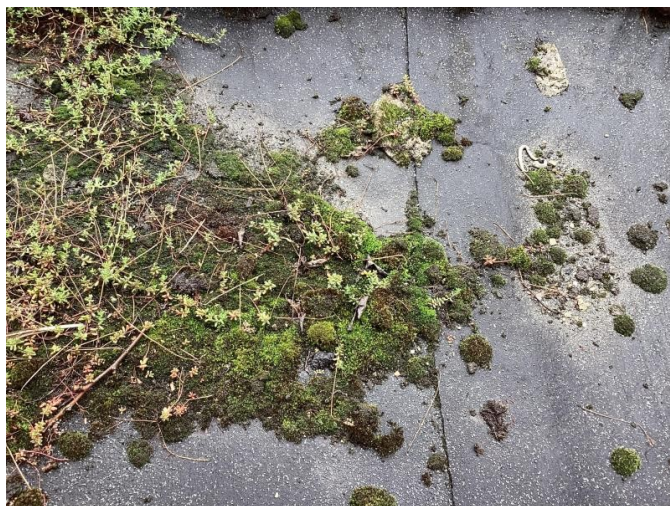
## Fiche 10: Plat dak achteraan

Geen asbest

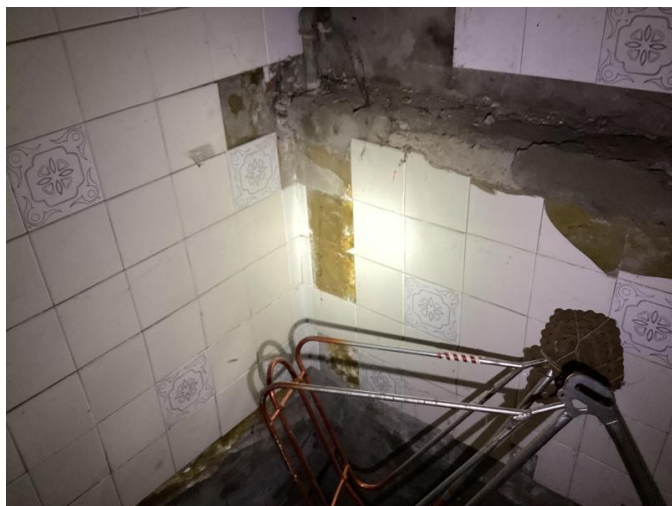
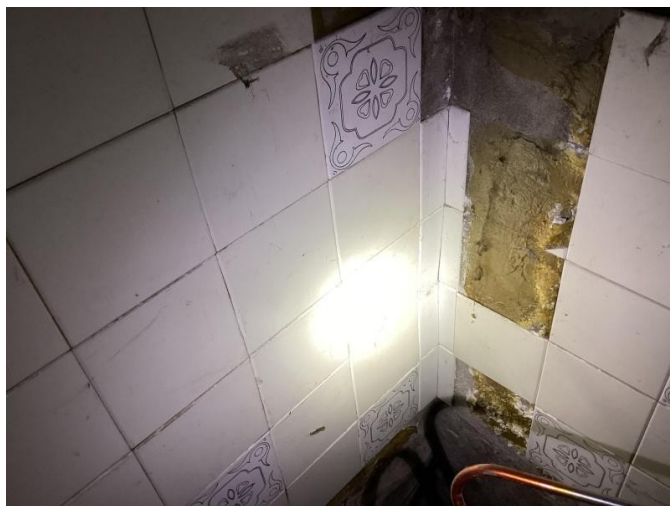
## Fiche 11: Lijm achter tegels

Geen asbest

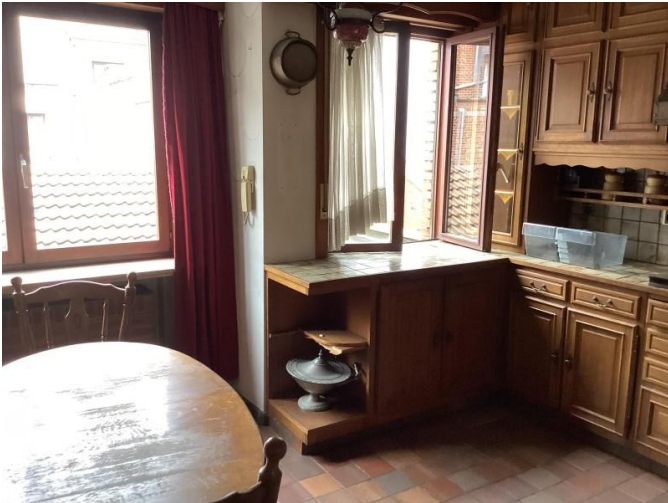
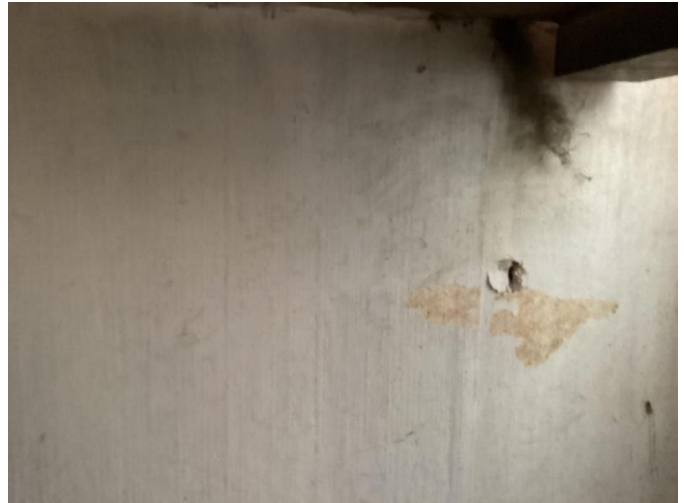
## Fiche 12: Binnenmuren pleister

Geen asbest

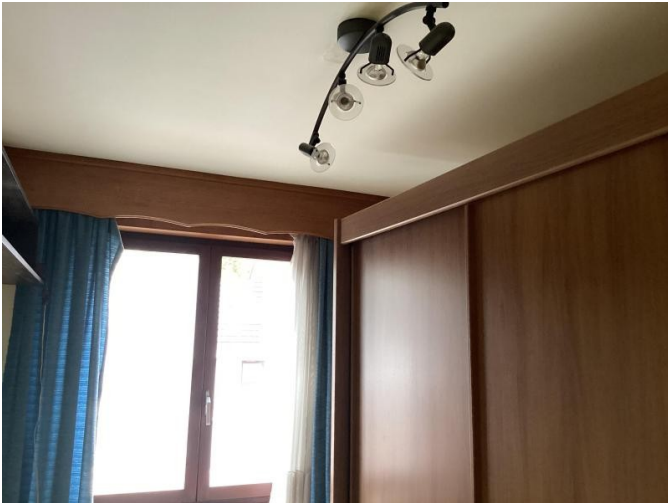
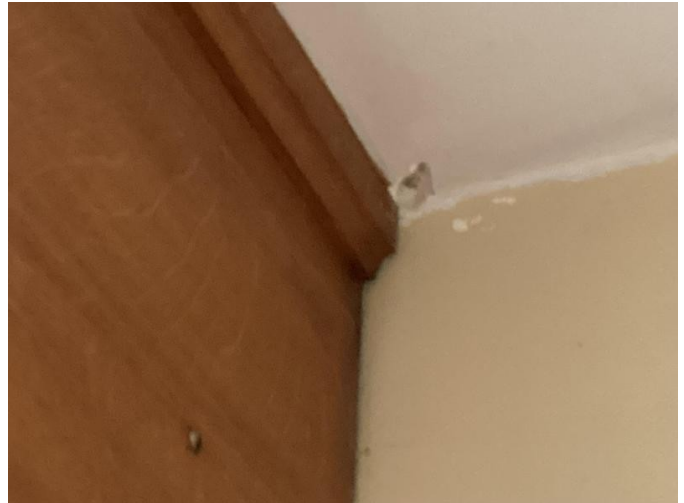
## Fiche 13: Plafonds pleister

Geen asbest
