Asbestinventarisatietest

Bouwelsesteenweg 90, 2560 Nijlen

Attestnummer : 20250304-000189.000

Uitgegeven op : 04.03.2025

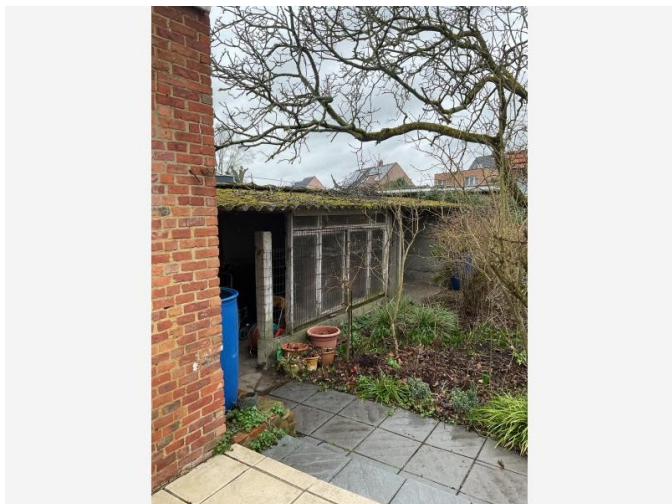
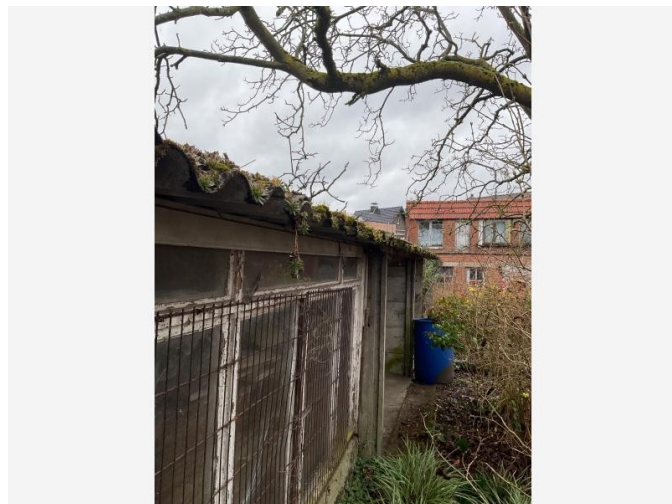
Dringend verwijderen

Eindbeoordeling materiaalrisico	Hoog materiaalrisico en/of hoge kans op vezelvrijgave
---------------------------------	---

Gebondenheid	Categorie 1: hechtgebonden in oorsprong
Asbestsoort (vezeltype)	Crocidoliet aanwezig
Asbestconcentratie	Laag (< 50%)
Afschermingsgraad van het gehele materiaal	Geheel of deels (ook) vrij aan de binnenlucht
Toestand van het materiaal	Matig beschadigd, matig verweerd

#	Type	Referentie	Resultaat
1.1	Puntmonster	MM06	Crocidoliet, Chrysotiel

Beschrijving	Golfplaten op schuin dak achterbouw
Omgeving	Grenst aan binnen- en buitenlucht
Primaire drager	Schuin dak
Asbestmateriaal	Dak- en gevelbekleding - Golfplaat
Bindmiddel van asbestmateriaal	Cement
Gebondenheid op basis van bindmiddel	Hecht
Hoeveelheid (oppervlakte - aantal)	<ul style="list-style-type: none">• 35,00 m² - 1 stuk
Totale oppervlakte	35,00 m ²
Eenvoudig bereikbaar	Ja
Bevestigingswijze	<ul style="list-style-type: none">• Geschroefd
Identificatiemethode	Vaststelling met monstername
Destructieve handeling voor identificatie	Nee

- Verwijder dit asbestmateriaal zo snel mogelijk. Volg de toestand goed op.
- Hemelwater dat afspoelt van asbestcement daken of gevels kan asbestdeeltjes bevatten. Gebruik het enkel voor gesloten circuits (bv. spoelen toiletten). Reinig na het vervangen van het dak of de gevel de dakgoten en regenwaterput of -ton om asbesthoudend sediment of slib te verwijderen

- Eenvoudige handelingen: mag via doe-het-zelf of door werknemer(s) met opleidingsattest eenvoudige handelingen
Hechtgebonden asbesttoepassing in open lucht.

Deze golfplaten kunnen manueel worden losgeschroefd en via de correcte wijze worden afgevoerd als hechtgebonden asbestafval.

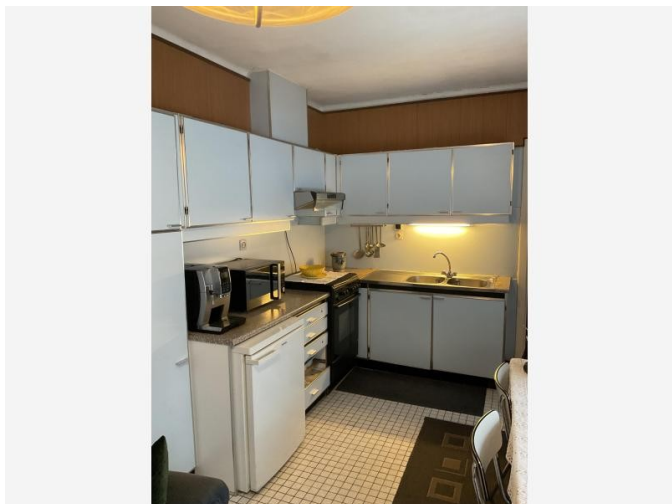
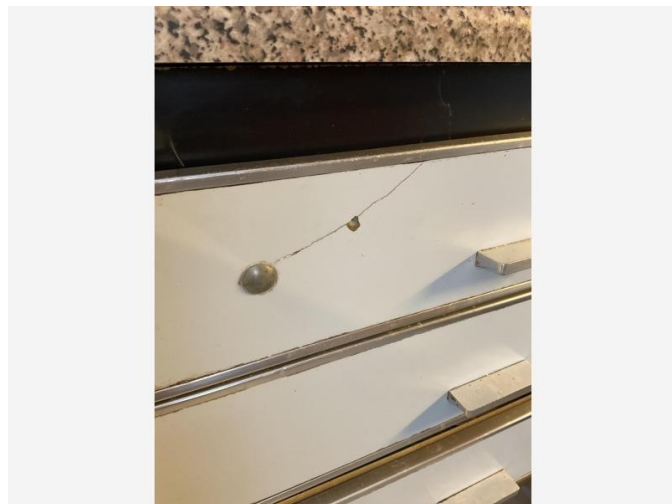
Verwijderen

Eindbeoordeling materiaalrisico	Verhoogd materiaalrisico en/of verhoogde kans op vezelvrijgave
---------------------------------	--

Gebondenheid	Categorie 1: hechtgebonden in oorsprong
Asbestsoort (vezeltype)	Crocidoliet aanwezig
Asbestconcentratie	Laag (< 50%)
Afschermingsgraad van het gehele materiaal	Geheel of deels (ook) vrij aan de binnenlucht
Toestand van het materiaal	Licht beschadigd, licht verweerd. Intact calciumsilicaatmateriaal of categorie III 'gebondenheid'

Beschrijving	Keukenpanelen uit glasal
Omgeving	Binnen
Primaire drager	Inrichting (meubilair, ...)
Asbestmateriaal	Plaat, paneel, tablet - Geëmailleerd, type Glasal
Bindmiddel van asbestmateriaal	Cement
Gebondenheid op basis van bindmiddel	Hecht
Hoeveelheid (oppervlakte - dikte - aantal)	<ul style="list-style-type: none">• 25,00 m² - 2,00 cm - 1 stuk
Totaal volume	0,50 m ³
Eenvoudig bereikbaar	Ja
Bevestigingswijze	<ul style="list-style-type: none">• Geschroefd
Identificatiemethode	Vaststelling zonder monstername
Destructieve handeling voor identificatie	Nee
Opmerking	Ingegeven hoeveelheid is niet indicatief voor prijsofferte.

- Zorg voor een veilig beheer. Vermijd het beschadigen van het asbestmateriaal. Controleer de toestand jaarlijks op wijzigingen.

- Eenvoudige handelingen: mag via doe-het-zelf of door werknemer(s) met opleidingsattest eenvoudige handelingen
Hechtgebonden asbesttoepassing, weliswaar in binnenlucht. De legplanken kunnen zonder grote manipulatie en beschadiging uit de kasten worden gehaald. De kasten zelf zijn eenvoudig demonteerbaar door de scharnieren los te maken (gebruik hiervoor manueel gereedschap, geen sneldraaiende machines). Voer het afval af als hechtgebonden asbesttoepassing.

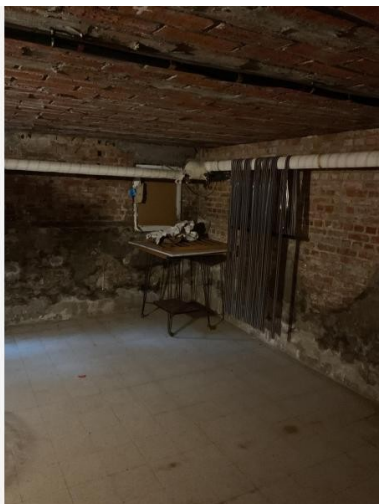
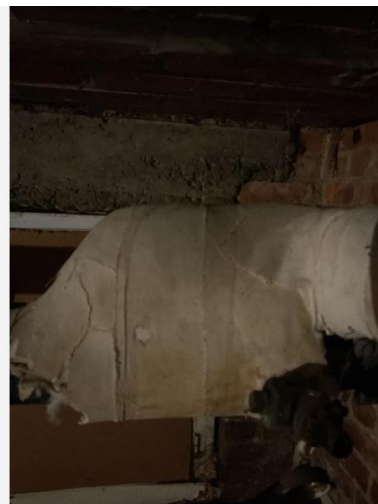
Verwijderen

Eindbeoordeling materiaalrisico	Verhoogd materiaalrisico en/of verhoogde kans op vezelvrijgave
---------------------------------	--

Gebondenheid	Categorie 2: niet-hechtgebonden met matrix
Asbestsoort (vezeltype)	Alleen chrysotiel
Asbestconcentratie	Hoog ($\geq 50\%$)
Afschermingsgraad van het gehele materiaal	Geheel of deels (ook) vrij aan de binnenlucht
Toestand van het materiaal	Licht beschadigd, licht verweerd. Intact calciumsilicaatmateriaal of categorie III 'gebondenheid'

#	Type	Referentie	Resultaat
3.1	Mengmonster	MM03 (recht)	Chrysotiel
3.2	Mengmonster	MM04 (bocht)	Chrysotiel

Beschrijving	Leidingisolatie
Omgeving	Binnen
Primaire drager	HVAC infrastructuur en uitrusting
Asbestmateriaal	In-situ afwerkingslagen - Thermische isolatie
Bindmiddel van asbestmateriaal	Gips - kalk
Gebondenheid op basis van bindmiddel	Niet-hechtgebonden
Hoeveelheid (lengte - omtrek - dikte - aantal)	<ul style="list-style-type: none">• 17,00 m - 40,00 cm - 2,00 cm - 1 stuk
Totaal volume	0,136 m ³
Eenvoudig bereikbaar	Ja
Bevestigingswijze	<ul style="list-style-type: none">• Verlijmd, ingegoten, versmeerd
Identificatiemethode	Vaststelling met monsternamen
Destructieve handeling voor identificatie	Nee
Opmerking	Ingegeven hoeveelheid is niet indicatief voor prijsofferte.

- Zorg voor een veilig beheer. Vermijd het beschadigen van het asbestmateriaal. Controleer de toestand jaarlijks op wijzigingen.

- Hermetische zone (erkend asbestverwijderaar)
Niet hechtgebonden asbesttoepassing met een hoge asbestconcentratie en in een gesloten omgeving.

Voor de verwijdering van dit materiaal dient een hermetische zone worden opgebouwd waarin de asbest van de leidingen kan worden verwijderd.

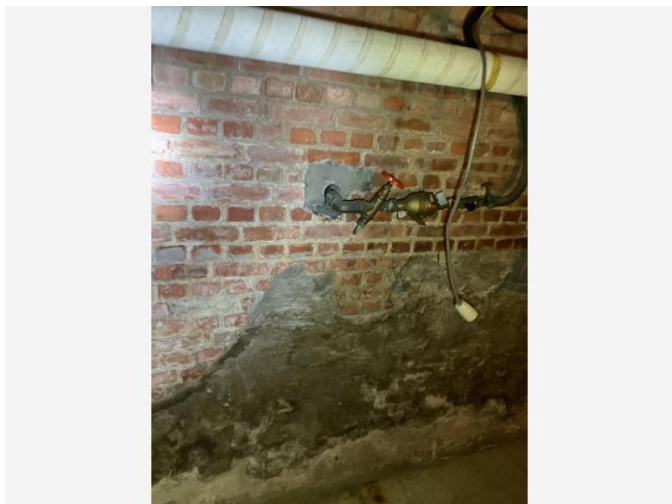
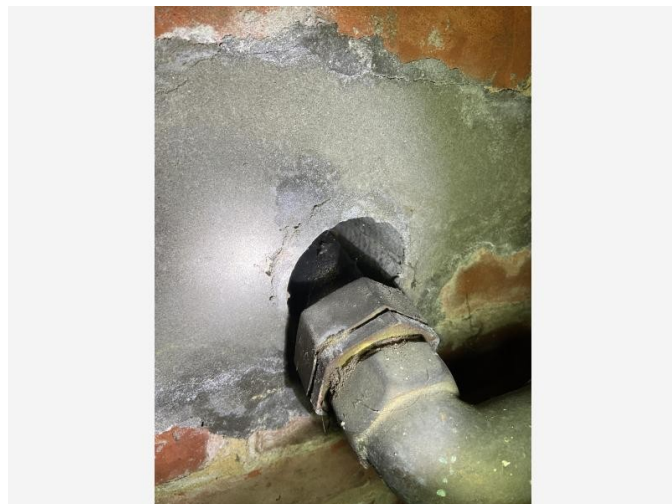
Maatregelen nemen

Eindbeoordeling materiaalrisico	Verhoogd materiaalrisico en/of verhoogde kans op vezelvrijgave
---------------------------------	--

Gebondenheid	Categorie 1: hechtgebonden in oorsprong
Asbestsoort (vezeltype)	Crocidoliet aanwezig
Asbestconcentratie	Laag (< 50%)
Afschermingsgraad van het gehele materiaal	Geheel of deels (ook) vrij aan de binnenlucht
Toestand van het materiaal	Licht beschadigd, licht verweerd. Intact calciumsilicaatmateriaal of categorie III 'gebondenheid'

Beschrijving	Buis aan waterleiding
Omgeving	Binnen
Primaire drager	Fundering-draagstructuur (horizontaal, verticaal)
Asbestmateriaal	Buis, koker, leiding, pijp, doorvoer
Bindmiddel van asbestmateriaal	Cement
Gebondenheid op basis van bindmiddel	Hecht
Hoeveelheid (lengte - omtrek - dikte - aantal)	<ul style="list-style-type: none">• 0,10 m - 25,00 cm - 1,00 cm - 1 stuk
Totaal volume	< 0,001 m ³
Eenvoudig bereikbaar	Nee <ul style="list-style-type: none">• Verwijdering tast de bouwkundige integriteit aan.
Bevestigingswijze	<ul style="list-style-type: none">• Geklemd• Verlijmd, ingegoten, versmeerd
Identificatiemethode	Vaststelling zonder monsternamen
Destructieve handeling voor identificatie	Nee
Opmerking	Door deze buis die in de muur zit, komt de waterleiding binnen.

- Zorg voor een veilig beheer en verwijder dit asbestmateriaal wanneer het bij werken eenvoudig bereikbaar wordt. Controleer de toestand jaarlijks op wijzigingen.

- Eenvoudige handelingen: mag via doe-het-zelf of door werknemer(s) met opleidingsattest eenvoudige handelingen
Hechtgebonden asbesttoepassing in goede staat.

Deze kan niet in zijn geheel worden weggenomen zonder de fundering uit te breken. Verwijder deze asbesttoepassing bij voorkeur pas bij de volledige uitbraak en fundering.

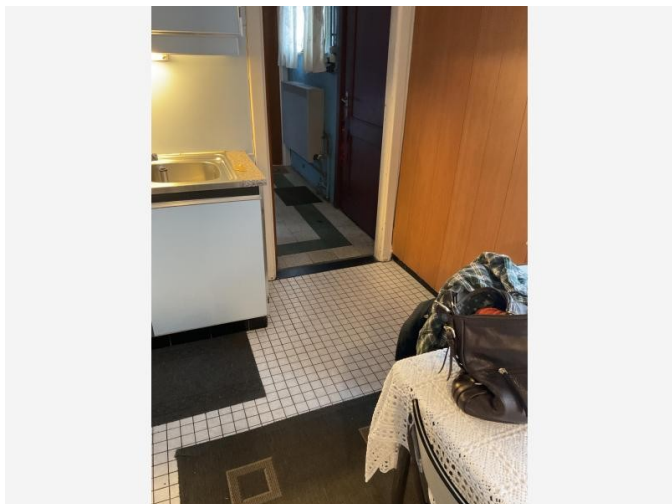
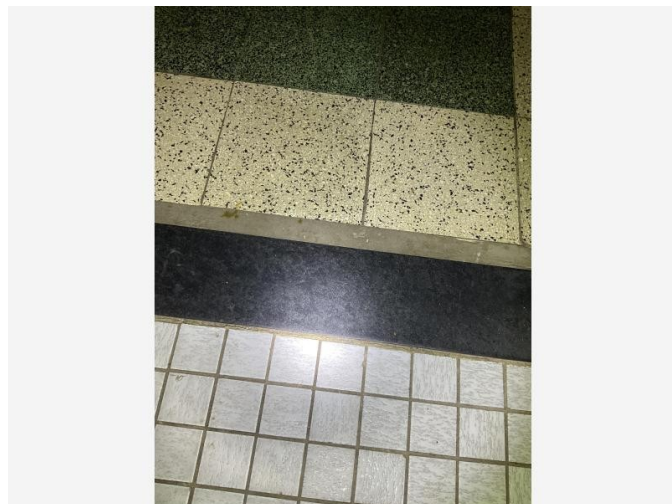
Zorgvuldig beheren

Eindbeoordeling materiaalrisico	Zeer laag materiaalrisico en/of zeer lage kans op vezelvrijgave
---------------------------------	---

Gebondenheid	Categorie 1: hechtgebonden in oorsprong
Asbestsoort (vezeltype)	Alleen chrysotiel
Asbestconcentratie	Laag (< 50%)
Afschermingsgraad van het gehele materiaal	Geheel of deels (ook) vrij aan de binnenlucht
Toestand van het materiaal	Onbeschadigd, niet verweerd

Beschrijving	Zwarte deurdorpels
Omgeving	Binnen
Primaire drager	Vloer
Asbestmateriaal	Plaat, paneel, tablet - Type Massal
Bindmiddel van asbestmateriaal	Cement
Gebondenheid op basis van bindmiddel	Hecht
Hoeveelheid (oppervlakte - dikte - aantal)	<ul style="list-style-type: none">• 0,20 m² - 1,00 cm - 2 stuks
Totaal volume	0,004 m ³
Eenvoudig bereikbaar	Ja
Bevestigingswijze	<ul style="list-style-type: none">• Geklemd• Verlijmd, ingegoten, versmeerd
Identificatiemethode	Vaststelling zonder monsternamen
Destructieve handeling voor identificatie	Nee

- Zorg voor een veilig beheer. Vermijd het beschadigen van het asbestmateriaal. Controleer de toestand jaarlijks op wijzigingen.

- Eenvoudige handelingen: mag via doe-het-zelf of door werknemer(s) met opleidingsattest eenvoudige handelingen
Hechtgebonden asbesttoepassing, weliswaar binnen, dewelke kan verwijderd worden zonder deze toepassing te beschadigen.

Bij voorkeur wordt deze verwijdering uitgevoerd bij een totaalrenovatie, vernieuwing van de vloeren of bij vervanging van de deuren en deurlijsten. Zo zal er wat meer ruimte gecreëerd worden om deze asbesttoepassing veilig weg te nemen.

Ongeacht de timing van de verwijdering, zal de vloer rondom deze venstertabletten licht moeten beschadigd worden om de deurdorpels veilig te verwijderen.

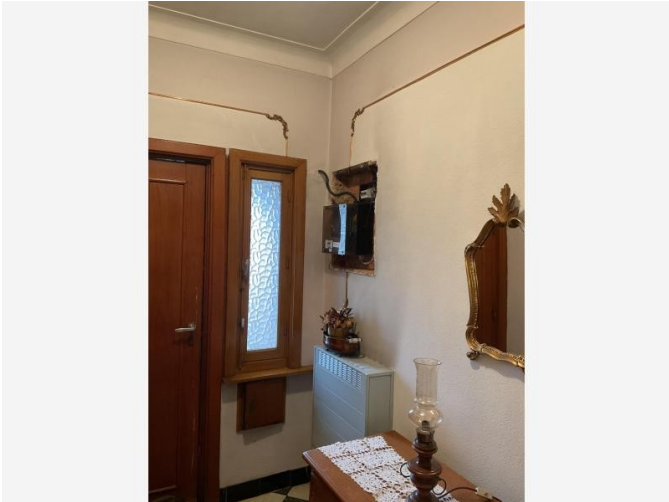
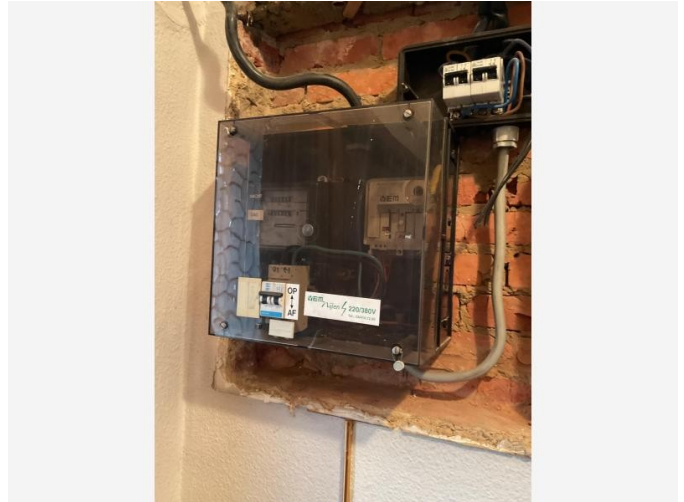
Zorgvuldig beheren

Eindbeoordeling materiaalisico	Laag materiaalisico en/of verlaagde kans op vezelvrijgave
--------------------------------	---

Gebondenheid	Categorie 1: hechtgebonden in oorsprong
Asbestsoort (vezeltype)	Crocidoliet aanwezig
Asbestconcentratie	Laag (< 50%)
Afschermingsgraad van het gehele materiaal	Geheel of deels (ook) vrij aan de binnenlucht
Toestand van het materiaal	Onbeschadigd, niet verweerd

Beschrijving	Bakeliet zekeringkast en elektriciteitsmeter in inkom
Omgeving	Binnen
Primaire drager	Communicatie en elektrische infrastructuur en uitrusting
Asbestmateriaal	Bakeliet
Bindmiddel van asbestmateriaal	Kunststof of -hars
Gebondenheid op basis van bindmiddel	Hecht
Hoeveelheid (gewicht - aantal)	<ul style="list-style-type: none">• 7,00 kg - 1 stuk
Totaal gewicht	7,00 kg
Eenvoudig bereikbaar	Ja
Bevestigingswijze	<ul style="list-style-type: none">• Geschroefd
Identificatiemethode	Vaststelling zonder monstername
Destructieve handeling voor identificatie	Nee

- Zorg voor een veilig beheer. Vermijd het beschadigen van het asbestmateriaal. Controleer de toestand jaarlijks op wijzigingen.

- Eenvoudige handelingen: mag via doe-het-zelf of door werknemer(s) met opleidingsattest eenvoudige handelingen Eigendom van de netbeheerder. Deze worden meegenomen bij het plaatsen van digitale meters.

Hechtgebonden asbesttoepassing met een van nature lage kans op vezelemisatie. Deze kan gemakkelijk van de muur worden losgeschroefd zonder de asbesttoepassing te beschadigen.

Contacteer de netbeheerder om deze toepassing te vervangen door een digitale meter. De kans is groot dat je hier als particulier niet aan mag werken vanwege veiligheid betreffende de elektriciteit.

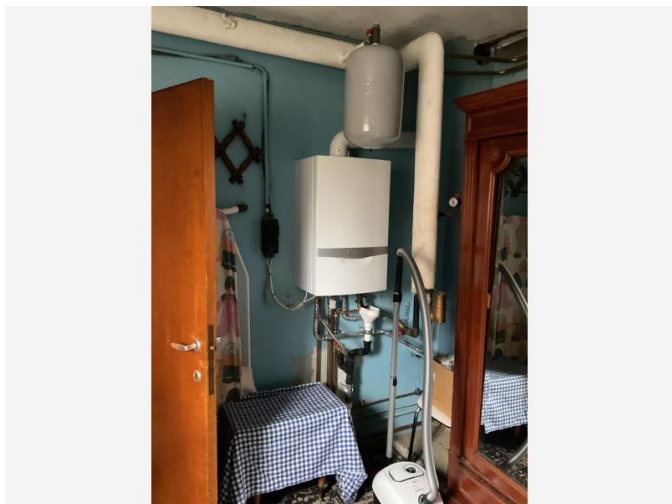
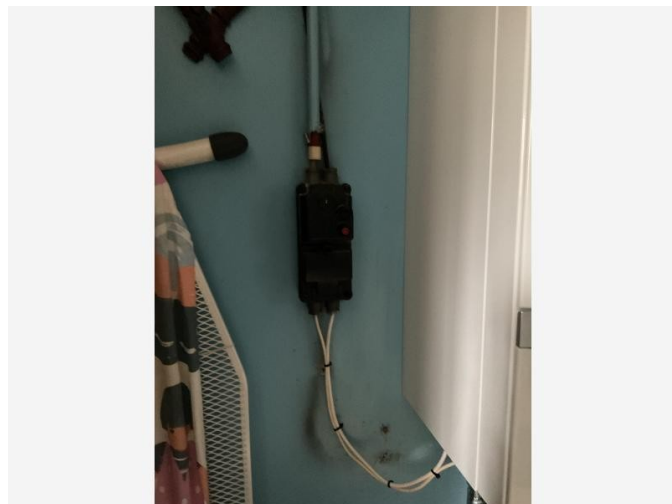
Zorgvuldig beheren

Beschrijving	Bakeliet zekeringkast aan cv
Omgeving	Binnen
Primaire drager	Communicatie en elektrische infrastructuur en uitrusting
Asbestmateriaal	Bakeliet
Bindmiddel van asbestmateriaal	Kunststof of -hars
Gebondenheid op basis van bindmiddel	Hecht
Hoeveelheid (gewicht - aantal)	<ul style="list-style-type: none">• 4,00 kg - 1 stuk
Totaal gewicht	4,00 kg
Eenvoudig bereikbaar	Ja
Bevestigingswijze	<ul style="list-style-type: none">• Geschroefd
Identificatiemethode	Vaststelling zonder monstername
Destructieve handeling voor identificatie	Nee

- Zorg voor een veilig beheer. Vermijd het beschadigen van het asbestmateriaal. Controleer de toestand jaarlijks op wijzigingen.

- Eenvoudige handelingen: mag via doe-het-zelf of door werknemer(s) met opleidingsattest eenvoudige handelingen
Hechtgebonden asbesttoepassing met een van nature lage kans op vezelemisatie. Deze kan gemakkelijk van de muur worden losgeschroefd zonder de asbesttoepassing te beschadigen.

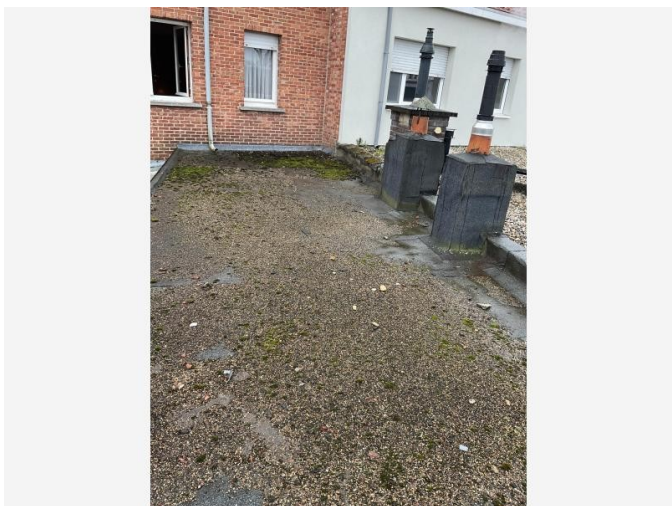
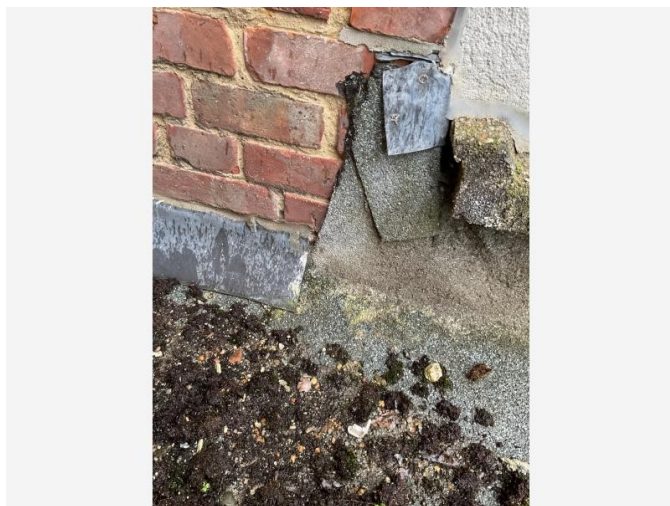
Fiche 11: Roofing op plat dak

Geen asbest

Beschrijving	Roofing op plat dak
Omgeving	Buiten
Primaire drager	Plat dak
Bindmiddel van materiaal	Bitumen (roofing, teer, asfalt)
Gebondenheid op basis van bindmiddel	Hecht
Hoeveelheid (oppervlakte - aantal)	• 30,00 m ² - 1 stuk
Totale oppervlakte	30,00 m ²
Identificatiemethode	Vaststelling met monsternamen
Destructieve handeling voor identificatie	Nee

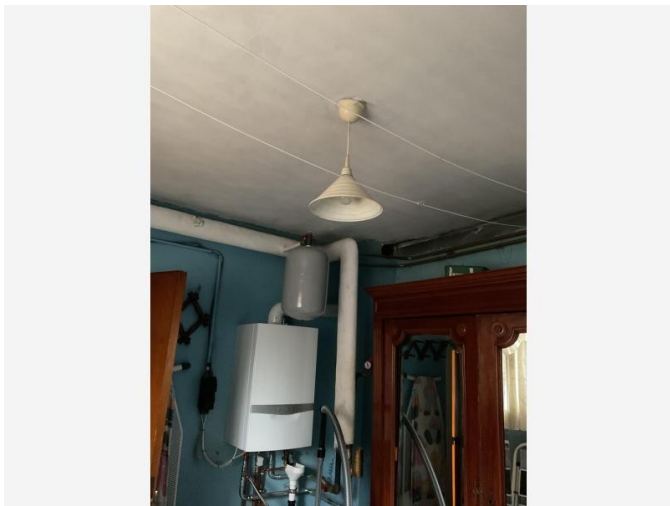
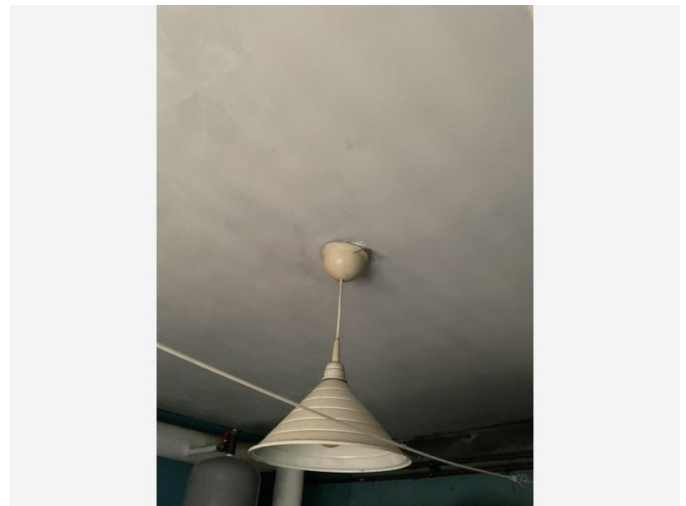
Beschrijving	Pleisterwerk plafonds
Omgeving	Binnen
Primaire drager	Plafond
Bindmiddel van materiaal	Gips - kalk
Gebondenheid op basis van bindmiddel	Niet-hechtgebonden
Hoeveelheid (oppervlakte - dikte - aantal)	• 112,00 m ² - 2,00 cm - 1 stuk
Totaal volume	2,24 m ³
Identificatiemethode	Vaststelling met monsternamen
Destructieve handeling voor identificatie	Nee
