Asbestinventarisatetest

Uilenberg 31A, 2270 Herenthout

Attestnummer : 20240707-000169.000

Uitgegeven op : 07.07.2024

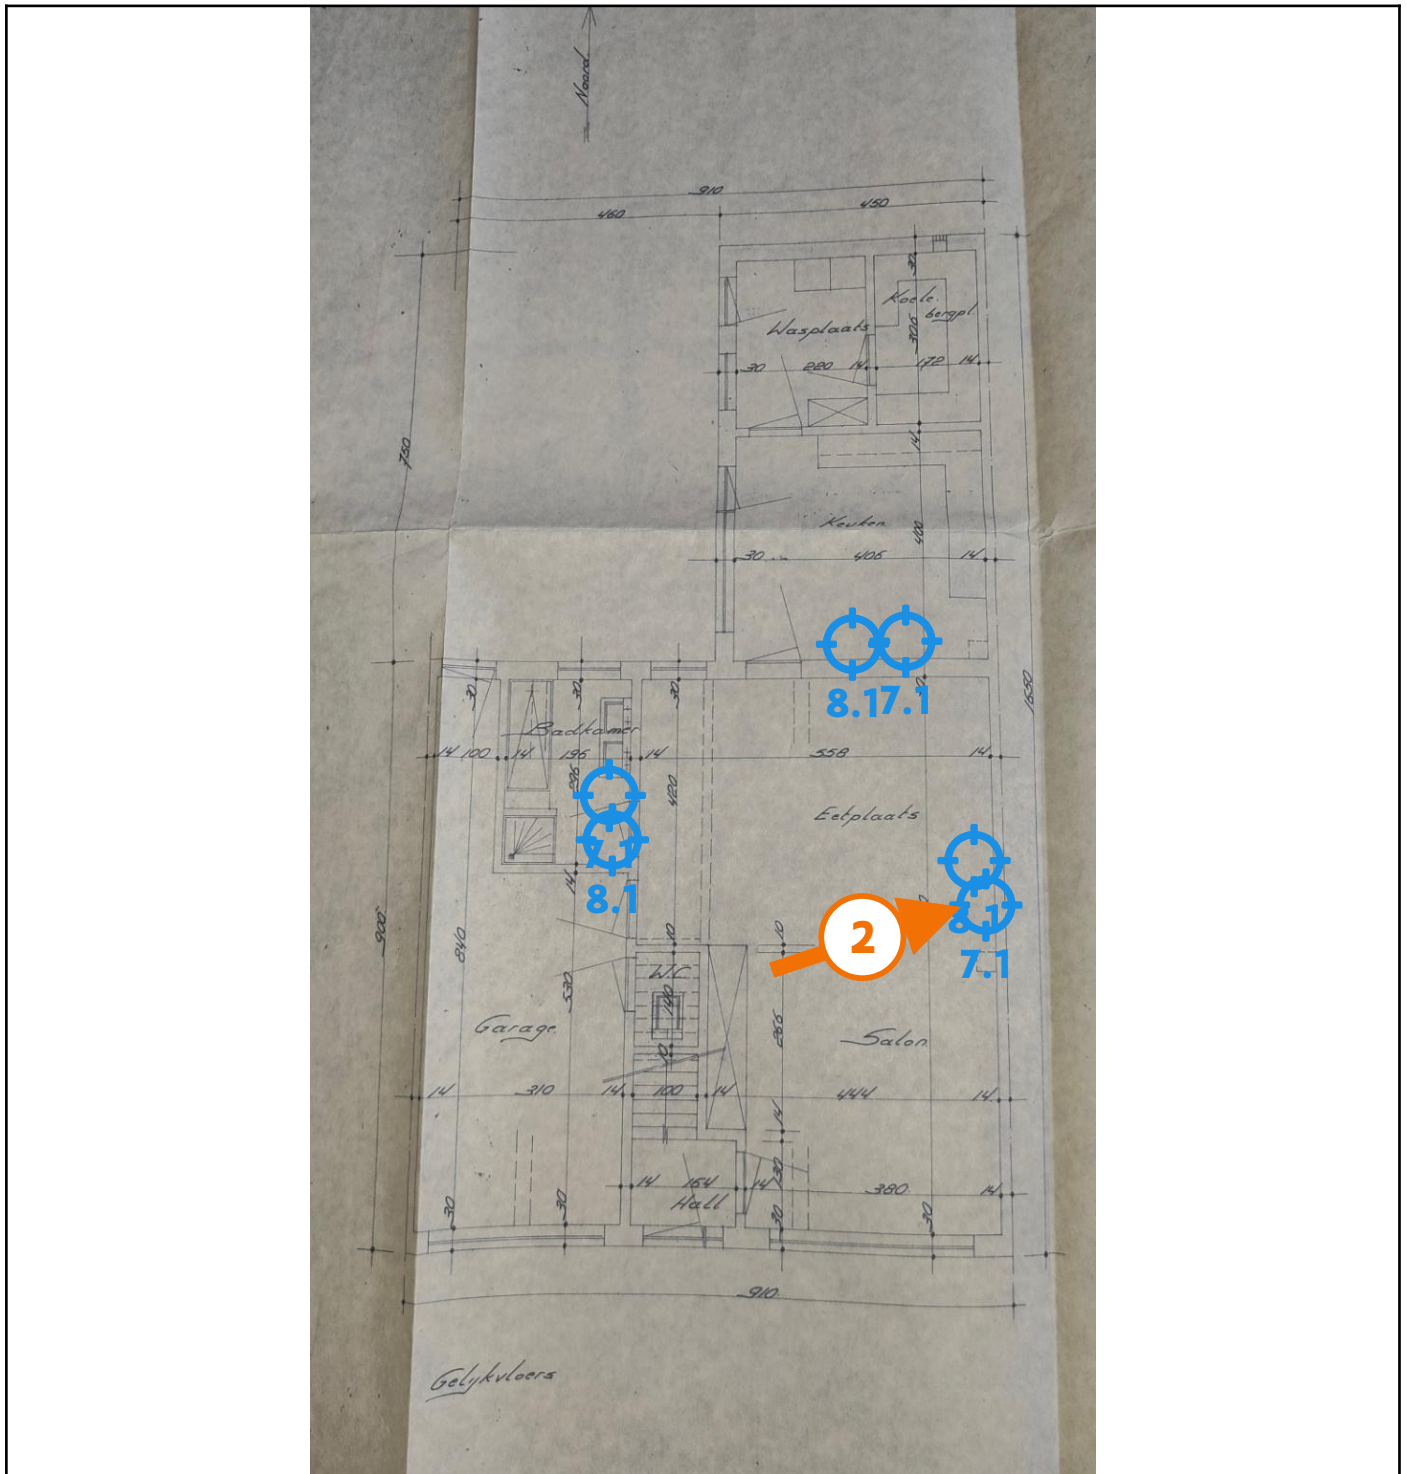
Plan 1.1: Gelijkvloers

Beschrijving	Type	Actie
2. Rookgaskanaal	Asbestmateriaal	Verwijderen
7. Pleisterwerk wand	Geen asbest	-

7.1 Code: MM01	Mengmonster	-
8. Pleisterwerk plafond	Geen asbest	-
8.1 Code: MM02	Mengmonster	-

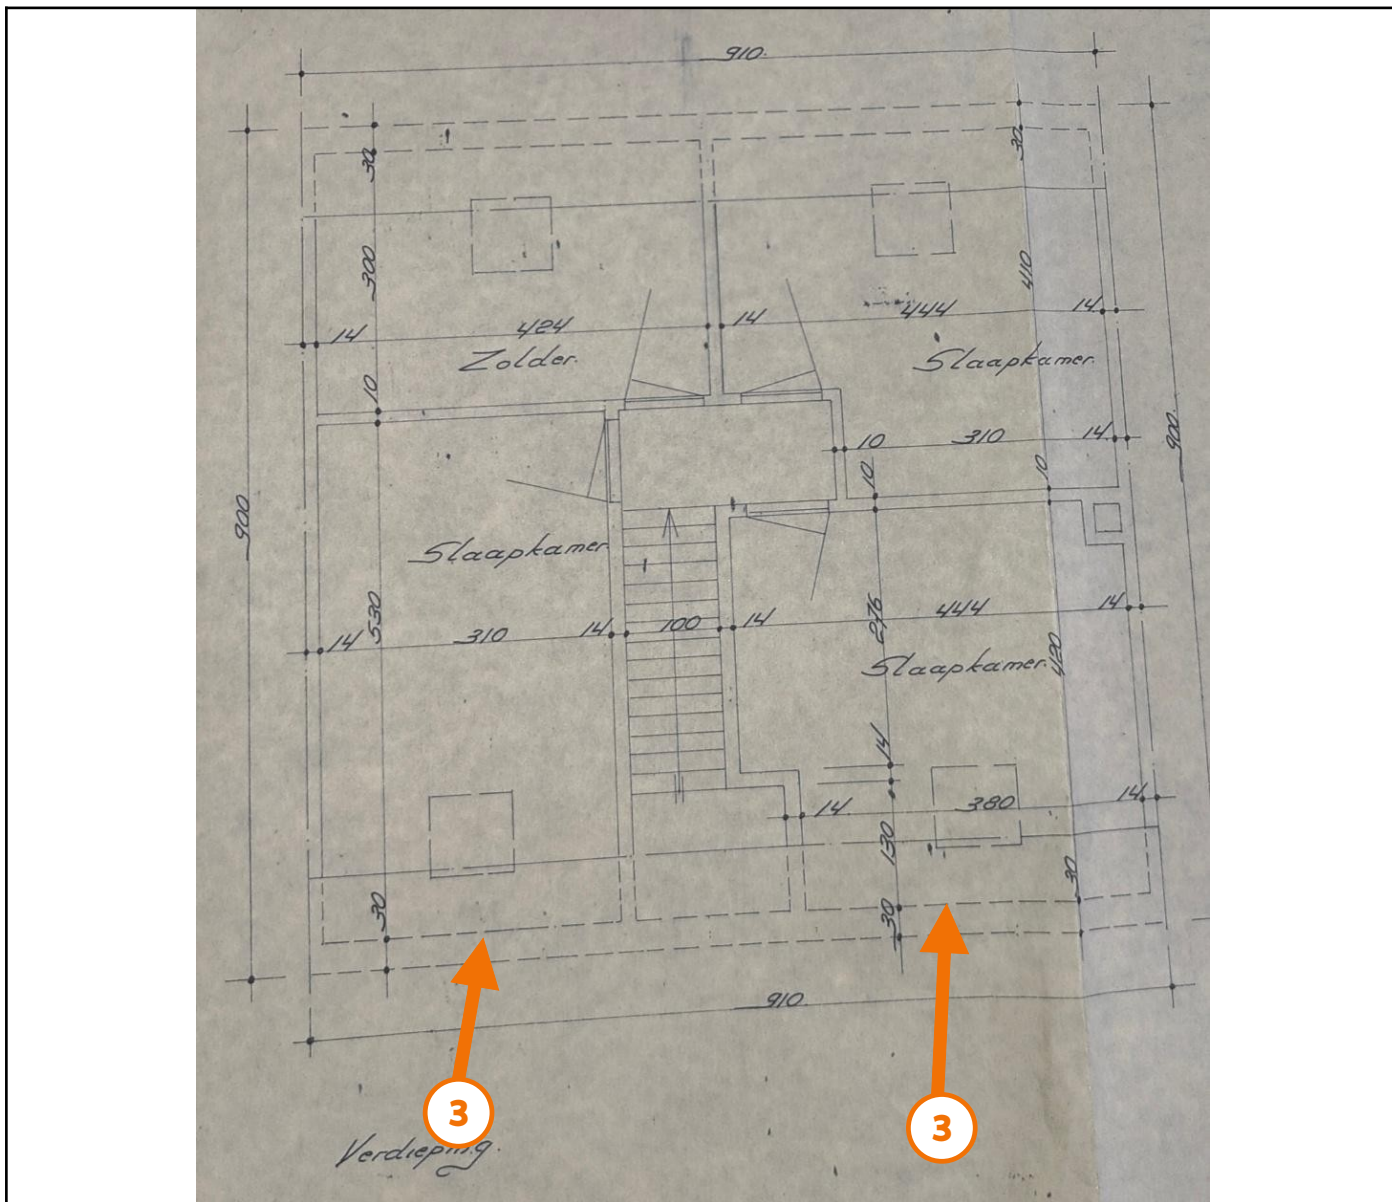
Plan 1.3: IMG_20240707_211801

Beschrijving	Type	Actie
3. Gevelleien	Asbestmateriaal	Verwijderen

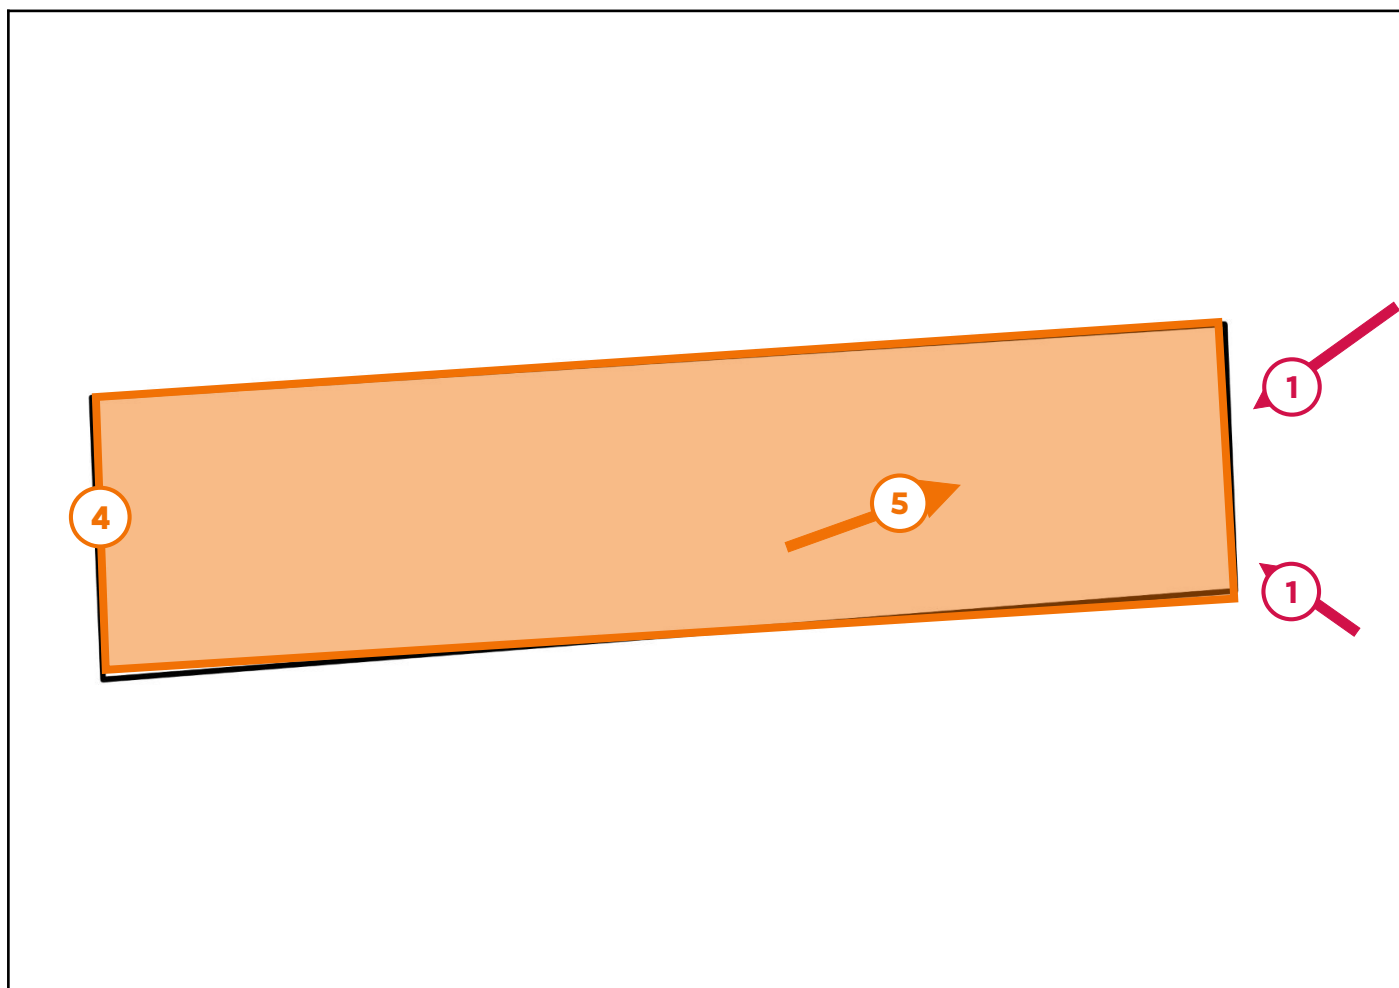
Plan 2.1: Duivenkot

Beschrijving	Type	Actie
1. Cementplaten	Asbestmateriaal	Dringend verwijderen
4. golfplaten duivenkot	Asbestmateriaal	Verwijderen
5. Cementplaat	Asbestmateriaal	Verwijderen

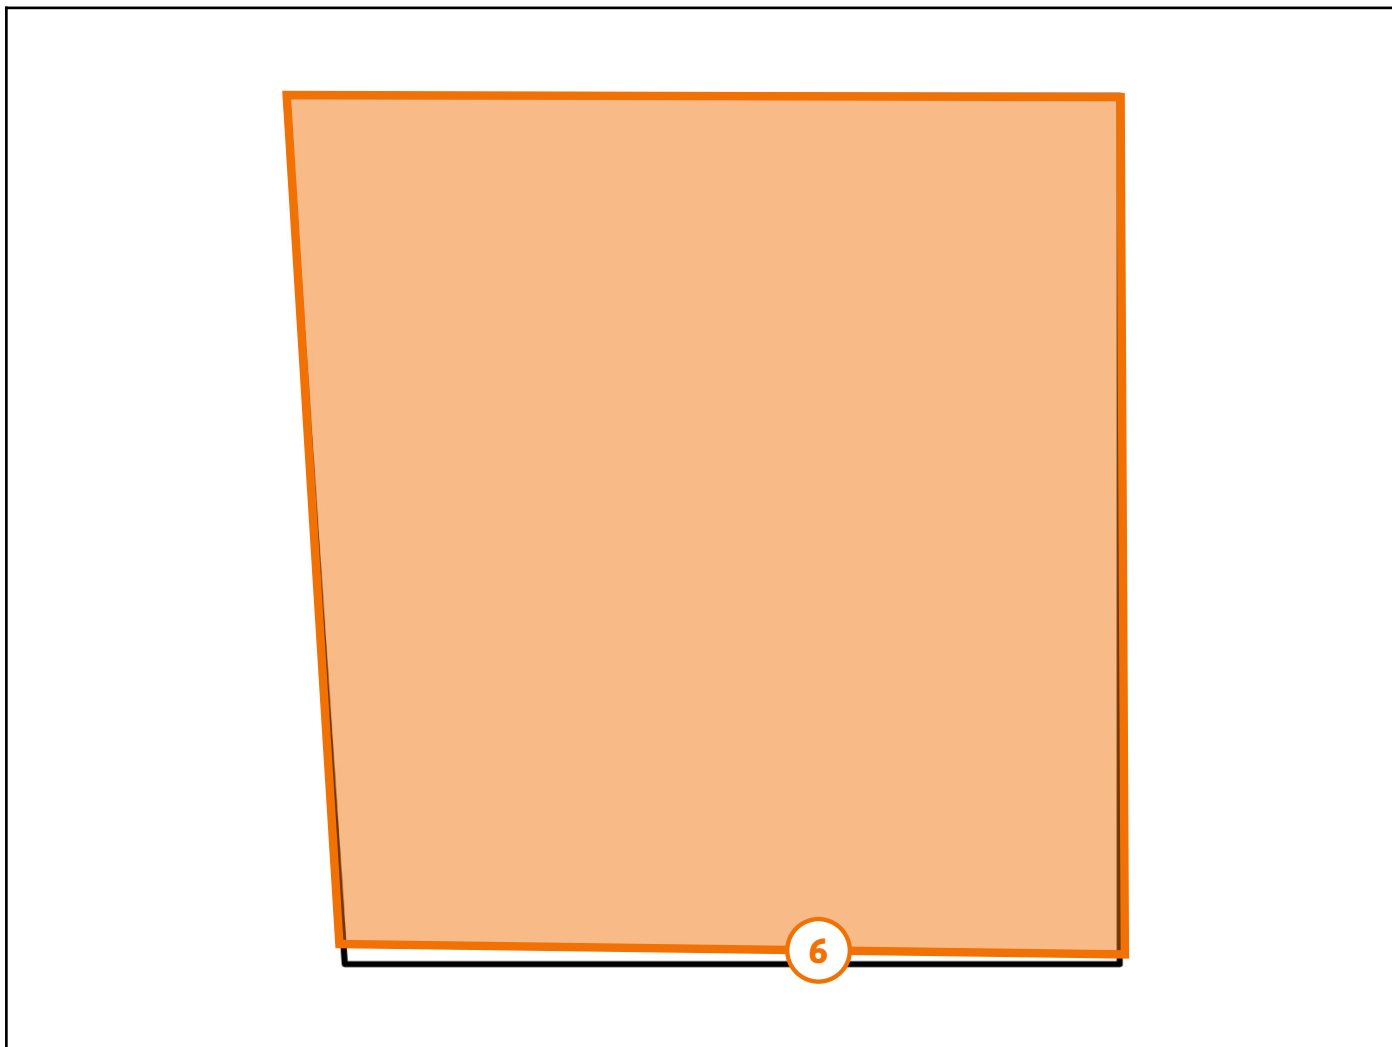
Plan 3.1: Tuinhuis plan

Beschrijving	Type	Actie
6. golfplaten tuinhuis	Asbestmateriaal	Verwijderen

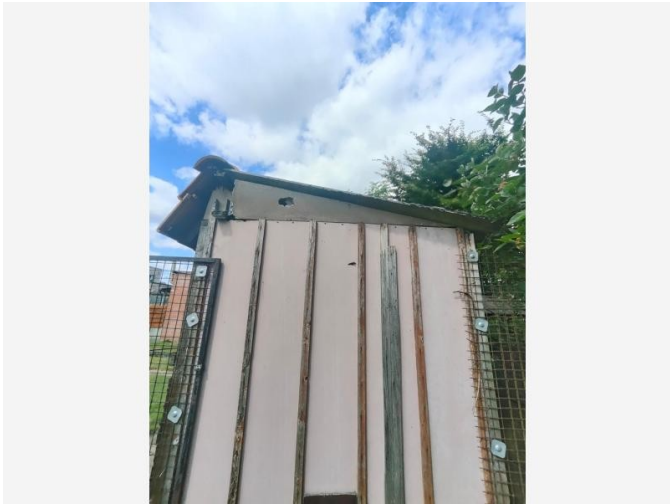
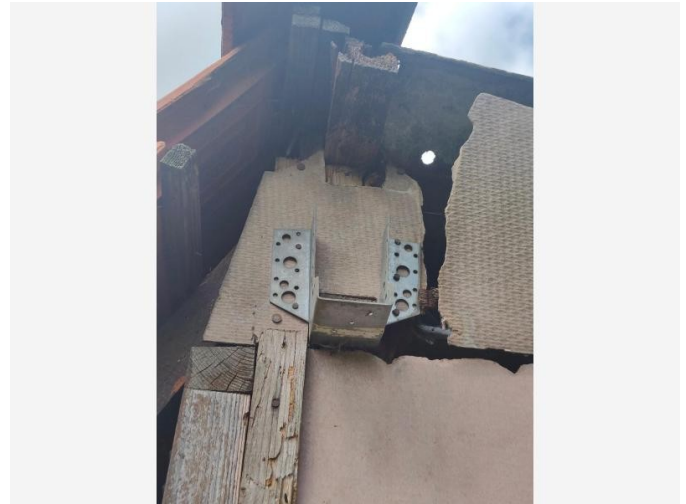
Conclusie

Het asbestmateriaal valt onder de mijlpaal van 2034.

Risicobeoordeling

Eindbeoordeling materiaalrisico	Hoog materiaalrisico en/of hoge kans op vezelvrijgave
---------------------------------	---

Gebondenheid	Categorie 1: hechtgebonden in oorsprong
Asbestsoort (vezeltype)	Crocidoliet aanwezig
Asbestconcentratie	Laag (< 50%)
Afschermingsgraad van het gehele materiaal	Geheel of deels (ook) vrij aan binnenluchtstromen
Toestand van het materiaal	Zwaar beschadigd, zwaar verweerd

Beschrijving	Cementplaten
Omgeving	Grenst aan binnen- en buitenlucht
Primaire drager	Schuin dak
Asbestmateriaal	Dak- en gevelbekleding - Plaat
Bindmiddel van asbestmateriaal	Cement
Gebondenheid op basis van bindmiddel	Hecht
Hoeveelheid (oppervlakte - dikte - aantal)	• 1,00 m ² - 2,00 cm - 1 stuk
Totaal volume	0,02 m ³
Eenvoudig bereikbaar	Ja
Bevestigingswijze	• Onbekend
Identificatiemethode	Vaststelling zonder monstername
Destructieve handeling voor identificatie	Nee

Dringend verwijderen

Te nemen maatregelen

- Verwijder dit asbestmateriaal zo snel mogelijk. Volg de toestand goed op.

- Eenvoudige handelingen: enkel door erkend asbestverwijderaar
Laten verwijderen door erkende verwijderaar.

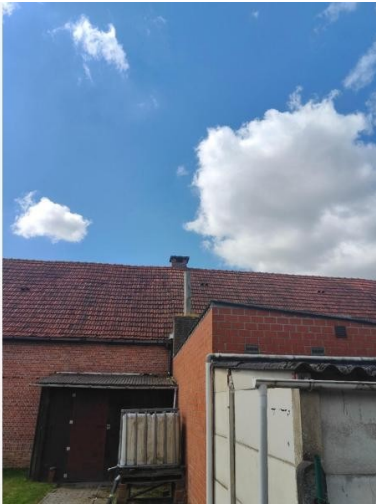
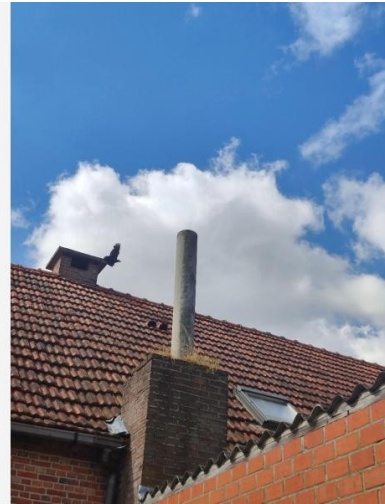
Conclusie

Het asbestmateriaal valt onder de mijlpaal van 2034.

Risicobeoordeling

Eindbeoordeling materiaalrisico	Laag materiaalrisico en/of verlaagde kans op vezelvrijgave
---------------------------------	--

Gebondenheid	Categorie 1: hechtgebonden in oorsprong
Asbestsoort (vezeltype)	Crocidoliet aanwezig
Asbestconcentratie	Laag (< 50%)
Afschermingsgraad van het gehele materiaal	Geheel of deels vrij aan de buitenlucht
Toestand van het materiaal	Licht beschadigd, licht verweerd. Intact materiaal type Pical – asbestboard of categorie III 'gebondenheid'

Beschrijving	Rookgaskanaal
Omgeving	Buiten
Primaire drager	Sanitaire infrastructuur en uitrusting (toe- en afvoer)
Asbestmateriaal	Rookgaskanaal
Bindmiddel van asbestmateriaal	Cement
Gebondenheid op basis van bindmiddel	Hecht
Hoeveelheid (lengte - omtrek - dikte - aantal)	<ul style="list-style-type: none">• 5,00 m - 100,00 cm - 5,00 cm - 1 stuk
Totaal volume	0,25 m ³
Eenvoudig bereikbaar	Ja
Bevestigingswijze	<ul style="list-style-type: none">• Onbekend
Identificatiemethode	Vaststelling zonder monstername
Destructieve handeling voor identificatie	Nee

Verwijderen

- Zorg voor een veilig beheer. Vermijd het beschadigen van het asbestmateriaal. Controleer de toestand jaarlijks op wijzigingen.
- Zorg voor een veilig beheer en verwijder dit asbestmateriaal wanneer het bij werken eenvoudig bereikbaar wordt. Controleer de toestand jaarlijks op wijzigingen.

- Eenvoudige handelingen: enkel door erkend asbestverwijderaar
Door verhoogde kans op vezelemissie laten verwijderen door erkende asbestverwijderaar.

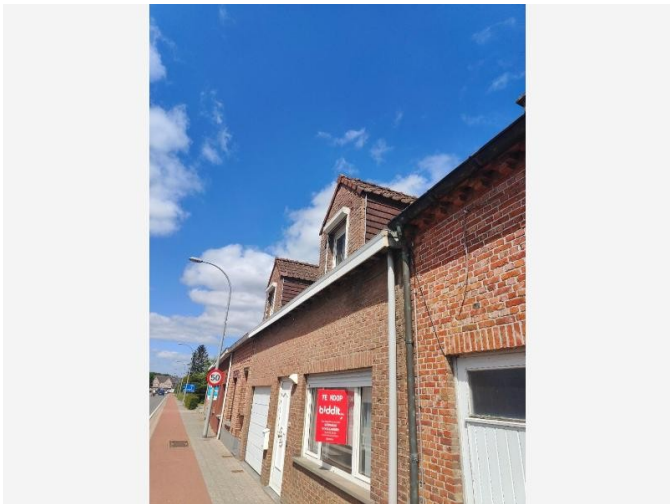
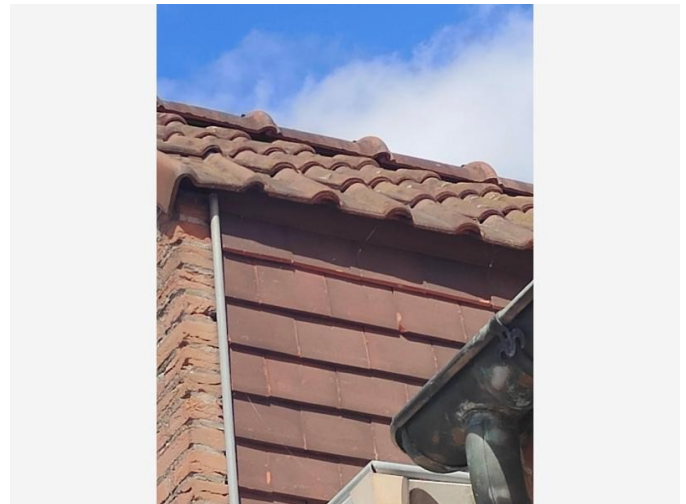
Conclusie

Het asbestmateriaal valt onder de mijlpaal van 2034.

Risicobeoordeling

Eindbeoordeling materiaalrisico	Laag materiaalrisico en/of verlaagde kans op vezelvrijgave
---------------------------------	--

Gebondenheid	Categorie 1: hechtgebonden in oorsprong
Asbestsoort (vezeltype)	Crocidoliet aanwezig
Asbestconcentratie	Laag (< 50%)
Afschermingsgraad van het gehele materiaal	Geheel of deels vrij aan de buitenlucht
Toestand van het materiaal	Licht beschadigd, licht verweerd. Intact materiaal type Pical – asbestboard of categorie III 'gebondenheid'

Beschrijving	Gevelleien
Omgeving	Buiten
Primaire drager	Dakopening (raam, ...)
Asbestmateriaal	Dak- en gevelbekleding - Lei, shingle
Bindmiddel van asbestmateriaal	Cement
Gebondenheid op basis van bindmiddel	Hecht
Hoeveelheid (oppervlakte - aantal)	<ul style="list-style-type: none">• 5,00 m² - 1 stuk
Totale oppervlakte	5,00 m ²
Eenvoudig bereikbaar	Ja
Bevestigingswijze	<ul style="list-style-type: none">• Onbekend
Identificatiemethode	Vaststelling zonder monstername
Destructieve handeling voor identificatie	Nee

Verwijderen

- Zorg voor een veilig beheer. Vermijd het beschadigen van het asbestmateriaal. Controleer de toestand jaarlijks op wijzigingen.

- Eenvoudige handelingen: mag via doe-het-zelf of door werknemer(s) met opleidingsattest eenvoudige handelingen
Zelf verwijderen enkel indien mogelijk via eenvoudige handelingen.

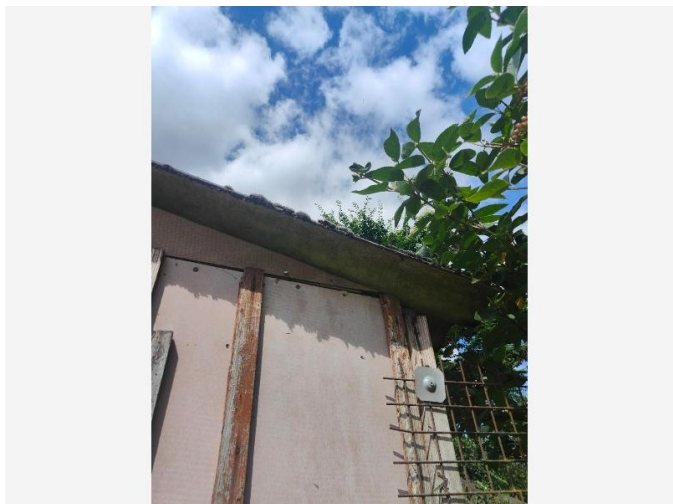
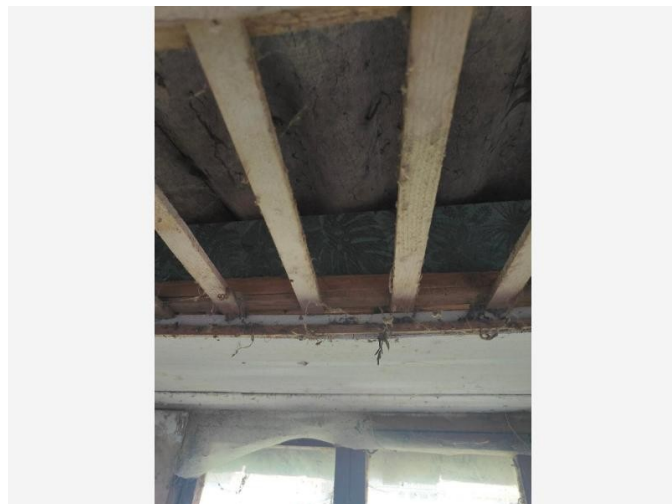
Conclusie

Het asbestmateriaal valt onder de mijlpaal van 2034.

Risicobeoordeling

Eindbeoordeling materiaalrisico	Verhoogd materiaalrisico en/of verhoogde kans op vezelvrijgave
---------------------------------	--

Gebondenheid	Categorie 1: hechtgebonden in oorsprong
Asbestsoort (vezeltype)	Crocidoliet aanwezig
Asbestconcentratie	Laag (< 50%)
Afschermingsgraad van het gehele materiaal	Geheel of deels (ook) vrij aan binnenluchtstromen
Toestand van het materiaal	Licht beschadigd, licht verweerd. Intact materiaal type Pical – asbestboard of categorie III 'gebondenheid'

Beschrijving	golfplaten duivenkot
Omgeving	Grenst aan binnen- en buitenlucht
Primaire drager	Plat dak
Asbestmateriaal	Dak- en gevelbekleding - Golfplaat
Bindmiddel van asbestmateriaal	Cement
Gebondenheid op basis van bindmiddel	Hecht
Hoeveelheid (oppervlakte - aantal)	<ul style="list-style-type: none">• 15,00 m² - 1 stuk
Totale oppervlakte	15,00 m ²
Eenvoudig bereikbaar	Ja
Bevestigingswijze	<ul style="list-style-type: none">• Onbekend
Identificatiemethode	Vaststelling zonder monstername
Destructieve handeling voor identificatie	Nee

Verwijderen

- Zorg voor een veilig beheer. Vermijd het beschadigen van het asbestmateriaal. Controleer de toestand jaarlijks op wijzigingen.
- Verwijder dit asbestmateriaal zo snel mogelijk. Volg de toestand goed op.

- Eenvoudige handelingen: mag via doe-het-zelf of door werknemer(s) met opleidingsattest eenvoudige handelingen
Zelf verwijderen mag via eenvoudige handelingen.

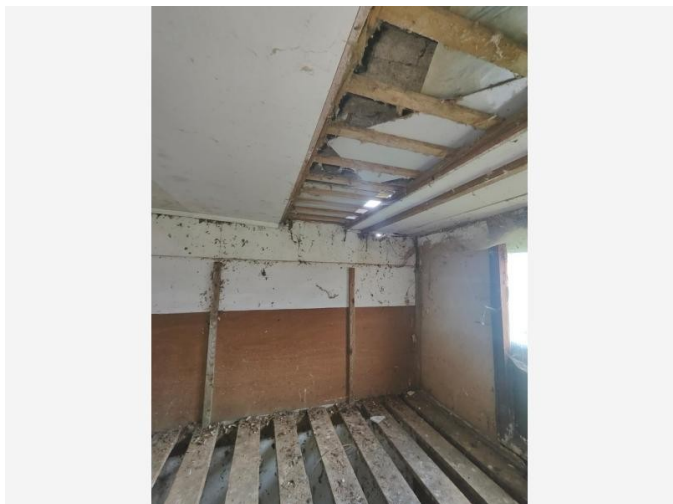
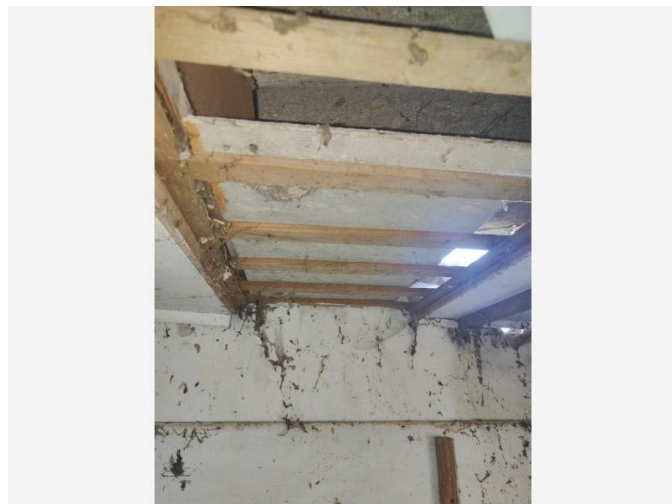
Conclusie

Het asbestmateriaal valt onder de mijlpaal van 2040.

Risicobeoordeling

Eindbeoordeling materiaalrisico	Verhoogd materiaalrisico en/of verhoogde kans op vezelvrijgave
---------------------------------	--

Gebondenheid	Categorie 1: hechtgebonden in oorsprong
Asbestsoort (vezeltype)	Crocidoliet aanwezig
Asbestconcentratie	Laag (< 50%)
Afschermingsgraad van het gehele materiaal	Geheel of deels (ook) vrij aan de binnenlucht
Toestand van het materiaal	Licht beschadigd, licht verweerd. Intact materiaal type Pical – asbestboard of categorie III 'gebondenheid'

Beschrijving	Cementplaat
Omgeving	Binnen
Primaire drager	Fundering-draagstructuur (horizontaal, verticaal)
Asbestmateriaal	Dak- en gevelbekleding - Plaat
Bindmiddel van asbestmateriaal	Cement
Gebondenheid op basis van bindmiddel	Hecht
Hoeveelheid (oppervlakte - dikte - aantal)	• 0,50 m ² - 2,00 cm - 1 stuk
Totaal volume	0,01 m ³
Eenvoudig bereikbaar	Ja
Bevestigingswijze	• Los (al dan niet bedekt)
Identificatiemethode	Vaststelling zonder monstername
Destructieve handeling voor identificatie	Nee

Verwijderen

- Verwijder dit asbestmateriaal zo snel mogelijk. Volg de toestand goed op.

- Eenvoudige handelingen: mag via doe-het-zelf of door werknemer(s) met opleidingsattest eenvoudige handelingen
Zelf verwijderen kan zonder verhoogde emissie.

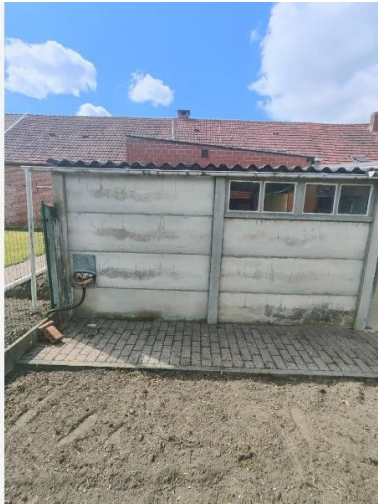
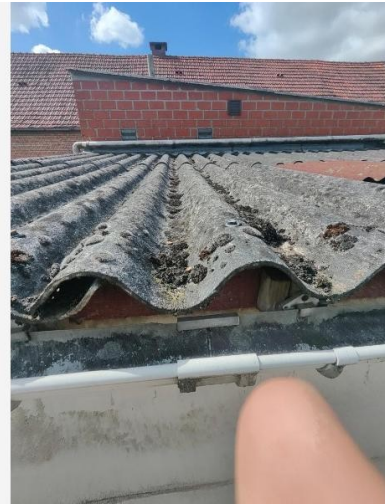
Conclusie

Het asbestmateriaal valt onder de mijlpaal van 2034.

Risicobeoordeling

Eindbeoordeling materiaalrisico	Verhoogd materiaalrisico en/of verhoogde kans op vezelvrijgave
---------------------------------	--

Gebondenheid	Categorie 1: hechtgebonden in oorsprong
Asbestsoort (vezeltype)	Crocidoliet aanwezig
Asbestconcentratie	Laag (< 50%)
Afschermingsgraad van het gehele materiaal	Geheel of deels vrij aan de buitenlucht
Toestand van het materiaal	Matig beschadigd, matig verweerd

Beschrijving	golfplaten tuinhuis
Omgeving	Buiten
Primaire drager	Plat dak
Asbestmateriaal	Dak- en gevelbekleding - Golfplaat
Bindmiddel van asbestmateriaal	Cement
Gebondenheid op basis van bindmiddel	Hecht
Hoeveelheid (oppervlakte - aantal)	<ul style="list-style-type: none">• 10,00 m² - 1 stuk
Totale oppervlakte	10,00 m ²
Eenvoudig bereikbaar	Ja
Bevestigingswijze	<ul style="list-style-type: none">• Onbekend
Identificatiemethode	Vaststelling zonder monsternamen
Destructieve handeling voor identificatie	Nee

Verwijderen

- Zorg voor een veilig beheer. Vermijd het beschadigen van het asbestmateriaal. Controleer de toestand jaarlijks op wijzigingen.

- Eenvoudige handelingen: mag via doe-het-zelf of door werknemer(s) met opleidingsattest eenvoudige handelingen
Zelf verwijderen mag via eenvoudige handelingen.

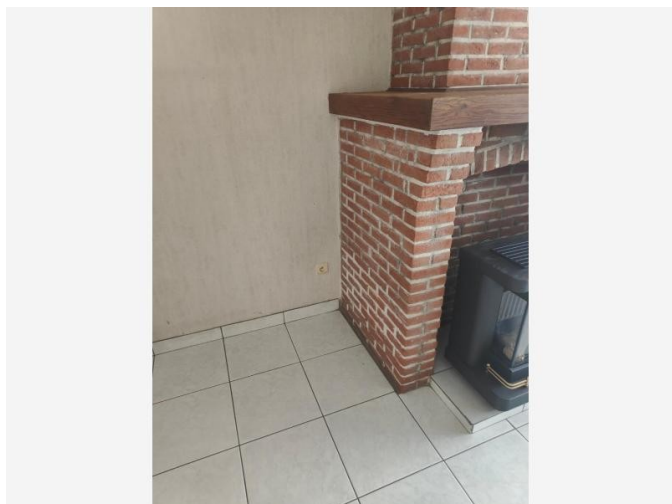
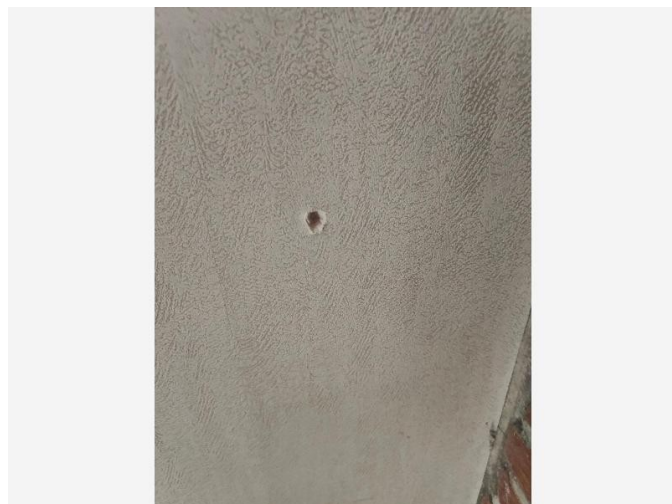
Fiche 7: Pleisterwerk wand

Geen asbest

#	Type	Referentie	Resultaat
7.1	Mengmonster	MM01	Geen asbest

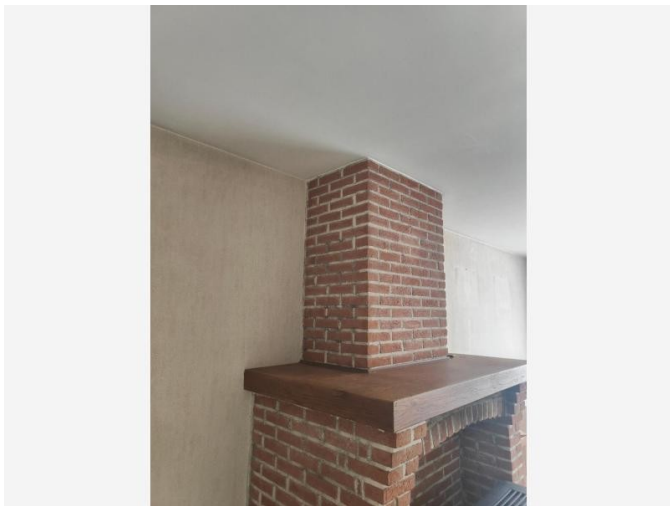
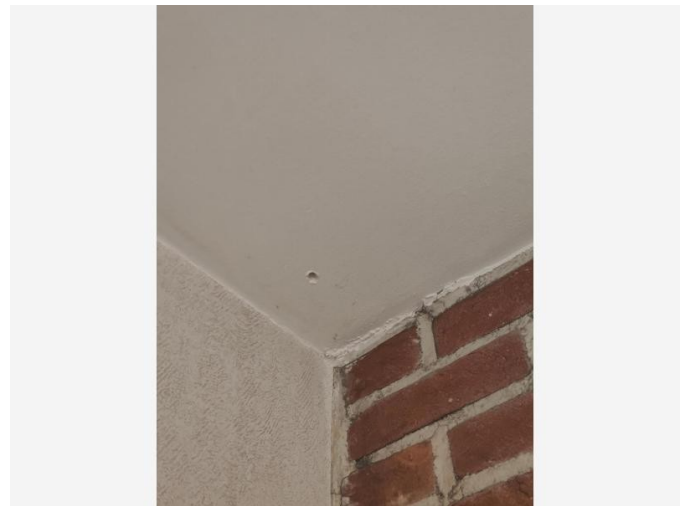
Fiche 8: Pleisterwerk plafond

Geen asbest

#	Type	Referentie	Resultaat
8.1	Mengmonster	MM02	Geen asbest
