# Asbestinventarisatetest

Kamershoek 67, 9290 Berlare

Attestnummer : **20250317-000305.000**

Uitgegeven op : **17.03.2025**

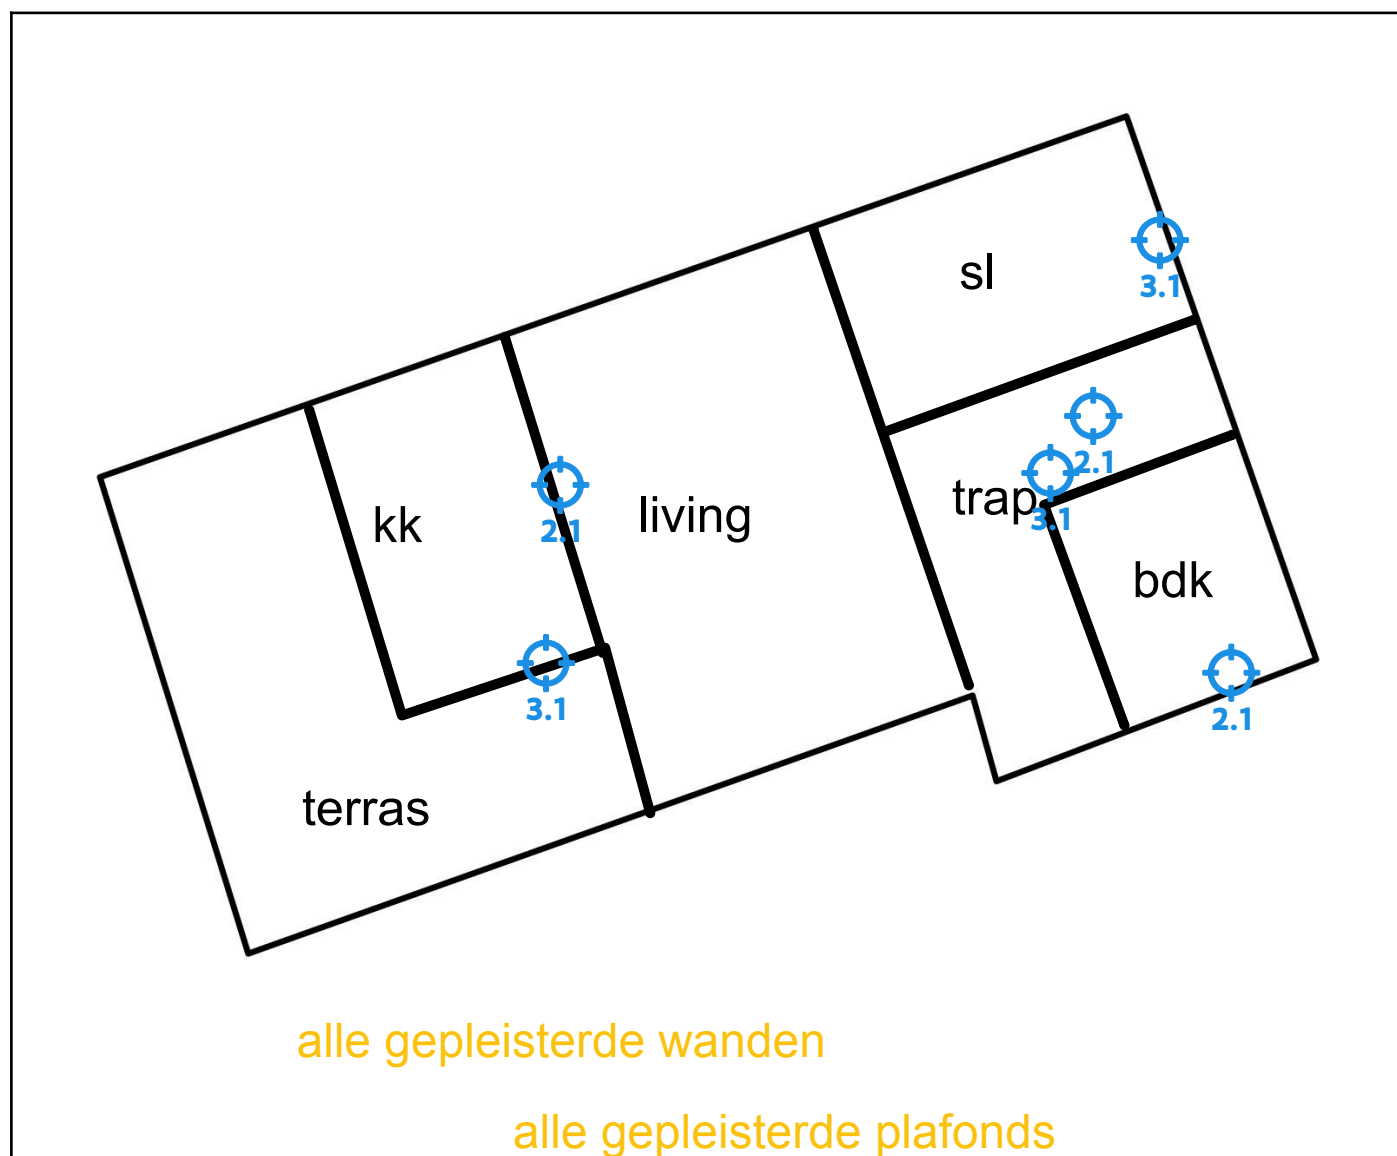
## Plan 1.1: Hoofdgebouw plan gvl

| Beschrijving | Type | Actie |
|---|---|---|
| 2. pleisterwerk plafond | Geen asbest | - |
| 3. pleisterwerk wanden | Geen asbest | - |

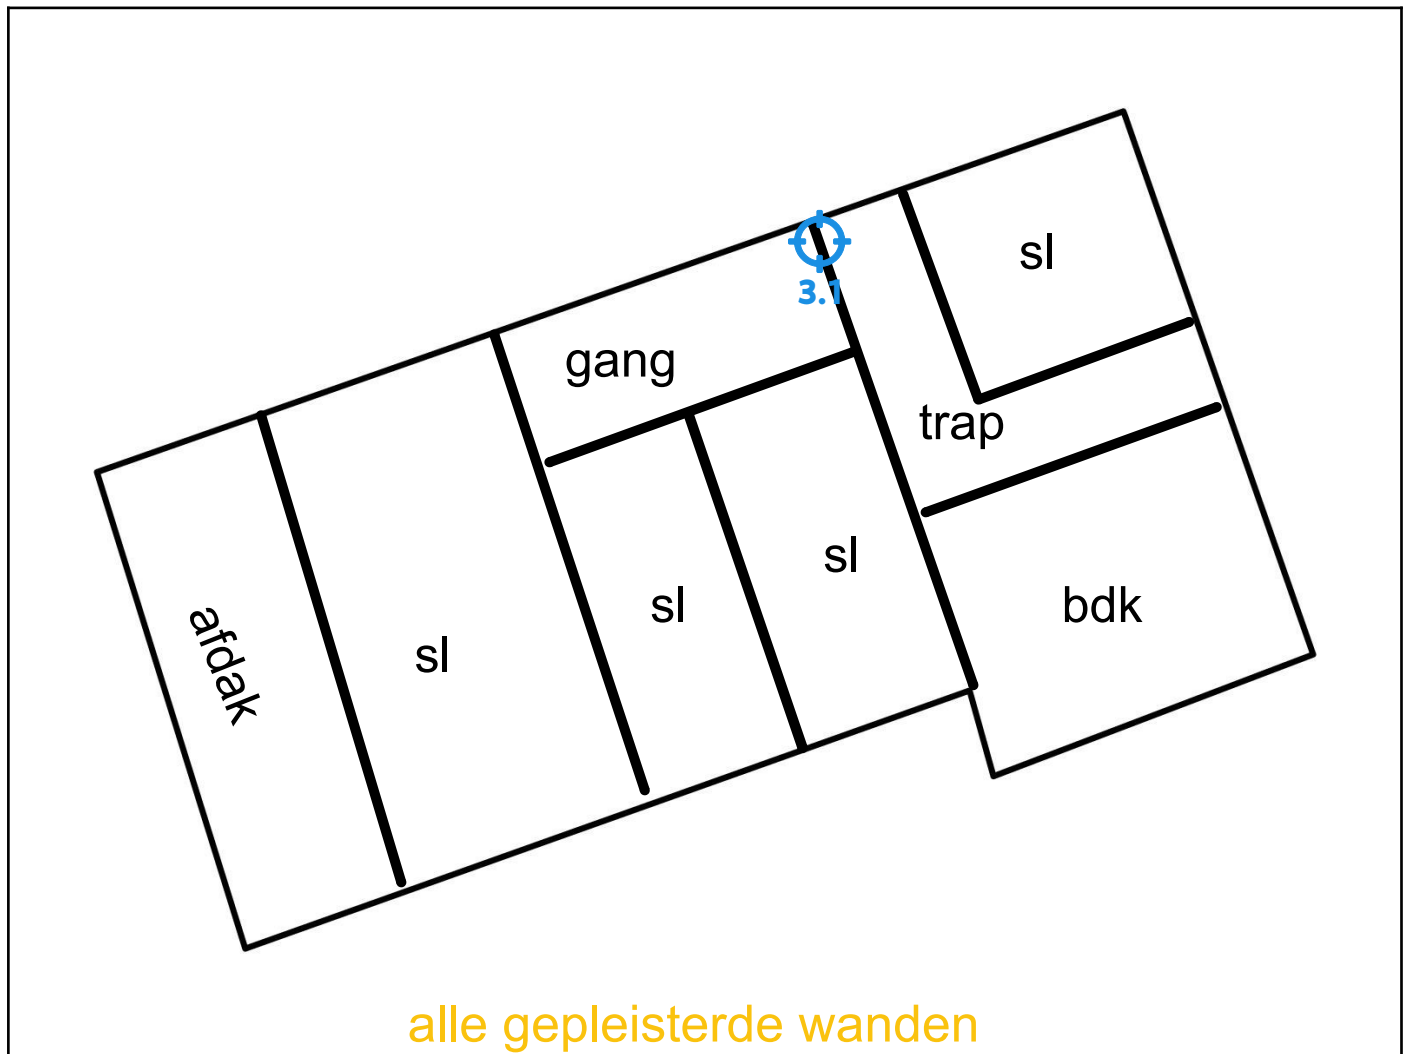
## Plan 1.2: Hoofdgebouw plan 1e

| Beschrijving | Type | Actie |
|---|---|---|
| 3. pleisterwerk wanden | Geen asbest | - |

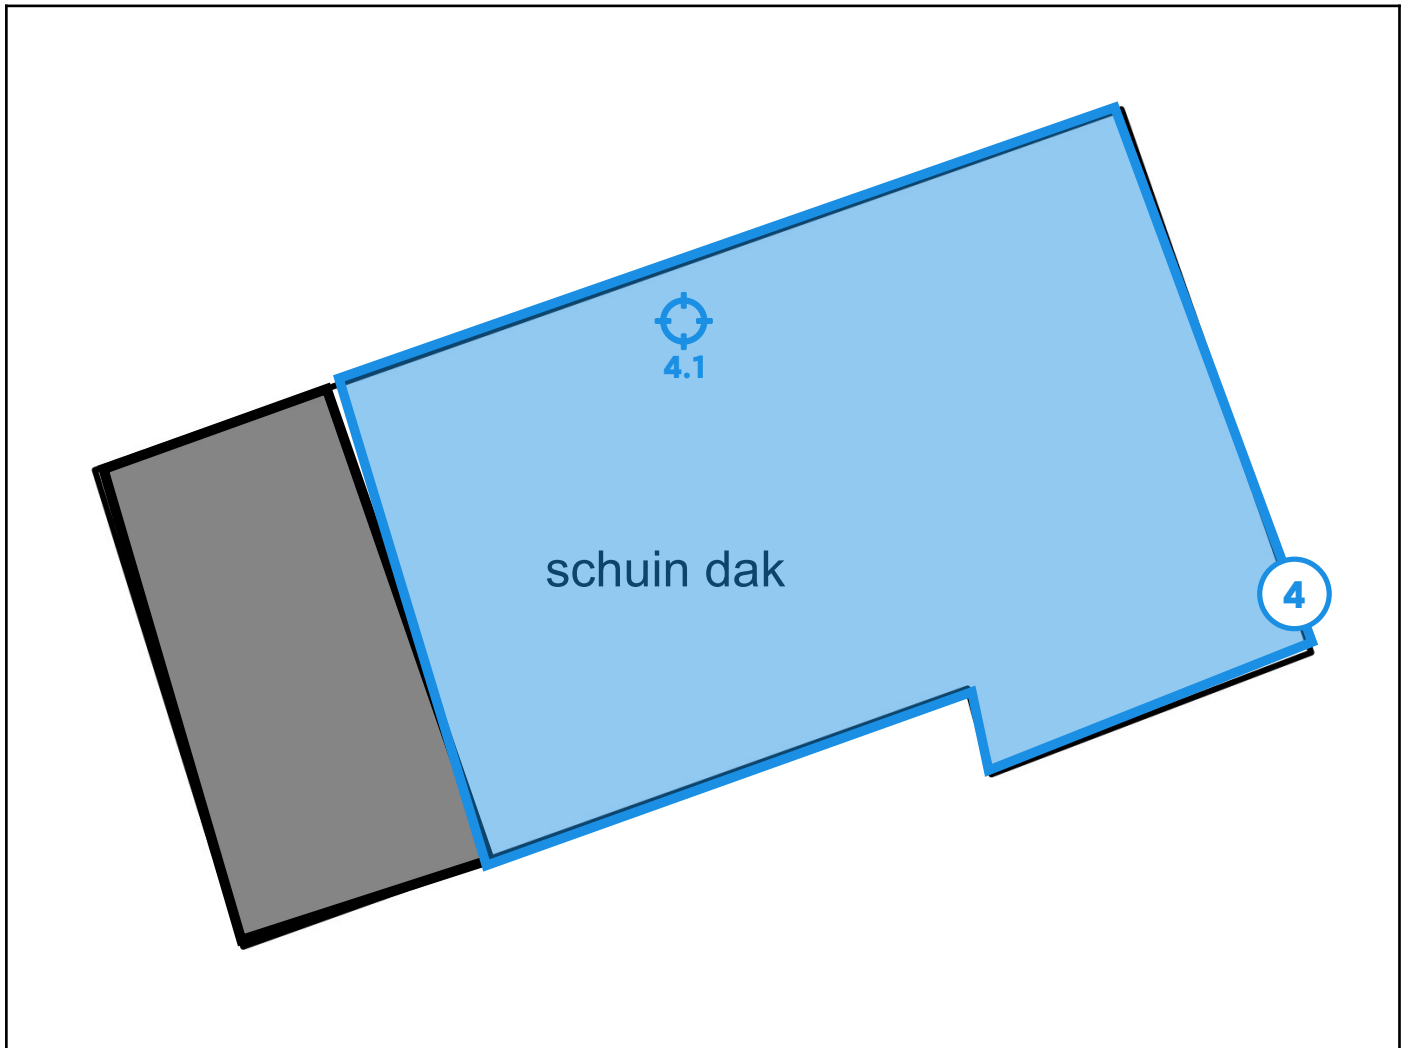
## Plan 1.3: Hoofdgebouw plan dak

| Beschrijving | Type | Actie |
|---|---|---|
| 4. menuiserie onderdak | Geen asbest | - |

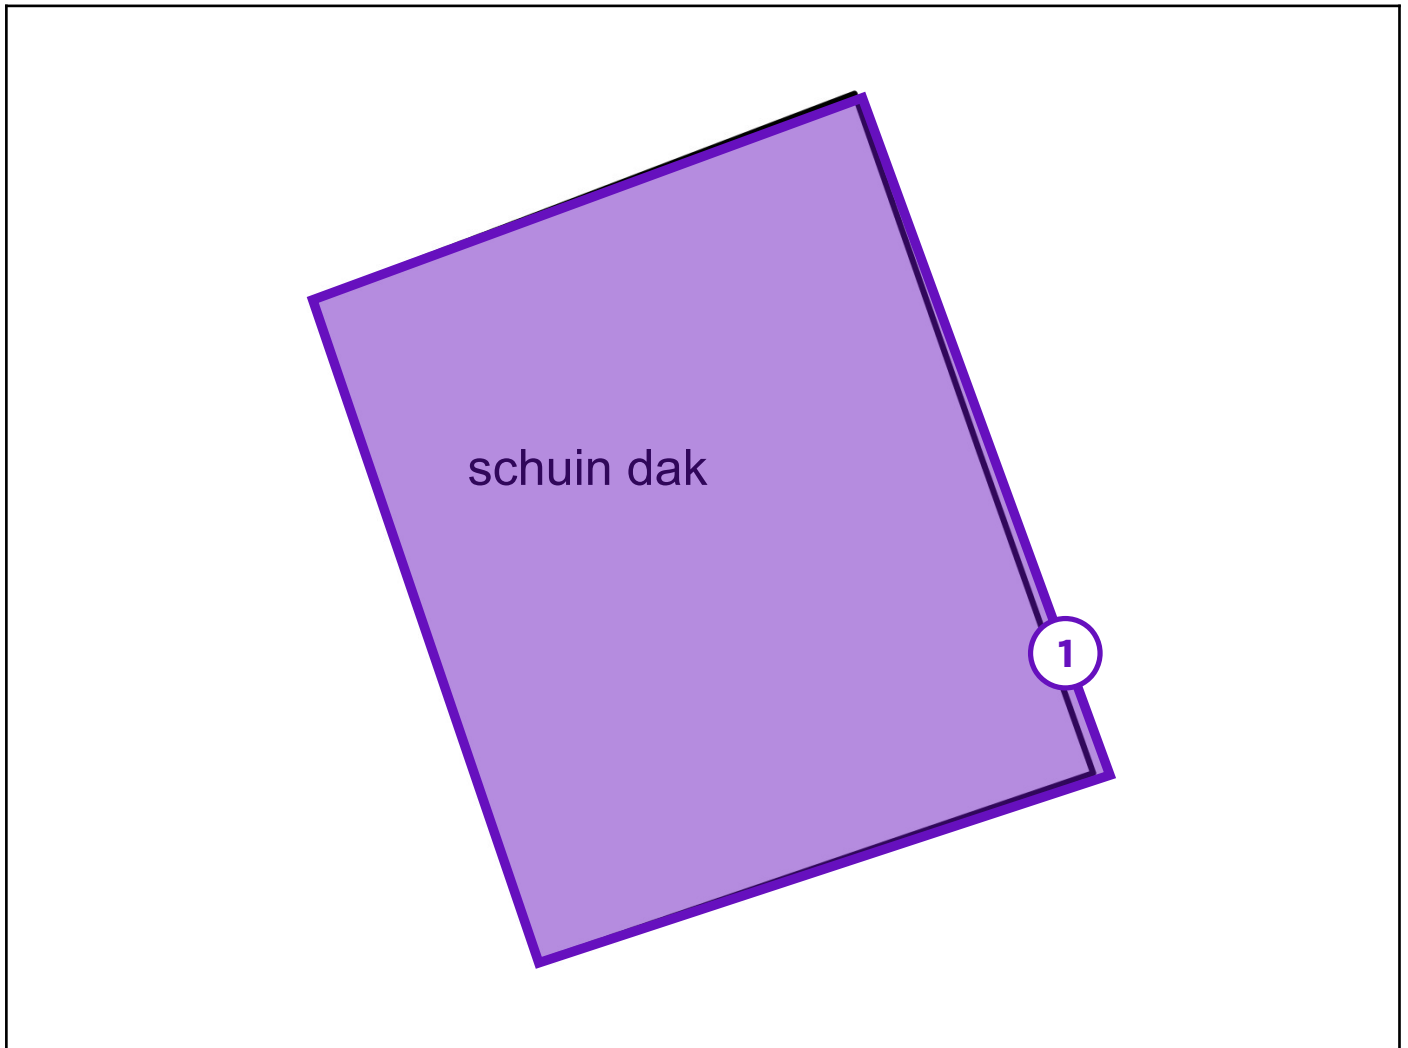
## Plan 2.2: Bijgebouw plan dak

| Beschrijving | Type | Actie |
|---|---|---|
| 1. Onderdak type: korafleece | Advies | - |

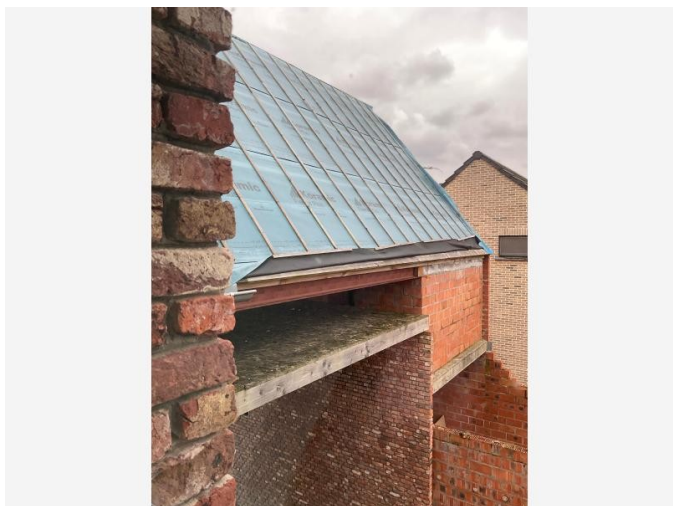
Vrije foto

Dit onderdak type is niet asbest verdacht. Deze zijn steekproefsgewijs vastgesteld en kunnen, indien de vaststelling dit niet toeliet, geen uitspraak doen over het volledige onderdak.

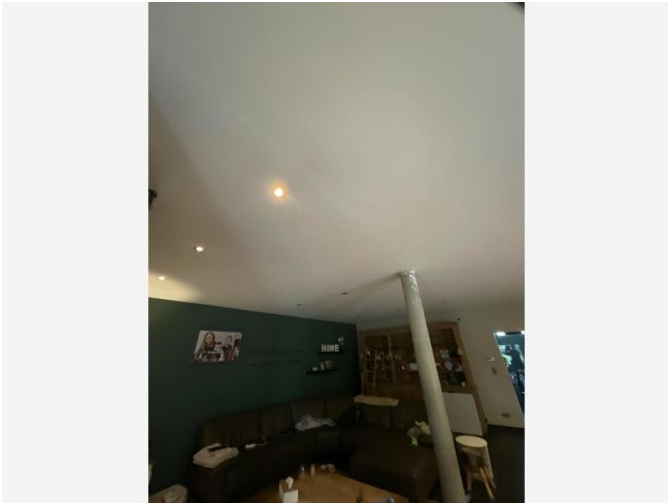
Overzichtsfoto

Geen asbest

| # | Type | Referentie | Resultaat |
|---|---|---|---|
| 2.1 | Mengmonster | mm02 | Geen asbest |

| Bindmiddel van materiaal | Gips - kalk |
| Hoeveelheid (oppervlakte - dikte - aantal) | • 119,91 m <sup>2</sup> - 1,00 cm - 1 stuk |

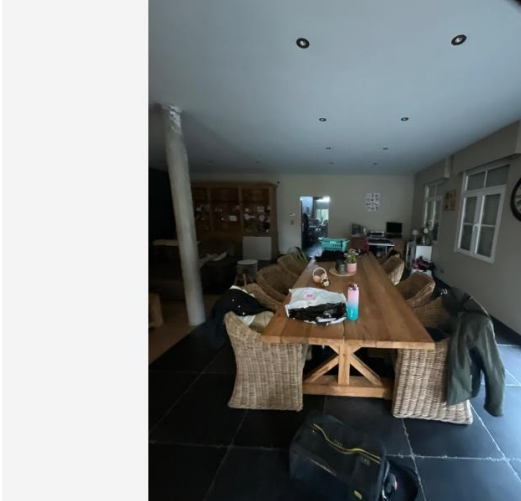
Overzichtsfoto

Geen asbest

| # | Type | Referentie | Resultaat |
|---|---|---|---|
| 3.1 | Mengmonster | mm01 | Geen asbest |

| Bindmiddel van materiaal | Gips - kalk |
| Hoeveelheid (oppervlakte - dikte - aantal) | • 115,00 m <sup>2</sup> - 1,00 cm - 1 stuk |

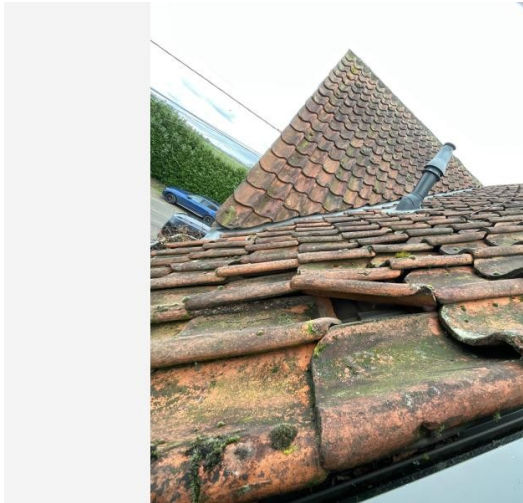
Overzichtsfoto

Geen asbest

| # | Type | Referentie | Resultaat |
|---|---|---|---|
| 4.1 | Puntmonster | Mm3 | Geen asbest |

| Bindmiddel van materiaal | Cement |
| Hoeveelheid (oppervlakte - dikte - aantal) | • 90,01 m <sup>2</sup> - 0,30 cm - 1 stuk |
