# Asbestinventarisatetest

Oude Steenweg 20/3, 9500 Geraardsbergen

Attestnummer : **20241223-000381.000**

Uitgegeven op : **23.12.2024**

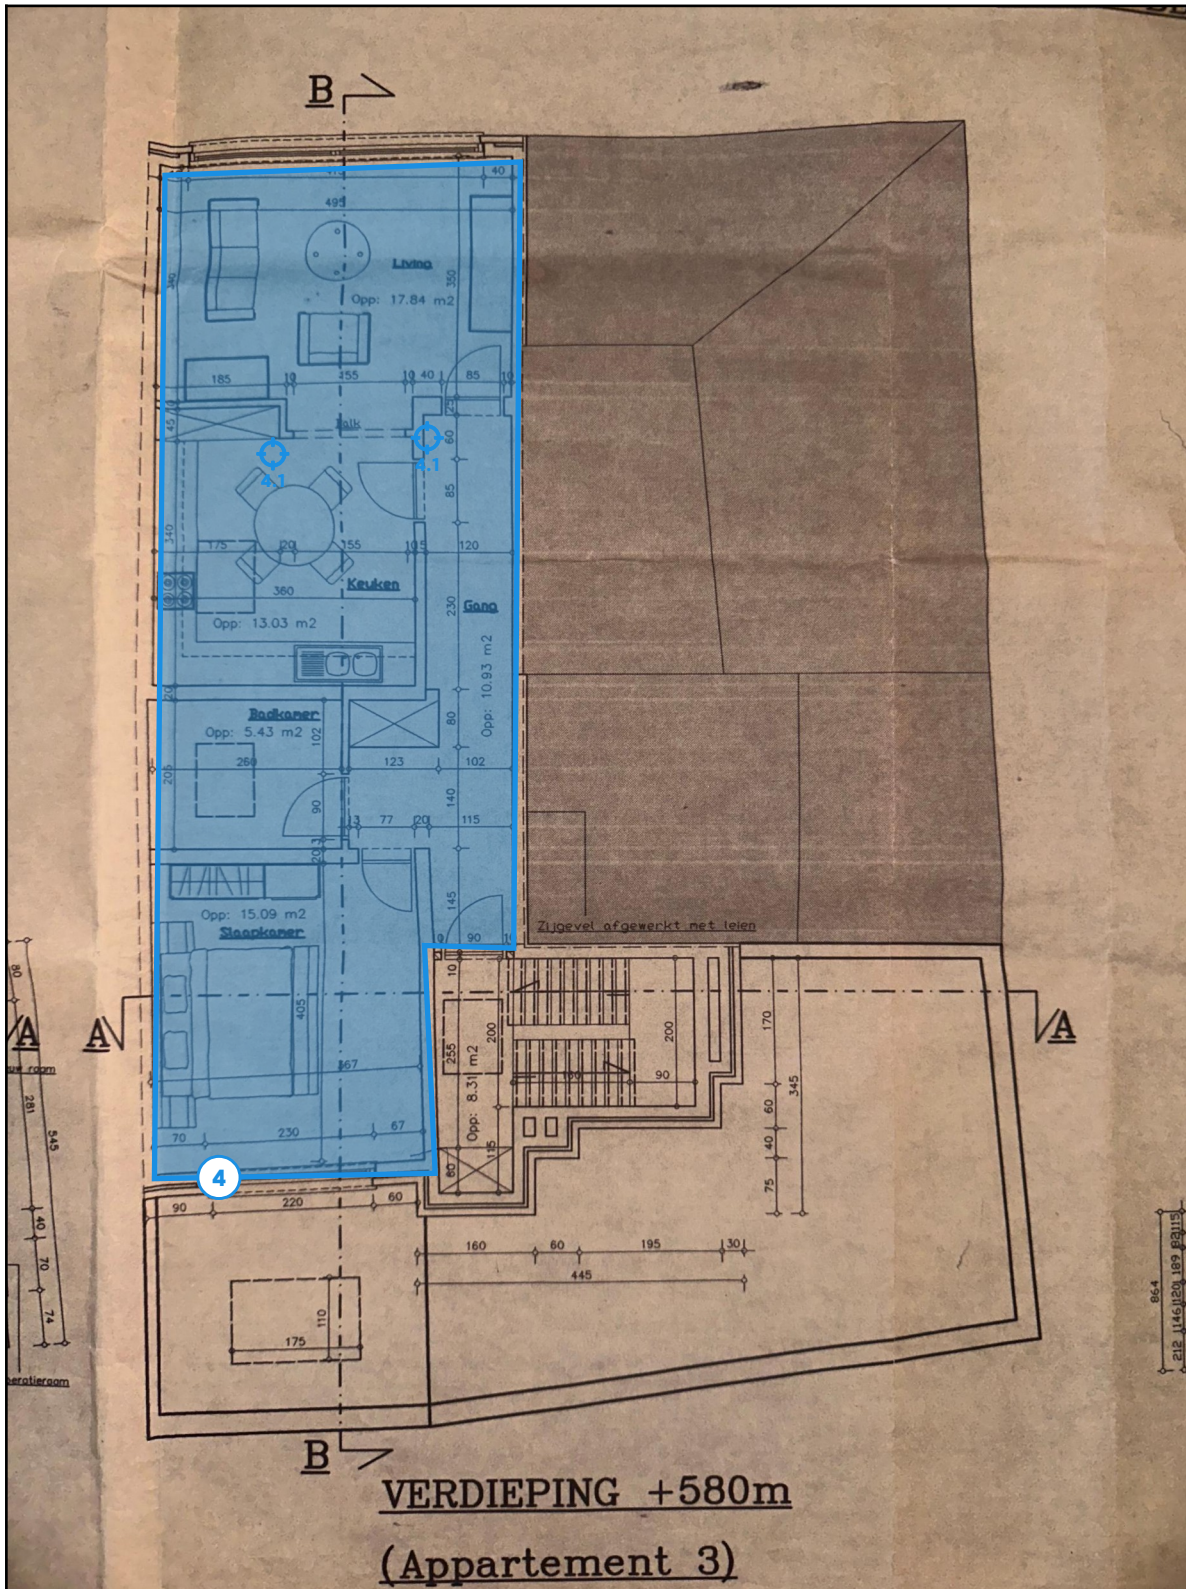
# Plan 1.1: +2

4. 201. Plafonds: pleisterwerk.	Geen asbest	-
4.1 Code: 201	Mengmonster	-

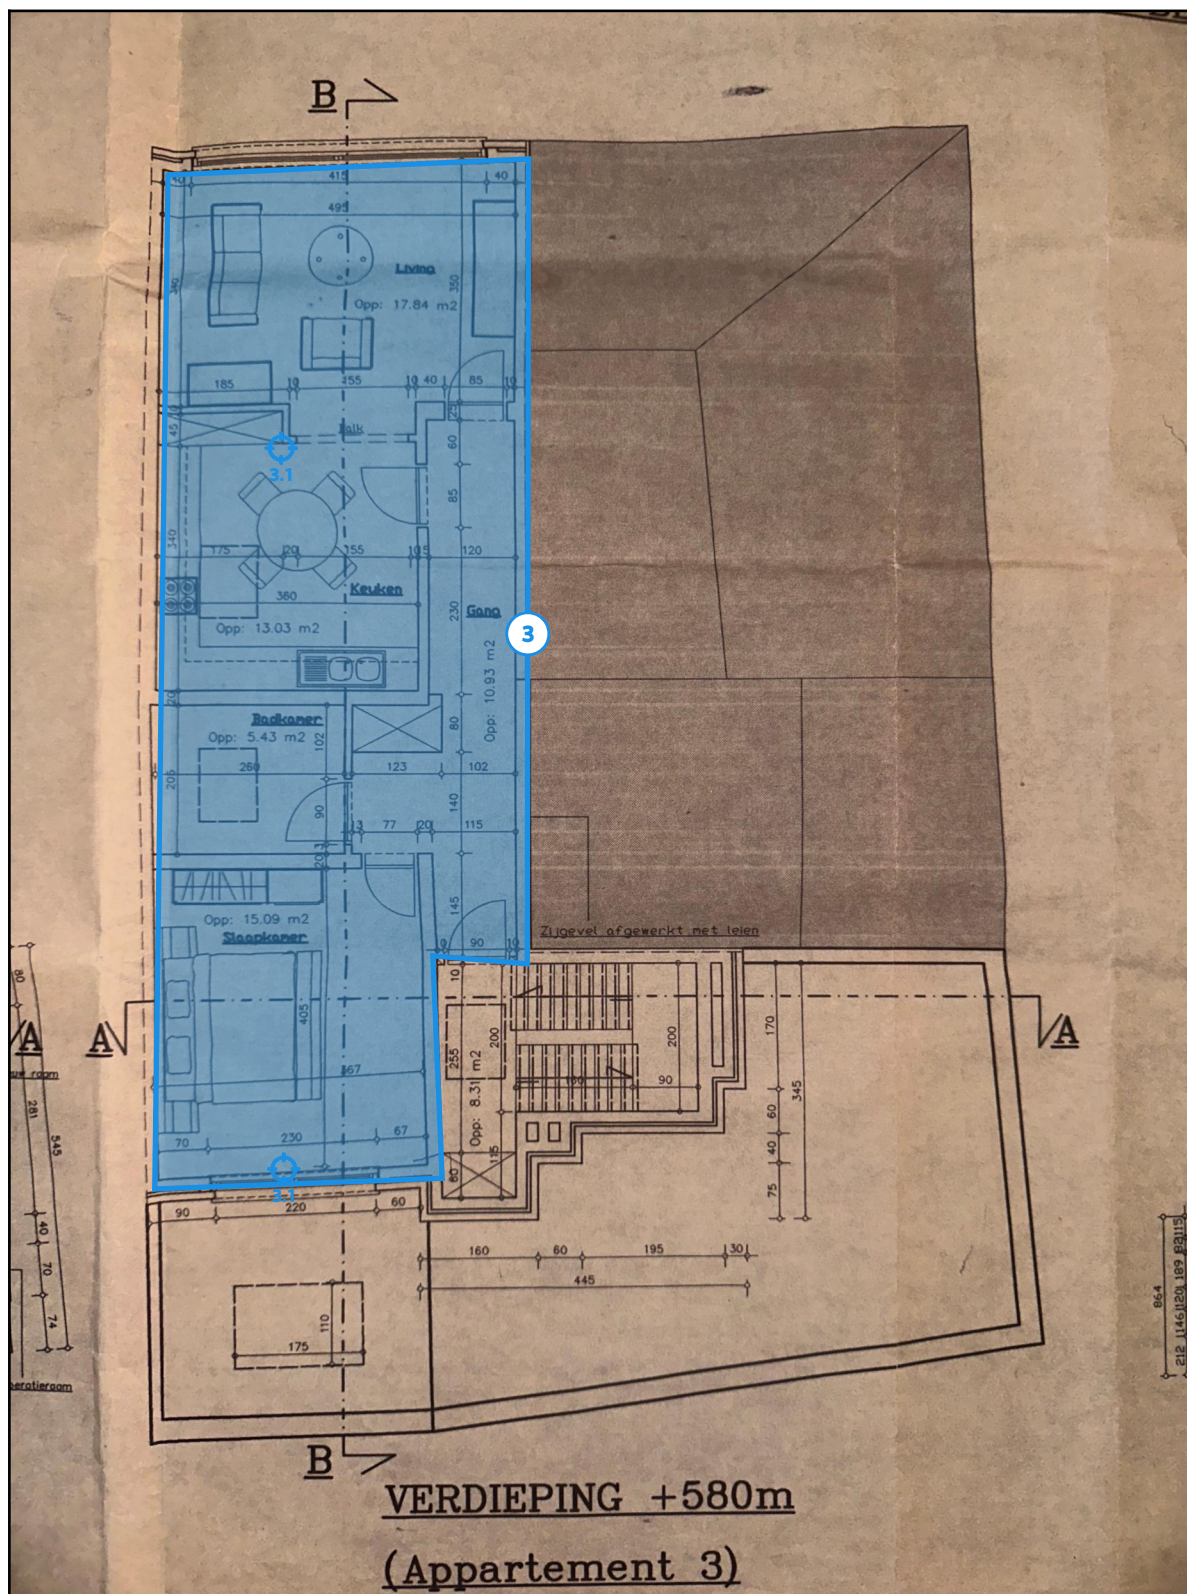
# Plan 1.2: +2

3. 101. Wanden: pleisterwerk	Geen asbest	-
3.1 Code: 101	Mengmonster	-

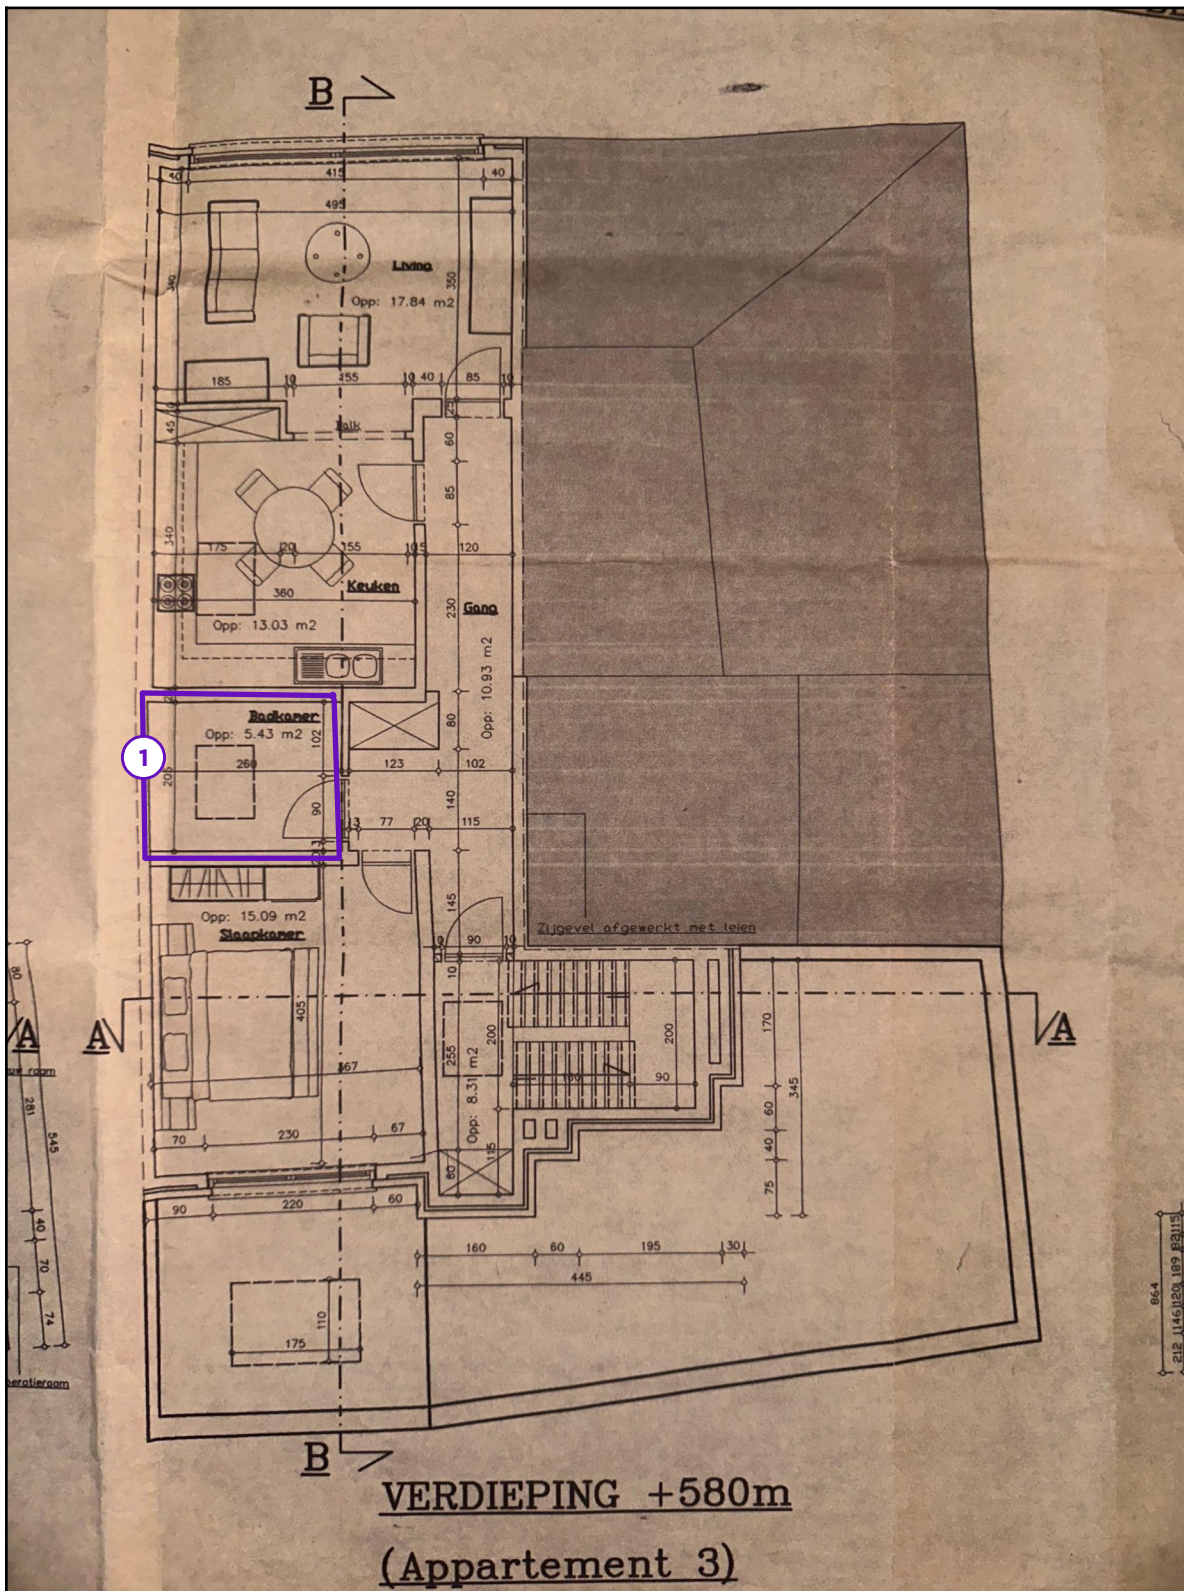
# Plan 1.3: +2

1. 1011. tegellijm achter faiancetegels	Advies	-
---	--------	---

Achter de tegels kan asbesthoudende lijm gebruikt zijn. Bij sloop of grondige werken en bij het (plaatselijk) verwijderen van deze tegels wordt aangeraden steeds bijkomende stalen te laten nemen van de lijm indien deze wordt aangetroffen.

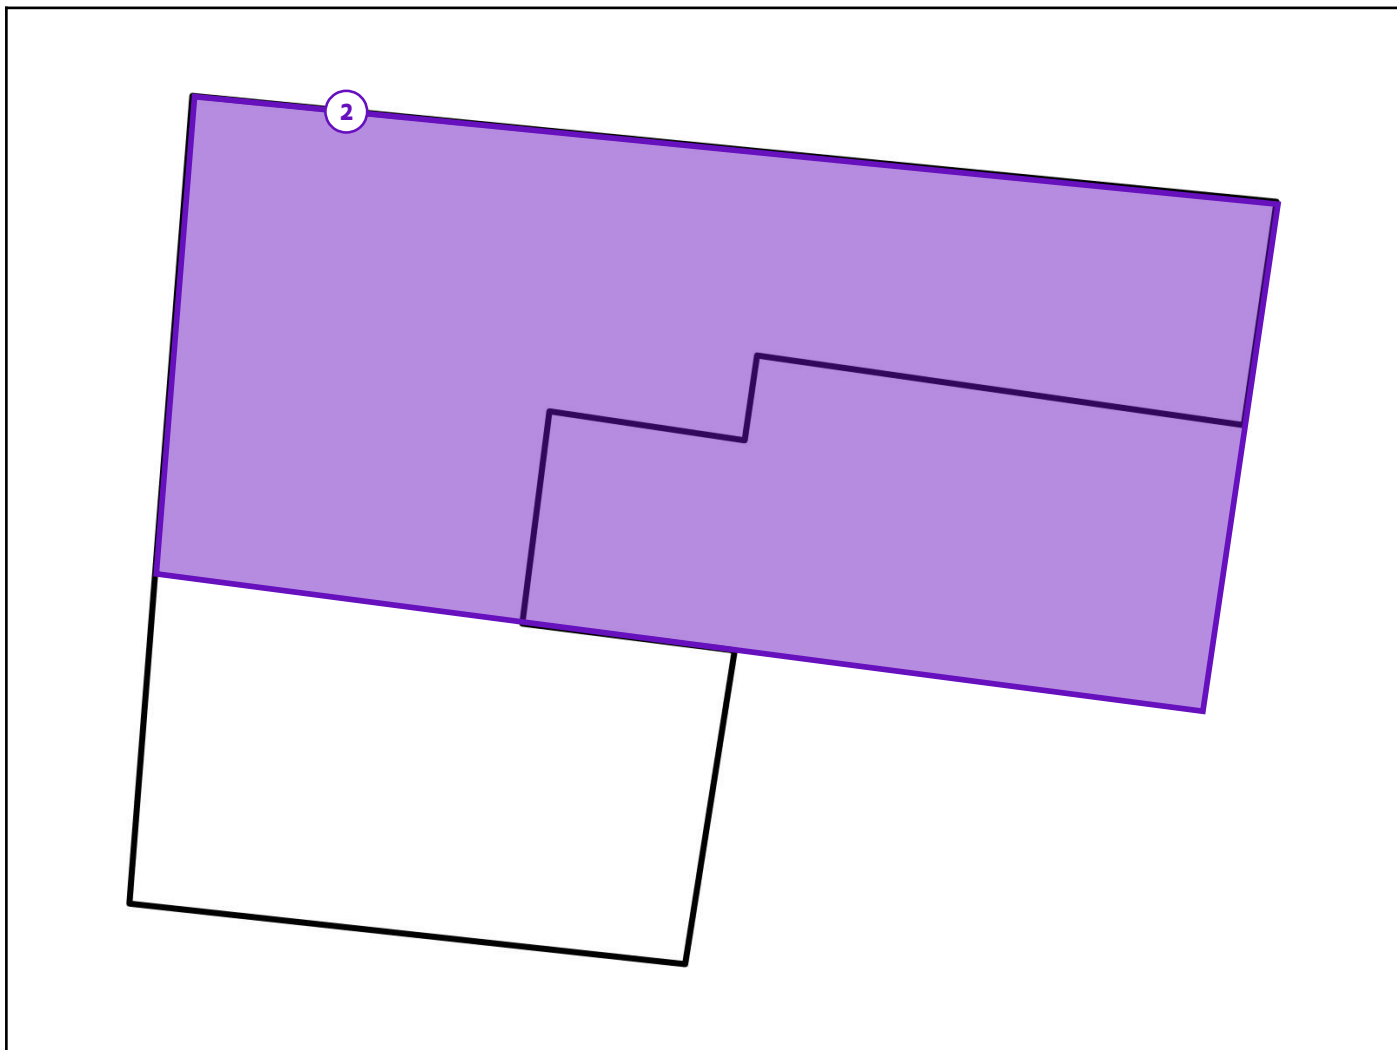
## Plan 2.1: Hoofdgebouw plan

Beschrijving	Type	Actie
2. Gemeenschappelijke berging / tellerlokaal	Advies	-

In de gemeenschappelijke berging/tellerlokaal met ingang via Lorreinestraat zijn er vermoedelijk asbesthoudende materialen aanwezig (oa isolatie aan uit werking gestelde chauffagebuizen). Tegen uiterlijk 1/1/2027 dient hiervoor een attest te worden opgemaakt.

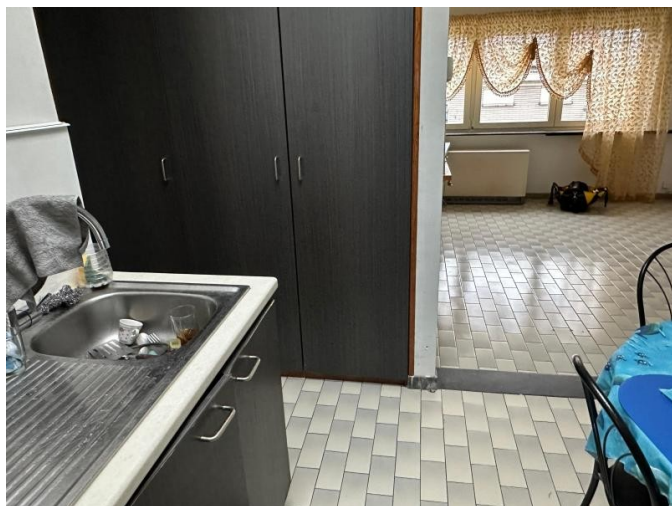
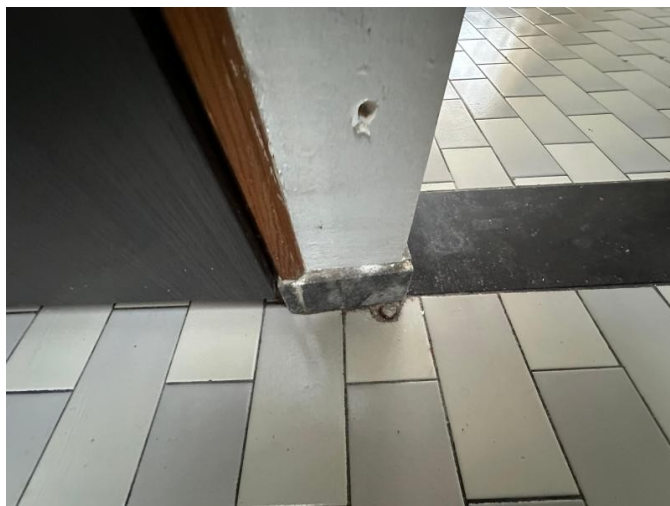
## Fiche 3: 101. Wanden: pleisterwerk

Geen asbest

### Conclusie

#	Type	Referentie	Resultaat
3.1	Mengmonster	101	Geen asbest

Beschrijving	101. Wanden: pleisterwerk
Omgeving	Binnen
Primaire drager	Binnenwand
Bindmiddel van materiaal	Gips - kalk
Gebondenheid op basis van bindmiddel	Niet-hechtgebonden
Hoeveelheid (oppervlakte - dikte - aantal)	• 116,00 m <sup>2</sup> - 1,00 cm - 1 stuk
Totaal volume	1,16 m <sup>3</sup>
Identificatiemethode	Vaststelling met monstername
Destructieve handeling voor identificatie	Nee
Opmerking	<p>De opgegeven oppervlaktes zijn indicatief.</p> <p>De vaststelling dat de wanden asbestveilig zijn, is gebaseerd op een beperkt aantal monsterstalen welke door een erkend labo werden geanalyseerd. Daardoor geeft dit vooral een indicatie van de algemene asbestveilige toestand. De stalen werden afgenomen in de volgende ruimtes: droge ruimte, natte ruimte, traphal en stooklokaal, behalve bij gebrek aan origineel nat aangebracht pleisterwerk. Bij sloop of grondige werken en bij het (plaatselijk) verwijderen van het pleisterwerk wordt aangeraden steeds bijkomende stalen te nemen van elke muur.</p>

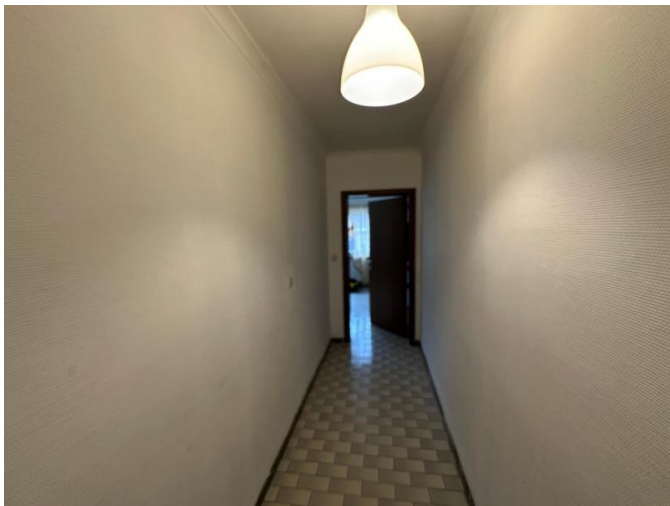
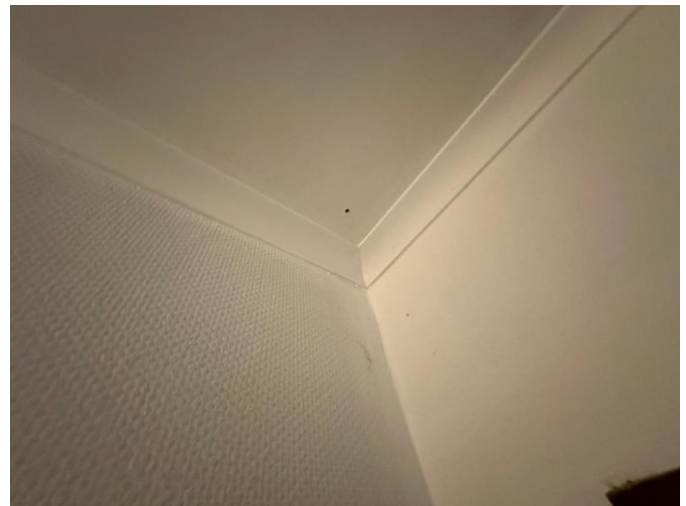
## Fiche 4: 201. Plafonds: pleisterwerk.

Geen asbest

### Conclusie

#	Type	Referentie	Resultaat
4.1	Mengmonster	201	Geen asbest

Beschrijving	201. Plafonds: pleisterwerk.
Omgeving	Binnen
Primaire drager	Plafond
Bindmiddel van materiaal	Gips - kalk
Gebondenheid op basis van bindmiddel	Niet-hechtgebonden
Hoeveelheid (oppervlakte - dikte - aantal)	• 56,00 m <sup>2</sup> - 1,00 cm - 1 stuk
Totaal volume	0,56 m <sup>3</sup>
Identificatiemethode	Vaststelling met monsternamen
Destructieve handeling voor identificatie	Nee
Opmerking	<p>De opgegeven oppervlaktes zijn indicatief.</p> <p>De vaststelling dat de plafonds asbestveilig zijn, is gebaseerd op een beperkt aantal monsterstalen welke door een erkend labo werden geanalyseerd. Daardoor geeft dit vooral een indicatie van de algemene asbestveilige toestand. De stalen werden afgenomen in de volgende ruimtes: droge ruimte, natte ruimte, traphal en stooklokaal, behalve bij gebrek aan origineel nat aangebracht pleisterwerk. Bij sloop of grondige werken en bij het (plaatselijk) verwijderen van het pleisterwerk wordt aangeraden steeds bijkomende stalen te nemen van elk plafond.</p>
