Asbestinventarisatetest

Zwanenberg 64, 2270 Herenthout

Attestnummer : 20250220-000574.000

Uitgegeven op : 20.02.2025

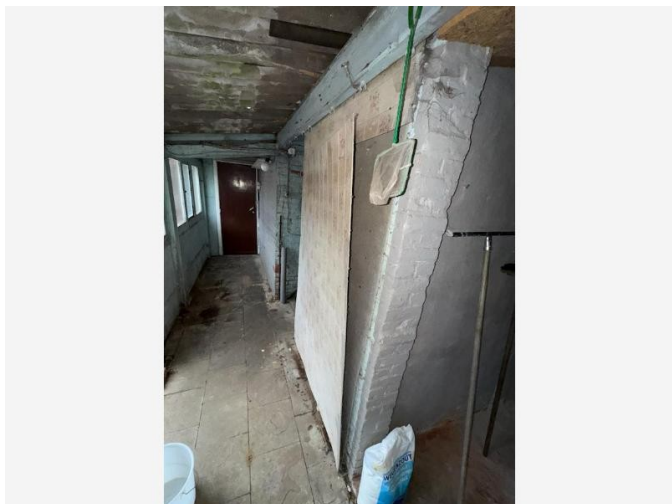
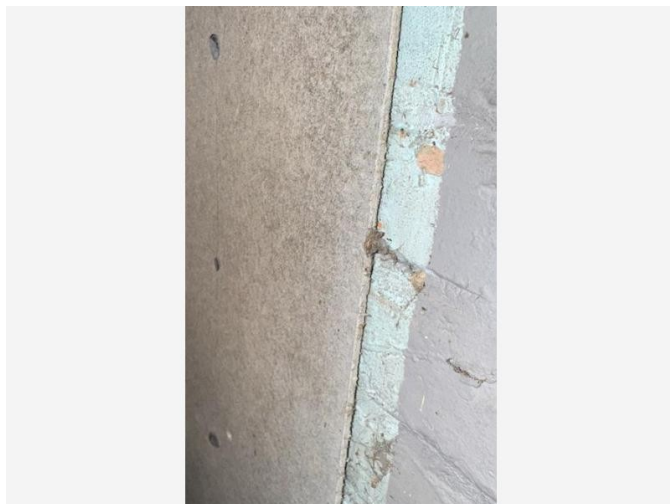
| Eindbeoordeling materiaalrisico | Hoog materiaalrisico en/of hoge kans op vezelvrijgave |

| Asbestsoort (vezeltype) | Crocidoliet aanwezig |
| Afschermingsgraad van het gehele materiaal | Geheel of deels (ook) vrij aan de binnenlucht |
| Toestand van het materiaal | Matig beschadigd, matig verweerd |

| Beschrijving | Schuur - menuiserite platen - binnenwand |

- Verwijder dit asbestmateriaal zo snel mogelijk. Volg de toestand goed op.

- Eenvoudige handelingen: mag via doe-het-zelf of door werknemer(s) met opleidingsattest eenvoudige handelingen
De toepassing kan eenvoudig lostgemaakt en dubbel verpakt worden weggevoerd, draag de juiste PBM's.

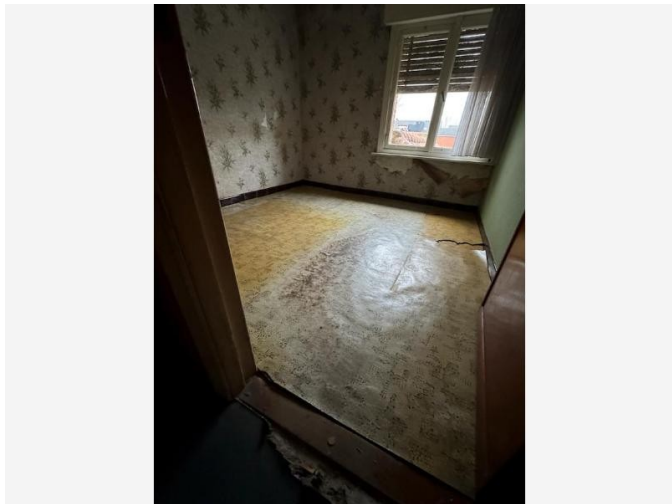
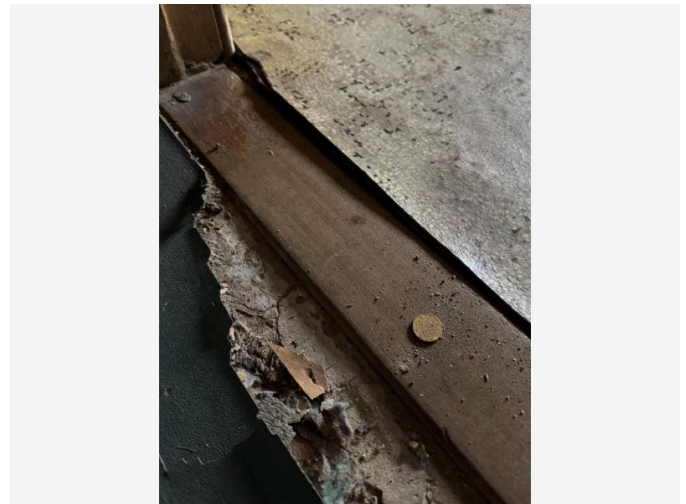
| Eindbeoordeling materiaalisico | Hoog materiaalisico en/of hoge kans op vezelvrijgave |

| Asbestsoort (vezeltype) | Alleen chrysotiel |
| Toestand van het materiaal | Zwaar beschadigd, zwaar verweerd |

| Beschrijving | Woning - vloerzeil - verdiepingen/zolder |

- Verwijder dit asbestmateriaal zo snel mogelijk. Volg de toestand goed op.

- Hermetische zone (erkend asbestverwijderaar)
Aangezien de vloerzeil is verlijmd kan deze niet verwijderd worden zonder het vrijkomen van vezels. Deze toepassing mag enkel door een asbestverwijderaar dmv hermetische zone verwijderd worden.

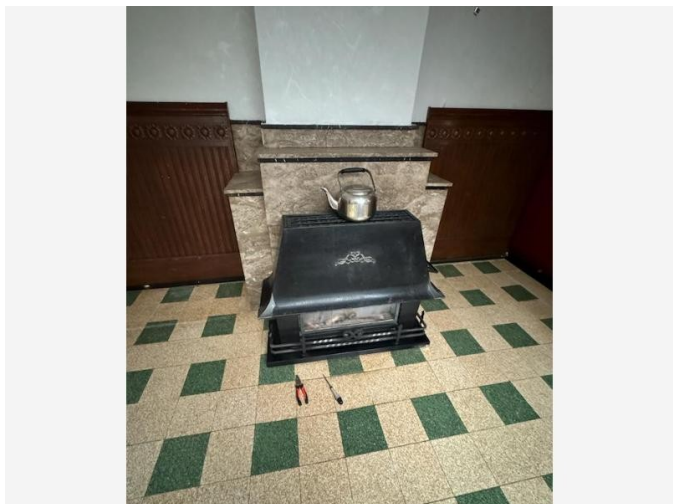
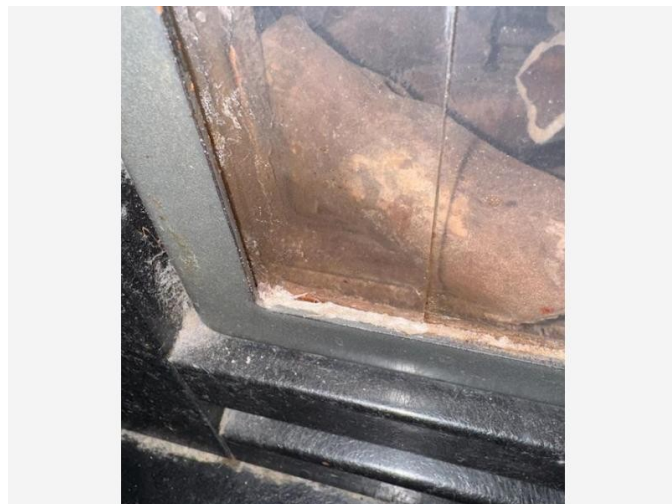
| Eindbeoordeling materiaalrisico | Hoog materiaalrisico en/of hoge kans op vezelvrijgave |

| Asbestsoort (vezeltype) | Amfibool aanwezig, uitgezonderd crocidoliet |
| Asbestconcentratie | Hoog ($\geq 50\%$) |
| Toestand van het materiaal | Licht beschadigd, licht verweerd. Intact calciumsilicaatmateriaal of categorie III 'gebondenheid' |

| Beschrijving | Woning - koord - kachel |

- Verwijder dit asbestmateriaal zo snel mogelijk. Volg de toestand goed op.

- Eenvoudige handelingen: mag via doe-het-zelf of door werknemer(s) met opleidingsattest eenvoudige handelingen
Kan eenvoudig in zijn geheel met de kachel worden weggevoerd.

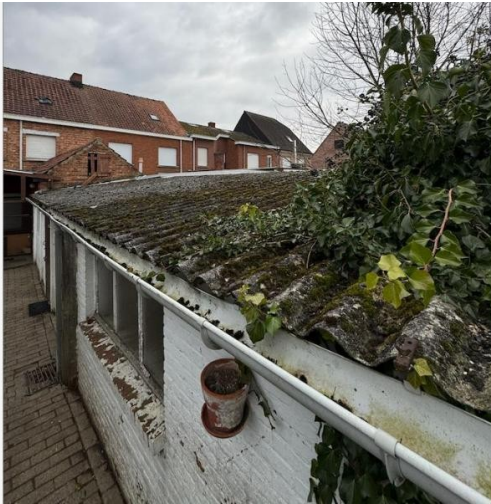
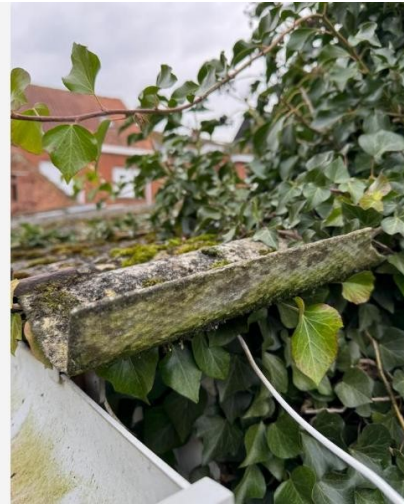
| Eindbeoordeling materiaalrisico | Hoog materiaalrisico en/of hoge kans op vezelvrijgave |

| Asbestsoort (vezeltype) | Crocidoliet aanwezig |
| Toestand van het materiaal | Matig beschadigd, matig verweerd |

| Beschrijving | Schuur - golfplaten - dak |

- Verwijder dit asbestmateriaal zo snel mogelijk. Volg de toestand goed op.
- Hemelwater dat afspoelt van asbestcement daken of gevels kan asbestdeeltjes bevatten. Gebruik het enkel voor gesloten circuits (bv. spoelen toiletten). Reinig na het vervangen van het dak of de gevel de dakgoten en regenwaterput of -ton om asbesthoudend sediment of slib te verwijderen

- Eenvoudige handelingen: enkel door erkend asbestverwijderaar
Deze toepassing bevindt zich in zeer slechte staat, laat dit verwijderen door een erkend asbestverwijderaar.

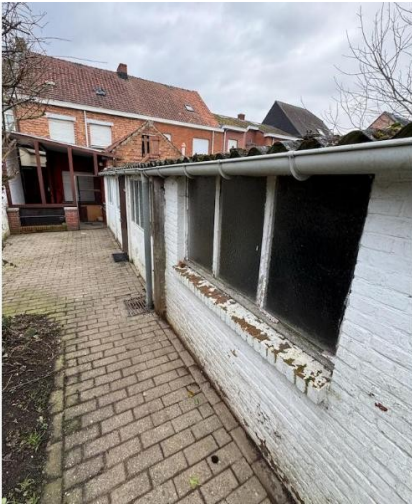
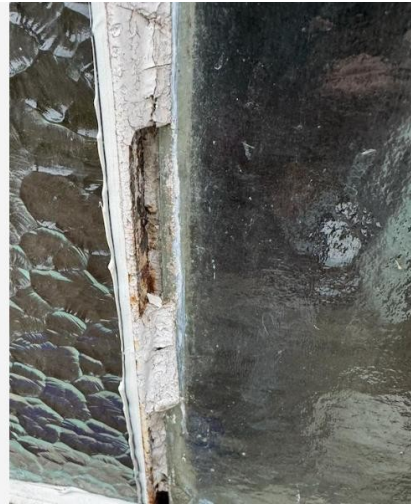
| Eindbeoordeling materiaalrisico | Verhoogd materiaalrisico en/of verhoogde kans op vezelvrijgave |

| Asbestsoort (vezeltype) | Alleen chrysotiel |
| Toestand van het materiaal | Matig beschadigd, matig verweerd |

| Beschrijving | Woning - kit - ramen |

- Verwijder dit asbestmateriaal zo snel mogelijk. Volg de toestand goed op.

- Eenvoudige handelingen: mag via doe-het-zelf of door werknemer(s) met opleidingsattest eenvoudige handelingen
Kan in zijn geheel met de ramen vervangen worden, laat dit correct wegvoeren.

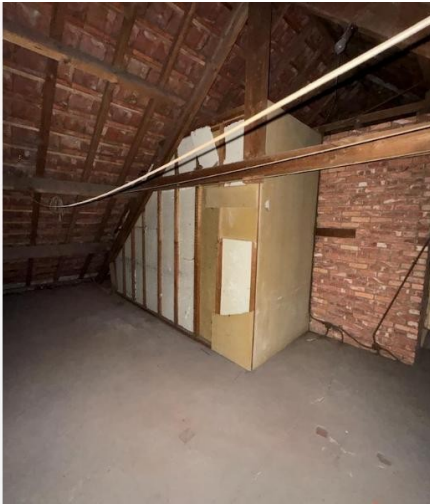
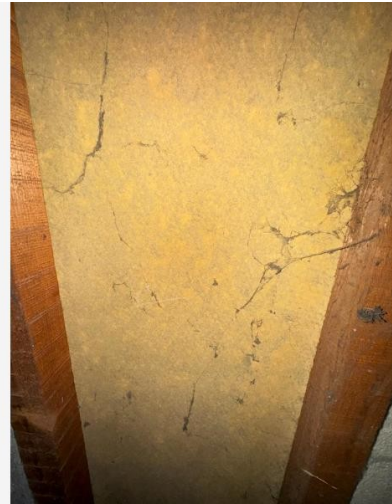
| Eindbeoordeling materiaalrisico | Verhoogd materiaalrisico en/of verhoogde kans op vezelvrijgave |

| Asbestsoort (vezeltype) | Crocidoliet aanwezig |
| Toestand van het materiaal | Licht beschadigd, licht verweerd. Intact calciumsilicaatmateriaal of categorie III 'gebondenheid' |

| Beschrijving | Woning - menuiserie binnenwand - zolder |

- Verwijder dit asbestmateriaal zo snel mogelijk. Volg de toestand goed op.

- Eenvoudige handelingen: enkel door erkend asbestverwijderaar
Deze toepassing is vermengd met behang en lijm, laat dit verwijderen door een erkend asbestverwijderaar.

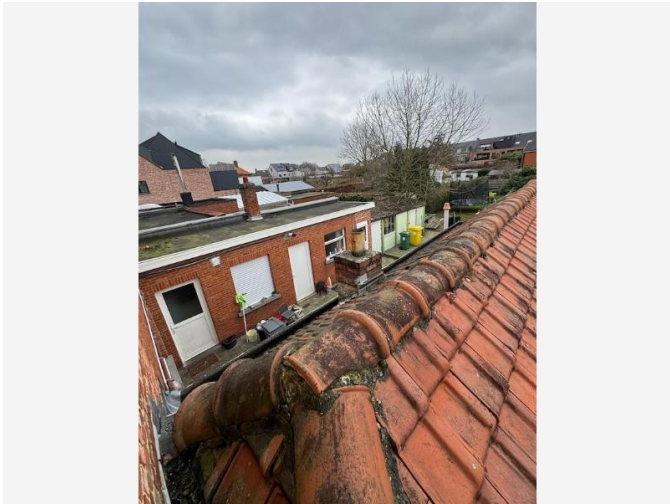
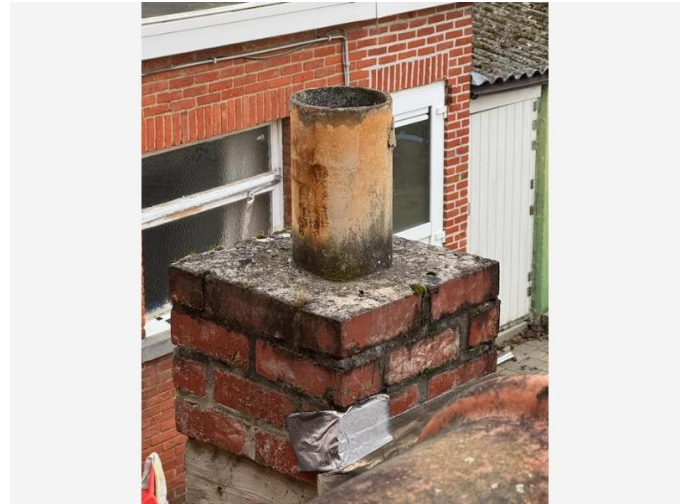
| Eindbeoordeling materiaalrisico | Verhoogd materiaalrisico en/of verhoogde kans op vezelvrijgave |

- Verwijder dit asbestmateriaal zo snel mogelijk. Volg de toestand goed op.

- Eenvoudige handelingen: enkel door erkend asbestverwijderaar
Wegens de complexiteit van de toepassing (ingegoten) kan deze toepassing niet verwijderd worden zonder het vrijkomen van vezels. Roep de hulp in van een erkend asbestverwijderaar.
