Asbestinventarisatetest

Watermolenstraat 79, 9500 Geraardsbergen

Attestnummer : 20230818-000127.000

Uitgegeven op : 18.08.2023

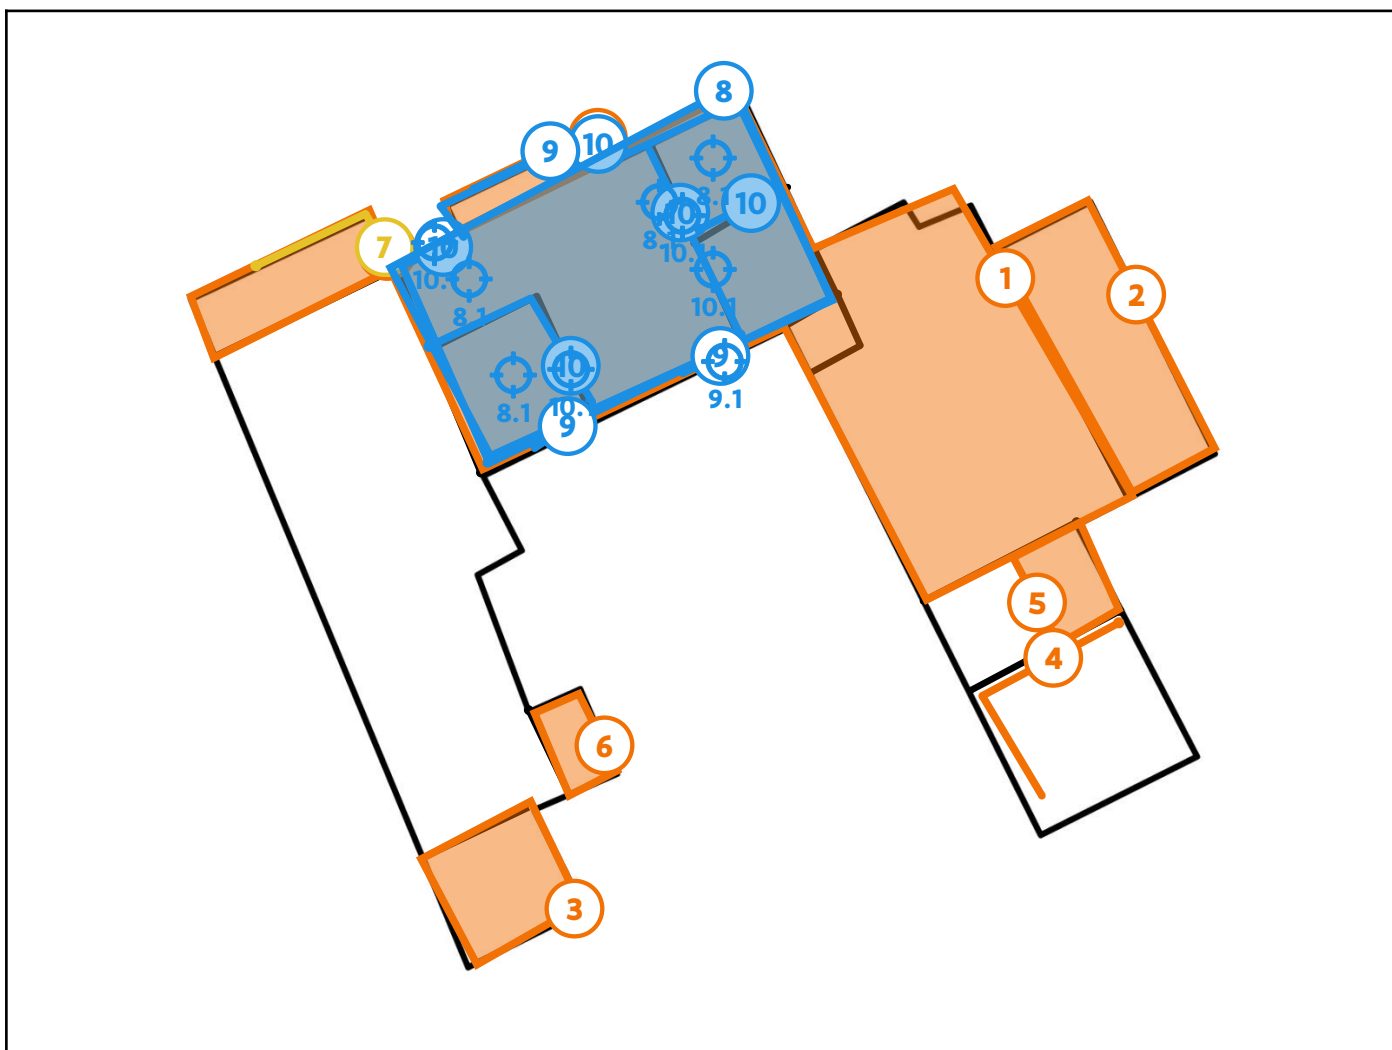
Plan 1.1: Hoofdgebouw plan

Beschrijving	Type	Actie
1. leine dak	Asbestmateriaal	Verwijderen
2. golfplaten koeienstal	Asbestmateriaal	Verwijderen
3. Golplaten garage	Asbestmateriaal	Verwijderen
4. wand hooizolder	Asbestmateriaal	Verwijderen
5. golfplaten stal	Asbestmateriaal	Verwijderen
6. golfplaten berghok	Asbestmateriaal	Verwijderen

7. afwerking bijkeuken	Asbestmateriaal	Zorgvuldig beheren
8. Pleister plafonds	Geen asbest	-
8.1 Code: 180/02	Mengmonster	-
9. Mastiek ramen	Geen asbest	-
9.1 Code: 180/03	Puntmonster	-
10. Pleister muren	Geen asbest	-
10.1 Code: 180/01	Mengmonster	-

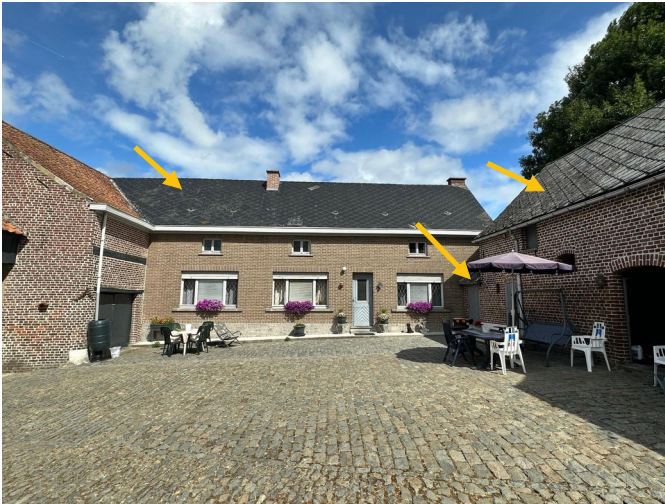
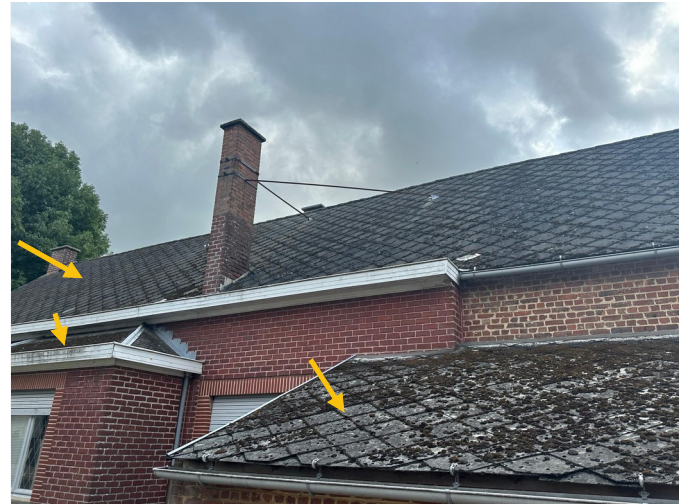
Eindbeoordeling materiaalrisico	Verhoogd materiaalrisico en/of verhoogde kans op vezelvrijgave
---------------------------------	--

Gebondenheid	Categorie 1: hechtgebonden in oorsprong
Asbestsoort (vezeltype)	Crocidoliet aanwezig
Asbestconcentratie	Laag (< 50%)
Afschermingsgraad van het gehele materiaal	Geheel of deels vrij aan de buitenlucht
Toestand van het materiaal	Matig beschadigd, matig verweerd

Beschrijving	leine dak
Omgeving	Grenst aan binnen- en buitenlucht
Primaire drager	Schuin dak
Asbestmateriaal	Dak- en gevelbekleding - Lei, shingle
Bindmiddel van asbestmateriaal	Cement
Gebondenheid op basis van bindmiddel	Hecht
Hoeveelheid (oppervlakte - aantal)	• 100,00 m ² - 1 stuk
Totale oppervlakte	100,00 m ²
Eenvoudig bereikbaar	Ja
Bevestigingswijze	• Onbekend

- Verwijder dit asbestmateriaal zo snel mogelijk. Volg de toestand goed op.
- Hemelwater dat afspoelt van asbestcement daken of gevels kan asbestdeeltjes bevatten. Gebruik het enkel voor gesloten circuits (bv. spoelen toiletten). Reinig na het vervangen van het dak of de gevel de dakgoten en regenwaterput of -ton om asbesthoudend sediment of slib te verwijderen

- Eenvoudige handelingen: enkel door erkend asbestverwijderaar
Laat deze hoeveelheid leien verwijderen door een herkend dakwerker. deze kan dit op een veilige manier met hetjuiste materiaal.

Tevens kan hij onmiddellijk het dak terug dicht leggen.

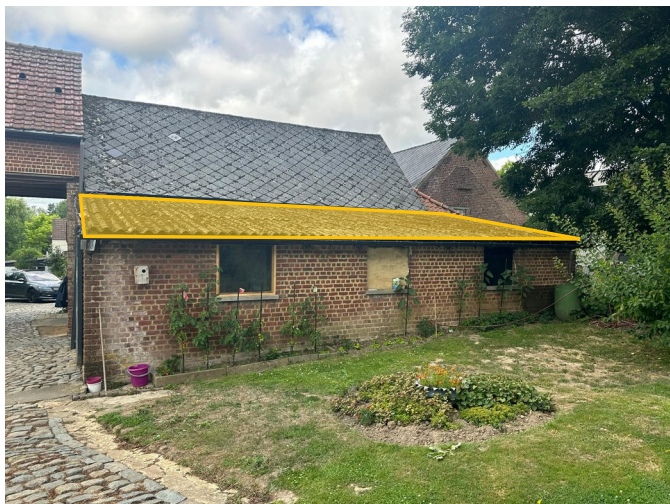
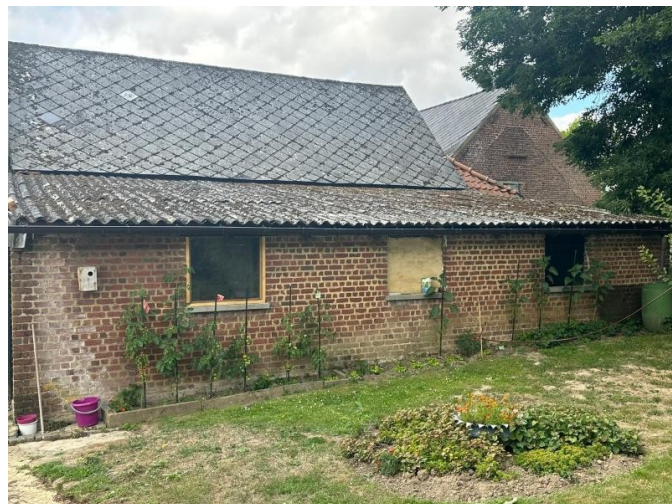
Eindbeoordeling materiaalrisico	Laag materiaalrisico en/of verlaagde kans op vezelvrijgave
---------------------------------	--

Gebondenheid	Categorie 1: hechtgebonden in oorsprong
Asbestsoort (vezeltype)	Crocidoliet aanwezig
Asbestconcentratie	Laag (< 50%)
Afschermingsgraad van het gehele materiaal	Geheel of deels vrij aan de buitenlucht
Toestand van het materiaal	Licht beschadigd, licht verweerd. Intact materiaal type Pical – asbestboard of categorie III 'gebondenheid'

Beschrijving	golfplaten koeienstal
Omgeving	Buiten
Primaire drager	Schuin dak
Asbestmateriaal	Dak- en gevelbekleding - Golfplaat
Bindmiddel van asbestmateriaal	Cement
Gebondenheid op basis van bindmiddel	Hecht
Hoeveelheid (oppervlakte - aantal)	• 32,00 m ² - 1 stuk
Totale oppervlakte	32,00 m ²
Eenvoudig bereikbaar	Ja
Bevestigingswijze	• Onbekend
Identificatiemethode	Vaststelling zonder monsternamen

- Verwijder dit asbestmateriaal zo snel mogelijk. Volg de toestand goed op.
- Hemelwater dat afspoelt van asbestcement daken of gevels kan asbestdeeltjes bevatten. Gebruik het enkel voor gesloten circuits (bv. spoelen toiletten). Reinig na het vervangen van het dak of de gevel de dakgoten en regenwaterput of -ton om asbesthoudend sediment of slib te verwijderen

- Eenvoudige handelingen: mag via doe-het-zelf of door werknemer(s) met opleidingsattest eenvoudige handelingen
Demonteer deze platen zonder ze te beschadigen, pak ze goed in en breng ze naar het containerpark

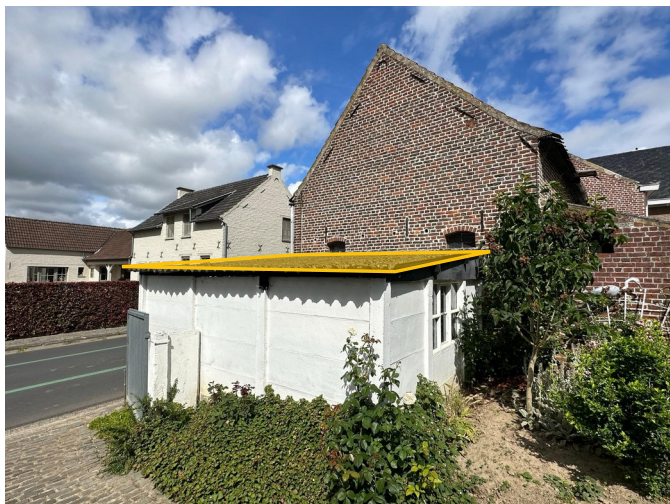
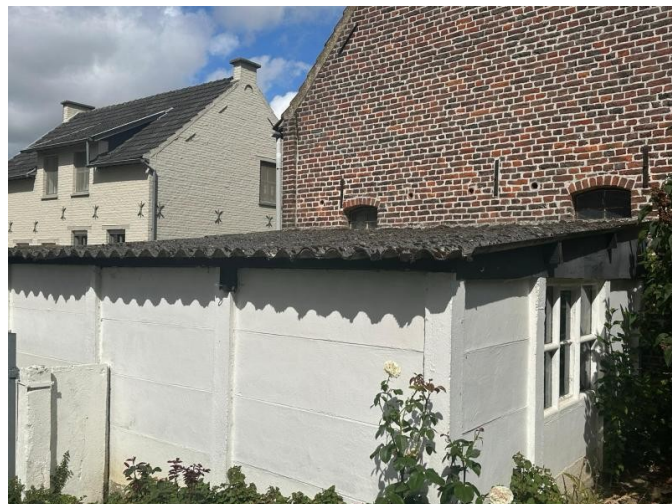
Eindbeoordeling materiaalrisico	Laag materiaalrisico en/of verlaagde kans op vezelvrijgave
---------------------------------	--

Gebondenheid	Categorie 1: hechtgebonden in oorsprong
Asbestsoort (vezeltype)	Crocidoliet aanwezig
Asbestconcentratie	Laag (< 50%)
Afschermingsgraad van het gehele materiaal	Geheel of deels vrij aan de buitenlucht
Toestand van het materiaal	Licht beschadigd, licht verweerd. Intact materiaal type Pical – asbestboard of categorie III 'gebondenheid'

Beschrijving	Golplaten garage
Omgeving	Buiten
Primaire drager	Schuin dak
Asbestmateriaal	Dak- en gevelbekleding - Golfplaat
Bindmiddel van asbestmateriaal	Cement
Gebondenheid op basis van bindmiddel	Hecht
Hoeveelheid (oppervlakte - aantal)	• 24,00 m ² - 1 stuk
Totale oppervlakte	24,00 m ²
Eenvoudig bereikbaar	Ja
Bevestigingswijze	• Genageld, geniet
Identificatiemethode	Vaststelling zonder monsternamen

- Verwijder dit asbestmateriaal zo snel mogelijk. Volg de toestand goed op.
- Hemelwater dat afspoelt van asbestcement daken of gevels kan asbestdeeltjes bevatten. Gebruik het enkel voor gesloten circuits (bv. spoelen toiletten). Reinig na het vervangen van het dak of de gevel de dakgoten en regenwaterput of -ton om asbesthoudend sediment of slib te verwijderen

- Eenvoudige handelingen: mag via doe-het-zelf of door werknemer(s) met opleidingsattest eenvoudige handelingen
Demonteer deze platen zonder ze te beschadigen, pak ze goed in en breng ze naar het containerpark

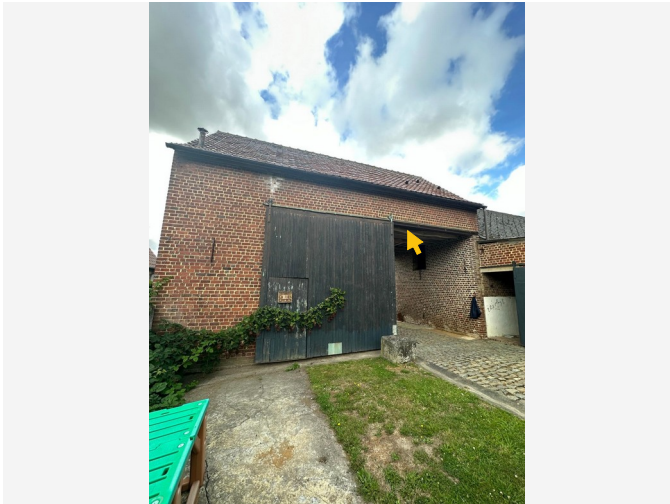
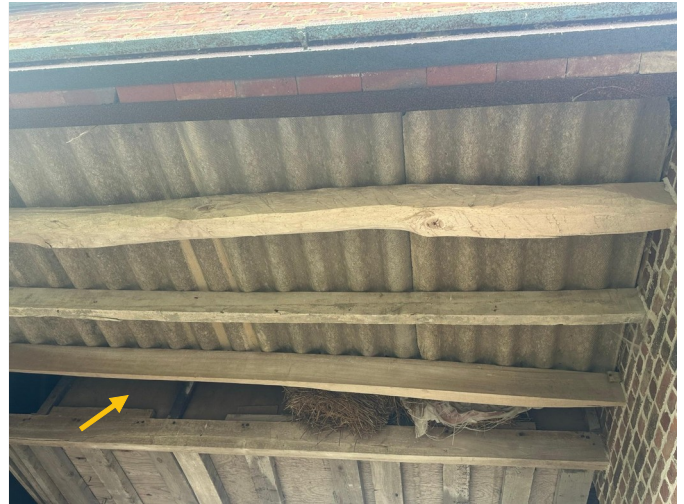
Eindbeoordeling materiaalrisico	Laag materiaalrisico en/of verlaagde kans op vezelvrijgave
---------------------------------	--

Gebondenheid	Categorie 1: hechtgebonden in oorsprong
Asbestsoort (vezeltype)	Crocidoliet aanwezig
Asbestconcentratie	Laag (< 50%)
Afschermingsgraad van het gehele materiaal	Geheel of deels vrij aan de buitenlucht
Toestand van het materiaal	Onbeschadigd, niet verweerd

Beschrijving	wand hooizolder
Omgeving	Buiten
Primaire drager	Binnenwand
Asbestmateriaal	Dak- en gevelbekleding - Plaat
Bindmiddel van asbestmateriaal	Cement
Gebondenheid op basis van bindmiddel	Hecht
Hoeveelheid (oppervlakte - dikte - aantal)	• 8,00 m ² - 0,40 cm - 1 stuk
Totaal volume	0,032 m ³
Eenvoudig bereikbaar	Ja
Bevestigingswijze	• Onbekend
Identificatiemethode	Vaststelling zonder monsternamen

- Verwijder dit asbestmateriaal zo snel mogelijk. Volg de toestand goed op.

- Eenvoudige handelingen: mag via doe-het-zelf of door werknemer(s) met opleidingsattest eenvoudige handelingen
Demonteer deze platen zonder ze te beschadigen, pak ze goed in en breng ze naar het containerpark

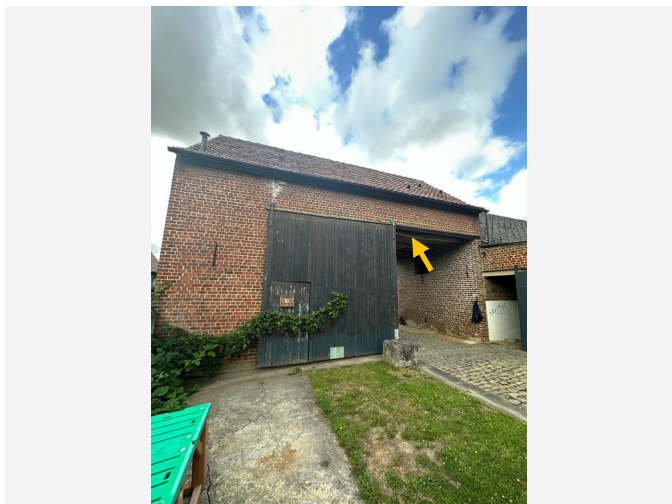
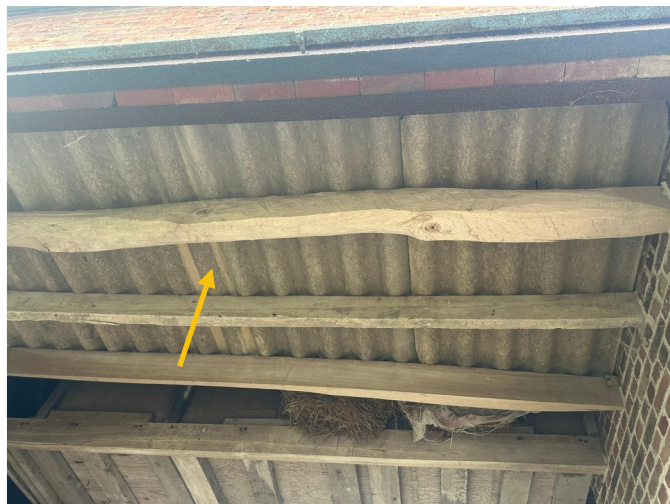
Eindbeoordeling materiaalrisico	Laag materiaalrisico en/of verlaagde kans op vezelvrijgave
---------------------------------	--

Gebondenheid	Categorie 1: hechtgebonden in oorsprong
Asbestsoort (vezeltype)	Crocidoliet aanwezig
Asbestconcentratie	Laag (< 50%)
Afschermingsgraad van het gehele materiaal	Geheel of deels vrij aan de buitenlucht
Toestand van het materiaal	Onbeschadigd, niet verweerd

Beschrijving	golfplaten stal
Omgeving	Buiten
Primaire drager	Vloer
Asbestmateriaal	Dak- en gevelbekleding - Golfplaat
Bindmiddel van asbestmateriaal	Cement
Gebondenheid op basis van bindmiddel	Hecht
Hoeveelheid (oppervlakte - aantal)	• 8,00 m ² - 1 stuk
Totale oppervlakte	8,00 m ²
Eenvoudig bereikbaar	Ja
Bevestigingswijze	• Geschroefd
Identificatiemethode	Vaststelling zonder monsternamen

- Verwijder dit asbestmateriaal zo snel mogelijk. Volg de toestand goed op.
- Hemelwater dat afspoelt van asbestcement daken of gevels kan asbestdeeltjes bevatten. Gebruik het enkel voor gesloten circuits (bv. spoelen toiletten). Reinig na het vervangen van het dak of de gevel de dakgoten en regenwaterput of -ton om asbesthoudend sediment of slib te verwijderen

- Eenvoudige handelingen: mag via doe-het-zelf of door werknemer(s) met opleidingsattest eenvoudige handelingen
Demonteer deze platen zonder ze te beschadigen, pak ze goed in en breng ze naar het containerpark

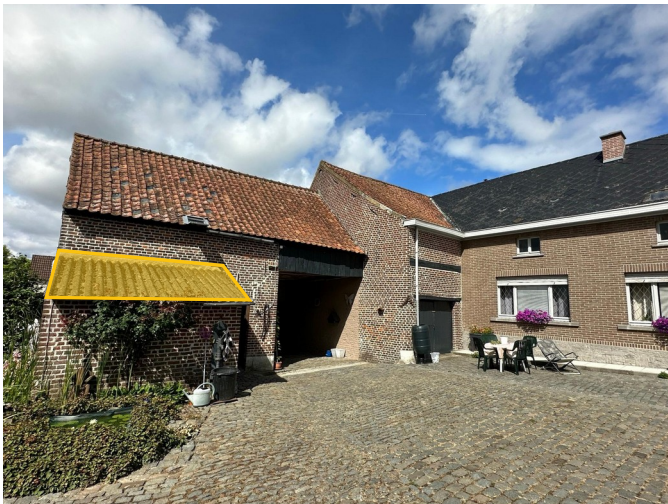
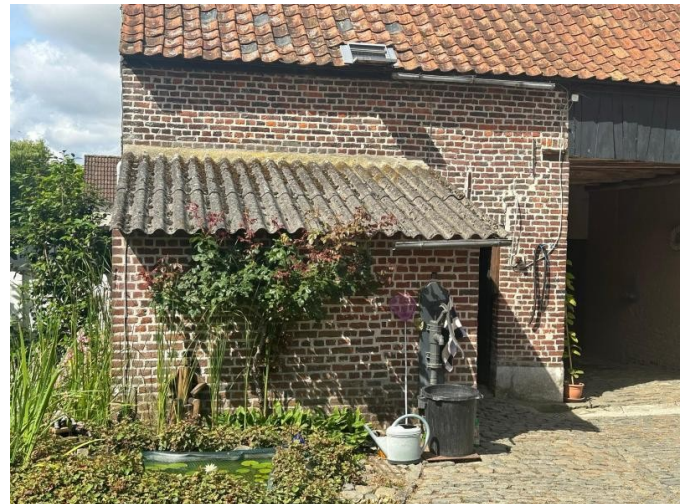
Eindbeoordeling materiaalrisico	Laag materiaalrisico en/of verlaagde kans op vezelvrijgave
---------------------------------	--

Gebondenheid	Categorie 1: hechtgebonden in oorsprong
Asbestsoort (vezeltype)	Crocidoliet aanwezig
Asbestconcentratie	Laag (< 50%)
Afschermingsgraad van het gehele materiaal	Geheel of deels vrij aan de buitenlucht
Toestand van het materiaal	Licht beschadigd, licht verweerd. Intact materiaal type Pical – asbestboard of categorie III 'gebondenheid'

Beschrijving	golfplaten berghok
Omgeving	Buiten
Primaire drager	Schuin dak
Asbestmateriaal	Dak- en gevelbekleding - Golfplaat
Bindmiddel van asbestmateriaal	Cement
Gebondenheid op basis van bindmiddel	Hecht
Hoeveelheid (oppervlakte - aantal)	• 8,00 m ² - 1 stuk
Totale oppervlakte	8,00 m ²
Eenvoudig bereikbaar	Ja
Bevestigingswijze	• Geschroefd
Identificatiemethode	Vaststelling zonder monsternamen

- Verwijder dit asbestmateriaal zo snel mogelijk. Volg de toestand goed op.
- Hemelwater dat afspoelt van asbestcement daken of gevels kan asbestdeeltjes bevatten. Gebruik het enkel voor gesloten circuits (bv. spoelen toiletten). Reinig na het vervangen van het dak of de gevel de dakgoten en regenwaterput of -ton om asbesthoudend sediment of slib te verwijderen

- Eenvoudige handelingen: mag via doe-het-zelf of door werknemer(s) met opleidingsattest eenvoudige handelingen
Demonteer deze platen zonder ze te beschadigen, pak ze goed in en breng ze naar het containerpark

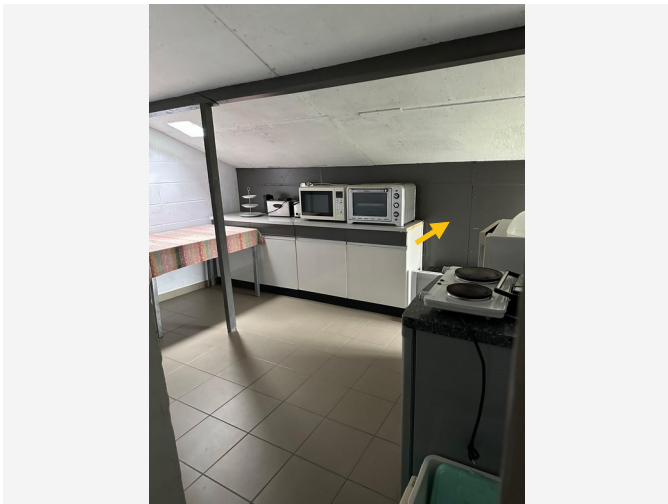
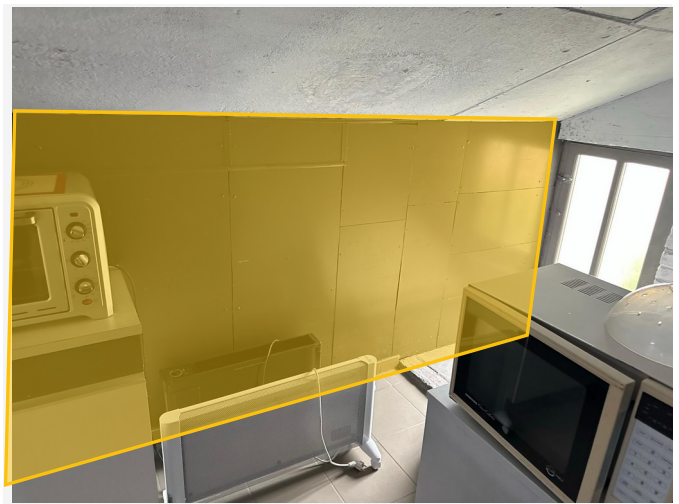
Eindbeoordeling materiaalrisico	Zeer laag materiaalrisico en/of zeer lage kans op vezelvrijgave
---------------------------------	---

Gebondenheid	Categorie 1: hechtgebonden in oorsprong
Asbestsoort (vezeltype)	Crocidoliet aanwezig
Asbestconcentratie	Laag (< 50%)
Afschermingsgraad van het gehele materiaal	Niet stootvaste afscherming
Toestand van het materiaal	Onbeschadigd, niet verweerd

Beschrijving	afwerking bijkeuken
Omgeving	Binnen
Primaire drager	Binnenwand
Asbestmateriaal	Dak- en gevelbekleding - Plaat
Bindmiddel van asbestmateriaal	Cement
Gebondenheid op basis van bindmiddel	Hecht
Hoeveelheid (oppervlakte - dikte - aantal)	• 12,00 m ² - 0,30 cm - 1 stuk
Totaal volume	0,036 m ³
Eenvoudig bereikbaar	Ja
Bevestigingswijze	• Geschroefd
Identificatiemethode	Vaststelling zonder monsternamen

Zorgvuldig beheren

- Verwijder dit asbestmateriaal zo snel mogelijk. Volg de toestand goed op.

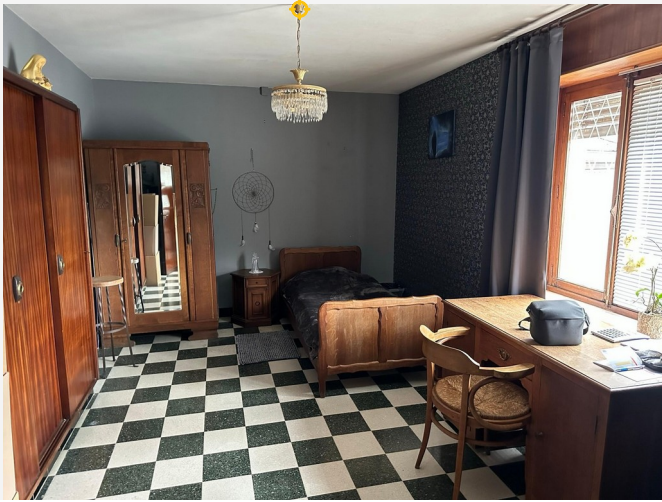
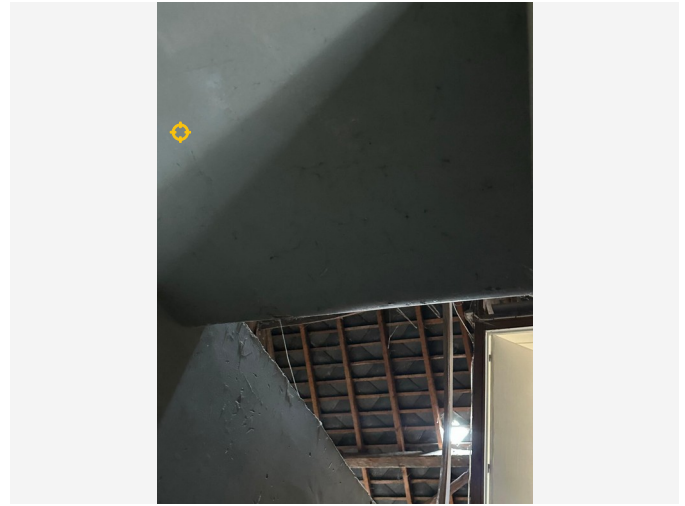
Fiche 8: Pleister plafonds

Geen asbest

#	Type	Referentie	Resultaat
8.1	Mengmonster	180/02	Geen asbest

Beschrijving	Pleister plafonds
Omgeving	Binnen
Primaire drager	Plafond
Bindmiddel van materiaal	Gips - kalk

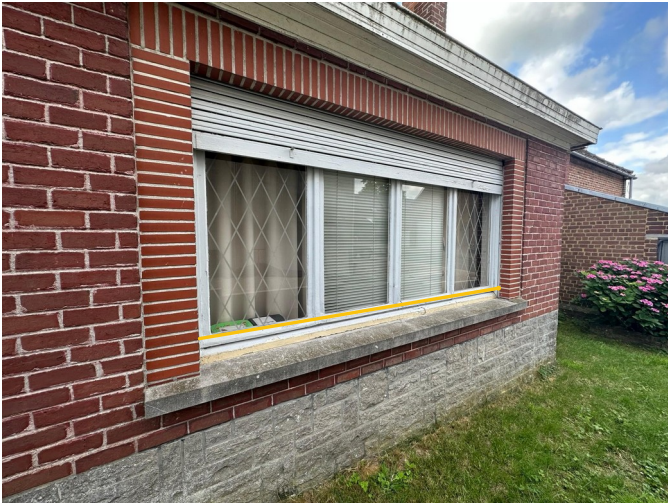
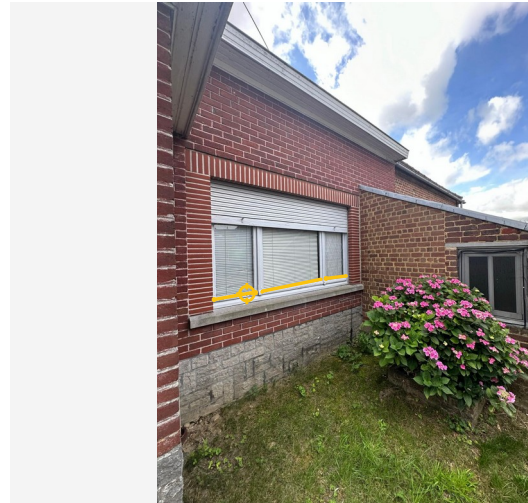
Geen asbest

#	Type	Referentie	Resultaat
9.1	Puntmonster	180/03	Geen asbest

Beschrijving	Mastiek ramen
Omgeving	Buiten
Primaire drager	Wandopening verticaal (raam, deur, ...)
Bindmiddel van materiaal	Kitten, mastiek, pasta

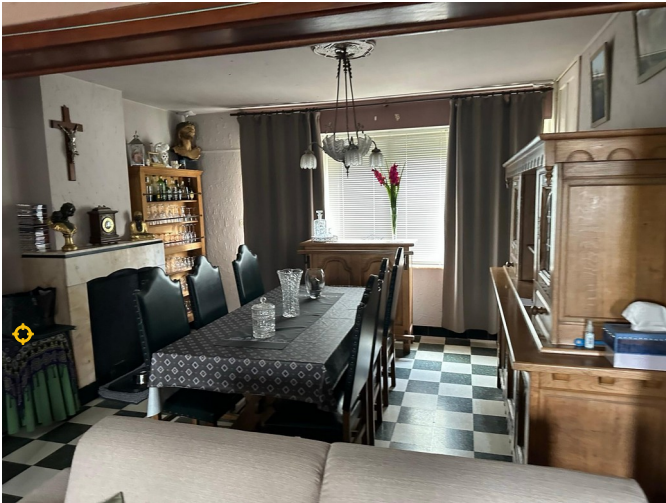
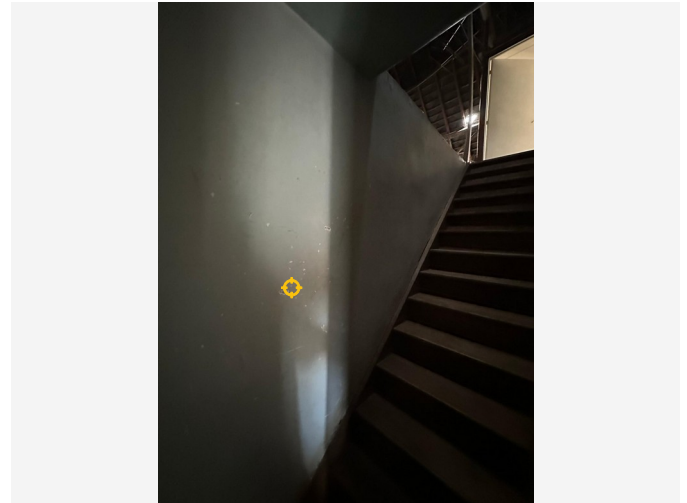
Fiche 10: Pleister muren

Geen asbest

#	Type	Referentie	Resultaat
10.1	Mengmonster	180/01	Geen asbest

Beschrijving	Pleister muren
Omgeving	Binnen
Primaire drager	Binnenwand
Bindmiddel van materiaal	Gips - kalk
