Asbestinventarisatetest

Leo Heyrmanstraat 15, 9150 Kruibeke

Attestnummer : **20241114-000253.000**

Uitgegeven op : **14.11.2024**

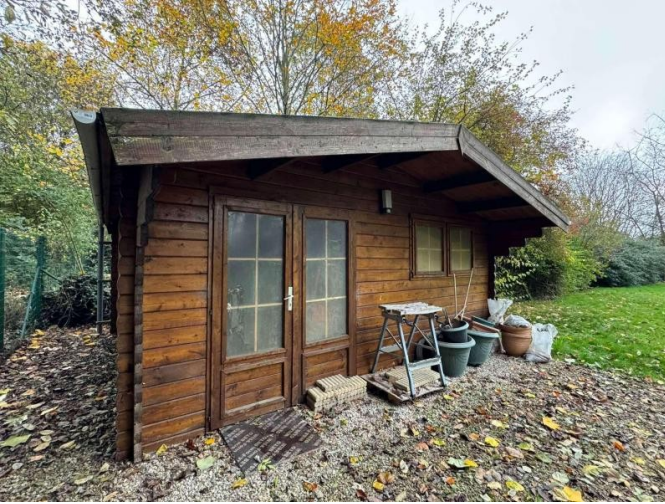
Situeringfoto

Uitgesloten van inspectie

Bouwjaar: 2007

Constructies gebouwd vanaf 2001 moeten niet onderzocht worden

Opmerking	Het tuinhuis is geplaatst na 2001, hierna werden er geen asbesthoudende materialen meer verwerkt in tuinhuisen.
-----------	---

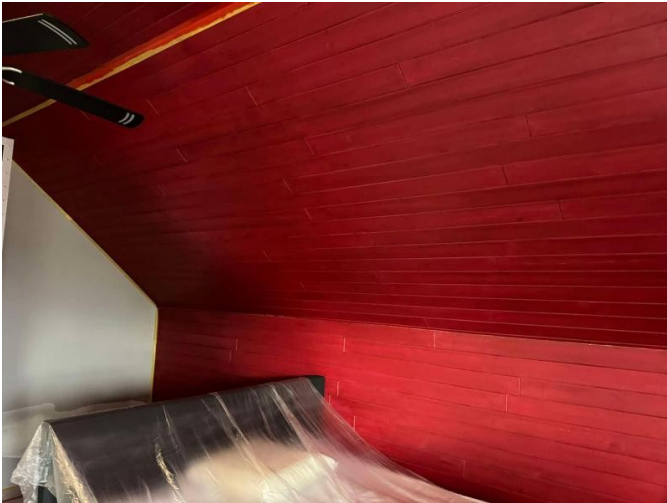
Vrije foto

Het plaatmateriaal zelf is niet asbestverdacht. Materialen die eventueel aanwezig zouden zijn achter het aangebrachte plaatmateriaal aan de muren werden niet getest.

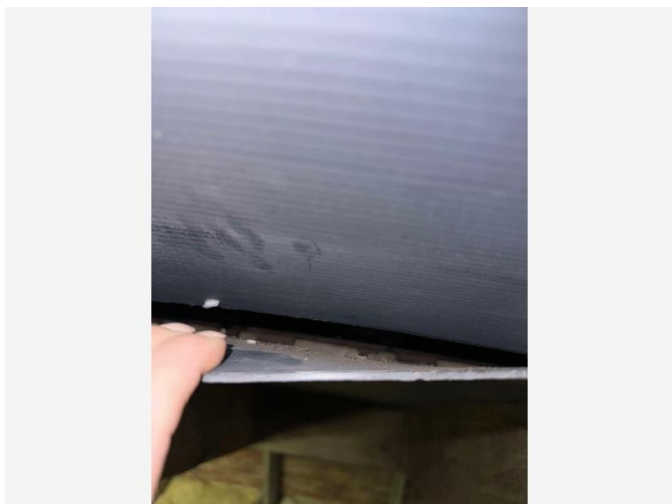
Vrije foto

Er is geen asbesthoudend onderdak aanwezig.

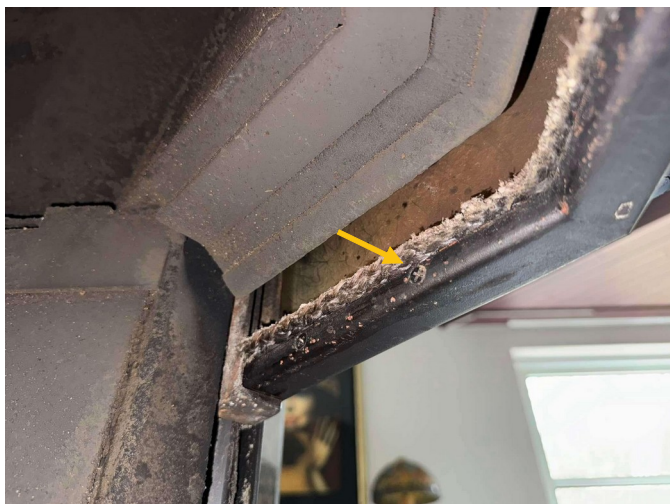
Vrije foto

Dit is geen asbesthoudende koord.

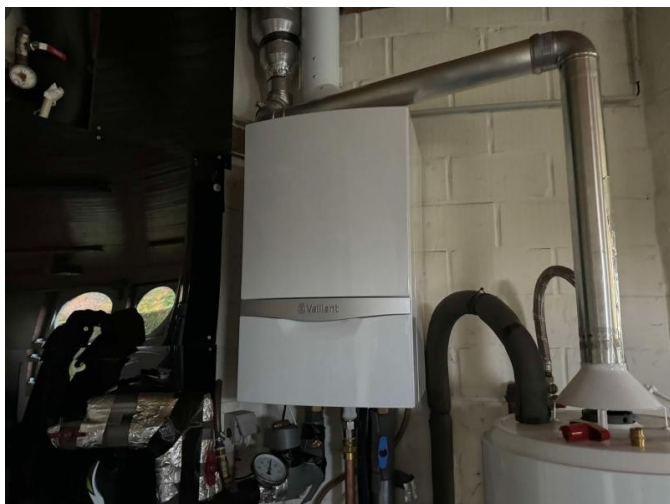
Vrije foto

De ketel dateert van 2023, in dit jaar werden er geen asbesthoudende materialen meer verwerkt in ketels.

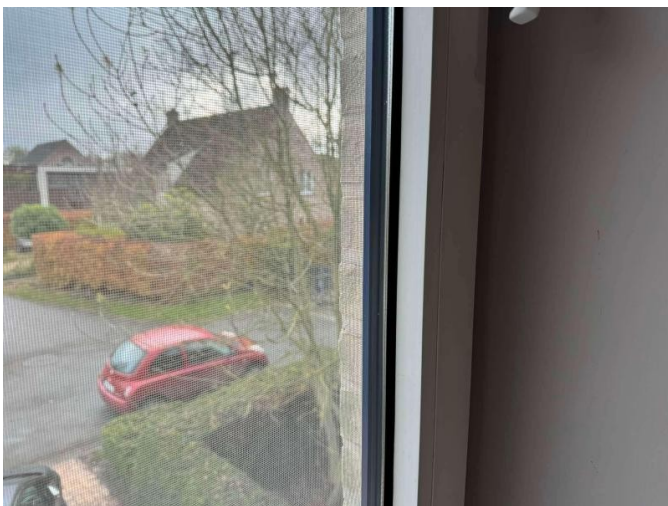
Vrije foto

Zwarte rubber, deze is niet asbestverdacht.

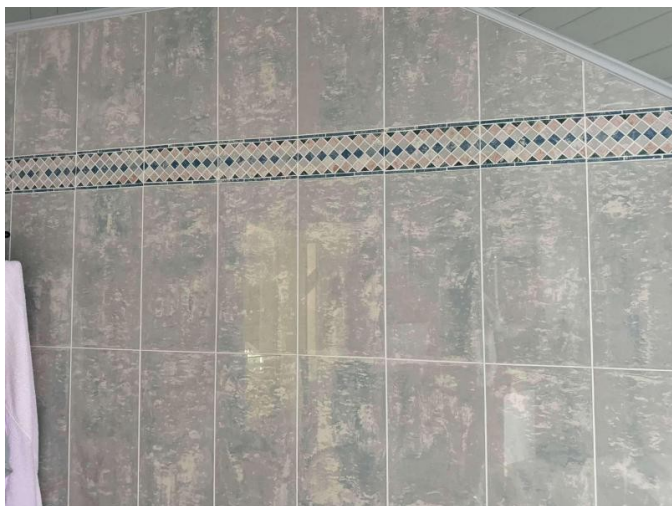
Vrije foto

De lijmlaag achter de tegels in de badkamer en het toilet is niet getest.

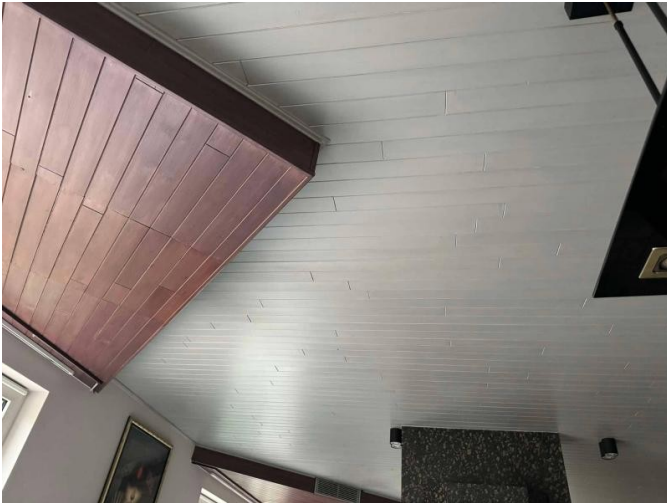
Vrije foto

Het plaatmateriaal zelf is niet asbestverdacht. Materialen die eventueel aanwezig zouden zijn achter het aangebrachte plaatmateriaal aan de plafonds werden niet getest.

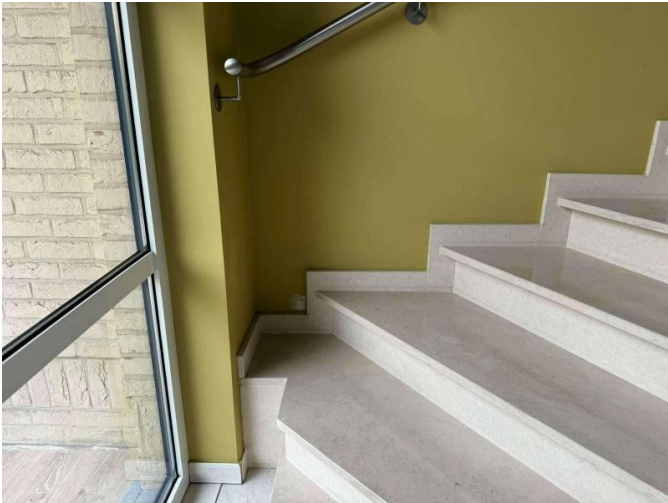
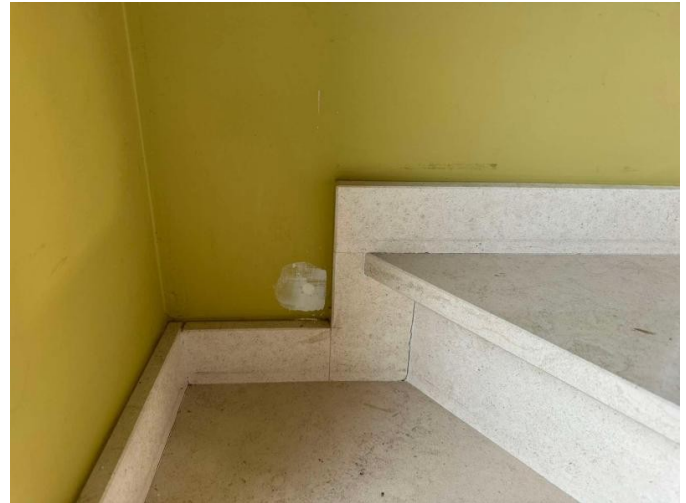
Fiche 9: Bezetting muur

Geen asbest

#	Type	Referentie	Resultaat
9.1	Mengmonster	241112 baz muur	Geen asbest

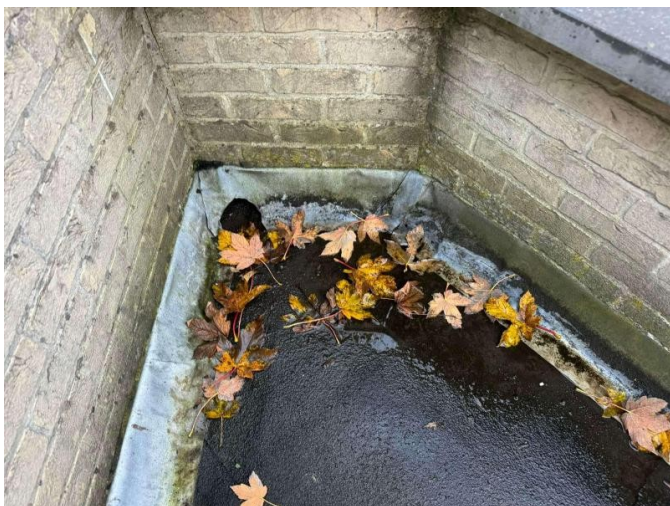
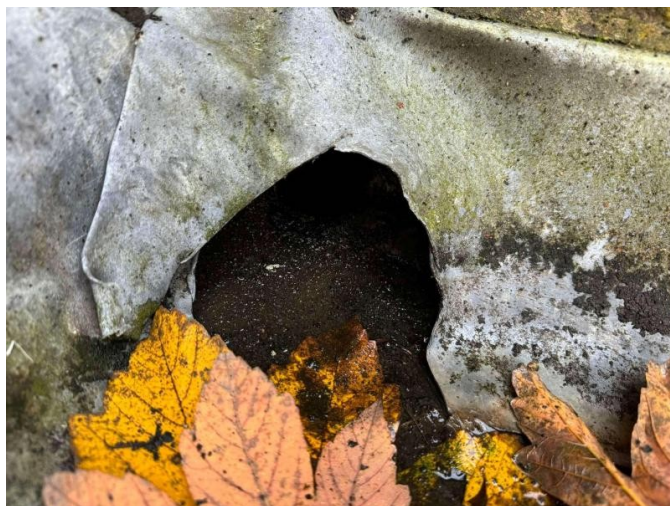
Fiche 10: Roofing plat dak

Geen asbest

#	Type	Referentie	Resultaat
10.1	Mengmonster	241112 baz roof	Geen asbest
