# Asbestinventarisatetest

Westmeerbeeksesteenweg 94, 2230 Herselt

Attestnummer : 20231212-000390.000

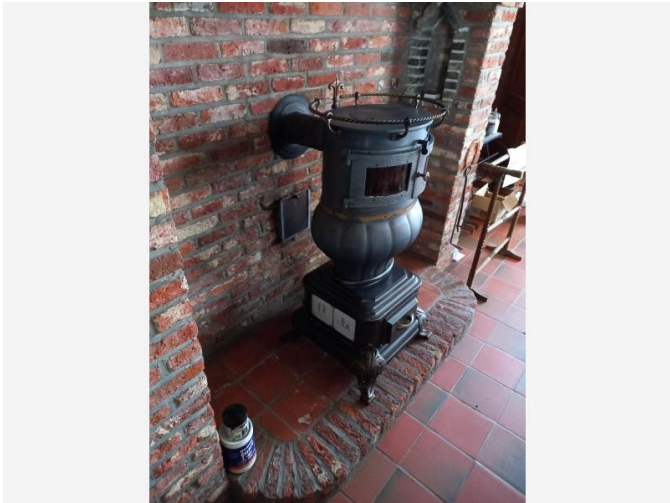
| Fiche 1: allesverbrander..... | 12 |

Kan asbesthoudende materialen bevatten in de niet-waarneembare delen.

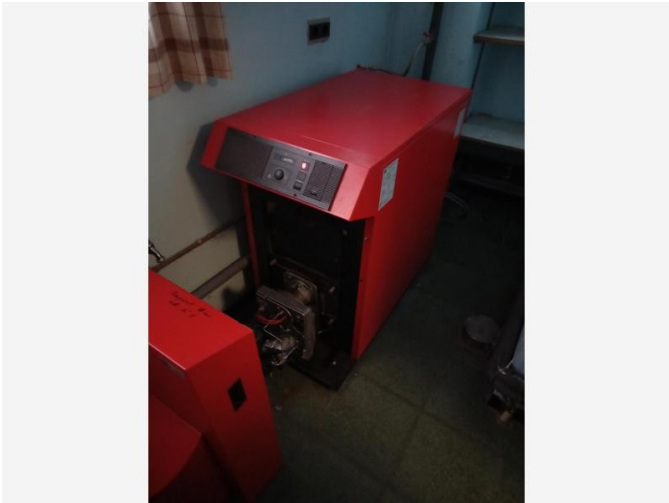
| Fiche 2: ketel..... | 13 |

Kan asbesthoudende materialen bevatten in de niet-waarneembare delen.

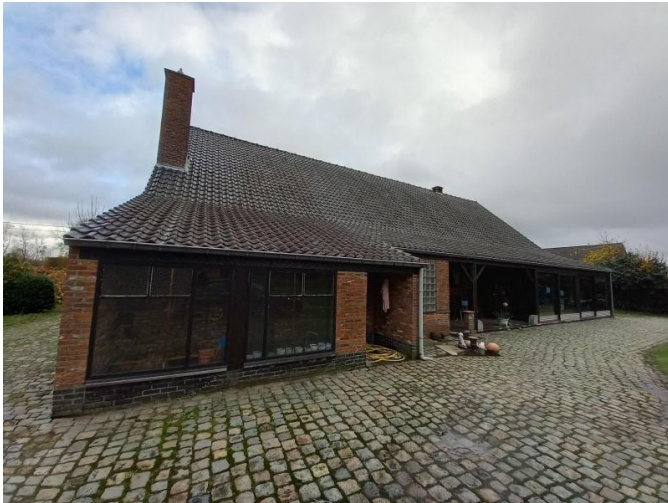
| Fiche 3: hellend dak..... | 14 |

Kan asbesthoudende materialen bevatten in de niet-waarneembare lagen.

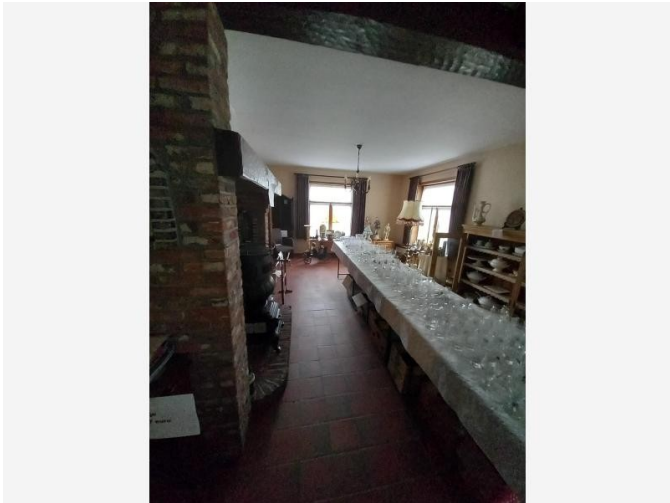
| Fiche 4: vloerafwerking..... | 15 |

Kan asbesthoudende materialen bevatten in de niet-waarneembare delen.

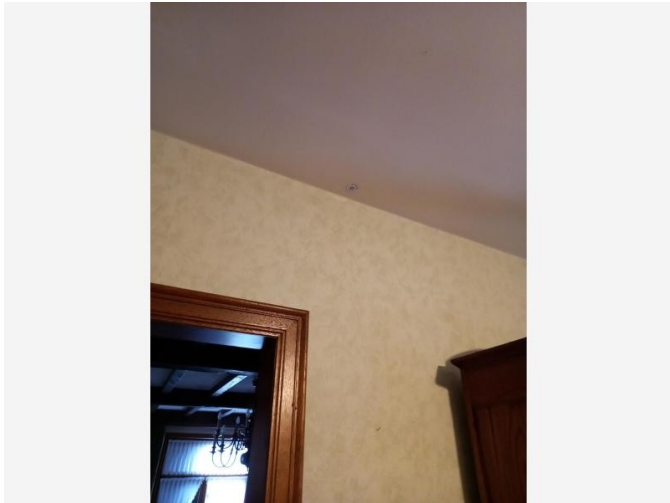
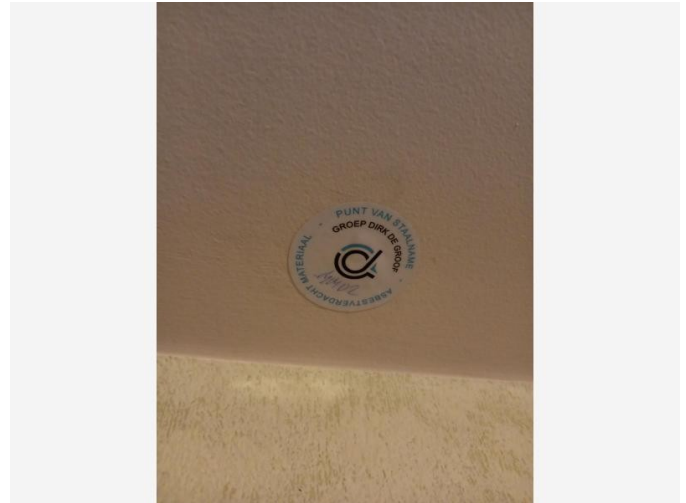
## Fiche 5: MM02 - plafond

Geen asbest

| # | Type | Referentie | Resultaat |
|---|---|---|---|
| 5.1 | Mengmonster | mm02 | Geen asbest |

| Bindmiddel van materiaal | Gips - kalk |

| Gebondenheid op basis van bindmiddel | Niet-hechtgebonden |

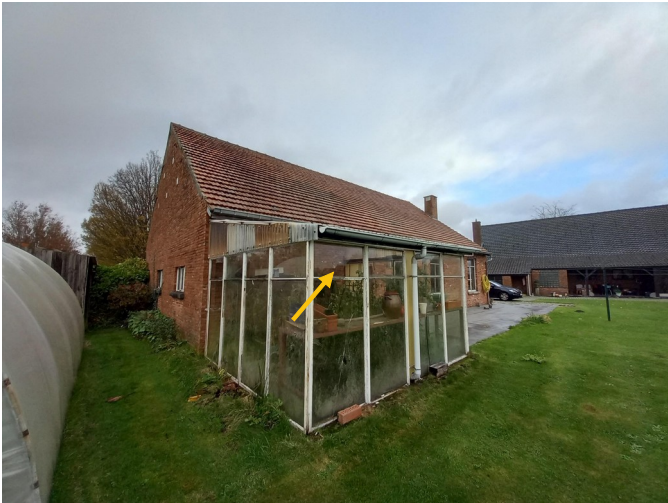
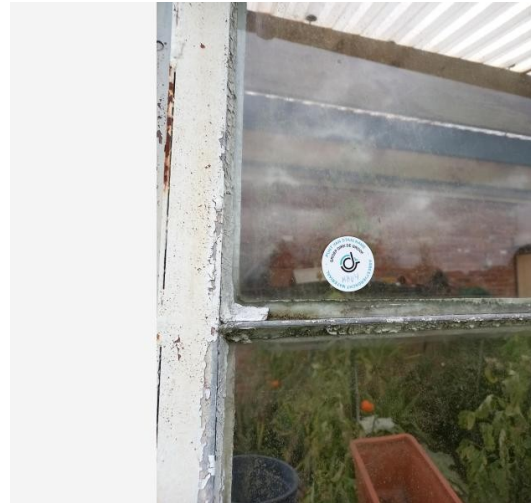
## Fiche 6: MM04 - stopverf

Geen asbest

| # | Type | Referentie | Resultaat |
|---|---|---|---|
| 6.1 | Puntmonster | mm04 | Geen asbest |

| Bindmiddel van materiaal | Kitten, mastiek, pasta |

| Gebondenheid op basis van bindmiddel | Hecht |

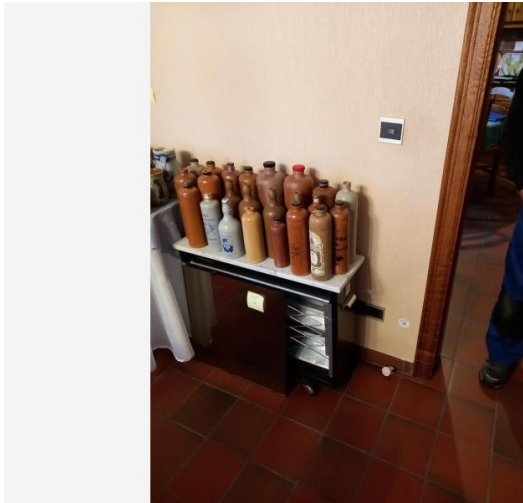
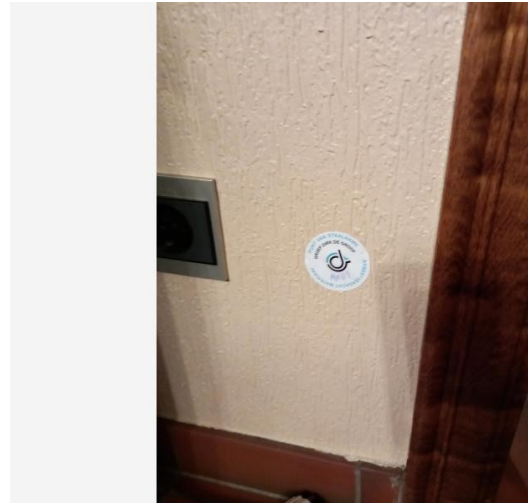
## Fiche 8: MM01 - wand

Geen asbest

| # | Type | Referentie | Resultaat |
|---|---|---|---|
| 8.1 | Mengmonster | mm01 | Geen asbest |

| Bindmiddel van materiaal | Gips - kalk |

| Gebondenheid op basis van bindmiddel | Niet-hechtgebonden |
