# Asbestinventarisatetest

Vossestraat 26, 9890 Gavere

Attestnummer : 20250131-000045.000

Uitgegeven op : 31.01.2025

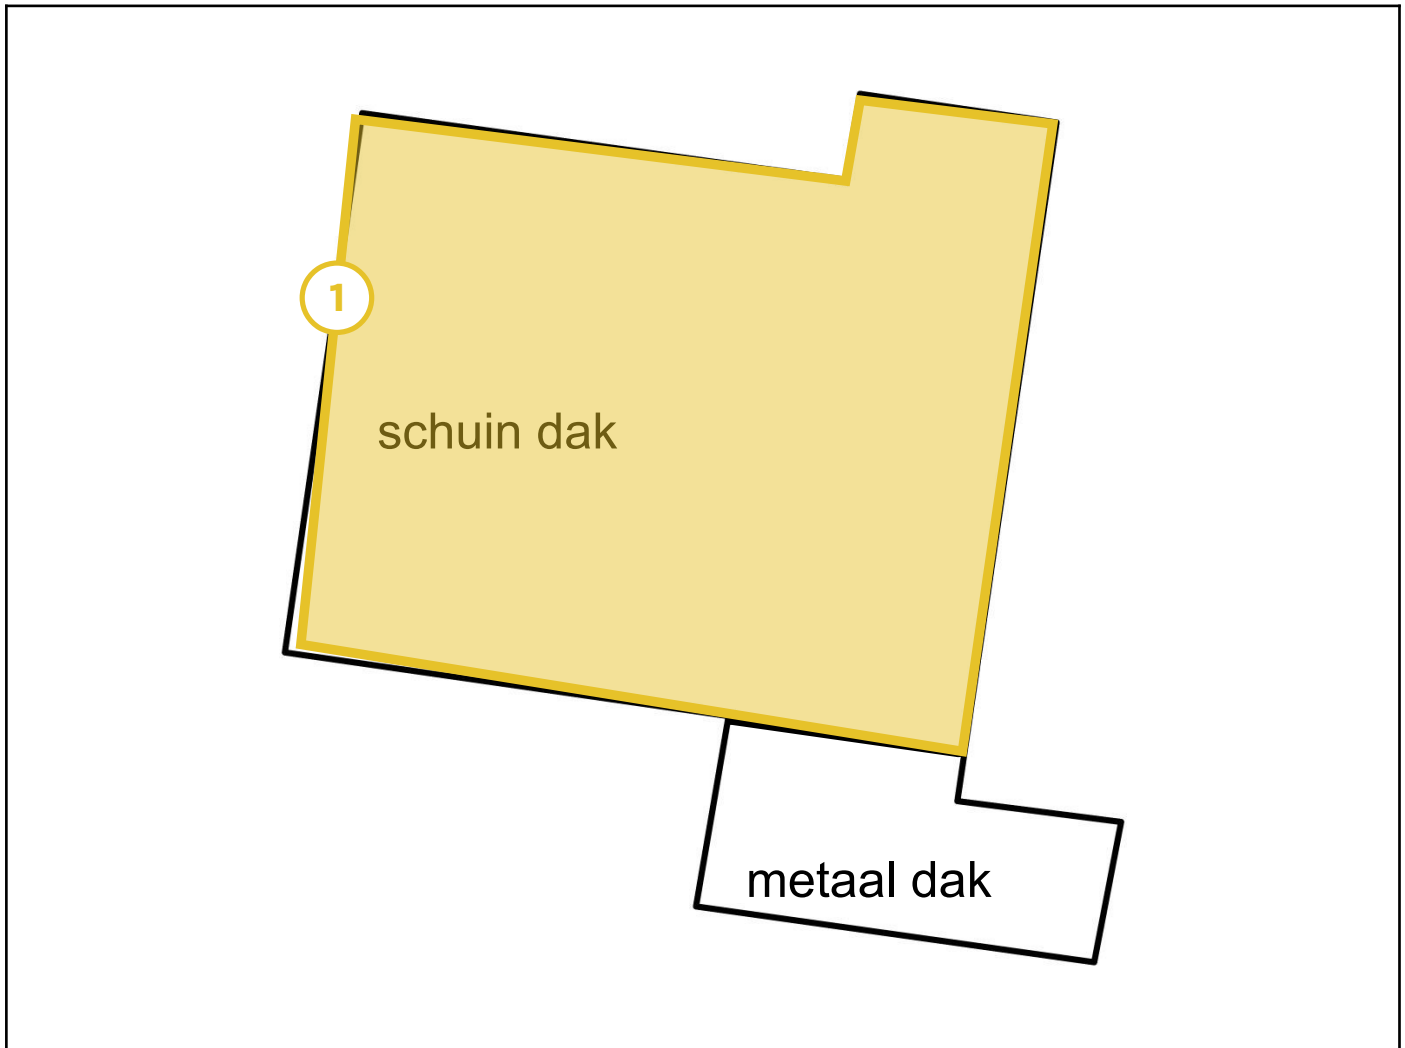
## Plan 1.3: Hoofdgebouw plan dak

| Beschrijving | Type | Actie |
|---|---|---|
| 1. menuiserie onderdak | Asbestmateriaal | Zorgvuldig beheren |

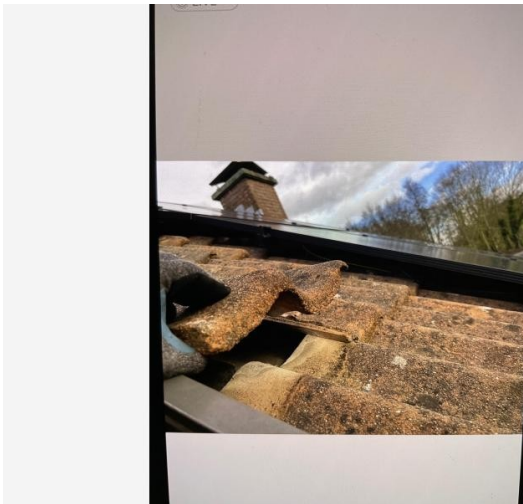
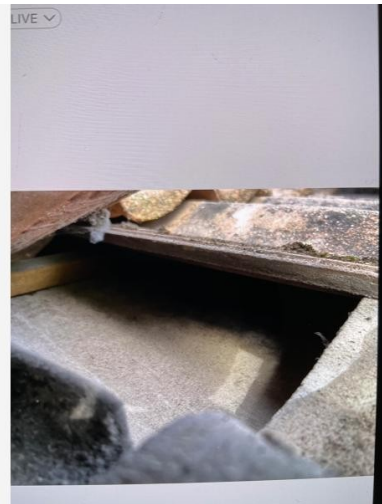
Overzichtsfoto

Detailfoto

| Eindbeoordeling materiaalrisico | Zeer laag materiaalrisico en/of zeer lage kans op vezelvrijgave |

| Asbestsoort (vezeltype) | Crocidoliet aanwezig |
| Toestand van het materiaal | Licht beschadigd, licht verweerd. Intact calciumsilicaatmateriaal of categorie III 'gebondenheid' |

| Beschrijving | menuiserite onderdak |

Zorgvuldig beheren

- Zorg voor een veilig beheer. Vermijd het beschadigen van het asbestmateriaal. Controleer de toestand jaarlijks op wijzigingen.
- Zorg voor een veilig beheer en verwijder dit asbestmateriaal wanneer het bij werken eenvoudig bereikbaar wordt. Controleer de toestand jaarlijks op wijzigingen.

- Eenvoudige handelingen: mag via doe-het-zelf of door werknemer(s) met opleidingsattest eenvoudige handelingen  
Menuiserie onderdak is eenvoudig te verwijderen door de platen los te schroeven of de nagels te verwijderen. De platen mogen -tijdens het proces niet gebroken worden. Gebruik geen sneldraaiend gereedschap om deze toepassing te verwijderen zoals slijpschijven en breekhamers.

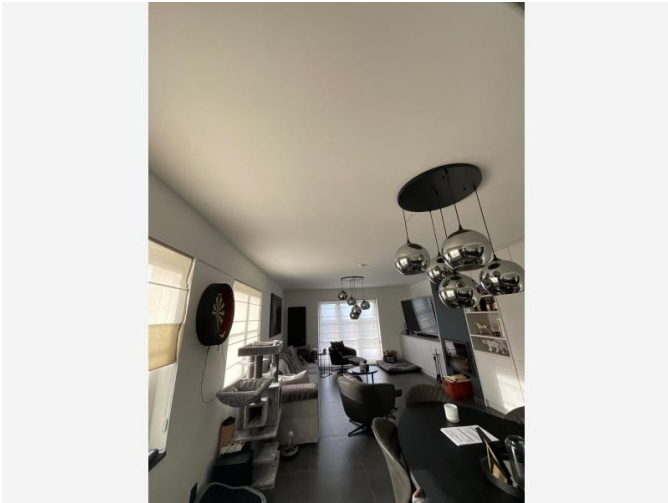
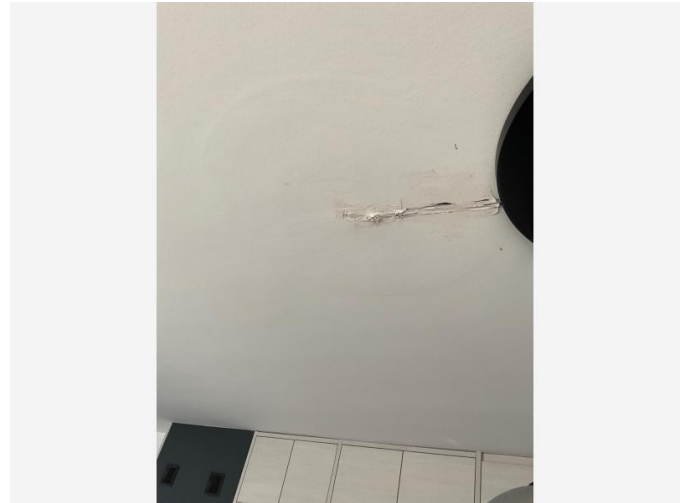
## Fiche 2: pleisterwerk plafond

Overzichtsfoto

Detailfoto

Geen asbest

| # | Type | Referentie | Resultaat |
|---|---|---|---|
| 2.1 | Mengmonster | mm02 | Geen asbest |

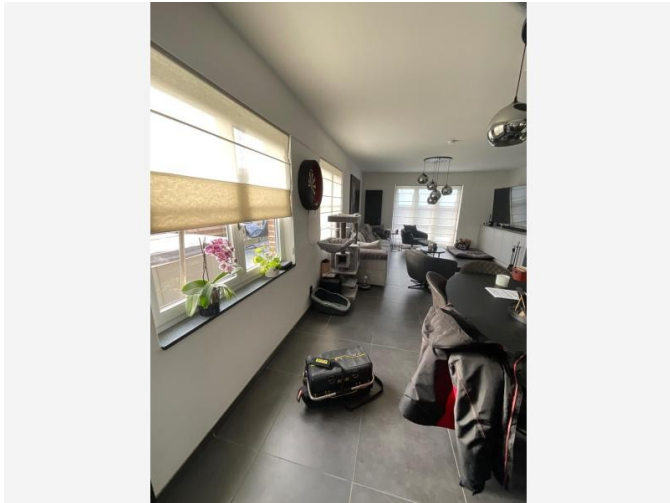
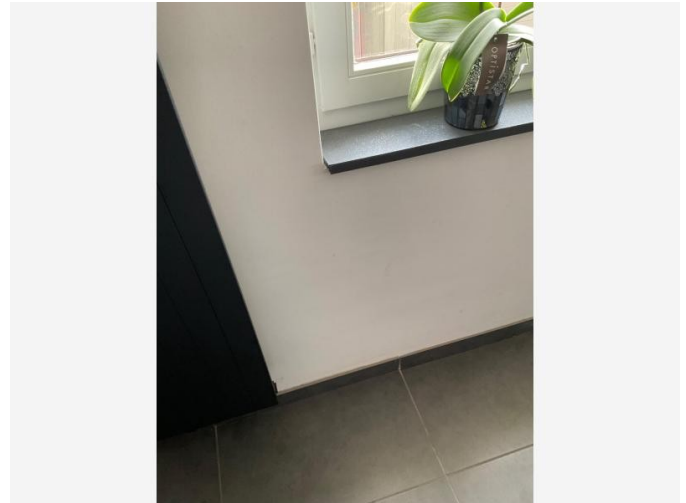
## Fiche 3: pleisterwerk wanden

Overzichtsfoto

Detailfoto

Geen asbest

| # | Type | Referentie | Resultaat |
|---|---|---|---|
| 3.1 | Mengmonster | mm01 | Geen asbest |
