Asbestinventarisatetest

Kerkhove 10, 1547 Bever

Attestnummer : 20230109-000023.000

Zone 1: Hoofdgebouw

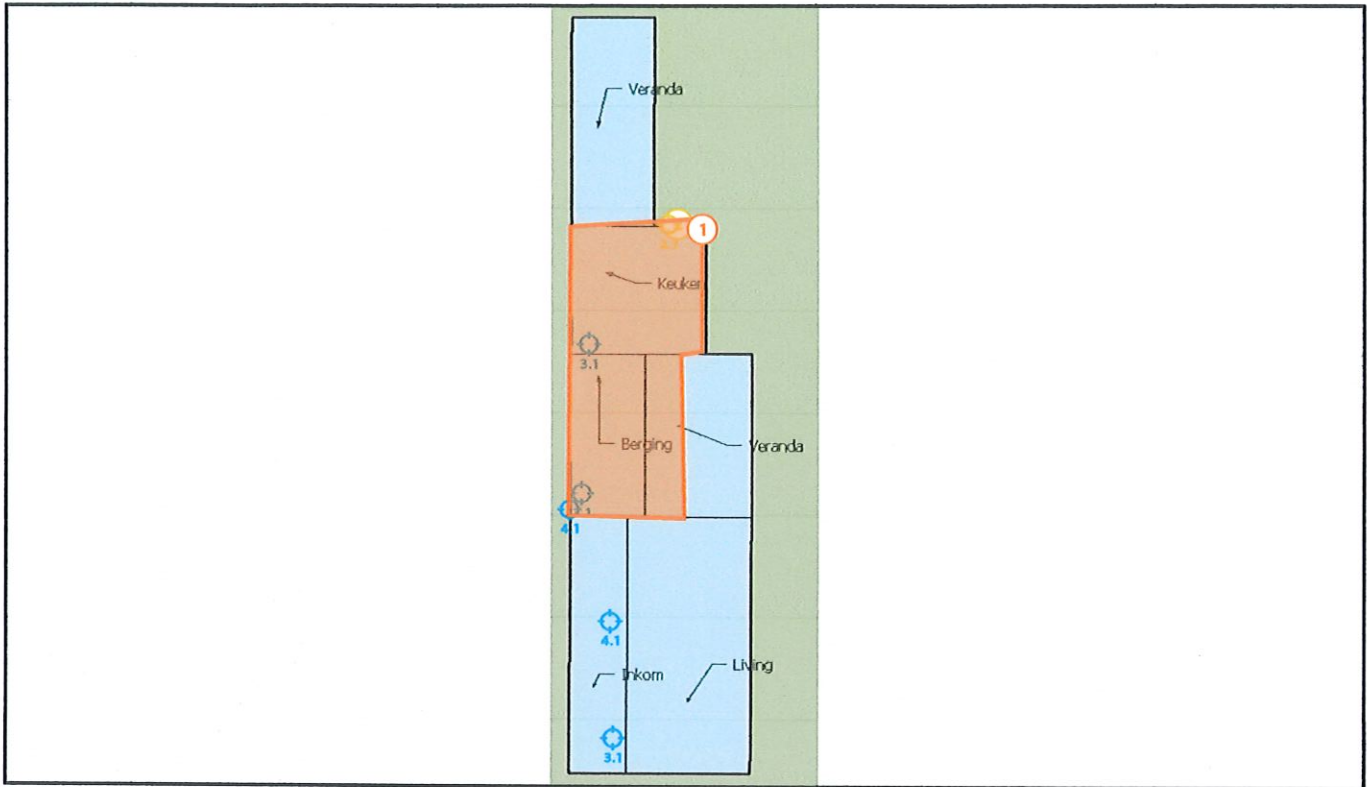
Plan 1.1: Plan Benedenverdieping

Beschrijving	Type	Actie
1. Golfplaten op achterbouw	Asbestmateriaal	Verwijderen
2. Siliconen 'craquelé' rond alu ramen en deuren	Asbestmateriaal	Zorgvuldig beheren
2.1 Code: 221216-KERK10-SILIC	Puntmonster	-
3. Pleisterwerk muren	Geen asbest	-
3.1 Code: 221216-KERK10-PLEMUR	Mengmonster	-
4. Pleisterwerk plafonds	Geen asbest	-
4.1 Code: 221216-KERK10-PLEPLA	Mengmonster	-

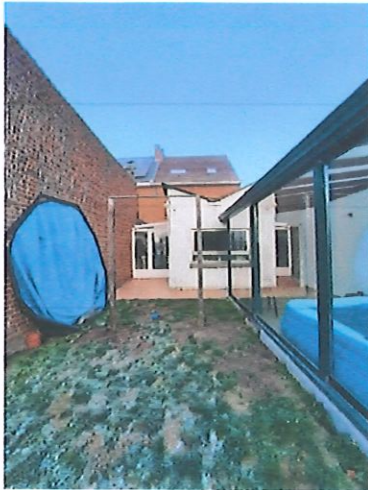
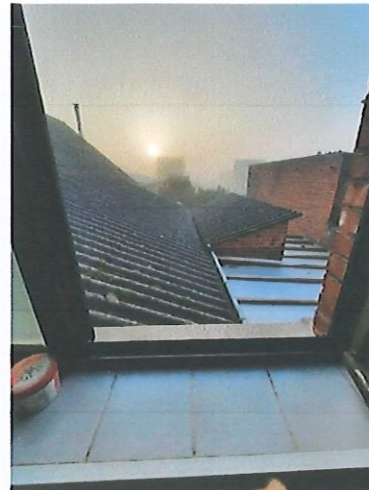
Fiche 1: Golfplaten op achterbouw

Het asbestmateriaal valt onder de mijlpaal van 2034.

Eindbeoordeling materiaalrisico	Laag materiaalrisico en/of verlaagde kans op vezelvrijgave
---------------------------------	--

Gebondenheid	Categorie 1: hechtgebonden in oorsprong
Asbestsoort (vezeltype)	Crocidoliet aanwezig
Asbestconcentratie	Laag (< 50%)
Afschermingsgraad van het gehele materiaal	Stootvaste afscherming of omkasting
Toestand van het materiaal	Matig beschadigd, matig verweerd

Beschrijving	Golfplaten op achterbouw
Omgeving	Buiten
Primaire drager	Schuin dak
Asbestmateriaal	Dak- en gevelbekleding - Golfplaat
Bindmiddel van asbestmateriaal	Cement
Gebondenheid op basis van bindmiddel	Hecht
Hoeveelheid (oppervlakte - aantal)	• 35,00 m ² - 1 stuk
Totale oppervlakte	35,00 m ²
Eenvoudig bereikbaar	Ja

Verwijderen

- Zorg voor een veilig beheer. Vermijd het beschadigen van het asbestmateriaal. Controleer de toestand jaarlijks op wijzigingen.
- Hemelwater dat afspoelt van asbestcement daken of gevels kan asbestdeeltjes bevatten. Gebruik het enkel voor gesloten circuits (bv. spoelen toiletten). Reinig na het vervangen van het dak of de gevel de dakgoten en regenwaterput of -ton om asbesthoudend sediment of slib te verwijderen

- Eenvoudige handelingen: mag via doe-het-zelf of door werknemer(s) met opleidingsattest eenvoudige handelingen
De techniek van de eenvoudige handelingen mag worden toegepast bij de verwijdering van hechtgebonden asbest die niet beschadigd is of waarbij er geen vrije vezels zichtbaar zijn en waarbij verwijdering geen aanleiding geeft tot een wijziging van de toestand (bijlage VI.3-2, A, 1° van de codex) en indien kan voldaan worden aan de andere voorwaarden voor het gebruik van deze techniek.

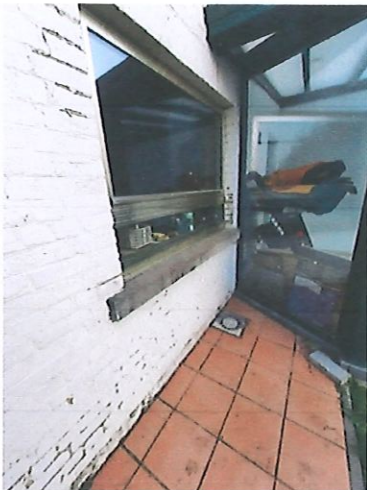
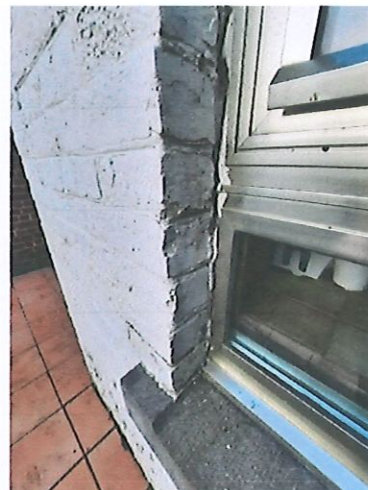
Fiche 2: Siliconen 'craquelé' rond alu ramen en deuren

Het asbestmateriaal valt onder de mijlpaal van 2040.

Eindbeoordeling materiaalrisico	Laag materiaalrisico en/of verlaagde kans op vezelvrijgave
---------------------------------	--

Gebondenheid	Categorie 1: hechtgebonden in oorsprong
Asbestsoort (vezeltype)	Alleen chrysotiel
Asbestconcentratie	Laag (< 50%)
Afschermingsgraad van het gehele materiaal	Geheel of deels vrij aan de buitenlucht
Toestand van het materiaal	Licht beschadigd, licht verweerd. Intact materiaal type Pical – asbestboard of categorie III 'gebondenheid'

#	Type	Referentie	Resultaat
2.1	Puntmonster	221216-KERK10-SILIC	Chrysotiel

Zorgvuldig beheren

- Scherm in afwachting van verwijdering het asbestmateriaal af van luchtstromingen en verstoring: bijvoorbeeld door het te verpakken, te fixeren, af te dekken, signalisatie - afbakening aan te brengen, ...

- Eenvoudige handelingen: enkel door erkend asbestverwijderaar
De techniek van de eenvoudige handelingen mag worden toegepast bij de verwijdering van hechtgebonden asbest die niet beschadigd is of waarbij er geen vrije vezels zichtbaar zijn en waarbij verwijdering geen aanleiding geeft tot een wijziging van de toestand (bijlage VI.3-2, A, 1° van de codex) en indien kan voldaan worden aan de andere voorwaarden voor het gebruik van deze techniek.

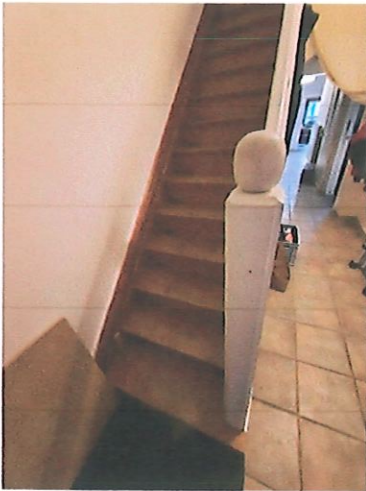
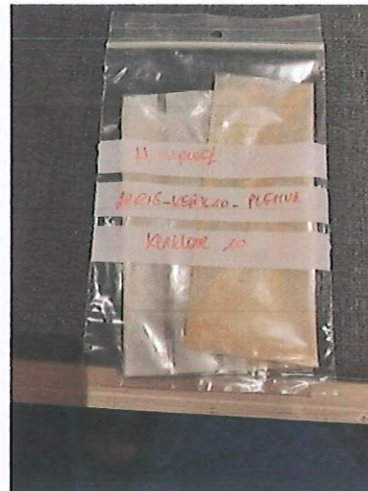
Fiche 3: Pleisterwerk muren

Geen asbest

#	Type	Referentie	Resultaat
3.1	Mengmonster	221216-KERK10-PLEMUR	Geen asbest

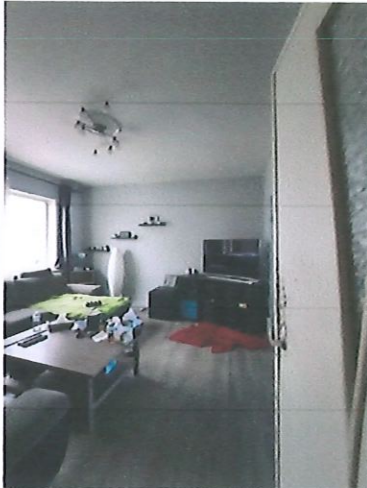
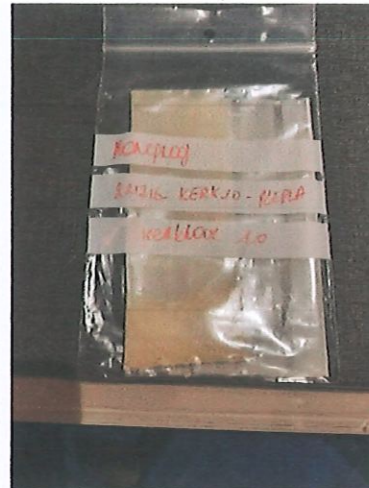
Fiche 4: Pleisterwerk plafonds

Geen asbest

#	Type	Referentie	Resultaat
4.1	Mengmonster	221216-KERK10-PLA	Geen asbest
