Asbestinventarisatetest

Bloemendaelstraat 8, 1540 Herne

Attestnummer : 20240520-000075.000

Niet-asbestveilig

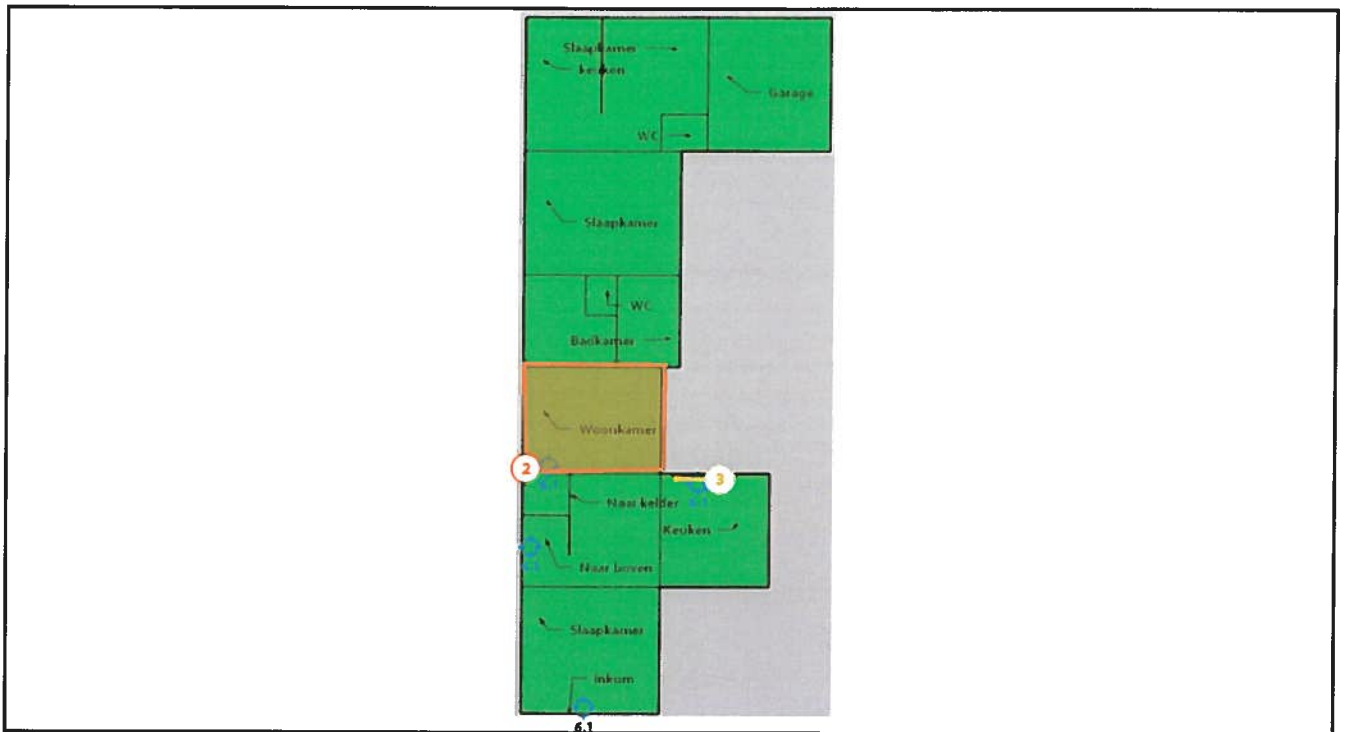
Plan 1.1: Plan Gelijkvloers

Beschrijving	Type	Actie
2. Roofing platte dak	Asbestmateriaal	Verwijderen
3. Massalsteen	Asbestmateriaal	Zorgvuldig beheren
6. Pleisterwerk muren	Geen asbest	-
6.1 Code: 240307-BLOE8-PELMUR	Mengmonster	-

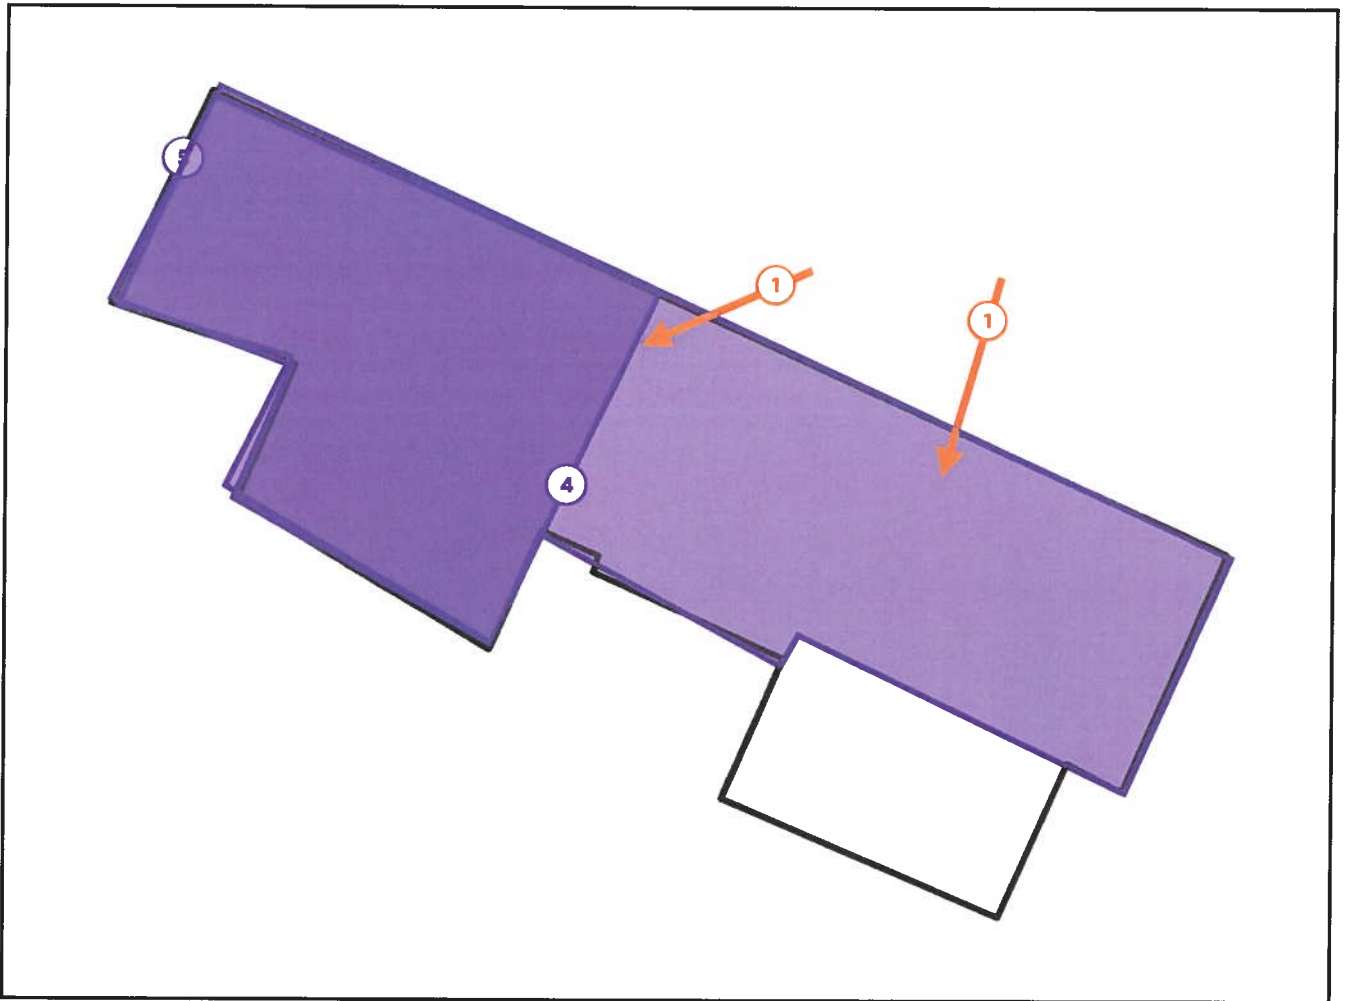
Plan 1.3: Hoofdgebouw plan

Beschrijving	Type	Actie
1. Rookgaskanalen	Asbestmateriaal	Verwijderen
4. Onderdak hoofdgebouw	Advies	-
5. Pleisterwerk plafonds	Advies	-

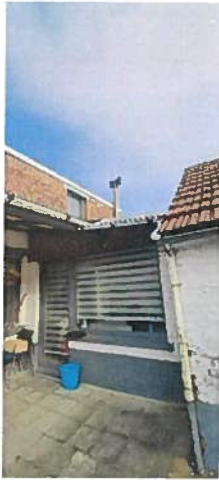
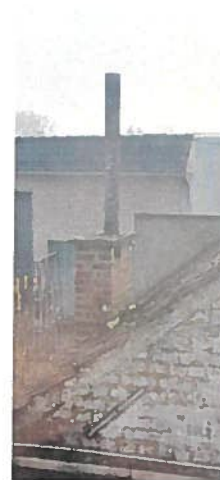
Fiche 1: Rookgaskanalen

Het asbestmateriaal valt onder de mijlpaal van 2034.

Eindbeoordeling materiaalrisico	Verhoogd materiaalrisico en/of verhoogde kans op vezelvrijgave
---------------------------------	--

Gebondenheid	Categorie 1: hechtgebonden in oorsprong
Asbestsoort (vezeltype)	Crocidoliet aanwezig
Asbestconcentratie	Laag (< 50%)
Afschermingsgraad van het gehele materiaal	Geheel of deels vrij aan de buitenlucht
Toestand van het materiaal	Matig beschadigd, matig verweerd

Beschrijving	Rookgaskanalen
Omgeving	Buiten
Primaire drager	Plat dak
Asbestmateriaal	Rookgaskaanaal
Bindmiddel van asbestmateriaal	Cement
Gebondenheid op basis van bindmiddel	Hecht
Hoeveelheid (lengte - omtrek - dikte - aantal)	• 6,00 m - 12,00 cm - 2,00 cm - 1 stuk
Totaal volume	0,014 m ³
Eenvoudig bereikbaar	Ja
Bevestigingswijze	• Verlijmd, ingegoten, versmeerd
Identificatiemethode	Vaststelling zonder monstername

- Verwijder dit asbestmateriaal zo snel mogelijk. Volg de toestand goed op.

- Eenvoudige handelingen: enkel door erkend asbestverwijderaer
De techniek van de eenvoudige handelingen mag worden toegepast bij de verwijdering van hechtgebonden asbest die niet beschadigd is of waarbij er geen vrije vezels zichtbaar zijn en waarbij verwijdering geen aanleiding geeft tot een wijziging van de toestand (bijlage VI.3-2, A, 1° van de codex) en indien kan voldaan worden aan de andere voorwaarden voor het gebruik van deze techniek.

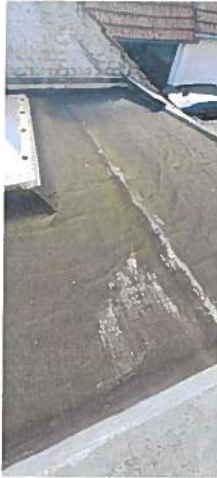
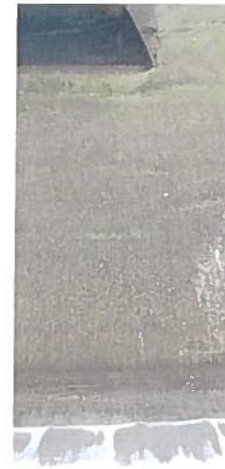
Fiche 2: Roofing platte dak

Het asbestmateriaal valt onder de mijlpaal van 2040.

Eindbeoordeling materiaalrisico	Verhoogd materiaalrisico en/of verhoogde kans op vezelvrijgave
---------------------------------	--

Gebondenheid	Categorie 1: hechtgebonden in oorsprong
Asbestsoort (vezeltype)	Crocidoliet aanwezig
Asbestconcentratie	Laag (< 50%)
Afschermingsgraad van het gehele materiaal	Geheel of deels vrij aan de buitenlucht
Toestand van het materiaal	Matig beschadigd, matig verweerd

Beschrijving	Roofing platte dak
Omgeving	Buiten
Primaire drager	Plat dak
Asbestmateriaal	Dak- en gevelbekleding - Roofing
Bindmiddel van asbestmateriaal	Bitumen (roofing, teer, asfalt)
Gebondenheid op basis van bindmiddel	Hecht
Hoeveelheid (oppervlakte - aantal)	• 15,00 m ² - 1 stuk
Totale oppervlakte	15,00 m ²
Eenvoudig bereikbaar	Ja

- Zorg voor een veilig beheer. Vermijd het beschadigen van het asbestmateriaal. Controleer de toestand jaarlijks op wijzigingen.
- Hemelwater dat afspoelt van asbestcement daken of gevels kan asbestdeeltjes bevatten. Gebruik het enkel voor gesloten circuits (bv. spoelen toiletten). Reinig na het vervangen van het dak of de gevel de dakgoten en regenwaterput of -ton om asbesthoudend sediment of slib te verwijderen

- Hermetische zone (erkend asbestverwijderaar)
Op basis van de risicobeoordeling moet worden uitgemaakt welke herstel- of verwijderingstechniek moet worden toegepast. Als asbestverwijdering d.m.v. de methode van de couveusezak of door middel van de methode van de hermetisch afgesloten zone vereist is, mag dat enkel door erkende ondernemingen gebeuren.

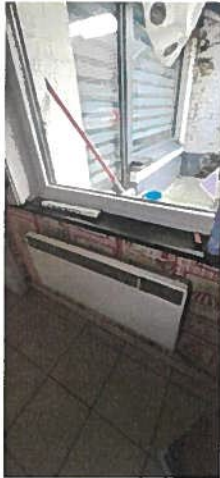
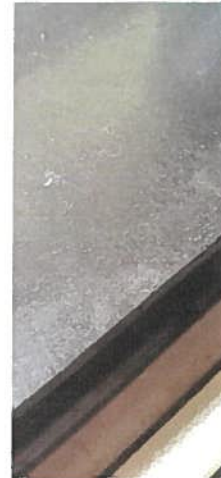
Fiche 3: Massalsteen

Het asbestmateriaal valt onder de mijlpaal van 2040.

Eindbeoordeling materiaalrisico	Laag materiaalrisico en/of verlaagde kans op vezelvrijgave
---------------------------------	--

Gebondenheid	Categorie 1: hechtgebonden in oorsprong
Asbestsoort (vezeltype)	Alleen chrysotiel
Asbestconcentratie	Laag (< 50%)
Afschermingsgraad van het gehele materiaal	Geheel of deels (ook) vrij aan de binnenlucht
Toestand van het materiaal	Licht beschadigd, licht verweerd. Intact materiaal type Pical – asbestboard of categorie III 'gebondenheid'

Beschrijving	Massalsteen
Omgeving	Binnen
Primaire drager	Wand vrijstaand (scheidingsmuur, ...)
Asbestmateriaal	Plaat, paneel, tablet - Type Massal
Bindmiddel van asbestmateriaal	Cement
Gebondenheid op basis van bindmiddel	Hecht
Hoeveelheid (oppervlakte - dikte - aantal)	• 1,00 m ² - 3,00 cm - 1 stuk
Totaal volume	0,03 m ³
Eenvoudig bereikbaar	Ja
Bevestigingswijze	• Verlijmd, ingegoten, versmeerd
Identificatiemethode	Vaststelling zonder monsternamen

- Zorg voor een veilig beheer. Vermijd het beschadigen van het asbestmateriaal. Controleer de toestand jaarlijks op wijzigingen.

- Eenvoudige handelingen: enkel door erkend asbestverwijderaar
De techniek van de eenvoudige handelingen mag worden toegepast bij de verwijdering van hechtgebonden asbest die niet beschadigd is of waarbij er geen vrije vezels zichtbaar zijn en waarbij verwijdering geen aanleiding geeft tot een wijziging van de toestand (bijlage VI.3-2, A, 1° van de codex) en indien kan voldaan worden aan de andere voorwaarden voor het gebruik van deze techniek.

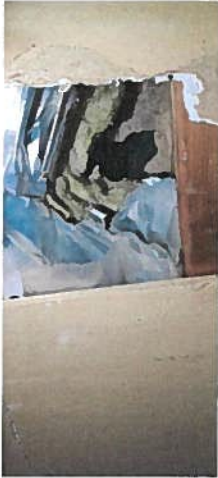
Fiche 4: Onderdak hoofdgebouw

Het onderdak werd bekeken langs de zolderkamer, op het gedeelte boven de keuken, langs de achterkant. Daar werd geen asbestverdacht materiaal gevonden.

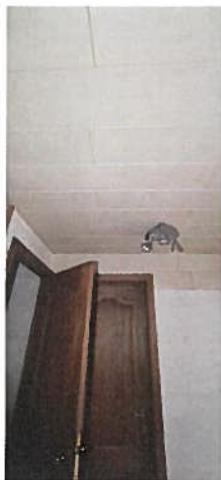
Fiche 5: Pleisterwerk plafonds

Het al dan niet aanwezige pleisterwerk aan de plafonds kon niet worden geïnspecteerd gezien de aanwezigheid van andere materialen zoals hout

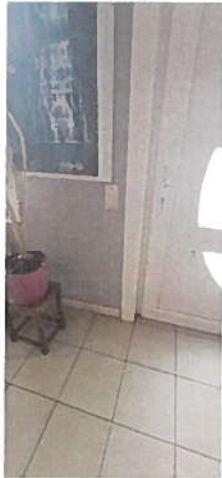
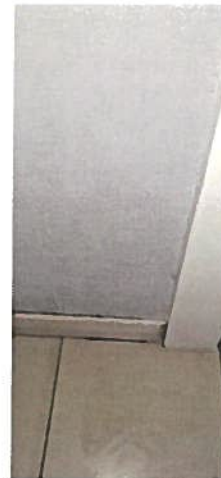
Fiche 6: Pleisterwerk muren

Geen asbest

#	Type	Referentie	Resultaat
6.1	Mengmonster	240307-BLOE8-PELMUR	Geen asbest

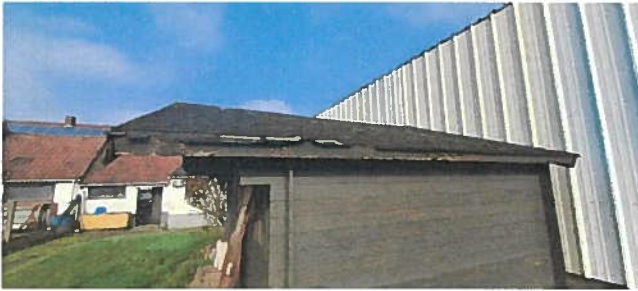
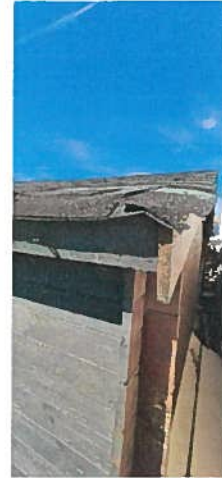
Fiche 7: Shingles tuinhuis

Geen asbest

#	Type	Referentie	Resultaat
7.1	Puntmonster	240314-BLOE8-SHING	Geen asbest
