# Asbestinventarisatetest

Lebeke 62, 9450 Haaltert

Attestnummer : 20250311-000324.000

Uitgegeven op : 11.03.2025

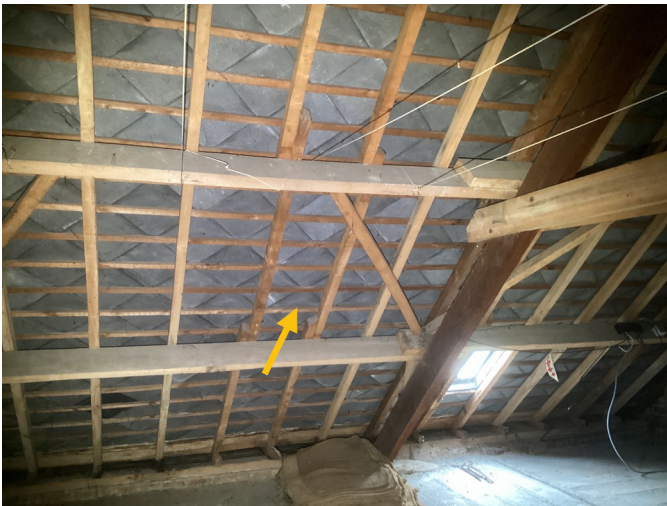
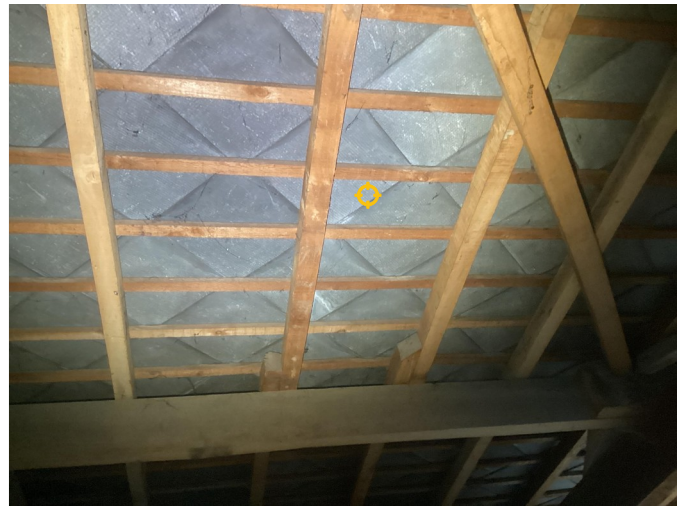
**Dringend verwijderen**

Eindbeoordeling materiaalrisico	Hoog materiaalrisico en/of hoge kans op vezelvrijgave
---------------------------------	---

Gebondenheid	Categorie 1: hechtgebonden in oorsprong
Asbestsoort (vezeltype)	Crocidoliet aanwezig
Asbestconcentratie	Laag (< 50%)
Afschermingsgraad van het gehele materiaal	Geheel of deels (ook) vrij aan de binnenlucht
Toestand van het materiaal	Matig beschadigd, matig verweerd

#	Type	Referentie	Resultaat
1.1	Puntmonster	M01	Crocidoliet, Chrysotiel

<b>Beschrijving</b>	Dakbedekking - Dakleien
<b>Omgeving</b>	Grenst aan binnen- en buitenlucht
<b>Primaire drager</b>	Schuin dak
<b>Asbestmateriaal</b>	Dak- en gevelbekleding - Lei, shingle
<b>Bindmiddel van asbestmateriaal</b>	Cement
<b>Gebondenheid op basis van bindmiddel</b>	Hecht
<b>Hoeveelheid (oppervlakte - aantal)</b>	<ul style="list-style-type: none"><li>• 76,00 m<sup>2</sup> - 1 stuk</li></ul>
<b>Totale oppervlakte</b>	76,00 m <sup>2</sup>
<b>Eenvoudig bereikbaar</b>	Ja
<b>Bevestigingswijze</b>	<ul style="list-style-type: none"><li>• Genageld, geniet</li></ul>
<b>Identificatiemethode</b>	Vaststelling met monstername
<b>Destructieve handeling voor identificatie</b>	Nee
<b>Opmerking</b>	De hoeveelheid betreft een schatting

- Zorg voor een veilig beheer. Vermijd het beschadigen van het asbestmateriaal. Controleer de toestand jaarlijks op wijzigingen.
- Hemelwater dat afspoelt van asbestcement daken of gevels kan asbestdeeltjes bevatten. Gebruik het enkel voor gesloten circuits (bv. spoelen toiletten). Reinig na het vervangen van het dak of de gevel de dakgoten en regenwaterput of -ton om asbesthoudend sediment of slib te verwijderen

- Eenvoudige handelingen: mag via doe-het-zelf of door werknemer(s) met opleidingsattest eenvoudige handelingen  
Bij het uitvoeren van eenvoudige handelingen, zoals toegestaan via doe-het-zelfmethoden of door werknemers met een opleidingsattest, is het gebruik van de juiste persoonlijke beschermingsmiddelen (PBM's) verplicht om blootstelling aan asbestvezels te voorkomen. Wij adviseren echter om asbest te laten verwijderen door een werknemer met opleidingscertificaat. Maar het is ook toegestaan via de doe-het-zelfmethode, mits de juiste voorzorgsmaatregelen en PBM's in acht worden genomen. De volgende PBM's dienen altijd aanwezig te zijn:
  - FFP3-mondmasker of halfgelaatsmasker met P3 filter

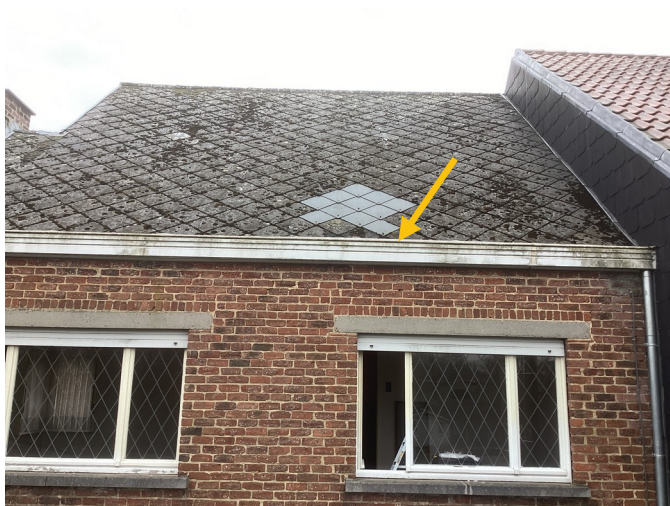
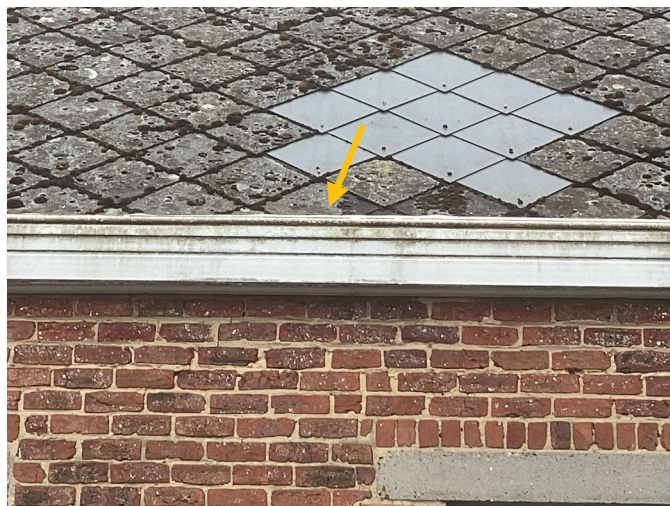
## Fiche 2: Dakgoot - Contaminatie

Asbestmateriaal - afvalstof

**Dringend verwijderen**

Het slib in de dakgoot is mogelijks verontreinigd met asbestvezels, doordat het in contact is geweest met het asbesthoudend dak. De dakgoot kan gereinigd worden door het slib te verwijderen en of af te voeren naar een erkend asbestverwerker. Ook in de regenwaterput of -ton kan asbesthoudend slib aanwezig zijn. Bij het verwijderen moet steeds gehouden worden met alle milieu- en veiligheidsvoorschriften

- Verwijder het asbestafval.

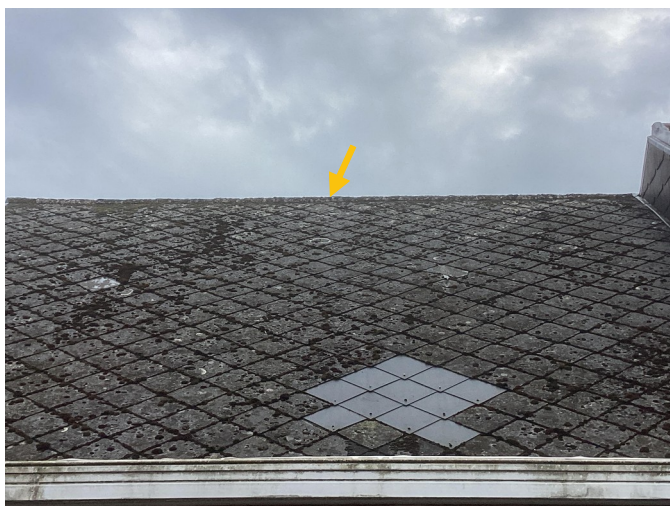
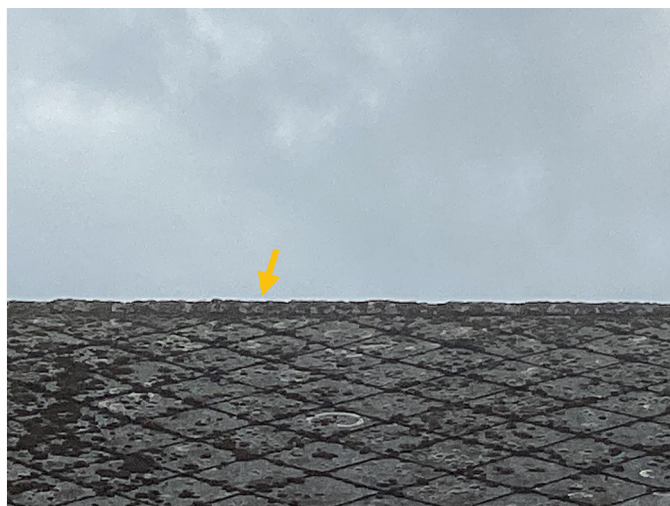
Verwijderen

Eindbeoordeling materiaalrisico	Verhoogd materiaalrisico en/of verhoogde kans op vezelvrijgave
Opmerking

Gebondenheid	Categorie 1: hechtgebonden in oorsprong
Asbestsoort (vezeltype)	Crocidoliet aanwezig
Asbestconcentratie	Laag (< 50%)
Afschermingsgraad van het gehele materiaal	Geheel of deels vrij aan de buitenlucht
Toestand van het materiaal	Matig beschadigd, matig verweerd

Beschrijving	Dakbedekking - Nokken/Noordbomen
Omgeving	Buiten
Primaire drager	Schuin dak
Asbestmateriaal	Dak- en gevelbekleding - Nok, windveer, boeiboord
Bindmiddel van asbestmateriaal	Cement
Gebondenheid op basis van bindmiddel	Hecht
Hoeveelheid (oppervlakte - aantal)	<ul style="list-style-type: none"><li>• 3,00 m<sup>2</sup> - 1 stuk</li></ul>
Totale oppervlakte	3,00 m <sup>2</sup>
Eenvoudig bereikbaar	Ja
Bevestigingswijze	<ul style="list-style-type: none"><li>• Geschroefd</li><li>• Genageld, geniet</li></ul>
Identificatiemethode	Vaststelling zonder monsternamen
Destructieve handeling voor identificatie	Nee
Opmerking	De hoeveelheid betreft een schatting

- Zorg voor een veilig beheer. Vermijd het beschadigen van het asbestmateriaal. Controleer de toestand jaarlijks op wijzigingen.
- Hemelwater dat afspoelt van asbestcement daken of gevels kan asbestdeeltjes bevatten. Gebruik het enkel voor gesloten circuits (bv. spoelen toiletten). Reinig na het vervangen van het dak of de gevel de dakgoten en regenwaterput of -ton om asbesthoudend sediment of slib te verwijderen

- Eenvoudige handelingen: mag via doe-het-zelf of door werknemer(s) met opleidingsattest eenvoudige handelingen  
Bij het uitvoeren van eenvoudige handelingen, zoals toegestaan via doe-het-zelfmethoden of door werknemers met een opleidingsattest, is het gebruik van de juiste persoonlijke beschermingsmiddelen (PBM's) verplicht om blootstelling aan asbestvezels te voorkomen. Wij adviseren echter om asbest te laten verwijderen door een werknemer met opleidingscertificaat. Maar het is ook toegestaan via de doe-het-zelfmethode, mits de juiste voorzorgsmaatregelen en PBM's in acht worden genomen. De volgende PBM's dienen altijd aanwezig te zijn:
  - FFP3-mondmasker of halfgelaatsmasker met P3 filter

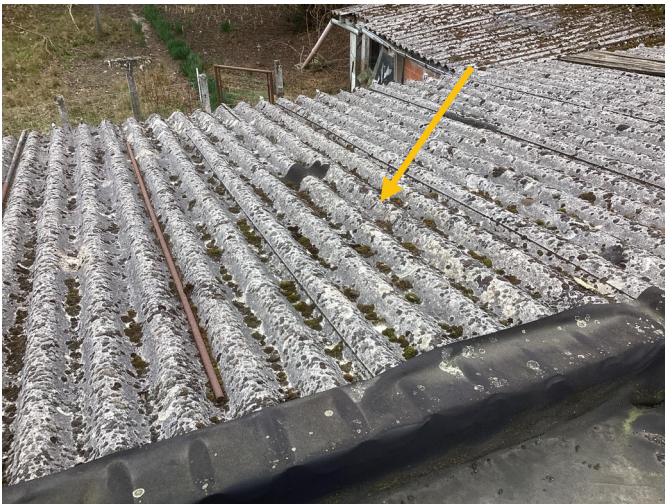
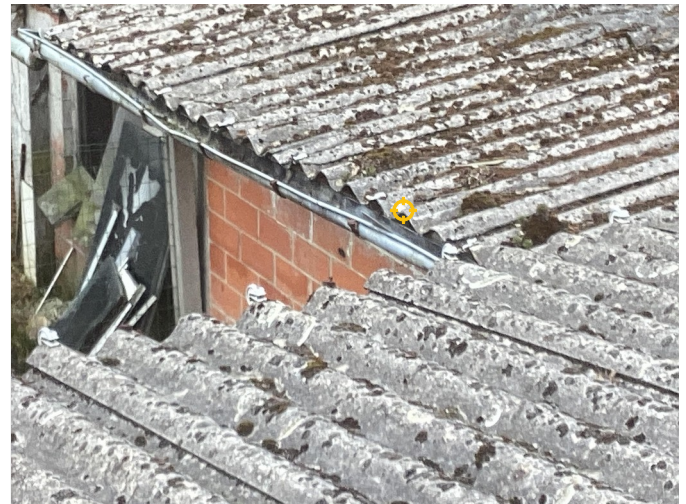
Verwijderen

Eindbeoordeling materiaalrisico	Verhoogd materiaalrisico en/of verhoogde kans op vezelvrijgave
---------------------------------	--

Gebondenheid	Categorie 1: hechtgebonden in oorsprong
Asbestsoort (vezeltype)	Alleen chrysotiel
Asbestconcentratie	Laag (< 50%)
Afschermingsgraad van het gehele materiaal	Geheel of deels vrij aan de buitenlucht
Toestand van het materiaal	Matig beschadigd, matig verweerd

#	Type	Referentie	Resultaat
4.1	Puntmonster	M07	Chrysotiel

Beschrijving	Dakbedekking - Golfplaten
Omgeving	Buiten
Primaire drager	Schuin dak
Asbestmateriaal	Dak- en gevelbekleding - Golfplaat
Bindmiddel van asbestmateriaal	Cement
Gebondenheid op basis van bindmiddel	Hecht
Hoeveelheid (oppervlakte - aantal)	• 74,00 m <sup>2</sup> - 1 stuk
Totale oppervlakte	74,00 m <sup>2</sup>
Eenvoudig bereikbaar	Ja
Bevestigingswijze	• Geschroefd
Identificatiemethode	Vaststelling met monstername
Destructieve handeling voor identificatie	Nee
Opmerking	De hoeveelheid betreft een schatting

- Zorg voor een veilig beheer. Vermijd het beschadigen van het asbestmateriaal. Controleer de toestand jaarlijks op wijzigingen.
- Hemelwater dat afspoelt van asbestcement daken of gevels kan asbestdeeltjes bevatten. Gebruik het enkel voor gesloten circuits (bv. spoelen toiletten). Reinig na het vervangen van het dak of de gevel de dakgoten en regenwaterput of -ton om asbesthoudend sediment of slib te verwijderen

- Eenvoudige handelingen: mag via doe-het-zelf of door werknemer(s) met opleidingsattest eenvoudige handelingen  
Bij het uitvoeren van eenvoudige handelingen, zoals toegestaan via doe-het-zelfmethoden of door werknemers met een opleidingsattest, is het gebruik van de juiste persoonlijke beschermingsmiddelen (PBM's) verplicht om blootstelling aan asbestvezels te voorkomen. Wij adviseren echter om asbest te laten verwijderen door een werknemer met opleidingscertificaat. Maar het is ook toegestaan via de doe-het-zelfmethode, mits de juiste voorzorgsmaatregelen en PBM's in acht worden genomen. De volgende PBM's dienen altijd aanwezig te zijn:
  - FFP3-mondmasker of halfgelaatsmasker met P3 filter

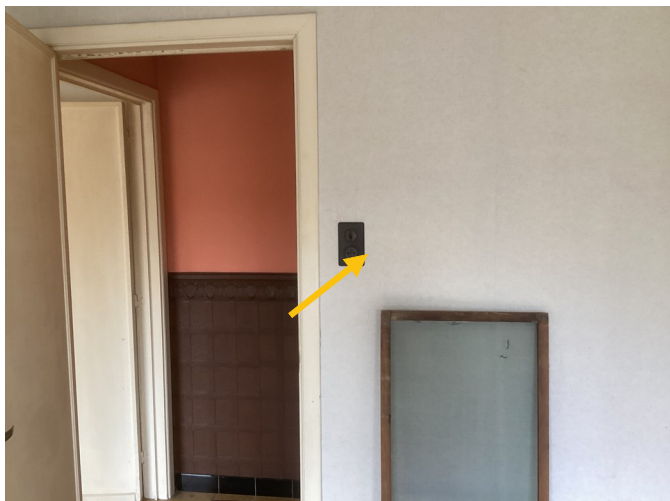
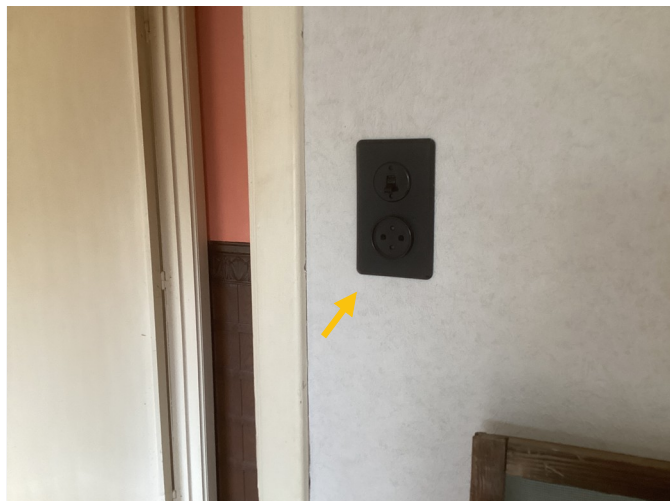
Zorgvuldig beheren

Eindbeoordeling materiaalrisico	Laag materiaalrisico en/of verlaagde kans op vezelvrijgave
---------------------------------	--

Gebondenheid	Categorie 1: hechtgebonden in oorsprong
Asbestsoort (vezeltype)	Crocidoliet aanwezig
Asbestconcentratie	Laag (< 50%)
Afschermingsgraad van het gehele materiaal	Geheel of deels (ook) vrij aan de binnenlucht
Toestand van het materiaal	Onbeschadigd, niet verweerd

Beschrijving	Bakeliet - Stopcontacten & schakelaars (binnen)
Omgeving	Binnen
Primaire drager	Communicatie en elektrische infrastructuur en uitrusting
Asbestmateriaal	Plaat, paneel, tablet - Type Bakeliet
Bindmiddel van asbestmateriaal	Kunststof of -hars
Gebondenheid op basis van bindmiddel	Hecht
Hoeveelheid (oppervlakte - dikte - aantal)	<ul style="list-style-type: none"><li>• 0,20 m<sup>2</sup> - 0,40 cm - 20 stuks</li></ul>
Totaal volume	0,016 m <sup>3</sup>
Eenvoudig bereikbaar	Ja
Bevestigingswijze	<ul style="list-style-type: none"><li>• Geschroefd</li></ul>
Identificatiemethode	Vaststelling zonder monsternamen
Destructieve handeling voor identificatie	Nee
Opmerking	De genoteerde hoeveelheid betreft een schatting.

- Zorg voor een veilig beheer. Vermijd het beschadigen van het asbestmateriaal. Controleer de toestand jaarlijks op wijzigingen.

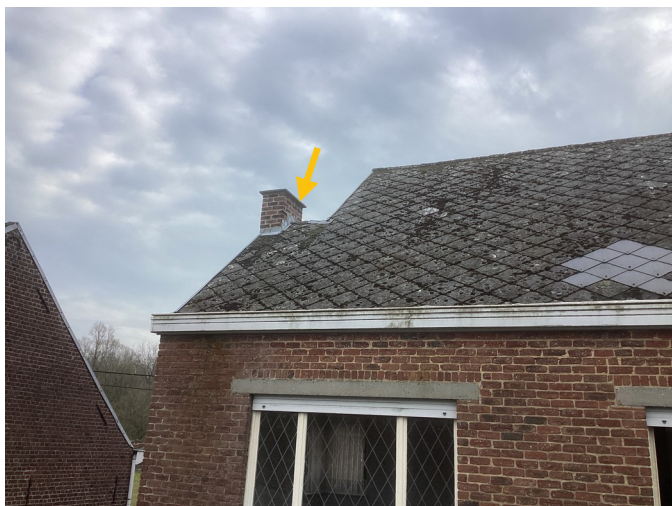
**Reden:** Het te onderzoeken materiaal situeert zich hoger dan 3,50 m te rekenen vanaf een veilige ondergrond

**Uitleg van de asbestdeskundige:** De rookgaskanalen zijn niet inspecteerbaar van binnen en de hoogte is hoger dan 3,50m en niet visueel vaststelbaar. Dit betreft een beperking op middellange termijn.

(Asbest)materiaal	Rookgaskanaal
Karakterisatie	Asbest (verdacht)
Primaire drager	HVAC infrastructuur en uitrusting

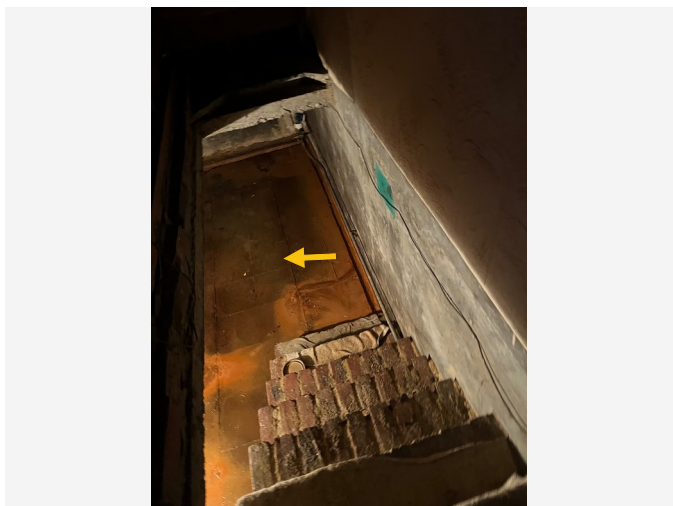
**Reden:** Het onderzoek kan niet uitgevoerd worden binnen de bepalingen van de Welzijnswet

**Uitleg van de asbestdeskundige:** de kelderhoogte is minder dan 1,5m en daarom niet toegankelijk volgens de bepalingen van de welzijnswet.

dit is een permanente beperking

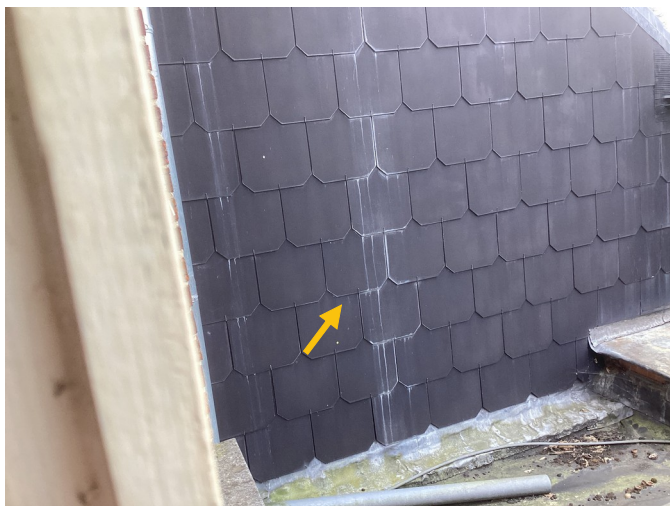
De gevelleien van de buren lopen af op het platte dak. Deze kunnen mogelijk vervaardigd zijn van asbesthoudende materialen.

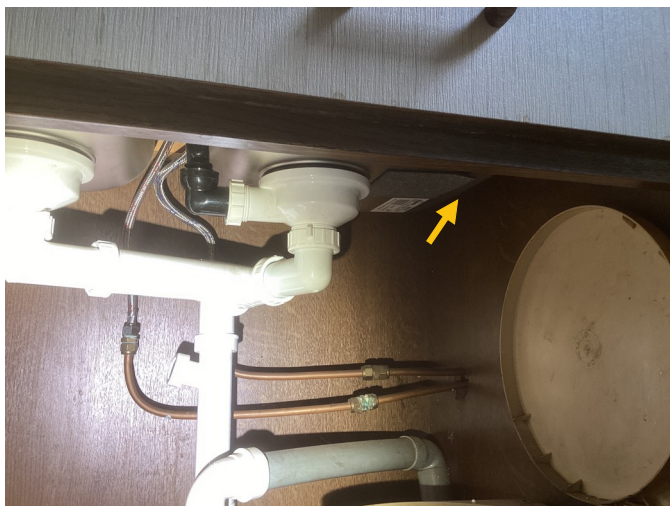
Tijdens de inspectie kon worden vastgesteld dat de spoelbak vervaardigd is in 2018 en daarom niet asbestverdacht is

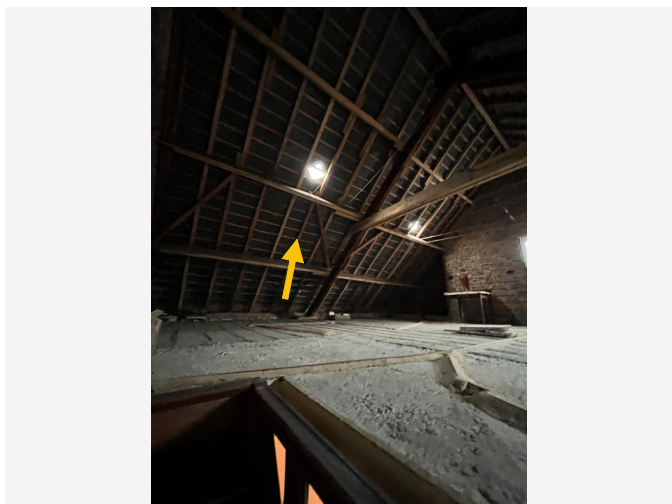
Tijdens de inspectie kon het onderdak worden geïnspecteerd en werd er vastgesteld dat dit niet bestaat uit asbestverdacht materiaal.

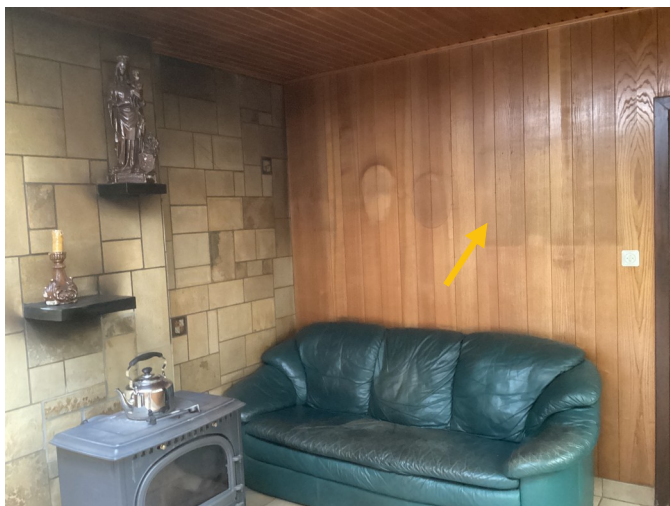
De voortzetwand bestaat uit niet-asbestverdachte houten platen. Zonder destructie is het niet mogelijk om na te gaan of er asbestverdachte materialen aanwezig zijn achter de platen.
