Asbestinventarisatetest

Lierse steenweg 10, 2280 Grobbendonk

Attestnummer : 20250128-000319.000

Uitgegeven op : 28.01.2025

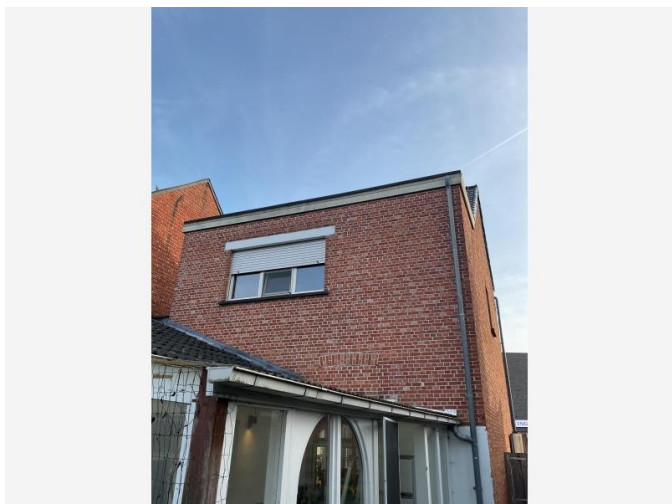
Situeringfoto

Permanente beperking

Reden: Het te onderzoeken materiaal situeert zich hoger dan 3,50 m te rekenen vanaf een veilige ondergrond

Uitleg van de asbestdeskundige: Deze hoogte was tijdens een niet destructief onderzoek niet overbrugbaar.

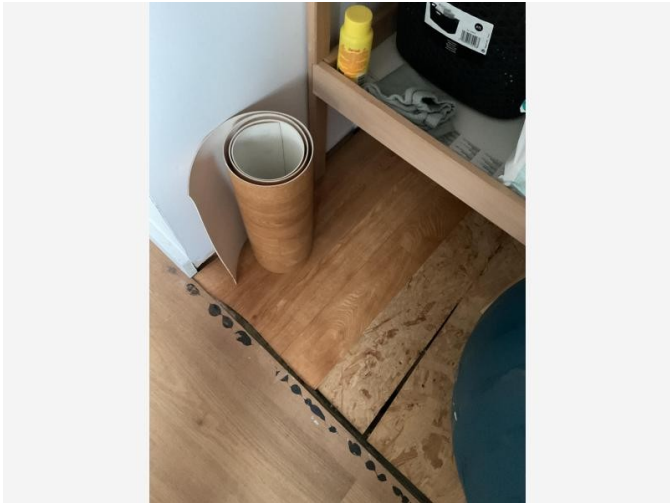
Flexibele homogene vinyl zonder vilt of papierlaag

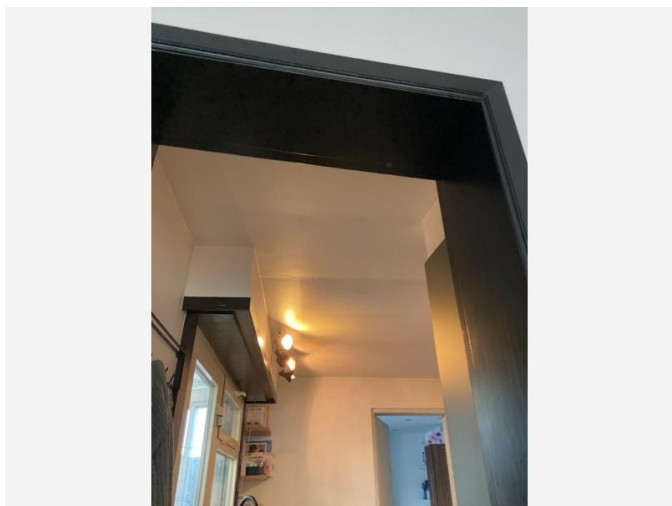
Met uitzondering van de kelder werden alle plafonds verlaagd met gipskartonplaten.

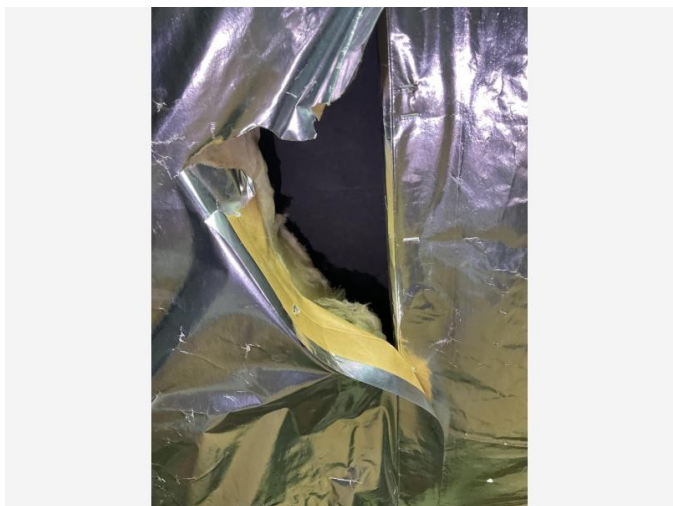
Stoffen onderdak waarneembaar via de zolder.

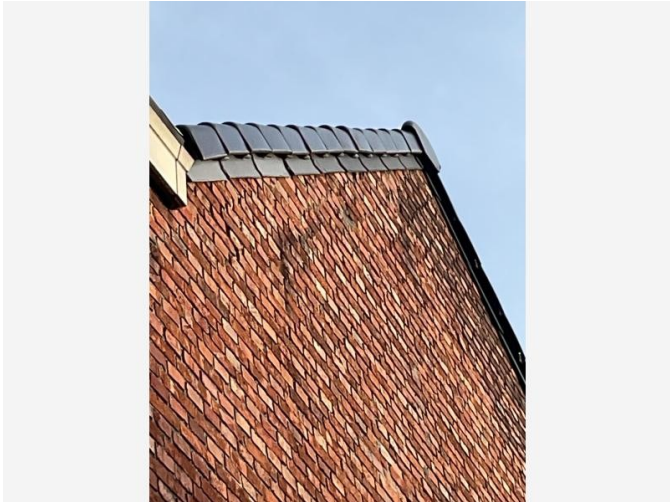
Fiche 5: Leien afwerking van hellend dak hoofdgebouw

Natuurleien

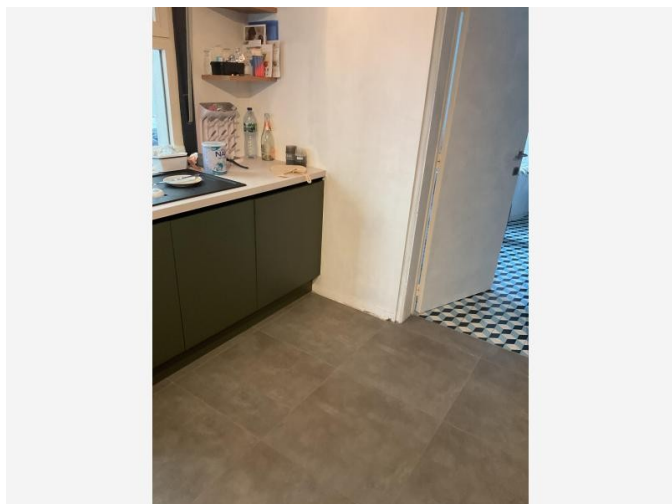
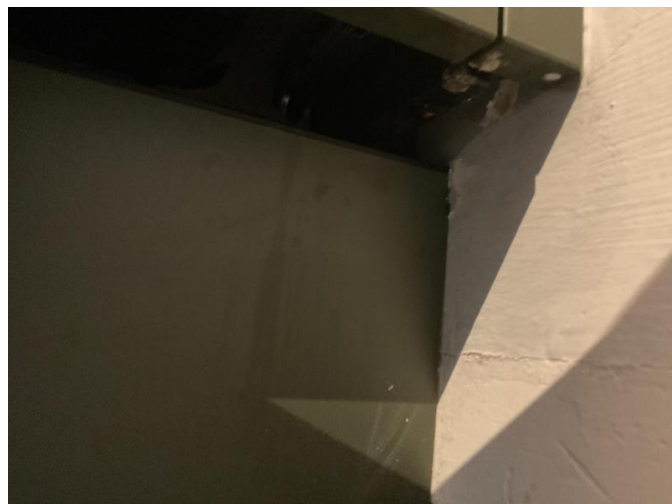
Fiche 6: Pleisterwerk muren

Geen asbest

#	Type	Referentie	Resultaat
6.1	Mengmonster	MM01	Geen asbest

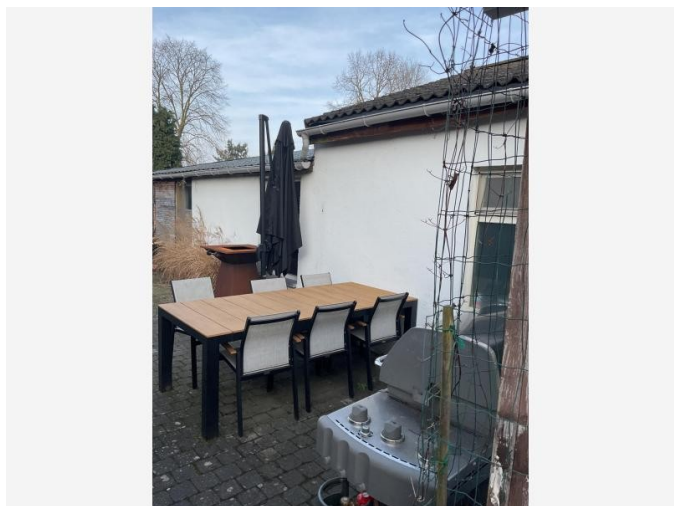
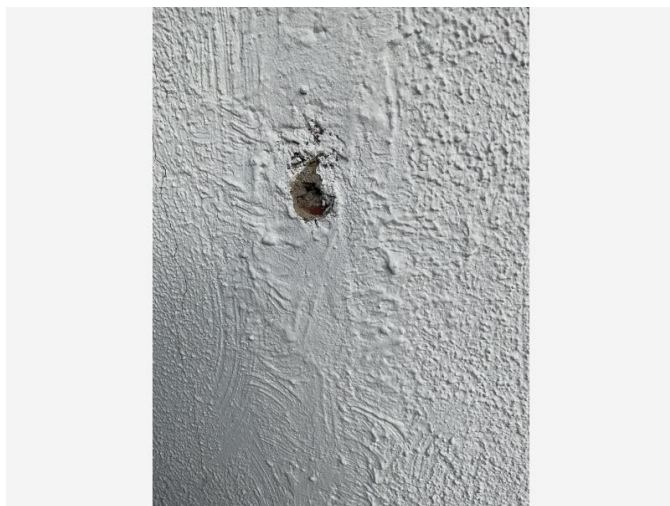
Geen asbest

#	Type	Referentie	Resultaat
7.1	Mengmonster	MM03	Geen asbest

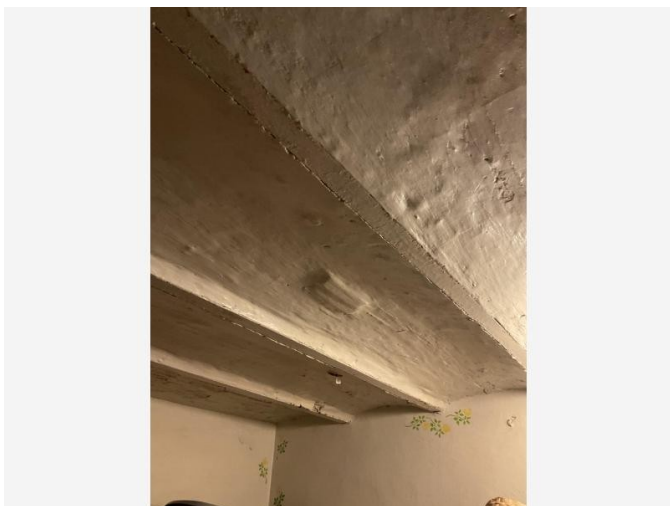
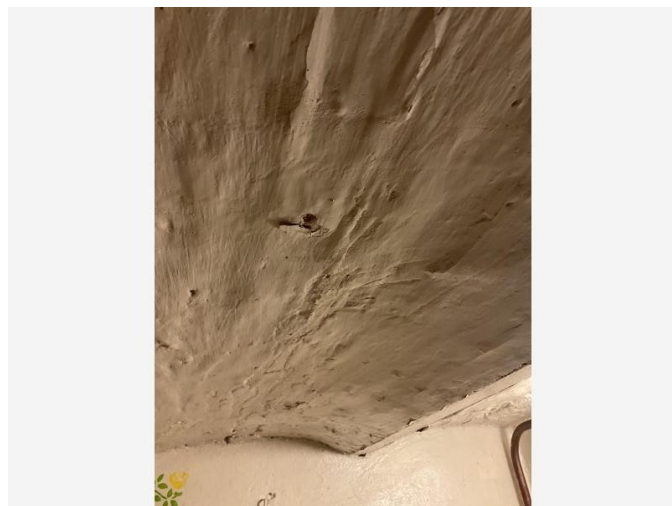
Fiche 8: Plafondpleister in kelder

Geen asbest

#	Type	Referentie	Resultaat
8.1	Mengmonster	MM02	Geen asbest

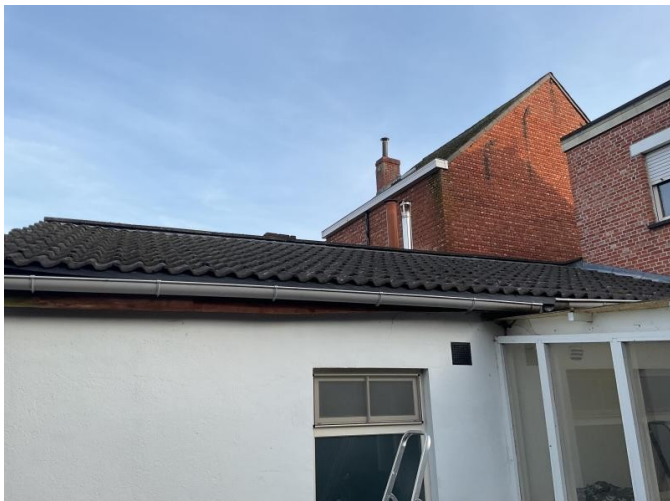
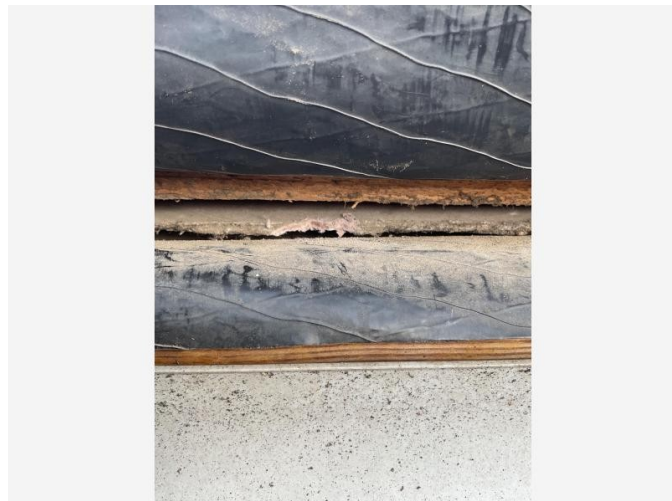
Fiche 9: Menuiserie onder dakpannen van achterbouw

Geen asbest

#	Type	Referentie	Resultaat
9.1	Puntmonster	MM04	Geen asbest
