Asbestinventarisatetest

Hoekeinde 73, 2330 Merksplas

Attestnummer : 20250310-000219.000

Uitgegeven op : 10.03.2025

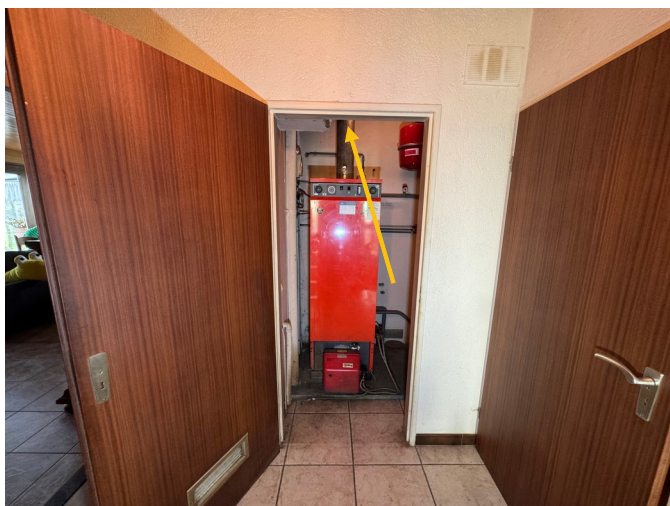
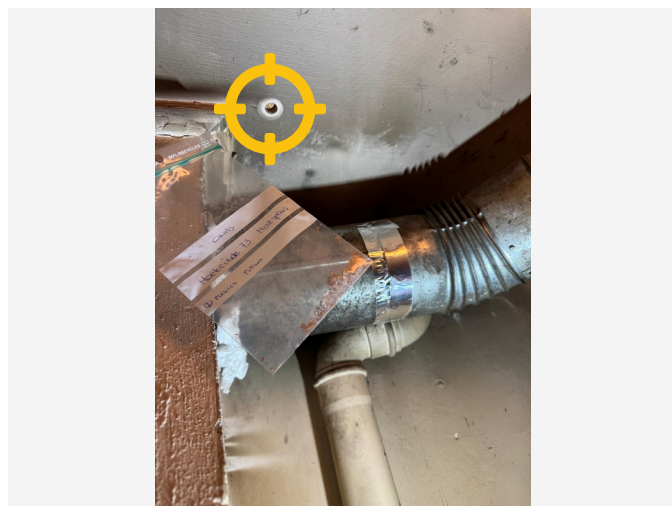
Het asbestmateriaal valt onder de mijlpaal van 2034.

- Hermetische zone (erkend asbestverwijderaar)
Deze plaat bevat volgens het labo 15-30% Amosiet asbest en is een niet-hechtgebonden toepassing. Niet hechtgebonden asbestmaterialen mogen enkel verwijderd worden door een erkend asbestverwijderaar in een hermetische zone.

Eindbeoordeling materiaalrisico	Verhoogd materiaalrisico en/of verhoogde kans op vezelvrijgave
---------------------------------	--

Gebondenheid	Categorie 2: niet-hechtgebonden met matrix
Asbestsoort (vezeltype)	Amfibool aanwezig, uitgezonderd crocidoliet
Asbestconcentratie	Hoog ($\geq 50\%$)
Afschermingsgraad van het gehele materiaal	Geheel of deels (ook) vrij aan de binnenlucht
Toestand van het materiaal	Licht beschadigd, licht verweerd. Intact calciumsilicaatmateriaal of categorie III 'gebondenheid'

#	Type	Referentie	Resultaat
1.1	Mengmonster	2	Amosiet

Beschrijving	Plafondplaat type Pical stooklokaal
Omgeving	Binnen
Primaire drager	Plafond
Asbestmateriaal	Plaat, paneel, tablet - Calciumsilicaat (type Pical, type Promatect)
Bindmiddel van asbestmateriaal	Calciumsilicaat
Gebondenheid op basis van bindmiddel	Niet-hechtgebonden
Hoeveelheid (oppervlakte - dikte - aantal)	• 2,50 m ² - 0,40 cm - 1 stuk
Totaal volume	0,01 m ³
Eenvoudig bereikbaar	Ja
Bevestigingswijze	• Onbekend
Identificatiemethode	Vaststelling met monstername
Destructieve handeling voor identificatie	Nee

Verwijderen

- Verwijder dit asbestmateriaal zo snel mogelijk. Volg de toestand goed op.

De erkende asbestverwijderaar bepaalt de methode voor asbestverwijdering na een risicoanalyse.

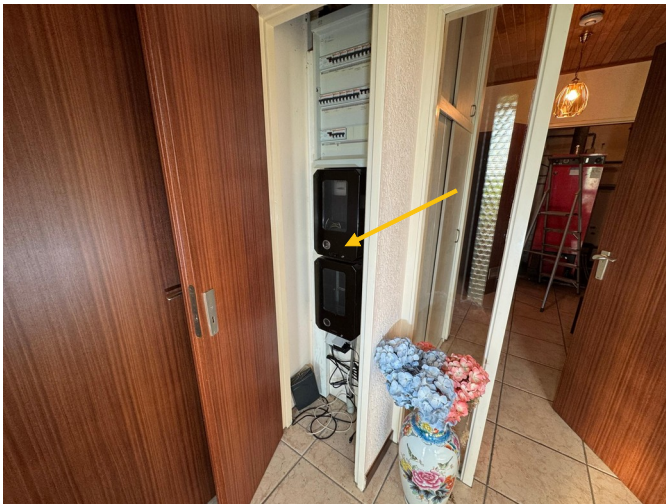
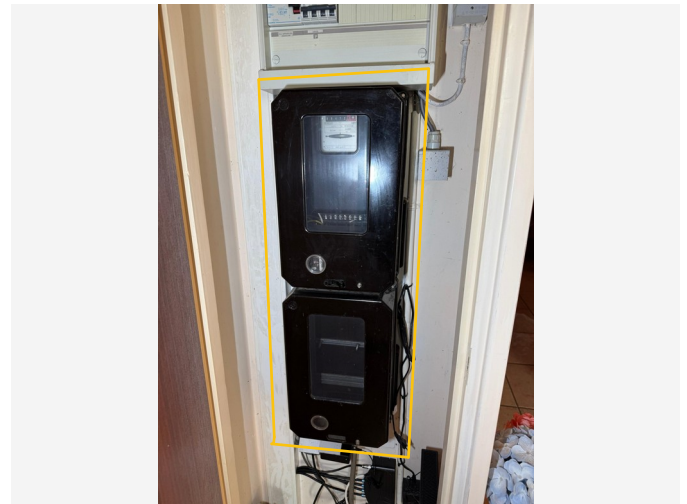
Het asbestmateriaal valt onder de mijlpaal van 2040.

Eindbeoordeling materiaalrisico	Laag materiaalrisico en/of verlaagde kans op vezelvrijgave
---------------------------------	--

Gebondenheid	Categorie 1: hechtgebonden in oorsprong
Asbestsoort (vezeltype)	Crocidoliet aanwezig
Asbestconcentratie	Laag (< 50%)
Afschermingsgraad van het gehele materiaal	Geheel of deels (ook) vrij aan de binnenlucht
Toestand van het materiaal	Onbeschadigd, niet verweerd

Beschrijving	Bakeliet meterkast
Omgeving	Binnen
Primaire drager	Communicatie en elektrische infrastructuur en uitrusting
Asbestmateriaal	Plaat, paneel, tablet - Type Bakeliet
Bindmiddel van asbestmateriaal	Kunststof of -hars
Gebondenheid op basis van bindmiddel	Hecht
Hoeveelheid (oppervlakte - dikte - aantal)	<ul style="list-style-type: none">• 0,20 m² - 0,30 cm - 1 stuk
Totaal volume	< 0,001 m ³
Eenvoudig bereikbaar	Ja
Bevestigingswijze	<ul style="list-style-type: none">• Geschroefd
Identificatiemethode	Vaststelling zonder monstername
Destructieve handeling voor identificatie	Nee

Zorgvuldig beheren

- Zorg voor een veilig beheer. Vermijd het beschadigen van het asbestmateriaal. Controleer de toestand jaarlijks op wijzigingen.

- Eenvoudige handelingen: mag via doe-het-zelf of door werknemer(s) met opleidingsattest eenvoudige handelingen
Deze teller is eigendom van de netbeerder. Laat deze daarom door de netbeerder vervangen.

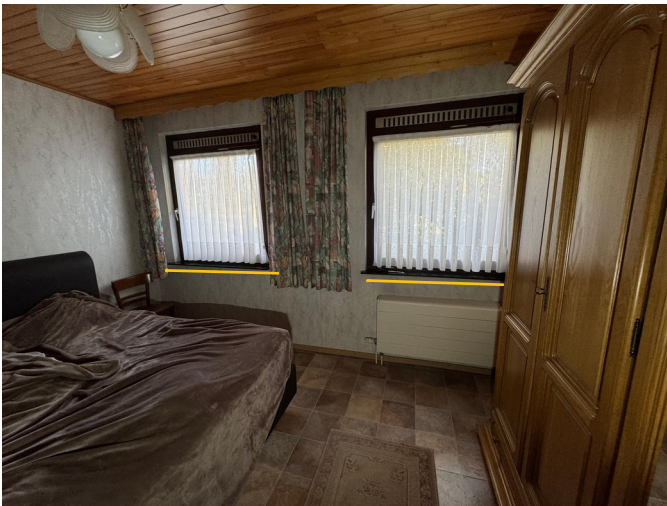
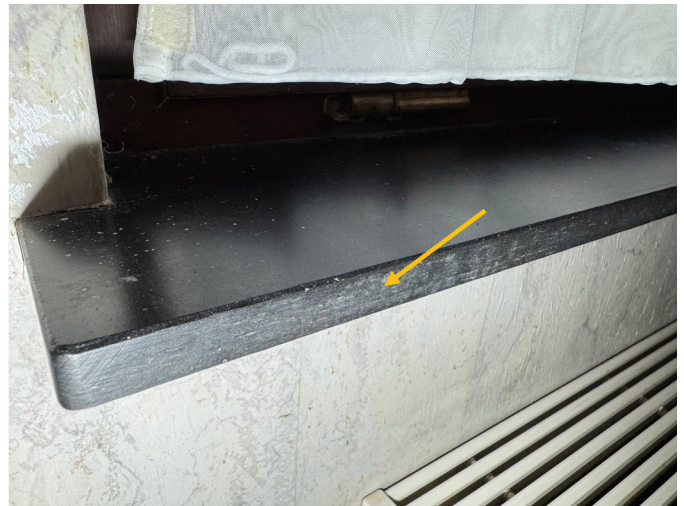
Het asbestmateriaal valt onder de mijlpaal van 2040.

Eindbeoordeling materiaalrisico	Laag materiaalrisico en/of verlaagde kans op vezelvrijgave
---------------------------------	--

Gebondenheid	Categorie 1: hechtgebonden in oorsprong
Asbestsoort (vezeltype)	Alleen chrysotiel
Asbestconcentratie	Laag (< 50%)
Afschermingsgraad van het gehele materiaal	Geheel of deels (ook) vrij aan de binnenlucht
Toestand van het materiaal	Licht beschadigd, licht verweerd. Intact calciumsilicaatmateriaal of categorie III 'gebondenheid'

Beschrijving	Vensterbank massal binnenzijde
Omgeving	Binnen
Primaire drager	Binnenwand
Asbestmateriaal	Plaat, paneel, tablet - Type Massal
Bindmiddel van asbestmateriaal	Cement
Gebondenheid op basis van bindmiddel	Hecht
Hoeveelheid (oppervlakte - dikte - aantal)	<ul style="list-style-type: none">• 0,23 m² - 1,50 cm - 2 stuks
Totaal volume	0,007 m ³
Eenvoudig bereikbaar	Ja
Bevestigingswijze	<ul style="list-style-type: none">• Verlijmd, ingegoten, versmeerd
Identificatiemethode	Vaststelling zonder monstername
Destructieve handeling voor identificatie	Nee

Zorgvuldig beheren

- Zorg voor een veilig beheer. Vermijd het beschadigen van het asbestmateriaal. Controleer de toestand jaarlijks op wijzigingen.

- Eenvoudige handelingen: mag via doe-het-zelf of door werknemer(s) met opleidingsattest eenvoudige handelingen
Hechtgebonden asbestmaterialen in goede staat mag u zelf verwijderen als bij de verwijdering de toestand niet wijzigt. Dit is het geval wanneer u de asbesttoepassing kan demonteren met minimale beschadiging. Merkt u dat je deze toepassing niet kan verwijderen zonder breken, schakel dan zeker een aannemer met een opleidingsattest eenvoudige handelingen in. Gedemonteerd materiaal met asbest, moet u (laten) afvoeren als asbestafval. Voer het asbestafval af naar het recyclagepark, laat het ophalen door een geregistreerd inzamelaar of via uw aannemer.

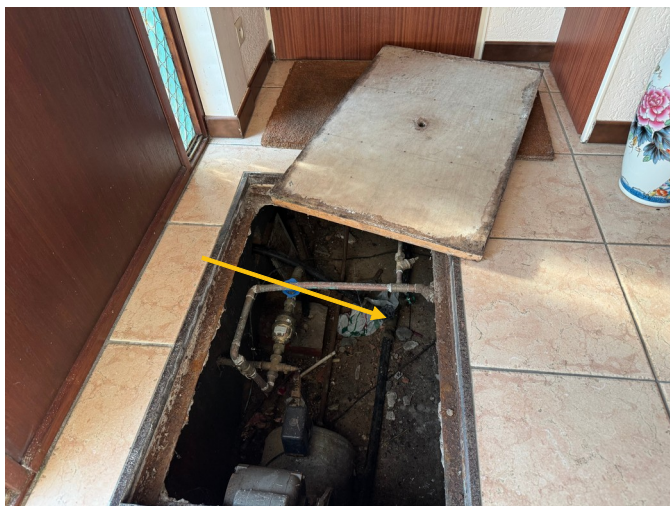
Situeringfoto

Permanente beperking

Reden: Beperkte hoogte

Uitleg van de asbestdeskundige: Ruimtes met een hoogte lager dan 1,50 m vormen een permanente onderzoeksbeperking. Dit valt buiten het onderzoek van dit protocol.

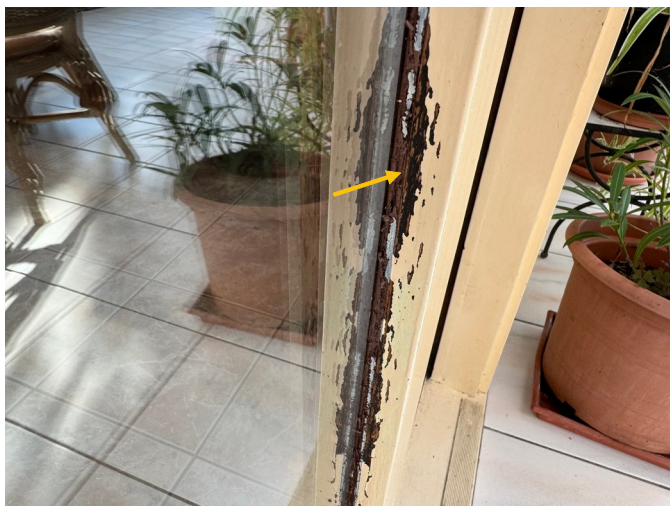
Vrije foto

Flexibele kit is niet asbestverdacht.

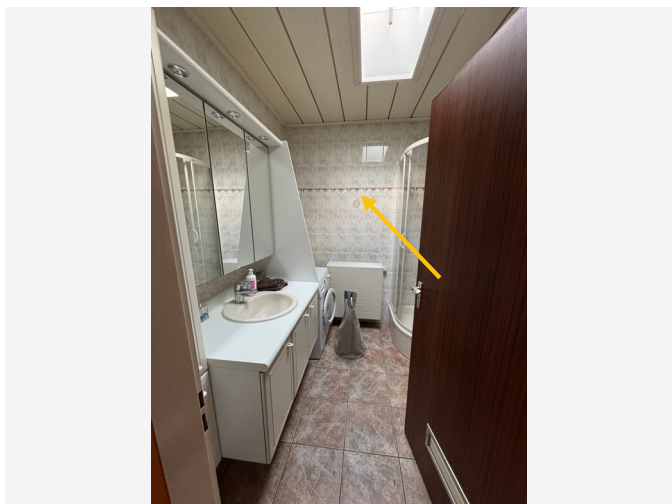
Vrije foto

De tegels zijn intact. Deskundige kan geen uitspraak doen over de gebruikte lijm. Tegellijm kan asbest kan bevatten, maar een representatieve monsternamen is niet mogelijk is zonder te tegels te beschadigen. Ik adviseer om monsters te laten nemen bij werkzaamheden. We vinden deze terug in de badkamer, keuken en wc.

Asbestverdacht materiaal dat niet waarneembaar is door de aanwezigheid van niet-asbestverdacht afschermend materiaal, vormt geen deel van het standaard onderzoek van de asbestdeskundige.

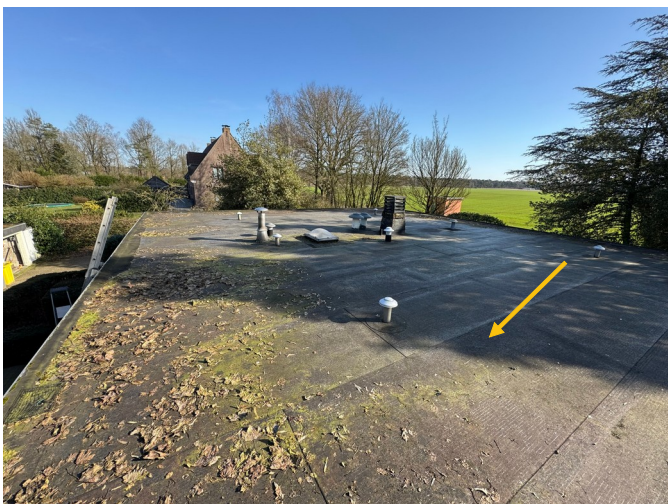
Vrije foto

Op het plat dak van de woning ligt een derbigum, deze is niet asbestverdacht. Deskundigen kan geen uitspraak doen over eventuele onderliggende lagen in dit standaard niet-destructief onderzoek. Laat een aanvullend onderzoek uitvoeren bij sloop of renovatie van het dak om de onderliggende lagen uit te sluiten van de aanwezigheid van asbest.

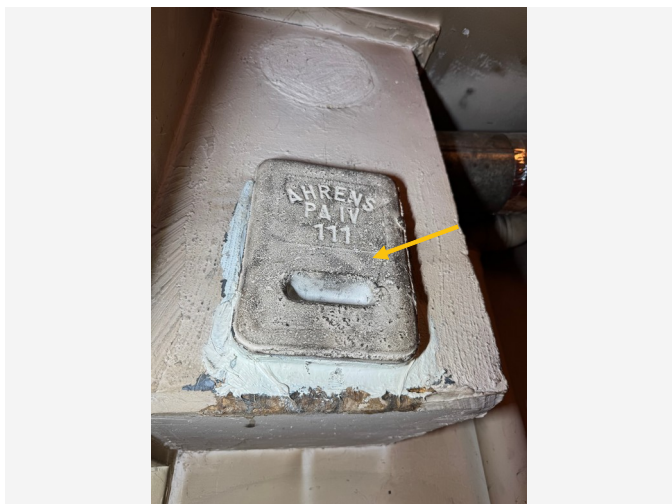
Vrije foto

Beton is niet asbestverdacht.

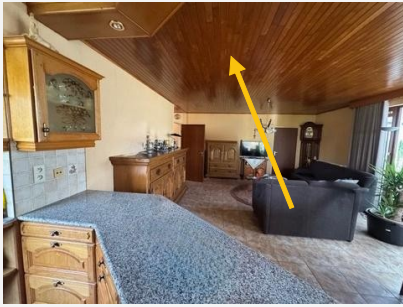
Vrije foto

PVC/HOUT/gipsplaat is niet asbestverdacht. Deskundige kan geen uitspraak doen over achterliggende materialen. Destructief onderzoek is aangewezen bij renovatie of sloop om achterliggende lagen op asbest uit te sluiten.

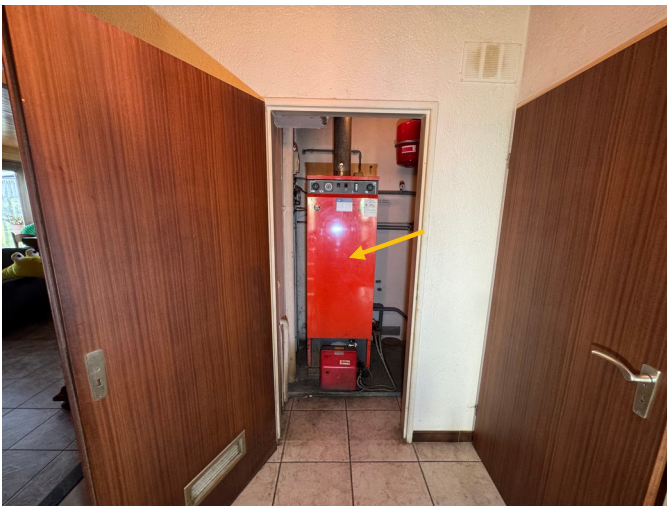
Vrije foto

Geen asbestverdacht materialen waar te nemen in dit standaard niet-destructieve onderzoek. Mogelijks zijn er binnenin nog asbesthoudende materialen, zoals bv. pakkingen of koorden aanwezig. Maar dit is langs buiten niet zichtbaar. Dit is iets om rekening mee te houden bij reparatie of sloop.

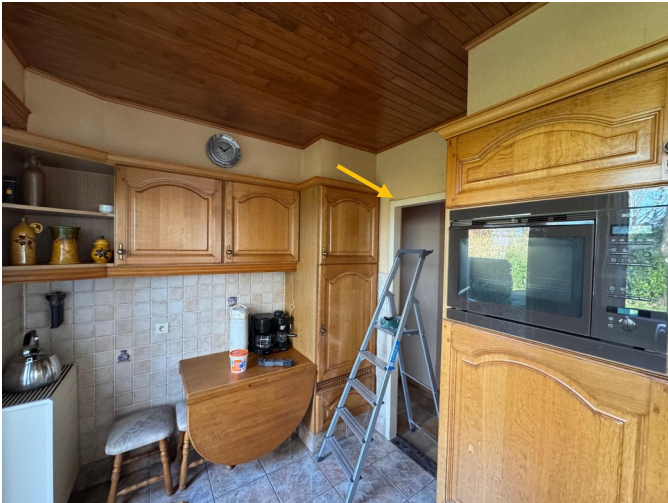
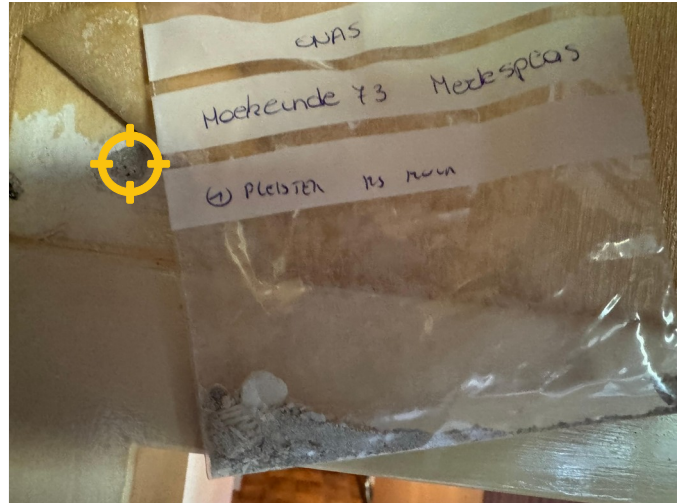
Fiche 11: Pleister wanden

Geen asbest

#	Type	Referentie	Resultaat
11.1	Mengmonster	1	Geen asbest

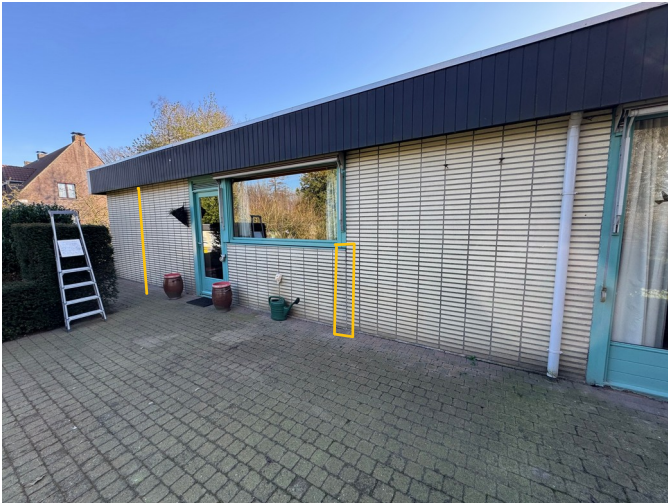
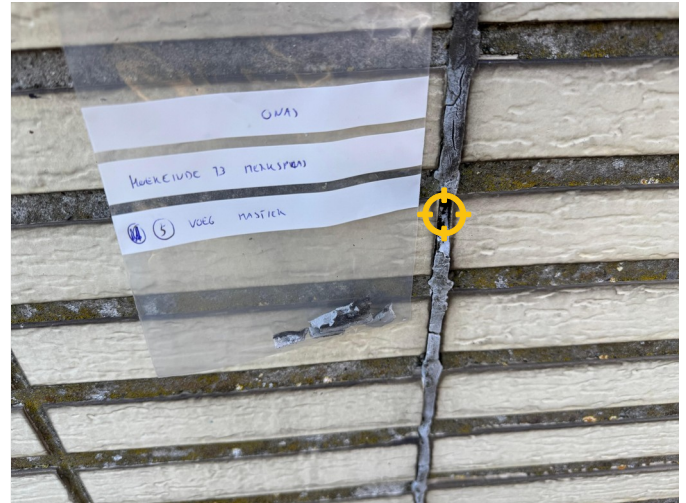
Fiche 12: Mastiek tussen voegen buitengevel

Geen asbest

#	Type	Referentie	Resultaat
12.1	Puntmonster	5	Geen asbest

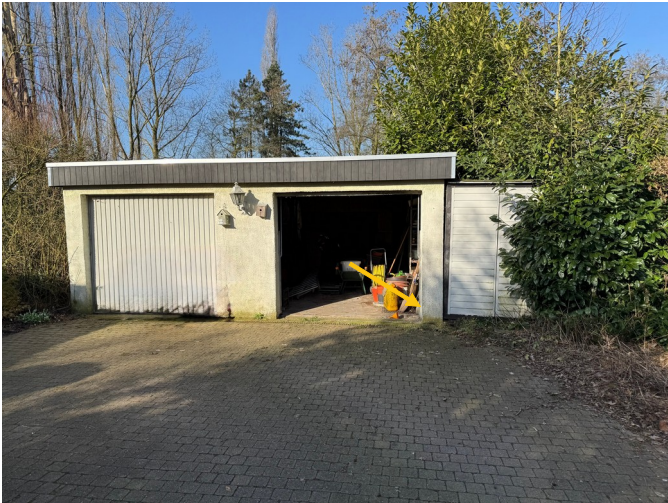
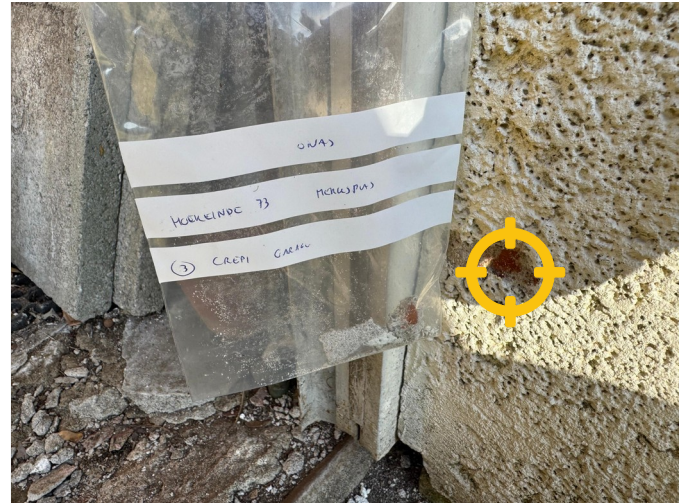
Fiche 13: Crepi buitengevel garage

Geen asbest

#	Type	Referentie	Resultaat
13.1	Puntmonster	3	Geen asbest

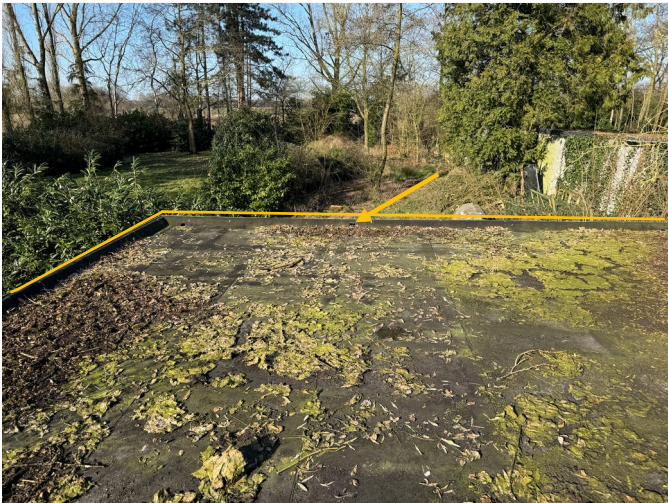
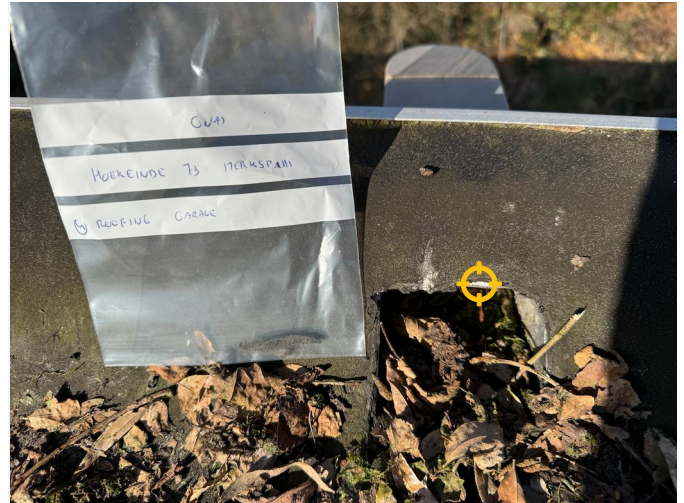
Fiche 14: Roofing garage

Geen asbest

#	Type	Referentie	Resultaat
14.1	Puntmonster	4	Geen asbest

Beschrijving	Roofing garage
Omgeving	Buiten
Primaire drager	Plat dak
Bindmiddel van materiaal	Bitumen (roofing, teer, asfalt)
Gebondenheid op basis van bindmiddel	Hecht
Hoeveelheid (oppervlakte - aantal)	• 53,00 m ² - 1 stuk
Totale oppervlakte	53,00 m ²
Identificatiemethode	Vaststelling met monstername
Destructieve handeling voor identificatie	Nee
Opmerking	<p>Roofing die geplaatst werd voor 2001 wordt als asbestverdacht beschouwd. Een monstername is verplicht om dit materiaal als niet-asbesthoudende te identificeren.</p> <p>Staalname werd uitgevoerd op de bovenste roofinglaag. Niet van onderliggende lagen. De onderliggende lagen kunnen mogelijk asbest bevatten. Laat een aanvullend onderzoek uitvoeren bij sloop of renovatie om de aanwezigheid van asbest uit te sluiten.</p>
