Asbestinventarisatetest

Weiveld 21, 9255 Buggenhout

Attestnummer : 20250219-000416.000

Uitgegeven op : 19.02.2025

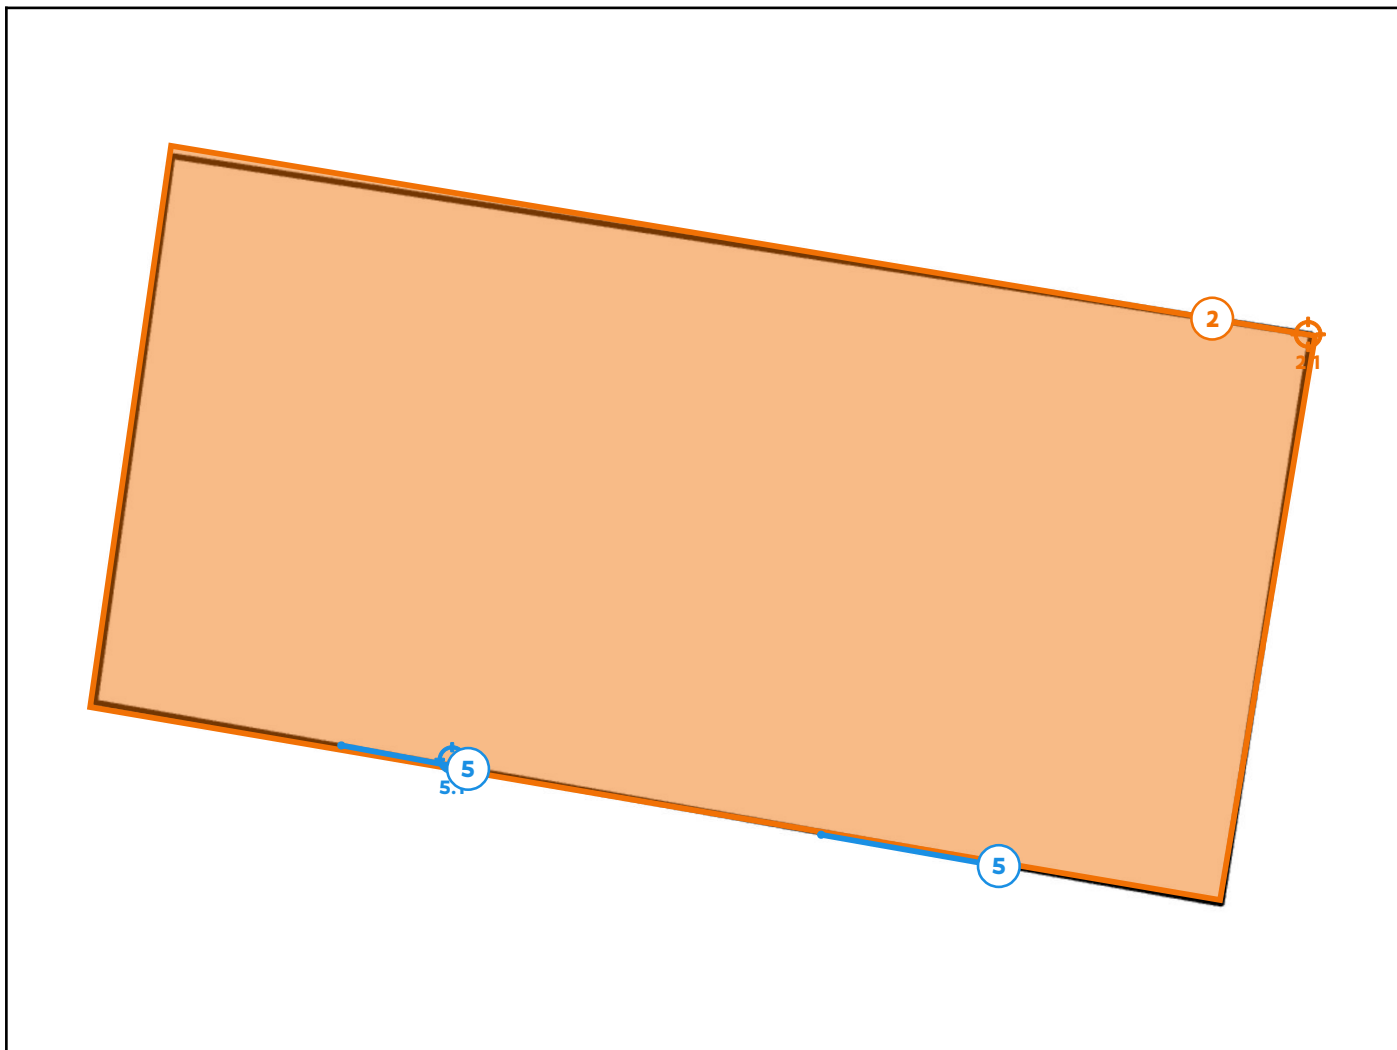
Plan 2.1: Garage

Beschrijving	Type	Actie
2. Golfplaten uit asbestcement	Asbestmateriaal	Verwijderen
2.1 Code: MM2	Puntmonster	-
5. Kit/mastiek in en aan de ramen	Geen asbest	-
5.1 Code: MM1	Puntmonster	-

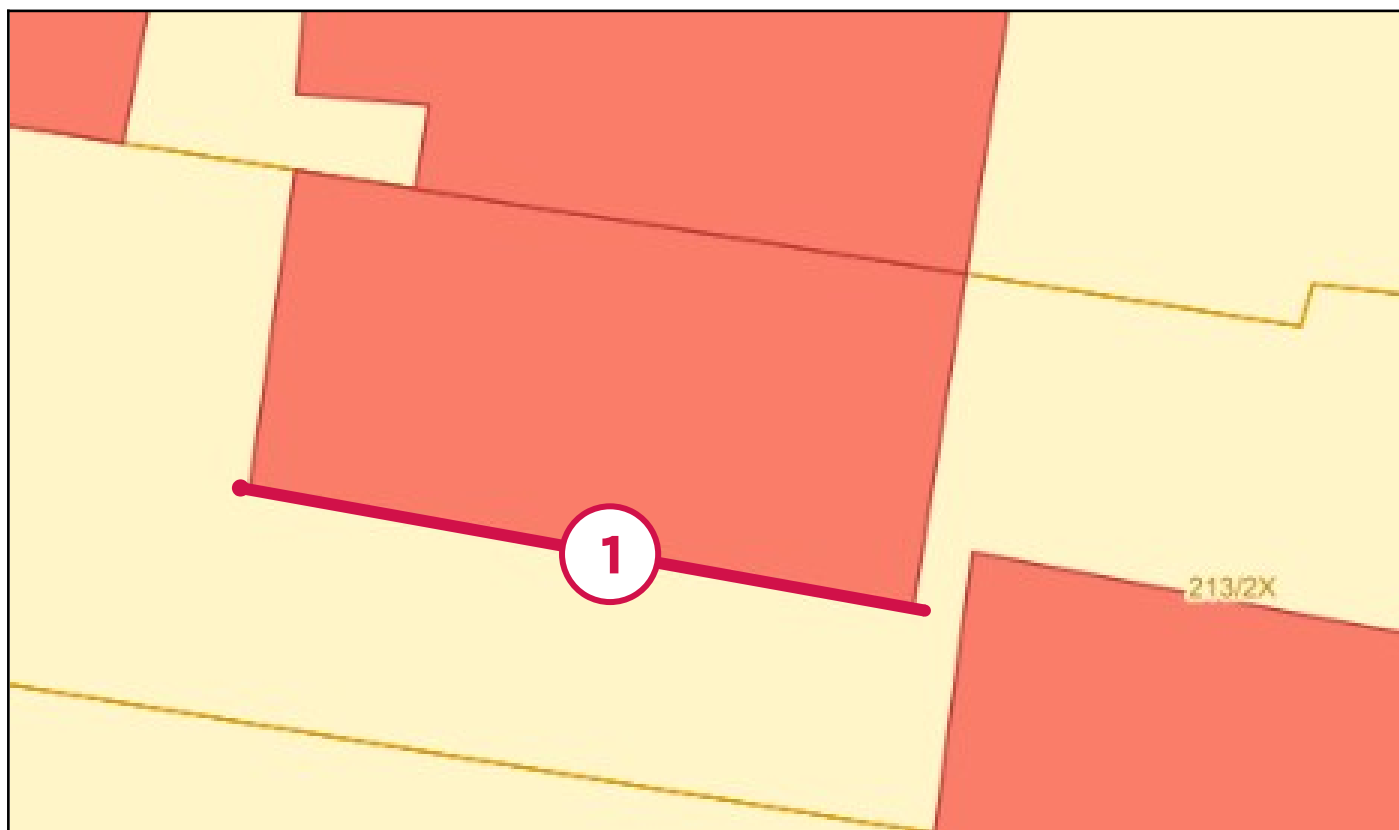
Plan 3.1: Vaststellingen buiten de constructies

Beschrijving	Type	Actie
1. Slib komende vanaf golfplaten in dakgoot	Asbestmateriaal	Dringend verwijderen

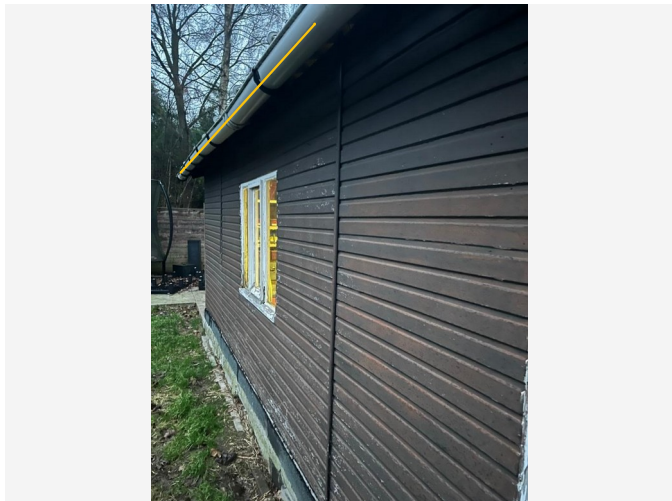
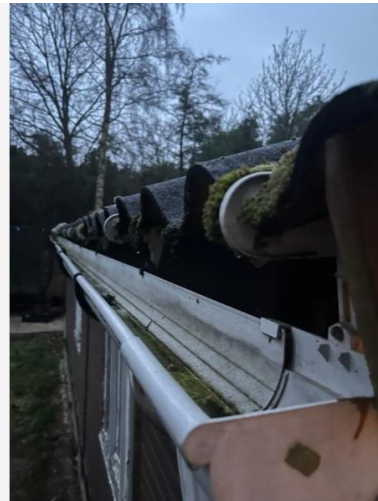
Fiche 1: Slib komende vanaf golfplaten in dakgoot

Conclusie

Het asbestmateriaal valt onder de mijlpaal van 2040.

Dringend verwijderen

Beschrijving	Slib komende vanaf golfplaten in dakgoot
Type afvalstof	Betreft resten (contaminatie) van verwerking of beschadiging
Type resten (contaminatie)	<ul style="list-style-type: none">• Stof, deeltjes < 4 mm, flinters, gruis (vermengd in materiaal)
Besmette materialen	<ul style="list-style-type: none">• Organisch materiaal (mos, mest, vegetatie, ...)
Bron van de resten	Golfplaten afdak op de garage
Omgeving	Buiten
Primaire drager	Plat dak
Gebondenheid resten	Niet hecht
Hoeveelheid (gewicht - aantal)	<ul style="list-style-type: none">• 2,00 kg - 1 stuk
Totaal gewicht	2,00 kg
Eenvoudig bereikbaar	Ja
Identificatiemethode	Vaststelling zonder monsternamen

- Verwijder het asbestafval.

- Eenvoudige handelingen: mag via doe-het-zelf of door werknemer(s) met opleidingsattest eenvoudige handelingen
Verwijder het afval en voer deze af naar een erkend inzamelpunt.
Gebruik hierbij de juiste PBM's en verpak het afval dubbel

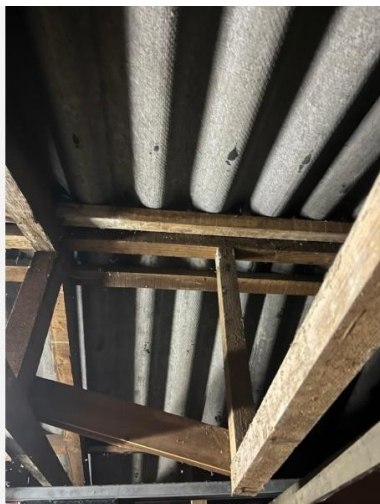
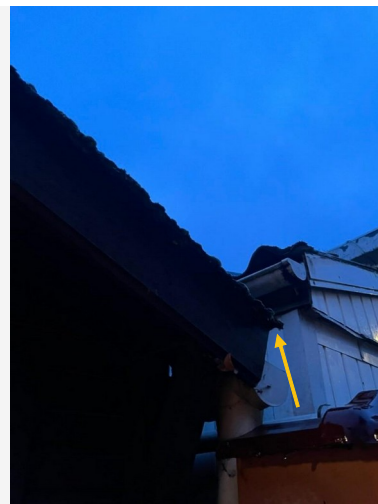
Het asbestmateriaal valt onder de mijlpaal van 2034.

Verwijderen

Risicobeoordeling

Eindbeoordeling materiaalrisico	Verhoogd materiaalrisico en/of verhoogde kans op vezelvrijgave
Opmerking	bemossing zorgt voor de toestand Matig beschadigd, matig verweerd. het ontmossen van deze toepassing is niet toegestaan. Crodidoliet is een aanname bij gebrek aan staalname. Een staalname kan een andere asbestsoort met zich meebrengen en de risico beoordelig beïnvloeden

Gebondenheid	Categorie 1: hechtgebonden in oorsprong
Asbestsoort (vezeltype)	Alleen chrysotiel
Asbestconcentratie	Laag (< 50%)
Afschermingsgraad van het gehele materiaal	Geheel of deels vrij aan de buitenlucht
Toestand van het materiaal	Matig beschadigd, matig verweerd

#	Type	Referentie	Resultaat
2.1	Puntmonster	MM2	Chrysotiel

Beschrijving	Golfplaten uit asbestcement
Omgeving	Buiten
Primaire drager	Schuin dak
Asbestmateriaal	Dak- en gevelbekleding - Golfplaat
Bindmiddel van asbestmateriaal	Cement
Gebondenheid op basis van bindmiddel	Hecht
Hoeveelheid (oppervlakte - aantal)	<ul style="list-style-type: none">• 35,00 m² - 1 stuk
Totale oppervlakte	35,00 m ²
Eenvoudig bereikbaar	Ja
Bevestigingswijze	<ul style="list-style-type: none">• Geschroefd• Genageld, geniet
Identificatiemethode	Vaststelling met monsternamen
Destructieve handeling voor identificatie	Nee
Opmerking	dikte is een schatting, deze ornamenten hebben geen uniforme dikte. de oppervlakte is een beredeneerde schatting, waaraan geen rechten worden verleend.

- Zorg voor een veilig beheer. Vermijd het beschadigen van het asbestmateriaal. Controleer de toestand jaarlijks op wijzigingen.
- Hemelwater dat afspoelt van asbestcement daken of gevels kan asbestdeeltjes bevatten. Gebruik het enkel voor gesloten circuits (bv. spoelen toiletten). Reinig na het vervangen van het dak of de gevel de dakgoten en regenwaterput of -ton om asbesthoudend sediment of slib te verwijderen
- Voer bijkomende staalname(s) uit.

- Eenvoudige handelingen: mag via doe-het-zelf of door werknemer(s) met opleidingsattest eenvoudige handelingen door aannemer met opleidingsattest eenvoudige handelingen door grote oppervlakte en verwerking. Ook de lastige vernageling/verroeste vijzen zou voor heel wat breuken kunnen zorgen, draag zeker de juiste pbm. Mocht u dit als particulier zelf willen doen, vraag dan zeker platenzakken (verkrijgbaar op containerpark en dergelijke) zodat u deze meteen verpakt.

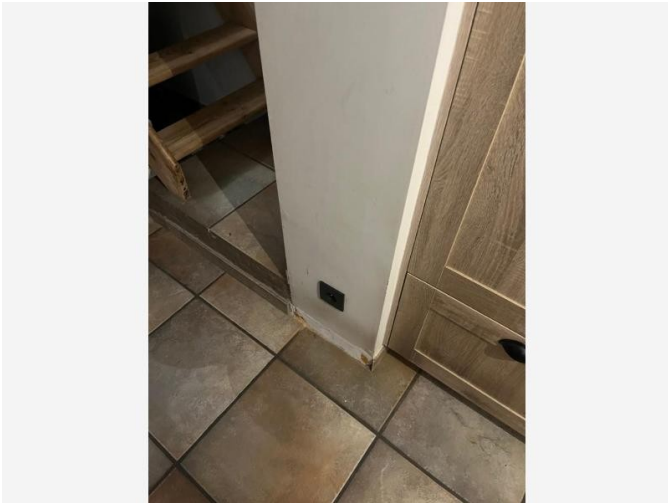
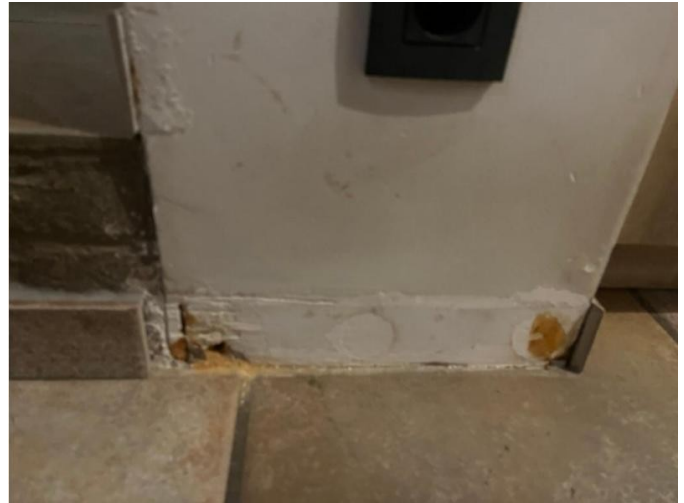
Fiche 3: Beploistering op de muren

Geen asbest

#	Type	Referentie	Resultaat
3.1	Mengmonster	MM3	Geen asbest

Beschrijving	Beploistering op de muren
Omgeving	Binnen
Primaire drager	Binnenwand
Bindmiddel van materiaal	Gips - kalk
Gebondenheid op basis van bindmiddel	Niet-hechtgebonden
Hoeveelheid (oppervlakte - dikte - aantal)	• 320,00 m ² - 1,00 cm - 1 stuk
Totaal volume	3,20 m ³
Identificatiemethode	Vaststelling met monsternamen
Destructieve handeling voor identificatie	Nee
Opmerking	<p>Deze oppervlakte is een berekende schatting, Er worden geen rechten verleend aan deze oppervlakten. De dikte is een schatting die voorkomt uit de monsterplaatsen en is daarom niet altijd representatief.</p> <p>staalname in</p> <p>Natteruimte : badkamer/ keuken</p> <p>droge ruimte : berging / leefruimte/ slaapkamer</p> <p>trappenhuis : staal genomen / Niet van toepassing</p> <p>stookplaats : staal genomen / Niet van toepassing</p>

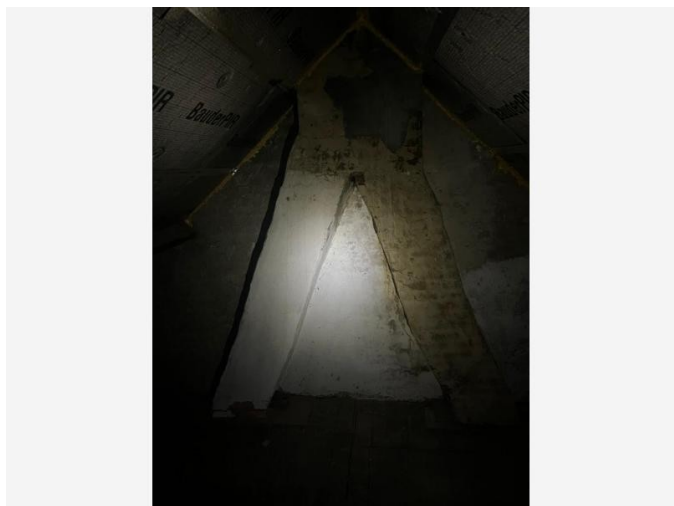
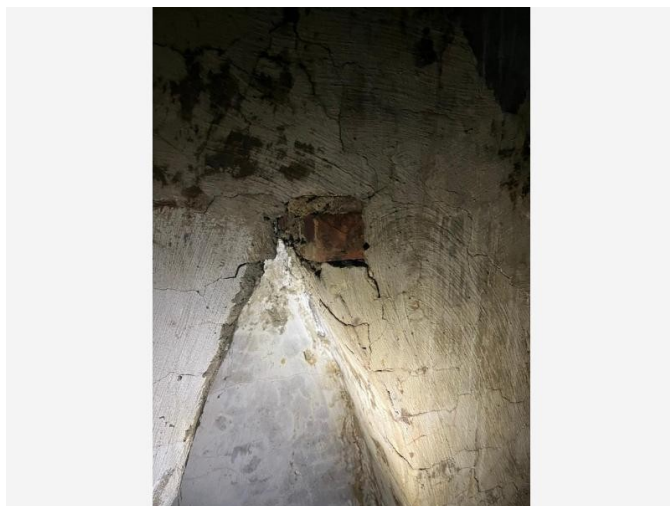
Geen asbest

#	Type	Referentie	Resultaat
4.1	Puntmonster	MM4	Geen asbest

Beschrijving	Cementerig zolder
Omgeving	Binnen
Primaire drager	Binnenwand
Bindmiddel van materiaal	Cement
Gebondenheid op basis van bindmiddel	Hecht
Hoeveelheid (gewicht - aantal)	<ul style="list-style-type: none">• 200,00 kg - 1 stuk
Totaal gewicht	200,00 kg
Identificatiemethode	Vaststelling met monstername
Destructieve handeling voor identificatie	Nee

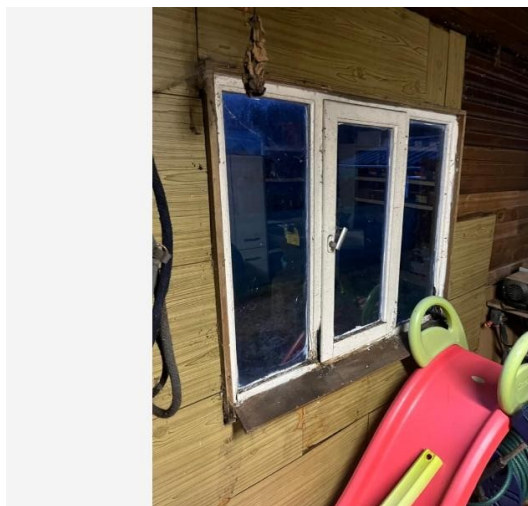
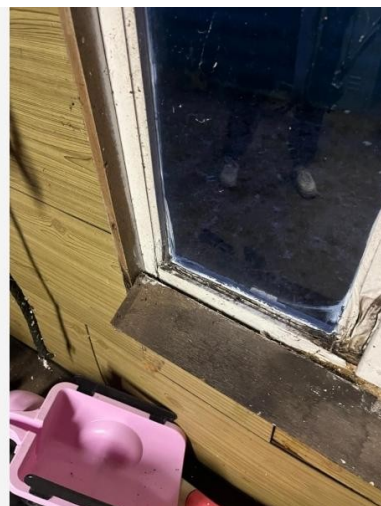
Geen asbest

#	Type	Referentie	Resultaat
5.1	Puntmonster	MM1	Geen asbest

Beschrijving	Kit/mastiek in en aan de ramen
Omgeving	Buiten
Primaire drager	Wandopening verticaal (raam, deur, ...)
Bindmiddel van materiaal	Kitten, mastiek, pasta
Gebondenheid op basis van bindmiddel	Hecht
Hoeveelheid (gewicht - aantal)	<ul style="list-style-type: none">• 1,00 kg - 1 stuk
Totaal gewicht	1,00 kg
Identificatiemethode	Vaststelling met monstername
Destructieve handeling voor identificatie	Nee
Opmerking	Dit gewicht is een bereedeneerde schatting, er worden geen rechten verleend aan dit gewicht.
