Asbestinventarisatetest

Nieuwstraat 72, 2880 Bornem

Attestnummer : 20250228-000286.000

Uitgegeven op : 28.02.2025

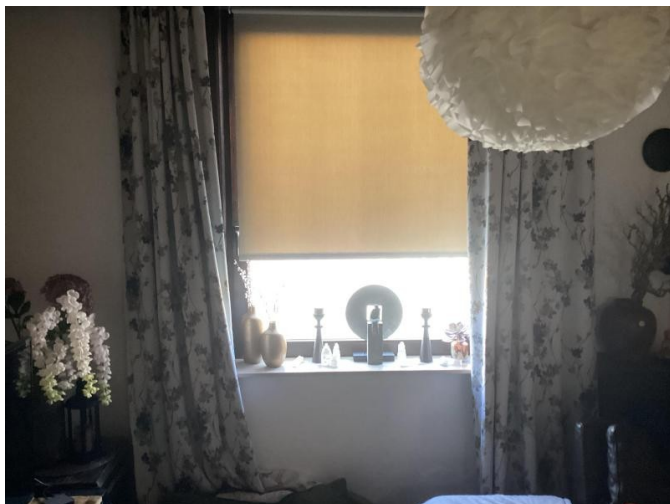
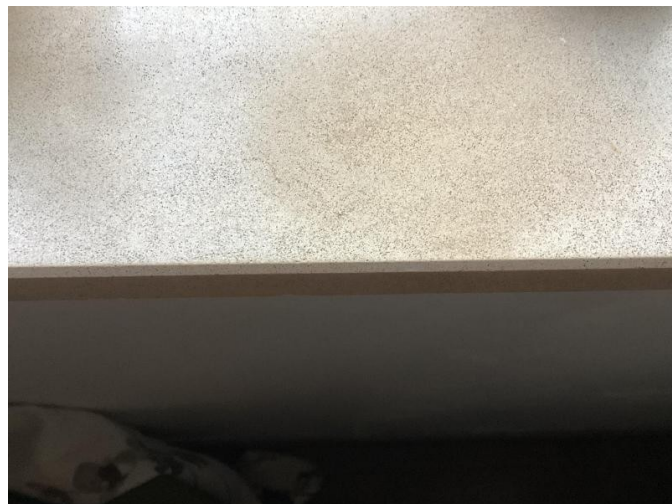
Het asbestmateriaal valt onder de mijlpaal van 2040.

| Eindbeoordeling materiaalrisico | Zeer laag materiaalrisico en/of zeer lage kans op vezelvrijgave |

| Gebondenheid | Categorie 1: hechtgebonden in oorsprong |
| Asbestsoort (vezeltype) | Alleen chrysotiel |
| Asbestconcentratie | Laag (< 50%) |
| Toestand van het materiaal | Onbeschadigd, niet verweerd |

| Beschrijving | Tabletten |
| Asbestmateriaal | Plaat, paneel, tablet - Type Massal |
| Hoeveelheid (oppervlakte - dikte - aantal) | • 0,30 m ² - 1,00 cm - 8 stuks |

Zorgvuldig beheren

- Zorg voor een veilig beheer. Vermijd het beschadigen van het asbestmateriaal. Controleer de toestand jaarlijks op wijzigingen.

- Eenvoudige handelingen: mag via doe-het-zelf of door werknemer(s) met opleidingsattest eenvoudige handelingen
De eigenaars mogen dit zelf verwijderen aangezien het gaat over een Hechtgebonden asbest materiaal die niet beschadigd is en perfect bereikbaar is om deze op een veilige manier te verwijderen. Bekijk hieromtrent zeker onderstaande link en het Codex boek VI

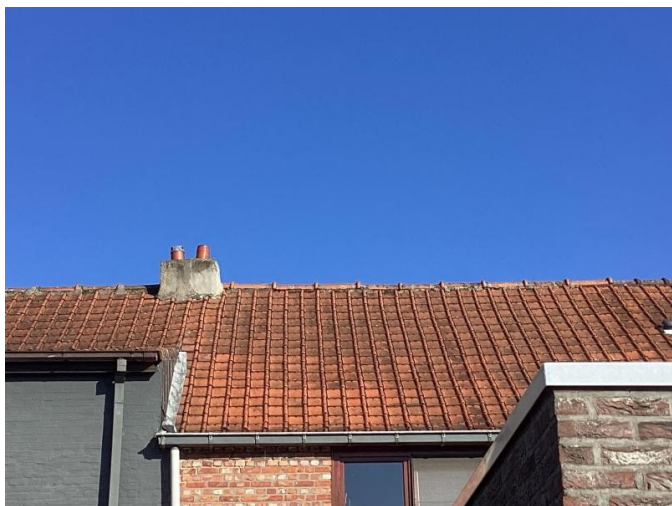
Situeringfoto

Tijdelijke beperking

Reden: Het onderzoek kan niet uitgevoerd worden binnen de bepalingen van de Welzijnswet

Uitleg van de asbestdeskundige: De schouw kan niet worden geïnspecteerd aangezien deze niet mogelijk is volgens de welzijnswet als ook is deze op een hoogte hoger dan 3,50m waardoor er eventueel verdachte materialen kunnen in of rond zitten.

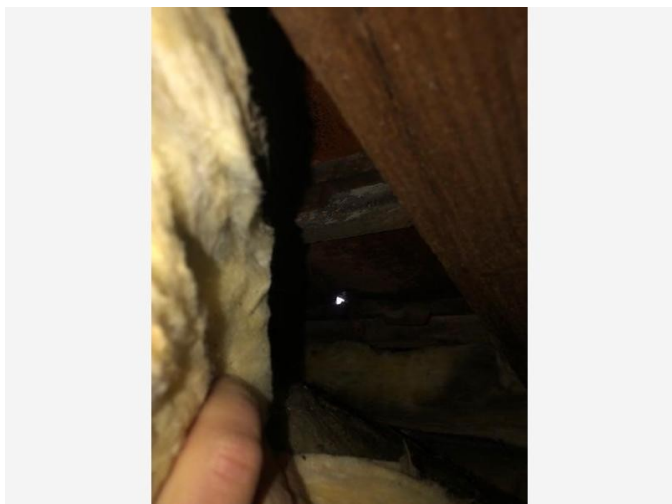
Ik heb een plaats op zolder de isolatie kunnen wegtrekken. Hier is te zien dat er geen onderdak aanwezig is op deze plaats maar wel direct te dakpannen. Uiteraard kunnen er wel op andere plaatsen nog verdachte materialen aanwezig zijn.

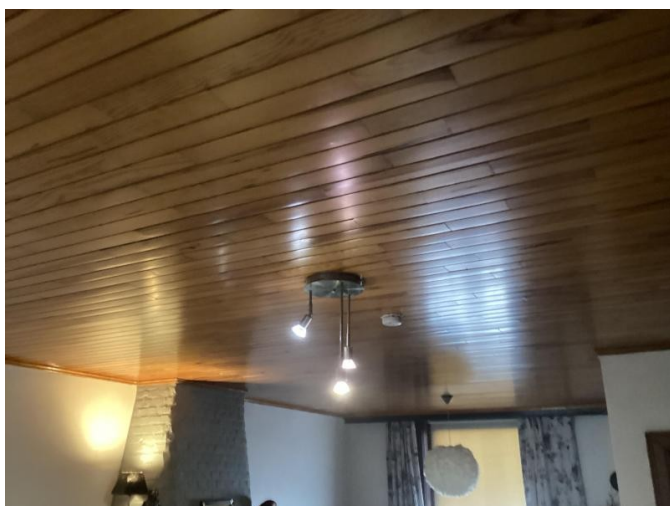
Alle plafonds zijn valse plafonds waardoor ik niet weet wat hierachter zit. Hierdoor kunnen er eventueel verdachte materialen achter zitten

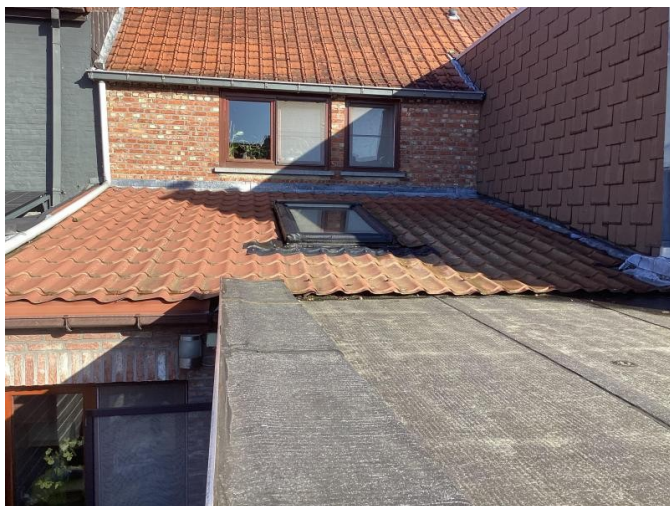
Er liggen op het schuin dak woning ijzeren platen. Deze kunnen niet worden opgehoften waardoor ik niet weet wat hieronder zit. Hier kunnen eventueel verdachte materialen onder zitten

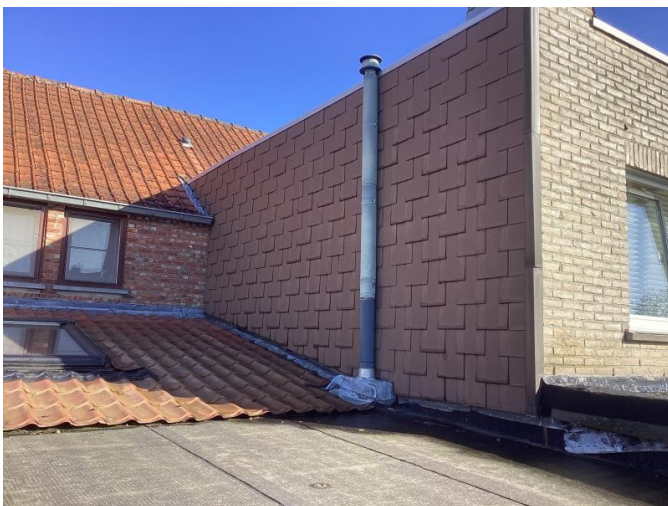
Op de aangrenzende muur met de buren liggen leien die mogelijk asbesthoudend zijn. Hou er dan ook rekening mee dat er schilfers of brokjes op het plat dak van de woning kunnen terechtkomen.

| (Asbest)materiaal | Dak- en gevelbekleding - Lei, shingle |

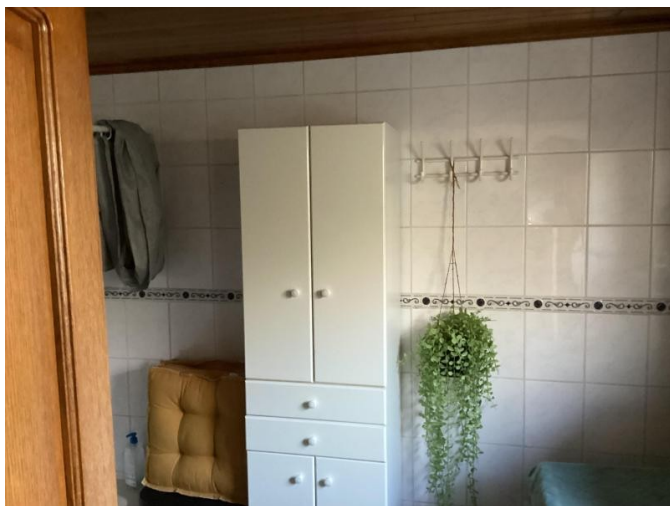
Sommige muren zijn valse muren of betegeld waardoor ik niet weet wat hierachter zit. Hierdoor kunnen er eventueel verdachte materialen achter zitten.

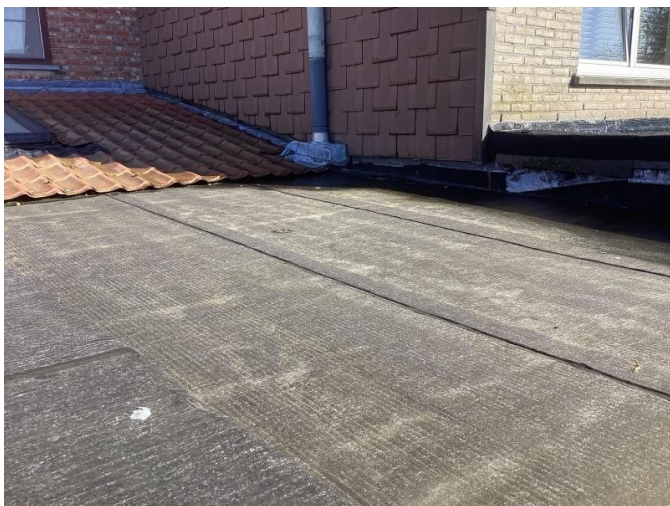
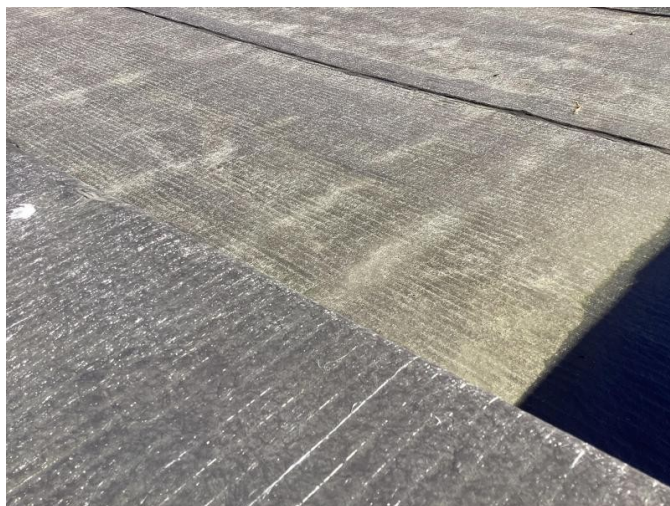
Fiche 8: Plat dak woning

Geen asbest

| # | Type | Referentie | Resultaat |
|---|---|---|---|
| 8.1 | Puntmonster | 43754/02 | Geen asbest |

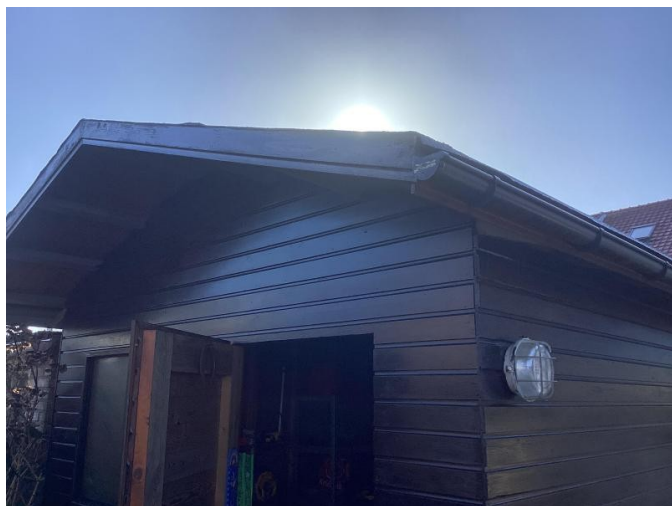
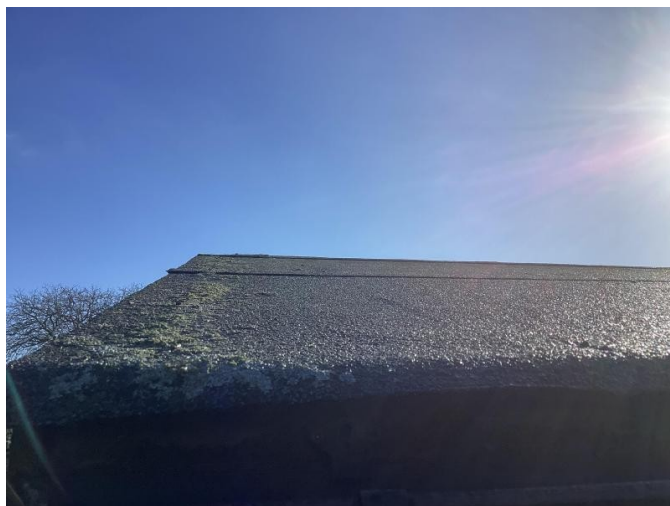
Fiche 9: Schuin dak tuinhuis

Geen asbest

| # | Type | Referentie | Resultaat |
|---|---|---|---|
| 9.1 | Puntmonster | 43754/03 | Geen asbest |

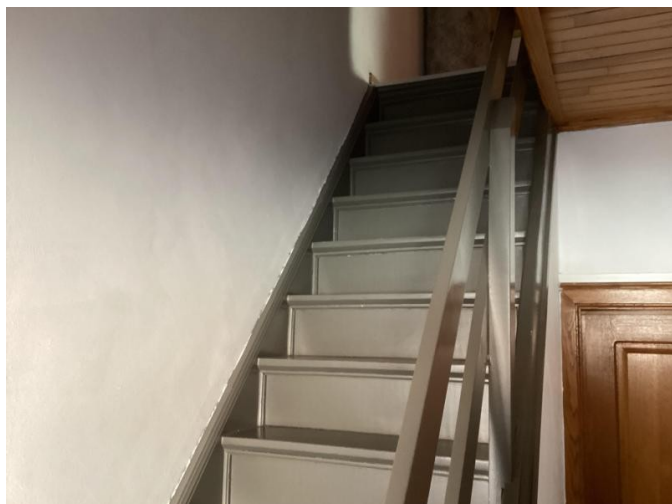
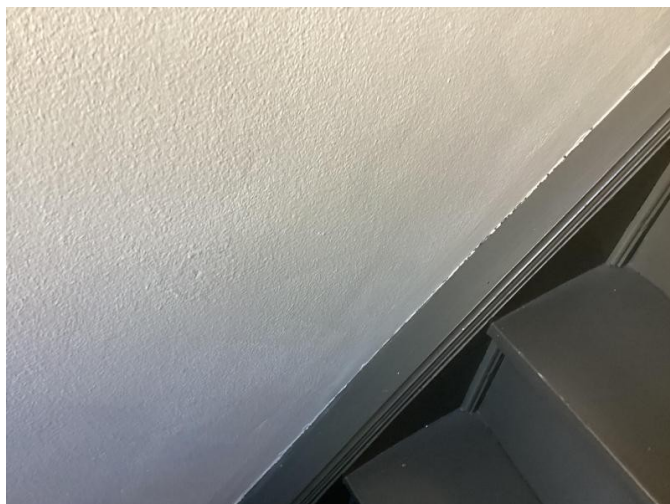
Geen asbest

| # | Type | Referentie | Resultaat |
|---|---|---|---|
| 10.1 | Mengmonster | 43754/01 | Geen asbest |

| Opmerking | Stalen genomen op de verplichte plaatsen waar mogelijk is en waar pleisterwerk aanwezig is. Trap Living Keuken |
