Asbestinventarisatetest

Korte Veldstraat 25, 2300 Turnhout

Attestnummer : 20250311-000198.000

Uitgegeven op : 11.03.2025

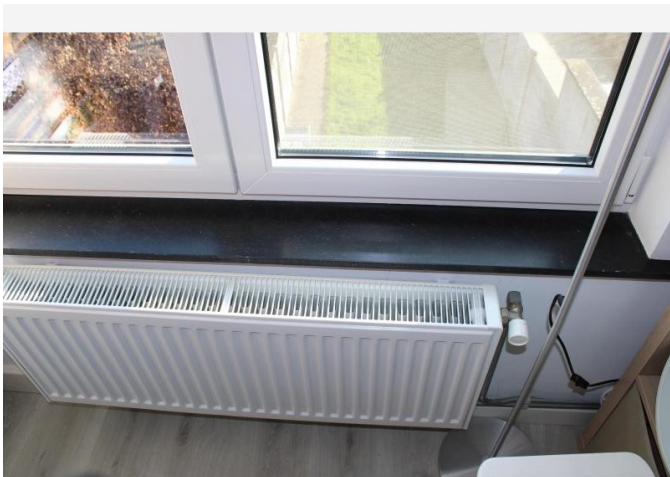
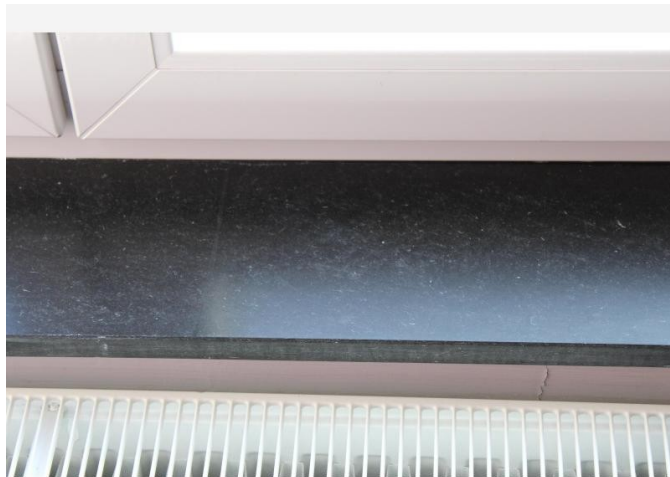
Het asbestmateriaal valt onder de mijlpaal van 2040.

Eindbeoordeling materiaalrisico	Zeer laag materiaalrisico en/of zeer lage kans op vezelvrijgave
---------------------------------	---

Gebondenheid	Categorie 1: hechtgebonden in oorsprong
Asbestsoort (vezeltype)	Alleen chrysotiel
Asbestconcentratie	Laag (< 50%)
Afschermingsgraad van het gehele materiaal	Geheel of deels (ook) vrij aan de binnenlucht
Toestand van het materiaal	Onbeschadigd, niet verweerd

Beschrijving	Berging 1 venstertablet in massal + wc
Omgeving	Binnen
Primaire drager	Wandopening verticaal (raam, deur, ...)
Asbestmateriaal	Plaat, paneel, tablet - Type Massal
Bindmiddel van asbestmateriaal	Cement
Gebondenheid op basis van bindmiddel	Hecht
Hoeveelheid (oppervlakte - dikte - aantal)	• 0,75 m ² - 1,50 cm - 2 stuks
Totaal volume	0,023 m ³
Eenvoudig bereikbaar	Ja
Bevestigingswijze	• Verlijmd, ingegoten, versmeerd
Identificatiemethode	Vaststelling zonder monstername
Destructieve handeling voor identificatie	Nee

- Zorg voor een veilig beheer. Vermijd het beschadigen van het asbestmateriaal. Controleer de toestand jaarlijks op wijzigingen.

- Eenvoudige handelingen: mag via doe-het-zelf of door werknemer(s) met opleidingsattest eenvoudige handelingen
Dit mag door, iemand met opleidingsattest verwijderd worden.

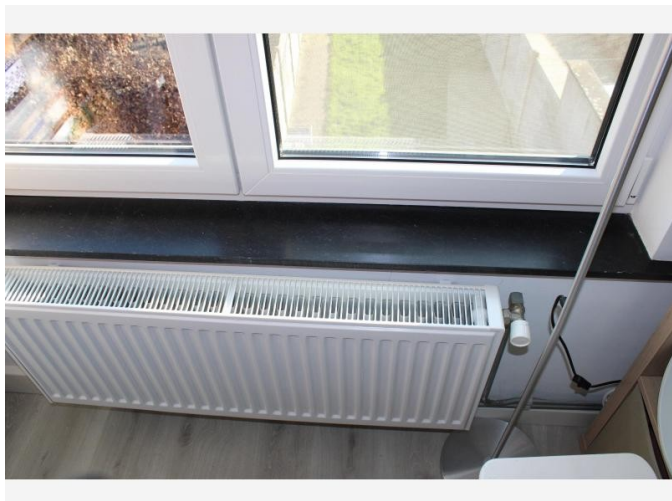
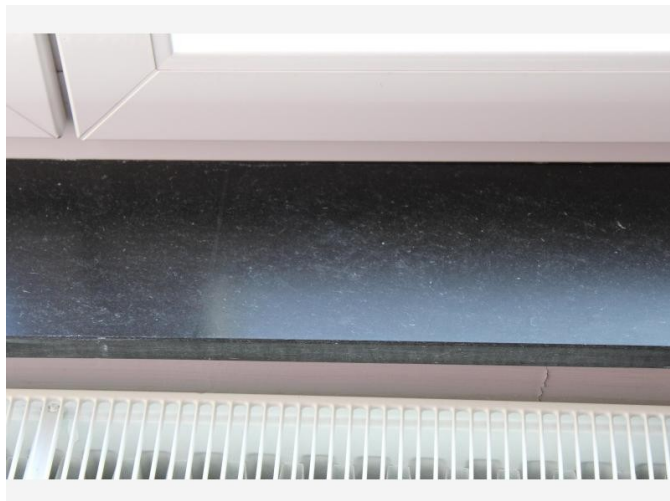
Het asbestmateriaal valt onder de mijlpaal van 2040.

Eindbeoordeling materiaalrisico	Zeer laag materiaalrisico en/of zeer lage kans op vezelvrijgave
---------------------------------	---

Gebondenheid	Categorie 1: hechtgebonden in oorsprong
Asbestsoort (vezeltype)	Alleen chrysotiel
Asbestconcentratie	Laag (< 50%)
Afschermingsgraad van het gehele materiaal	Geheel of deels (ook) vrij aan de binnenlucht
Toestand van het materiaal	Onbeschadigd, niet verweerd

Beschrijving	2 de verdieping massal vensterbanken - 3 stuks
Omgeving	Binnen
Primaire drager	Wandopening verticaal (raam, deur, ...)
Asbestmateriaal	Plaat, paneel, tablet - Type Massal
Bindmiddel van asbestmateriaal	Cement
Gebondenheid op basis van bindmiddel	Hecht
Hoeveelheid (oppervlakte - dikte - aantal)	• 1,25 m ² - 1,50 cm - 3 stuks
Totaal volume	0,056 m ³
Eenvoudig bereikbaar	Ja
Bevestigingswijze	• Verlijmd, ingegoten, versmeerd
Identificatiemethode	Vaststelling zonder monsternamen
Destructieve handeling voor identificatie	Nee

- Zorg voor een veilig beheer. Vermijd het beschadigen van het asbestmateriaal. Controleer de toestand jaarlijks op wijzigingen.

- Eenvoudige handelingen: mag via doe-het-zelf of door werknemer(s) met opleidingsattest eenvoudige handelingen
Dit kan door iemand met opleidingsattest verwijderd worden.

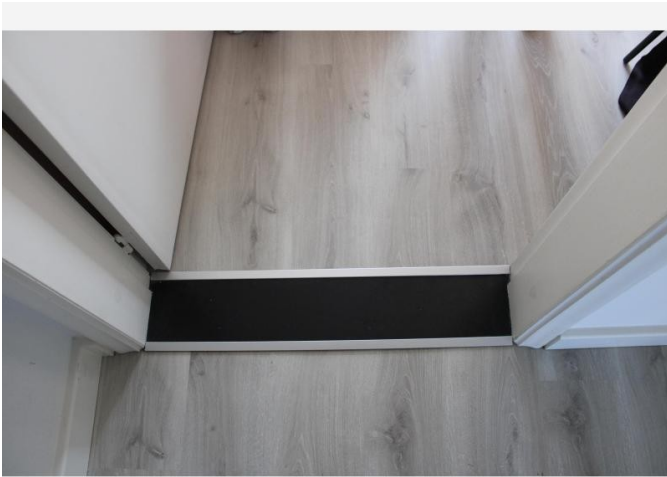
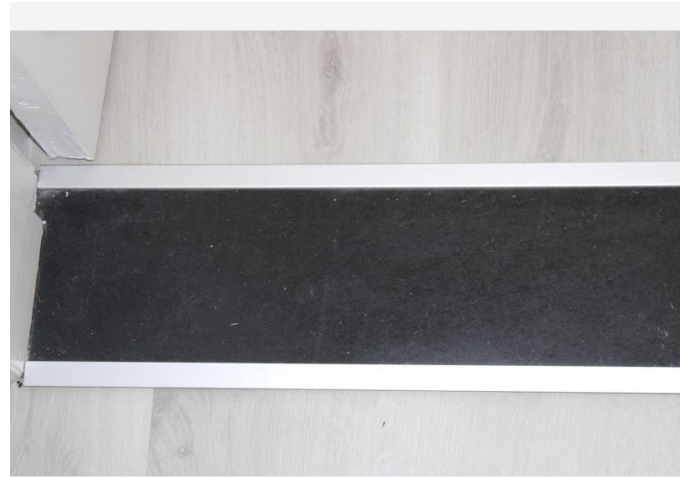
Het asbestmateriaal valt onder de mijlpaal van 2040.

Eindbeoordeling materiaalrisico	Zeer laag materiaalrisico en/of zeer lage kans op vezelvrijgave
---------------------------------	---

Gebondenheid	Categorie 1: hechtgebonden in oorsprong
Asbestsoort (vezeltype)	Alleen chrysotiel
Asbestconcentratie	Laag (< 50%)
Afschermingsgraad van het gehele materiaal	Geheel of deels (ook) vrij aan de binnenlucht
Toestand van het materiaal	Onbeschadigd, niet verweerd

Beschrijving	Massal dorpels 2de verdieping - 4 stuks
Omgeving	Binnen
Primaire drager	Vloer
Asbestmateriaal	Plaat, paneel, tablet - Type Massal
Bindmiddel van asbestmateriaal	Cement
Gebondenheid op basis van bindmiddel	Hecht
Hoeveelheid (oppervlakte - dikte - aantal)	• 1,00 m ² - 2,50 cm - 4 stuks
Totaal volume	0,10 m ³
Eenvoudig bereikbaar	Ja
Bevestigingswijze	• Verlijmd, ingegoten, versmeerd
Identificatiemethode	Vaststelling zonder monsternamen
Destructieve handeling voor identificatie	Nee

- Zorg voor een veilig beheer. Vermijd het beschadigen van het asbestmateriaal. Controleer de toestand jaarlijks op wijzigingen.

- Eenvoudige handelingen: mag via doe-het-zelf of door werknemer(s) met opleidingsattest eenvoudige handelingen
Dit mag door iemand met opleidingsattest verwijderd worden.

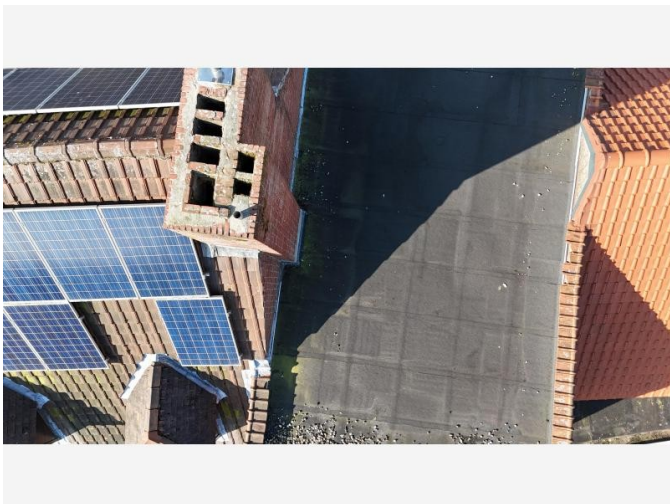
Situeringfoto

Reden: Het te onderzoeken materiaal situeert zich hoger dan 3,50 m te rekenen vanaf een veilige ondergrond

Uitleg van de asbestdeskundige: De schouw bevindt zich hoog op het dak, ook via drone geen inkijk mogelijk

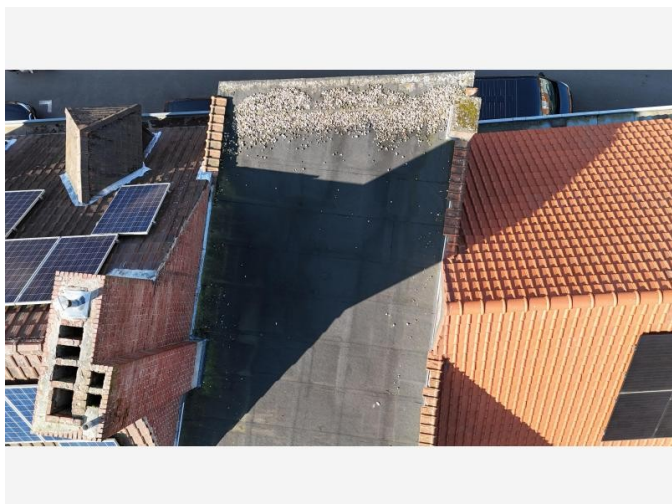
Er is in 2015 nieuwe isolatie geplaatst waardoor de oude roofing verwijderd moest worden en terug nieuwe roofing geplaatst. Zie bewijsdocument.

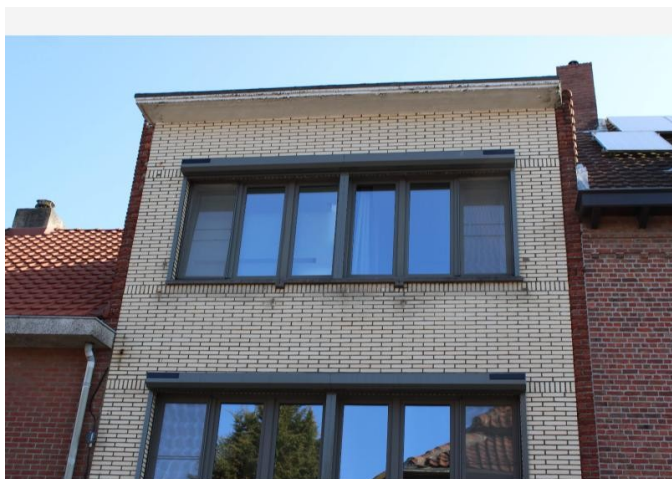
Baksteen is niet asbestverdacht.

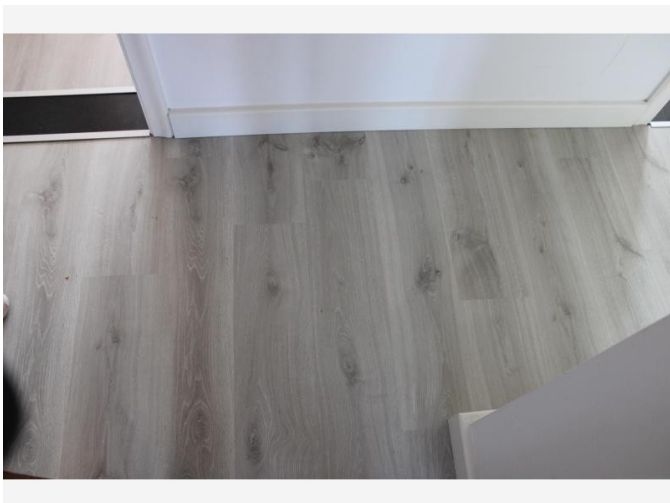
Fiche 7: Vloer 2 de verdieping in laminaat (behalve badkamer)

Laminaat is niet asbestverdacht.

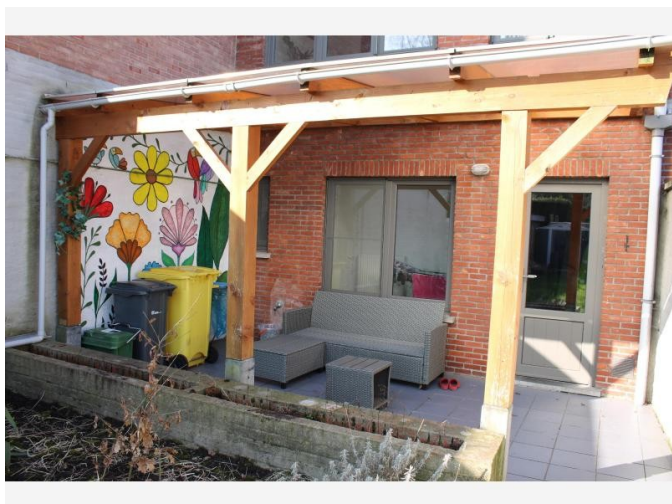
Hout is niet asbestverdacht.

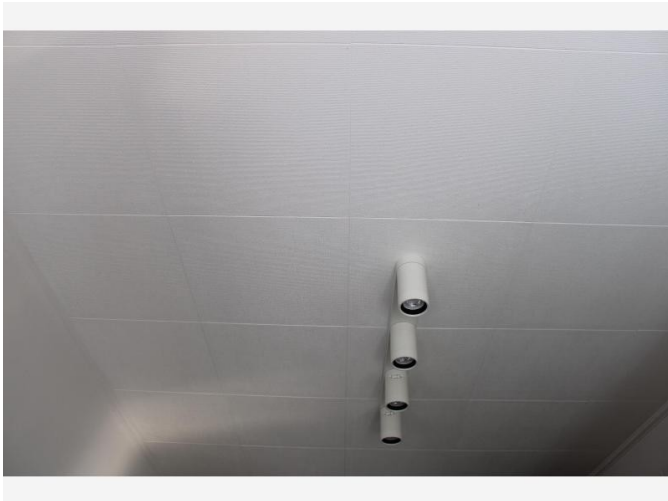
Deze zijn niet asbestverdacht.

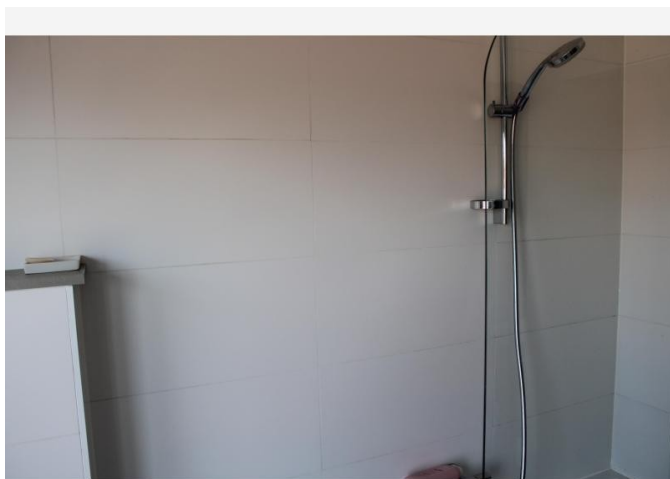
Geen staalname mogelijk wegens geen beschadigde tegels. Bij afbraak of renovatie optionele staalname.
De tegels zijn nog recent maar geen bewijsdocument aanwezig.

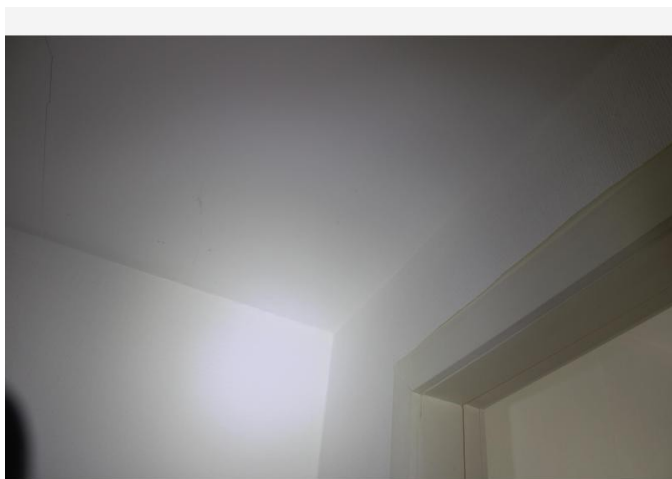
Het plafond in het toilet is in gyproc, geen naden zichtbaar. (is nog recent vernieuwd maar geen bewijsdocument)

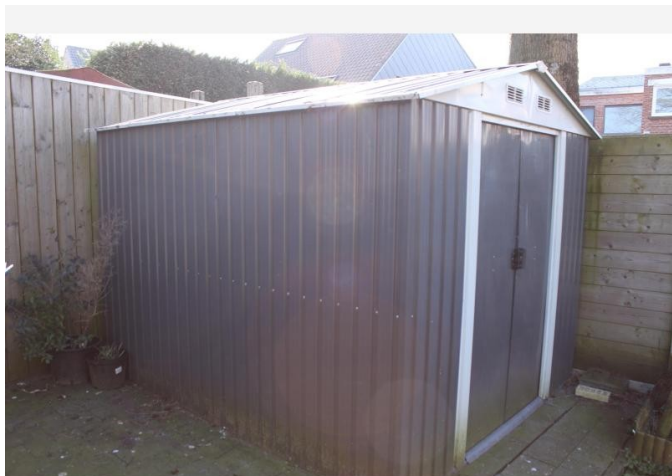
Fiche 12: Tuinhuis constructie binnen en buitenzijde in metaal

Metaal is niet asbestverdacht.

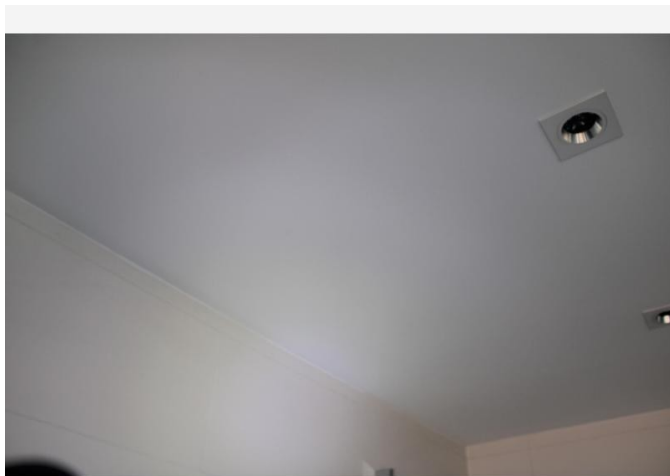
Fiche 13: Badkamer plafond gyproc - geen naden zichtbaar

Er zijn geen zichtbare naden in deze gyproc. De gyproc is nog recent geplaatst maar geen bewijsdocument aanwezig.

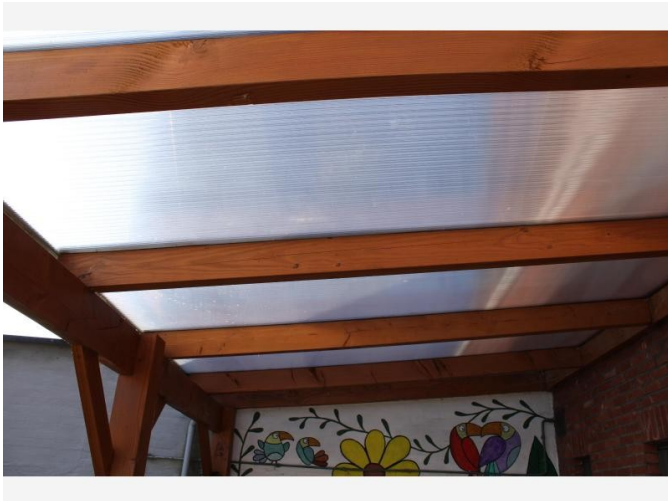
Polycarbonaat is niet asbestverdacht.

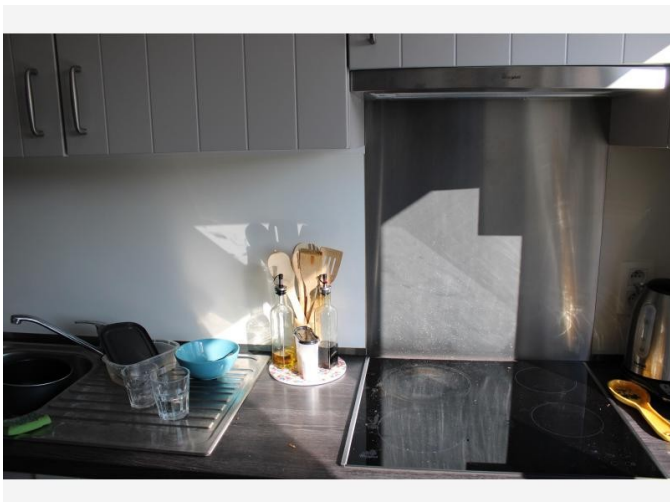
Hout en metaal zijn niet asbestverdacht.

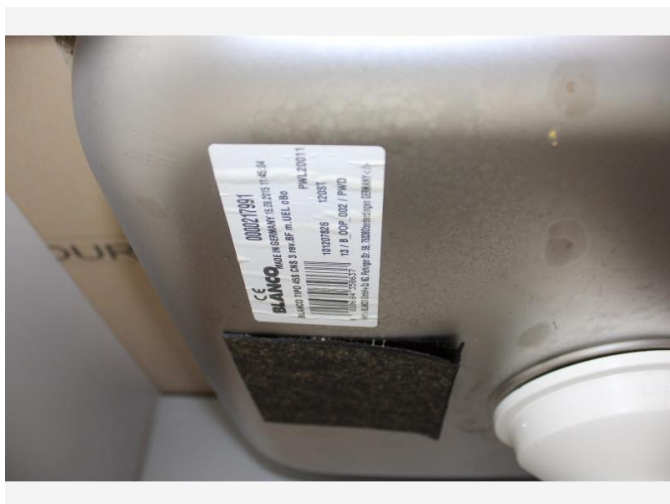
Anti dreun aanwezig maar niet asbestverdacht. De keuken werd in 2015 geplaatst. Zie foto bewijs.

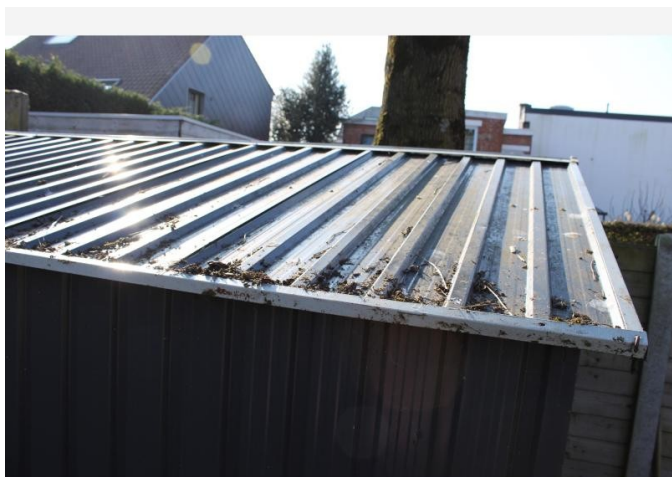
Metaal is niet asbestverdacht.

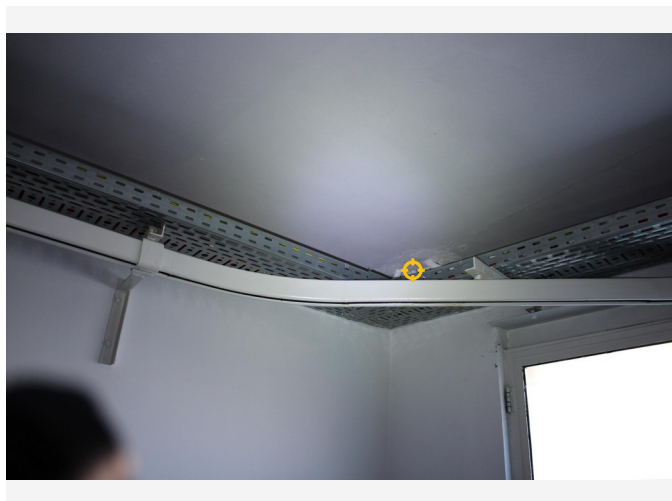
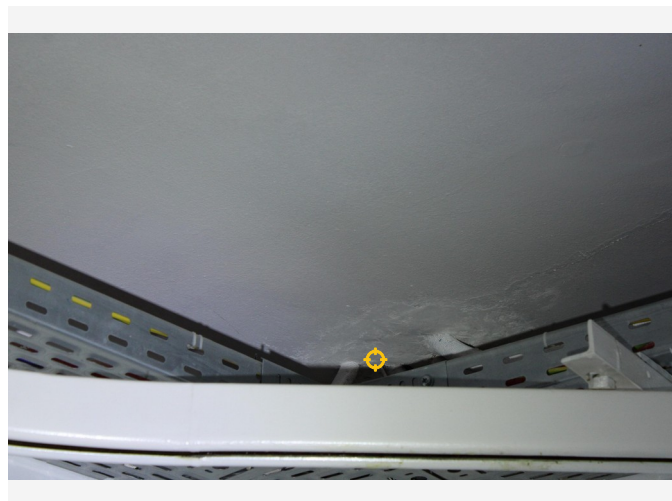
Fiche 18: Mengstaal pleister plafond:garage,traphal glvl,woonkamer, berging2

Geen asbest

#	Type	Referentie	Resultaat
18.1	Mengmonster	MM02	Geen asbest

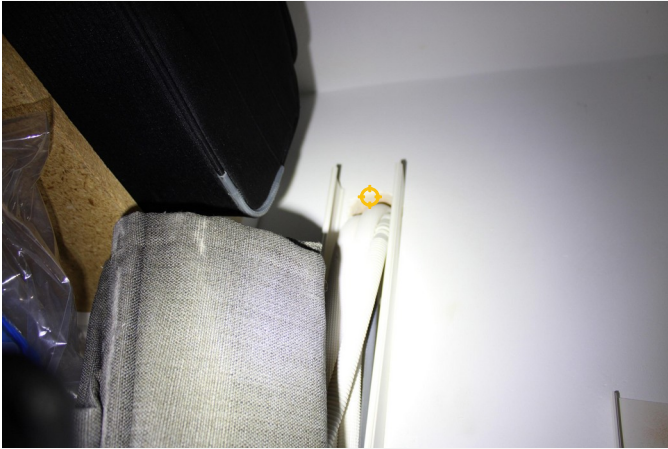
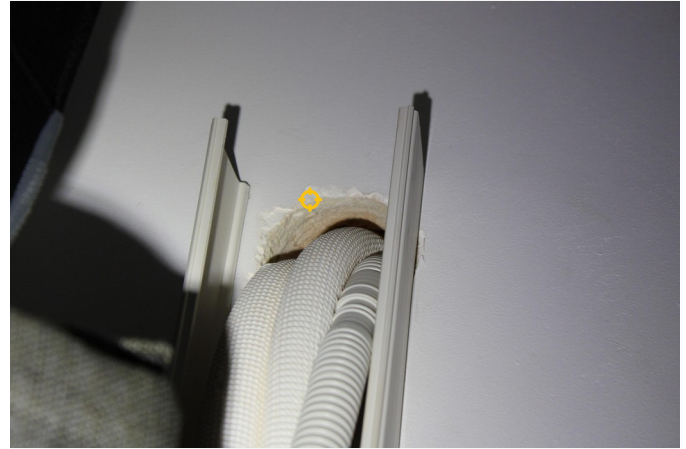
Fiche 19: Mengstaal pleister muren:garage,traphalglvl,keuken,woonkamer,berging 2

Geen asbest

#	Type	Referentie	Resultaat
19.1	Mengmonster	MM01	Geen asbest
