Asbestinventarisatetest

Hogestraat 54, 2300 Turnhout

Attestnummer : 20240911-000462.000

Uitgegeven op : 11.09.2024

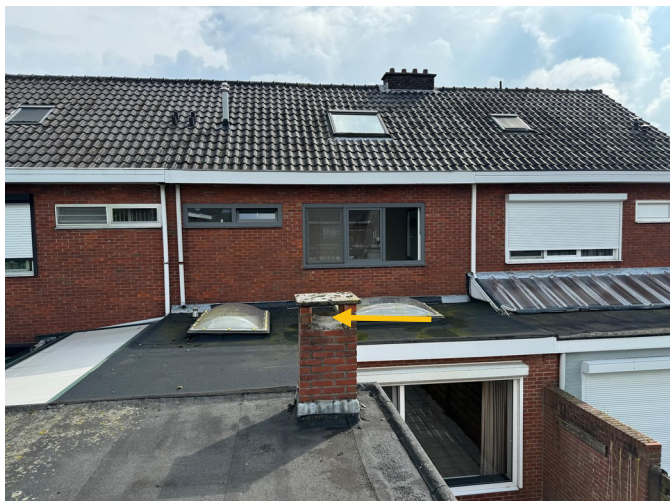
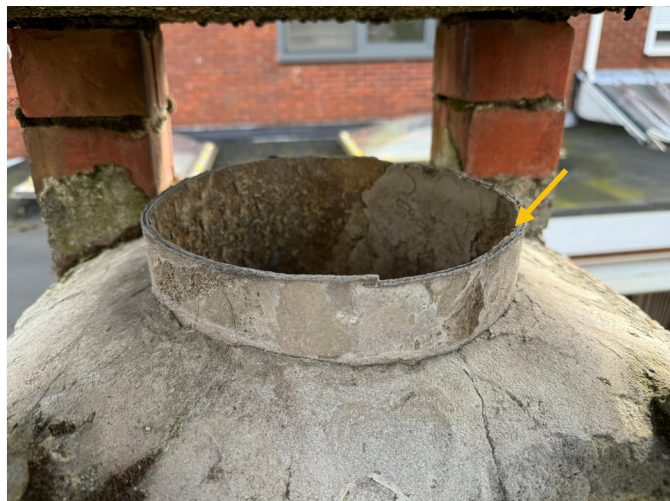
Fiche 1: Rookgaskanaal asbestcement in schouw plat dak

Eindbeoordeling materiaalrisico	Verhoogd materiaalrisico en/of verhoogde kans op vezelvrijgave
---------------------------------	--

Gebondenheid	Categorie 1: hechtgebonden in oorsprong
Asbestsoort (vezeltype)	Crocidoliet aanwezig
Asbestconcentratie	Laag (< 50%)
Afschermingsgraad van het gehele materiaal	Geheel of deels vrij aan de buitenlucht
Toestand van het materiaal	Matig beschadigd, matig verweerd

Beschrijving	Rookgaskanaal asbestcement in schouw plat dak
Omgeving	Buiten
Primaire drager	HVAC infrastructuur en uitrusting
Asbestmateriaal	Rookgaskanaal
Bindmiddel van asbestmateriaal	Cement
Gebondenheid op basis van bindmiddel	Hecht
Hoeveelheid (lengte - omtrek - dikte - aantal)	<ul style="list-style-type: none">• 0,50 m - 72,00 cm - 0,40 cm - 1 stuk
Totaal volume	0,001 m ³
Eenvoudig bereikbaar	Ja
Bevestigingswijze	<ul style="list-style-type: none">• Geklemd• Verlijmd, ingegoten, versmeerd
Identificatiemethode	Vaststelling zonder monsternamen
Destructieve handeling voor identificatie	Nee

Verwijderen

- Verwijder dit asbestmateriaal zo snel mogelijk. Volg de toestand goed op.

- Eenvoudige handelingen: mag via doe-het-zelf of door werknemer(s) met opleidingsattest eenvoudige handelingen
Verlijmde toepassingen gaan vaak breken tijdens verwijdering. Laat dit daarom verwijderen door een aannemer met een opleidingsattest eenvoudige handelingen. Dat betekent dat zij kennis hebben over hoe ze materialen met asbest herkennen en veilig kunnen verwijderen.

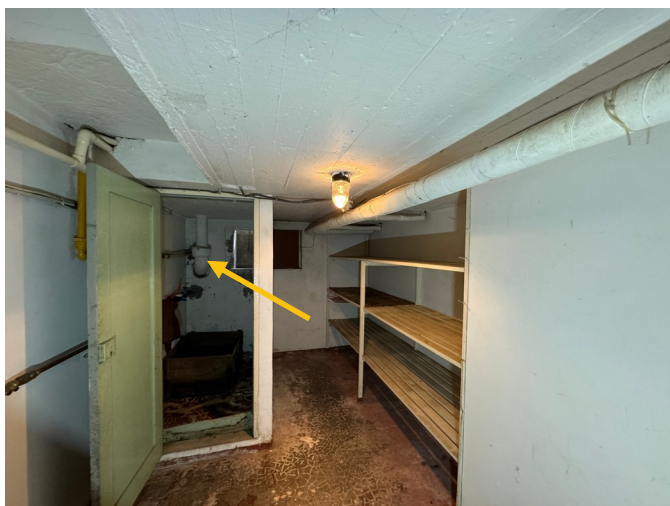
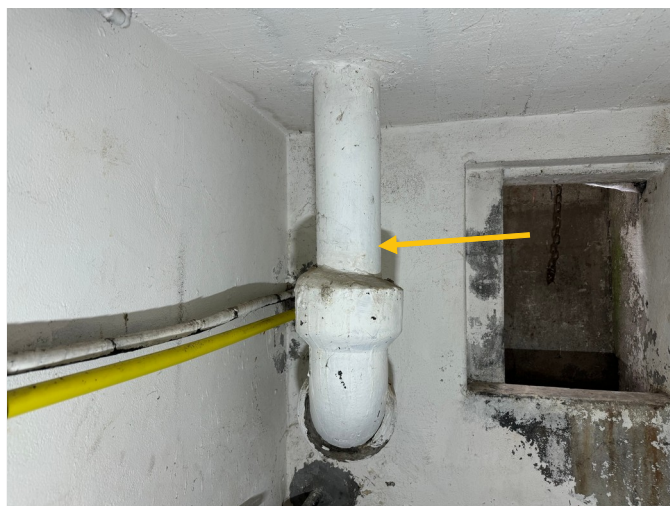
Eindbeoordeling materiaalrisico	Verhoogd materiaalrisico en/of verhoogde kans op vezelvrijgave
---------------------------------	--

Gebondenheid	Categorie 1: hechtgebonden in oorsprong
Asbestsoort (vezeltype)	Crocidoliet aanwezig
Asbestconcentratie	Laag (< 50%)
Afschermingsgraad van het gehele materiaal	Geheel of deels (ook) vrij aan de binnenlucht
Toestand van het materiaal	Licht beschadigd, licht verweerd. Intact calciumsilicaatmateriaal of categorie III 'gebondenheid'

Beschrijving	Asbestcement afvoerbuis kelder
Omgeving	Binnen
Primaire drager	Binnenwand
Asbestmateriaal	Buis, koker, leiding, pijp, doorvoer
Bindmiddel van asbestmateriaal	Cement
Gebondenheid op basis van bindmiddel	Hecht
Hoeveelheid (lengte - omtrek - dikte - aantal)	<ul style="list-style-type: none">• 1,20 m - 42,00 cm - 1,00 cm - 1 stuk
Totaal volume	0,005 m ³
Eenvoudig bereikbaar	Ja
Bevestigingswijze	<ul style="list-style-type: none">• Geklemd
Identificatiemethode	Vaststelling zonder monstername
Destructieve handeling voor identificatie	Nee

Verwijderen

- Verwijder dit asbestmateriaal zo snel mogelijk. Volg de toestand goed op.

- Eenvoudige handelingen: mag via doe-het-zelf of door werknemer(s) met opleidingsattest eenvoudige handelingen
Hechtgebonden asbestmaterialen mag u zelf verwijderen als bij de verwijdering de toestand niet wijzigt. Dit is het geval wanneer u de asbesttoepassing kan demonteren met minimale beschadiging. Gedemonteerd materiaal met asbest, moet u (laten) afvoeren als asbestafval. Voer het asbestafval af naar het recyclagepark, laat het ophalen door een geregistreerd inzamelaar of via uw aannemer.

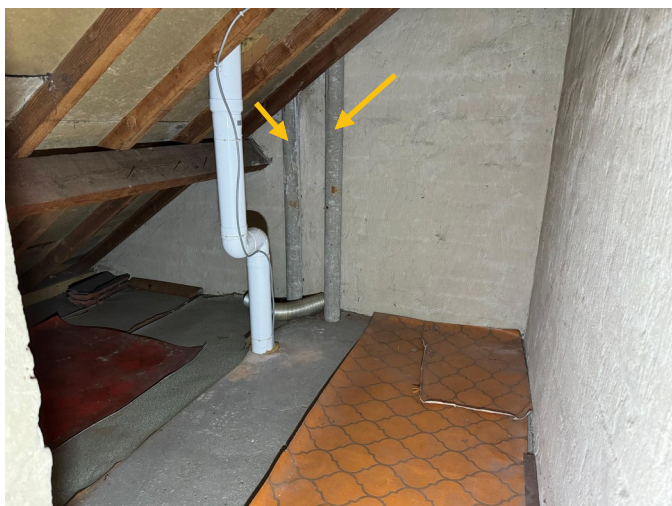
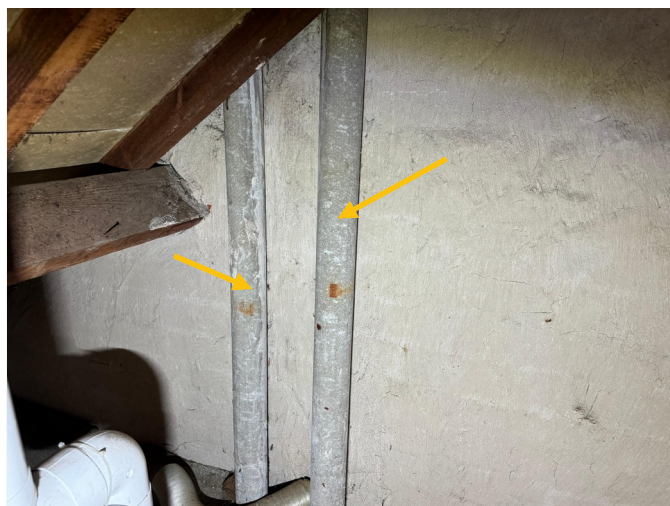
Eindbeoordeling materiaalrisico	Verhoogd materiaalrisico en/of verhoogde kans op vezelvrijgave
---------------------------------	--

Gebondenheid	Categorie 1: hechtgebonden in oorsprong
Asbestsoort (vezeltype)	Crocidoliet aanwezig
Asbestconcentratie	Laag (< 50%)
Afschermingsgraad van het gehele materiaal	Geheel of deels (ook) vrij aan de binnenlucht
Toestand van het materiaal	Licht beschadigd, licht verweerd. Intact calciumsilicaatmateriaal of categorie III 'gebondenheid'

Beschrijving	Rookgaskanalen asbestcement zolder
Omgeving	Buiten
Primaire drager	HVAC infrastructuur en uitrusting
Asbestmateriaal	Rookgaskanaal
Bindmiddel van asbestmateriaal	Cement
Gebondenheid op basis van bindmiddel	Hecht
Hoeveelheid (lengte - omtrek - dikte - aantal)	<ul style="list-style-type: none">• 1,51 m - 31,00 cm - 1,00 cm - 1 stuk• 1,35 m - 31,00 cm - 1,00 cm - 1 stuk
Totaal volume	0,009 m ³
Eenvoudig bereikbaar	Ja
Bevestigingswijze	<ul style="list-style-type: none">• Geklemd
Identificatiemethode	Vaststelling zonder monsternamen
Destructieve handeling voor identificatie	Nee

Verwijderen

- Verwijder dit asbestmateriaal zo snel mogelijk. Volg de toestand goed op.

- Eenvoudige handelingen: mag via doe-het-zelf of door werknemer(s) met opleidingsattest eenvoudige handelingen
De buizen zitten voelbaar los, deze mag je zelf verwijderen indien je de toepassing niet beschadigd/breekt.
Afvoeren als asbestafval naar recyclagepark.

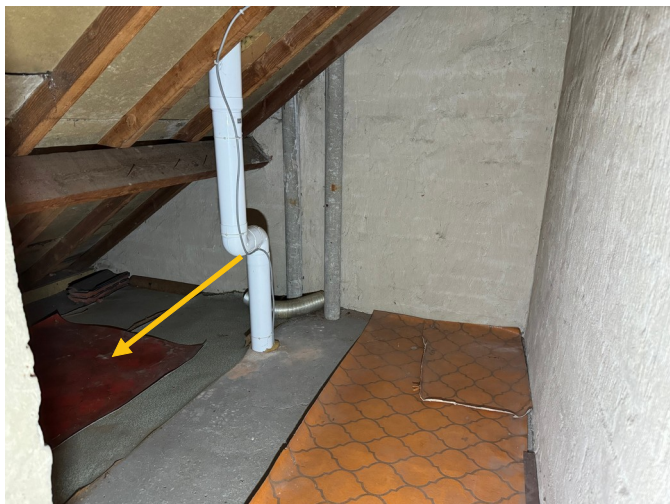
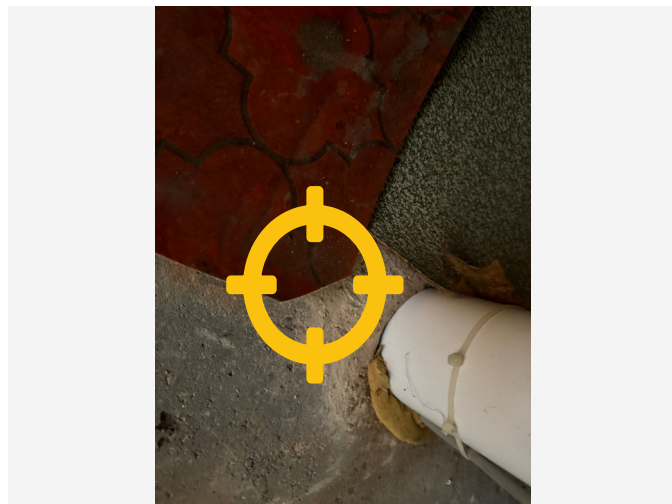
Eindbeoordeling materiaalrisico	Verhoogd materiaalrisico en/of verhoogde kans op vezelvrijgave
---------------------------------	--

Gebondenheid	Categorie 2: niet-hechtgebonden met matrix
Asbestsoort (vezeltype)	Alleen chrysotiel
Asbestconcentratie	Hoog ($\geq 50\%$)
Afschermingsgraad van het gehele materiaal	Geheel of deels (ook) vrij aan de binnenlucht
Toestand van het materiaal	Licht beschadigd, licht verweerd. Intact calciumsilicaatmateriaal of categorie III 'gebondenheid'

#	Type	Referentie	Resultaat
4.1	Puntmonster	7	Chrysotiel

Beschrijving	Vloerzeil vinyl rood zolder
Omgeving	Binnen
Primaire drager	Vloer
Asbestmateriaal	Prefab - afwerking - Vloerzeil
Bindmiddel van asbestmateriaal	Karton - papier - viltachtig
Gebondenheid op basis van bindmiddel	Niet-hechtgebonden
Hoeveelheid (oppervlakte - aantal)	<ul style="list-style-type: none">• 0,20 m² - 1 stuk
Totale oppervlakte	0,20 m ²
Eenvoudig bereikbaar	Ja
Bevestigingswijze	<ul style="list-style-type: none">• Los (al dan niet bedekt)
Identificatiemethode	Vaststelling met monstername
Destructieve handeling voor identificatie	Nee

Verwijderen

- Verwijder dit asbestmateriaal zo snel mogelijk. Volg de toestand goed op.

- Eenvoudige handelingen: enkel door erkend asbestverwijderaar
Omdat niet-hechtgebonden asbest een verhoogd risico vormt voor de gezondheid, mag u dit niet zelf verwijderen. U moet hiervoor beroep doen op een erkende asbestverwijderaar. Een erkende asbestverwijderaar neemt de nodige voorzorgsmaatregelen en heeft de vereiste kennis om niet-hechtgebonden asbest veilig te verwijderen. Ook het veilig afvoeren wordt door de erkend verwijderaar gedaan. Verwijder dus nooit zelf deze toepassingen. De vezels kunnen jaren rondwalen in een ruimte. Ook bij de minste beschadiging of breuk zullen er asbestvezels vrijkomen.

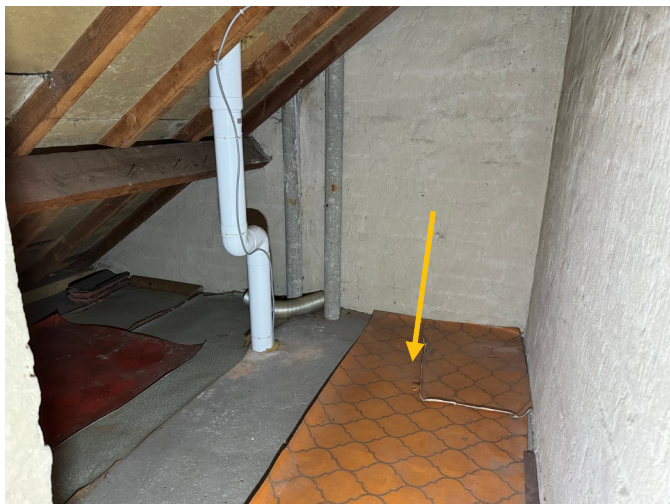
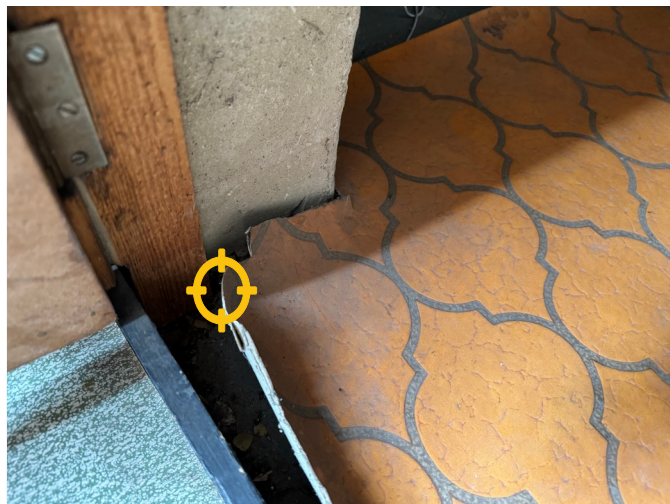
Eindbeoordeling materiaalrisico	Verhoogd materiaalrisico en/of verhoogde kans op vezelvrijgave
---------------------------------	--

Gebondenheid	Categorie 2: niet-hechtgebonden met matrix
Asbestsoort (vezeltype)	Alleen chrysotiel
Asbestconcentratie	Hoog ($\geq 50\%$)
Afschermingsgraad van het gehele materiaal	Geheel of deels (ook) vrij aan de binnenlucht
Toestand van het materiaal	Licht beschadigd, licht verweerd. Intact calciumsilicaatmateriaal of categorie III 'gebondenheid'

#	Type	Referentie	Resultaat
5.1	Puntmonster	6	Chrysotiel

Beschrijving	Vloerzeil vinyl oranje zolder
Omgeving	Binnen
Primaire drager	Vloer
Asbestmateriaal	Prefab - afwerking - Vloerzeil
Bindmiddel van asbestmateriaal	Karton - papier - viltachtig
Gebondenheid op basis van bindmiddel	Niet-hechtgebonden
Hoeveelheid (oppervlakte - aantal)	<ul style="list-style-type: none">• 1,20 m² - 1 stuk
Totale oppervlakte	1,20 m ²
Eenvoudig bereikbaar	Ja
Bevestigingswijze	<ul style="list-style-type: none">• Los (al dan niet bedekt)
Identificatiemethode	Vaststelling met monstername
Destructieve handeling voor identificatie	Nee

Verwijderen

- Verwijder dit asbestmateriaal zo snel mogelijk. Volg de toestand goed op.

- Eenvoudige handelingen: enkel door erkend asbestverwijderaar
Omdat niet-hechtgebonden asbest een verhoogd risico vormt voor de gezondheid, mag u dit niet zelf verwijderen. U moet hiervoor beroep doen op een erkende asbestverwijderaar. Een erkende asbestverwijderaar neemt de nodige voorzorgsmaatregelen en heeft de vereiste kennis om niet-hechtgebonden asbest veilig te verwijderen. Ook het veilig afvoeren wordt door de erkend verwijderaar gedaan. Verwijder dus nooit zelf deze toepassingen. De vezels kunnen jaren ronddwalen in een ruimte. Ook bij de minste beschadiging of breuk zullen er asbestvezels vrijkomen.

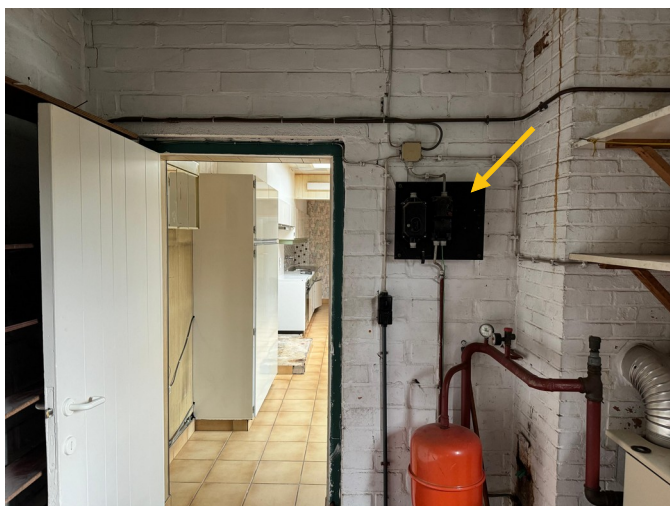
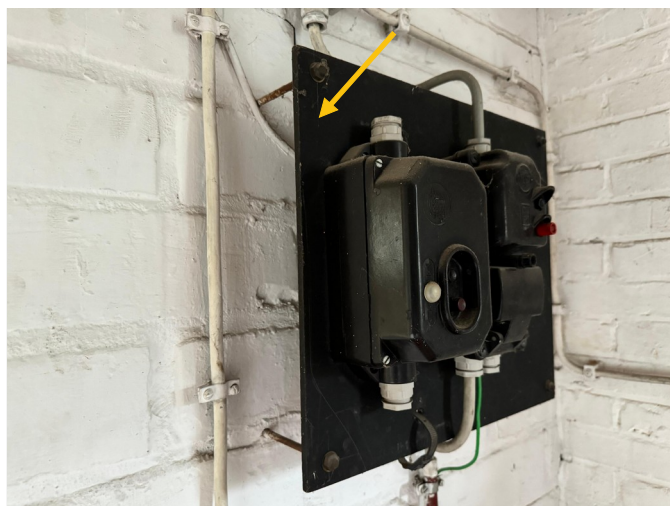
Eindbeoordeling materiaalrisico	Verhoogd materiaalrisico en/of verhoogde kans op vezelvrijgave
---------------------------------	--

Gebondenheid	Categorie 1: hechtgebonden in oorsprong
Asbestsoort (vezeltype)	Crocidoliet aanwezig
Asbestconcentratie	Laag (< 50%)
Afschermingsgraad van het gehele materiaal	Geheel of deels (ook) vrij aan de binnenlucht
Toestand van het materiaal	Licht beschadigd, licht verweerd. Intact calciumsilicaatmateriaal of categorie III 'gebondenheid'

Beschrijving	Electriciteitsbord vezelcement berging
Omgeving	Binnen
Primaire drager	Binnenwand
Asbestmateriaal	Plaat, paneel, tablet - Type Massal
Bindmiddel van asbestmateriaal	Cement
Gebondenheid op basis van bindmiddel	Hecht
Hoeveelheid (oppervlakte - dikte - aantal)	• 14,00 m ² - 0,70 cm - 1 stuk
Totaal volume	0,098 m ³
Eenvoudig bereikbaar	Ja
Bevestigingswijze	• Geschroefd
Identificatiemethode	Vaststelling zonder monstername
Destructieve handeling voor identificatie	Nee

Verwijderen

- Verwijder dit asbestmateriaal zo snel mogelijk. Volg de toestand goed op.

- Eenvoudige handelingen: mag via doe-het-zelf of door werknemer(s) met opleidingsattest eenvoudige handelingen
Hechtgebonden asbestmaterialen staat mag u zelf verwijderen als bij de verwijdering de toestand niet wijzigt. Dit is het geval wanneer u de asbesttoepassing kan demonteren met minimale beschadiging. Gedemonteerd materiaal met asbest, moet u (laten) afvoeren als asbestafval. Voer het asbestafval af naar het recyclagepark, laat het ophalen door een geregistreerd inzamelaar of via uw aannemer.

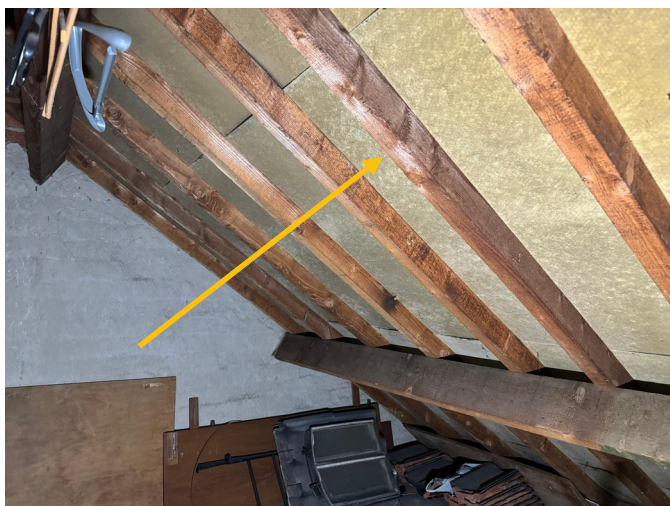
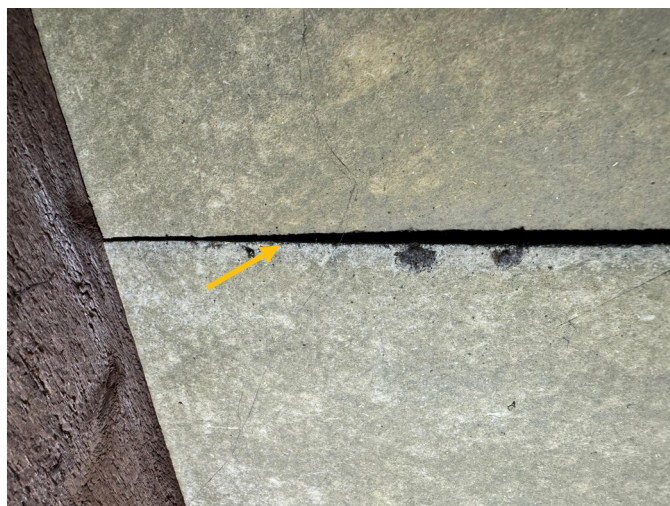
Eindbeoordeling materiaalrisico	Zeer laag materiaalrisico en/of zeer lage kans op vezelvrijgave
---------------------------------	---

Gebondenheid	Categorie 1: hechtgebonden in oorsprong
Asbestsoort (vezeltype)	Crocidoliet aanwezig
Asbestconcentratie	Laag (< 50%)
Afschermingsgraad van het gehele materiaal	Stootvaste afscherming of omkasting
Toestand van het materiaal	Licht beschadigd, licht verweerd. Intact calciumsilicaatmateriaal of categorie III 'gebondenheid'

Beschrijving	Onderdak Menuiseriteplaat
Omgeving	Grenst aan binnen- en buitenlucht
Primaire drager	Schuin dak
Asbestmateriaal	Plaat, paneel, tablet - Type Menuiserite
Bindmiddel van asbestmateriaal	Cement
Gebondenheid op basis van bindmiddel	Hecht
Hoeveelheid (oppervlakte - dikte - aantal)	<ul style="list-style-type: none">• 85,00 m² - 0,30 cm - 1 stuk
Totaal volume	0,255 m ³
Eenvoudig bereikbaar	Nee <ul style="list-style-type: none">• Het asbestmateriaal is bedekt (uitgezonderd laag verf, coating, behang, kunststof, textiel) en het wegnemen van het bedekkende materiaal kan niet zonder het bedekkende materiaal te beschadigen.
Bevestigingswijze	<ul style="list-style-type: none">• Geklemd• Genageld, geniet
Identificatiemethode	Vaststelling zonder monstername
Destructieve handeling voor identificatie	Nee
Opmerking	Aan deze oppervlakte worden geen rechten verleend.

Zorgvuldig beheren

- Zorg voor een veilig beheer en verwijder dit asbestmateriaal wanneer het bij werken eenvoudig bereikbaar wordt. Controleer de toestand jaarlijks op wijzigingen.

- Eenvoudige handelingen: mag via doe-het-zelf of door werknemer(s) met opleidingsattest eenvoudige handelingen
Door de grote oppervlakte en bevestigingsmethode laat u deze panelen verwijderen door een aannemer met een opleidingsattest eenvoudige handelingen. Dat betekent dat zij kennis hebben over hoe ze materialen met asbest herkennen en veilig kunnen verwijderen.

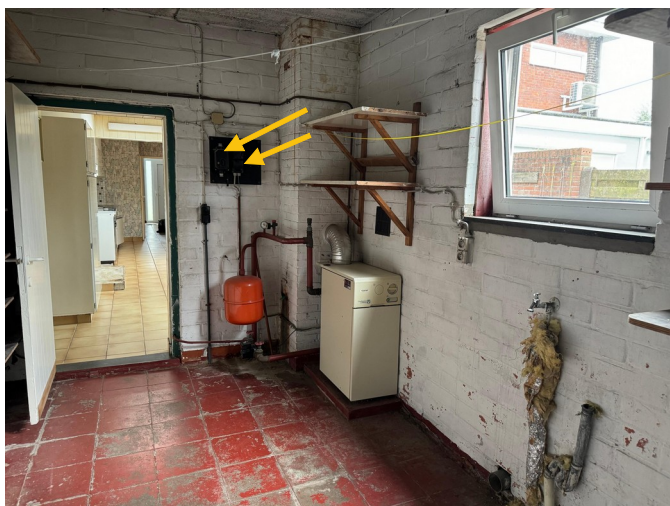
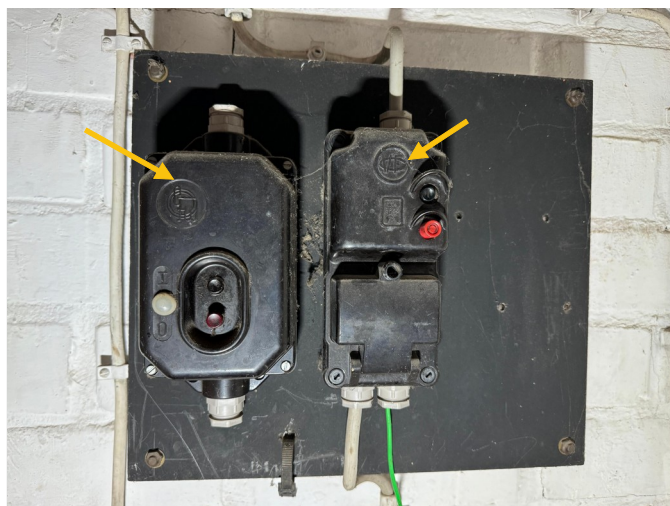
Eindbeoordeling materiaalrisico	Laag materiaalrisico en/of verlaagde kans op vezelvrijgave
---------------------------------	--

Gebondenheid	Categorie 1: hechtgebonden in oorsprong
Asbestsoort (vezeltype)	Crocidoliet aanwezig
Asbestconcentratie	Laag (< 50%)
Afschermingsgraad van het gehele materiaal	Geheel of deels (ook) vrij aan de binnenlucht
Toestand van het materiaal	Onbeschadigd, niet verweerd

Beschrijving	Bakeliet schakelaars berging
Omgeving	Binnen
Primaire drager	Communicatie en elektrische infrastructuur en uitrusting
Asbestmateriaal	Plaat, paneel, tablet - Type Bakeliet
Bindmiddel van asbestmateriaal	Kunststof of -hars
Gebondenheid op basis van bindmiddel	Hecht
Hoeveelheid (oppervlakte - dikte - aantal)	• 0,10 m ² - 0,30 cm - 1 stuk
Totaal volume	< 0,001 m ³
Eenvoudig bereikbaar	Ja
Bevestigingswijze	• Geschroefd
Identificatiemethode	Vaststelling zonder monstername
Destructieve handeling voor identificatie	Nee

Zorgvuldig beheren

- Zorg voor een veilig beheer. Vermijd het beschadigen van het asbestmateriaal. Controleer de toestand jaarlijks op wijzigingen.

- Eenvoudige handelingen: mag via doe-het-zelf of door werknemer(s) met opleidingsattest eenvoudige handelingen
Bakeliet kan asbesthoudend zijn en kan enkel uitgesloten worden via een negatieve analyse. Monsternamen is echter niet mogelijk binnen het kader van het niet-destructief onderzoek. Deze armaturen kan men best voorzichtig losschroeven en dubbel verpakt afvoeren naar het recyclagepark.

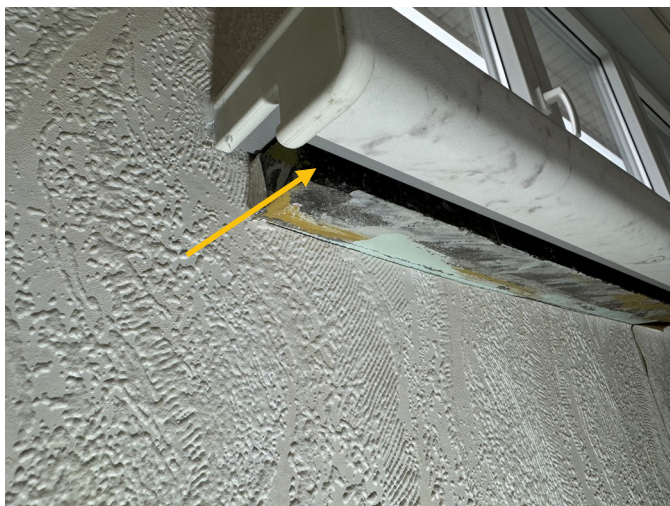
Onder de pvc overzet-vensterbanken, zitten nog de originele vensterbanken in natuursteen. Deze zijn niet asbestverdacht.

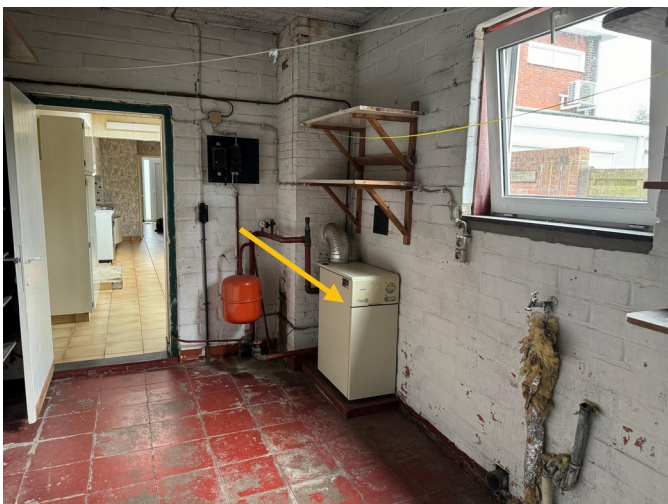
De CV ketel is zichtbaar verouderd. Er is geen bouwjaar terug te vinden via typeaanduiding. In oude CV installaties werden in het verleden veel asbesthoudende pakkingen en koorden gebruikt. Dit is iets om rekening mee te houden bij onderhoud of verwijdering. Langs de buitenzijde zijn deze niet zichtbaar. Laat dit nakijken bij een volgend onderhoud en zo nodig vervangen.

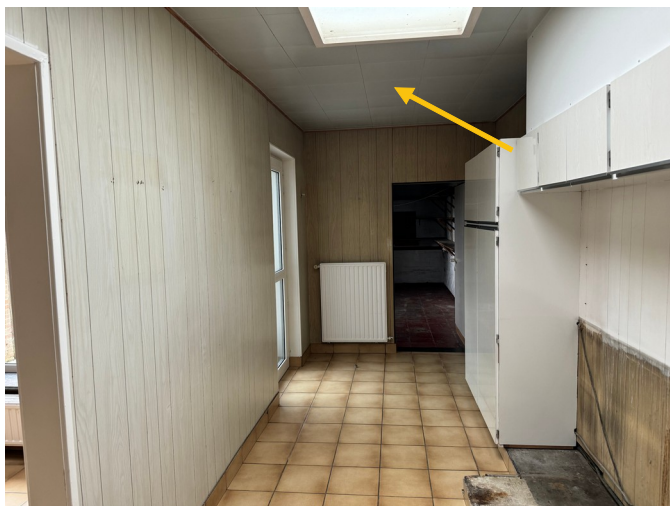
PVC/HOUT/gipsplaat is niet asbestverdacht. Deskundige kan geen uitspraak doen over achterliggende materialen. Destructief onderzoek is aangewezen bij renovatie of sloop om achterliggende lagen op asbest uit te sluiten.

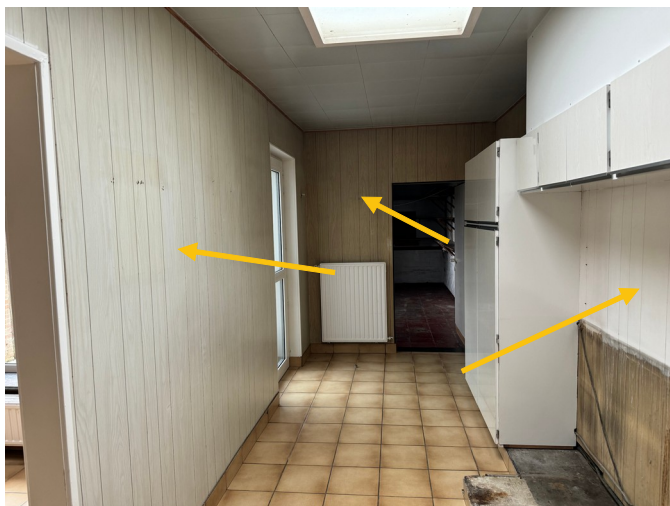
PVC/HOUT/gipsplaat is niet asbestverdacht. Deskundige kan geen uitspraak doen over achterliggende materialen. Destructief onderzoek is aangewezen bij renovatie of sloop om achterliggende lagen op asbest uit te sluiten.

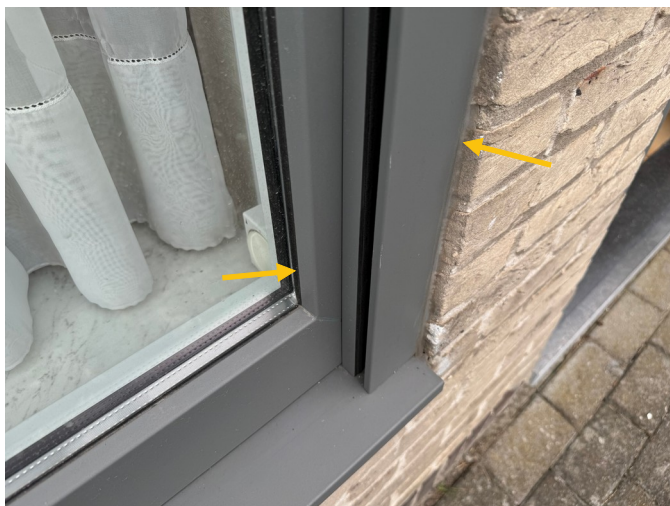
Flexibele kit is niet asbestverdacht.

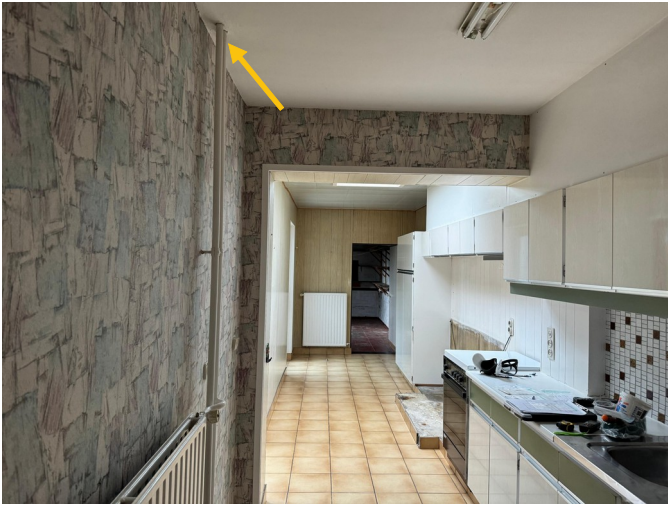
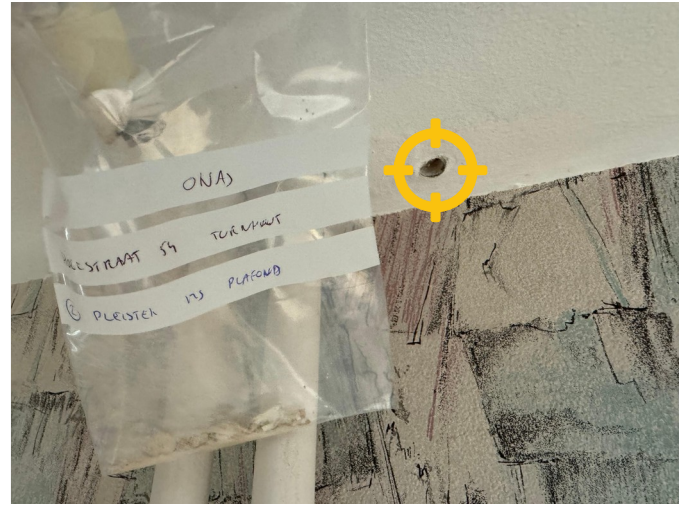
Fiche 14: Pleister Plafond

Geen asbest

#	Type	Referentie	Resultaat
14.1	Mengmonster	2	Geen asbest

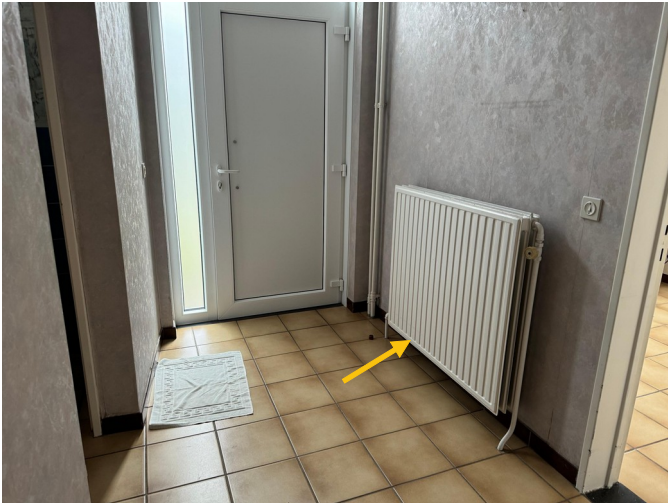
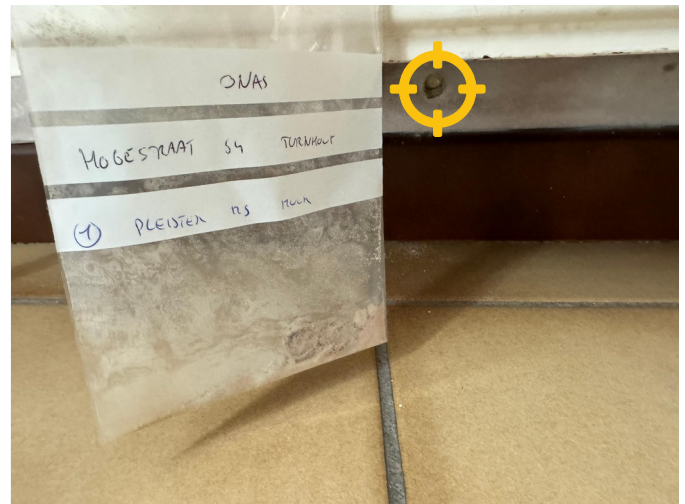
Fiche 15: Pleister wanden

Geen asbest

#	Type	Referentie	Resultaat
15.1	Mengmonster	1	Geen asbest

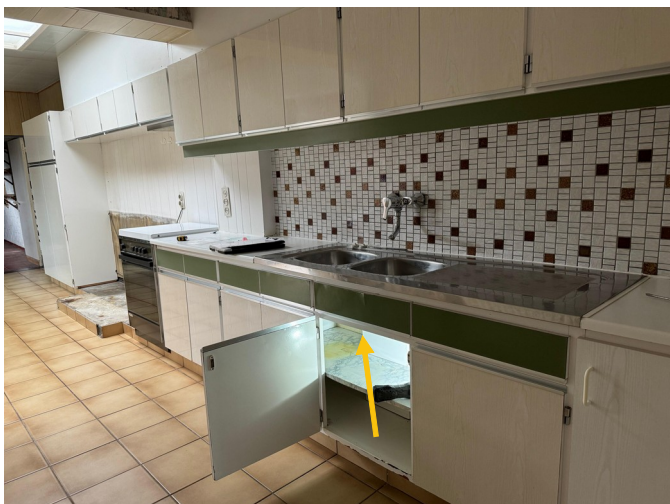
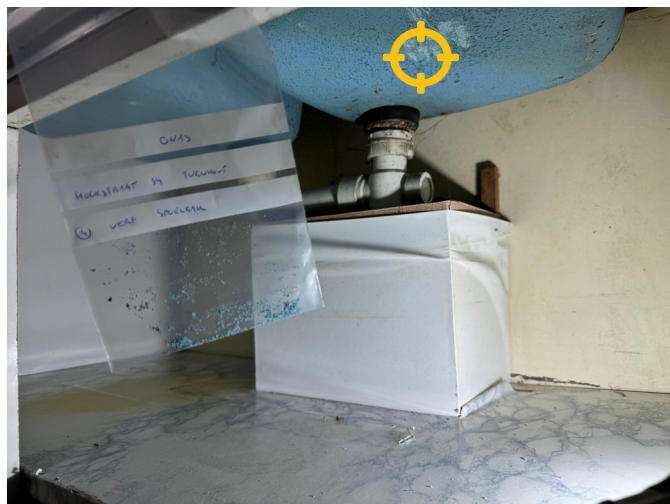
Geen asbest

#	Type	Referentie	Resultaat
16.1	Puntmonster	4	Geen asbest

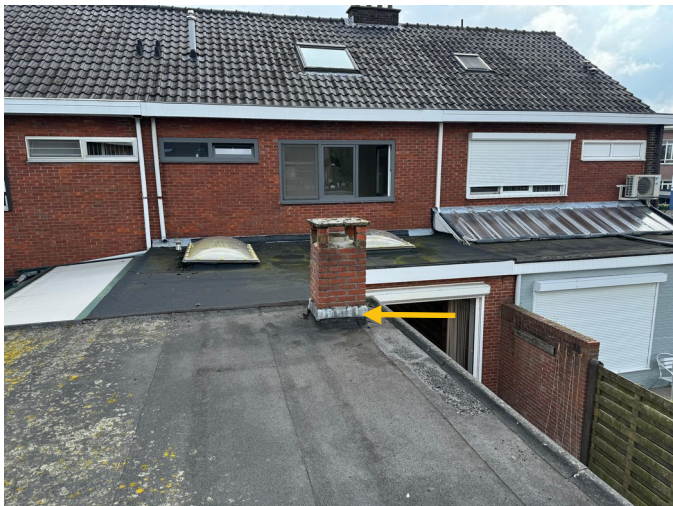
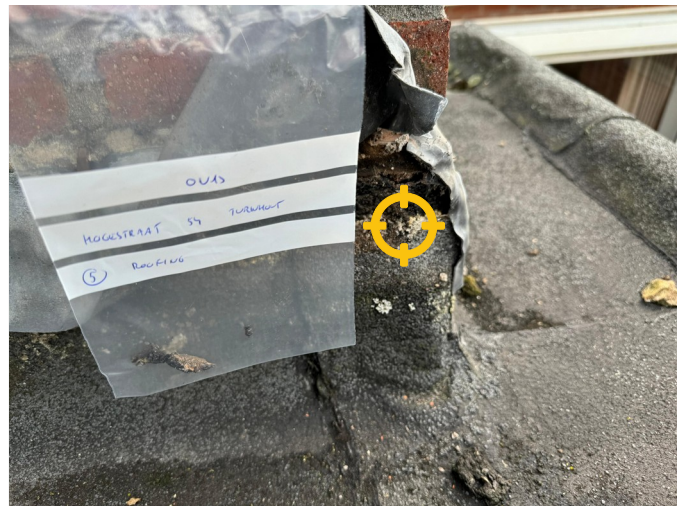
Fiche 17: Roofing plat dak

Geen asbest

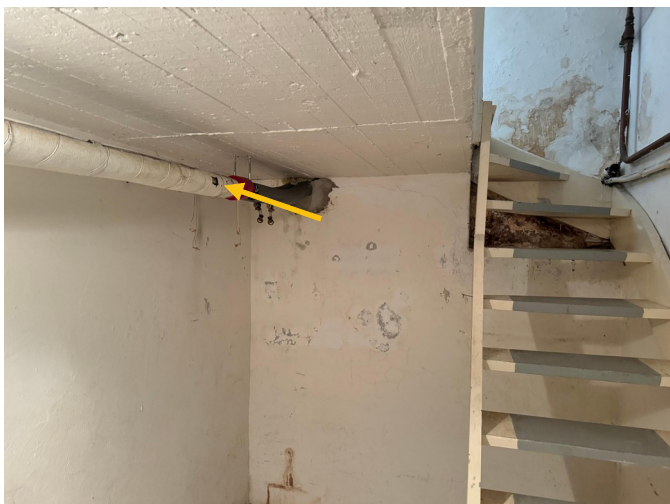
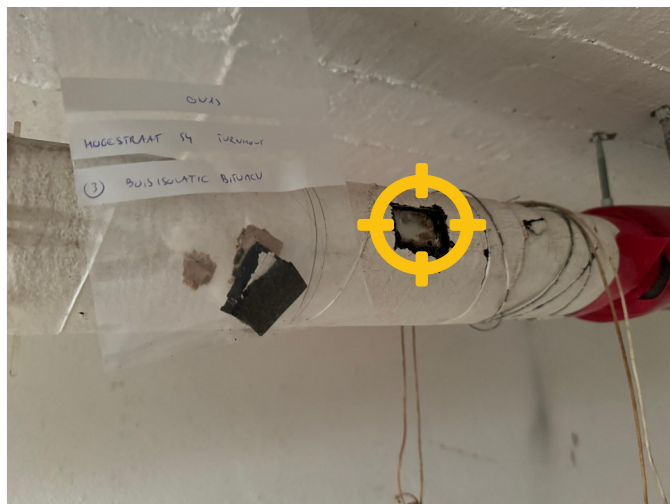
Fiche 18: Bitumen buisisolatie kelder

Geen asbest
