Asbestinventarisatetest

Geulincxstraat 8, 2060 Antwerpen

Attestnummer : 20240619-000386.000

Niet-asbestveilig

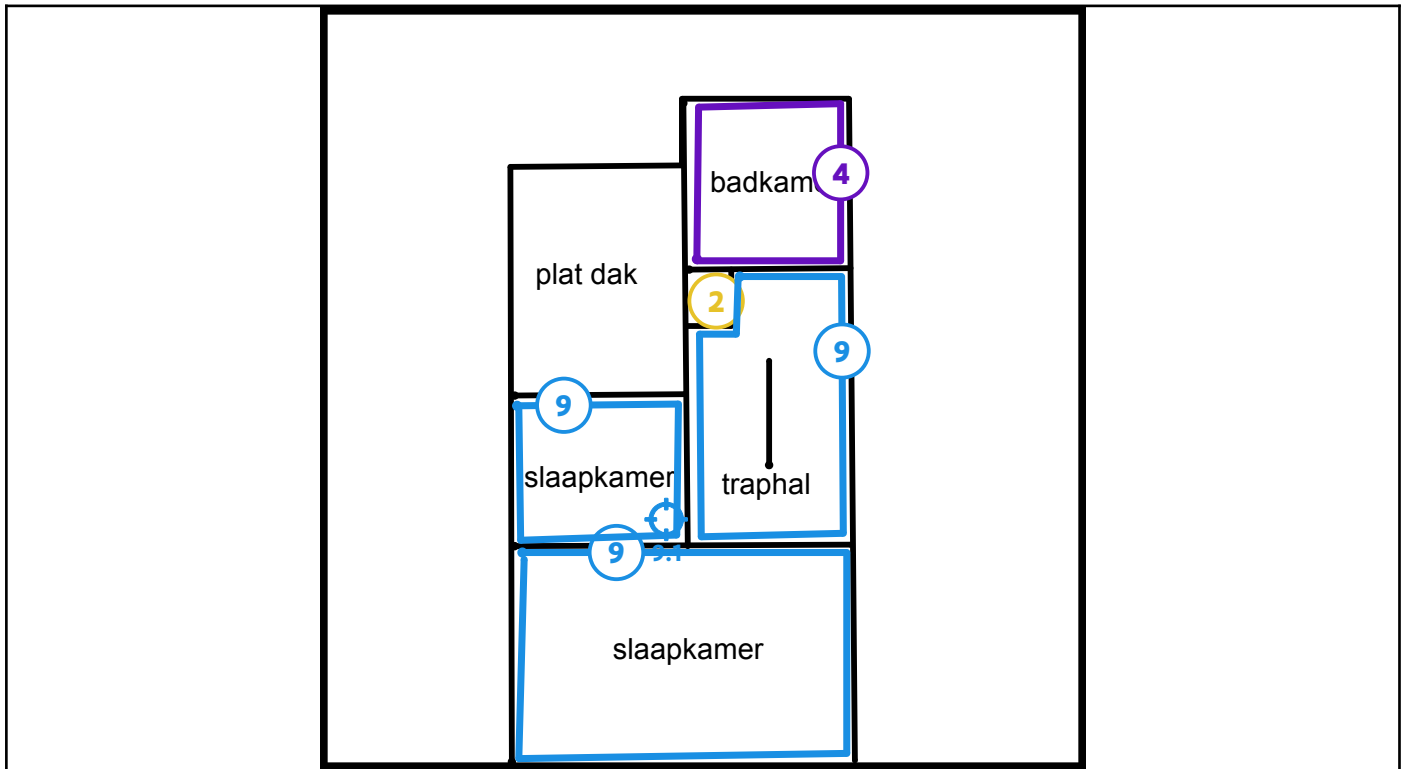
Plan 1.3: Verd. 1 wanden

Beschrijving	Type	Actie
2. Bakeliet wc bril	Asbestmateriaal	Zorgvuldig beheren
4. Tegellijm	Advies	-
9. Pleisterwerk muren	Geen asbest	-
9.1 Code: 1	Mengmonster	-

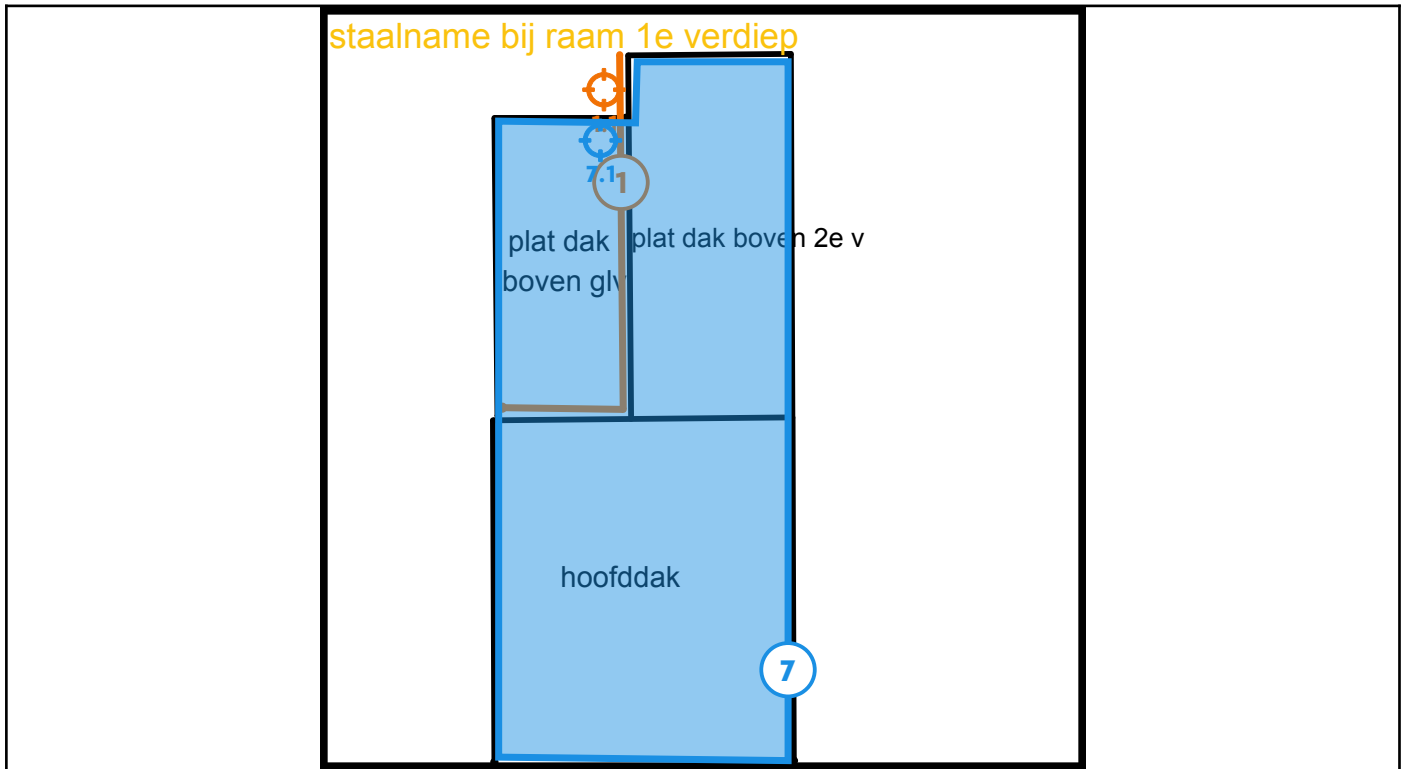
Plan 1.9: Dak + gevelleien

Beschrijving	Type	Actie
1. Gevelplaten	Asbestmateriaal	Verwijderen
1.1 Code: 3	Puntmonster	-
7. Roofing	Geen asbest	-
7.1 Code: 4	Puntmonster	-

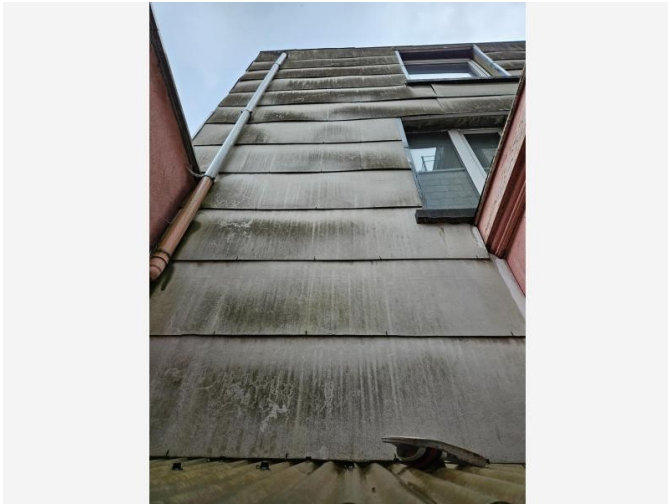
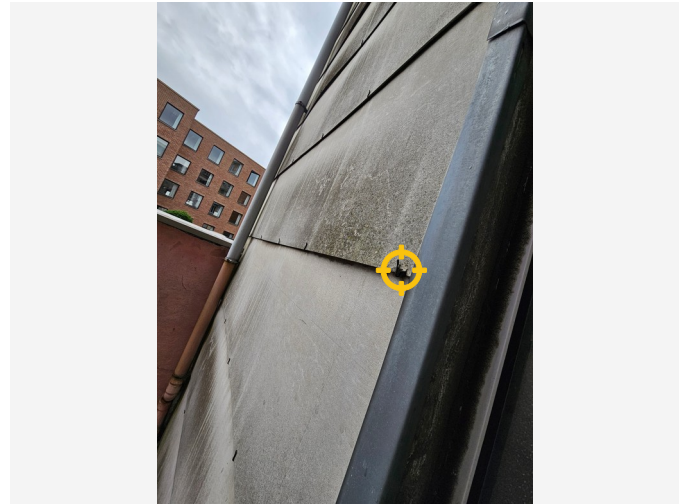
Het asbestmateriaal valt onder de mijlpaal van 2034.

Eindbeoordeling materiaalrisico	Verhoogd materiaalrisico en/of verhoogde kans op vezelvrijgave
---------------------------------	--

Gebondenheid	Categorie 1: hechtgebonden in oorsprong
Asbestsoort (vezeltype)	Alleen chrysotiel
Asbestconcentratie	Laag (< 50%)
Afschermingsgraad van het gehele materiaal	Geheel of deels vrij aan de buitenlucht
Toestand van het materiaal	Matig beschadigd, matig verweerd

#	Type	Referentie	Resultaat
1.1	Puntmonster	3	Chrysotiel

Beschrijving	Gevelplaten
Omgeving	Buiten
Primaire drager	Wand buitenschil
Asbestmateriaal	Dak- en gevelbekleding - Plaat
Bindmiddel van asbestmateriaal	Cement
Gebondenheid op basis van bindmiddel	Hecht
Hoeveelheid (oppervlakte - dikte - aantal)	<ul style="list-style-type: none">• 40,00 m² - 0,40 cm - 1 stuk
Totaal volume	0,16 m ³
Eenvoudig bereikbaar	Ja
Bevestigingswijze	<ul style="list-style-type: none">• Geklemd
Identificatiemethode	Vaststelling met monstername
Destructieve handeling voor identificatie	Nee
Opmerking	<p>Er werd een staal genomen aan een uitstekend stuk waardoor de waterdichtheid van de gevelbedekking niet in het gedrang komt.</p> <p>De vermelde oppervlaktes, diktes en volumes betreffen een beredeneerde schatting. Er worden geen rechten verleend aan deze oppervlaktes/diktes/volumes.</p>

Verwijderen

- Verwijder dit asbestmateriaal zo snel mogelijk. Volg de toestand goed op.
- Hemelwater dat afspoelt van asbestcement daken of gevels kan asbestdeeltjes bevatten. Gebruik het enkel voor gesloten circuits (bv. spoelen toiletten). Reinig na het vervangen van het dak of de gevel de dakgoten en regenwaterput of -ton om asbesthoudend sediment of slib te verwijderen

- Eenvoudige handelingen: mag via doe-het-zelf of door werknemer(s) met opleidingsattest eenvoudige handelingen
EH via doe-het zelf Dragen van de nodige beschermingsmiddelen (mondmasker ffp3, handschoenen,tyvec). Indien mogelijk de ondervloer afdekken , platen voorzichtig verwijderen, extra fixeren, niet breken , niet gooien, onmiddellijk verpakken of voorzichtig in container met asbest bag plaatsen.
Gebruik geen stortkokers.
Indien platen in slechte staat zijn en kans bestaat op breken : Eenvoudige handeling opgeleid personeel , alle werknemer(s) moeten wel beschikken over een opleidingsattest eenvoudige handelingen 8u.

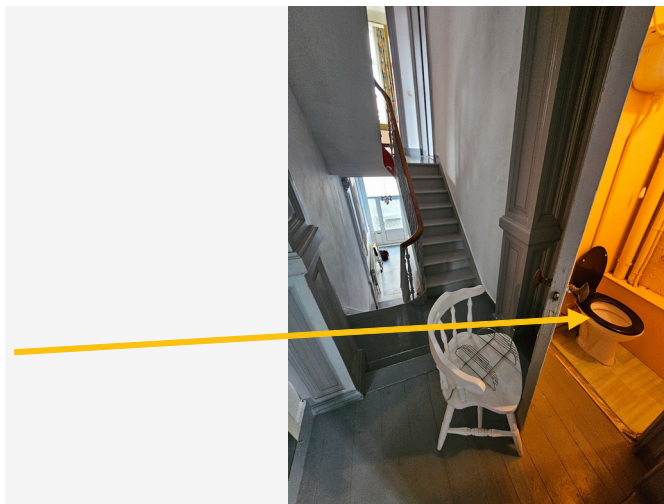
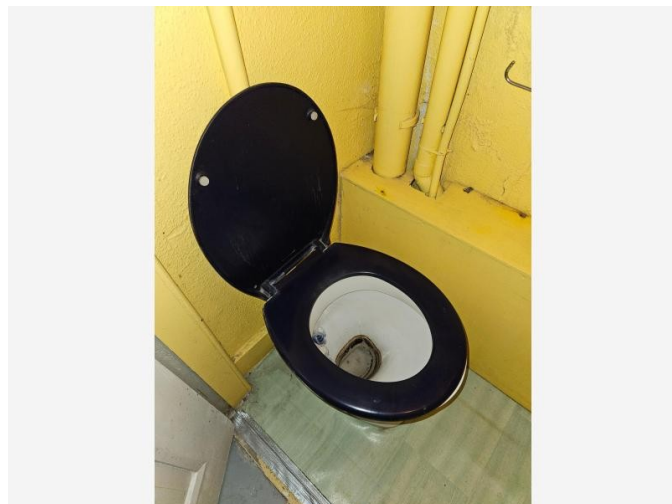
Het asbestmateriaal valt onder de mijlpaal van 2040.

Eindbeoordeling materiaalrisico	Laag materiaalrisico en/of verlaagde kans op vezelvrijgave
---------------------------------	--

Gebondenheid	Categorie 1: hechtgebonden in oorsprong
Asbestsoort (vezeltype)	Crocidoliet aanwezig
Asbestconcentratie	Laag (< 50%)
Afschermingsgraad van het gehele materiaal	Geheel of deels (ook) vrij aan de binnenlucht
Toestand van het materiaal	Onbeschadigd, niet verweerd

Beschrijving	Bakeliet wc bril
Omgeving	Binnen
Primaire drager	Sanitaire infrastructuur en uitrusting (toe- en afvoer)
Asbestmateriaal	Plaat, paneel, tablet - Type Bakeliet
Bindmiddel van asbestmateriaal	Kunststof of -hars
Gebondenheid op basis van bindmiddel	Hecht
Hoeveelheid (oppervlakte - dikte - aantal)	<ul style="list-style-type: none">• 0,30 m² - 1,00 cm - 1 stuk
Totaal volume	0,003 m ³
Eenvoudig bereikbaar	Ja
Bevestigingswijze	<ul style="list-style-type: none">• Geschroefd
Identificatiemethode	Vaststelling zonder monstername
Destructieve handeling voor identificatie	Nee
Opmerking	<p>Betreft een asbestverdachte wc bril (bakeliet) op het 1e verdiep.</p> <p>De vermelde oppervlaktes, diktes, gewichten en volumes betreffen een bereedeneerde schatting. Er worden geen rechten verleend aan deze oppervlaktes/diktes/volumes.</p>

Zorgvuldig beheren

- Zorg voor een veilig beheer. Vermijd het beschadigen van het asbestmateriaal. Controleer de toestand jaarlijks op wijzigingen.

- Eenvoudige handelingen: mag via doe-het-zelf of door werknemer(s) met opleidingsattest eenvoudige handelingen
Schakelaars, stopcontacten, (wc brillen) en andere gelijkaardige toepassingen kunnen eenvoudig losgeschroefd worden --> EH doe-het-zelf. Afgesloten of verzegelde kast --> EH opgeleid technieker personeel 8u basisopleiding asbest.

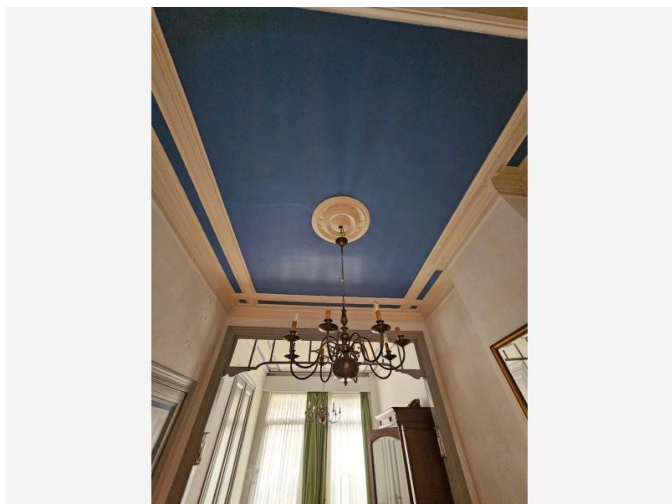
Situeringfoto

Permanente beperking

Reden: Het te onderzoeken materiaal situeert zich hoger dan 3,50 m te rekenen vanaf een veilige ondergrond

Uitleg van de asbestdeskundige: Plafonds hoger dan 3.5 meter vallen buiten de onderzoeksverplichting van de deskundige wegens onveilige werkhoogte.

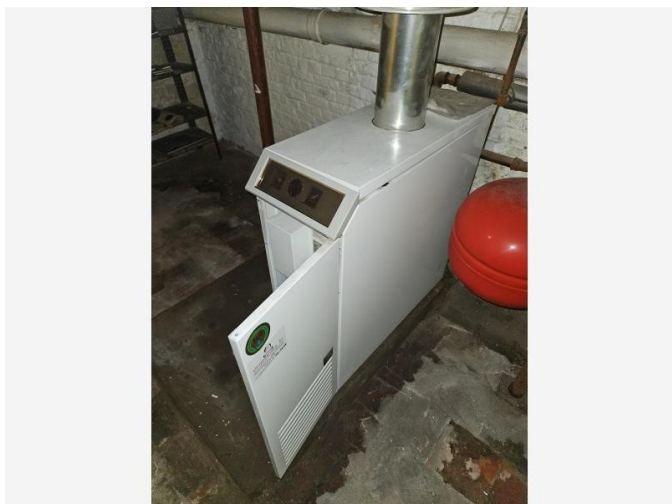
Vrije foto

De ketel merk Radson type EHR 300 b werd opgezocht in het IAD bronnenboek voor asbesthoudende materialen en blijkt asbestvrij te zijn.

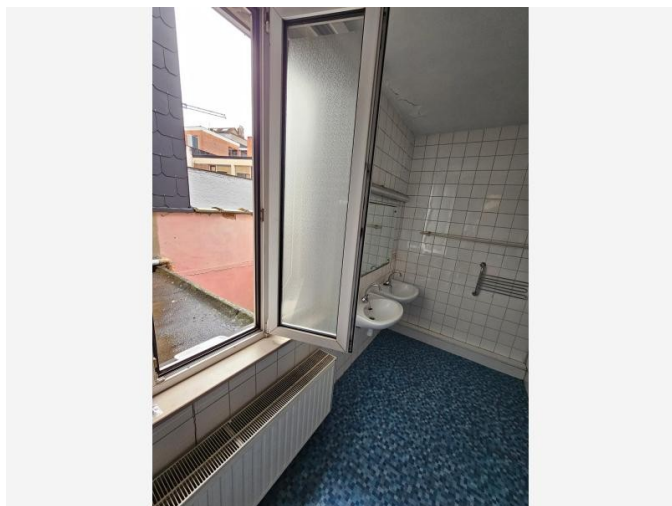
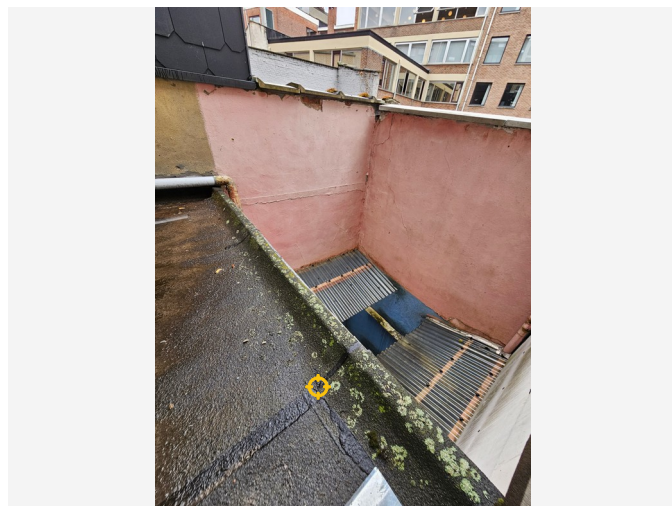
Fiche 7: Roofing

Geen asbest

#	Type	Referentie	Resultaat
7.1	Puntmonster	4	Geen asbest

Beschrijving	Roofing
Omgeving	Buiten
Primaire drager	Plat dak
Bindmiddel van materiaal	Bitumen (roofing, teer, asfalt)
Gebondenheid op basis van bindmiddel	Hecht
Hoeveelheid (oppervlakte - aantal)	<ul style="list-style-type: none">• 16,00 m² - 1 stuk• 25,00 m² - 1 stuk• 50,00 m² - 1 stuk
Totale oppervlakte	91,00 m ²
Identificatiemethode	Vaststelling met monstername
Destructieve handeling voor identificatie	Nee
Opmerking	<p>Volgens het inspectieprotocol is een monstername van roofing verplicht om dit te identificeren als niet-asbesthoudend.</p> <p>Er werd een staal genomen aan een overlappend stuk roofing waardoor de waterdichtheid van de dakbedekking niet in het gedrang komt. Het is niet duidelijk of er asbestverdachte onderlagen aanwezig zijn. Extra controle/staalnames aangewezen bij renovatiewerken. De vermelde oppervlaktes, diktes en volumes betreffen een beredeneerde schatting. Er worden geen rechten verleend aan deze oppervlaktes/diktes/volumes.</p>

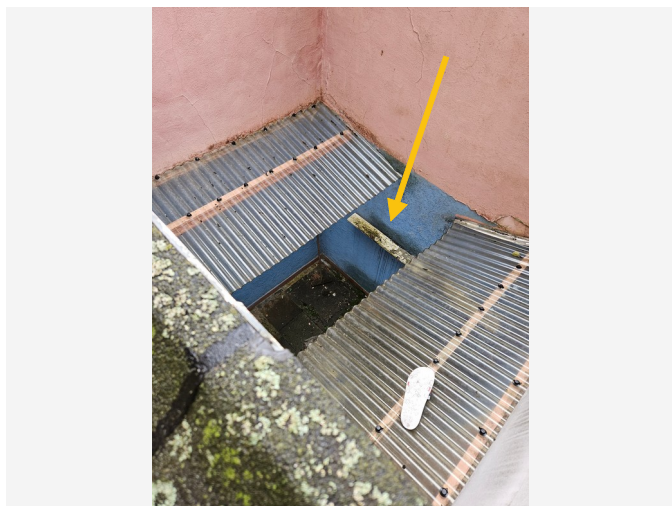
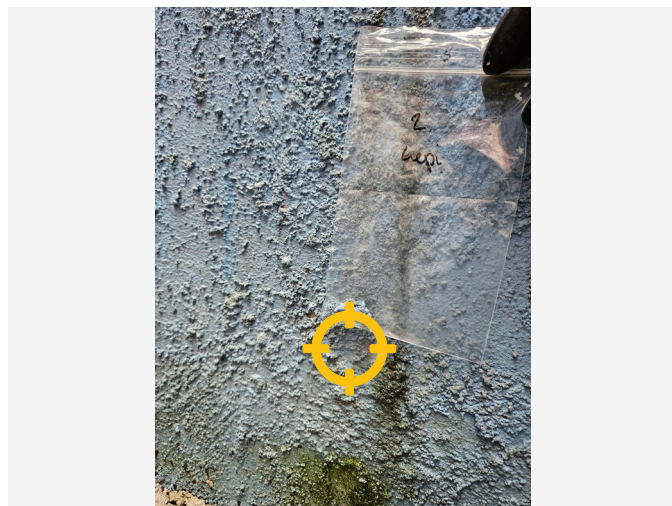
Fiche 8: Crepi binnenplaats

Geen asbest

#	Type	Referentie	Resultaat
8.1	Puntmonster	2	Geen asbest

Beschrijving	Crepi binnenplaats
Omgeving	Buiten
Primaire drager	Wand buitenschil
Bindmiddel van materiaal	Gips - kalk
Gebondenheid op basis van bindmiddel	Niet-hechtgebonden
Hoeveelheid (oppervlakte - dikte - aantal)	• 10,00 m ² - 0,30 cm - 1 stuk
Totaal volume	0,03 m ³
Identificatiemethode	Vaststelling met monstername
Destructieve handeling voor identificatie	Nee
Opmerking	<p>In het inspectieprotocol is een monstername van crepi verplicht om dit te identificeren als niet-asbesthoudend.</p> <p>De vermelde oppervlaktes, diktes, gewichten en volumes betreffen een beredeneerde schatting. Er worden geen rechten verleend aan deze oppervlaktes/diktes/volumes.</p>

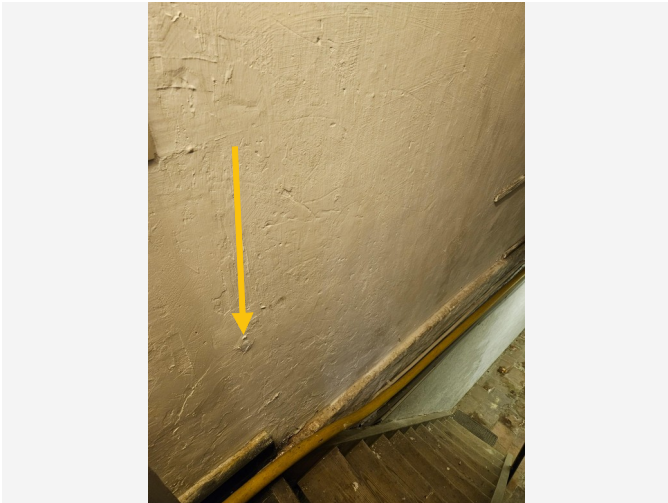
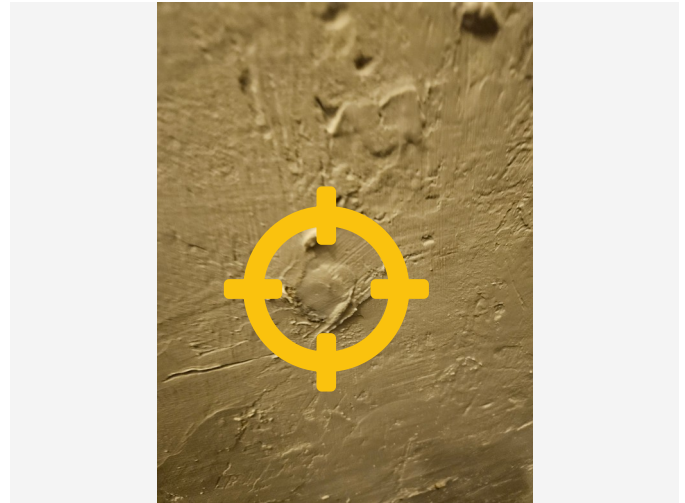
Geen asbest

#	Type	Referentie	Resultaat
9.1	Mengmonster	1	Geen asbest

Beschrijving	Pleisterwerk muren
Omgeving	Binnen
Primaire drager	Binnenwand
Bindmiddel van materiaal	Gips - kalk
Gebondenheid op basis van bindmiddel	Niet-hechtgebonden
Hoeveelheid (oppervlakte - dikte - aantal)	• 289,00 m ² - 1,50 cm - 1 stuk
Totaal volume	4,335 m ³
Identificatiemethode	Vaststelling met monstername
Destructieve handeling voor identificatie	Nee
Opmerking	<p>Volgens het inspectieprotocol is een monstername van het pleisterwerk verplicht om dit te identificeren als niet-asbesthoudend.</p> <p>Locatie staalnames: individuele ruimte: slaapkamer op v1 / natte ruimte: keuken gelijkvloers / stookplaats: niet bepleisterd / traphal: keldertrap</p> <p>De vermelde oppervlaktes en volumes betreffen een beredeneerde schatting. Er worden geen rechten verleend aan deze oppervlaktes/volumes. De dikte is een schatting die voorkomt uit de monsterplaatsen en is daarom niet altijd representatief.</p>
