Asbestinventarisatetest

Nieuwstraat 88/1, 9450 Haaltert

Attestnummer : 20250205-000417.000

Uitgegeven op : 05.02.2025

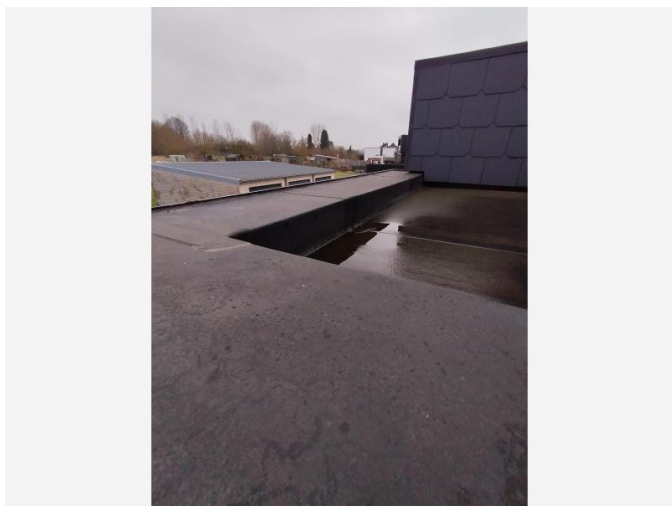
Vrije foto

EPDM bekleding plat dak.

Mogelijks kunnen er ook asbestverdachte onderlagen aanwezig zijn. Het is aangewezen om extra controle uit te voeren bij eventuele renovatiewerken.

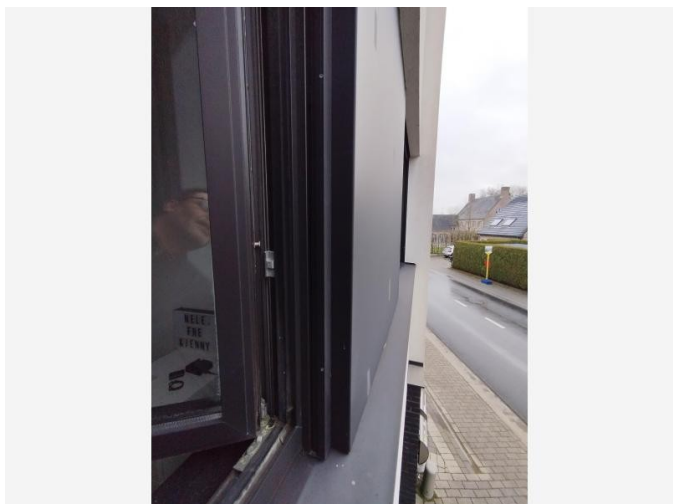
Vrije foto

Geen verdachte cementtoepassingen.

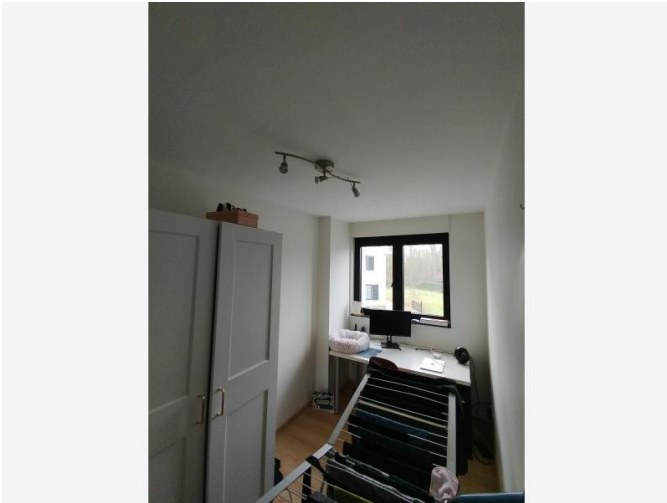
Vrije foto

Alle plafonds zijn afgewerkt met valse plafonds in plaatmateriaal. Het is niet duidelijk of er pleisterwerk aanwezig is achter deze valse plafonds, het is aangewezen om bijkomend onderzoek uit te voeren bij werken.

Het plafond bestaat uit gipsplaten. Zonder destructieve handeling is het niet mogelijk om na te gaan of er asbesthoudende materialen aanwezig zijn achter de plafondafwerking. Als bij sloop of renovatie blijkt dat er boven dit plafond nog pleisterwerk aanwezig is, moet dit bemonsterd worden.

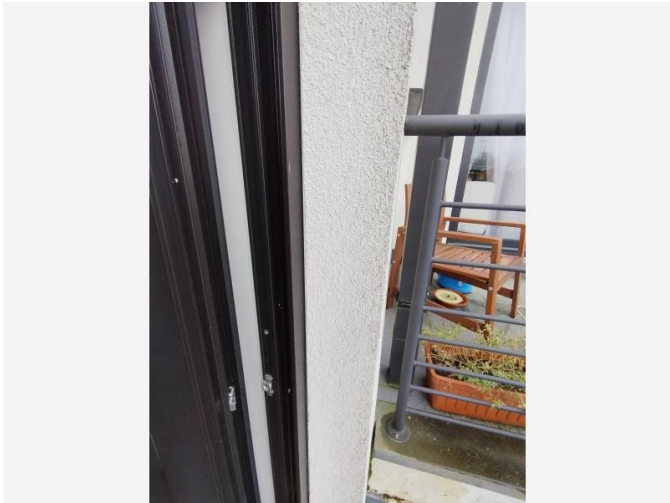
Vrije foto

De gebruikte siliconen kit is niet asbestverdacht.

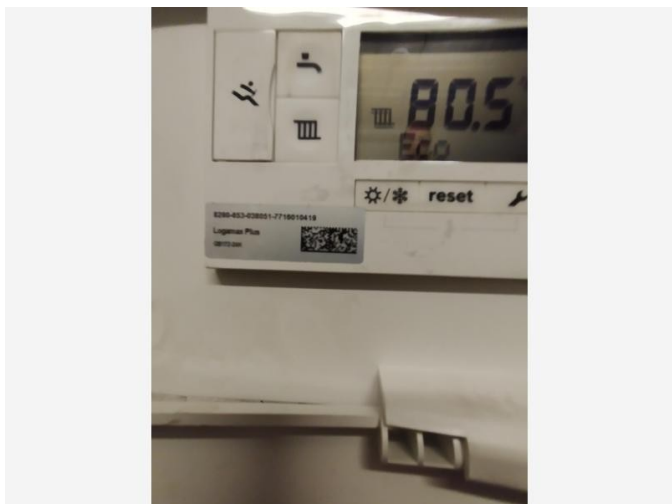
Vrije foto

Bouwjaar toestel 2003

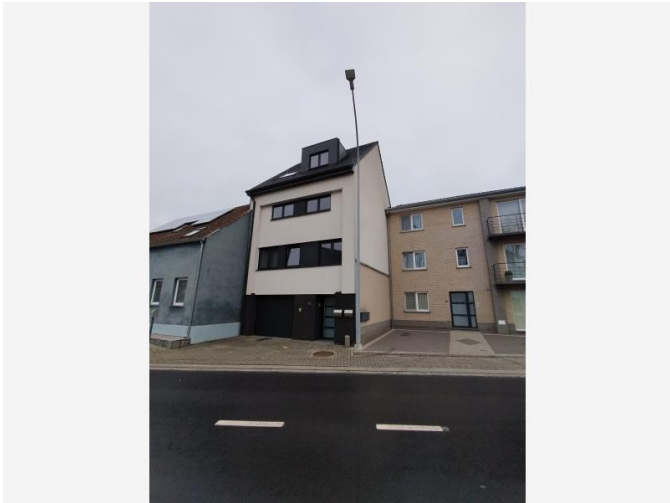
Vrije foto

De crepi gevelbekleding zal onderzocht en besproken worden in het attest "Gemeenschappelijke delen".

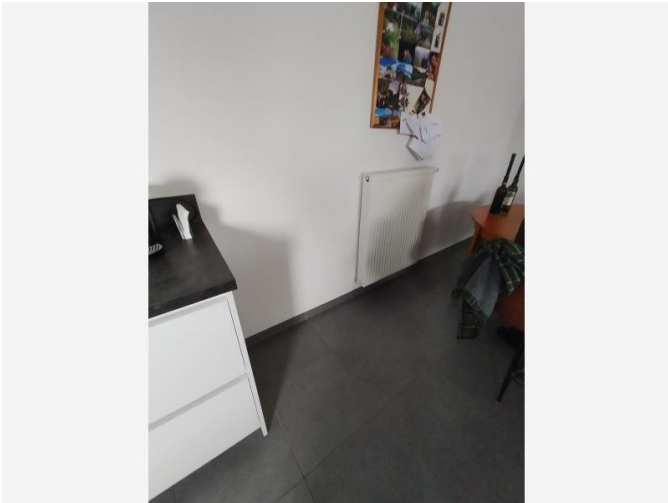
Fiche 7: muurpleister

Geen asbest

#	Type	Referentie	Resultaat
7.1	Mengmonster	001	Geen asbest
