Asbestinventarisatetest

Brusselsesteenweg 100, 9400 Ninove

Attestnummer : 20250227-000213.000

Niet-asbestveilig

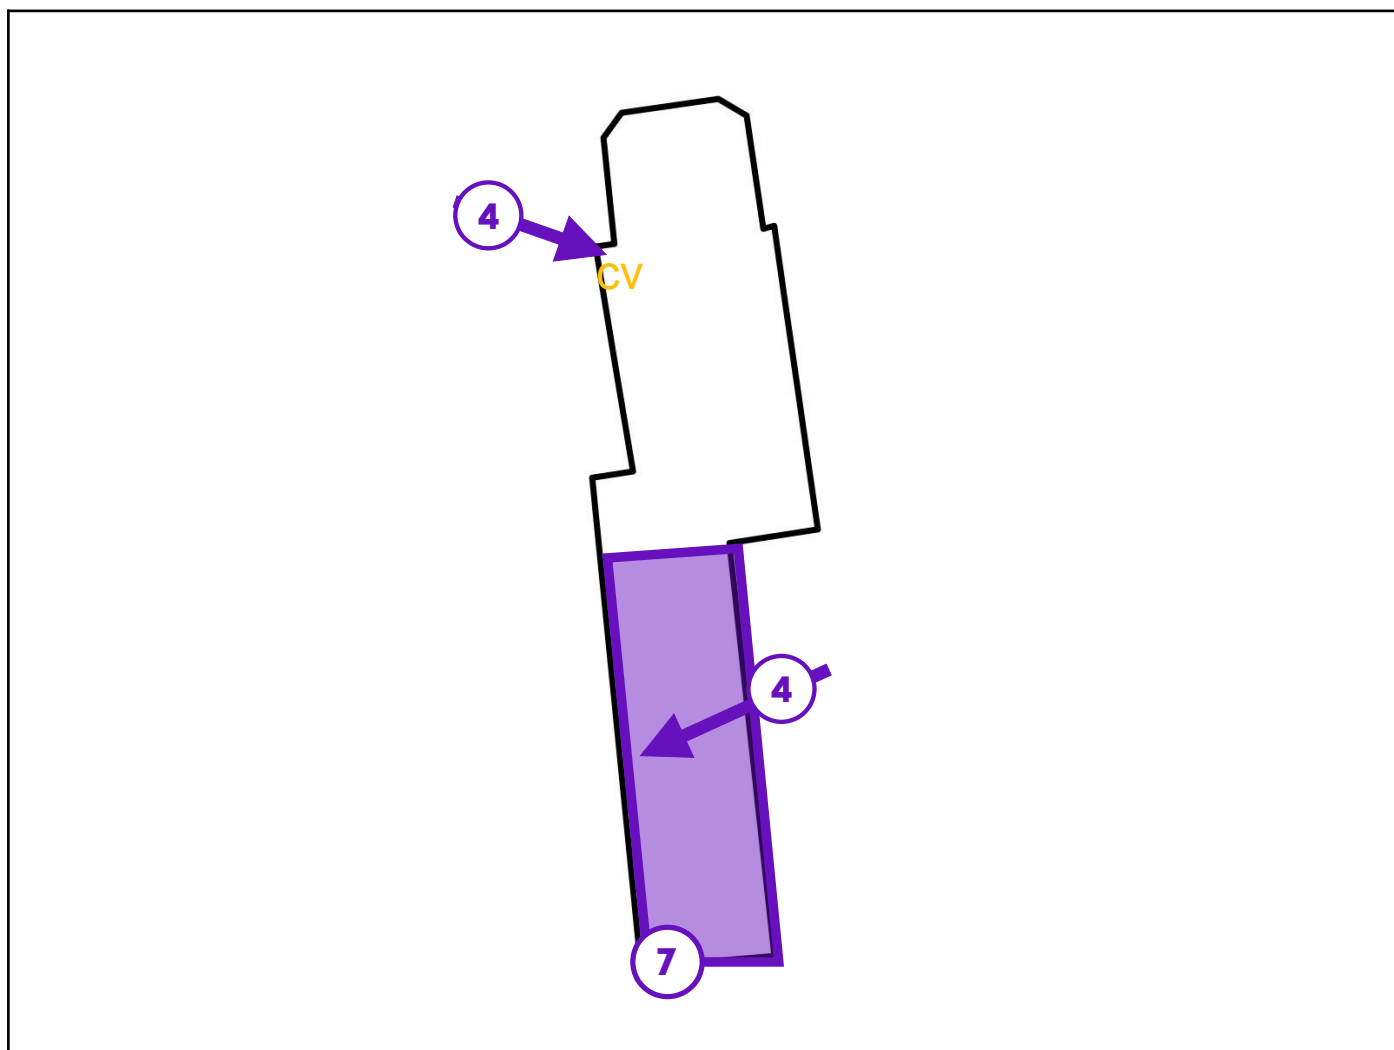
Plan 1.1: Hoofdgebouw plan

Beschrijving	Type	Actie
4. Open schouw	Beperking	-
7. Dakconstructie niet verdacht	Advies	-

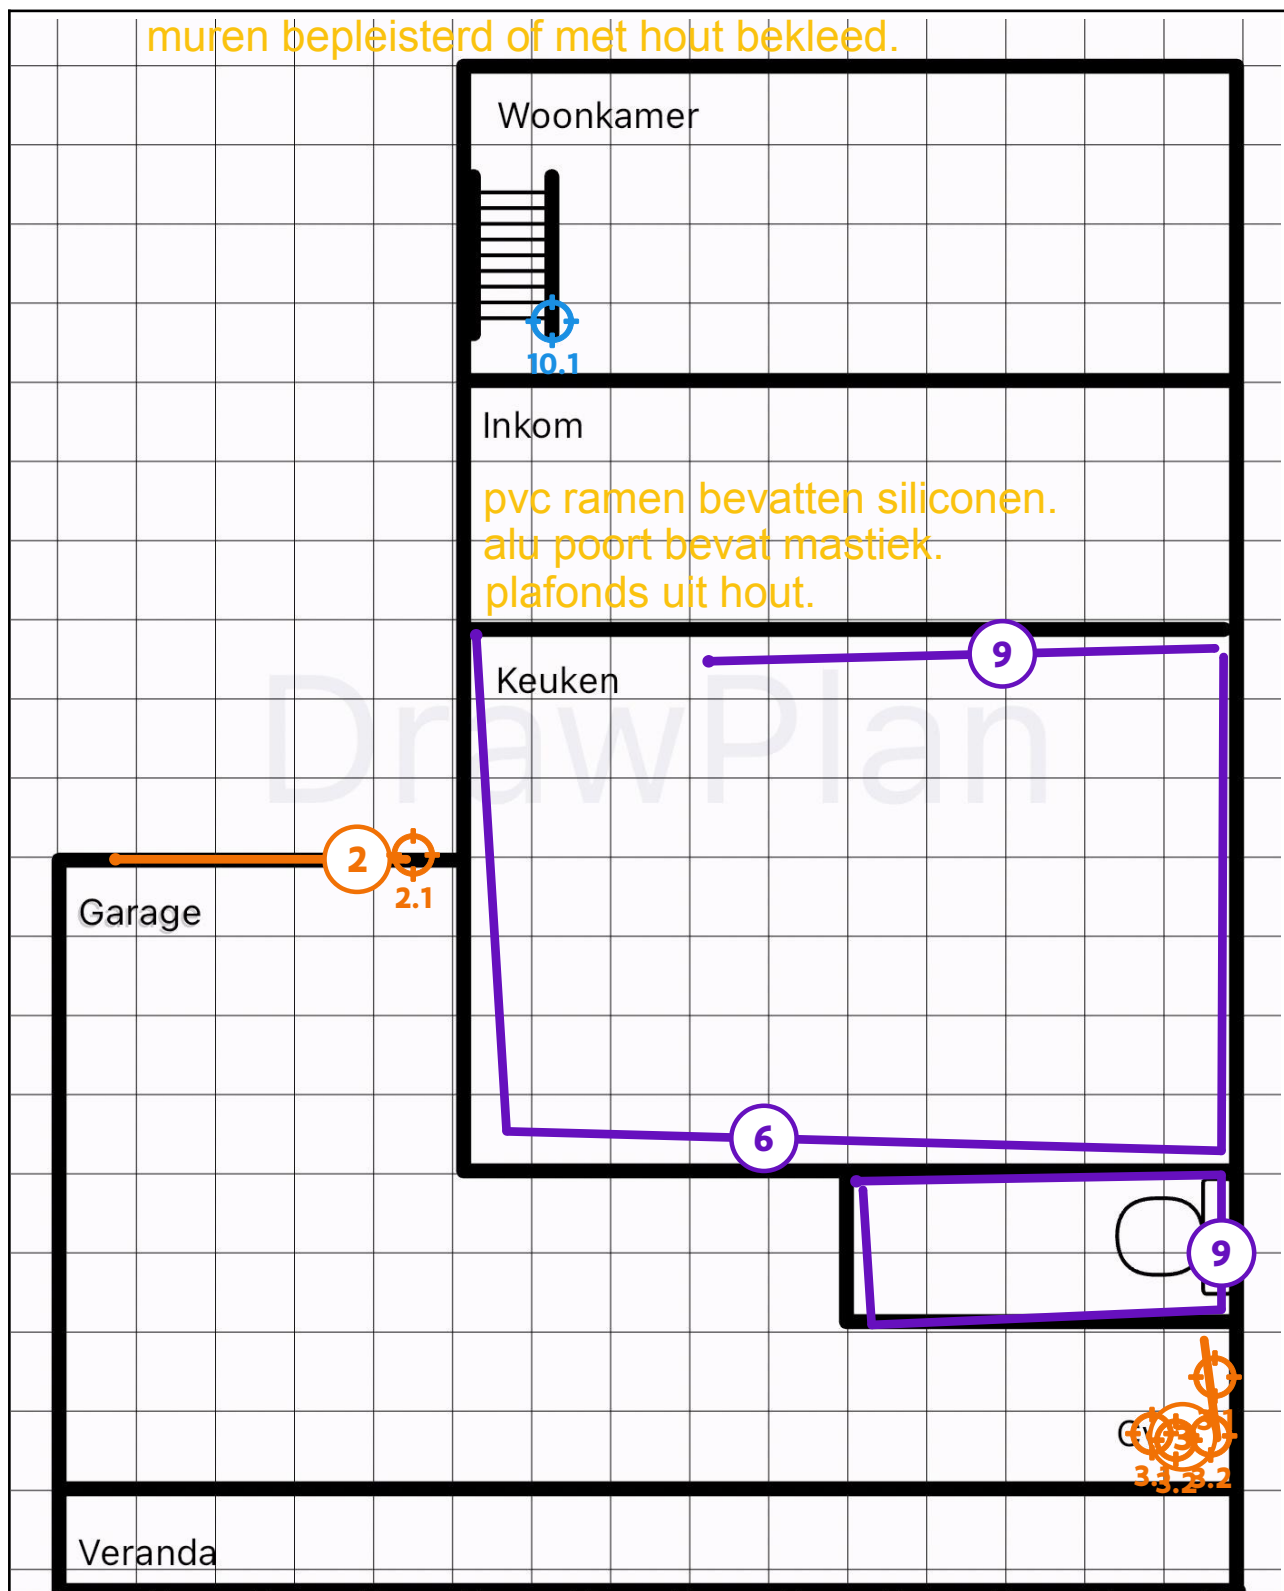
Plan 1.2: Glv

2. Mastiek: verdacht (met staalname)	Asbestmateriaal	Verwijderen
2.1 Code: 4	Puntmonster	-
3. Leidingisolatie: verdacht (staalname)	Asbestmateriaal	Verwijderen
3.1 Code: 2	Mengmonster	-
3.2 Code: 3	Mengmonster	-
5. valse plafonds	Advies	-
6. Valse wanden	Advies	-
9. Tegellijm niet zichtbaar	Advies	-
10. Muurpleister	Geen asbest	-
10.1 Code: 1	Mengmonster	-

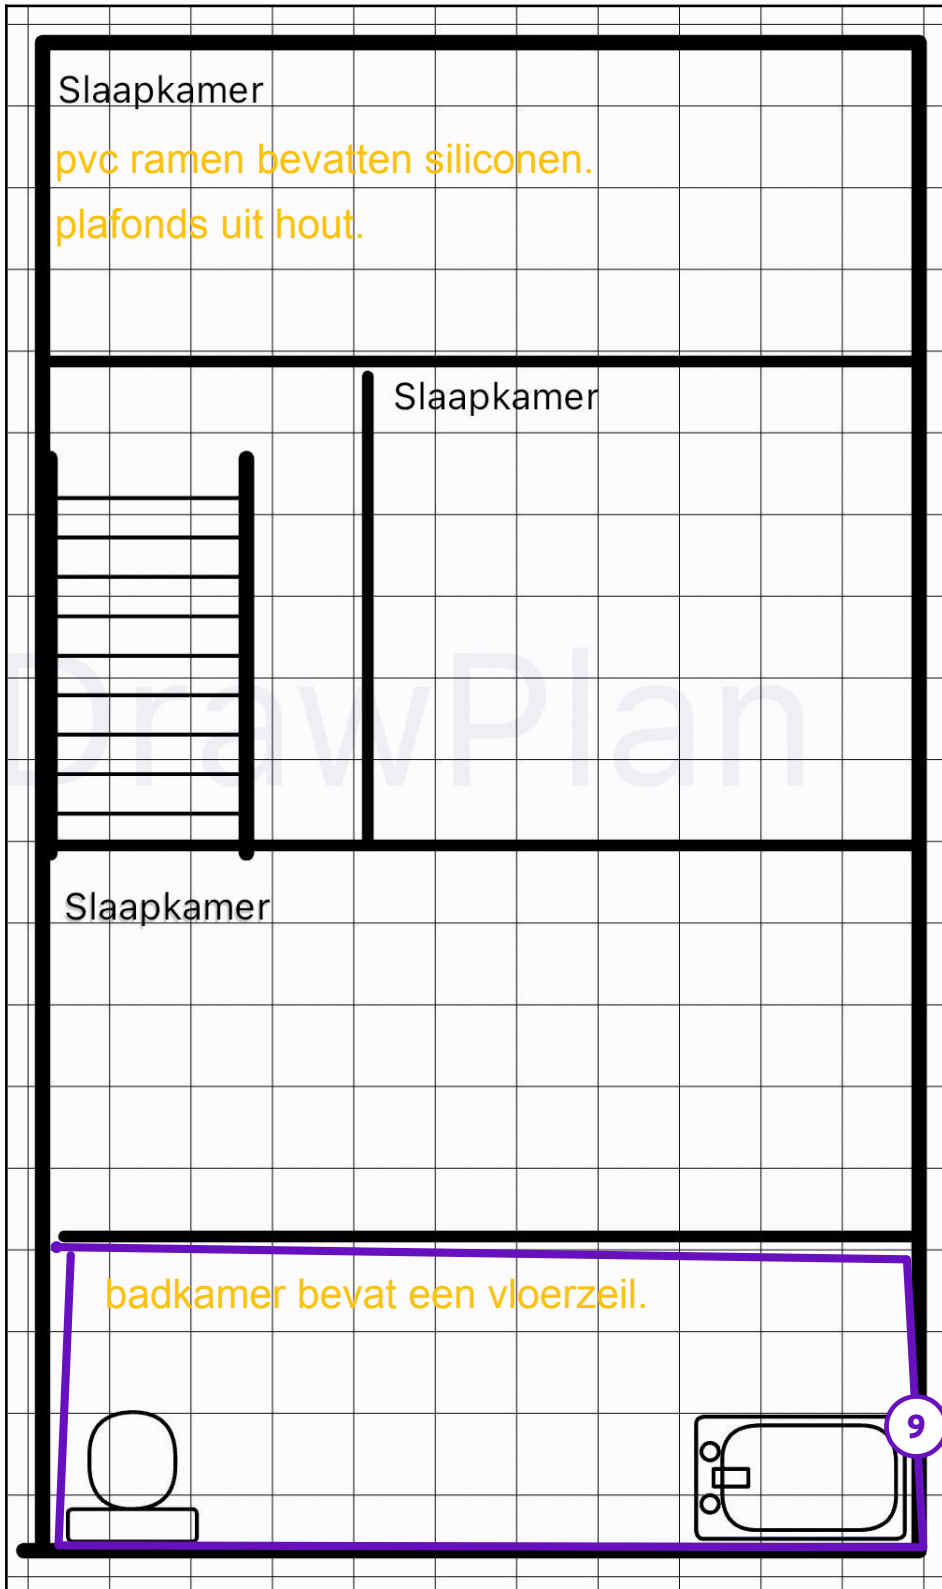
Plan 1.3: Vd1

2. Mastiek: verdacht (met staalname)	Asbestmateriaal	Verwijderen
5. valse plafonds	Advies	-
8. Vinylvloer niet verdacht	Advies	-
9. Tegellijm niet zichtbaar	Advies	-

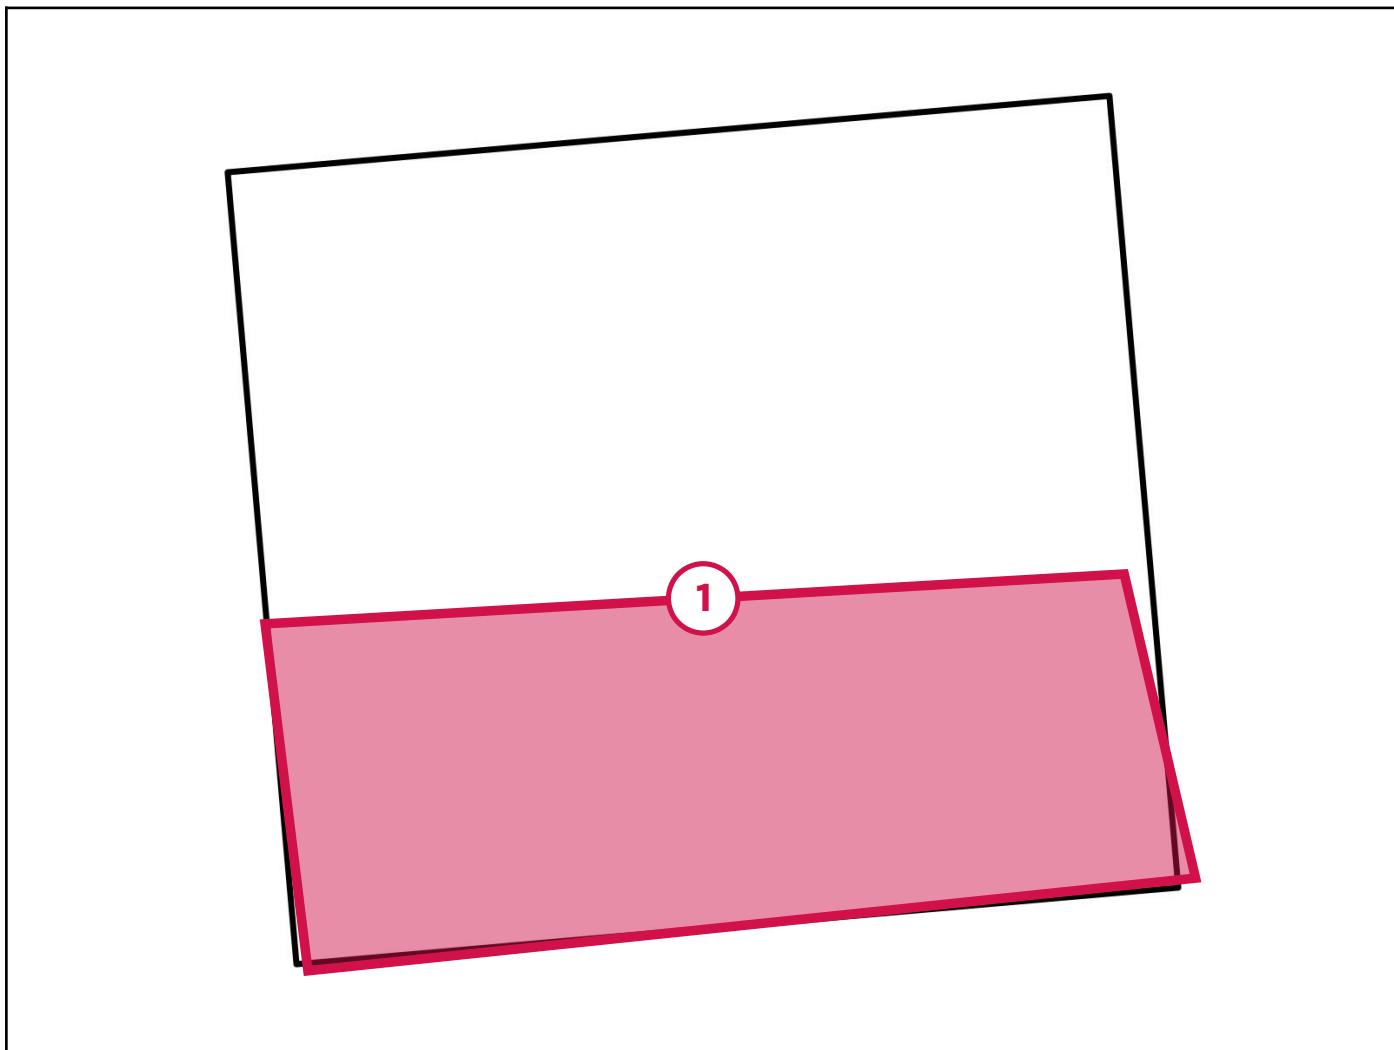
Plan 2.1: Bijgebouw plan

Beschrijving	Type	Actie
1. Golfplaten (visueel vastgesteld)	Asbestmateriaal	Dringend verwijderen

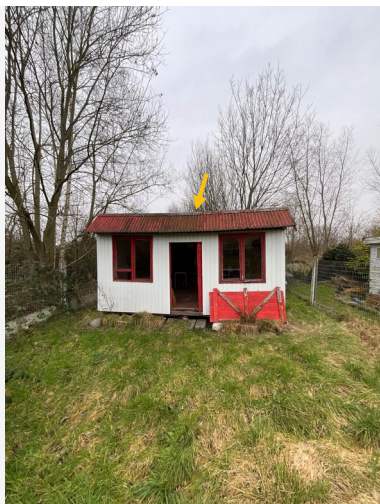
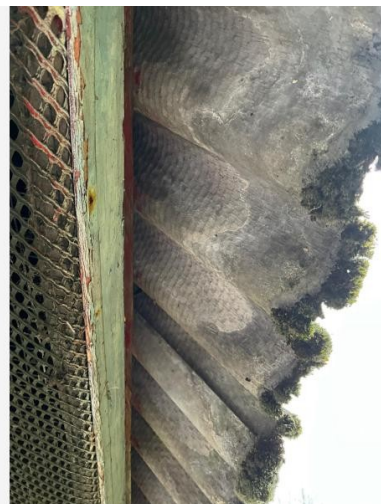
Reinigen/afschuren/ontmossen golfplaten (golfplaten mogen op geen enkele manier gereinigd of afgeschuurd worden. Totaalverbod sinds 27 april 2019)

Eindbeoordeling materiaalrisico	Hoog materiaalrisico en/of hoge kans op vezelvrijgave
Opmerking	mosgroei is matig beschadigd

Gebondenheid	Categorie 1: hechtgebonden in oorsprong
Asbestsoort (vezeltype)	Crocidoliet aanwezig
Asbestconcentratie	Laag (< 50%)
Afschermingsgraad van het gehele materiaal	Geheel of deels (ook) vrij aan de binnenlucht
Toestand van het materiaal	Matig beschadigd, matig verweerd

Beschrijving	Golfplaten (visueel vastgesteld)
Omgeving	Grenst aan binnen- en buitenlucht
Primaire drager	Schuin dak
Asbestmateriaal	Dak- en gevelbekleding - Golfplaat
Bindmiddel van asbestmateriaal	Cement
Gebondenheid op basis van bindmiddel	Hecht
Hoeveelheid (oppervlakte - aantal)	<ul style="list-style-type: none">• 5,00 m² - 1 stuk
Totale oppervlakte	5,00 m ²
Eenvoudig bereikbaar	Ja
Bevestigingswijze	<ul style="list-style-type: none">• Geschroefd
Identificatiemethode	Vaststelling zonder monsternamen
Destructieve handeling voor identificatie	Nee
Opmerking	<p>De golfplaten zijn visueel en volgens expertise als asbestverdacht beschouwd.</p> <p>De vermelde oppervlaktes, diktes en volumes betreffen een beredeneerde schatting. Er worden geen rechten verleend aan deze oppervlaktes/diktes/volumes.</p>

- Verwijder dit asbestmateriaal zo snel mogelijk. Volg de toestand goed op.
- Hemelwater dat afspoelt van asbestcement daken of gevels kan asbestdeeltjes bevatten. Gebruik het enkel voor gesloten circuits (bv. spoelen toiletten). Reinig na het vervangen van het dak of de gevel de dakgoten en regenwaterput of -ton om asbesthoudend sediment of slib te verwijderen
- Voer bijkomende staalname(s) uit.

- Eenvoudige handelingen: mag via doe-het-zelf of door werknemer(s) met opleidingsattest eenvoudige handelingen
EH via doe-het zelf

Standaard dragen van de nodige wegwerp beschermingsmiddelen FFP 3 masker , handschoenen en tyvec CAT III type 5-6

Indien mogelijk de ondervloer afdekken , golfplaten voorzichtig verwijderen, extra fixeren, niet breken , niet gooien, onmiddellijk verpakken of voorzichtig in container met asbest bag plaatsen. Voldoende benevelen/bevochtigen tijdens de duur van de werken. Indien golfplaten in slechte staat zijn en kans bestaat

op breken : Eenvoudige handeling opgeleid personeel , alle werknemer(s) moeten wel beschikken over een opleidingsattest eenvoudige handelingen 8u

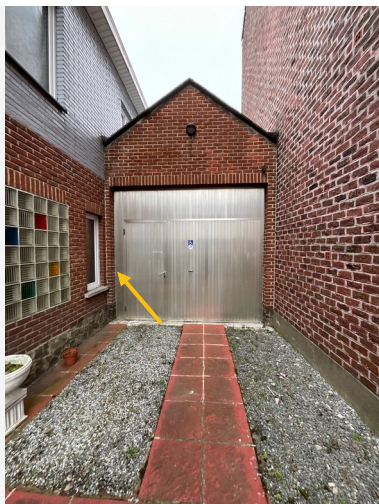
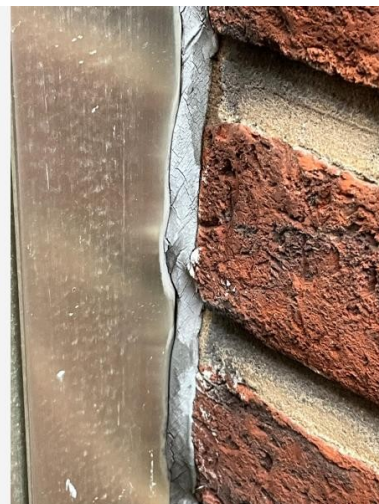
Eindbeoordeling materiaalrisico	Verhoogd materiaalrisico en/of verhoogde kans op vezelvrijgave
---------------------------------	--

Gebondenheid	Categorie 1: hechtgebonden in oorsprong
Asbestsoort (vezeltype)	Alleen chrysotiel
Asbestconcentratie	Laag (< 50%)
Afschermingsgraad van het gehele materiaal	Geheel of deels vrij aan de buitenlucht
Toestand van het materiaal	Matig beschadigd, matig verweerd

#	Type	Referentie	Resultaat
2.1	Puntmonster	4	Chrysotiel

Beschrijving	Mastiek: verdacht (met staalname)
Omgeving	Buiten
Primaire drager	Wandopening verticaal (raam, deur, ...)
Asbestmateriaal	In-situ afwerkingslagen - Pasta, stopverf, voegsel, stopsel, vulsel, mastiek, kitten, ...
Bindmiddel van asbestmateriaal	Kitten, mastiek, pasta
Gebondenheid op basis van bindmiddel	Hecht
Hoeveelheid (gewicht - aantal)	<ul style="list-style-type: none">• 0,50 kg - 1 stuk
Totaal gewicht	0,50 kg
Eenvoudig bereikbaar	Ja
Bevestigingswijze	<ul style="list-style-type: none">• Verlijmd, ingegoten, versmeerd
Identificatiemethode	Vaststelling met monstername
Destructieve handeling voor identificatie	Nee
Opmerking	<p>In het inspectieprotocol is een monstername van mastiek verplicht om dit te identificeren als niet-asbesthoudend.</p> <p>Mastiek aanwezig tussen muur/raam , Betreft +/- 5lm</p> <p>Het gewicht en lm is een beredeneerde schatting. Er worden geen rechten verleend aan deze oppervlaktes. De dikte is een schatting die voorkomt uit de monsterplaatsen en is daarom niet altijd representatief.</p>

- Zorg voor een veilig beheer. Vermijd het beschadigen van het asbestmateriaal. Controleer de toestand jaarlijks op wijzigingen.

- Eenvoudige handelingen: mag via doe-het-zelf of door werknemer(s) met opleidingsattest eenvoudige handelingen verwijdering doe het zelf en EH opgeleid personeel : De toepassing extra fixeren en losbeitelen

- Eenvoudige handelingen: enkel door erkend asbestverwijderaar EH erkend saneerder . De saneerder motiveert de verwijderingsmethode in het werkplan. Verwijdering met

puntafzuiging dmv een stofzuiger met absoluut filter of methode inslijpen baksteen . Oud raamwerk word gerecycleerd , er mogen geen restanten aan het raamwerk achter blijven.

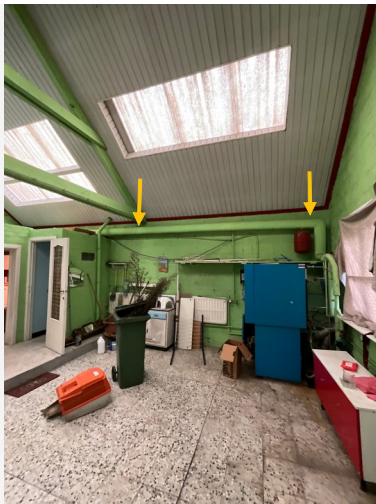
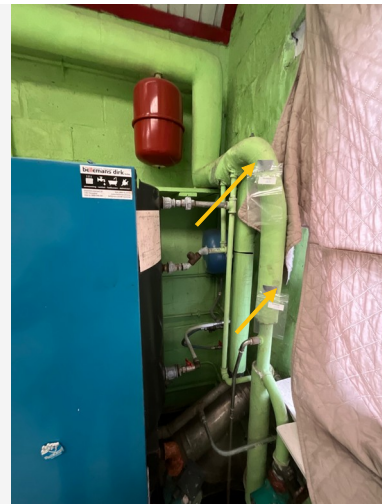
Activiteiten in een normaal gebruik die aanleiding kunnen geven tot blootstellingsrisico's

bij onderhoud (opgeleid personeel 8u basisopleiding is NIET bevoegd om losgebonden materiaal te verwijderen)

Eindbeoordeling materiaalrisico	Verhoogd materiaalrisico en/of verhoogde kans op vezelvrijgave
---------------------------------	--

Gebondenheid	Categorie 2: niet-hechtgebonden met matrix
Asbestsoort (vezeltype)	Amfibool aanwezig, uitgezonderd crocidoliet
Asbestconcentratie	Hoog ($\geq 50\%$)
Afschermingsgraad van het gehele materiaal	Geheel of deels (ook) vrij aan de binnenlucht
Toestand van het materiaal	Licht beschadigd, licht verweerd. Intact calciumsilicaatmateriaal of categorie III 'gebondenheid'

#	Type	Referentie	Resultaat
3.1	Mengmonster	2	Amosiet
3.2	Mengmonster	3	Amosiet

Beschrijving	Leidingisolatie: verdacht (staalname)
Omgeving	Binnen
Primaire drager	HVAC infrastructuur en uitrusting
Asbestmateriaal	In-situ afwerkingslagen - Thermische isolatie
Bindmiddel van asbestmateriaal	Gips - kalk
Gebondenheid op basis van bindmiddel	Niet-hechtgebonden
Hoeveelheid (lengte - omtrek - dikte - aantal)	<ul style="list-style-type: none">• 10,00 m - 30,00 cm - 1,00 cm - 1 stuk
Totaal volume	0,03 m ³
Eenvoudig bereikbaar	Ja
Bevestigingswijze	<ul style="list-style-type: none">• Verlijmd, ingegoten, versmeerd
Identificatiemethode	Vaststelling met monstername
Destructieve handeling voor identificatie	Nee
Opmerking	<p>De vermelde lengtes, omtrekken en diktes betreffen een bereedeneerde schatting. Er worden geen rechten verleend aan deze lengtes, omtrekken en diktes . De dikte is een schatting die voorkomt uit de monsterplaatsen en is daarom niet altijd representatief.</p> <p>Er werden mengmonsters genomen volgens de richtlijnen van het inspectieprotocol.</p> <p>Er kunnen bijkomende stalen genomen worden om bepaalde zones uit te sluiten</p>

- Scherm in afwachting van verwijdering het asbestmateriaal af van luchtstromingen en verstoring: bijvoorbeeld door het te verpakken, te fixeren, af te dekken, signalisatie - afbakening aan te brengen, ...

- Hermetische zone (erkend asbestverwijderaars)
HZ Erkend asbestverwijderaars : Gipsisolatie wordt losgesneden van dragermateriaal (leiding), asbesthoudend gips zal gemakkelijk verbrossen en is losgebonden. Om geen asbestvezels te verspreiden naar de omgeving, dient dit in hermetische zone verwijderd te worden.

Asbest insluiten mag niet tenzij dit in afwachting van verwijdering nodig is om het risico te verlagen of om het veilig te beheren (tijdelijk afdekken)

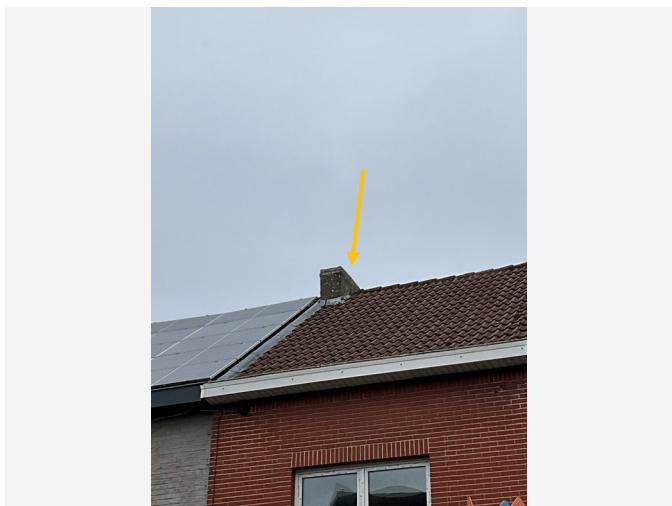
Situeringfoto

Tijdelijke beperking

Reden: Het te onderzoeken materiaal situeert zich hoger dan 3,50 m te rekenen vanaf een veilige ondergrond

Uitleg van de asbestdeskundige: Bij werken (dak of reiniging schouw) kan een stelling geplaatst worden, het is niet duidelijk of er asbestverdachte materialen aanwezig zijn in de schouw.

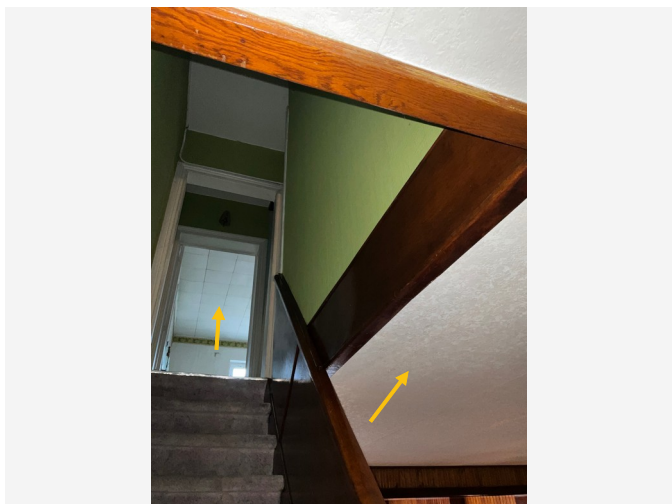
Vrije foto

Er zijn plafonds afgewerkt in plaatmateriaal. Het is niet duidelijk of er pleisterwerk of verdacht materiaal aanwezig is achter deze valse plafonds, het is aangewezen om bijkomend onderzoek uit te voeren bij werken.

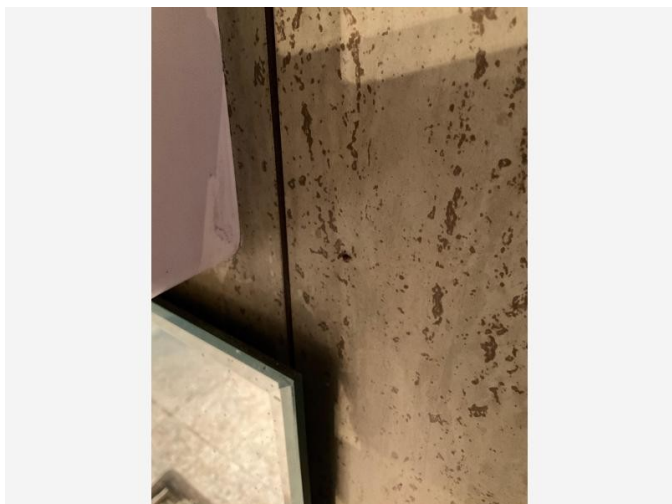
Vrije foto

Er zijn binnenwanden afgewerkt met vals plaatmateriaal .

Het is niet duidelijk of er verdacht pleisterwerk of ander materiaal aanwezig is achter deze valse wanden, het is aangewezen om bijkomend onderzoek uit te voeren bij werken.

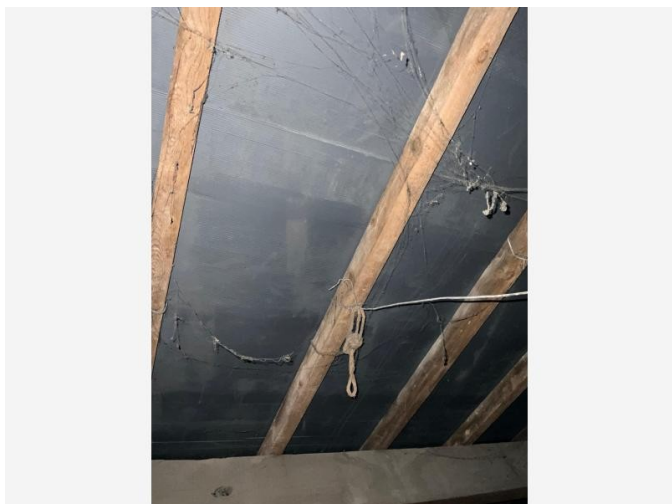
Vrije foto

Het dak werd gecontroleerd (via de zolder). Er is geen verdacht onderdak vastgesteld .

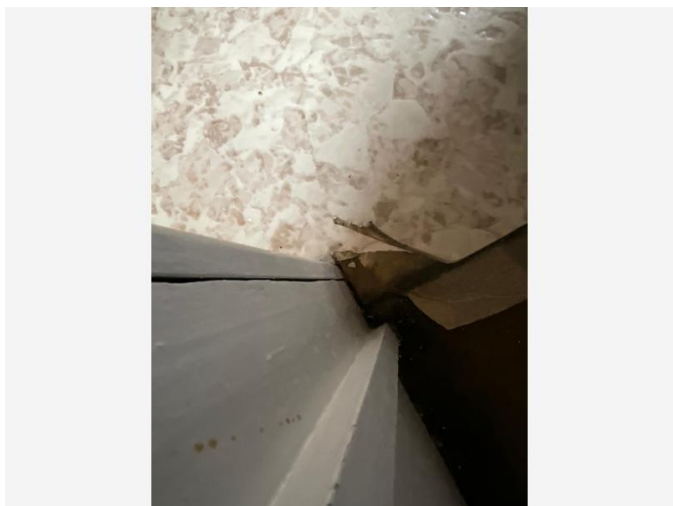
Vrije foto

Volgens expertise kunnen we deze vinyl als niet asbest verdacht beschouwen (soepel en flexibel van structuur.)
(onderkant met jute/koord)

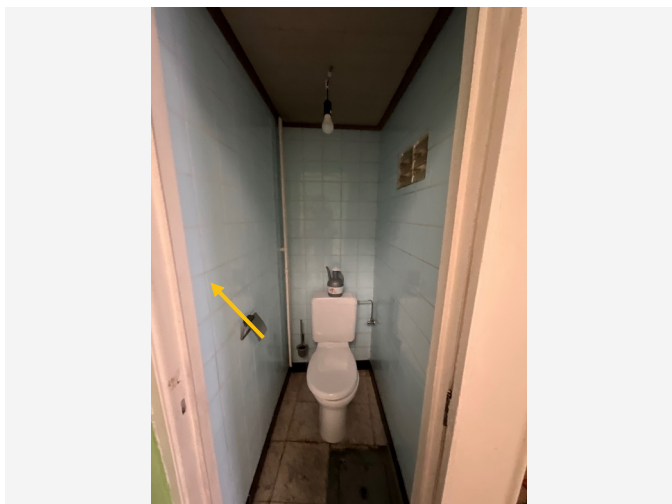
Vrije foto

In het inspectieprotocol is een monstername van tegellijm verplicht om dit te identificeren als niet-asbesthoudend. Er waren geen facturen ter beschikking die bevestigen dat de tegels na 2001 waren geplaatst. Er waren geen bestaande beschadigingen aan de wandtegels om de lijm voldoende te kunnen inspecteren. Om dit af te toetsen is het aangewezen om bij eventuele renovatiewerken aan de tegels verder onderzoek/staalname te laten uitvoeren ter controle.

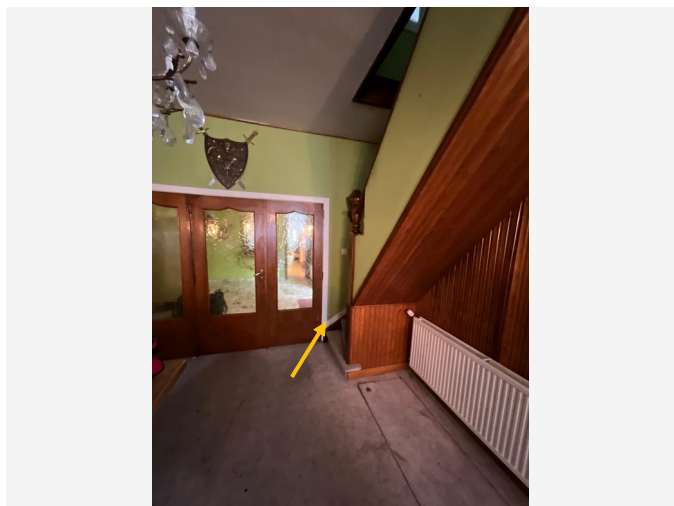
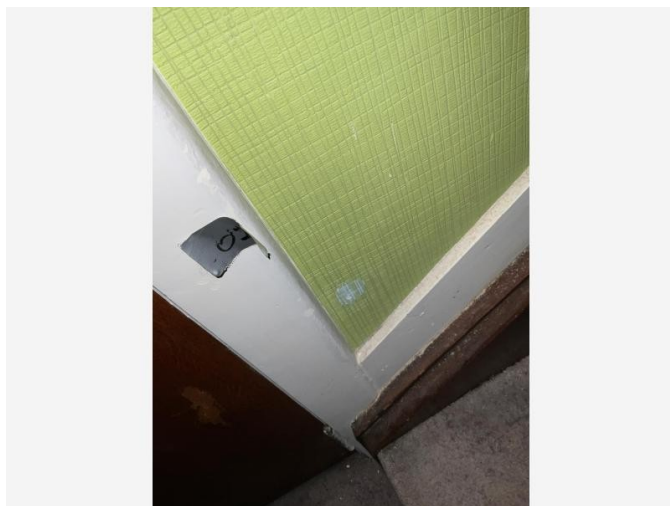
Geen asbest

#	Type	Referentie	Resultaat
10.1	Mengmonster	1	Geen asbest

Beschrijving	Muurpleister
Omgeving	Binnen
Primaire drager	Binnenwand
Bindmiddel van materiaal	Gips - kalk
Gebondenheid op basis van bindmiddel	Niet-hechtgebonden
Hoeveelheid (oppervlakte - dikte - aantal)	• 150,00 m ² - 1,00 cm - 1 stuk
Totaal volume	1,50 m ³
Identificatiemethode	Vaststelling met monstername
Destructieve handeling voor identificatie	Nee
Opmerking	<p>Volgens het inspectieprotocol is een monstername van het pleisterwerk verplicht om dit te identificeren als niet-asbesthoudend.</p> <p>Locatie staalnames: individuele ruimte:slaapkamer / natte ruimte:niet bepleisterd. / stookplaats: niet bepleisterd extra staal slaapkamer / traphal: glv</p> <p>De vermelde oppervlaktes en volumes betreffen een beredeneerde schatting. Er worden geen rechten verleend aan deze oppervlaktes/volumes. De dikte is een schatting die voorkomt uit de monsterplaatsen en is daarom niet altijd representatief.</p>
