Asbestinventarisatetest

Kievitenlaan 9, 1702 Dilbeek

Attestnummer : 20240329-000520.000

Uitgegeven op : 29.03.2024

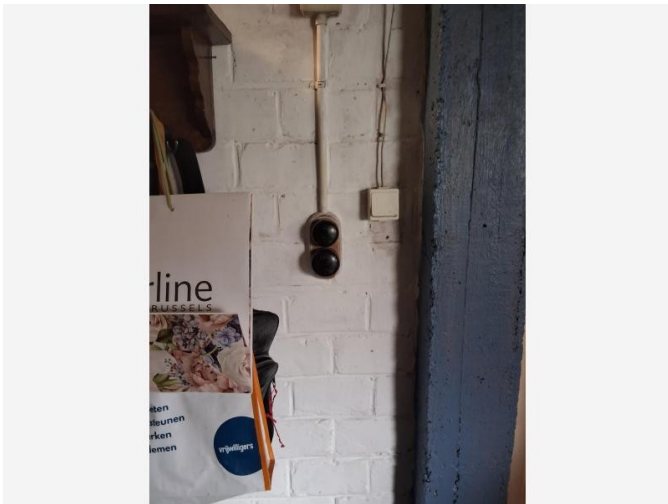
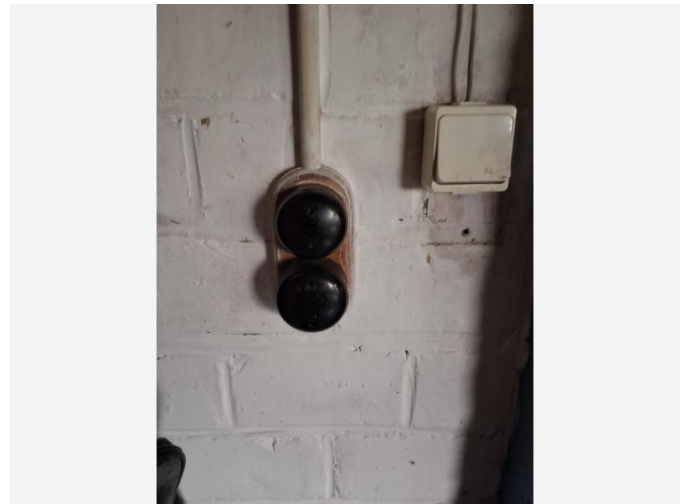
Eindbeoordeling materiaalrisico	Verhoogd materiaalrisico en/of verhoogde kans op vezelvrijgave
---------------------------------	--

Gebondenheid	Categorie 1: hechtgebonden in oorsprong
Asbestsoort (vezeltype)	Crocidoliet aanwezig
Asbestconcentratie	Laag (< 50%)
Afschermingsgraad van het gehele materiaal	Geheel of deels (ook) vrij aan de binnenlucht
Toestand van het materiaal	Licht beschadigd, licht verweerd. Intact materiaal type Pical – asbestboard of categorie III 'gebondenheid'

Beschrijving	Bakeliet schakelaars/stopcontacten
Omgeving	Binnen
Primaire drager	Communicatie en elektrische infrastructuur en uitrusting
Asbestmateriaal	Plaat, paneel, tablet - Type Bakeliet

Verwijderen

- Zorg voor een veilig beheer en verwijder dit asbestmateriaal wanneer het bij werken eenvoudig bereikbaar wordt. Controleer de toestand jaarlijks op wijzigingen.

- Eenvoudige handelingen: mag via doe-het-zelf of door werknemer(s) met opleidingsattest eenvoudige handelingen
Deze toepassing kan door een aannemer die over een opleidingsattest eenvoudige handelingen beschikt of door een particulier (doe-het-zelf), verwijderd worden indien er geen verhoogd risico op vrijgave van asbestvezels (max. concentratie 0,01 vezels/cm³ - CODEX Art. VI.3-54) ontstaat en de toepassing voorafgaand wordt gefixeerd/bevochtigd; de individuele elementen zonder machinale werktuigen en zonder breken of gooien een voor een losgemaakt worden; en ten slotte in gesloten verpakking weggevoerd worden naar een erkend afvalpunt (recyclagepark).

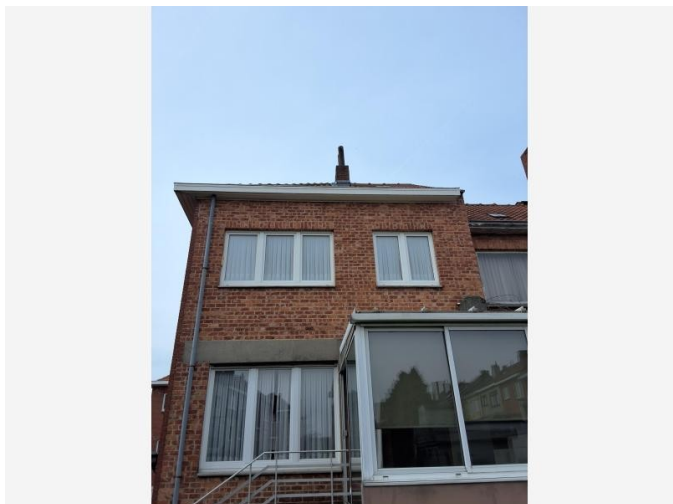
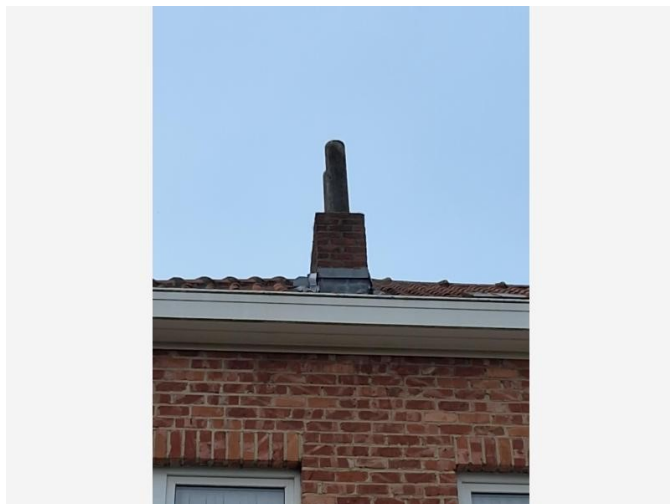
Eindbeoordeling materiaalrisico	Verhoogd materiaalrisico en/of verhoogde kans op vezelvrijgave
---------------------------------	--

Gebondenheid	Categorie 1: hechtgebonden in oorsprong
Asbestsoort (vezeltype)	Crocidoliet aanwezig
Asbestconcentratie	Laag (< 50%)
Afschermingsgraad van het gehele materiaal	Geheel of deels vrij aan de buitenlucht
Toestand van het materiaal	Matig beschadigd, matig verweerd

Beschrijving	Schouw
Omgeving	Buiten
Primaire drager	Schuin dak
Asbestmateriaal	Rookgaskanaal
Bindmiddel van asbestmateriaal	Cement
Gebondenheid op basis van bindmiddel	Hecht
Hoeveelheid (lengte - omtrek - dikte - aantal)	<ul style="list-style-type: none">• 1,00 m - 40,00 cm - 3,00 cm - 2 stuks
Totaal volume	0,024 m ³
Eenvoudig bereikbaar	Ja
Bevestigingswijze	<ul style="list-style-type: none">• Verlijmd, ingegoten, versmeerd
Identificatiemethode	Vaststelling zonder monsternamen
Destructieve handeling voor identificatie	Nee
Opmerking	De precieze lengte kan afwijken.

Verwijderen

- Zorg voor een veilig beheer en verwijder dit asbestmateriaal wanneer het bij werken eenvoudig bereikbaar wordt. Controleer de toestand jaarlijks op wijzigingen.

- Eenvoudige handelingen: mag via doe-het-zelf of door werknemer(s) met opleidingsattest eenvoudige handelingen
Deze toepassing kan door een aannemer die over een opleidingsattest eenvoudige handelingen beschikt of door een particulier (doe-het-zelf), verwijderd worden indien er geen verhoogd risico op vrijgave van asbestvezels (max. concentratie 0,01 vezels/cm³ - CODEX Art. VI.3-54) ontstaat en de toepassing voorafgaand wordt gefixeerd/bevochtigd; de individuele elementen zonder machinale werktuigen en zonder breken of gooien een voor een losgemaakt worden; en ten slotte in gesloten verpakking weggevoerd worden naar een erkend afvalpunt (recyclagepark).

Deze toepassing kan enkel door een erkende asbestverwijderaar verwijderd worden omdat er hier automatisch een verhoogd risico op vrijgave van asbestvezels (max. concentratie 0,01 vezels/cm³ - CODEX - Art. VI.3-54) ontstaat. (Bron: VLAREM II: 6.4.0.1 par1, par2 en par3). Een erkend asbestverwijderaar moet ingeschakeld worden voor deze toepassingen die niet (kunnen) worden verwijderd door de couveuzemethode, door hermetische zone of door de materialen beschreven in Vlarem II, art. 6.4.0.1 par2. (Bron: Leidraad bij het Inspectieprotocol)

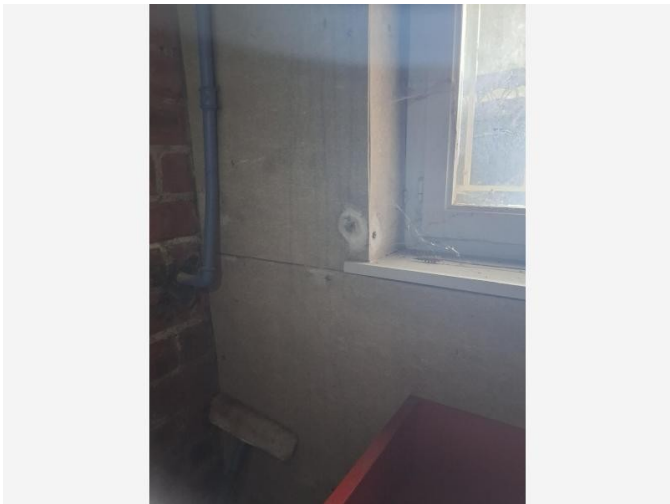
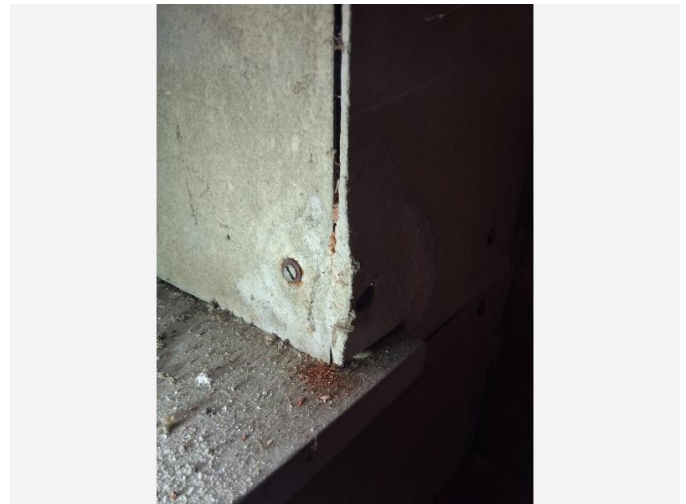
Eindbeoordeling materiaalrisico	Zeer laag materiaalrisico en/of zeer lage kans op vezelvrijgave
---------------------------------	---

Asbestsoort (vezeltype)	Alleen chrysotiel
Asbestconcentratie	Laag (< 50%)
Afschermingsgraad van het gehele materiaal	Geheel of deels (ook) vrij aan de binnenlucht
Toestand van het materiaal	Onbeschadigd, niet verweerd

Beschrijving	Onderdak type Menuiserie
Omgeving	Buiten
Primaire drager	Binnenwand
Asbestmateriaal	Plaat, paneel, tablet - Type Menuiserie
Bindmiddel van asbestmateriaal	Cement
Gebondenheid op basis van bindmiddel	Hecht
Hoeveelheid (oppervlakte - dikte - aantal)	• 5,00 m ² - 0,28 cm - 1 stuk
Totaal volume	0,014 m ³
Eenvoudig bereikbaar	Ja
Bevestigingswijze	• Geklemd
Identificatiemethode	Vaststelling zonder monsternamen
Destructieve handeling voor identificatie	Nee
Opmerking	De hoeveelheid is een schatting en kan afwijken van de werkelijke toestand.

Zorgvuldig beheren

- Zorg voor een veilig beheer. Vermijd het beschadigen van het asbestmateriaal. Controleer de toestand jaarlijks op wijzigingen.

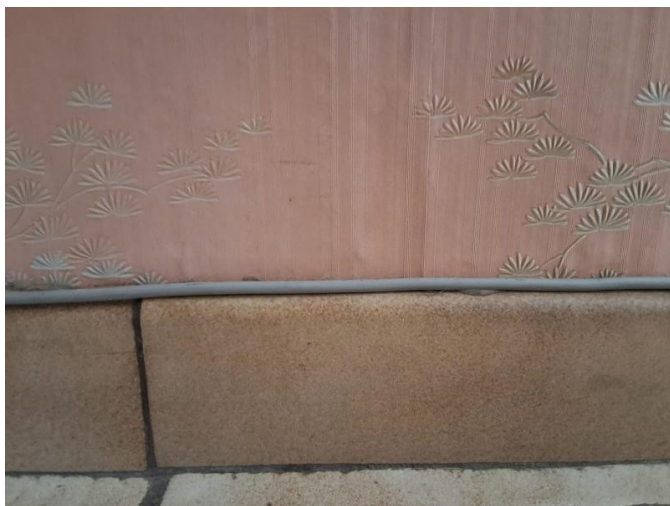
Plinten werden soms verlijmd met asbesthoudende lijm. Bij werken, laat dit onderzoeken.

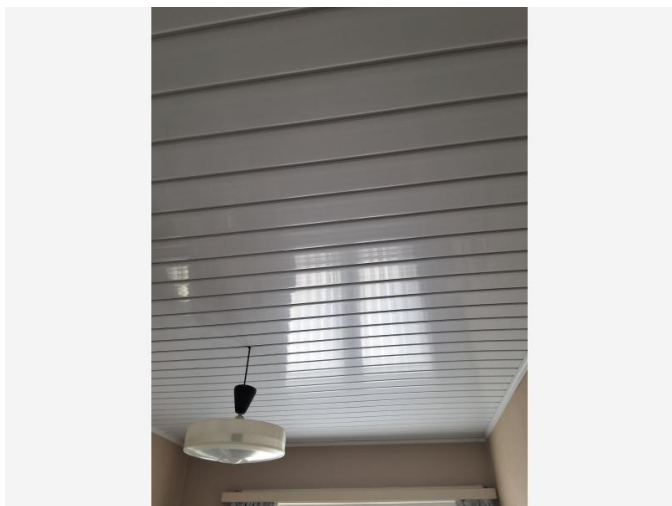
De plafonds werden afgewerkt met niet-asbestverdachte voorzetpanelen die inspectie van de bedekte structuur (opbouw, pleisterwerk) verhinderen.

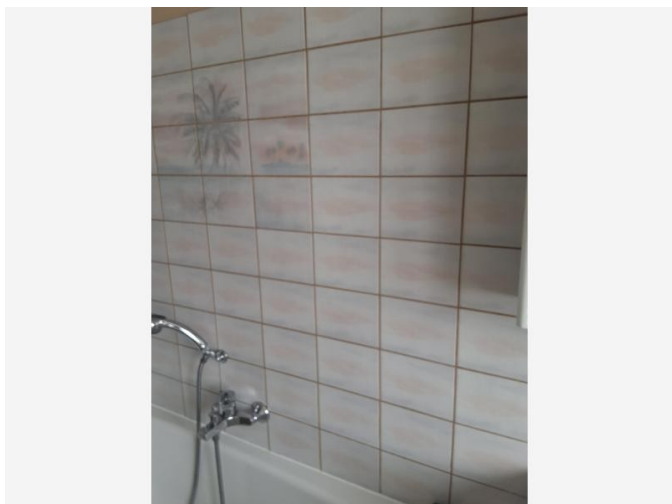
Binnenwanden en/of plafonds afgewerkt met een intacte laag faiencetegels zonder zichtbare beschadigingen. Inspectie van de onderliggende lijmlaag of tegels zelf is niet mogelijk zonder uitbreiding naar een destructief onderzoek.

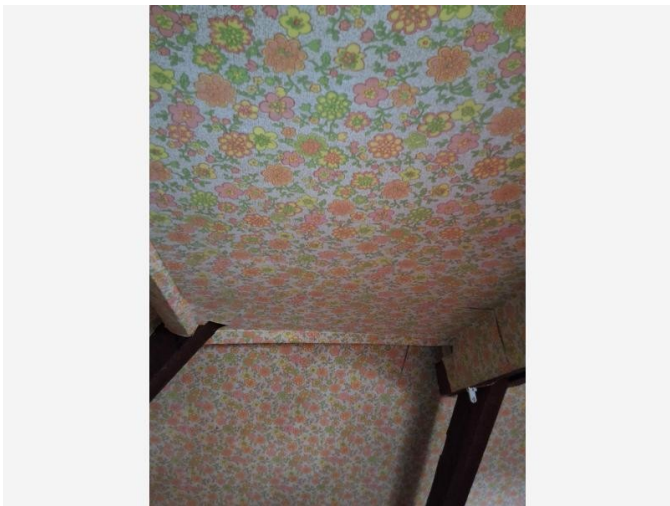
De plafonds werden afgewerkt met niet-asbestverdachte voorzetpanelen die inspectie van de bedekte structuur (opbouw, pleisterwerk) verhinderen.

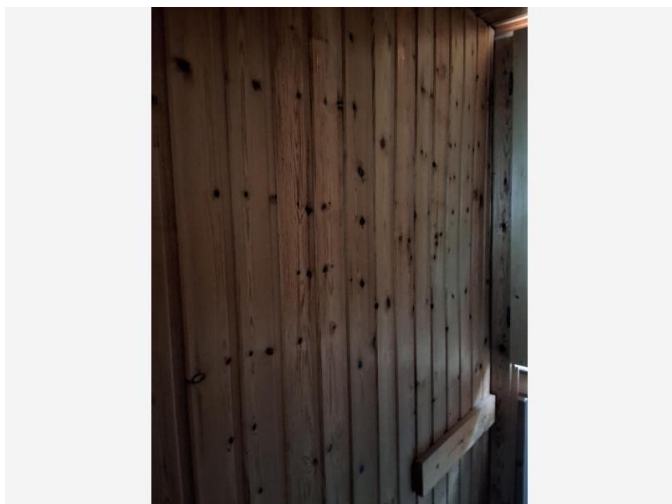
De muren werden afgewerkt met niet-asbestverdachte voorzetpanelen die inspectie van de bedekte structuur (opbouw, pleisterwerk) verhinderen.

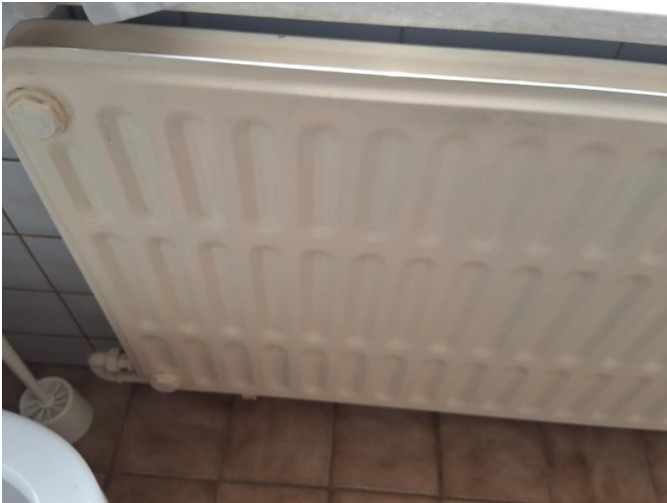
De radiatoren bevatten mogelijk asbesthoudende pakkingen en/of elementen. Laat ze onderzoeken bij onderhoud of vervanging.

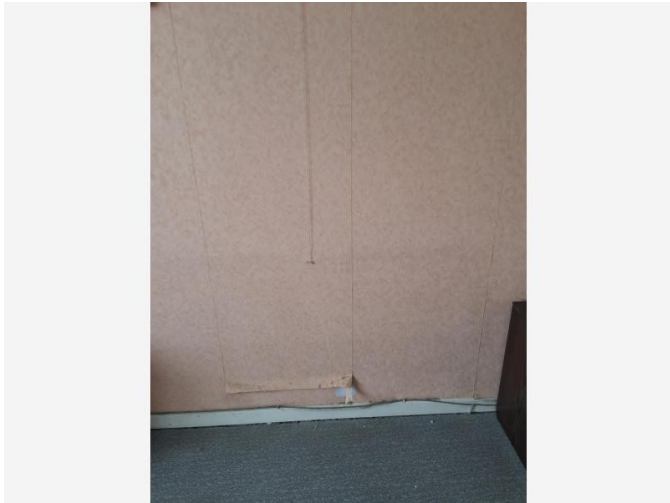
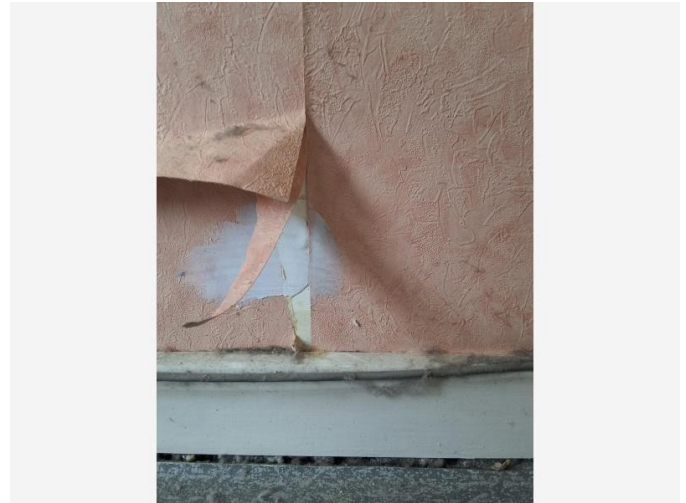
Geen asbest

#	Type	Referentie	Resultaat
10.1	Mengmonster	MM01	Geen asbest

Beschrijving	Pleisterwerk wanden
Omgeving	Binnen
Primaire drager	Binnenwand

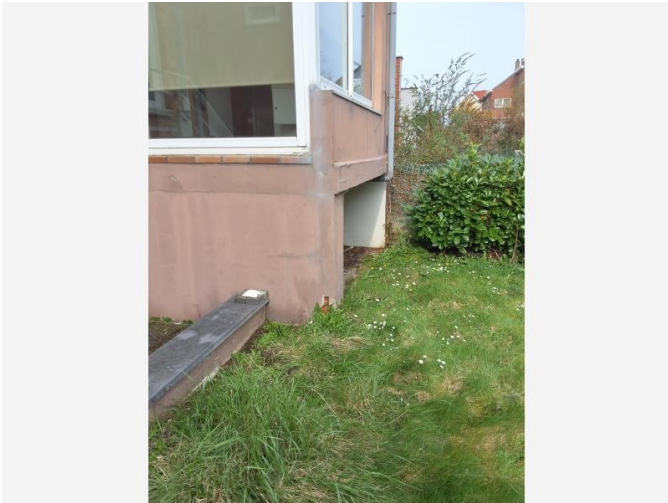
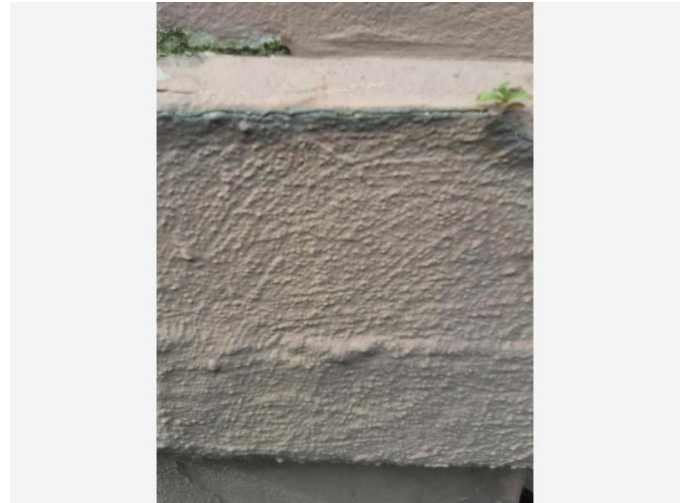
Geen asbest

#	Type	Referentie	Resultaat
11.1	Puntmonster	PM01	Geen asbest

Beschrijving	Crepi gevels
Omgeving	Buiten
Primaire drager	Wand buitenschil
Bindmiddel van materiaal	Gips - kalk

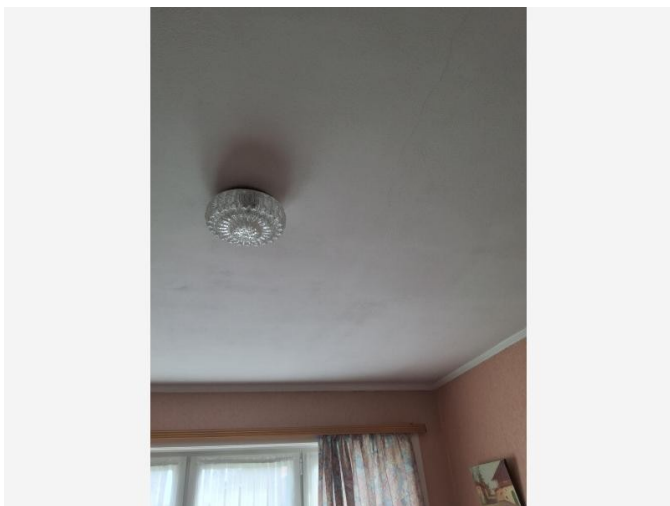
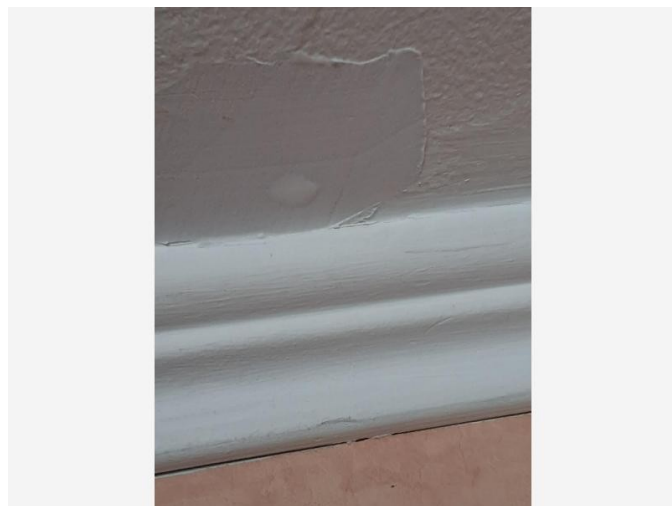
Geen asbest

#	Type	Referentie	Resultaat
12.1	Mengmonster	MM02	Geen asbest

Beschrijving	Pleisterwerk plafonds
Omgeving	Binnen
Primaire drager	Plafond
