# Asbestinventarisatetest

Monnikenhofstraat 43/01, 2040 Antwerpen

Attestnummer : 20241025-000197.000

Uitgegeven op : 25.10.2024

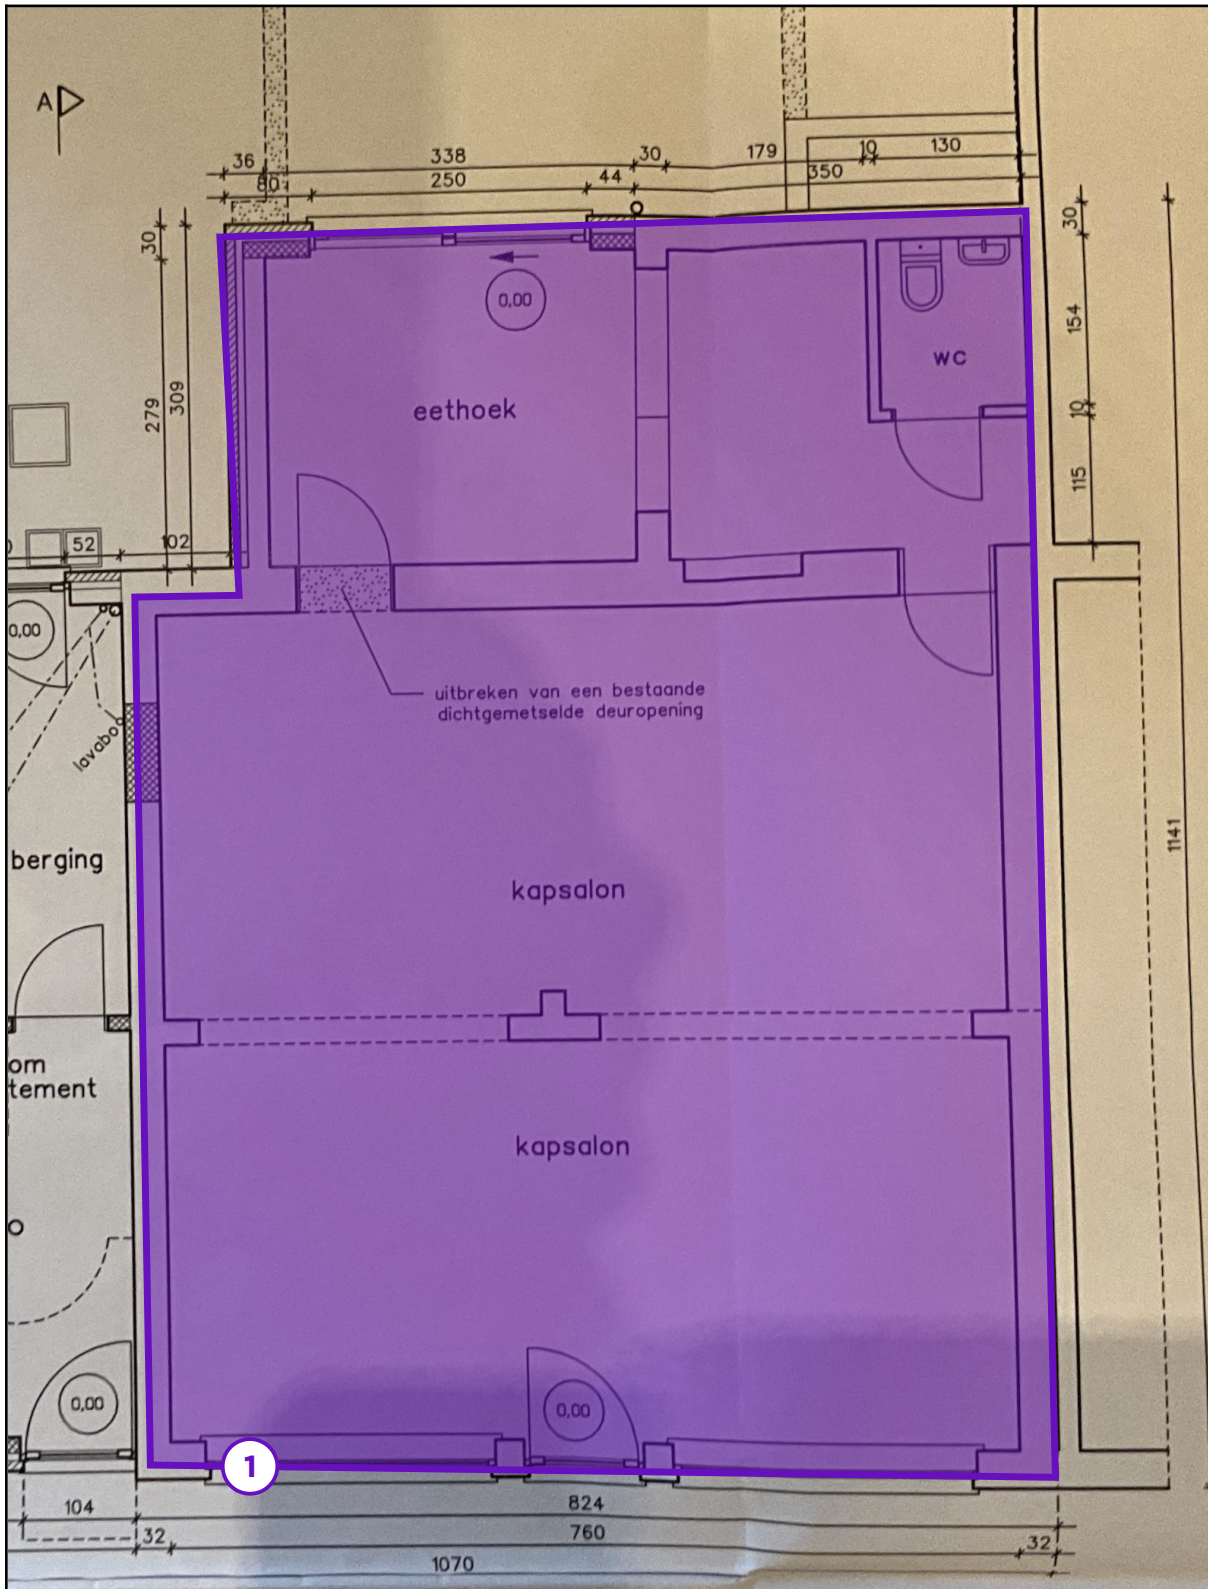
# Plan 1.1: plan

1. Valse wanden,	Advies	-
------------------	--------	---

In het inspectiegebied bevinden zich valse wanden waardoor niet alles inspecteerbaar is voorzichtheid geboden bij werken in valse wanden

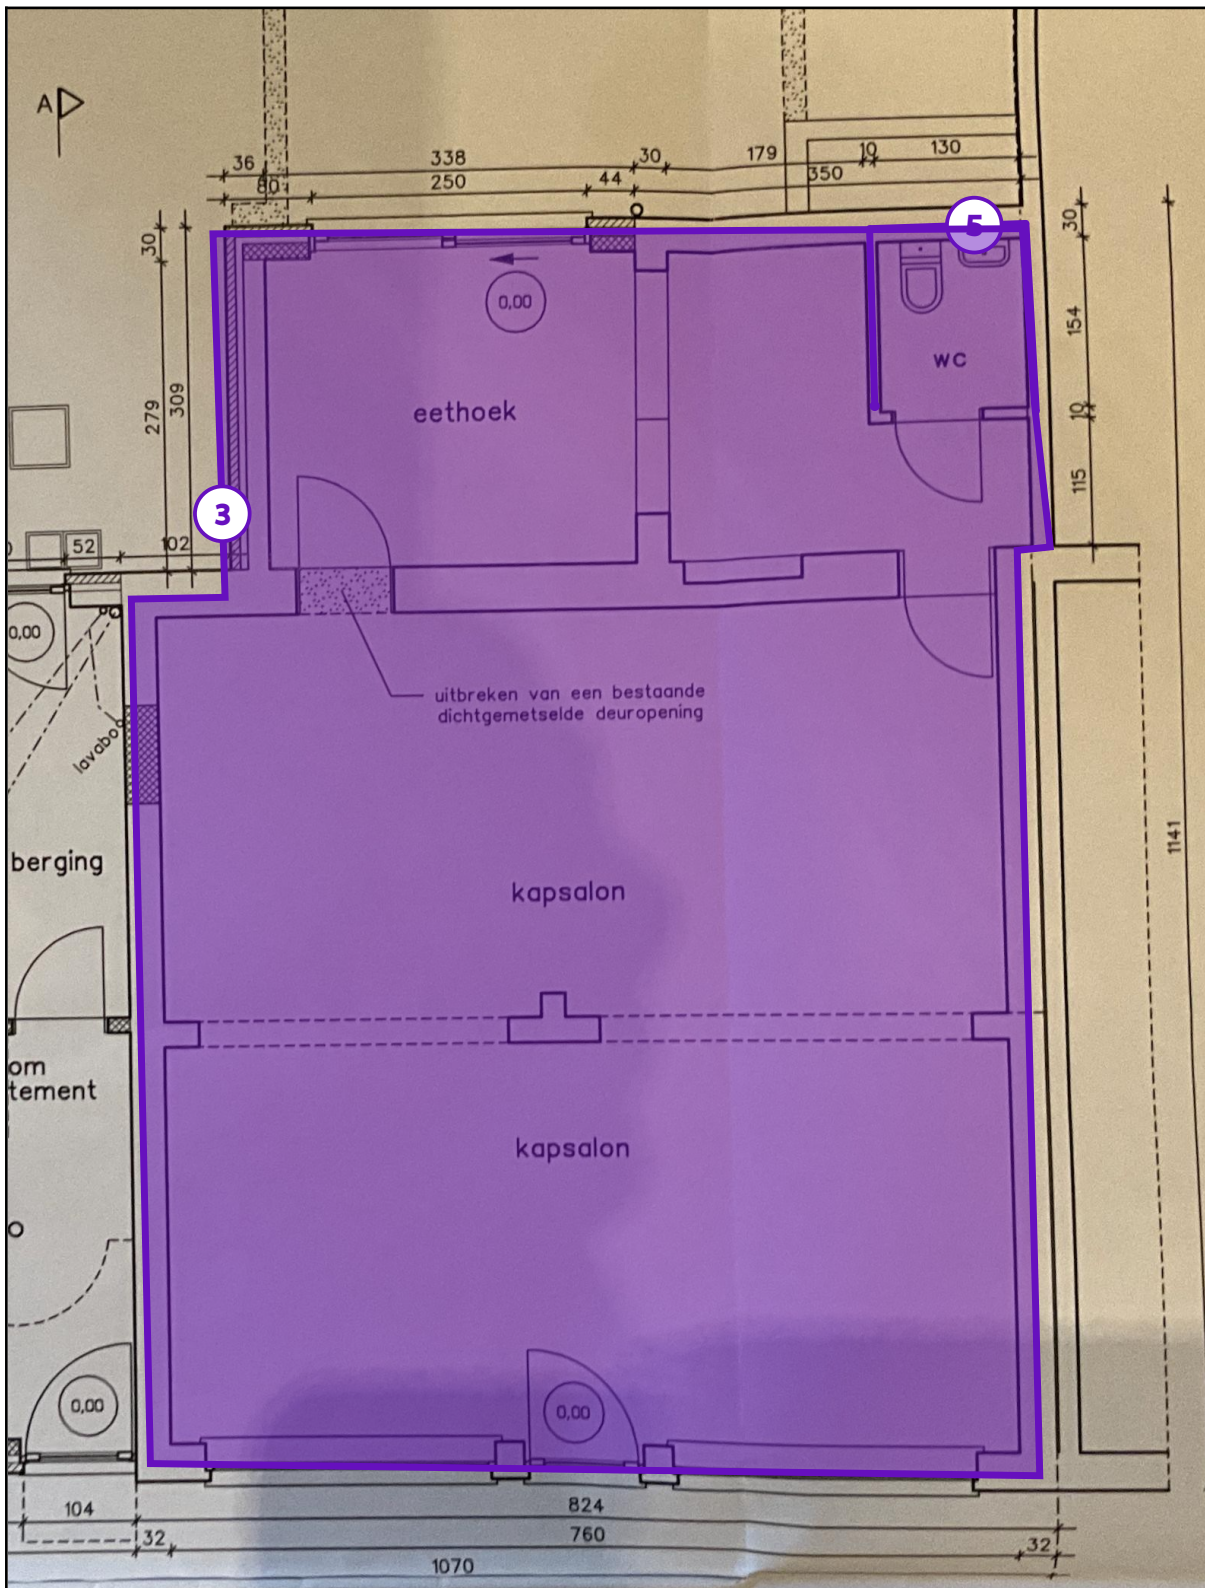
## Plan 1.2: plan

3. Vloertegels goede toestand.	Advies	-
5. muurtegels goede toestand	Advies	-

tegels in goede toestand geen mogelijkheid tot staalname zonder risico op beschadiging

De muurtegels zijn in goede toestand, staalname niet mogelijk zonder beschadigingen aante brengen, Wanneer deze evenwel aan werken onderworpen worden is destructieve staalname noodzakelijk

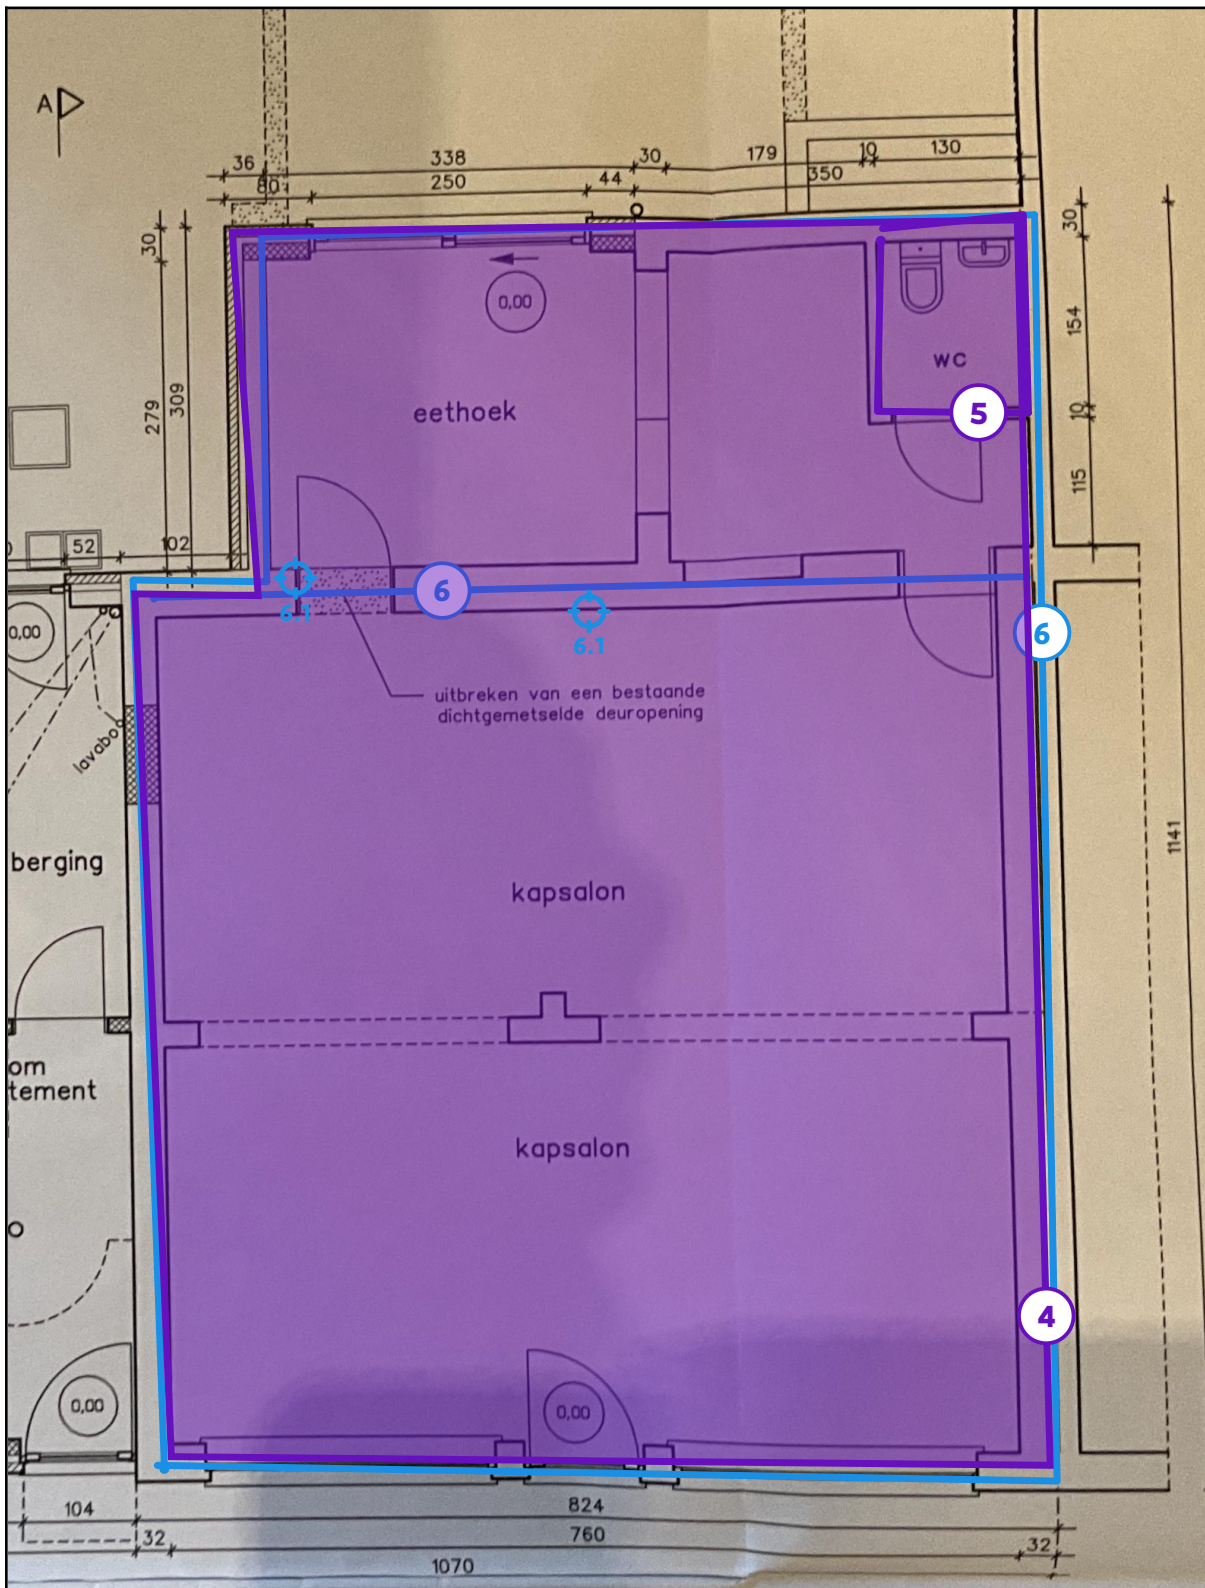
## Plan 1.3: plan

4. Tegellijm niet inspecteerbaar	Advies	-
5. muurtegels goede toestand	Advies	-
6. Pleisterwerk muren	Geen asbest	-
6.1 Code: 1	Mengmonster	-

lijm momenteel niet inspecteerbaar, na verwijdering van de tegels is staalname van de lijmlaag benodigd

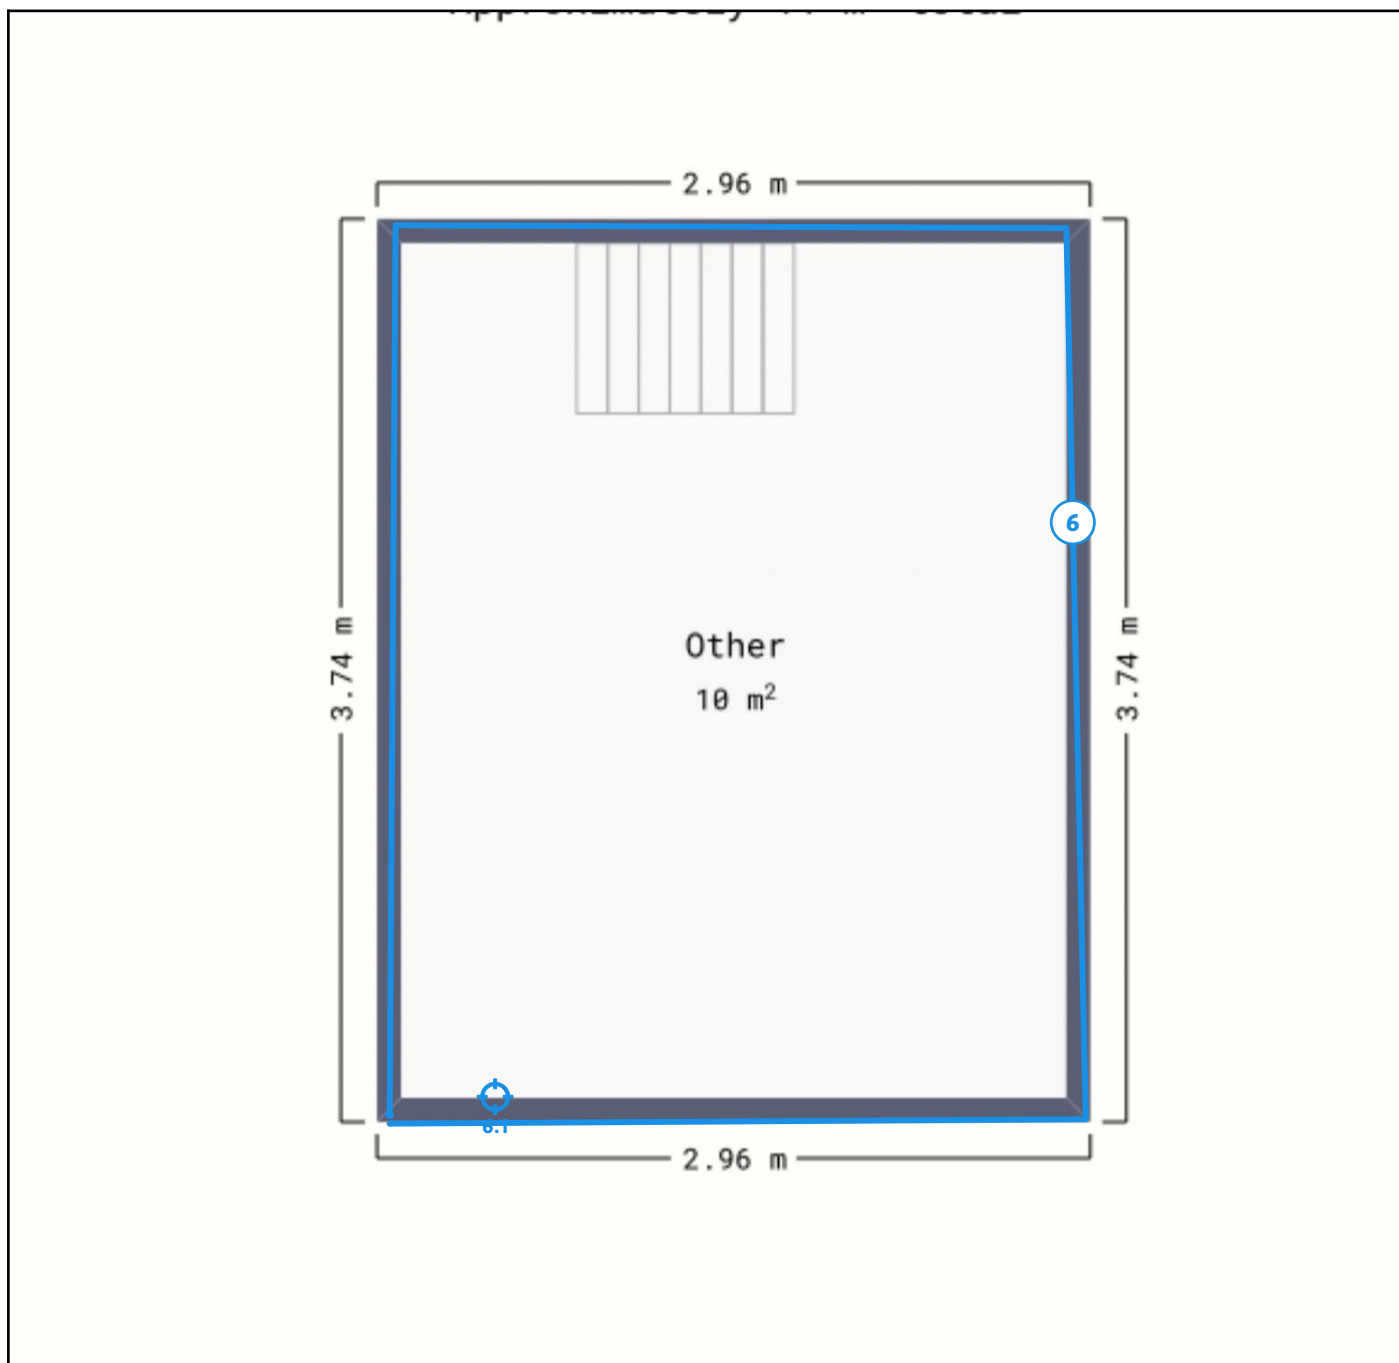
## Plan 1.4: Kelder

Beschrijving	Type	Actie
6. Pleisterwerk muren	Geen asbest	-
6.1 Code: 1	Mengmonster	-

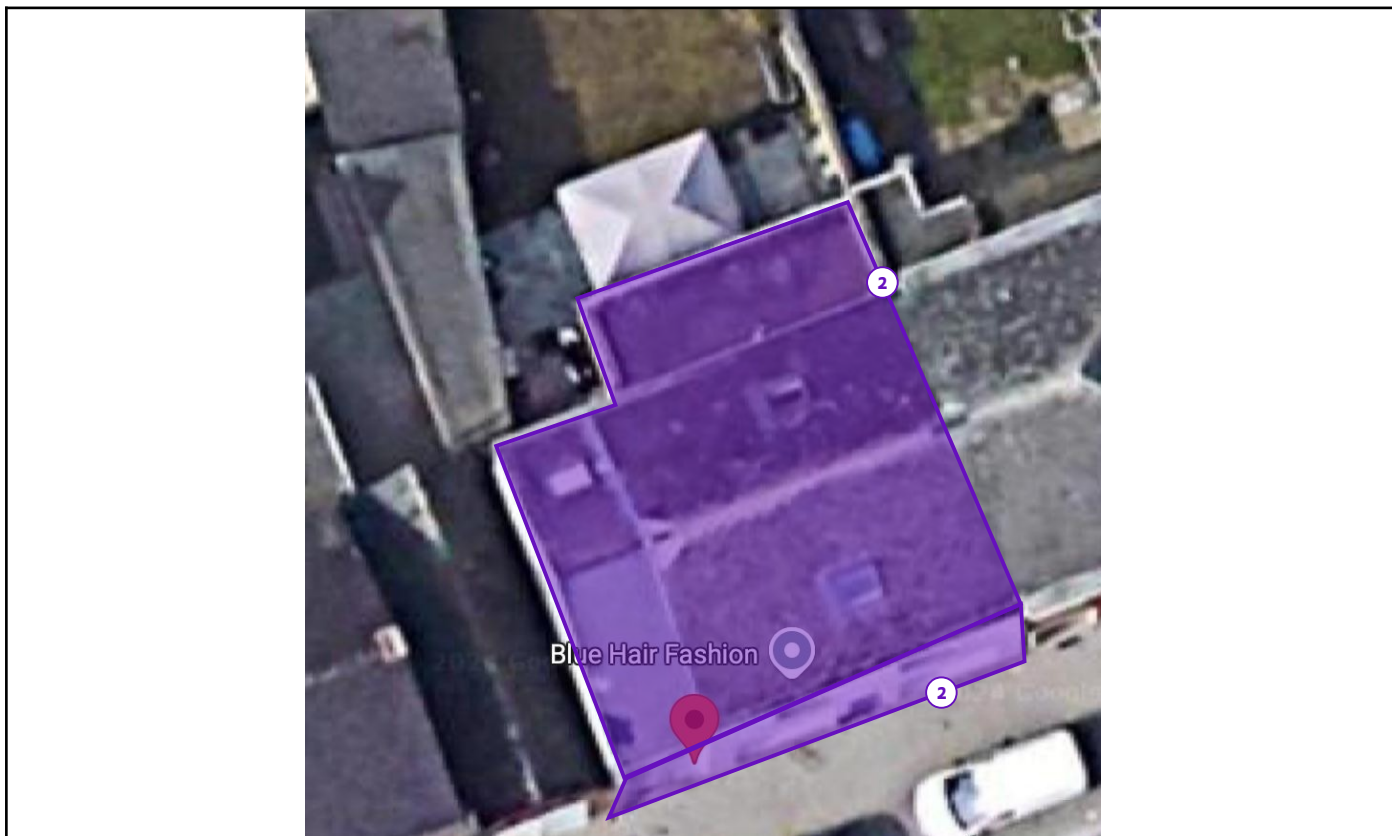
## Plan 1.5: Luchtfoto

Beschrijving	Type	Actie
2. Gemene delen niet inbegrepen	Advies	-

De opmaak van het attest van de gemene delen valt buiten deze opdracht, gemene delen werden derhalve niet opgenomen

\* De gemene delen bevatten asbesthoudende materialen oa dakpannen, de opmaak van een asbest attest gemene delen valt evenwel buiten deze opdracht

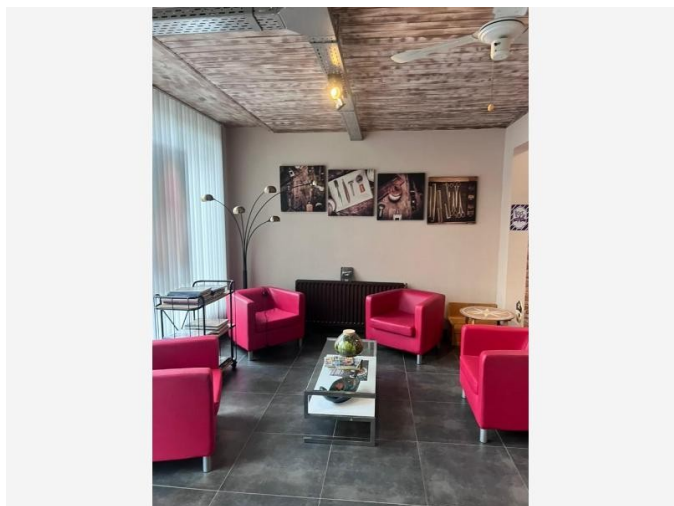
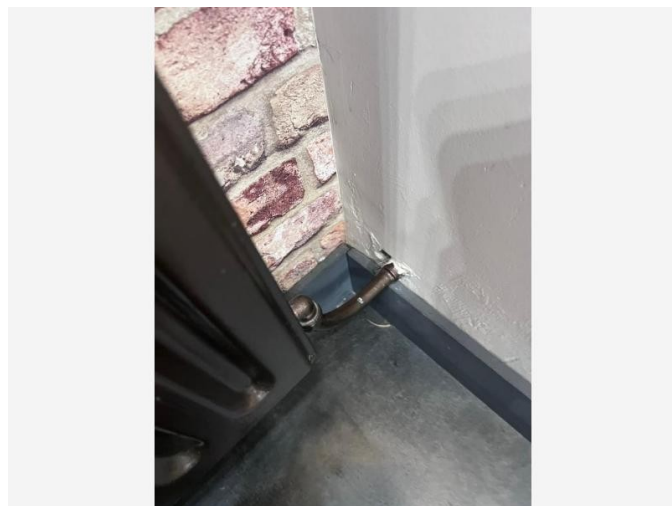
## Fiche 6: Pleisterwerk muren

Geen asbest

#	Type	Referentie	Resultaat
6.1	Mengmonster	1	Geen asbest
