Asbestinventarisatetest

Naamsesteenweg 331, 3001 Leuven

Attestnummer : 20241104-000377.000

Uitgegeven op : 04.11.2024

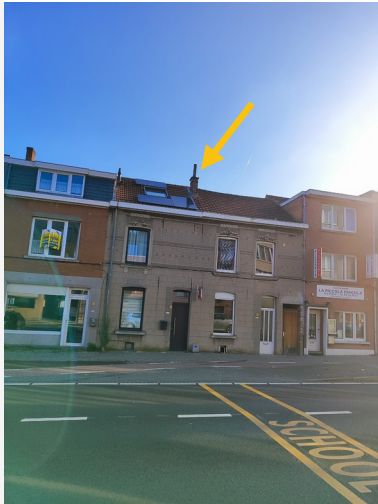
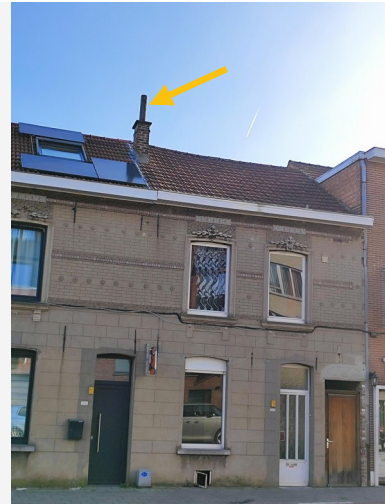
Dringend verwijderen

Eindbeoordeling materiaalrisico	Hoog materiaalrisico en/of hoge kans op vezelvrijgave
---------------------------------	---

Gebondenheid	Categorie 1: hechtgebonden in oorsprong
Asbestsoort (vezeltype)	Crocidoliet aanwezig
Asbestconcentratie	Laag (< 50%)
Afschermingsgraad van het gehele materiaal	Geheel of deels (ook) vrij aan binnenluchtstromen
Toestand van het materiaal	Matig beschadigd, matig verweerd

Beschrijving	schouwbus
Omgeving	Buiten
Primaire drager	HVAC infrastructuur en uitrusting
Asbestmateriaal	Rookgaskanaal
Bindmiddel van asbestmateriaal	Cement
Gebondenheid op basis van bindmiddel	Hecht
Hoeveelheid (lengte - omtrek - dikte - aantal)	<ul style="list-style-type: none">• 1,50 m - 50,00 cm - 0,50 cm - 1 stuk
Totaal volume	0,004 m ³
Eenvoudig bereikbaar	Ja
Bevestigingswijze	<ul style="list-style-type: none">• Verlijmd, ingegoten, versmeerd
Identificatiemethode	Vaststelling zonder monsternamen
Destructieve handeling voor identificatie	Nee
Opmerking	De vermelde oppervlaktes een beredeneerde schatting. Er worden geen rechten verleend aan deze oppervlaktes/diktes/volumes.

- Zorg voor een veilig beheer. Vermijd het beschadigen van het asbestmateriaal. Controleer de toestand jaarlijks op wijzigingen.
- Verwijder dit asbestmateriaal zo snel mogelijk. Volg de toestand goed op.

- Eenvoudige handelingen: mag via doe-het-zelf of door werknemer(s) met opleidingsattest eenvoudige handelingen
De bus kan voorzichtig losgebeiteld worden, extra bevochtigen om stof te voorkomen + dragen van de nodige beschermingsmiddelen (mondmasker ffp3, handschoenen, tyvec cat III type 5-6) Bij de gemeente/containerpark afsluitzakken halen om dubbel in te pakken en af te voeren naar het containerpark als hechtgebonden asbestafval.

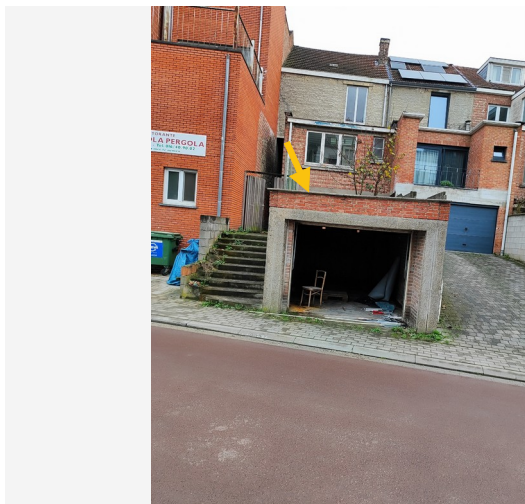
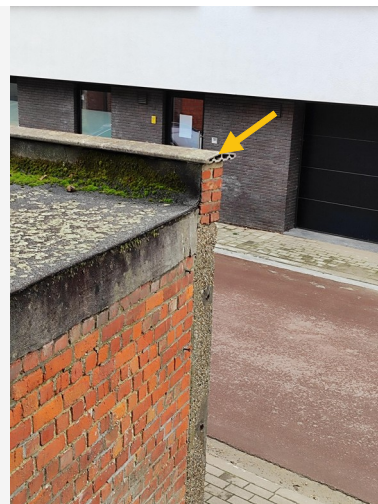
Verwijderen

Eindbeoordeling materiaalrisico	Verhoogd materiaalrisico en/of verhoogde kans op vezelvrijgave
Opmerking	mosgroei

Gebondenheid	Categorie 1: hechtgebonden in oorsprong
Asbestsoort (vezeltype)	Crocidoliet aanwezig
Asbestconcentratie	Laag (< 50%)
Afschermingsgraad van het gehele materiaal	Geheel of deels vrij aan de buitenlucht
Toestand van het materiaal	Matig beschadigd, matig verweerd

Beschrijving	deksteen garage
Omgeving	Buiten
Primaire drager	Plat dak
Asbestmateriaal	Deksteen, muurkap - Hol
Bindmiddel van asbestmateriaal	Cement
Gebondenheid op basis van bindmiddel	Hecht
Hoeveelheid (oppervlakte - dikte - aantal)	• 2,00 m ² - 2,98 cm - 1 stuk
Totaal volume	0,06 m ³
Eenvoudig bereikbaar	Ja
Bevestigingswijze	• Verlijmd, ingegoten, versmeerd
Identificatiemethode	Vaststelling zonder monstername
Destructieve handeling voor identificatie	Nee
Opmerking	De vermelde oppervlaktes, diktes, gewichten en volumes betreffen een beredeneerde schatting. Er worden geen rechten verleend aan deze oppervlaktes/diktes/volume 4 lm

- Zorg voor een veilig beheer. Vermijd het beschadigen van het asbestmateriaal. Controleer de toestand jaarlijks op wijzigingen.
- Verwijder dit asbestmateriaal zo snel mogelijk. Volg de toestand goed op.

- Eenvoudige handelingen: mag via doe-het-zelf of door werknemer(s) met opleidingsattest eenvoudige handelingen
EH via doe-het zelf : De dekstenen kunnen voorzichtig losgebeiteld worden , extra bevochtigen om stof te voorkomen + dragen van de nodige beschermingsmiddelen (mondmasker ffp3, handschoenen,tyvec cat III type 5-6) verpakken in plastic folie en afvoeren naar het containerpark als hechtgebonden asbestafval.

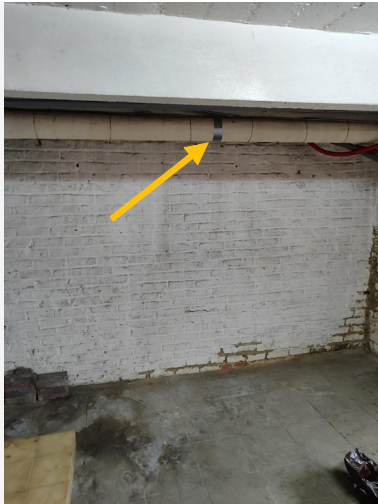
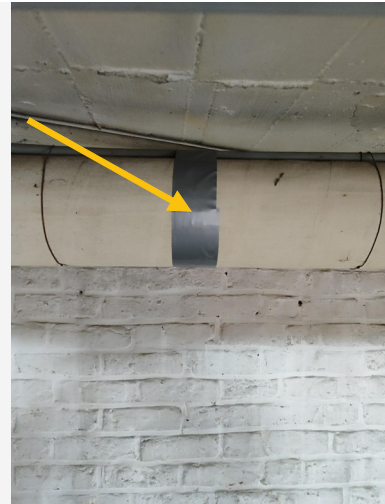
Eindbeoordeling materiaalrisico	Verhoogd materiaalrisico en/of verhoogde kans op vezelvrijgave
---------------------------------	--

Gebondenheid	Categorie 2: niet-hechtgebonden met matrix
Asbestsoort (vezeltype)	Amfibool aanwezig, uitgezonderd crocidoliet
Asbestconcentratie	Hoog ($\geq 50\%$)
Afschermingsgraad van het gehele materiaal	Geheel of deels (ook) vrij aan de binnenlucht
Toestand van het materiaal	Licht beschadigd, licht verweerd. Intact calciumsilicaatmateriaal of categorie III 'gebondenheid'

#	Type	Referentie	Resultaat
3.1	Mengmonster	5	Amosiet

Beschrijving	leidingisolatie rechte stukken
Omgeving	Binnen
Primaire drager	HVAC infrastructuur en uitrusting
Asbestmateriaal	In-situ afwerkingslagen - Thermische isolatie
Bindmiddel van asbestmateriaal	Gips - kalk
Gebondenheid op basis van bindmiddel	Niet-hechtgebonden
Hoeveelheid (lengte - omtrek - dikte - aantal)	<ul style="list-style-type: none">• 12,00 m - 30,00 cm - 3,00 cm - 1 stuk
Totaal volume	0,108 m ³
Eenvoudig bereikbaar	Ja
Bevestigingswijze	<ul style="list-style-type: none">• Verlijmd, ingegoten, versmeerd
Identificatiemethode	Vaststelling met monsternamen
Destructieve handeling voor identificatie	Nee
Opmerking	<p>Er werden mengmonsters genomen volgens de richtlijnen van het inspectieprotocol.</p> <p>Er kunnen bijkomende stalen genomen worden om bepaalde zones uit te sluiten</p>

- Zorg voor een veilig beheer. Vermijd het beschadigen van het asbestmateriaal. Controleer de toestand jaarlijks op wijzigingen.
- Scherm in afwachting van verwijdering het asbestmateriaal af van luchtstromingen en verstoring: bijvoorbeeld door het te verpakken, te fixeren, af te dekken, signalisatie - afbakening aan te brengen, ...
- Verwijder dit asbestmateriaal zo snel mogelijk. Volg de toestand goed op.

- Hermetische zone (erkend asbestverwijderaar)
HZ Erkend asbestverwijderaar : Gipsisolatie wordt losgesneden van dragermateriaal (leiding), asbesthoudend gips zal gemakkelijk verbrokkelen en is losgebonden. Om geen asbestvezels te verspreiden naar de omgeving, dient dit in hermetische zone verwijderd te worden.

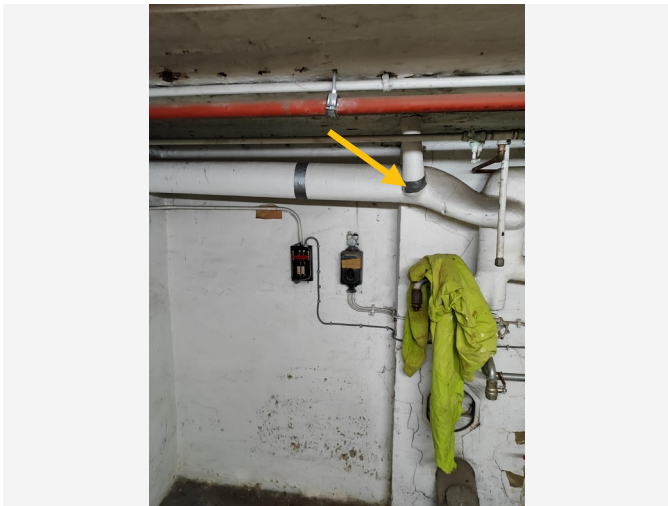
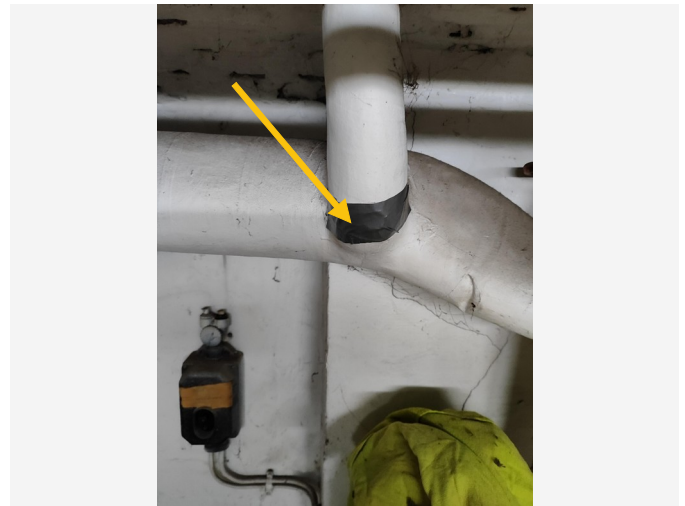
Eindbeoordeling materiaalrisico	Verhoogd materiaalrisico en/of verhoogde kans op vezelvrijgave
---------------------------------	--

Gebondenheid	Categorie 2: niet-hechtgebonden met matrix
Asbestsoort (vezeltype)	Amfibool aanwezig, uitgezonderd crocidoliet
Asbestconcentratie	Hoog ($\geq 50\%$)
Afschermingsgraad van het gehele materiaal	Geheel of deels (ook) vrij aan de binnenlucht
Toestand van het materiaal	Licht beschadigd, licht verweerd. Intact calciumsilicaatmateriaal of categorie III 'gebondenheid'

#	Type	Referentie	Resultaat
4.1	Mengmonster	8	Amosiet

Beschrijving	leidingisolatie bochten
Omgeving	Binnen
Primaire drager	HVAC infrastructuur en uitrusting
Asbestmateriaal	In-situ afwerkingslagen - Thermische isolatie
Bindmiddel van asbestmateriaal	Gips - kalk
Gebondenheid op basis van bindmiddel	Niet-hechtgebonden
Hoeveelheid (lengte - omtrek - dikte - aantal)	<ul style="list-style-type: none">• 1,20 m - 30,00 cm - 4,00 cm - 1 stuk
Totaal volume	0,014 m ³
Eenvoudig bereikbaar	Ja
Bevestigingswijze	<ul style="list-style-type: none">• Verlijmd, ingegoten, versmeerd
Identificatiemethode	Vaststelling met monsternamen
Destructieve handeling voor identificatie	Nee
Opmerking	<p>Er werden mengmonsters genomen volgens de richtlijnen van het inspectieprotocol.</p> <p>Er kunnen bijkomende stalen genomen worden om bepaalde zones uit te sluiten</p>

- Zorg voor een veilig beheer. Vermijd het beschadigen van het asbestmateriaal. Controleer de toestand jaarlijks op wijzigingen.
- Scherm in afwachting van verwijdering het asbestmateriaal af van luchtstromingen en verstoring: bijvoorbeeld door het te verpakken, te fixeren, af te dekken, signalisatie - afbakening aan te brengen, ...
- Verwijder dit asbestmateriaal zo snel mogelijk. Volg de toestand goed op.

- Hermetische zone (erkend asbestverwijderaar)
HZ Erkend asbestverwijderaar : Gipsisolatie wordt losgesneden van dragermateriaal (leiding), asbesthoudend gips zal gemakkelijk verbrokkelen en is losgebonden. Om geen asbestvezels te verspreiden naar de omgeving, dient dit in hermetische zone verwijderd te worden.

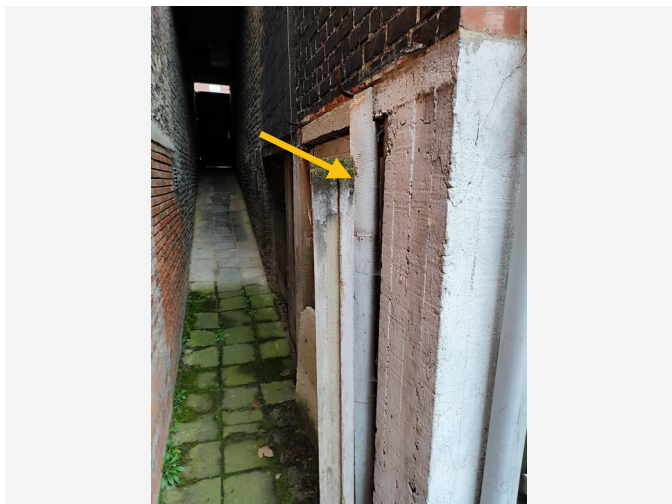
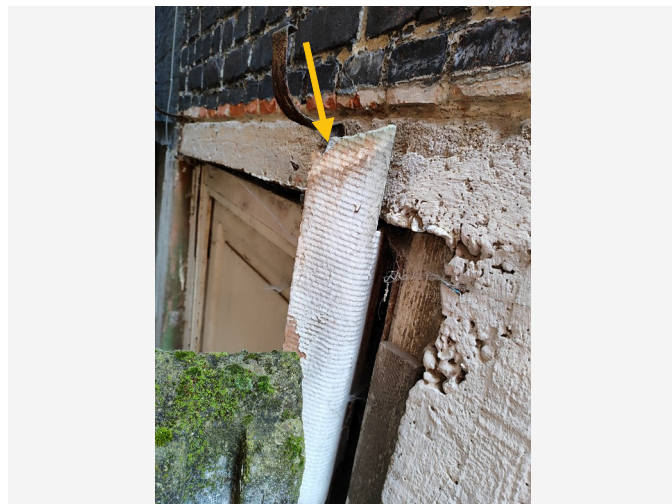
Eindbeoordeling materiaalrisico	Verhoogd materiaalrisico en/of verhoogde kans op vezelvrijgave
---------------------------------	--

Gebondenheid	Categorie 1: hechtgebonden in oorsprong
Asbestsoort (vezeltype)	Alleen chrysotiel
Asbestconcentratie	Laag (< 50%)
Afschermingsgraad van het gehele materiaal	Geheel of deels vrij aan de buitenlucht
Toestand van het materiaal	Matig beschadigd, matig verweerd

#	Type	Referentie	Resultaat
5.1	Puntmonster	7	Chrysotiel

Beschrijving	golfplaat wand
Omgeving	Buiten
Primaire drager	Wand vrijstaand (scheidingsmuur, ...)
Asbestmateriaal	Dak- en gevelbekleding - Golfplaat
Bindmiddel van asbestmateriaal	Cement
Gebondenheid op basis van bindmiddel	Hecht
Hoeveelheid (oppervlakte - aantal)	<ul style="list-style-type: none">• 0,50 m² - 1 stuk
Totale oppervlakte	0,50 m ²
Eenvoudig bereikbaar	Ja
Bevestigingswijze	<ul style="list-style-type: none">• Geschroefd
Identificatiemethode	Vaststelling met monstername
Destructieve handeling voor identificatie	Nee
Opmerking	<p>Er werd een staal genomen aan een uitstekend stuk waardoor de waterdichtheid van de dakbedekking niet in het gedrang komt.</p> <p>De vermelde oppervlaktes, diktes en volumes betreffen een bereedeneerde schatting. Er worden geen rechten verleend aan deze oppervlaktes/diktes/volumes</p>

- Verwijder dit asbestmateriaal zo snel mogelijk. Volg de toestand goed op.
- Hemelwater dat afspoelt van asbestcement daken of gevels kan asbestdeeltjes bevatten. Gebruik het enkel voor gesloten circuits (bv. spoelen toiletten). Reinig na het vervangen van het dak of de gevel de dakgoten en regenwaterput of -ton om asbesthoudend sediment of slib te verwijderen

- Eenvoudige handelingen: mag via doe-het-zelf of door werknemer(s) met opleidingsattest eenvoudige handelingen via doe-het-zelf. Dragen van de nodige beschermingsmiddelen (mondmasker ffp3, handschoenen, tyvec cat III type 5-6). Indien mogelijk de ondervloer afdekken, golfplaten voorzichtig verwijderen, extra fixeren, niet breken, niet gooien, onmiddellijk verpakken of voorzichtig in container met asbest bag plaatsen. Indien golfplaten in slechte staat zijn en kans bestaat op breken: Eenvoudige handeling opgeleid personeel, alle werknemer(s) moeten wel beschikken over een opleidingsattest eenvoudige handelingen 8u basis.

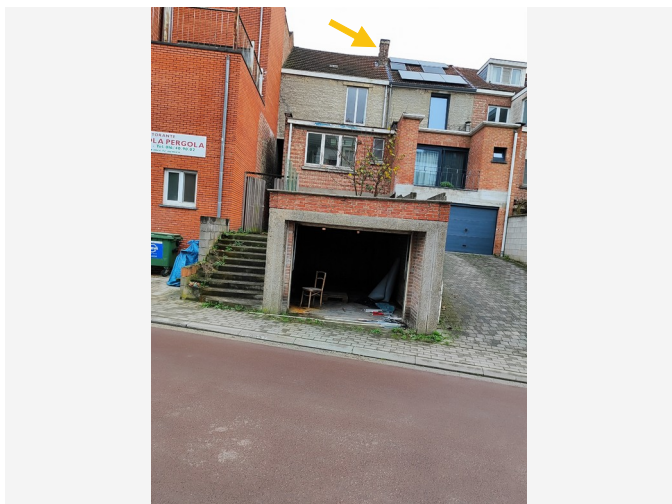
Situeringfoto

Tijdelijke beperking

Reden: Het te onderzoeken materiaal situeert zich hoger dan 3,50 m te rekenen vanaf een veilige ondergrond

Uitleg van de asbestdeskundige: Bij werken (dak of reiniging schouw) kan een stelling geplaatst worden, het is niet duidelijk of er asbestverdachte materialen aanwezig zijn in de schouw.

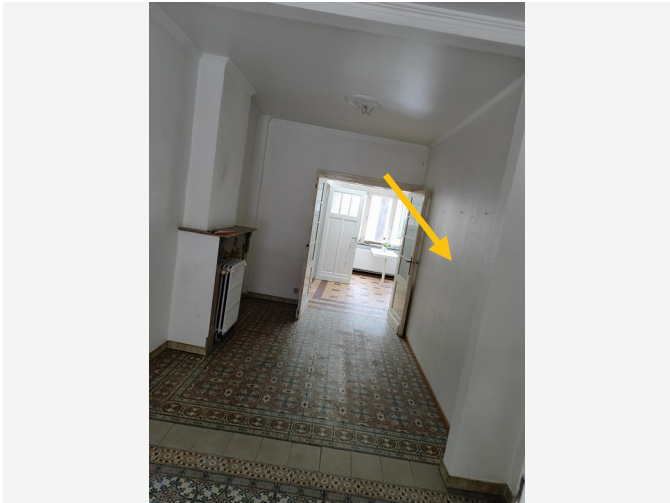
Er kon niet vastgesteld worden wat er achter de valse wanden zit.

Dit is na te kijken en eventueel te bemonsteren bij renovatiewerken

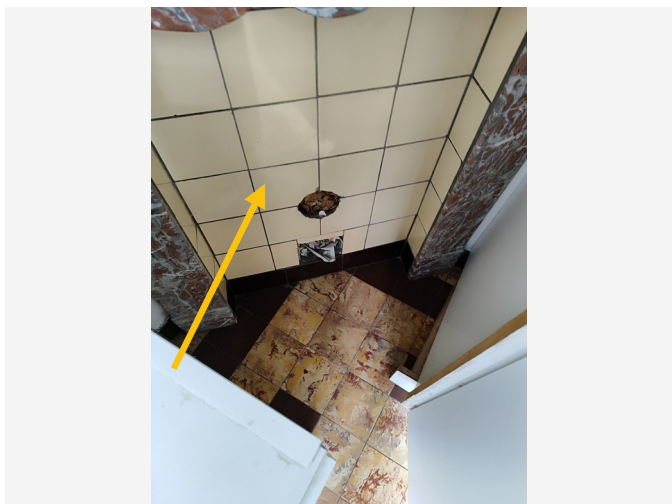
In het inspectieprotocol is een monstername van tegellijm verplicht om dit te identificeren als niet-asbesthoudend. Er waren geen facturen ter beschikking die bevestigen dat de tegels na 2001 waren geplaatst. Er waren geen bestaande beschadigingen aan de wandtegels om de lijm voldoende te kunnen inspecteren. Om dit af te toetsen is het aangewezen om bij eventuele renovatiewerken aan de tegels verder onderzoek/staalname te laten uitvoeren ter controle.

In uitzonderlijke gevallen kan de lijm waarmee deze zijn vastgehecht asbesthoudend zijn. Gezien het een niet-destructief

onderzoek betreft, werd er geen staal genomen. Bij afbraak van deze tegels, is het aangewezen deze lijm laag te laten analyseren op de aanwezigheid van asbest.

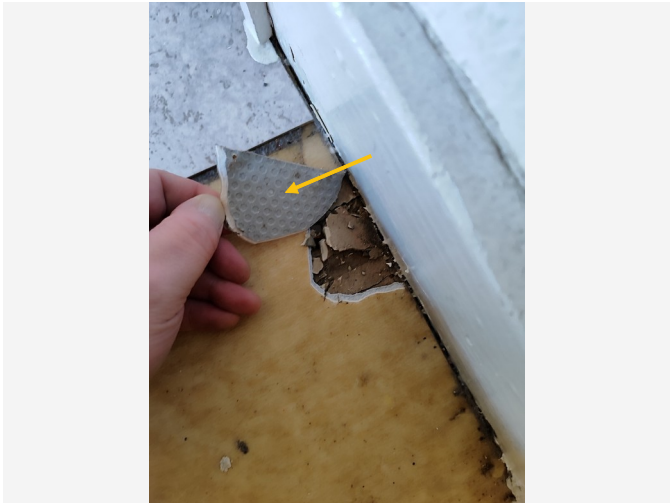
Volgens expertise kunnen we deze vinyl als niet asbest verdacht beschouwen (soepel en flexibel van structuur.)
Geen verdachte karton onderlaag

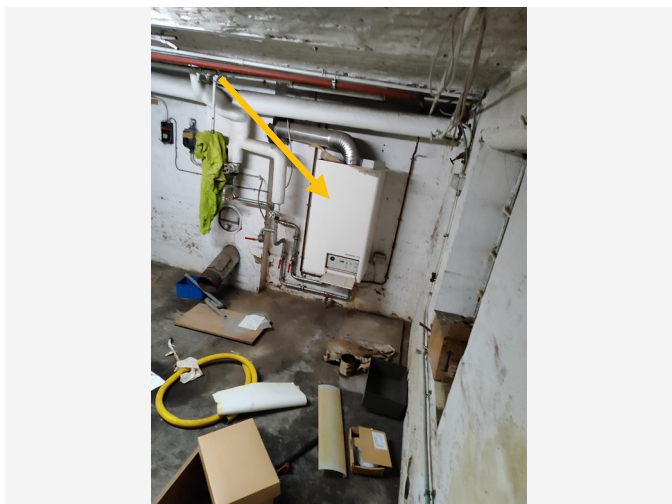
Ketel is bouwjaar 2001.

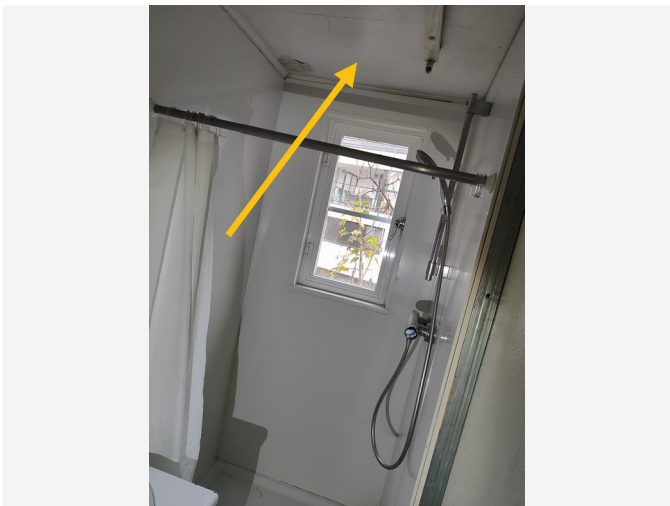
Er kon niet vastgesteld worden wat er achter de valse plafonds zit.

Dit is na te kijken en eventueel te bemonsteren bij renovatiewerken

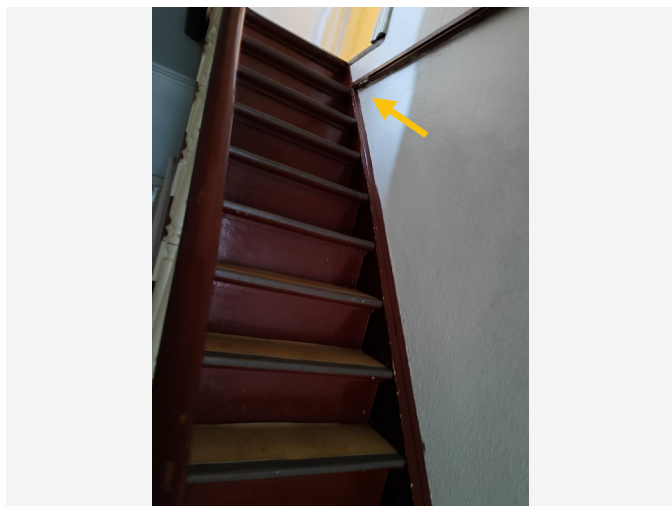
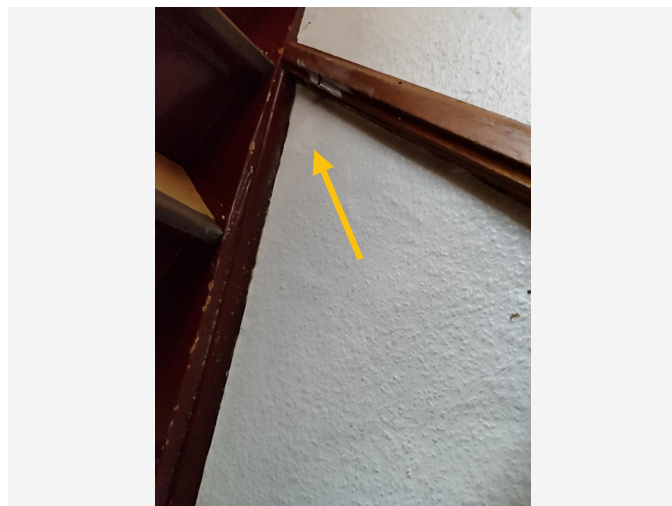
Geen asbest

#	Type	Referentie	Resultaat
13.1	Mengmonster	1	Geen asbest

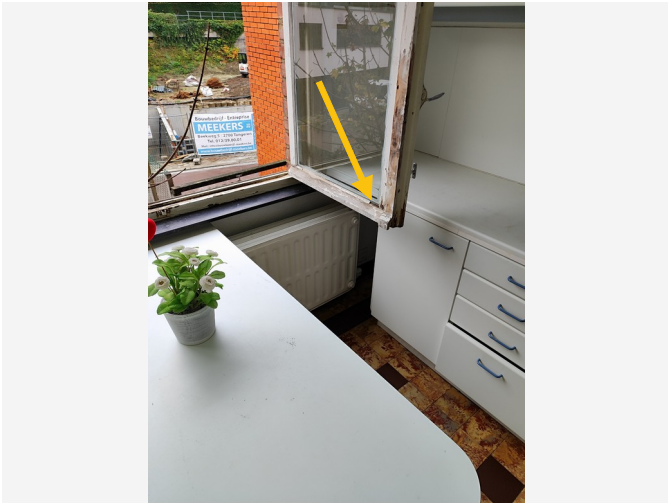
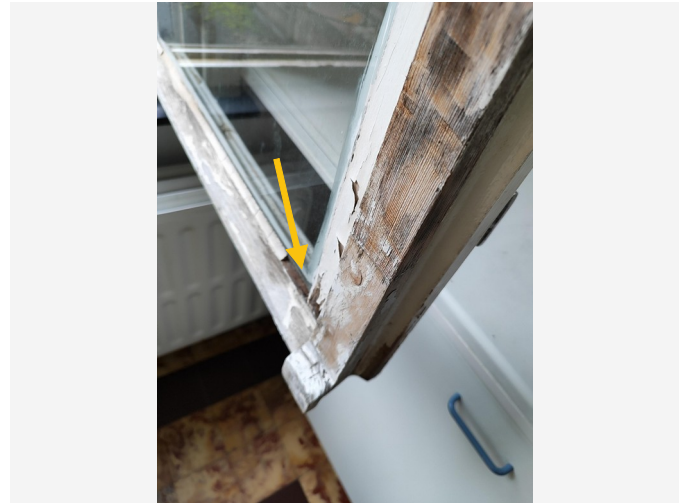
Fiche 14: stopverf

Geen asbest

#	Type	Referentie	Resultaat
14.1	Puntmonster	4	Geen asbest

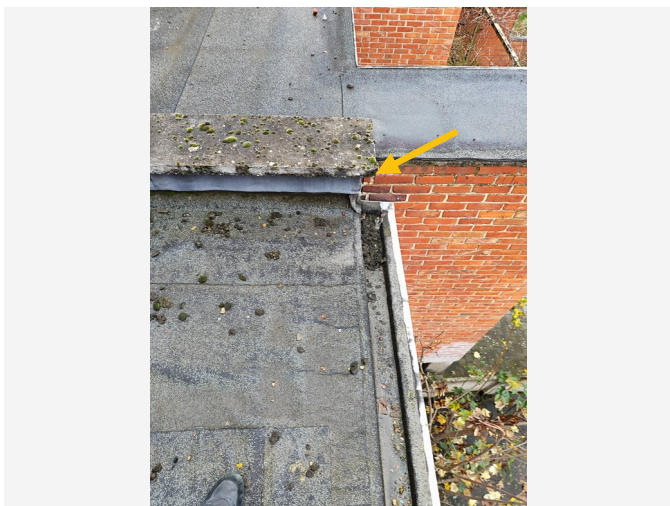
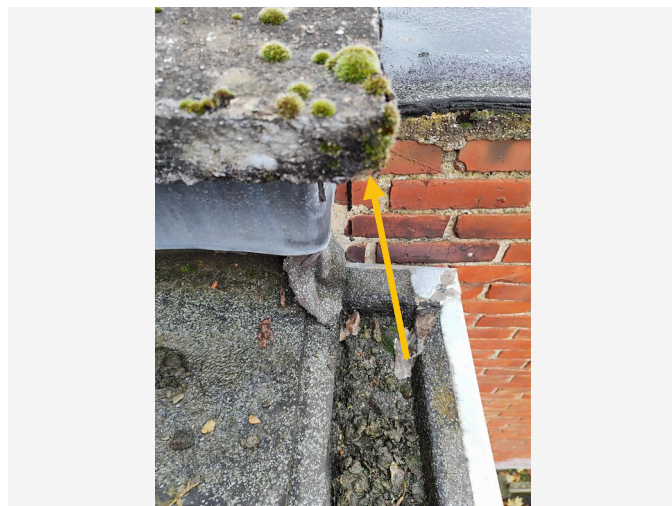
Fiche 15: dekstenen dak keuken

Geen asbest

#	Type	Referentie	Resultaat
15.1	Puntmonster	6	Geen asbest
