# Asbestinventarisatetest

Ter Weibroek 15, 9880 Aalter

Attestnummer : 20250130-000253.000

Uitgegeven op : 30.01.2025

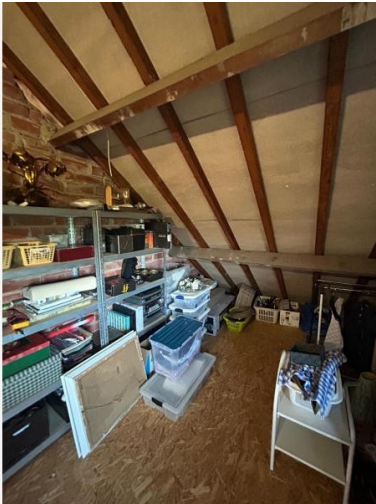
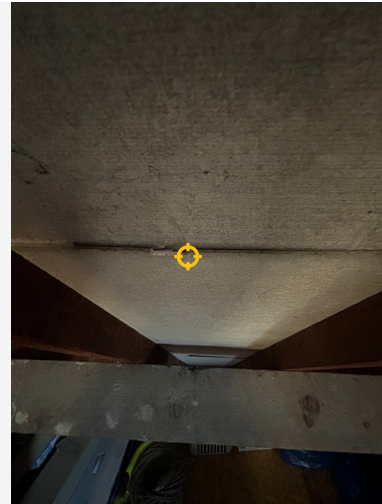
Eindbeoordeling materiaalrisico	Zeer laag materiaalrisico en/of zeer lage kans op vezelvrijgave
---------------------------------	---

Gebondenheid	Categorie 1: hechtgebonden in oorsprong
Asbestsoort (vezeltype)	Alleen chrysotiel
Asbestconcentratie	Laag (< 50%)
Afschermingsgraad van het gehele materiaal	Geheel of deels (ook) vrij aan de binnenlucht
Toestand van het materiaal	Onbeschadigd, niet verweerd

#	Type	Referentie	Resultaat
1.1	Puntmonster	onderdak menuisterite	Chrysotiel

Beschrijving	Onderdak type menuiserie met staalafname
Omgeving	Grenst aan binnen- en buitenlucht
Primaire drager	Schuin dak
Asbestmateriaal	Plaat, paneel, tablet - Type Menuiserie
Bindmiddel van asbestmateriaal	Cement
Gebondenheid op basis van bindmiddel	Hecht
Hoeveelheid (oppervlakte - dikte - aantal)	<ul style="list-style-type: none"><li>• 150,00 m<sup>2</sup> - 0,35 cm - 1 stuk</li></ul>
Totaal volume	0,525 m <sup>3</sup>
Eenvoudig bereikbaar	Ja
Bevestigingswijze	<ul style="list-style-type: none"><li>• Geklemd</li><li>• Genageld, geniet</li></ul>
Identificatiemethode	Vaststelling met monsternamen
Destructieve handeling voor identificatie	Nee
Opmerking	Aangegeven hoeveelheden en gewichten berusten louter op grove inschattingen en kunnen niet gebruikt worden in het kader van een meetstaat voor werken.

- Zorg voor een veilig beheer. Vermijd het beschadigen van het asbestmateriaal. Controleer de toestand jaarlijks op wijzigingen.

- Eenvoudige handelingen: mag via doe-het-zelf of door werknemer(s) met opleidingsattest eenvoudige handelingen  
<https://ovam.vlaanderen.be/wie-mag-wat-verwijderen>

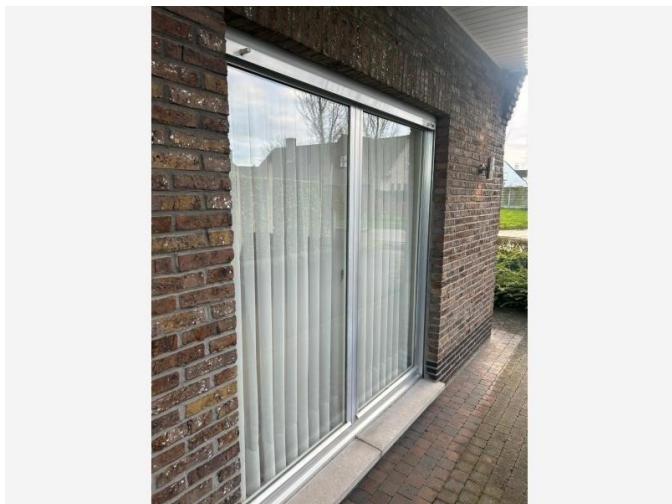
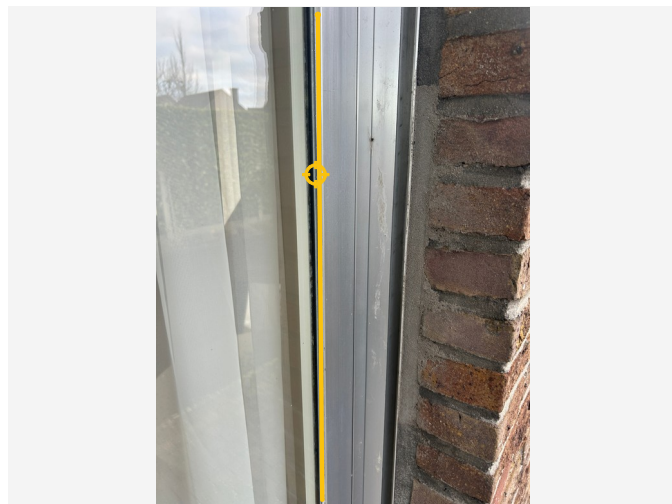
Eindbeoordeling materiaalrisico	Laag materiaalrisico en/of verlaagde kans op vezelvrijgave
---------------------------------	--

Gebondenheid	Categorie 1: hechtgebonden in oorsprong
Asbestsoort (vezeltype)	Alleen chrysotiel
Asbestconcentratie	Laag (< 50%)
Afschermingsgraad van het gehele materiaal	Geheel of deels vrij aan de buitenlucht
Toestand van het materiaal	Licht beschadigd, licht verweerd. Intact calciumsilicaatmateriaal of categorie III 'gebondenheid'

#	Type	Referentie	Resultaat
2.1	Puntmonster	kit glas profiel	Chrysotiel

<b>Beschrijving</b>	Kit aan de ramen (tussen glas en profiel)
<b>Omgeving</b>	Buiten
<b>Primaire drager</b>	Wandopening verticaal (raam, deur, ...)
<b>Asbestmateriaal</b>	In-situ afwerkingslagen - Pasta, stopverf, voegsel, stopsel, vulsel, mastiek, kitten, ...
<b>Bindmiddel van asbestmateriaal</b>	Kitten, mastiek, pasta
<b>Gebondenheid op basis van bindmiddel</b>	Hecht
<b>Hoeveelheid (gewicht - aantal)</b>	<ul style="list-style-type: none"><li>• 15,00 kg - 1 stuk</li></ul>
<b>Totaal gewicht</b>	15,00 kg
<b>Eenvoudig bereikbaar</b>	Ja
<b>Bevestigingswijze</b>	<ul style="list-style-type: none"><li>• Verlijmd, ingegoten, versmeerd</li></ul>
<b>Identificatiemethode</b>	Vaststelling met monstername
<b>Destructieve handeling voor identificatie</b>	Nee
<b>Opmerking</b>	Aangegeven hoeveelheden en gewichten berusten louter op grove inschattingen en kunnen niet gebruikt worden in het kader van een meetstaat voor werken.

- Zorg voor een veilig beheer. Vermijd het beschadigen van het asbestmateriaal. Controleer de toestand jaarlijks op wijzigingen.
- Hemelwater dat afspoelt van asbestcement daken of gevels kan asbestdeeltjes bevatten. Gebruik het enkel voor gesloten circuits (bv. spoelen toiletten). Reinig na het vervangen van het dak of de gevel de dakgoten en regenwaterput of -ton om asbesthoudend sediment of slib te verwijderen

- Eenvoudige handelingen: mag via doe-het-zelf of door werknemer(s) met opleidingsattest eenvoudige handelingen  
<https://ovam.vlaanderen.be/wie-mag-wat-verwijderen>

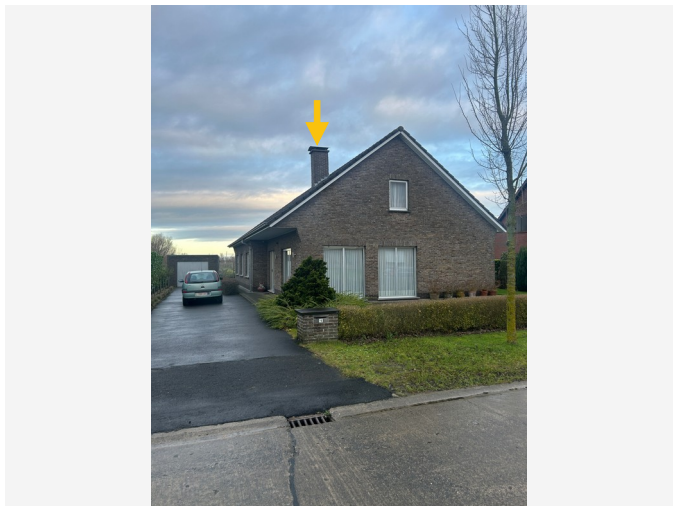
**Reden:** Het te onderzoeken materiaal situeert zich hoger dan 3,50 m te rekenen vanaf een veilige ondergrond

**Uitleg van de asbestdeskundige:** Langs het exterieur zijn geen asbestverdachte materialen waarneembaar.

Het interieur van de schouw kan niet gecontroleerd worden, hoger dan 3,5 m.

Min 2 waargenomen.

Bij renovatie of afbraak, waakzaam zijn voor de inwendige structuur en buizen binnen in de schouw, dit over de volledige lengte van de schouw.

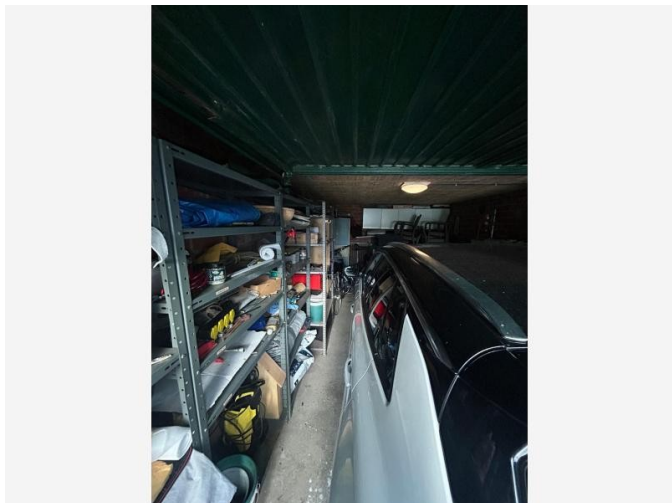
# Fiche 4: Geen pleisterwerk aanwezig aan wand en plafond

Er is geen pleisterwerk aanwezig

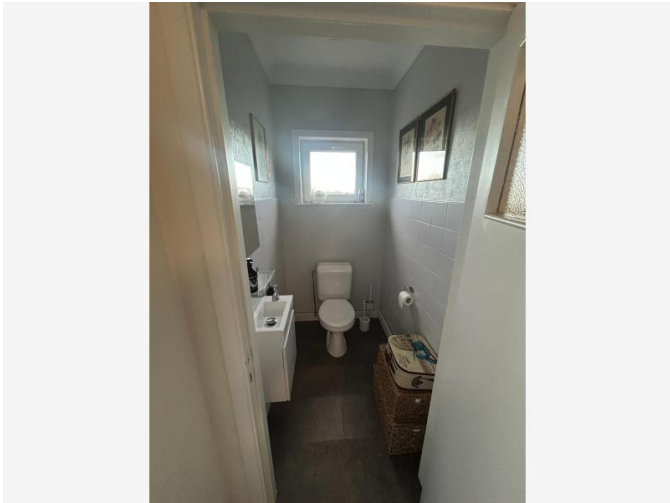
In de keuken, badkamer en wc(s) werden gelijmde tegels aangebracht aan de muren.

De materialen zijn in goede staat en niet verweerd.

De materialen zijn niet bemonsterbaar volgens het inspectieprotocol van het niet destructief onderzoek.

De lijm is niet bereikbaar voor monsternamen omdat de materialen intact zijn (lijm afgedekt).

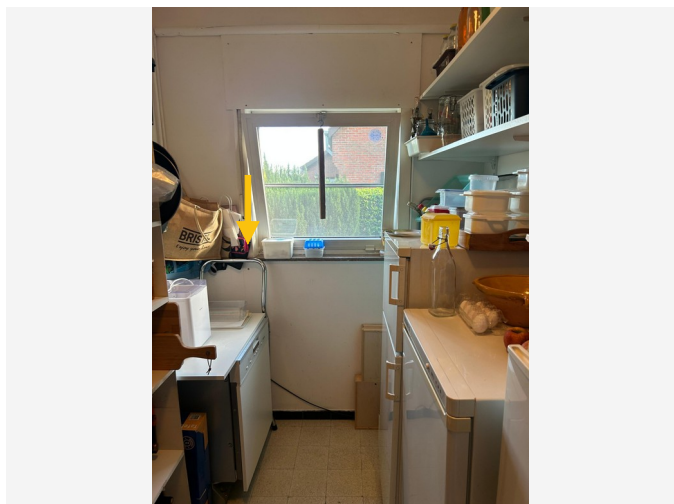
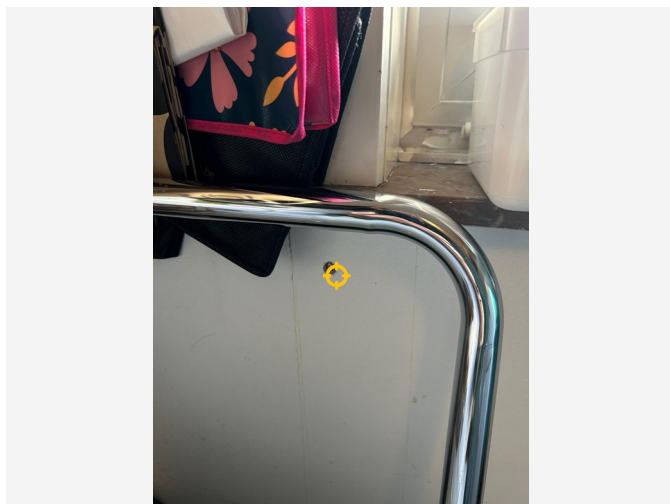
Geen asbest

#	Type	Referentie	Resultaat
7.1	Mengmonster	Wandpleister	Geen asbest

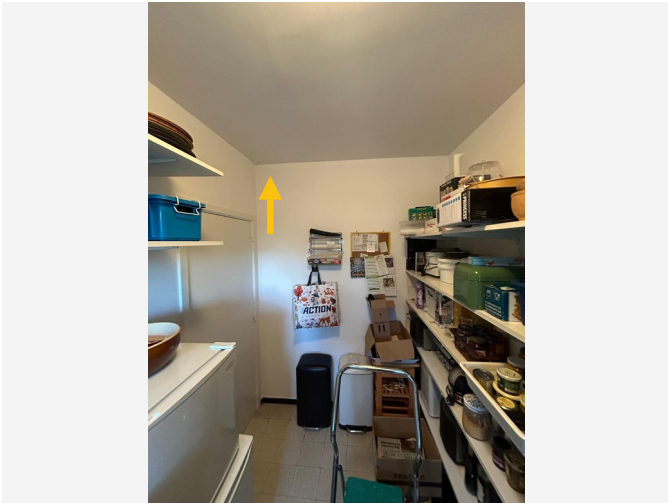
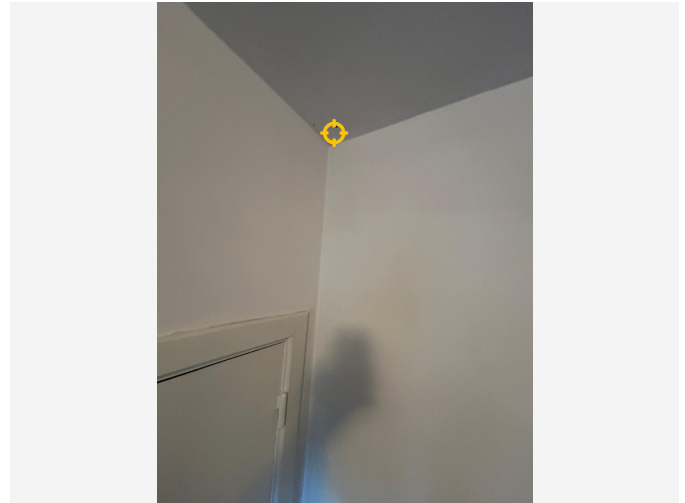
Geen asbest

#	Type	Referentie	Resultaat
8.1	Mengmonster	pleisterwerk plafond	Geen asbest

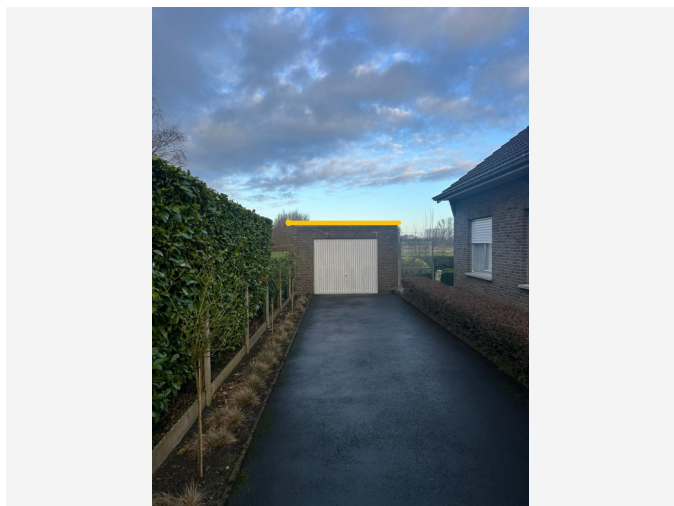
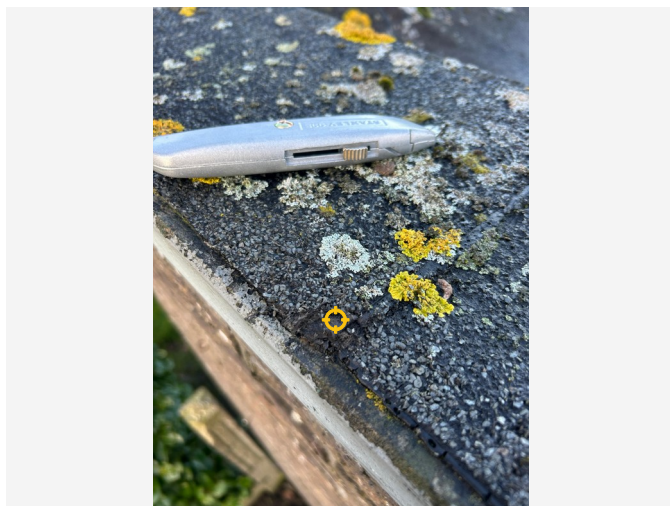
## Fiche 9: Roofing met staalafname

Geen asbest

#	Type	Referentie	Resultaat
9.1	Puntmonster	roofing	Geen asbest
