Asbestinventarisatetest

Zwaluwstraat 15, 3950 Bocholt

Attestnummer : 20221205-000128.000

Uitgegeven op : 05.12.2022

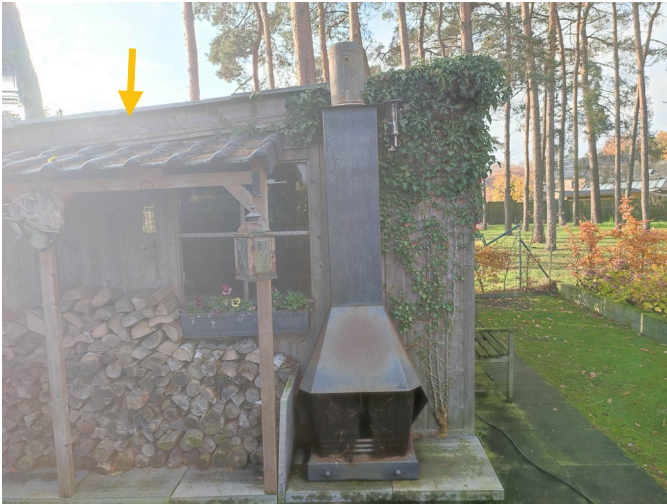
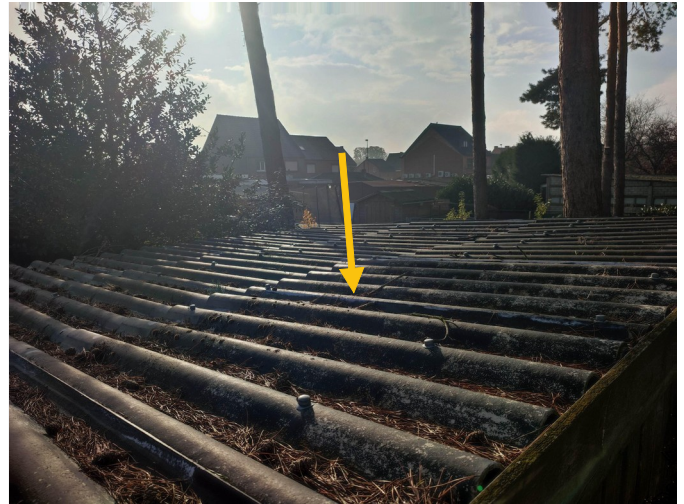
Beschrijving	Type	Actie
1. golfplaten tuinhuis	Asbestmateriaal	Verwijderen

Het asbestmateriaal valt onder de mijlpaal van 2034.

om uitsluitsel te krijgen dient er een staalname genomen te worden.
voorlopig blijven deze golfplaten asbestverdacht

Eindbeoordeling materiaalrisico	Laag materiaalrisico en/of verlaagde kans op vezelvrijgave
---------------------------------	--

Gebondenheid	Categorie 1: hechtgebonden in oorsprong
Asbestsoort (vezeltype)	Crocidoliet aanwezig
Asbestconcentratie	Laag (< 50%)
Afschermingsgraad van het gehele materiaal	Geheel of deels vrij van de buitenlucht
Toestand van het materiaal	Licht beschadigd, licht verweerd. Intact materiaal type Pical – asbestboard of categorie III 'gebondenheid'

Beschrijving	golfplaten tuinhuis
Omgeving	Buiten
Primaire drager	Plat dak
Asbestmateriaal	Dak- en gevelbekleding - Golfplaat
Bindmiddel van asbestmateriaal	Cement
Gebondenheid op basis van bindmiddel	Hecht
Hoeveelheid (oppervlakte - aantal)	• 14,00 m ² - 1 stuk
Totale oppervlakte	14,00 m ²

Eenvoudig bereikbaar	Ja
Bevestigingswijze	<ul style="list-style-type: none">• Geschroefd
Identificatiemethode	Vaststelling zonder monstername
Destructieve handeling voor identificatie	Nee
Opmerking	geen monstername genomen, vermoedelijk asbestverdacht

Verwijderen

- Zorg voor een veilig beheer. Vermijd het beschadigen van het asbestmateriaal. Controleer de toestand jaarlijks op wijzigingen.

- Eenvoudige handelingen: mag via doe-het-zelf of door werknemer(s) met opleidingsattest eenvoudige handelingen omdat het hechtgebonden is

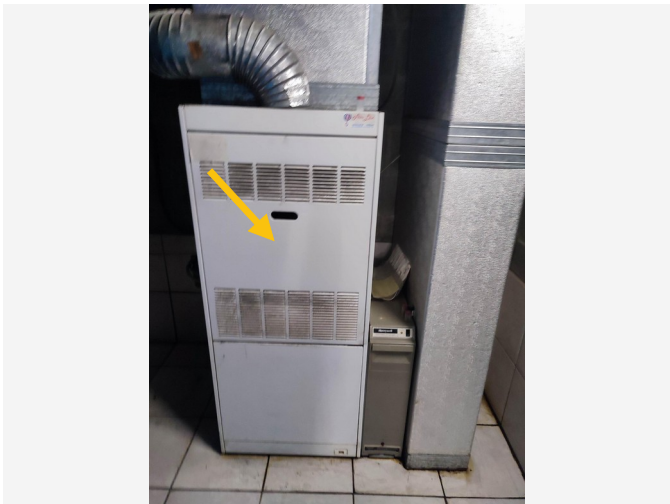
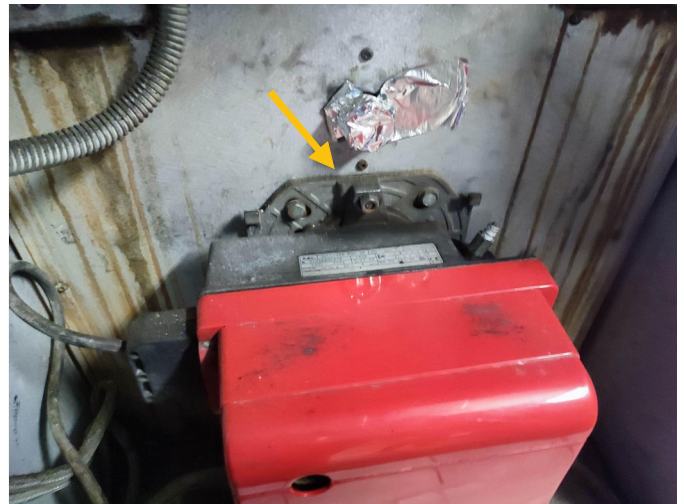
Beschrijving	Type	Actie
2. pakking verwarmingsketel	Asbestmateriaal	Zorgvuldig beheren

Het asbestmateriaal valt onder de mijlpaal van 2040.

Eindbeoordeling materiaalrisico	Zeer laag materiaalrisico en/of zeer lage kans op vezelvrijgave
---------------------------------	---

Gebondenheid	Categorie 1: hechtgebonden in oorsprong
Asbestsoort (vezeltype)	Crocidoliet aanwezig
Asbestconcentratie	Laag (< 50%)
Afschermingsgraad van het gehele materiaal	Enkel randen niet afgeschermd maar geen contact met binnenluchtstromen
Toestand van het materiaal	Onbeschadigd, niet verweerd

Beschrijving	pakking verwarmingsketel
Omgeving	Binnen
Primaire drager	HVAC infrastructuur en uitrusting
Asbestmateriaal	Pakking, dichting
Bindmiddel van asbestmateriaal	Kunststof of -hars
Gebondenheid op basis van bindmiddel	Hecht
Hoeveelheid (gewicht - aantal)	<ul style="list-style-type: none">• 0,02 kg - 1 stuk
Totaal gewicht	0,02 kg
Eenvoudig bereikbaar	Ja
Bevestigingswijze	<ul style="list-style-type: none">• Geklemd
Identificatiemethode	Vaststelling zonder monsternamen

Destructieve handeling voor identificatie	Nee
Opmerking	de ketel is van 1995

Zorgvuldig beheren

- Zorg voor een veilig beheer. Vermijd het beschadigen van het asbestmateriaal. Controleer de toestand jaarlijks op wijzigingen.

- Eenvoudige handelingen: mag via doe-het-zelf of door werknemer(s) met opleidingsattest eenvoudige handelingen pakkingen mogen zelf verwijderd worden

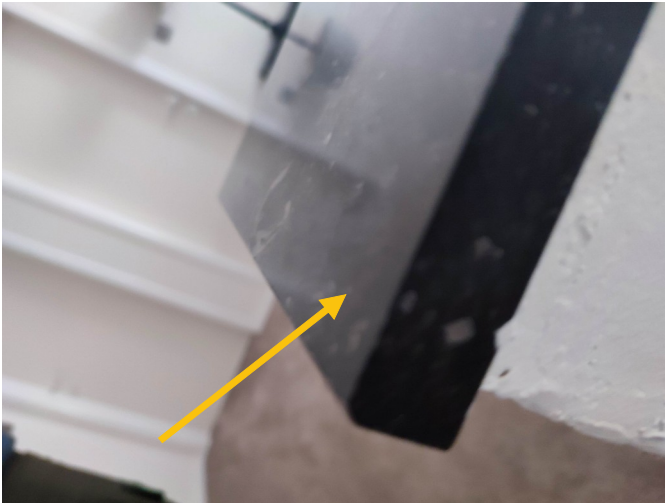
vloeren nv0 zijn voornamelijk keramisch , boven ligt tapijt en is dus niet asbestverdacht

de raamtabletten en dorpels zijn natuursteen en geen imitatiemarmer en zijn dus niet asbestverdacht

de verlaagde plafonds nv+1 zijn van gyproc

de siliconen vande ramen zijn in n later tijdstip aangebracht dan asbestverdachte mastiek op de markt gebracht is

het onderdak is niet vast te stellen door visuele inspectie

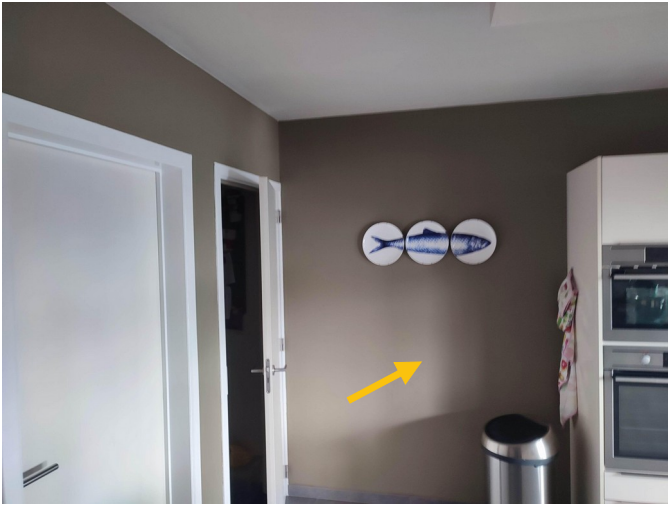
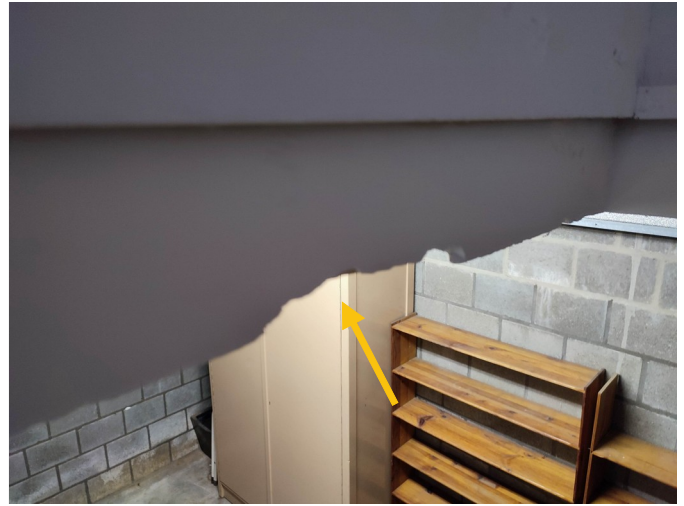
Fiche 4: pleisterwerk wanden

Geen asbest

#	Type	Referentie	Resultaat
4.1	Mengmonster	r002329086	Geen asbest

Beschrijving	pleisterwerk wanden
Omgeving	Binnen
Primaire drager	Binnenwand

Bindmiddel van materiaal	Gips - kalk
Gebondenheid op basis van bindmiddel	Niet-hechtgebonden
Hoeveelheid (oppervlakte - dikte - aantal)	• 320,00 m ² - 1,00 cm - 1 stuk
Totaal volume	3,20 m ³
Identificatiemethode	Vaststelling met monstername
Destructieve handeling voor identificatie	Nee

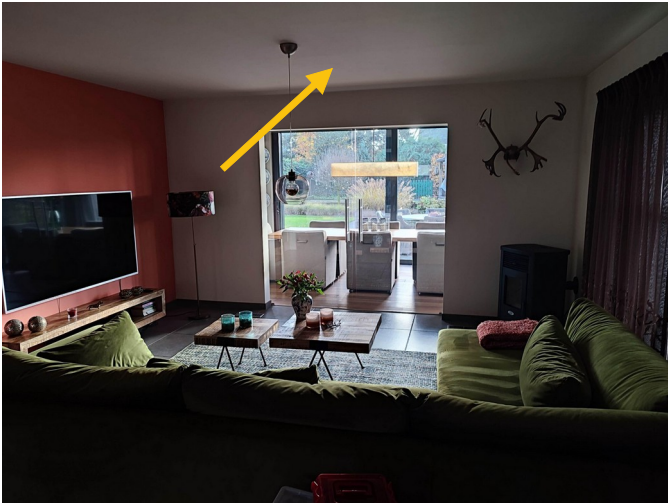
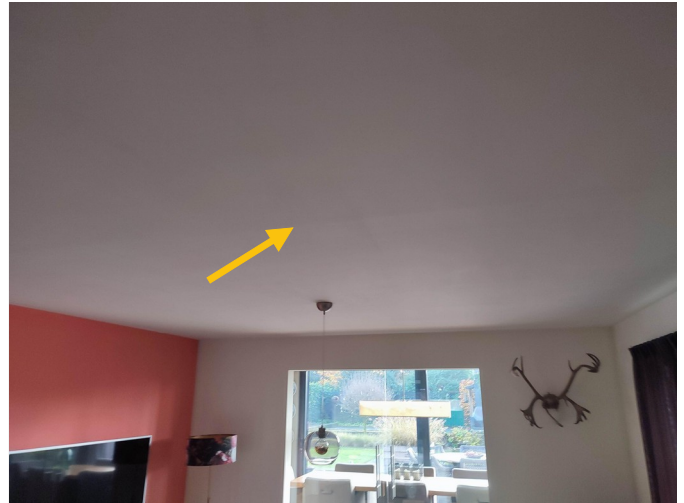
Fiche 5: pleisterwerk plafonds

Geen asbest

#	Type	Referentie	Resultaat
5.1	Mengmonster	r002329087	Geen asbest

Beschrijving	pleisterwerk plafonds
Omgeving	Binnen
Primaire drager	Plafond
Bindmiddel van materiaal	Gips - kalk

Gebondenheid op basis van bindmiddel	Niet-hechtgebonden
Hoeveelheid (oppervlakte - dikte - aantal)	• 100,00 m ² - 1,00 cm - 1 stuk
Totaal volume	1,00 m ³
Identificatiemethode	Vaststelling met monstername
Destructieve handeling voor identificatie	Nee
