VERSLAG VAN ONDERZOEK: HUISHOUELIJKE ELEKTRISCHE INSTALLATIE

43.929

Albert Liénartstraat 1 - 9300 Aalst België

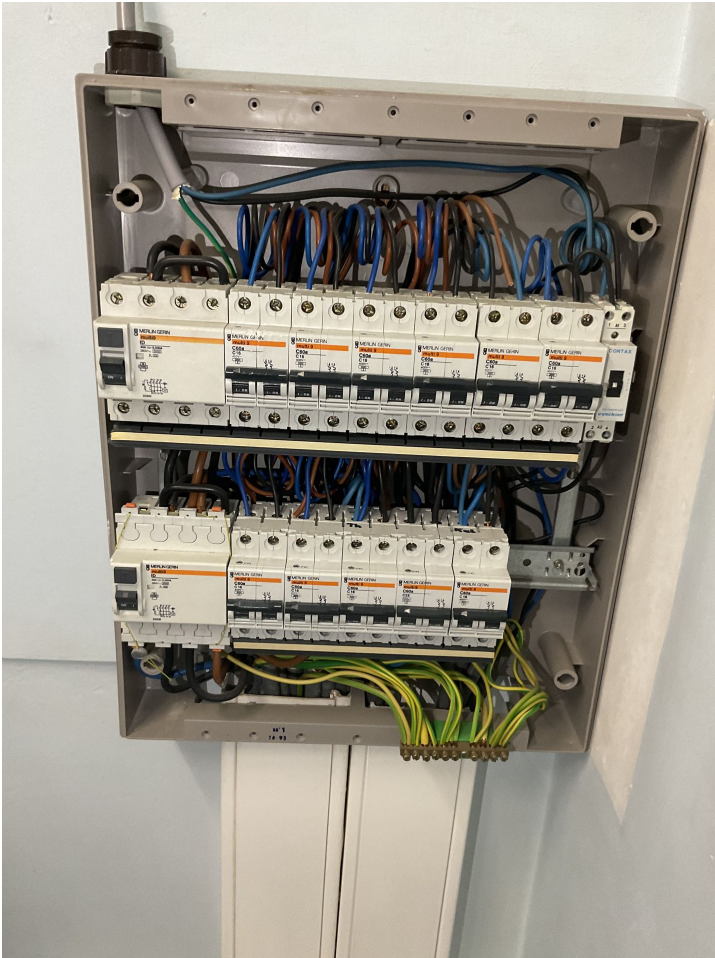
Verdeelbord 1

Bewoordingen	Paragraaf
Eendraadsschema('s) van de installatie is (zijn) te voorzien.	B1: 3.1.2.; 9.1.1; 9.1.2; B3: 3.1.2.
Situatieschema('s) van de installatie is (zijn) te voorzien.	B1: 9.1.2.
Schakelaar, contactdoos of aftakdoos herschikken en/of opnieuw bevestigen.	
Differentieel moet te vervangen worden.	
Differentieel voldoet niet aan de normen
