Asbestinventarisatetest

Korenbloemlaan 32, 9700 Oudenaarde

Attestnummer : 20250305-000029.000

Uitgegeven op : 05.03.2025

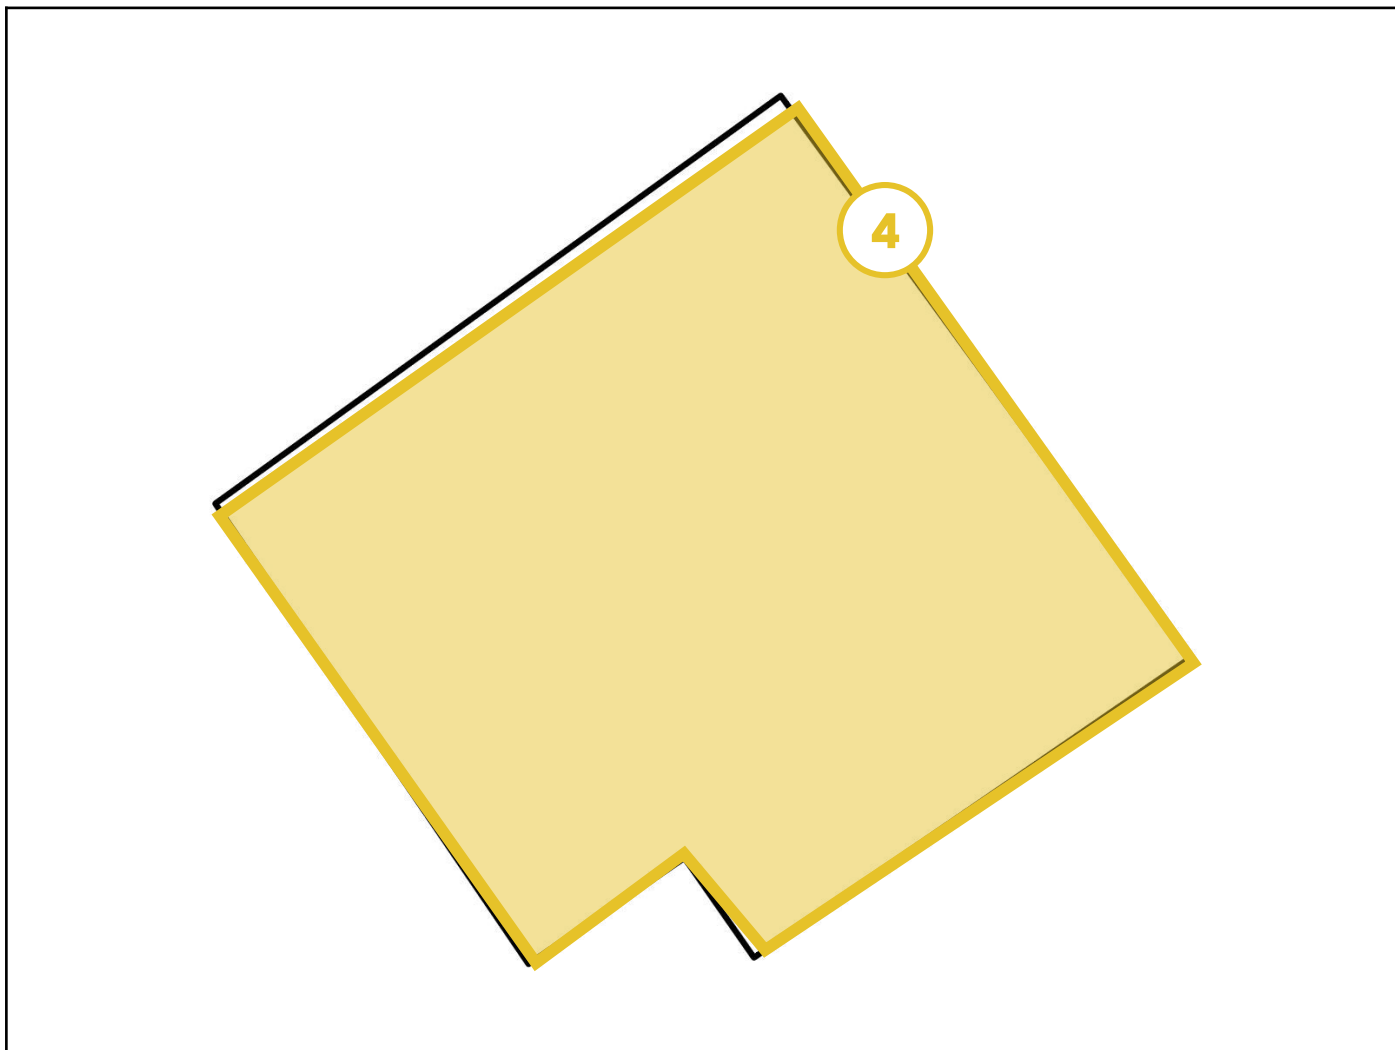
Plan 1.3: Onderdak

Beschrijving	Type	Actie
4. Onderdak type Menuiserite	Asbestmateriaal	Zorgvuldig beheren

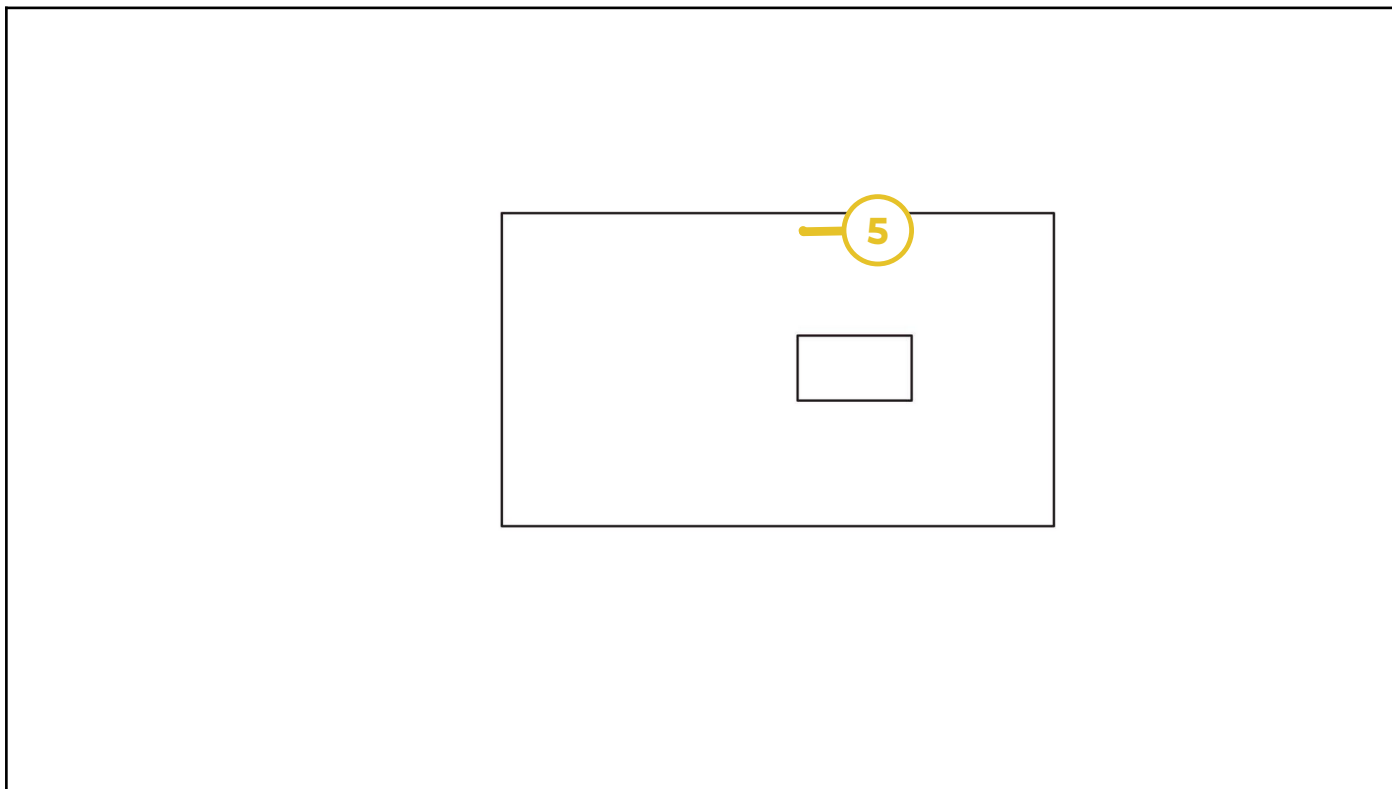
Plan 1.4: Zolder

Beschrijving	Type	Actie
5. Mastiek	Asbestmateriaal	Zorgvuldig beheren

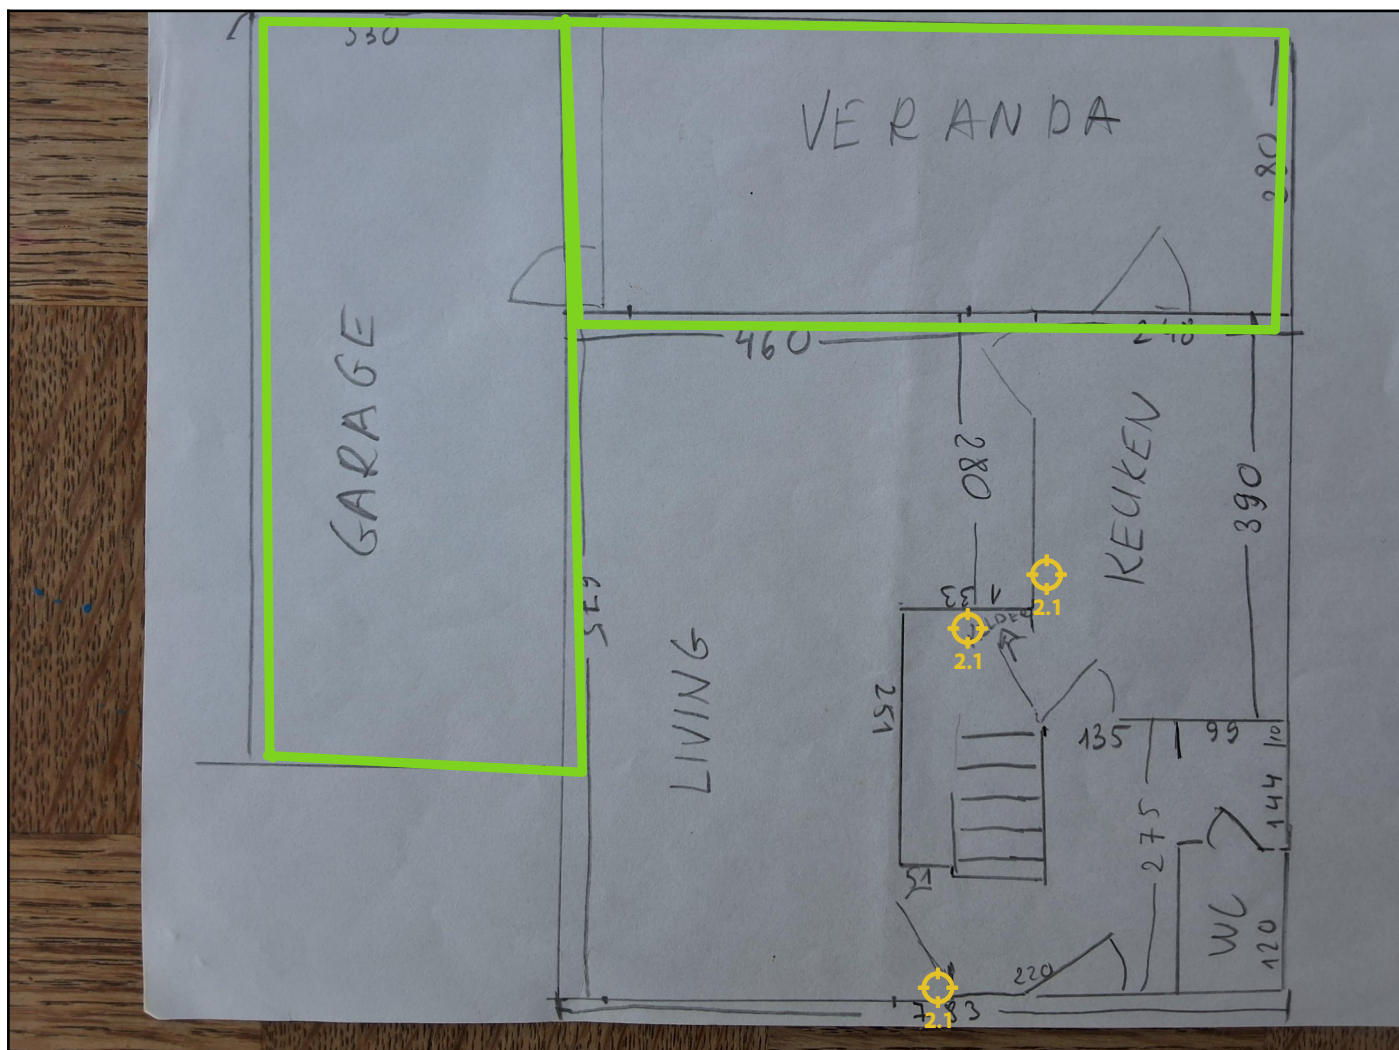
Plan 1.5: Gelijkvloers, wanden

Beschrijving	Type	Actie
2. Pleisterwerk wanden	Asbestmateriaal	Zorgvuldig beheren
2.1 Code: 1	Mengmonster	-

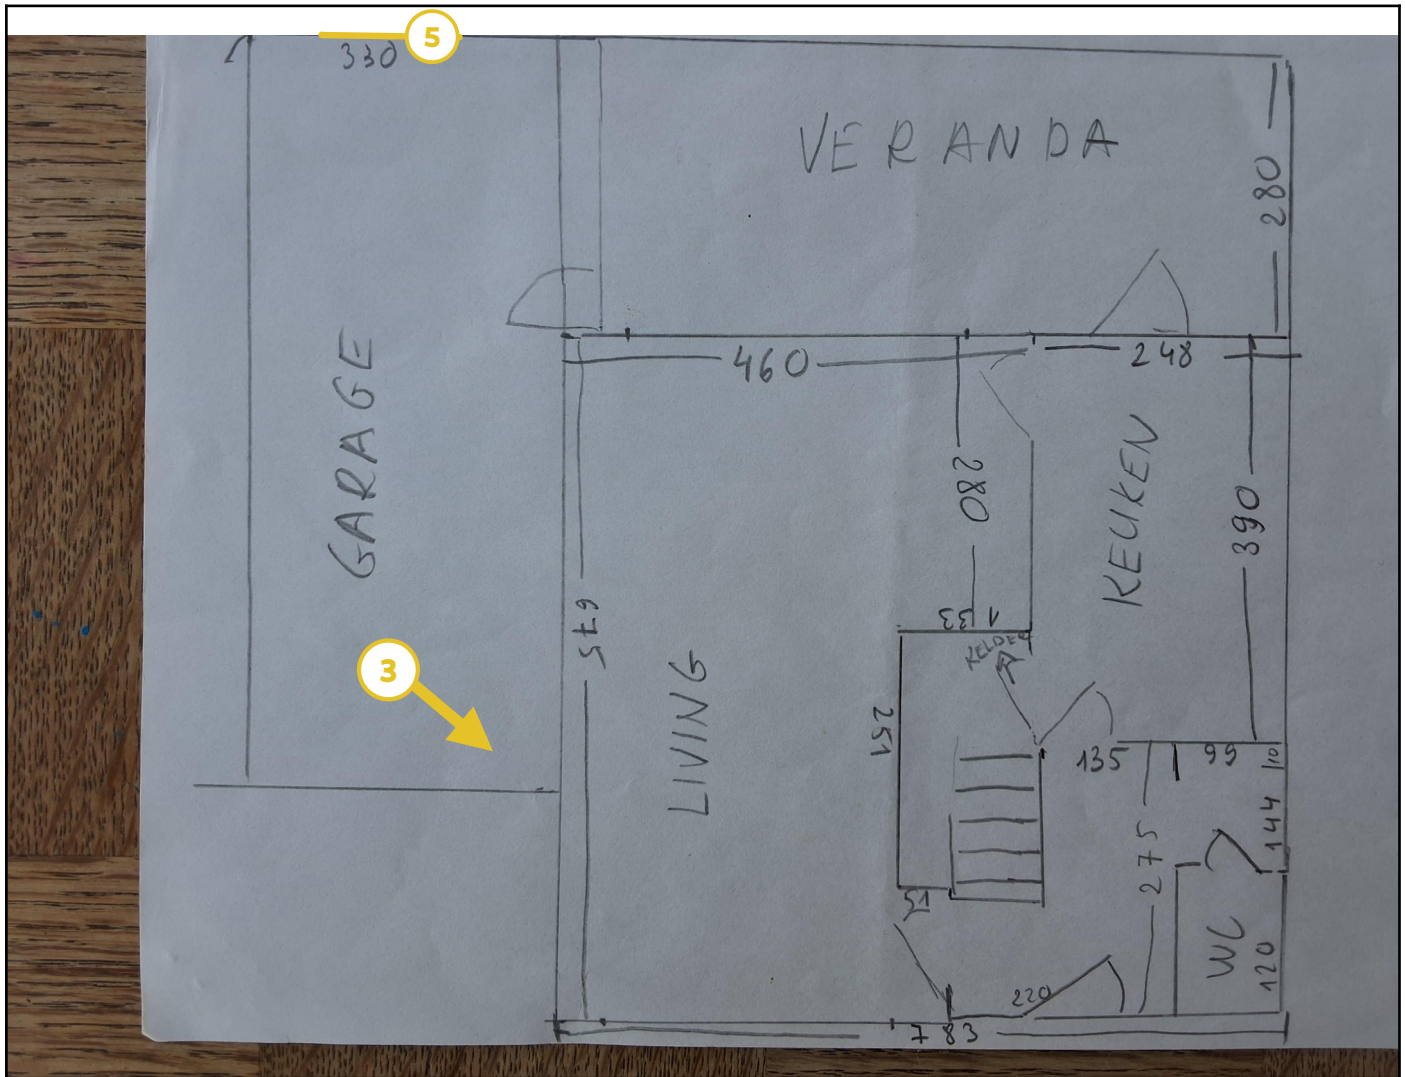
Plan 1.7: Gelijkvloers

Beschrijving	Type	Actie
3. Elektrische meter	Asbestmateriaal	Zorgvuldig beheren
5. Mastiek	Asbestmateriaal	Zorgvuldig beheren

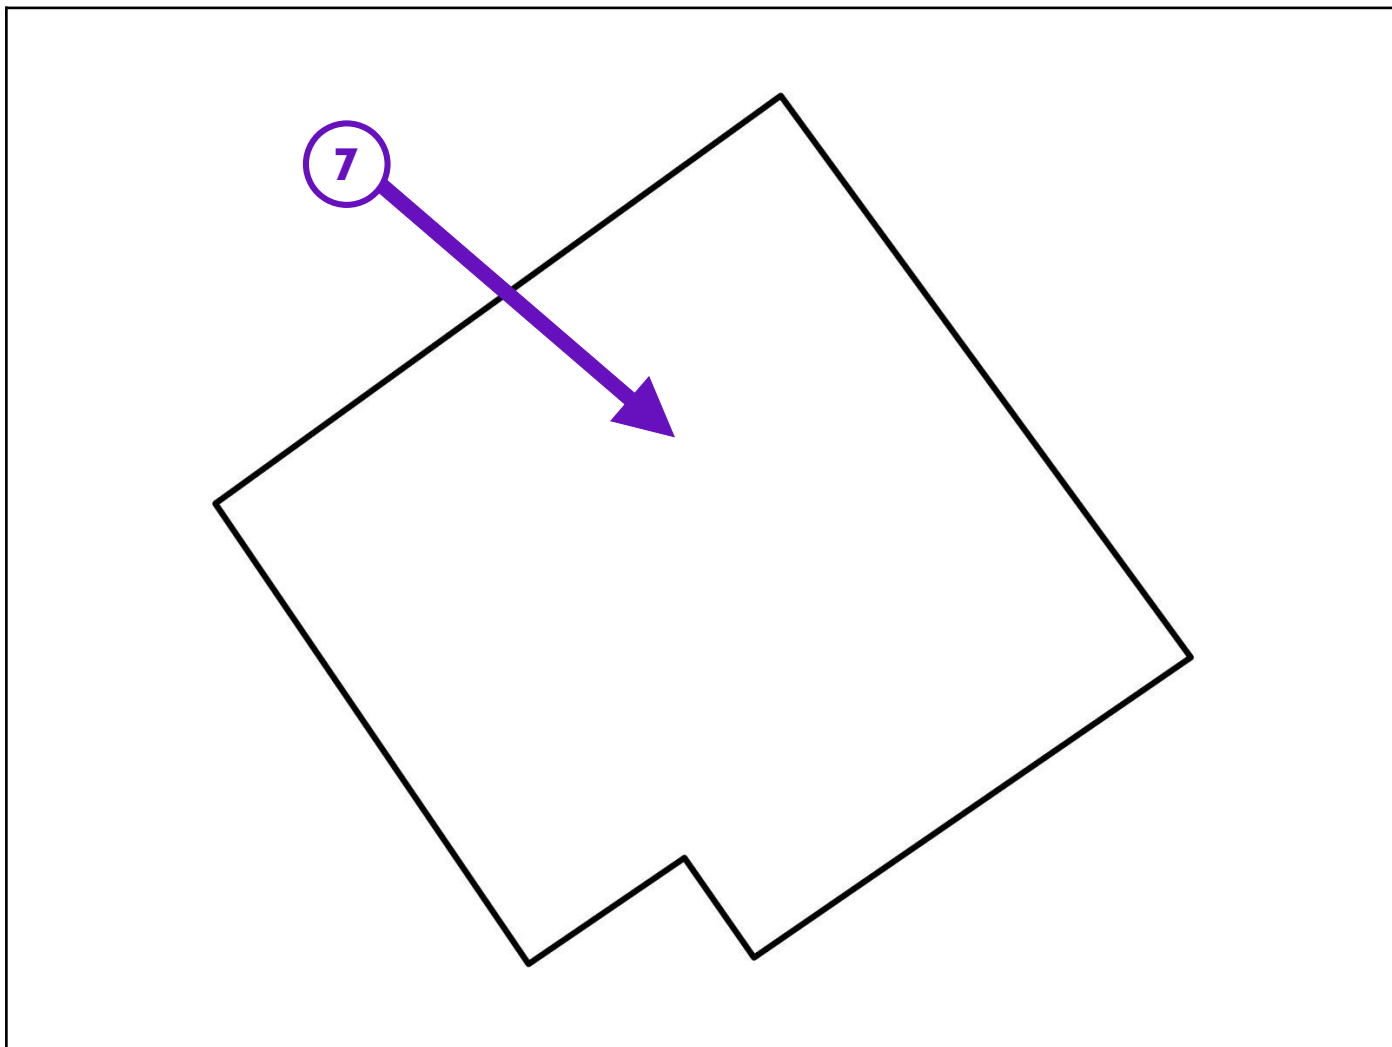
Plan 1.9: Hoofdgebouw plan

Beschrijving	Type	Actie
7. Schouw	Beperking	-

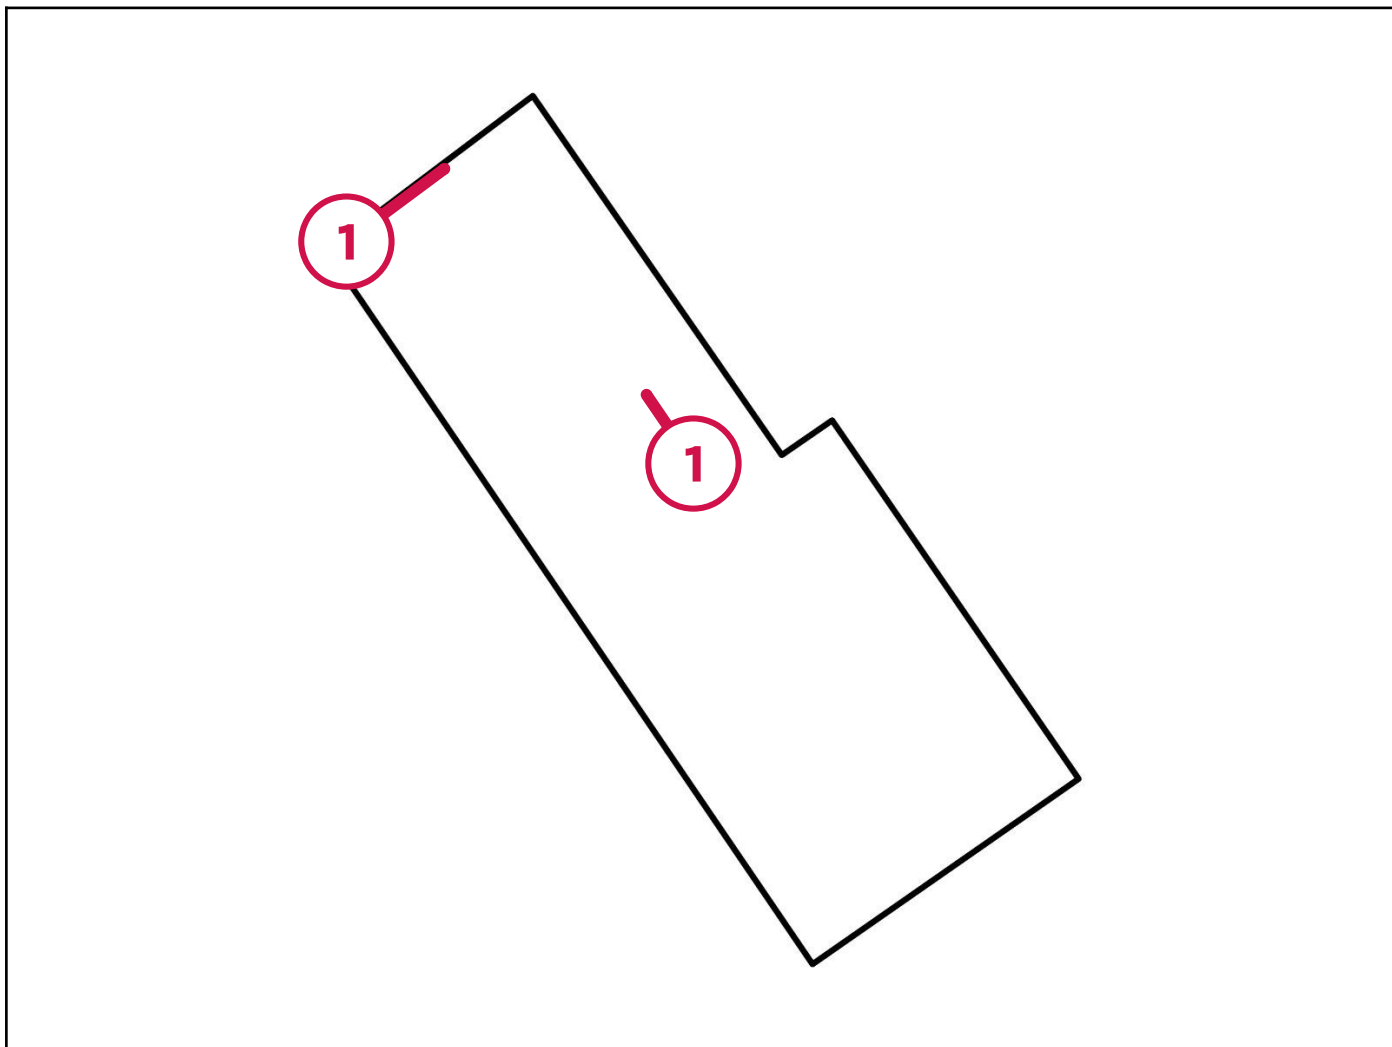
Plan 2.1: Tuinhuis en afdak plan

Beschrijving	Type	Actie
1. Afval (vlakke platen)	Asbestmateriaal	Dringend verwijderen

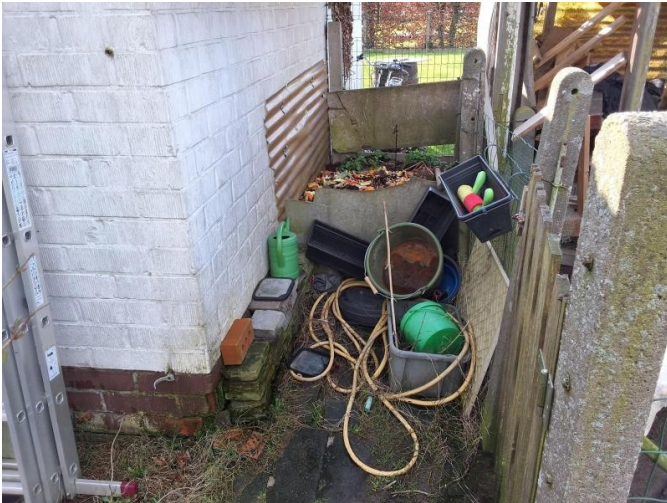
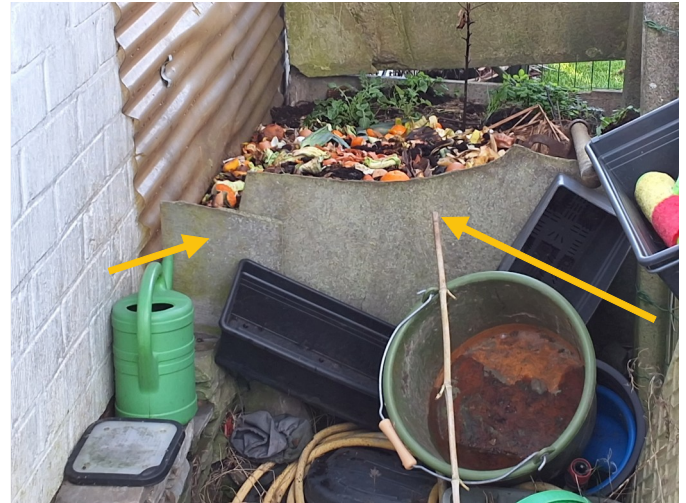
Beschrijving	Afval (vlakke platen)
Type afvalstof	Betreft stock-voorraad of gedemonteerde asbestmaterialen
Aanwezige resten	Onderdak
Omgeving	Buiten
Primaire drager	Bodem
Asbestmaterialen	<ul style="list-style-type: none">• Plaat, paneel, tablet - Generiek
Bindmiddel van asbestmateriaal	Cement
Gebondenheid op basis van bindmiddel	Hecht
Hoeveelheid (gewicht - aantal)	<ul style="list-style-type: none">• 20,00 kg - 1 stuk
Totaal gewicht	20,00 kg
Eenvoudig bereikbaar	Ja
Identificatiemethode	Vaststelling zonder monsternamen
Opmerking	De hoeveelheid is een schatting.

Dringend verwijderen

- Verwijder het asbestafval.

- Eenvoudige handelingen: mag via doe-het-zelf of door werknemer(s) met opleidingsattest eenvoudige handelingen
Deze toepassing kan door een aannemer die over een opleidingsattest eenvoudige handelingen beschikt of door een particulier (doe-het-zelf), verwijderd worden indien er geen verhoogd risico op vrijgave van asbestvezels (max. concentratie 0,01 vezels/cm³ - CODEX Art. VI.3-54) ontstaat en de toepassing voorafgaand wordt gefixeerd/bevochtigd; de individuele elementen zonder machinale werktuigen en zonder breken of gooien een voor een losgemaakt worden; en ten slotte in gesloten verpakking weggevoerd worden naar een erkend afvalpunt (recyclagepark).

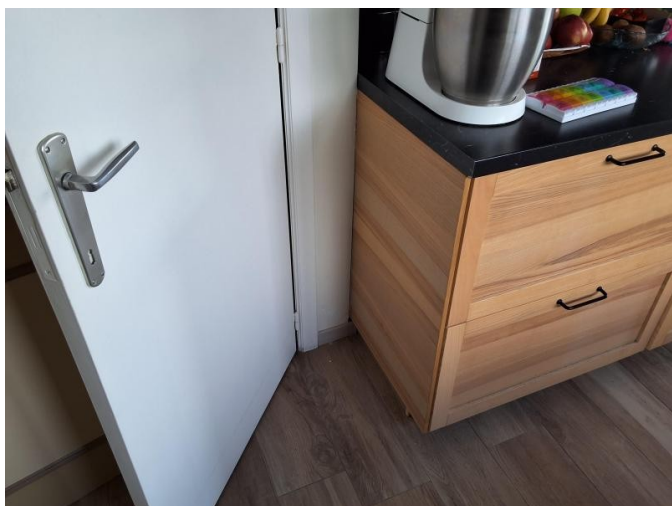
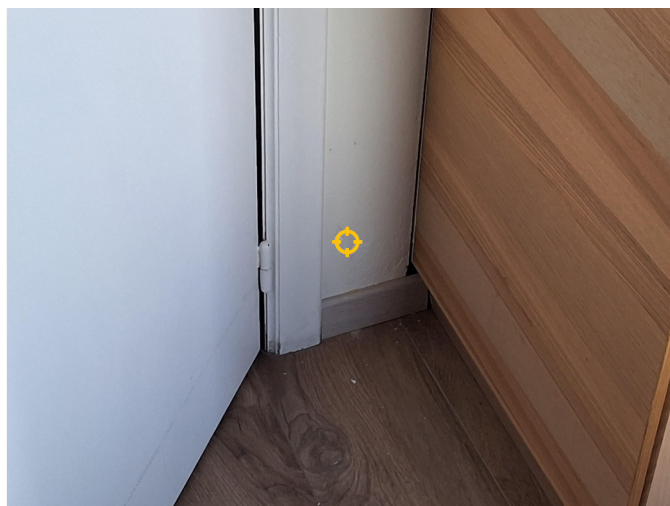
Eindbeoordeling materiaalrisico	Zeer laag materiaalrisico en/of zeer lage kans op vezelvrijgave
---------------------------------	---

Gebondenheid	Categorie 2: niet-hechtgebonden met matrix
Asbestsoort (vezeltype)	Alleen chrysotiel
Asbestconcentratie	Laag (< 50%)
Afschermingsgraad van het gehele materiaal	Niet stootvaste afscherming
Toestand van het materiaal	Onbeschadigd, niet verweerd

#	Type	Referentie	Resultaat
2.1	Mengmonster	1	Chrysotiel

Beschrijving	Pleisterwerk wanden
Omgeving	Binnen
Primaire drager	Binnenwand
Asbestmateriaal	In-situ afwerkingslagen - Pleisterwerk (wand, plafond, ...)
Bindmiddel van asbestmateriaal	Gips - kalk
Gebondenheid op basis van bindmiddel	Niet-hechtgebonden
Hoeveelheid (oppervlakte - dikte - aantal)	• 80,00 m ² - 1,00 cm - 1 stuk
Totaal volume	0,80 m ³
Eenvoudig bereikbaar	Ja
Bevestigingswijze	• Verlijmd, ingegoten, versmeerd
Identificatiemethode	Vaststelling met monsternamen
Destructieve handeling voor identificatie	Nee
Opmerking	De hoeveelheid is een schatting en kan afwijken van de werkelijke toestand. Waar mogelijk, wordt staalname uitgevoerd conform het inspectieprotocol: in een droge ruimte zoals een slaapkamer, in een natte ruimte zoals een keuken of badkamer, in een traphal en in een stookruimte.

Zorgvuldig beheren

- Zorg voor een veilig beheer. Vermijd het beschadigen van het asbestmateriaal. Controleer de toestand jaarlijks op wijzigingen.

- Hermetische zone (erkend asbestverwijderaar)
Deze toepassing kan enkel door een erkende asbestverwijderaar via de methodiek van hermetische zone verwijderd worden omdat verwijdering via de methodiek van eenvoudige handelingen en/of couveusezakmethode niet mogelijk is; en er automatisch een verhoogd risico op vrijgave van asbestvezels (max. concentratie 0,01 vezels/cm - CODEX Art. VI.3-54) ontstaat. (Bron: CODEX - Art. VI.3-61.- par 1.)

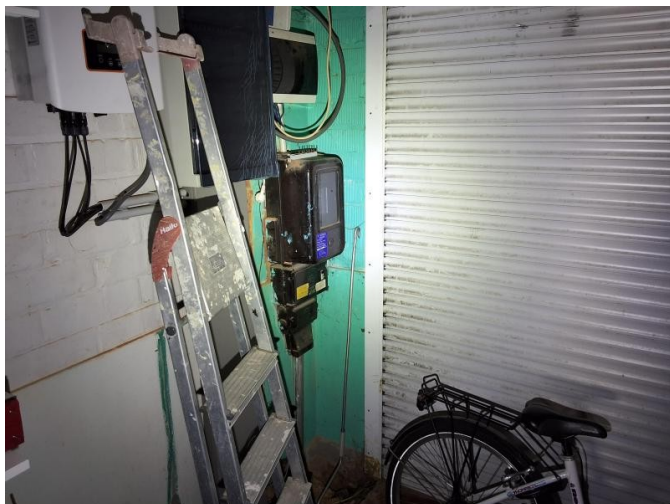
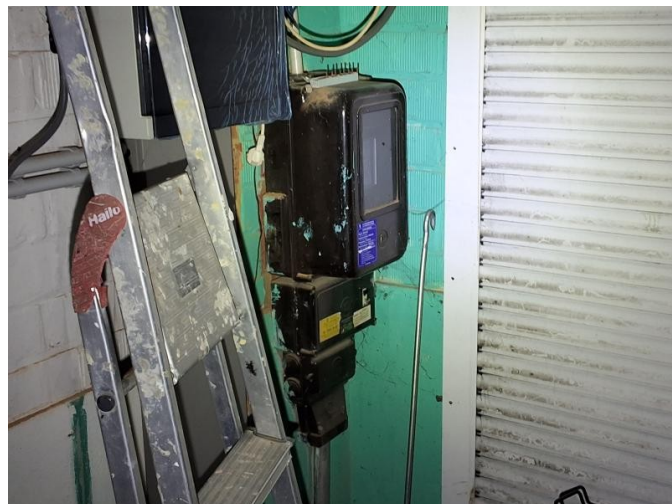
Eindbeoordeling materiaalrisico	Laag materiaalrisico en/of verlaagde kans op vezelvrijgave
---------------------------------	--

Gebondenheid	Categorie 1: hechtgebonden in oorsprong
Asbestsoort (vezeltype)	Crocidoliet aanwezig
Asbestconcentratie	Laag (< 50%)
Afschermingsgraad van het gehele materiaal	Geheel of deels (ook) vrij aan de binnenlucht
Toestand van het materiaal	Onbeschadigd, niet verweerd

Beschrijving	Elektrische meter
Omgeving	Binnen
Primaire drager	Communicatie en elektrische infrastructuur en uitrusting
Asbestmateriaal	Plaat, paneel, tablet - Type Bakeliet
Bindmiddel van asbestmateriaal	Kunststof of -hars
Gebondenheid op basis van bindmiddel	Hecht
Hoeveelheid (oppervlakte - dikte - aantal)	<ul style="list-style-type: none">• 0,20 m² - 1,00 cm - 1 stuk
Totaal volume	0,002 m ³
Eenvoudig bereikbaar	Ja
Bevestigingswijze	<ul style="list-style-type: none">• Geklemd• Geschroefd
Identificatiemethode	Vaststelling zonder monsternamen
Destructieve handeling voor identificatie	Nee
Opmerking	De hoeveelheid is een schatting en kan afwijken van de werkelijke toestand.

Zorgvuldig beheren

- Zorg voor een veilig beheer. Vermijd het beschadigen van het asbestmateriaal. Controleer de toestand jaarlijks op wijzigingen.

- Eenvoudige handelingen: mag via doe-het-zelf of door werknemer(s) met opleidingsattest eenvoudige handelingen
Te verwijderen door de netbeheerder.

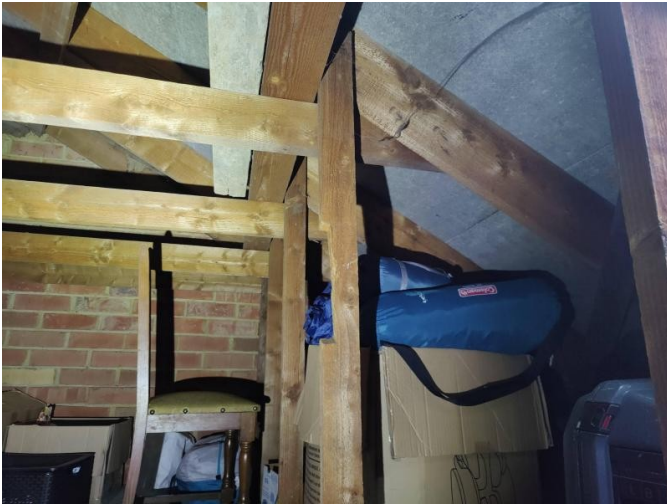
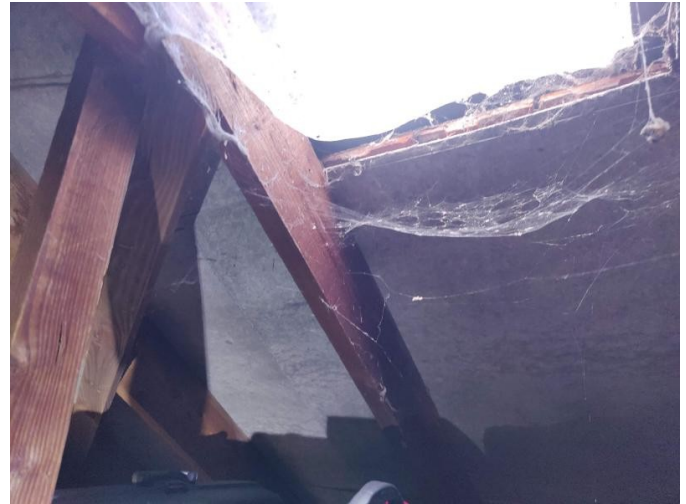
Laag materiaalrisico en/of verlaagde kans op vezelvrijgave

Gebondenheid	Categorie 1: hechtgebonden in oorsprong
Asbestsoort (vezeltype)	Crocidoliet aanwezig
Asbestconcentratie	Laag (< 50%)
Afschermingsgraad van het gehele materiaal	Geheel of deels (ook) vrij aan de binnenlucht
Toestand van het materiaal	Onbeschadigd, niet verweerd

Beschrijving	Onderdak type Menuiserite
Omgeving	Binnen
Primaire drager	Schuin dak
Asbestmateriaal	Plaat, paneel, tablet - Type Menuiserite
Bindmiddel van asbestmateriaal	Cement
Gebondenheid op basis van bindmiddel	Hecht
Hoeveelheid (oppervlakte - dikte - aantal)	<ul style="list-style-type: none">• 60,00 m² - 0,30 cm - 1 stuk
Totaal volume	0,18 m ³
Eenvoudig bereikbaar	Nee <ul style="list-style-type: none">• Het asbestmateriaal is bedekt (uitgezonderd laag verf, coating, behang, kunststof, textiel) en het wegnemen van het bedekkende materiaal kan niet zonder het bedekkende materiaal te beschadigen.
Bevestigingswijze	<ul style="list-style-type: none">• Geklemd• Genageld, geniet
Identificatiemethode	Vaststelling zonder monsternamen
Destructieve handeling voor identificatie	Nee
Opmerking	De hoeveelheid is een schatting en kan afwijken van de werkelijke toestand.

Zorgvuldig beheren

- Zorg voor een veilig beheer. Vermijd het beschadigen van het asbestmateriaal. Controleer de toestand jaarlijks op wijzigingen.

- Eenvoudige handelingen: mag via doe-het-zelf of door werknemer(s) met opleidingsattest eenvoudige handelingen
Deze toepassing kan door een aannemer die over een opleidingsattest eenvoudige handelingen beschikt of door een particulier (doe-het-zelf), verwijderd worden indien er geen verhoogd risico op vrijgave van asbestvezels (max. concentratie 0,01 vezels/cm³ - CODEX Art. VI.3-54) ontstaat en de toepassing voorafgaand wordt gefixeerd/bevochtigd; de individuele elementen zonder machinale werktuigen en zonder breken of gooien een voor een losgemaakt worden; en ten slotte in gesloten verpakking weggevoerd worden naar een erkend afvalpunt (recyclagepark).

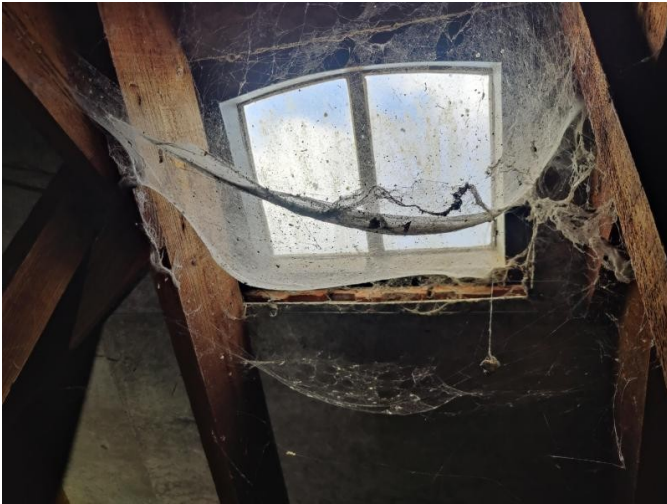
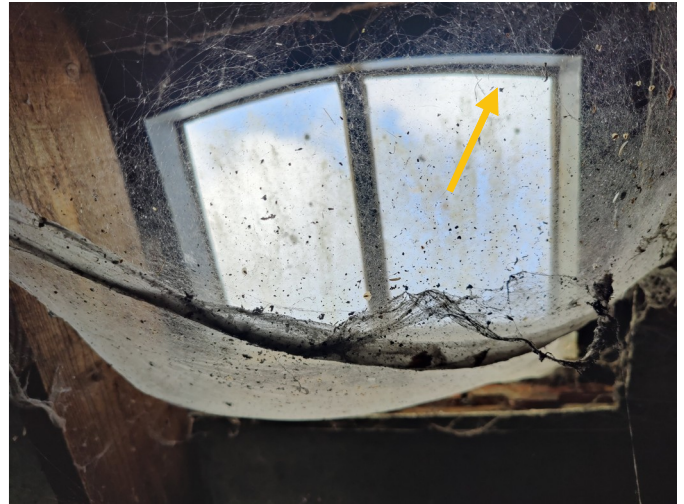
Laag materiaalrisico en/of verlaagde kans op vezelvrijgave

Gebondenheid	Categorie 1: hechtgebonden in oorsprong
Asbestsoort (vezeltype)	Amfibool aanwezig, uitgezonderd crocidoliet
Asbestconcentratie	Laag (< 50%)
Afschermingsgraad van het gehele materiaal	Geheel of deels (ook) vrij aan de binnenlucht
Toestand van het materiaal	Onbeschadigd, niet verweerd

Beschrijving	Mastiek
Omgeving	Binnen
Primaire drager	Wandopening verticaal (raam, deur, ...)
Asbestmateriaal	In-situ afwerkingslagen - Pasta, stopverf, voegsel, stopsel, vulsel, mastiek, kitten, ...
Bindmiddel van asbestmateriaal	Kitten, mastiek, pasta
Gebondenheid op basis van bindmiddel	Hecht
Hoeveelheid (gewicht - aantal)	<ul style="list-style-type: none">• 1,00 kg - 1 stuk
Totaal gewicht	1,00 kg
Eenvoudig bereikbaar	Ja
Bevestigingswijze	<ul style="list-style-type: none">• Verlijmd, ingegoten, versmeerd
Identificatiemethode	Vaststelling zonder monstername
Destructieve handeling voor identificatie	Nee
Opmerking	De hoeveelheid is een schatting en kan afwijken van de werkelijke toestand.

Zorgvuldig beheren

- Zorg voor een veilig beheer. Vermijd het beschadigen van het asbestmateriaal. Controleer de toestand jaarlijks op wijzigingen.

- Eenvoudige handelingen: mag via doe-het-zelf of door werknemer(s) met opleidingsattest eenvoudige handelingen
Deze toepassing kan door een aannemer die over een opleidingsattest eenvoudige handelingen beschikt of door een particulier (doe-het-zelf), verwijderd worden indien er geen verhoogd risico op vrijgave van asbestvezels (max. concentratie 0,01 vezels/cm³ - CODEX Art. VI.3-54) ontstaat en de toepassing voorafgaand wordt gefixeerd/bevochtigd; de individuele elementen zonder machinale werktuigen en zonder breken of gooien een voor een losgemaakt worden; en ten slotte in gesloten verpakking weggevoerd worden naar een erkend afvalpunt (recyclagepark).

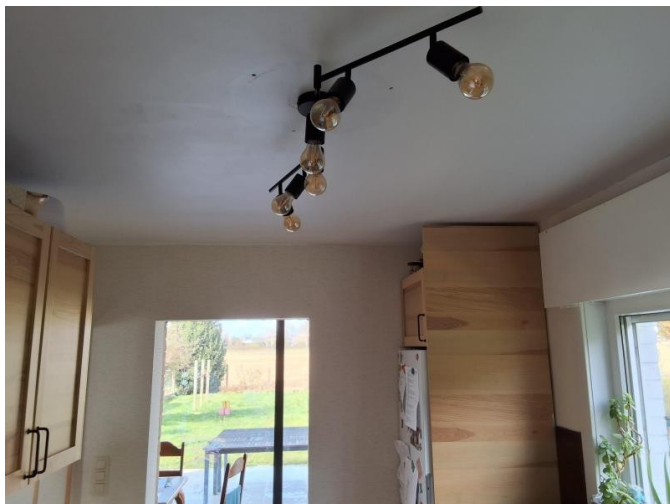
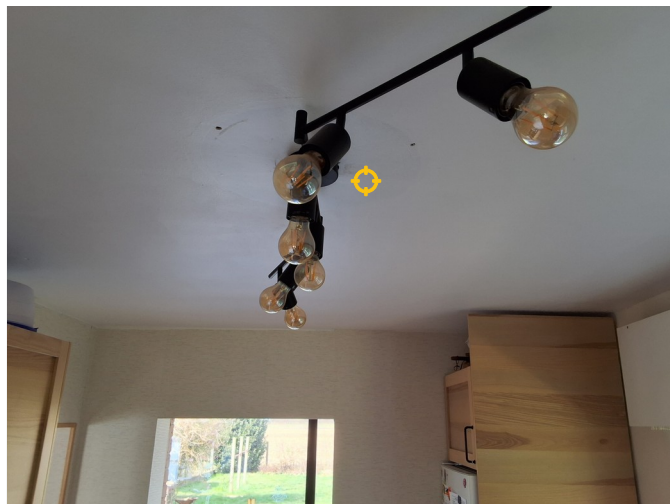
Eindbeoordeling materiaalisico	Zeer laag materiaalisico en/of zeer lage kans op vezelvrijgave
--------------------------------	--

Gebondenheid	Categorie 2: niet-hechtgebonden met matrix
Asbestsoort (vezeltype)	Alleen chrysotiel
Asbestconcentratie	Laag (< 50%)
Afschermingsgraad van het gehele materiaal	Niet stootvaste afscherming
Toestand van het materiaal	Onbeschadigd, niet verweerd

#	Type	Referentie	Resultaat
6.1	Mengmonster	2	Chrysotiel

Beschrijving	Pleisterwerk plafonds
Omgeving	Binnen
Primaire drager	Plafond
Asbestmateriaal	In-situ afwerkingslagen - Pleisterwerk (wand, plafond, ...)
Bindmiddel van asbestmateriaal	Gips - kalk
Gebondenheid op basis van bindmiddel	Niet-hechtgebonden
Hoeveelheid (oppervlakte - dikte - aantal)	• 60,00 m ² - 1,00 cm - 1 stuk
Totaal volume	0,60 m ³
Eenvoudig bereikbaar	Ja
Bevestigingswijze	• Verlijmd, ingegoten, versmeerd
Identificatiemethode	Vaststelling met monstername
Destructieve handeling voor identificatie	Nee
Opmerking	De hoeveelheid is een schatting en kan afwijken van de werkelijke toestand. Waar mogelijk, wordt staalname uitgevoerd conform het inspectieprotocol: in een droge ruimte zoals een slaapkamer, in een natte ruimte zoals een keuken of badkamer, in een traphal en in een stookruimte.

Zorgvuldig beheren

- Zorg voor een veilig beheer. Vermijd het beschadigen van het asbestmateriaal. Controleer de toestand jaarlijks op wijzigingen.

- Hermetische zone (erkend asbestverwijderaar)
Deze toepassing kan enkel door een erkende asbestverwijderaar via de methodiek van hermetische zone verwijderd worden omdat verwijdering via de methodiek van eenvoudige handelingen en/of couveusezakmethode niet mogelijk is; en er automatisch een verhoogd risico op vrijgave van asbestvezels (max. concentratie 0,01 vezels/cm - CODEX Art. VI.3-54) ontstaat. (Bron: CODEX - Art. VI.3-61.- par 1.)

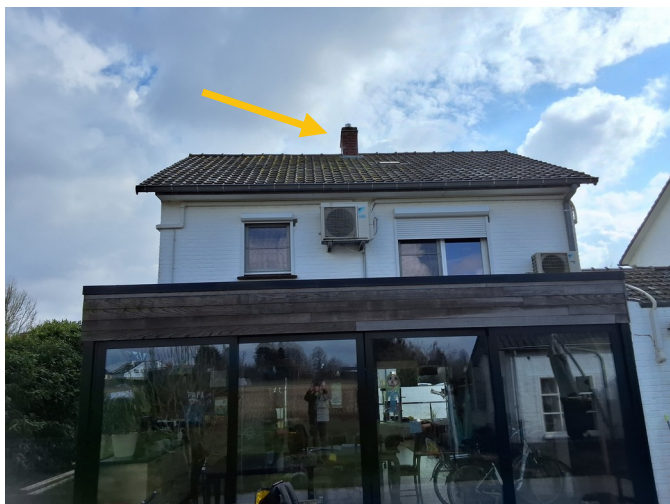
Tijdelijke beperking

Reden: Het te onderzoeken materiaal situeert zich hoger dan 3,50 m te rekenen vanaf een veilige ondergrond

Uitleg van de asbestdeskundige: De schouw bevat binnenin mogelijk een asbestcement rookgaskanaal. Laat dit onderzoeken bij eventuele werken.
