# Asbestinventarisatetest

Aalstsesteenweg 123, 9506 Geraardsbergen

Attestnummer : 20250303-000357.000

Uitgegeven op : 03.03.2025

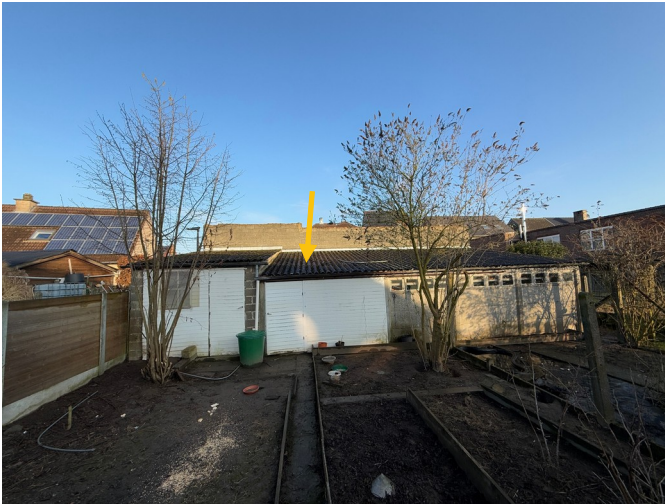
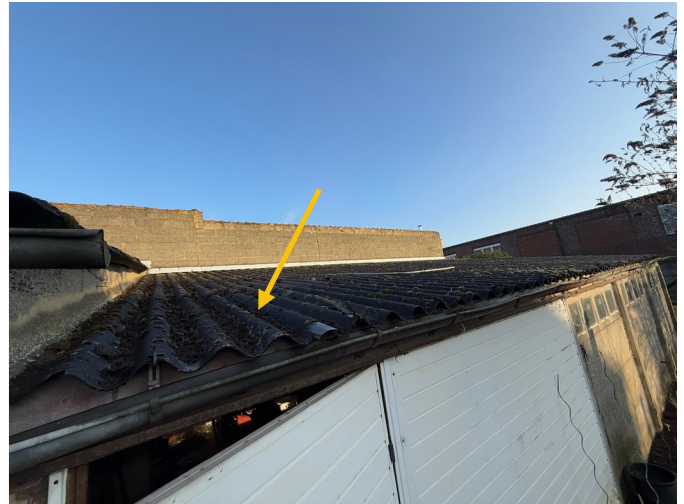
Het asbestmateriaal valt onder de mijlpaal van 2034.

**Dringend verwijderen**

Eindbeoordeling materiaalrisico	Hoog materiaalrisico en/of hoge kans op vezelvrijgave
Opmerking	Mos aanwezig.

Gebondenheid	Categorie 1: hechtgebonden in oorsprong
Asbestsoort (vezeltype)	Crocidoliet aanwezig
Asbestconcentratie	Laag (< 50%)
Afschermingsgraad van het gehele materiaal	Geheel of deels (ook) vrij aan de binnenlucht
Toestand van het materiaal	Matig beschadigd, matig verweerd

Beschrijving	Golfplaten - Dak
Omgeving	Grenst aan binnen- en buitenlucht
Primaire drager	Schuin dak
Asbestmateriaal	Dak- en gevelbekleding - Golfplaat
Bindmiddel van asbestmateriaal	Cement
Gebondenheid op basis van bindmiddel	Hecht
Hoeveelheid (oppervlakte - aantal)	<ul style="list-style-type: none"><li>• 65,00 m<sup>2</sup> - 1 stuk</li></ul>
Totale oppervlakte	65,00 m <sup>2</sup>
Eenvoudig bereikbaar	Ja
Bevestigingswijze	<ul style="list-style-type: none"><li>• Geklemd</li><li>• Geschroefd</li></ul>
Identificatiemethode	Vaststelling zonder monsternamen
Destructieve handeling voor identificatie	Nee

- Scherm in afwachting van verwijdering het asbestmateriaal af van luchtstromingen en verstoring: bijvoorbeeld door het te verpakken, te fixeren, af te dekken, signalisatie - afbakening aan te brengen, ...
- Verwijder dit asbestmateriaal zo snel mogelijk. Volg de toestand goed op.
- Hemelwater dat afspoelt van asbestcement daken of gevels kan asbestdeeltjes bevatten. Gebruik het enkel voor gesloten circuits (bv. spoelen toiletten). Reinig na het vervangen van het dak of de gevel de dakgoten en regenwaterput of -ton om asbesthoudend sediment of slib te verwijderen

- Eenvoudige handelingen: mag via doe-het-zelf of door werknemer(s) met opleidingsattest eenvoudige handelingen  
Buiten (of via buitenzijde) mag u de volgende toepassingen zelf wegnemen:
  - hechtgebonden asbest dat niet beschadigd is.
  - hechtgebonden asbest dat wel beschadigd is en waarbij er vrije asbestvezels zichtbaar zijn.

Wij adviseren om dit te laten verwijderen door een aannemer met opleidingsattest eenvoudige handelingen.

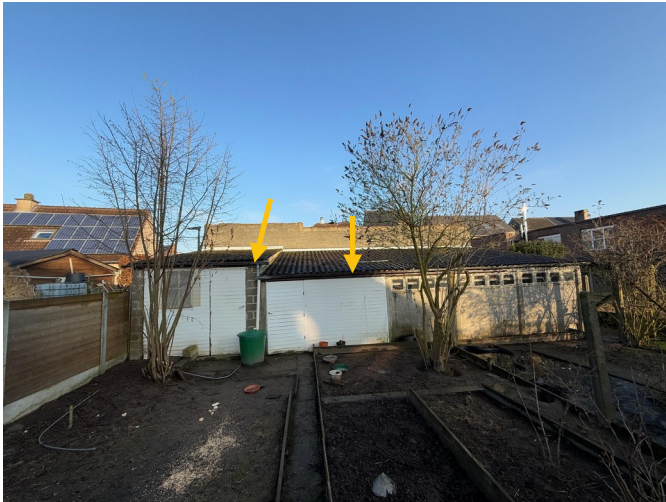
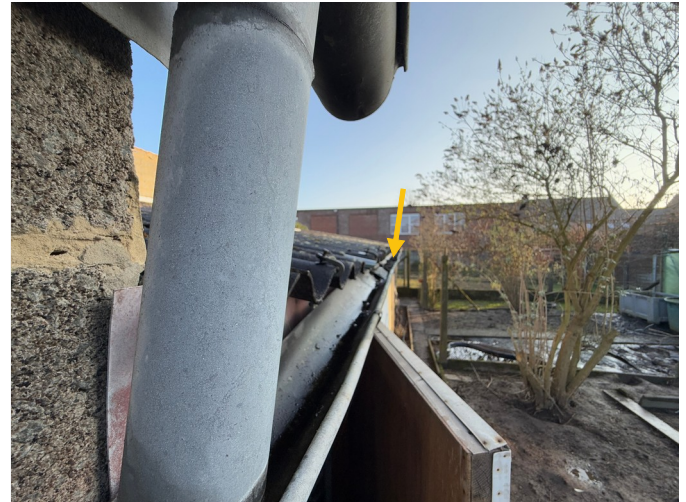
# Fiche 2: Dakgoot - Contaminatie door golfplatendak

Het asbestmateriaal valt onder de mijlpaal van 2040.

**Dringend verwijderen**

Beschrijving	Dakgoot - Contaminatie door golfplatendak
Type afvalstof	Betreft resten (contaminatie) van verwerking of beschadiging
Type resten (contaminatie)	<ul style="list-style-type: none"><li>• Stof, deeltjes &lt; 4 mm, flinters, gruis (vermengd in materiaal)</li></ul>
Besmette materialen	<ul style="list-style-type: none"><li>• Organisch materiaal (mos, mest, vegetatie, ...)</li><li>• Sediment (dakgoot, afvoerbuï, regenwaterput, ...)</li></ul>
Bron van de resten	Golfplaten nog aanwezig op dak.
Omgeving	Buiten
Primaire drager	Infrastructuur hemelwater (opvang en afvoer)
Gebondenheid resten	Niet hecht
Hoeveelheid (gewicht - aantal)	<ul style="list-style-type: none"><li>• 10,00 kg - 1 stuk</li></ul>
Totaal gewicht	10,00 kg
Eenvoudig bereikbaar	Ja
Identificatiemethode	Vaststelling zonder monstername
Opmerking	Deze hoeveelheid is een schatting.

- Verwijder het asbestafval.
- Gebruik het opgevangen hemelwater van de regenton niet voor huishoudelijk gebruik of bevloeiing van planten.

- Eenvoudige handelingen: enkel door erkend asbestverwijderaar  
Betreft een verwijdering met eenvoudige handelingen en met bijkomende maatregelen.  
Door de ouderdom / aard / verwerking van onderstaande materialen, worden bijkomende maatregelen noodzakelijk geacht om deze op een veilige manier te verwijderen en te kunnen garanderen dat de materialen in de omgeving niet gecontamineerd worden met asbestvezels.

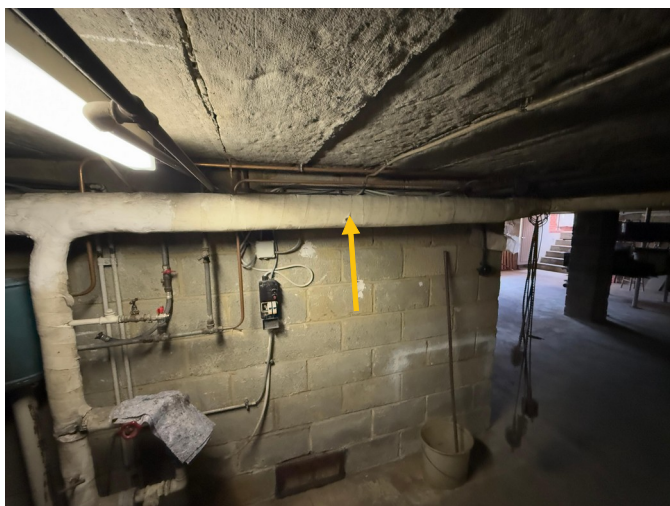
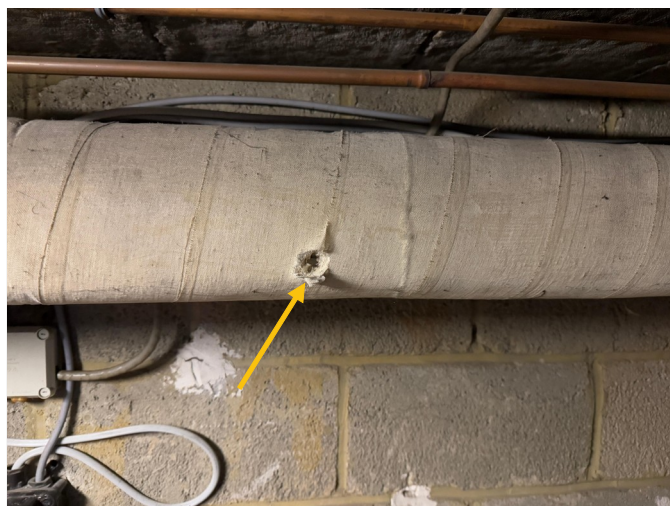
Het asbestmateriaal valt onder de mijlpaal van 2034.

**Dringend verwijderen**

Eindbeoordeling materiaalrisico	Hoog materiaalrisico en/of hoge kans op vezelvrijgave
---------------------------------	---

Gebondenheid	Categorie 2: niet-hechtgebonden met matrix
Asbestsoort (vezeltype)	Amfibool aanwezig, uitgezonderd crocidoliet
Asbestconcentratie	Laag (< 50%)
Afschermingsgraad van het gehele materiaal	Geheel of deels (ook) vrij aan de binnenlucht
Toestand van het materiaal	Matig beschadigd, matig verweerd

#	Type	Referentie	Resultaat
3.1	Mengmonster	MS03 Bochten	Amosiet
3.2	Mengmonster	MS04 Rechte stukken	Amosiet
3.3	Mengmonster	MS05 Rechte stukken	Amosiet

Beschrijving	Leidingisolatie - Kelder
Omgeving	Binnen
Primaire drager	HVAC infrastructuur en uitrusting
Asbestmateriaal	In-situ afwerkingslagen - Thermische isolatie
Bindmiddel van asbestmateriaal	Gips - kalk
Gebondenheid op basis van bindmiddel	Niet-hechtgebonden
Hoeveelheid (lengte - omtrek - dikte - aantal)	<ul style="list-style-type: none"><li>• 45,00 m - 40,00 cm - 5,00 cm - 1 stuk</li></ul>
Totaal volume	0,90 m <sup>3</sup>
Eenvoudig bereikbaar	Ja
Bevestigingswijze	<ul style="list-style-type: none"><li>• Geklemd</li><li>• Verlijmd, ingegoten, versmeerd</li></ul>
Identificatiemethode	Vaststelling met monstername
Destructieve handeling voor identificatie	Nee
Opmerking	Er werden meerdere punten bestaand en opgenomen in het mengstaal, conform het inspectieprotocol.

- Scherm in afwachting van verwijdering het asbestmateriaal af van luchtstromingen en verstoring: bijvoorbeeld door het te verpakken, te fixeren, af te dekken, signalisatie - afbakening aan te brengen, ...
- Verwijder dit asbestmateriaal zo snel mogelijk. Volg de toestand goed op.

- Hermetische zone (erkend asbestverwijderaar)  
Bepaalde asbestmaterialen mogen enkel door erkende asbestverwijderaars verwijderd worden via de techniek hermetische zone. Zij volgen daarbij strikte veiligheidsprocedures en gebruiken gespecialiseerd materieel.

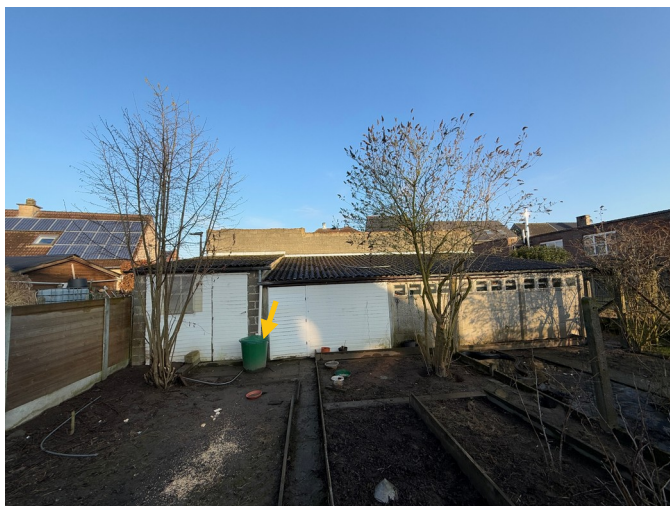
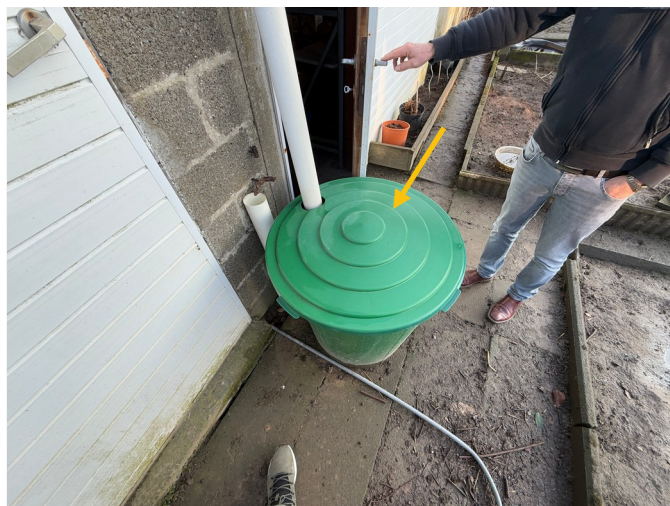
Het asbestmateriaal valt onder de mijlpaal van 2040.

**Dringend verwijderen**

Beschrijving	Gecontamineerde waterton - Afval
Type afvalstof	Betreft resten (contaminatie) van verwerking of beschadiging
Type resten (contaminatie)	<ul style="list-style-type: none"><li>• Stof, deeltjes &lt; 4 mm, flinters, gruis (vermengd in materiaal)</li></ul>
Besmette materialen	<ul style="list-style-type: none"><li>• Sediment (dakgoot, afvoerbuï, regenwaterput, ...)</li></ul>
Bron van de resten	Golfplaten dak
Omgeving	Buiten
Primaire drager	Infrastructuur hemelwater (opvang en afvoer)
Gebondenheid resten	Niet hecht
Hoeveelheid (gewicht - aantal)	<ul style="list-style-type: none"><li>• 5,00 kg - 1 stuk</li></ul>
Totaal gewicht	5,00 kg
Eenvoudig bereikbaar	Ja
Identificatiemethode	Vaststelling zonder monstername
Opmerking	<p>Deze hoeveelheid is een schatting.</p> <p>De golfplaten zijn in slechte staat.</p> <p>Er worden vezels meegespoeld met het water tot in de tank.</p> <p>De tank is hierdoor gecontamineerd met asbest.</p>

- Scherm in afwachting van verwijdering het asbestafval af van luchtstromingen en verstoring: bijvoorbeeld door het te verpakken, te fixeren, af te dekken, signalisatie - afbakening aan te brengen, ....
- Verwijder het asbestafval.
- Gebruik het opgevangen hemelwater van de regenton niet voor huishoudelijk gebruik of bevoeiing van planten.

- Eenvoudige handelingen: mag via doe-het-zelf of door werknemer(s) met opleidingsattest eenvoudige handelingen  
Buiten mag u de volgende toepassingen zelf wegnemen:
  - hechtgebonden asbest dat niet beschadigd is.
  - hechtgebonden asbest dat wel beschadigd is en waarbij er vrije asbestvezels zichtbaar zijn.

Wij adviseren om dit te laten verwijderen door een aannemer met opleidingsattest eenvoudige handelingen.

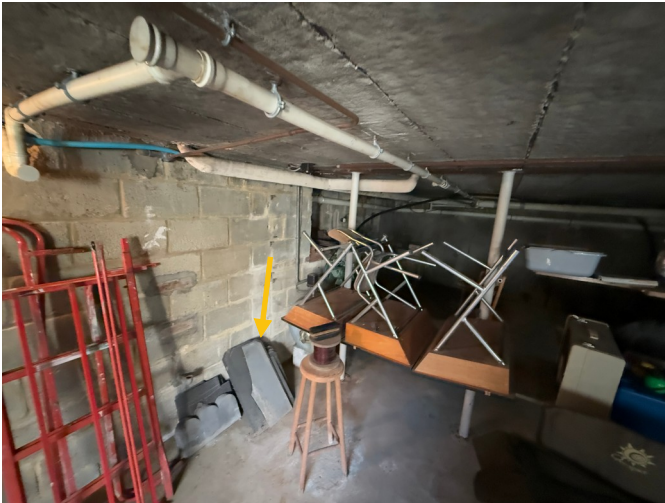
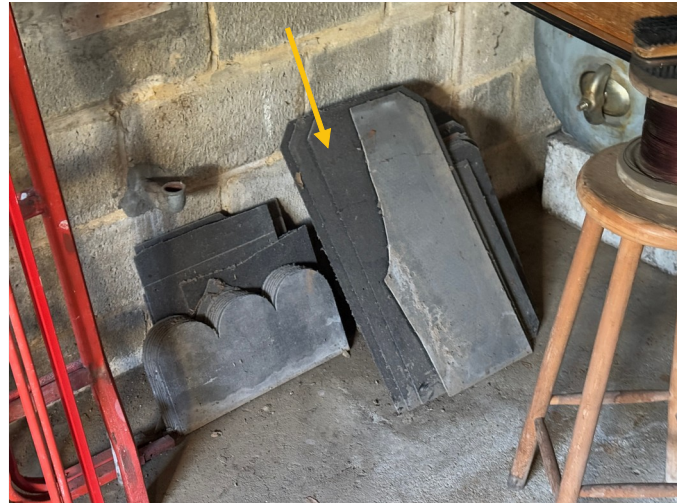
Beschrijving	leien - in de kelder
Type afvalstof	Betreft stock-voorraad of gedemonteerde asbestmaterialen
Aanwezige resten	Deze liggen in de kelder
Omgeving	Binnen
Primaire drager	Onderdelen - stock
Asbestmaterialen	<ul style="list-style-type: none"><li>Dak- en gevelbekleding - Lei, shingle</li></ul>
Bindmiddel van asbestmateriaal	Cement
Gebondenheid op basis van bindmiddel	Hecht
Hoeveelheid (gewicht - aantal)	<ul style="list-style-type: none"><li>30,00 kg - 1 stuk</li></ul>
Totaal gewicht	30,00 kg
Eenvoudig bereikbaar	Ja
Identificatiemethode	Vaststelling zonder monstername
Opmerking

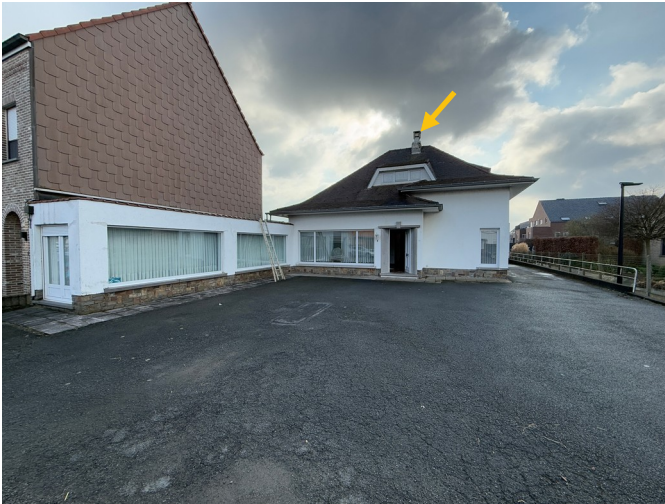
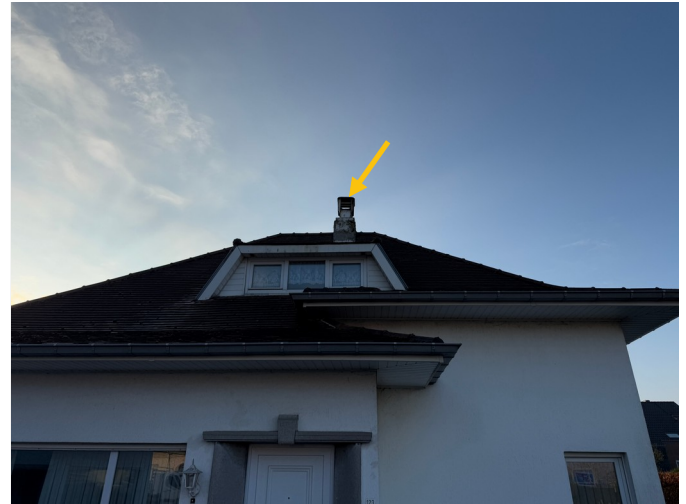
Beschrijving	Schouwhoed
Omgeving	Buiten
Primaire drager	HVAC infrastructuur en uitrusting
Asbestmateriaal	Schouwhoed, ventilatiekap (anti-windval)
Bindmiddel van asbestmateriaal	Cement
Gebondenheid op basis van bindmiddel	Hecht
Hoeveelheid (gewicht - aantal)	<ul style="list-style-type: none"><li>• 15,00 kg - 1 stuk</li></ul>
Totaal gewicht	15,00 kg
Eenvoudig bereikbaar	Nee <ul style="list-style-type: none"><li>• De verwijdering is niet mogelijk binnen normale beheers-, onderhoudscycli of binnen vergelijkbare stilstand.</li></ul>
Bevestigingswijze	<ul style="list-style-type: none"><li>• Geklemd</li><li>• Verlijmd, ingegoten, versmeerd</li></ul>
Identificatiemethode	Vaststelling zonder monsternamen
Destructieve handeling voor identificatie	Nee

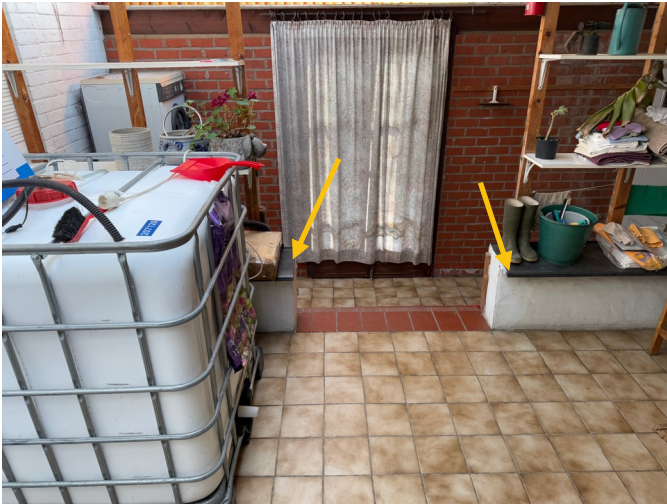
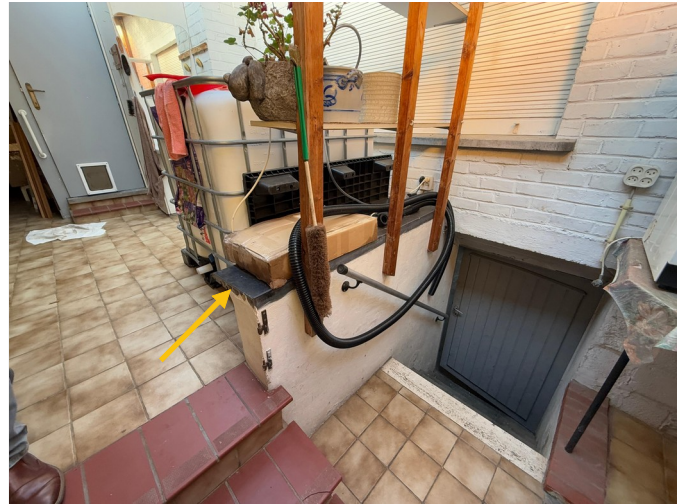
Beschrijving	Deksteen in asbestcement
Omgeving	Binnen
Primaire drager	Wand vrijstaand (scheidingsmuur, ...)
Asbestmateriaal	Deksteen, muurkap - Hol
Bindmiddel van asbestmateriaal	Cement
Gebondenheid op basis van bindmiddel	Hecht
Hoeveelheid (oppervlakte - dikte - aantal)	• 1,00 m <sup>2</sup> - 5,00 cm - 1 stuk
Totaal volume	0,05 m <sup>3</sup>
Eenvoudig bereikbaar	Ja
Bevestigingswijze	<ul style="list-style-type: none"><li>• Geklemd</li><li>• Verlijmd, ingegoten, versmeerd</li></ul>
Identificatiemethode	Vaststelling zonder monsternamen
Destructieve handeling voor identificatie	Nee

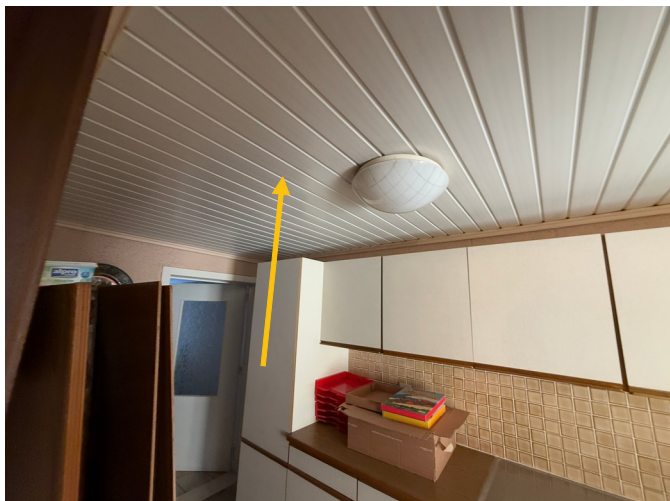
## Fiche 9: Verlaagde/valse plafonds (Achterliggende lagen)

Identificatiemethode	Redelijk vermoeden
----------------------	--------------------

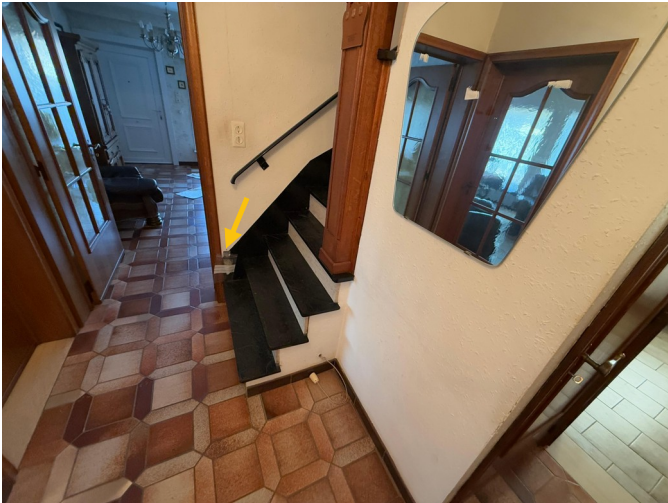
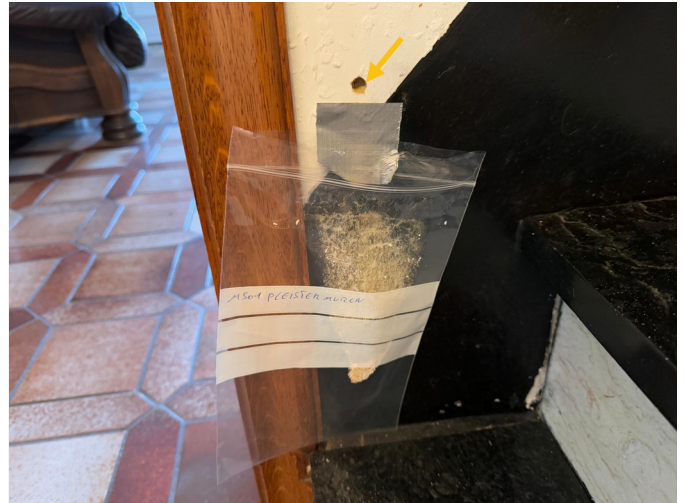
## Fiche 12: Pleisterwerk - Muren

Geen asbest

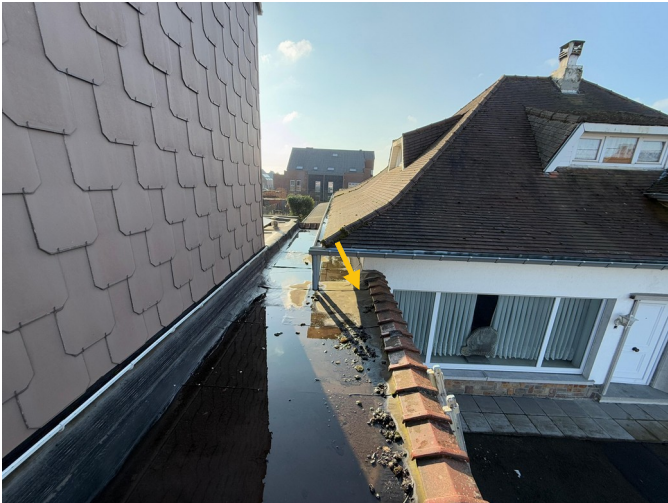
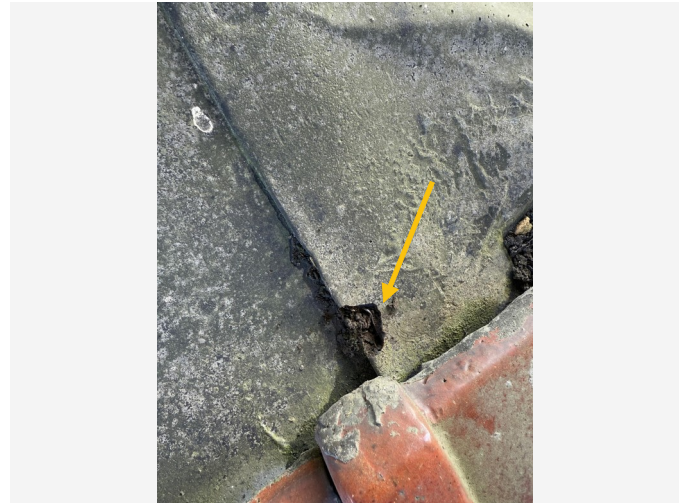
## Fiche 13: Roofing/bitumen - Plat dak (Toplaag)

Geen asbest

<b>Beschrijving</b>	Roofing/bitumen - Plat dak (Toplaag)
<b>Omgeving</b>	Buiten
<b>Primaire drager</b>	Plat dak
<b>Bindmiddel van materiaal</b>	Bitumen (roofing, teer, asfalt)
<b>Gebondenheid op basis van bindmiddel</b>	Hecht
<b>Hoeveelheid (oppervlakte - aantal)</b>	<ul style="list-style-type: none"><li>• 45,00 m<sup>2</sup> - 1 stuk</li></ul>
<b>Totale oppervlakte</b>	45,00 m <sup>2</sup>
<b>Identificatiemethode</b>	Vaststelling met monsternamen
<b>Destructieve handeling voor identificatie</b>	Nee
<b>Opmerking</b>	Geen destructief onderzoek naar eventuele oudere verdachte onderliggende lagen, wegens het niet-destructief karakter van ons onderzoek (Conform de opdracht).

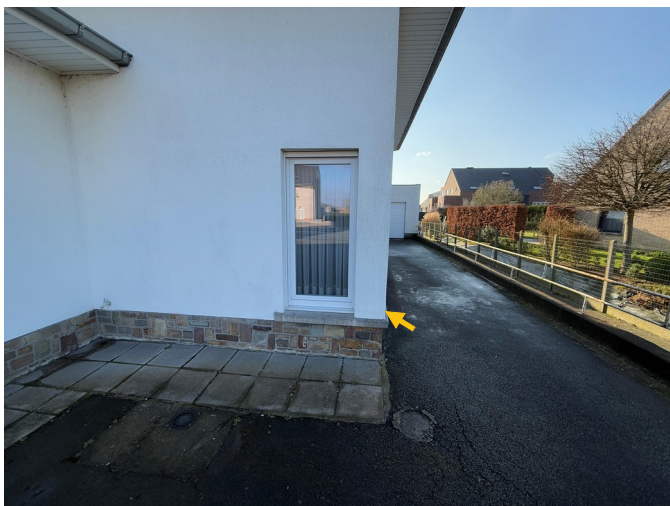
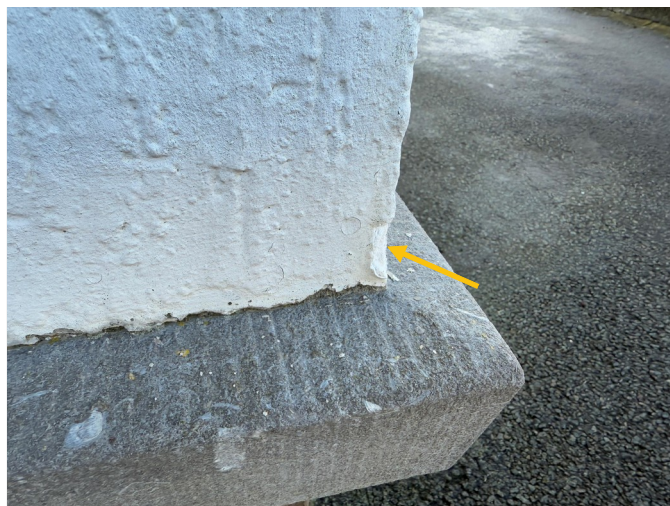
## Fiche 15: Crepi - Gevel(s)

Geen asbest

Beschrijving	Crepi - Gevel(s)
Omgeving	Buiten
Primaire drager	Wand buitenschil
Bindmiddel van materiaal	Gips - kalk
Gebondenheid op basis van bindmiddel	Niet-hechtgebonden
Hoeveelheid (oppervlakte - dikte - aantal)	• 100,00 m <sup>2</sup> - 1,00 cm - 1 stuk
Totaal volume	1,00 m <sup>3</sup>
Identificatiemethode	Vaststelling met monstername
Destructieve handeling voor identificatie	Nee
Opmerking	Deze hoeveelheid is een schatting. Mengstaal conform inspectieprotocol op verschillende plaatsen.

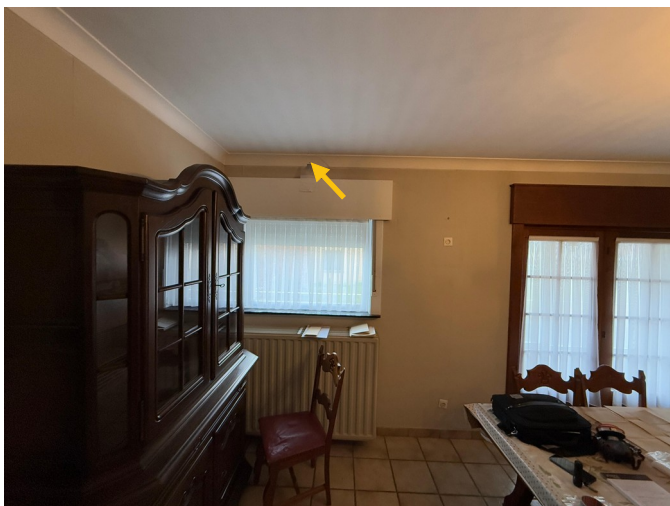
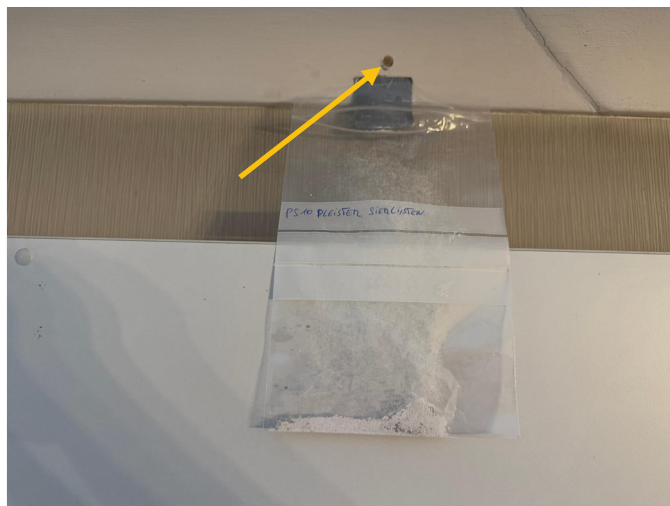
## Fiche 17: Pleisterwerk - Sierlijsten

Geen asbest

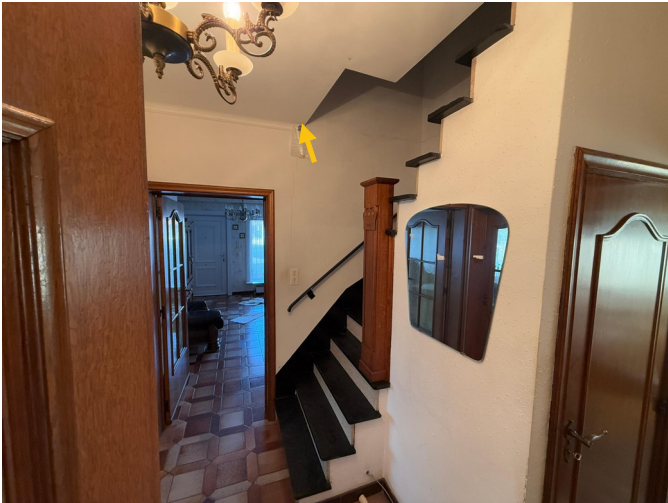
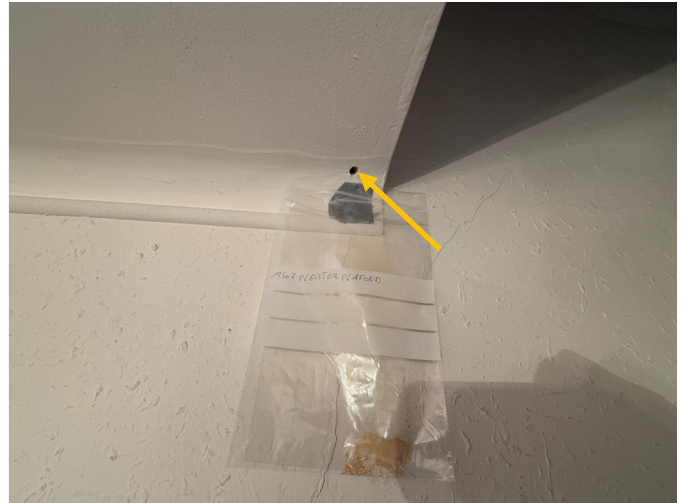
## Fiche 18: Pleisterwerk - Plafonds

Geen asbest
