Asbestinventarisatetest

Nieuwstraat 6, 9230 Wetteren

Attestnummer : 20241129-000104.000

Uitgegeven op : 29.11.2024

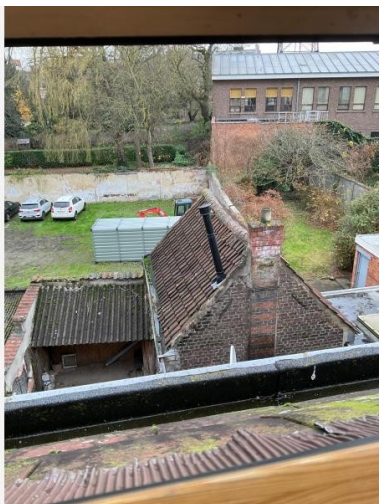
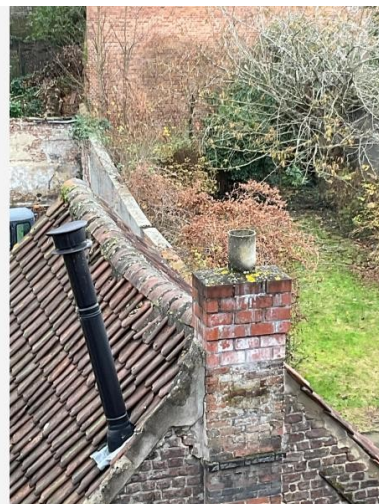
Het asbestmateriaal valt onder de mijlpaal van 2034.

Eindbeoordeling materiaalrisico	Verhoogd materiaalrisico en/of verhoogde kans op vezelvrijgave
---------------------------------	--

Gebondenheid	Categorie 1: hechtgebonden in oorsprong
Asbestsoort (vezeltype)	Crocidoliet aanwezig
Asbestconcentratie	Laag (< 50%)
Afschermingsgraad van het gehele materiaal	Geheel of deels vrij aan de buitenlucht
Toestand van het materiaal	Matig beschadigd, matig verweerd

Beschrijving	Asbest cement rookgaskanaal
Omgeving	Buiten
Primaire drager	HVAC infrastructuur en uitrusting
Asbestmateriaal	Rookgaskanaal
Bindmiddel van asbestmateriaal	Cement
Gebondenheid op basis van bindmiddel	Hecht
Hoeveelheid (lengte - omtrek - dikte - aantal)	<ul style="list-style-type: none">• 2,00 m - 30,00 cm - 1,00 cm - 1 stuk
Totaal volume	0,006 m ³
Eenvoudig bereikbaar	Ja
Bevestigingswijze	<ul style="list-style-type: none">• Geklemd
Identificatiemethode	Vaststelling zonder monstername
Destructieve handeling voor identificatie	Nee
Opmerking	Geschatte hoeveelheid

Verwijderen

- Zorg voor een veilig beheer. Vermijd het beschadigen van het asbestmateriaal. Controleer de toestand jaarlijks op wijzigingen.

- Eenvoudige handelingen: mag via doe-het-zelf of door werknemer(s) met opleidingsattest eenvoudige handelingen
Asbest schouwen zijn te verwijderen zonder breken en kappen. Deze dienen in 1 geheel verwijderd te worden zonder contaminaties. Veilig verpakken en afvoeren naar een asbest afval verwerker.

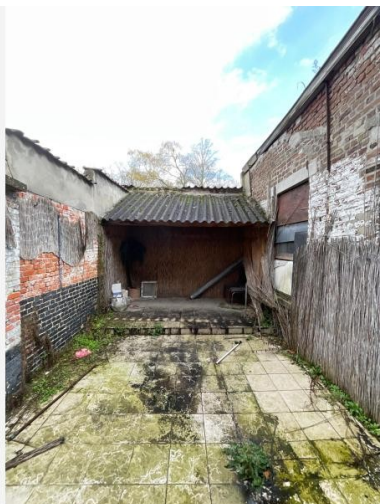
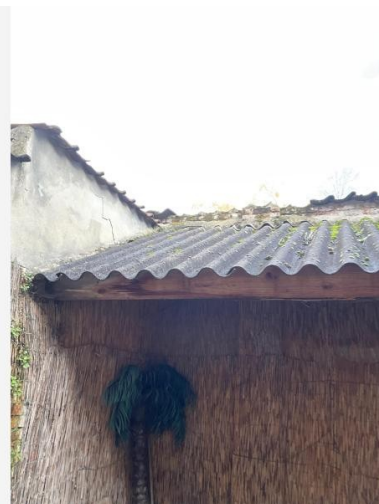
Het asbestmateriaal valt onder de mijlpaal van 2034.

Eindbeoordeling materiaalrisico	Verhoogd materiaalrisico en/of verhoogde kans op vezelvrijgave
---------------------------------	--

Gebondenheid	Categorie 1: hechtgebonden in oorsprong
Asbestsoort (vezeltype)	Crocidoliet aanwezig
Asbestconcentratie	Laag (< 50%)
Afschermingsgraad van het gehele materiaal	Geheel of deels vrij aan de buitenlucht
Toestand van het materiaal	Matig beschadigd, matig verweerd

Beschrijving	golfplaten dak
Omgeving	Buiten
Primaire drager	Schuin dak
Asbestmateriaal	Dak- en gevelbekleding - Golfplaat
Bindmiddel van asbestmateriaal	Cement
Gebondenheid op basis van bindmiddel	Hecht
Hoeveelheid (oppervlakte - aantal)	<ul style="list-style-type: none">• 30,00 m² - 1 stuk
Totale oppervlakte	30,00 m ²
Eenvoudig bereikbaar	Ja
Bevestigingswijze	<ul style="list-style-type: none">• Geschroefd
Identificatiemethode	Vaststelling zonder monstername
Destructieve handeling voor identificatie	Nee
Opmerking	Geschatte hoeveelheid

Verwijderen

- Zorg voor een veilig beheer. Vermijd het beschadigen van het asbestmateriaal. Controleer de toestand jaarlijks op wijzigingen.
- Hemelwater dat afspoelt van asbestcement daken of gevels kan asbestdeeltjes bevatten. Gebruik het enkel voor gesloten circuits (bv. spoelen toiletten). Reinig na het vervangen van het dak of de gevel de dakgoten en regenwaterput of -ton om asbesthoudend sediment of slib te verwijderen

- Eenvoudige handelingen: mag via doe-het-zelf of door werknemer(s) met opleidingsattest eenvoudige handelingen
Asbest golfplaten zijn eenvoudig te verwijderen door ze los te schroeven of de nagels te verwijderen. Zorg dat u tijdens de werken de platen niet breekt. Geen slijpschijven of anders snel draaiend materiaal gebruiken. Tijdens de verwijdering de golfplaten goed bevochtigen om de verspreiding van vezels tegen te gaan.

De platen dienen dubbel verpakt in een daarvoor voorziende zak naar een containerpark gebracht te worden.

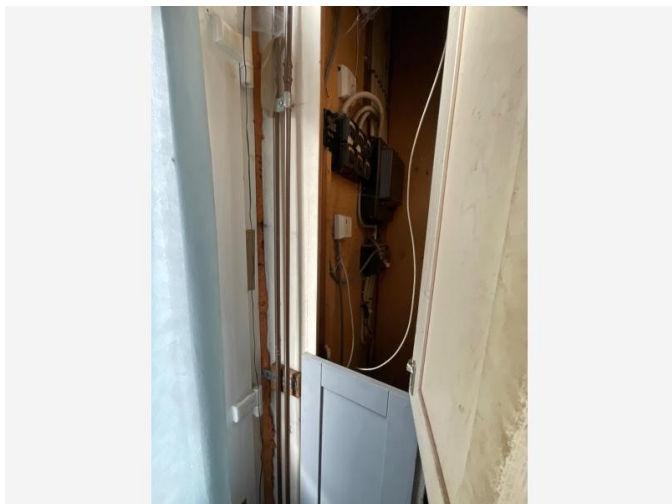
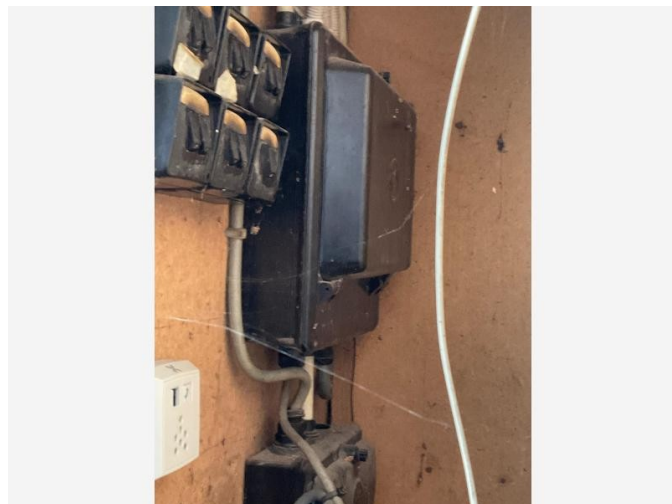
Het asbestmateriaal valt onder de mijlpaal van 2040.

Eindbeoordeling materiaalrisico	Laag materiaalrisico en/of verlaagde kans op vezelvrijgave
---------------------------------	--

Gebondenheid	Categorie 1: hechtgebonden in oorsprong
Asbestsoort (vezeltype)	Crocidoliet aanwezig
Asbestconcentratie	Laag (< 50%)
Afschermingsgraad van het gehele materiaal	Geheel of deels (ook) vrij aan de binnenlucht
Toestand van het materiaal	Onbeschadigd, niet verweerd

Beschrijving	bakeliet zekeringkast
Omgeving	Binnen
Primaire drager	Communicatie en elektrische infrastructuur en uitrusting
Asbestmateriaal	Plaat, paneel, tablet - Type Bakeliet
Bindmiddel van asbestmateriaal	Kunststof of -hars
Gebondenheid op basis van bindmiddel	Hecht
Hoeveelheid (oppervlakte - dikte - aantal)	<ul style="list-style-type: none">• 0,50 m² - 0,30 cm - 1 stuk
Totaal volume	0,002 m ³
Eenvoudig bereikbaar	Ja
Bevestigingswijze	<ul style="list-style-type: none">• Geschroefd
Identificatiemethode	Vaststelling zonder monstername
Destructieve handeling voor identificatie	Nee
Opmerking	Geschatte hoeveelheid

Zorgvuldig beheren

- Zorg voor een veilig beheer. Vermijd het beschadigen van het asbestmateriaal. Controleer de toestand jaarlijks op wijzigingen.

- Eenvoudige handelingen: mag via doe-het-zelf of door werknemer(s) met opleidingsattest eenvoudige handelingen
Bakeliet zekeringkasten dienen door de bevoegde instanties verwijderd te worden.

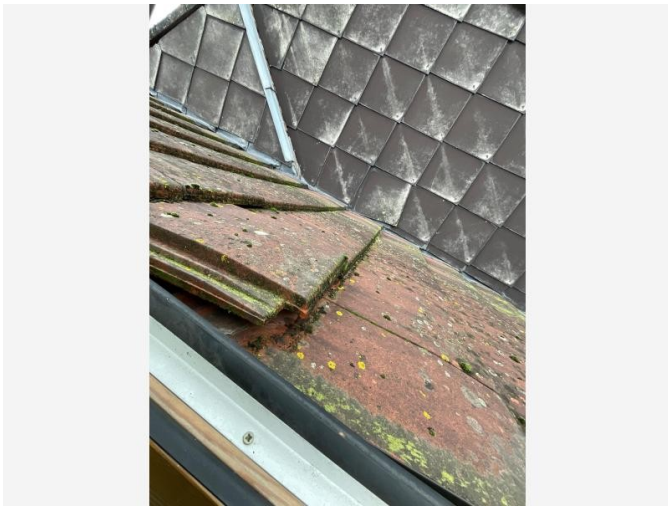
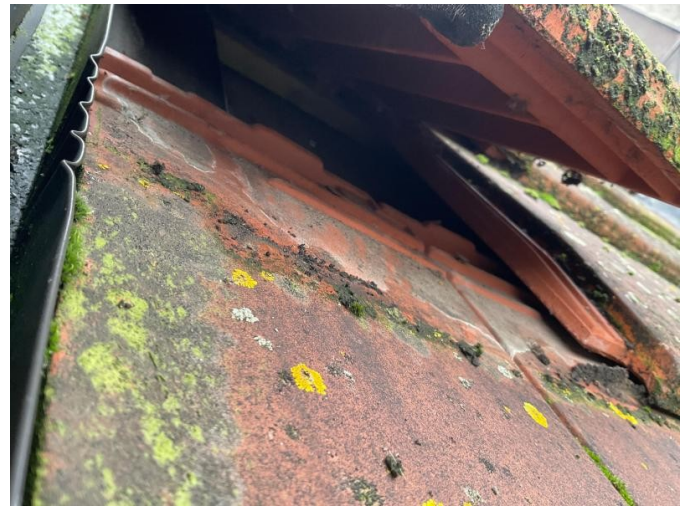
Het asbestmateriaal valt onder de mijlpaal van 2040.

Eindbeoordeling materiaalrisico	Zeer laag materiaalrisico en/of zeer lage kans op vezelvrijgave
---------------------------------	---

Gebondenheid	Categorie 1: hechtgebonden in oorsprong
Asbestsoort (vezeltype)	Crocidoliet aanwezig
Asbestconcentratie	Laag (< 50%)
Afschermingsgraad van het gehele materiaal	Stootvaste afscherming of omkasting
Toestand van het materiaal	Licht beschadigd, licht verweerd. Intact calciumsilicaatmateriaal of categorie III 'gebondenheid'

Beschrijving	menuiserite onderdak
Omgeving	Binnen
Primaire drager	Schuin dak
Asbestmateriaal	Plaat, paneel, tablet - Type Menuiserite
Bindmiddel van asbestmateriaal	Cement
Gebondenheid op basis van bindmiddel	Hecht
Hoeveelheid (oppervlakte - dikte - aantal)	<ul style="list-style-type: none">• 65,00 m² - 0,30 cm - 1 stuk
Totaal volume	0,195 m ³
Eenvoudig bereikbaar	Nee <ul style="list-style-type: none">• Het asbestmateriaal is bedekt (uitgezonderd laag verf, coating, behang, kunststof, textiel) en het wegnemen van het bedekkende materiaal kan niet zonder het bedekkende materiaal te beschadigen.
Bevestigingswijze	<ul style="list-style-type: none">• Onbekend
Identificatiemethode	Vaststelling zonder monstername
Destructieve handeling voor identificatie	Nee
Opmerking	Geschatte hoeveelheid Onder de keramische leien bevindt zich een Menuiserite onderdak. Staalname was tijdens inspectie niet mogelijk. Destructieve handeling aangewezen om uitsluitel te bekomen of deze effectief asbesthoudend is.

Zorgvuldig beheren

- Zorg voor een veilig beheer. Vermijd het beschadigen van het asbestmateriaal. Controleer de toestand jaarlijks op wijzigingen.
- Zorg voor een veilig beheer en verwijder dit asbestmateriaal wanneer het bij werken eenvoudig bereikbaar wordt. Controleer de toestand jaarlijks op wijzigingen.

- Eenvoudige handelingen: mag via doe-het-zelf of door werknemer(s) met opleidingsattest eenvoudige handelingen
Menuiserie onderdak is eenvoudig te verwijderen door de platen los te schroeven of de nagels te verwijderen. De platen mogen -tijdens het proces niet gebroken worden. Gebruik geen sneldraaiend gereedschap om deze toepassing te verwijderen zoals slijpschijven en breekhamers.

Na verwijdering de toepassing in de daarvoor voorziene zak steken en afvoeren naar het containerpark. .

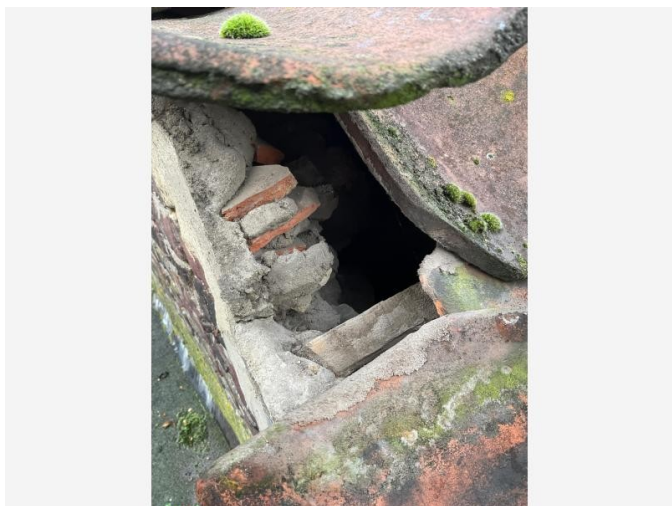
Vrije foto

Dit onderdak type is niet asbest verdacht. Deze zijn steekproefsgewijs vastgesteld en kunnen, indien de vaststelling dit niet toeliet, geen uitspraak doen over het volledige onderdak.

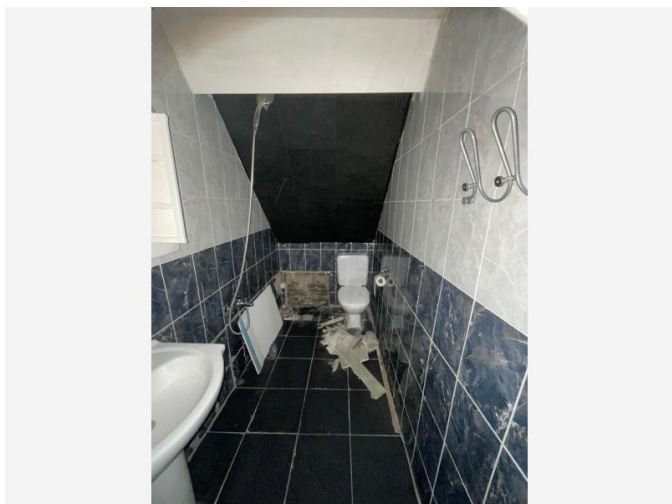
Achter de tegels bevindt zich faiancelijm. Deze moet volgens het IP verplicht bemonsterd worden. Tijdens de inspectie heeft de inspecteur geen faiancelijm aangetroffen, maar heeft hij wel een sterk vermoeden dat zich deze achter de tegels bevindt. Let op bij werken aan deze plaatsen. Faiancelijm kon vroeger asbesthoudend zijn. Een bijkomend onderzoek is aangeraden indien er werken gepland zijn.

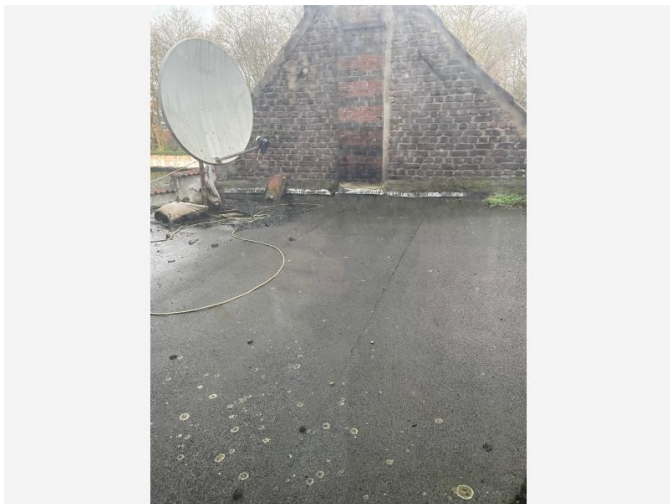
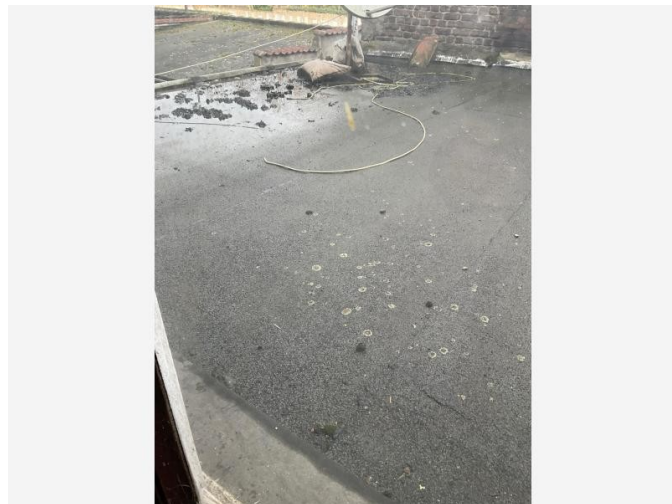
Fiche 7: roofing dak

Geen asbest

#	Type	Referentie	Resultaat
7.1	Puntmonster	mm03	Geen asbest

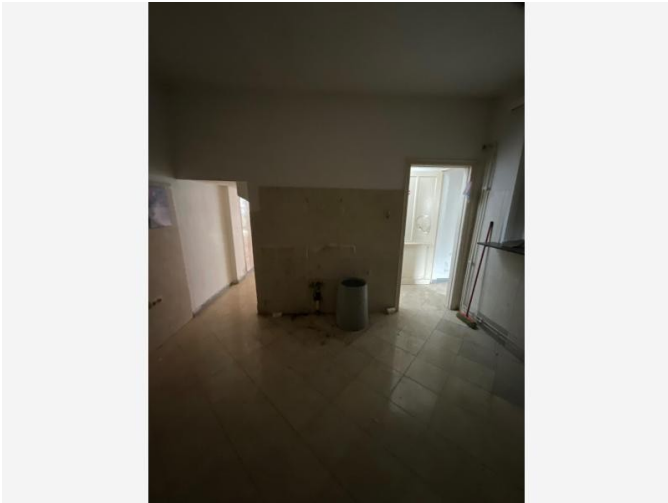
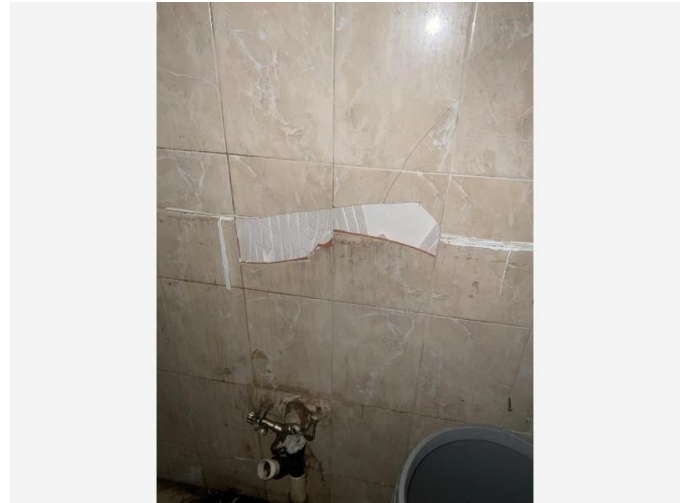
Geen asbest

#	Type	Referentie	Resultaat
8.1	Puntmonster	Mm4	Geen asbest

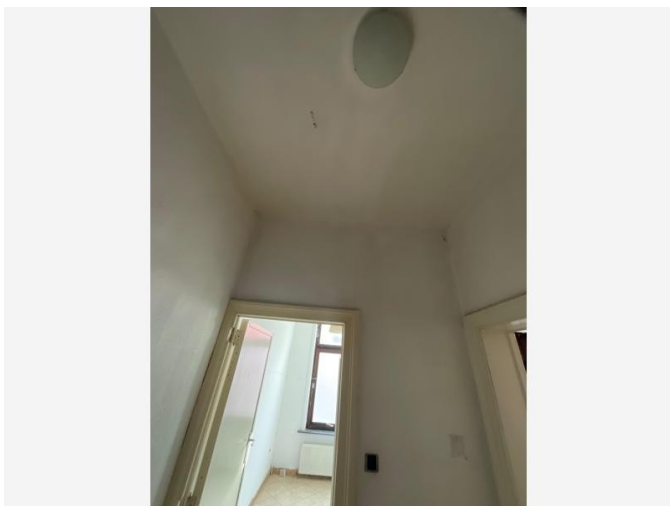
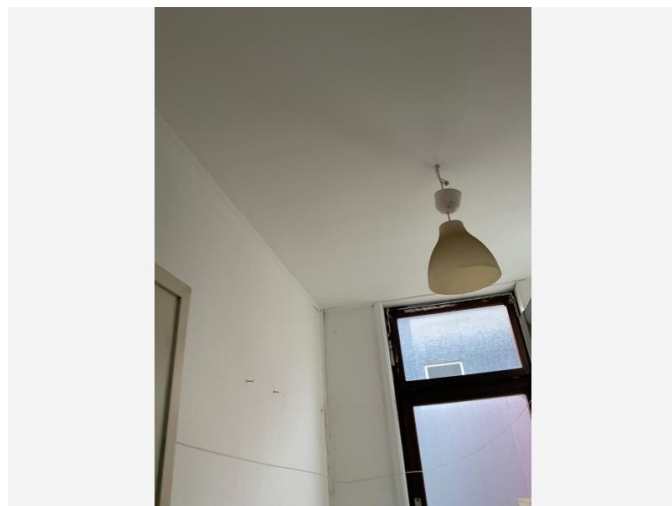
Geen asbest

#	Type	Referentie	Resultaat
9.1	Mengmonster	mm02	Geen asbest

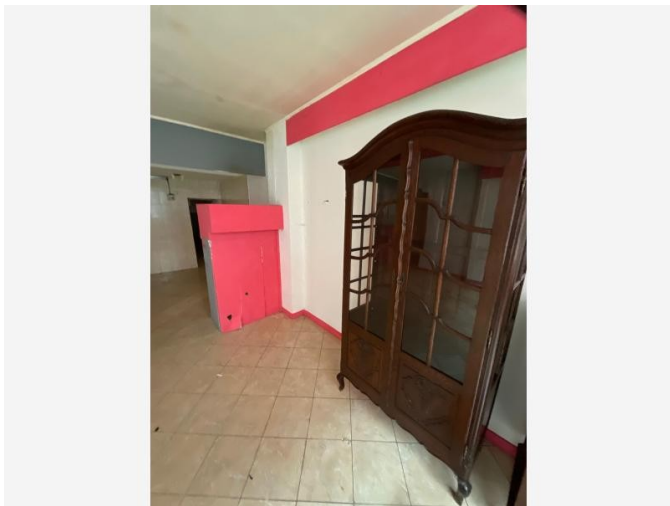
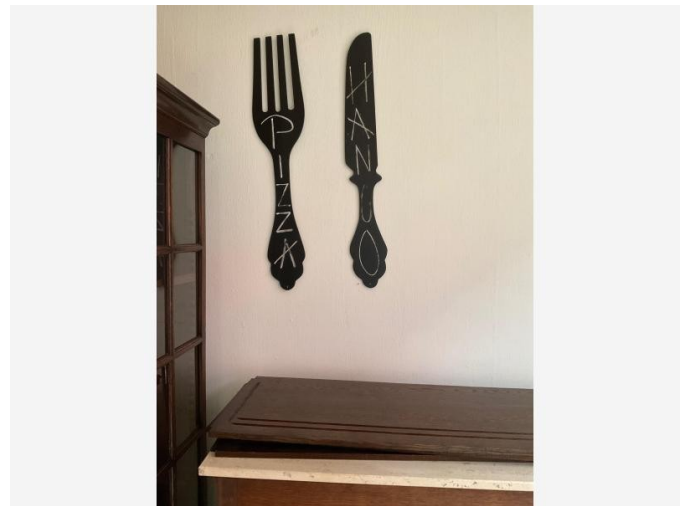
Geen asbest

#	Type	Referentie	Resultaat
10.1	Mengmonster	mm01	Geen asbest
