Asbestinventarisatetest

Heidestraat 120, 1982 Zemst

Attestnummer : 20250321-000308.000

Niet-asbestveilig

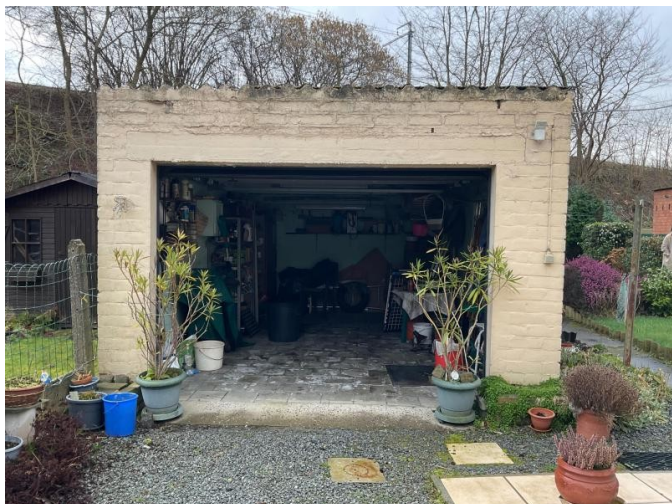
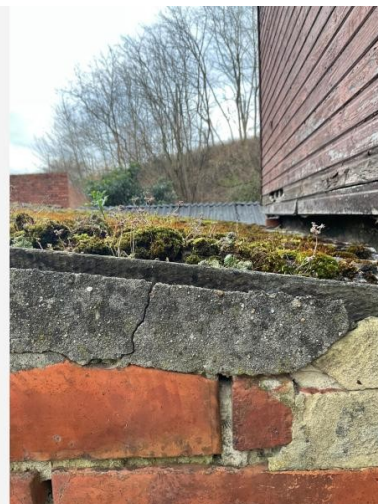
Eindbeoordeling materiaalrisico	Hoog materiaalrisico en/of hoge kans op vezelvrijgave
---------------------------------	---

Gebondenheid	Categorie 1: hechtgebonden in oorsprong
Asbestsoort (vezeltype)	Crocidoliet aanwezig
Asbestconcentratie	Laag (< 50%)
Afschermingsgraad van het gehele materiaal	Geheel of deels (ook) vrij aan de binnenlucht
Toestand van het materiaal	Matig beschadigd, matig verweerd

Beschrijving	Golfplaten
Omgeving	Grenst aan binnen- en buitenlucht
Primaire drager	Schuin dak
Asbestmateriaal	Dak- en gevelbekleding - Golfplaat
Bindmiddel van asbestmateriaal	Cement
Gebondenheid op basis van bindmiddel	Hecht
Hoeveelheid (oppervlakte - aantal)	<ul style="list-style-type: none">• 40,00 m² - 1 stuk
Totale oppervlakte	40,00 m ²
Eenvoudig bereikbaar	Ja
Bevestigingswijze	<ul style="list-style-type: none">• Geschroefd
Identificatiemethode	Vaststelling zonder monstername
Destructieve handeling voor identificatie	Nee

Dringend verwijderen

- Zorg voor een veilig beheer. Vermijd het beschadigen van het asbestmateriaal. Controleer de toestand jaarlijks op wijzigingen.
- Hemelwater dat afspoelt van asbestcement daken of gevels kan asbestdeeltjes bevatten. Gebruik het enkel voor gesloten circuits (bv. spoelen toiletten). Reinig na het vervangen van het dak of de gevel de dakgoten en regenwaterput of -ton om asbesthoudend sediment of slib te verwijderen

- Eenvoudige handelingen: mag via doe-het-zelf of door werknemer(s) met opleidingsattest eenvoudige handelingen
De toepassing kan in zijn geheel verwijderd worden zonder te breken.

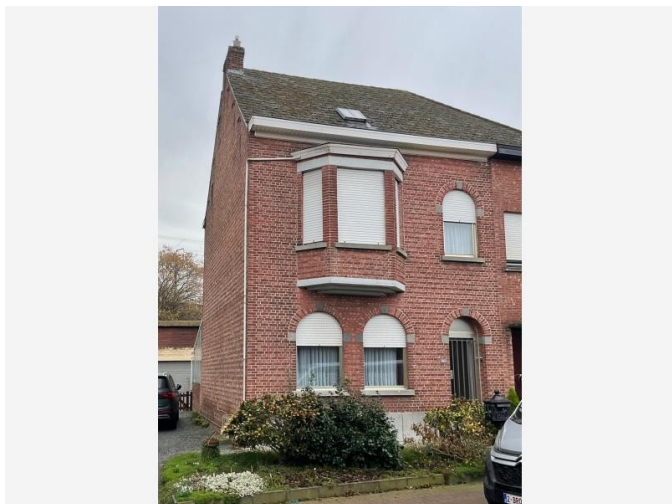
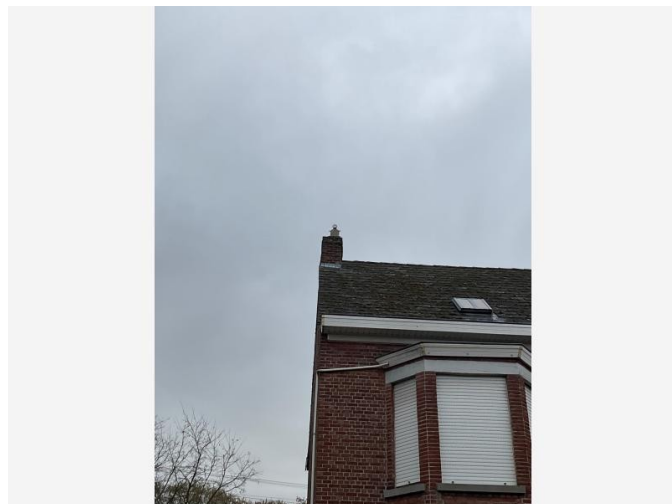
Eindbeoordeling materiaalrisico	Laag materiaalrisico en/of verlaagde kans op vezelvrijgave
---------------------------------	--

Gebondenheid	Categorie 1: hechtgebonden in oorsprong
Asbestsoort (vezeltype)	Crocidoliet aanwezig
Asbestconcentratie	Laag (< 50%)
Afschermingsgraad van het gehele materiaal	Geheel of deels vrij aan de buitenlucht
Toestand van het materiaal	Licht beschadigd, licht verweerd. Intact calciumsilicaatmateriaal of categorie III 'gebondenheid'

Beschrijving	Schouwpijp
Omgeving	Buiten
Primaire drager	HVAC infrastructuur en uitrusting
Asbestmateriaal	Rookgaskanaal
Bindmiddel van asbestmateriaal	Cement
Gebondenheid op basis van bindmiddel	Hecht
Hoeveelheid (lengte - omtrek - dikte - aantal)	<ul style="list-style-type: none">• 0,50 m - 30,00 cm - 0,50 cm - 1 stuk
Totaal volume	< 0,001 m ³
Eenvoudig bereikbaar	Ja
Bevestigingswijze	<ul style="list-style-type: none">• Verlijmd, ingegoten, versmeerd
Identificatiemethode	Vaststelling zonder monsternamen
Destructieve handeling voor identificatie	Nee

Verwijderen

- Zorg voor een veilig beheer. Vermijd het beschadigen van het asbestmateriaal. Controleer de toestand jaarlijks op wijzigingen.
- Voer bijkomende staalname(s) uit.

- Eenvoudige handelingen: mag via doe-het-zelf of door werknemer(s) met opleidingsattest eenvoudige handelingen
De toepassing kan in zijn geheel verwijderd worden.

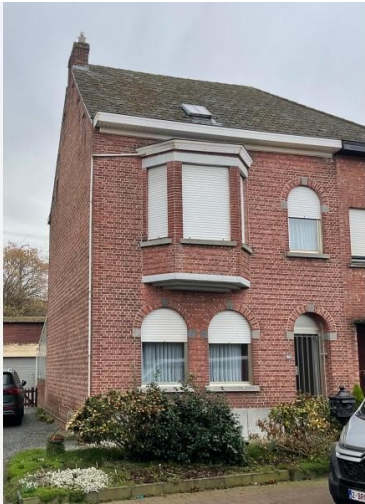
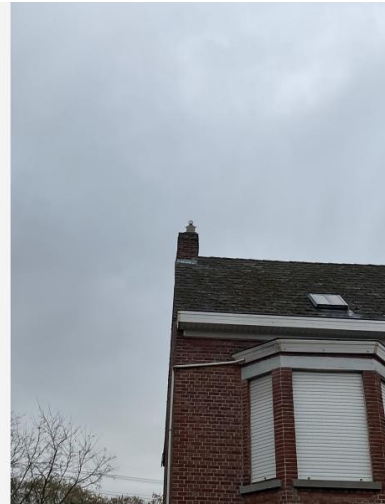
Eindbeoordeling materiaalrisico	Verhoogd materiaalrisico en/of verhoogde kans op vezelvrijgave
---------------------------------	--

Gebondenheid	Categorie 1: hechtgebonden in oorsprong
Asbestsoort (vezeltype)	Crocidoliet aanwezig
Asbestconcentratie	Laag (< 50%)
Afschermingsgraad van het gehele materiaal	Geheel of deels vrij aan de buitenlucht
Toestand van het materiaal	Matig beschadigd, matig verweerd

Beschrijving	Leien
Omgeving	Buiten
Primaire drager	Schuin dak
Asbestmateriaal	Dak- en gevelbekleding - Lei, shingle
Bindmiddel van asbestmateriaal	Cement
Gebondenheid op basis van bindmiddel	Hecht
Hoeveelheid (oppervlakte - aantal)	<ul style="list-style-type: none">• 60,00 m² - 1 stuk
Totale oppervlakte	60,00 m ²
Eenvoudig bereikbaar	Ja
Bevestigingswijze	<ul style="list-style-type: none">• Genageld, geniet
Identificatiemethode	Vaststelling zonder monstername
Destructieve handeling voor identificatie	Nee

Verwijderen

- Zorg voor een veilig beheer. Vermijd het beschadigen van het asbestmateriaal. Controleer de toestand jaarlijks op wijzigingen.
- Hemelwater dat afspoelt van asbestcement daken of gevels kan asbestdeeltjes bevatten. Gebruik het enkel voor gesloten circuits (bv. spoelen toiletten). Reinig na het vervangen van het dak of de gevel de dakgoten en regenwaterput of -ton om asbesthoudend sediment of slib te verwijderen
- Voer bijkomende staalname(s) uit.

- Eenvoudige handelingen: mag via doe-het-zelf of door werknemer(s) met opleidingsattest eenvoudige handelingen
De toepassing kan in zijn geheel verwijderd worden zonder te breken.

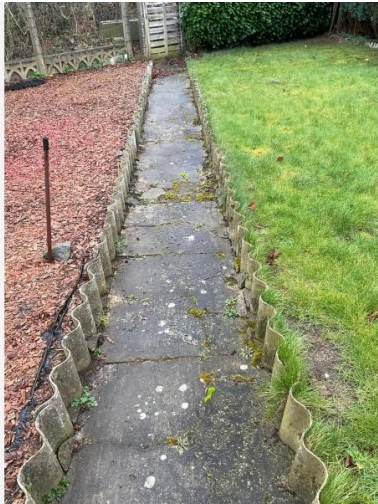
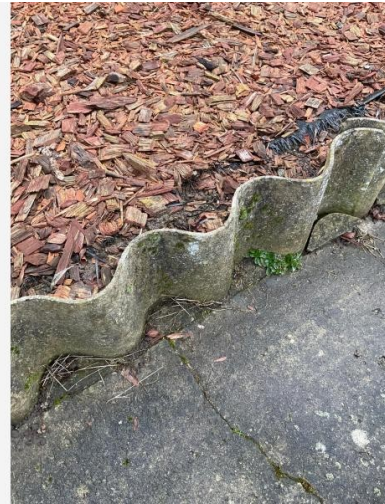
Eindbeoordeling materiaalrisico	Verhoogd materiaalrisico en/of verhoogde kans op vezelvrijgave
---------------------------------	--

Gebondenheid	Categorie 1: hechtgebonden in oorsprong
Asbestsoort (vezeltype)	Crocidoliet aanwezig
Asbestconcentratie	Laag (< 50%)
Afschermingsgraad van het gehele materiaal	Geheel of deels vrij aan de buitenlucht
Toestand van het materiaal	Matig beschadigd, matig verweerd

Beschrijving	Afboording
Omgeving	Buiten
Primaire drager	Afboording, omheining...
Asbestmateriaal	Verloren bekisting - Golfplaat
Bindmiddel van asbestmateriaal	Cement
Gebondenheid op basis van bindmiddel	Hecht
Hoeveelheid (oppervlakte - dikte - aantal)	• 5,00 m ² - 0,50 cm - 1 stuk
Totaal volume	0,025 m ³
Eenvoudig bereikbaar	Ja
Bevestigingswijze	• Los (al dan niet bedekt)
Identificatiemethode	Vaststelling zonder monstername
Destructieve handeling voor identificatie	Nee

Verwijderen

- Zorg voor een veilig beheer. Vermijd het beschadigen van het asbestmateriaal. Controleer de toestand jaarlijks op wijzigingen.

- Eenvoudige handelingen: mag via doe-het-zelf of door werknemer(s) met opleidingsattest eenvoudige handelingen
De toepassing kan in zijn geheel verwijderd worden.

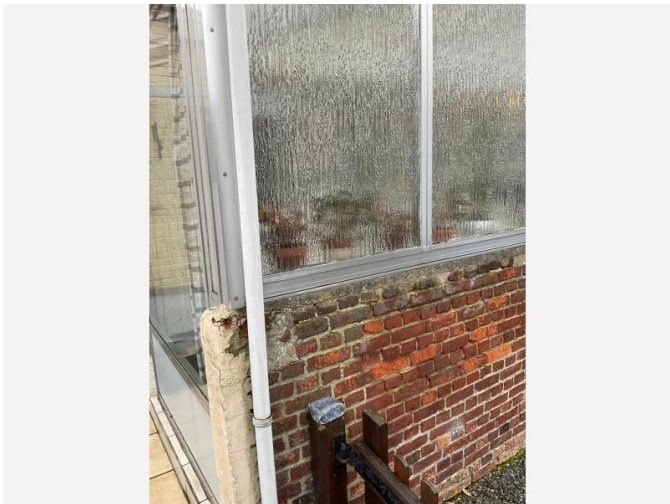
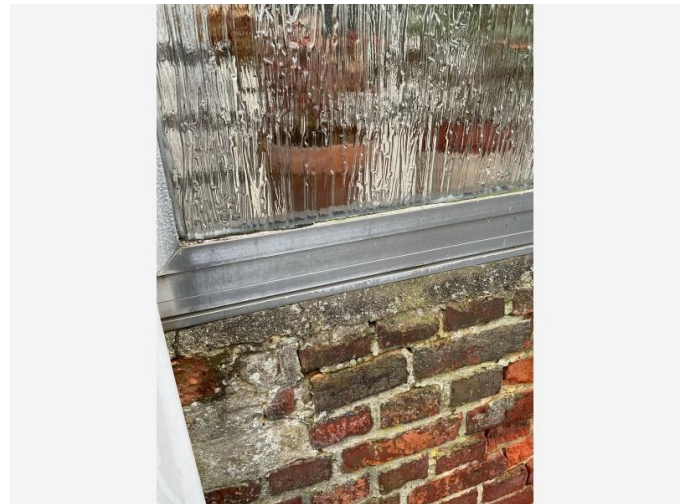
Eindbeoordeling materiaalrisico	Laag materiaalrisico en/of verlaagde kans op vezelvrijgave
---------------------------------	--

Gebondenheid	Categorie 1: hechtgebonden in oorsprong
Asbestsoort (vezeltype)	Alleen chrysotiel
Asbestconcentratie	Laag (< 50%)
Afschermingsgraad van het gehele materiaal	Geheel of deels (ook) vrij aan de binnenlucht
Toestand van het materiaal	Licht beschadigd, licht verweerd. Intact calciumsilicaatmateriaal of categorie III 'gebondenheid'

#	Type	Referentie	Resultaat
5.1	Puntmonster	03	Chrysotiel

Beschrijving	Mastiek
Omgeving	Grenst aan binnen- en buitenlucht
Primaire drager	Wandopening verticaal (raam, deur, ...)
Asbestmateriaal	In-situ afwerkingslagen - Pasta, stopverf, voegsel, stopsel, vulsel, mastiek, katten, ...
Bindmiddel van asbestmateriaal	Kitten, mastiek, pasta
Gebondenheid op basis van bindmiddel	Hecht
Hoeveelheid (gewicht - aantal)	<ul style="list-style-type: none">• 2,00 kg - 1 stuk
Totaal gewicht	2,00 kg
Eenvoudig bereikbaar	Ja
Bevestigingswijze	<ul style="list-style-type: none">• Verlijmd, ingegoten, versmeerd
Identificatiemethode	Vaststelling met monstername
Destructieve handeling voor identificatie	Nee

Zorgvuldig beheren

- Zorg voor een veilig beheer. Vermijd het beschadigen van het asbestmateriaal. Controleer de toestand jaarlijks op wijzigingen.

- Eenvoudige handelingen: mag via doe-het-zelf of door werknemer(s) met opleidingsattest eenvoudige handelingen
De toepassing, raam en kader, in zijn geheel verwijderen.

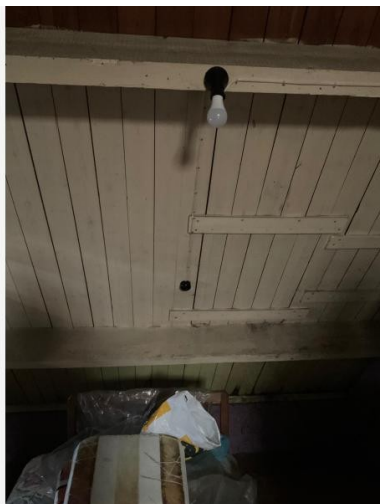
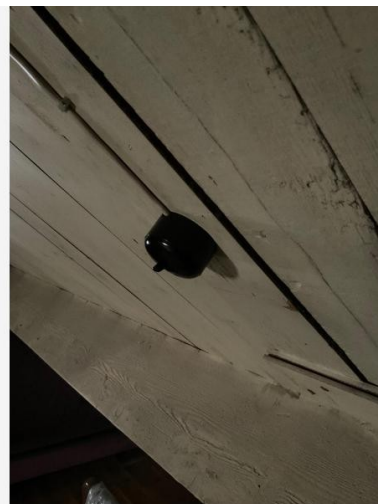
Eindbeoordeling materiaalrisico	Laag materiaalrisico en/of verlaagde kans op vezelvrijgave
---------------------------------	--

Gebondenheid	Categorie 1: hechtgebonden in oorsprong
Asbestsoort (vezeltype)	Crocidoliet aanwezig
Asbestconcentratie	Laag (< 50%)
Afschermingsgraad van het gehele materiaal	Geheel of deels (ook) vrij aan de binnenlucht
Toestand van het materiaal	Onbeschadigd, niet verweerd

Beschrijving	Schakelaar
Omgeving	Binnen
Primaire drager	Communicatie en elektrische infrastructuur en uitrusting
Asbestmateriaal	Plaat, paneel, tablet - Type Bakeliet
Bindmiddel van asbestmateriaal	Kunststof of -hars
Gebondenheid op basis van bindmiddel	Hecht
Hoeveelheid (oppervlakte - dikte - aantal)	<ul style="list-style-type: none">• 0,01 m² - 3,00 cm - 2 stuks
Totaal volume	< 0,001 m ³
Eenvoudig bereikbaar	Ja
Bevestigingswijze	<ul style="list-style-type: none">• Geschroefd
Identificatiemethode	Vaststelling zonder monstername
Destructieve handeling voor identificatie	Nee

Zorgvuldig beheren

- Zorg voor een veilig beheer. Vermijd het beschadigen van het asbestmateriaal. Controleer de toestand jaarlijks op wijzigingen.

- Eenvoudige handelingen: mag via doe-het-zelf of door werknemer(s) met opleidingsattest eenvoudige handelingen
De toepassing kan in zijn geheel verwijderd worden zonder te breken.

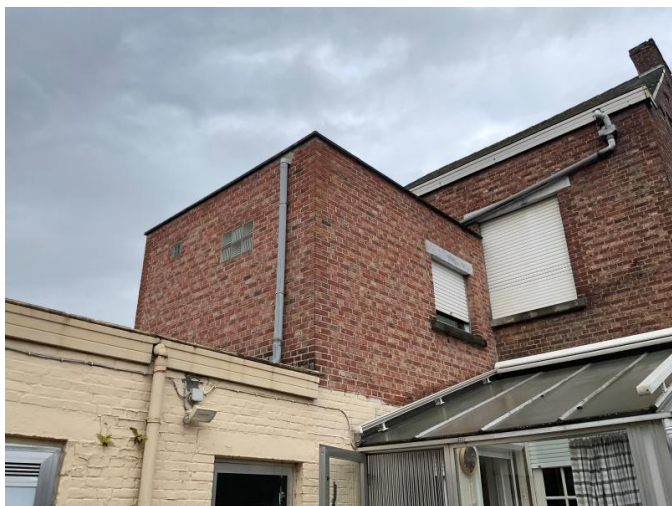
Situeringfoto

Tijdelijke beperking

Reden: Het te onderzoeken materiaal situeert zich hoger dan 3,50 m te rekenen vanaf een veilige ondergrond

Uitleg van de asbestdeskundige: Het plat dak bevindt zich hoger dan 3,5 meter en is bijgevolg niet geïnspecteerd.

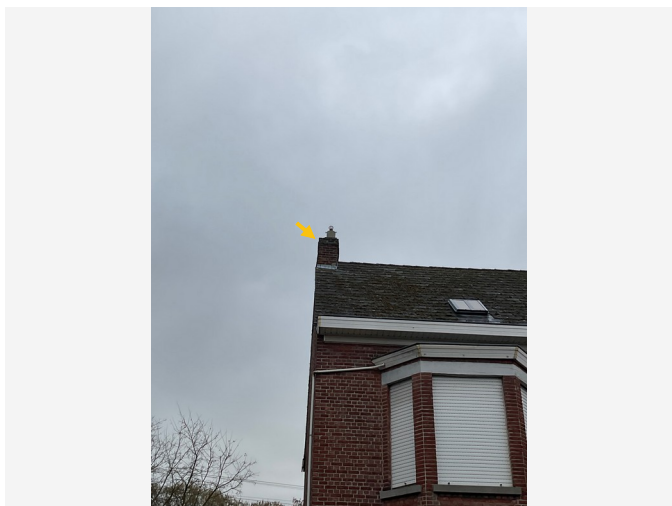
Situeringfoto

Permanente beperking

Reden: Er is geen volledige risicobeoordeling mogelijk

Uitleg van de asbestdeskundige: Om de binnenzijde van het rookgaskanaal te inspecteren is er bouwkundige ingreep nodig. Het rookgaskanaal kan op dit moment niet voldoende geïnspecteerd worden om eventuele aanwezigheid van asbest uit te sluiten.

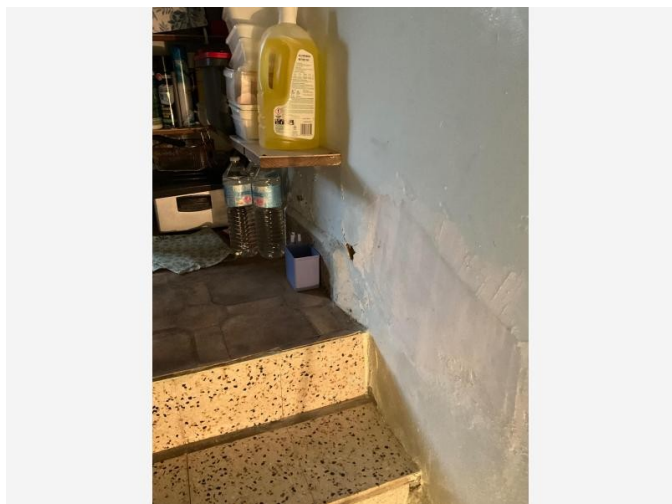
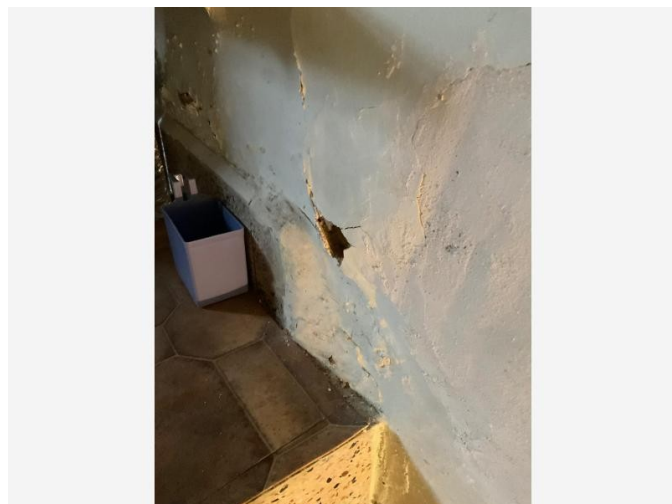
Geen asbest

#	Type	Referentie	Resultaat
9.1	Mengmonster	01	Geen asbest

Beschrijving	Pleisterwerk muren
Omgeving	Binnen
Primaire drager	Binnenwand
Bindmiddel van materiaal	Gips - kalk
Gebondenheid op basis van bindmiddel	Niet-hechtgebonden
Hoeveelheid (oppervlakte - dikte - aantal)	• 300,00 m ² - 0,50 cm - 1 stuk
Totaal volume	1,50 m ³
Identificatiemethode	Vaststelling met monsternamen
Destructieve handeling voor identificatie	Nee

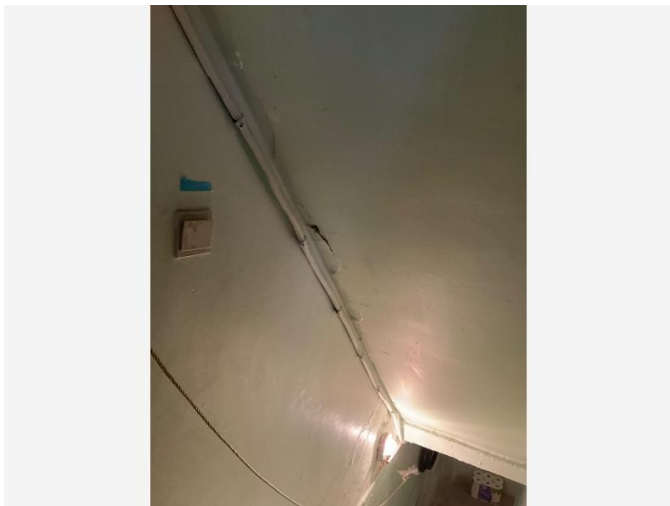
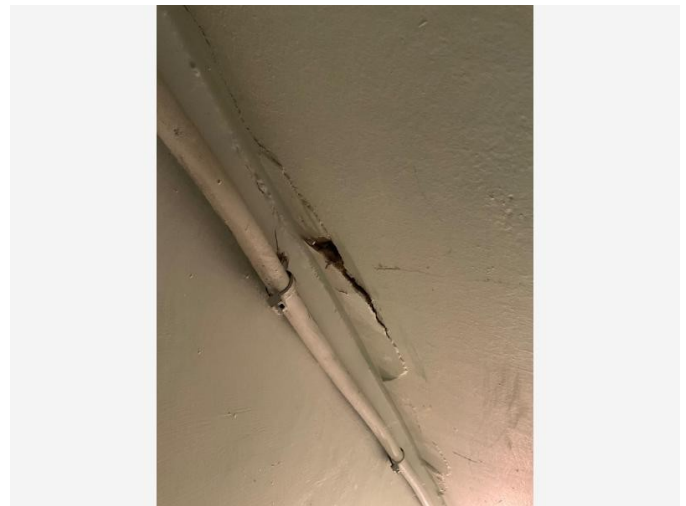
Geen asbest

#	Type	Referentie	Resultaat
10.1	Mengmonster	02	Geen asbest

Beschrijving	Pleisterwerk plafond
Omgeving	Binnen
Primaire drager	Plafond
Bindmiddel van materiaal	Gips - kalk
Gebondenheid op basis van bindmiddel	Niet-hechtgebonden
Hoeveelheid (oppervlakte - dikte - aantal)	• 20,00 m ² - 0,50 cm - 1 stuk
Totaal volume	0,10 m ³
Identificatiemethode	Vaststelling met monstername
Destructieve handeling voor identificatie	Nee
