# Asbestinventarisatetest

Bergstraat 2, 1840 Londerzeel

Attestnummer : 20250213-000310.000

Uitgegeven op : 13.02.2025

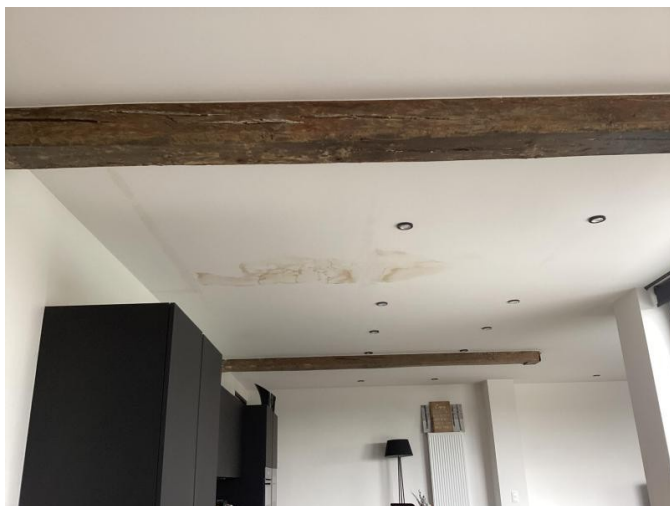
Vrije foto

Alle plafonds zijn valse plafonds in gipskartonplaten.

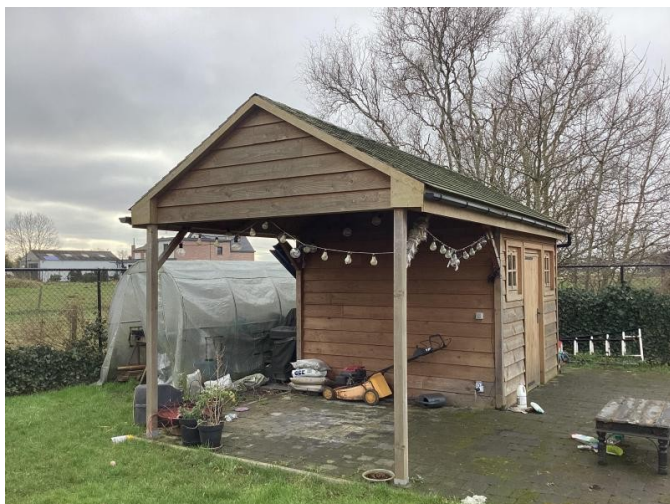
Vrije foto

Geen asbestverdachte materialen waargenomen.

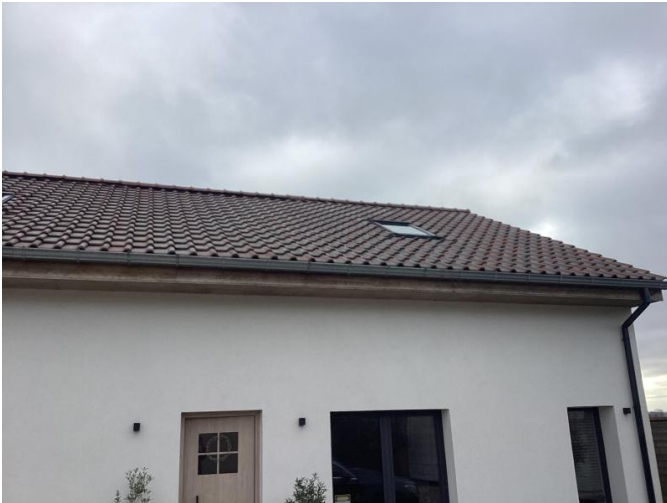
Vrije foto

Dak werd volledig vernieuwd in 2020.

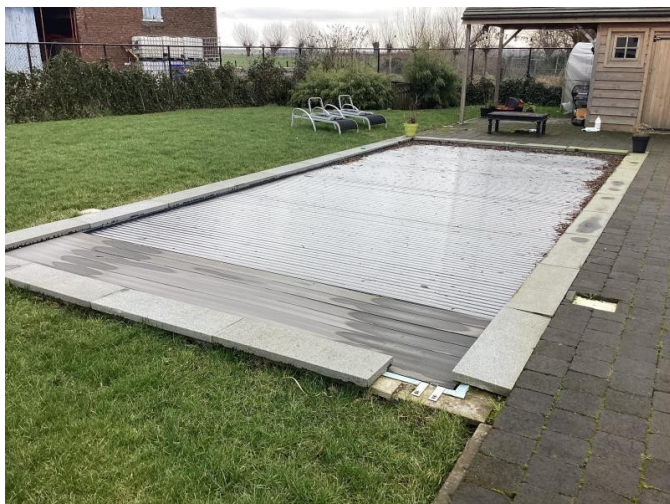
Vrije foto

Geen asbestverd Materialen waargenomen.

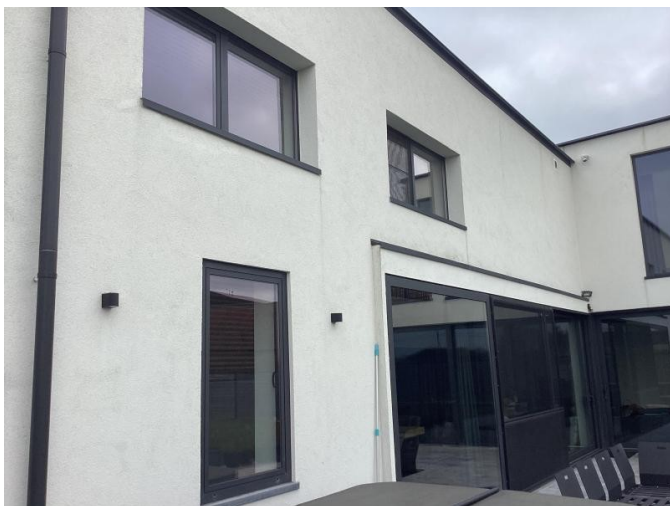
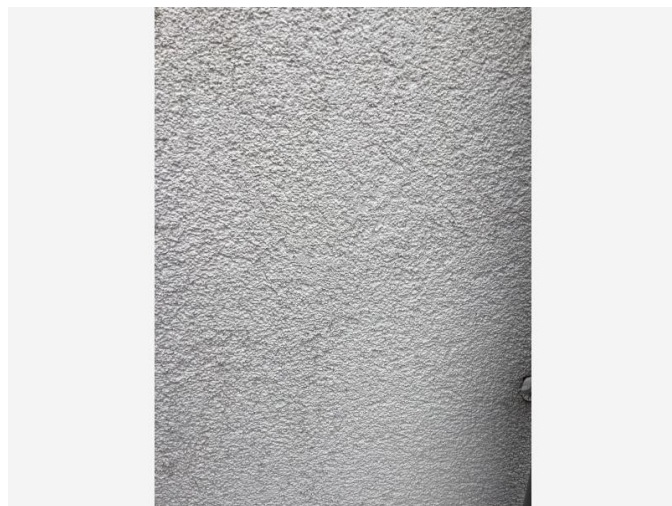
## Fiche 5: Crepi buitengevel

Geen asbest

#	Type	Referentie	Resultaat
5.1	Puntmonster	42760/02	Geen asbest

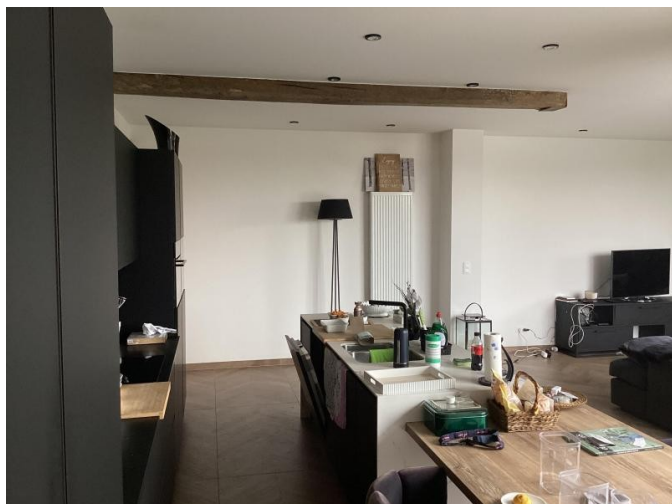
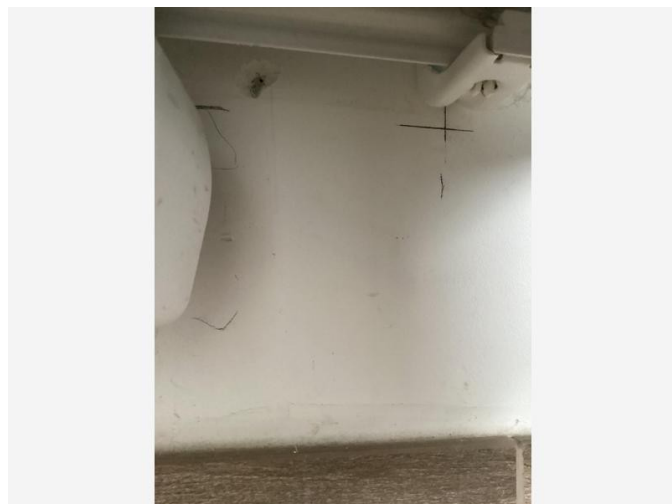
## Fiche 6: Binnenmuren

Geen asbest

#	Type	Referentie	Resultaat
6.1	Mengmonster	42760/01	Geen asbest

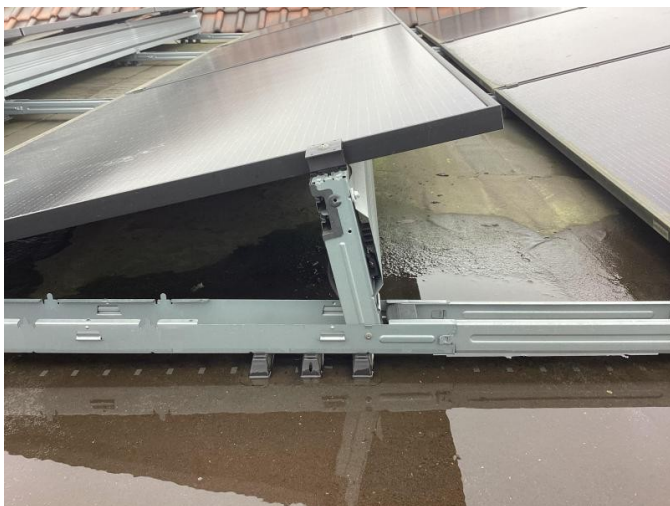
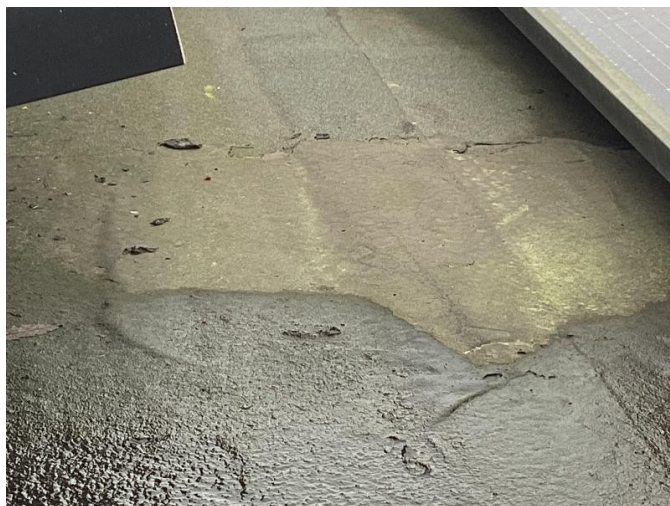
## Fiche 7: Plat dak

Geen asbest

#	Type	Referentie	Resultaat
7.1	Puntmonster	42760/03	Geen asbest
