# Asbestinventarisatetest

Verbrand Nieuwland 54, 8000 Brugge

## Zone 1: Hoofdgebouw

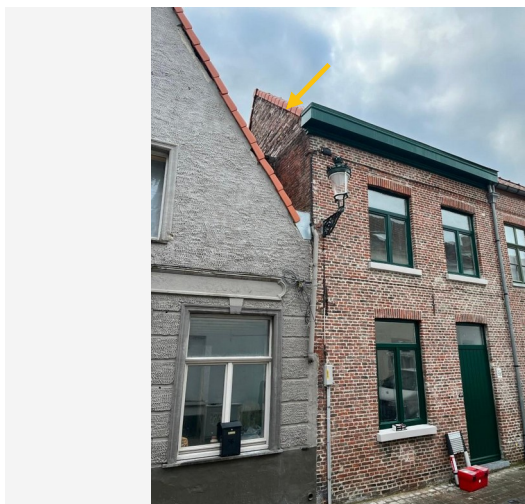
Vrije foto

Het onderdak is geplaatst in 2024 en dus niet asbestverdacht.

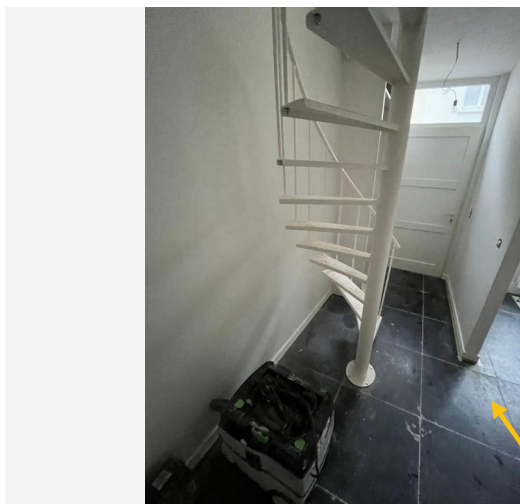
Vrije foto

Alle vloerenbekledingen zijn vernieuwd. Bijgevolg zijn deze niet asbestverdacht.

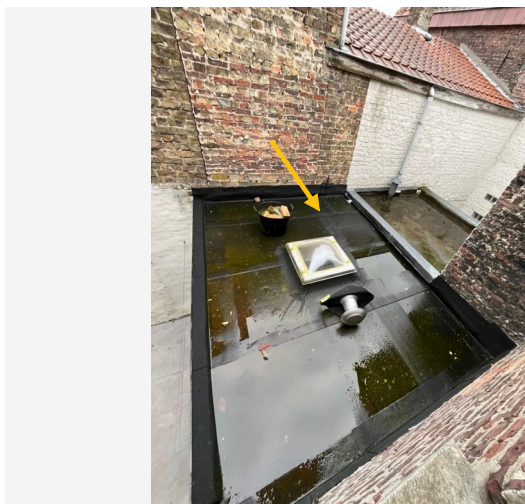
Vrije foto

Er is een nieuwe dakdichting aangebracht op het plat dak (zie factuur bij bewijsdocumenten).  
Onderliggende lagen werden niet onderzocht.

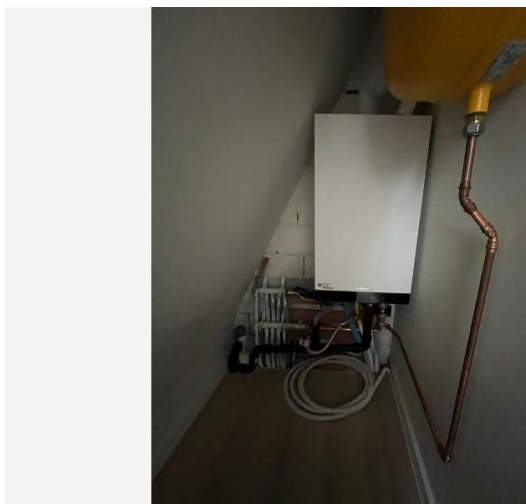
Vrije foto

De verwarmingsinstallatie is gefabriceerd na 2001 en dus niet asbestverdacht.

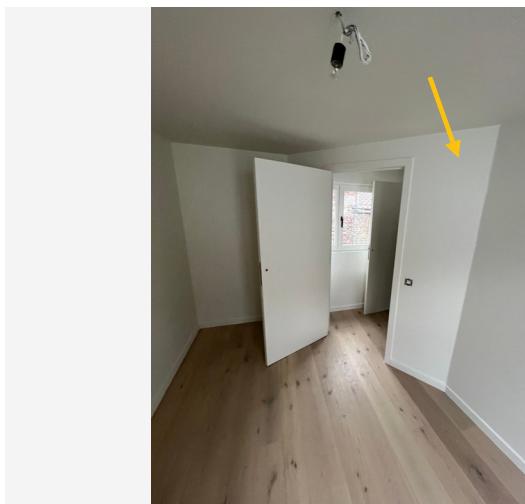
Vrije foto

Deze muren zijn in 2024 nieuw geplaatst zodoende zijn deze niet asbestverdacht.

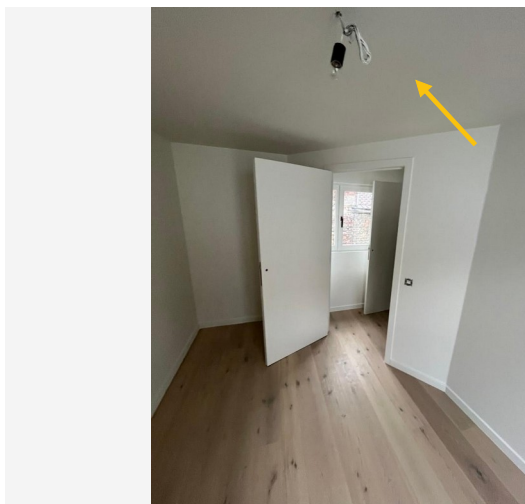
Vrije foto

Het plafond bestaat uit gipskartonplaten die na 2001 zijn geplaatst dus niet asbestverdacht.

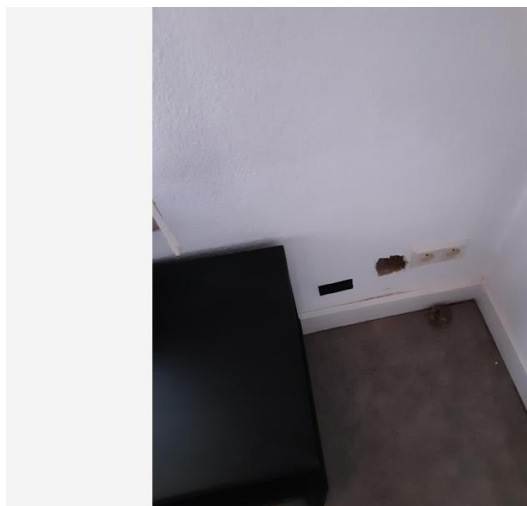
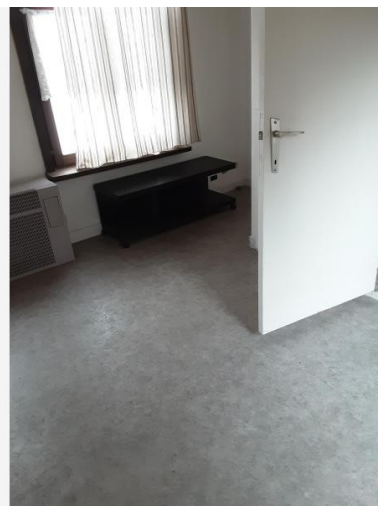
## Fiche 7: M1 wand

Geen asbest

| # | Type | Referentie | Resultaat |
|---|---|---|---|
| 7.1 | Mengmonster | M1 wand | Geen asbest |
