# Asbestinventarisatetest

Dries 28, 9420 Erpe-Mere

Attestnummer : 20241117-000110.000

Uitgegeven op : 17.11.2024

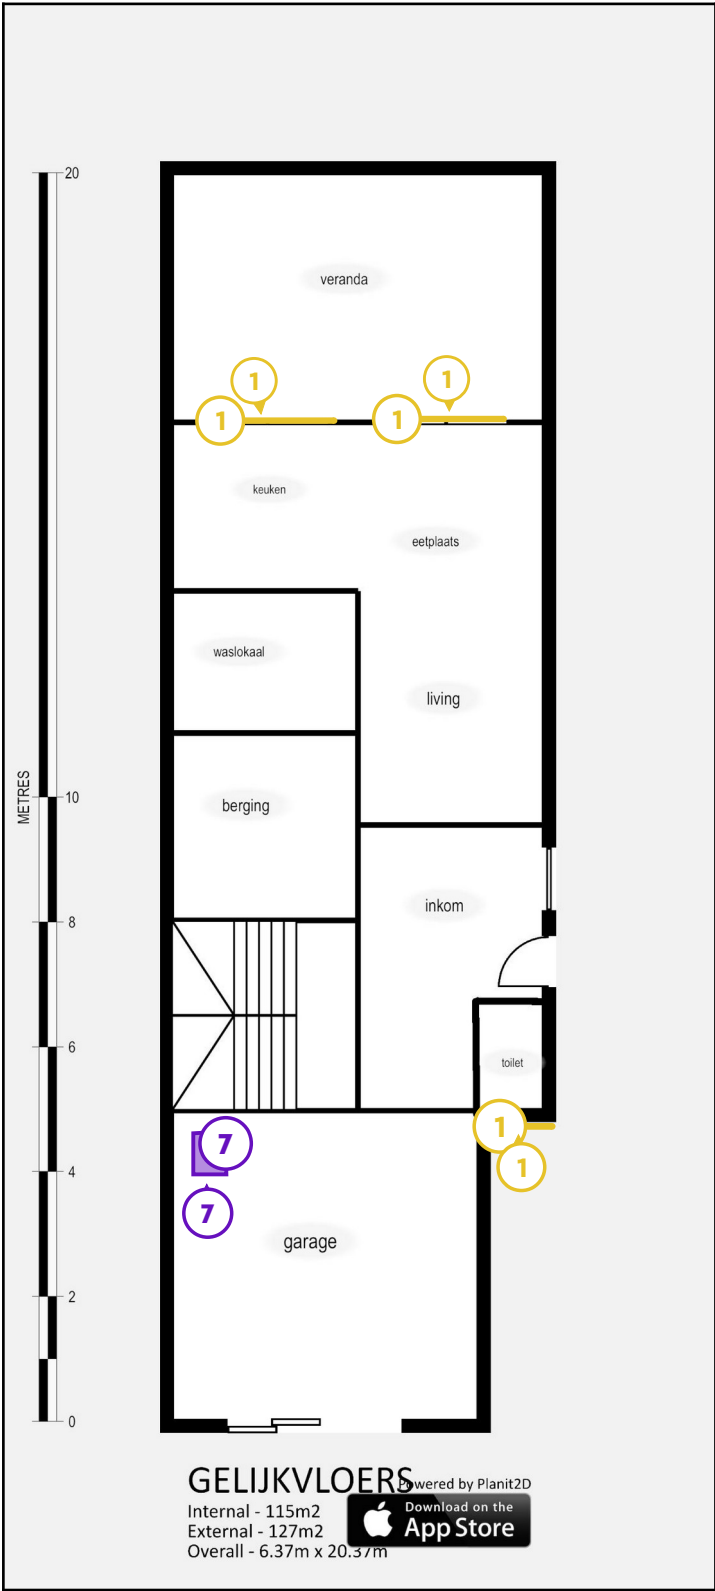
# Plan 1.2: Gelijkvloers

| 1. vensterbanken en deksteen | Asbestmateriaal | Zorgvuldig beheren |
| 7. cv-ketel | Advies | - |

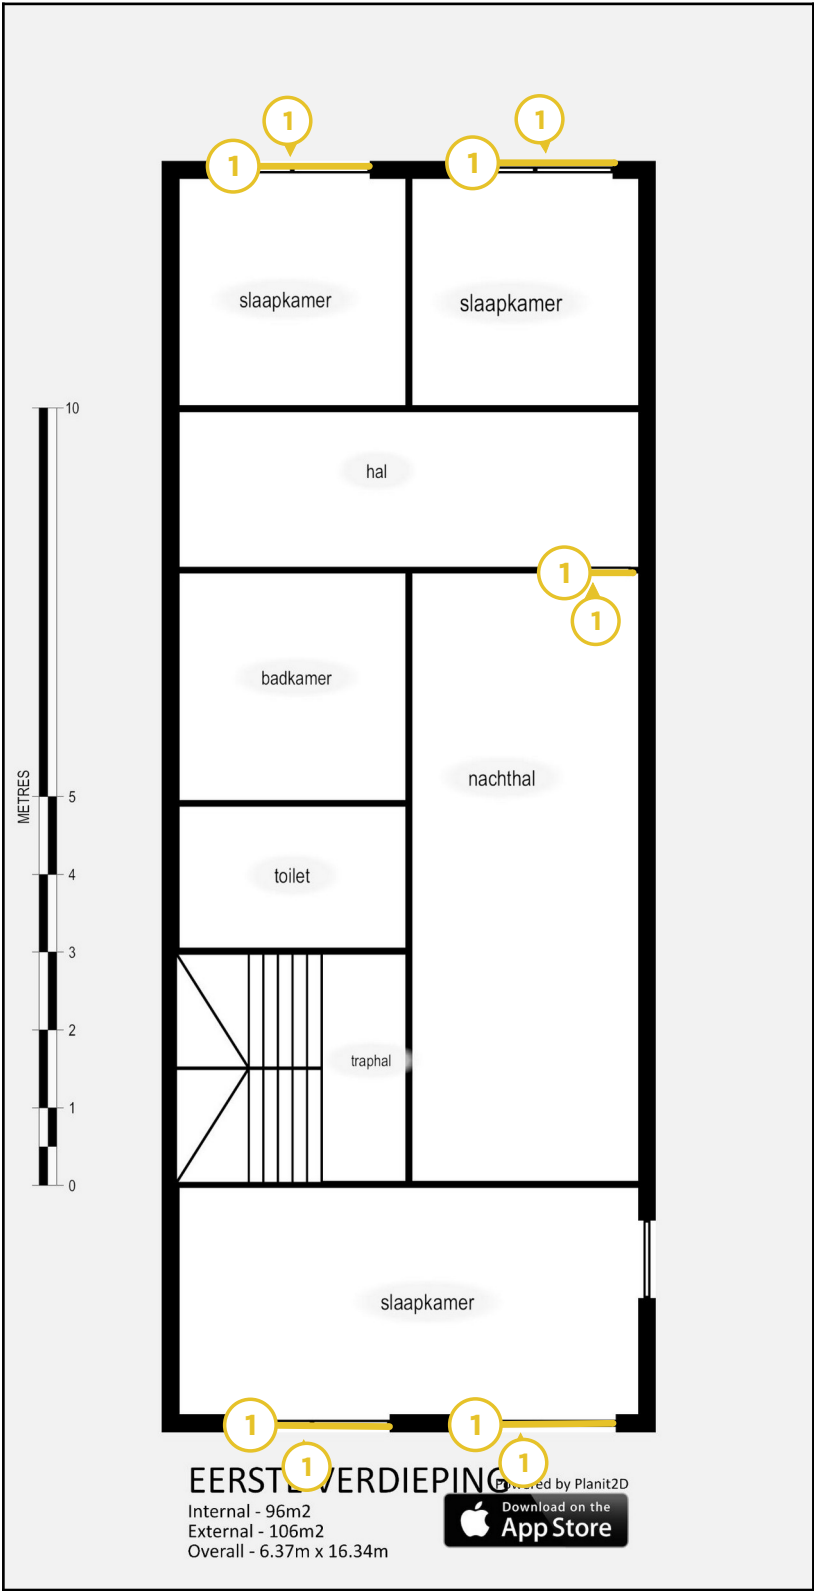
# Plan 1.8: Eerste verdieping

| 1. vensterbanken en deksteen | Asbestmateriaal | Zorgvuldig beheren |

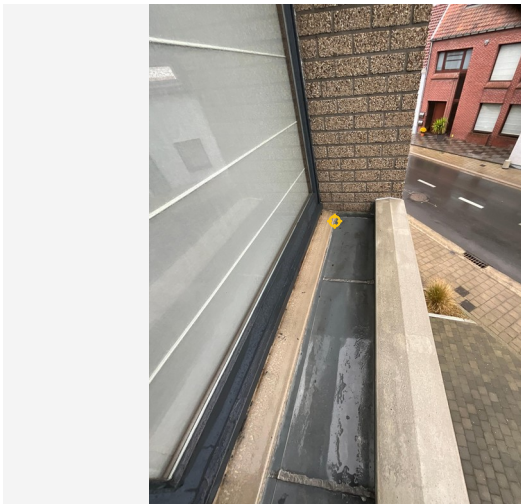
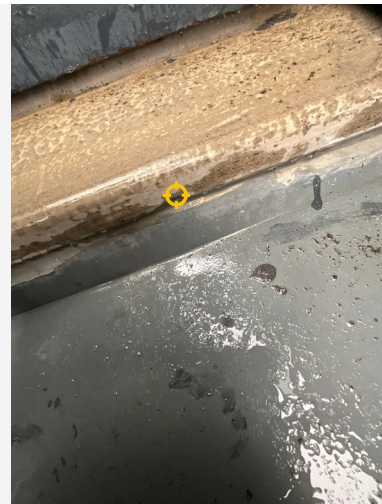
Het asbestmateriaal valt onder de mijlpaal van 2040.

| Eindbeoordeling materiaalrisico | Laag materiaalrisico en/of verlaagde kans op vezelvrijgave |

| Gebondenheid | Categorie 1: hechtgebonden in oorsprong |
| Asbestsoort (vezeltype) | Alleen chrysotiel |
| Asbestconcentratie | Laag (< 50%) |
| Toestand van het materiaal | Licht beschadigd, licht verweerd. Intact calciumsilicaatmateriaal of categorie III 'gebondenheid' |

| # | Type | Referentie | Resultaat |
|---|---|---|---|
| 1.1 | Puntmonster | 3 | Chrysotiel |

| Opmerking | vensterbanken buitenkant overal aanwezig + deksteen<br>oppervlakte bij benadering |

- Zorg voor een veilig beheer. Vermijd het beschadigen van het asbestmateriaal. Controleer de toestand jaarlijks op wijzigingen.

- Eenvoudige handelingen: mag via doe-het-zelf of door werknemer(s) met opleidingsattest eenvoudige handelingen hechtgebonden toepassing  
te verwijderen door aannemer met opleidingsattest eenvoudige handelingen bij vernieuwing ramen

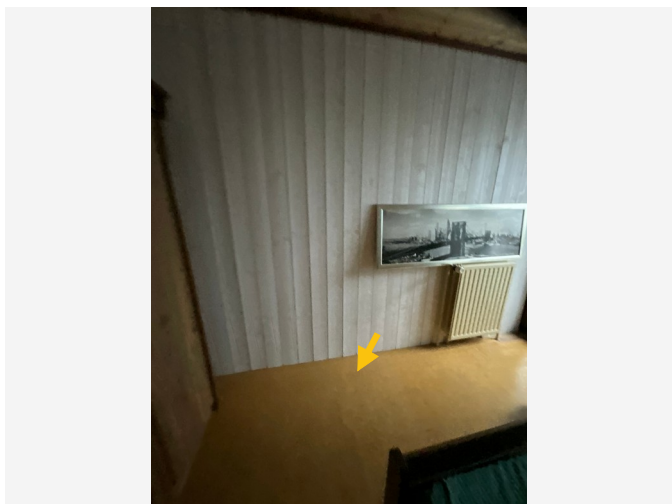
overal aanwezig op 1e verdiep behalve badkamer - 67m<sup>2</sup>

kurk bevat geen asbest, over eventueel nog onderliggende lagen kan er geen uitspraak gedaan worden

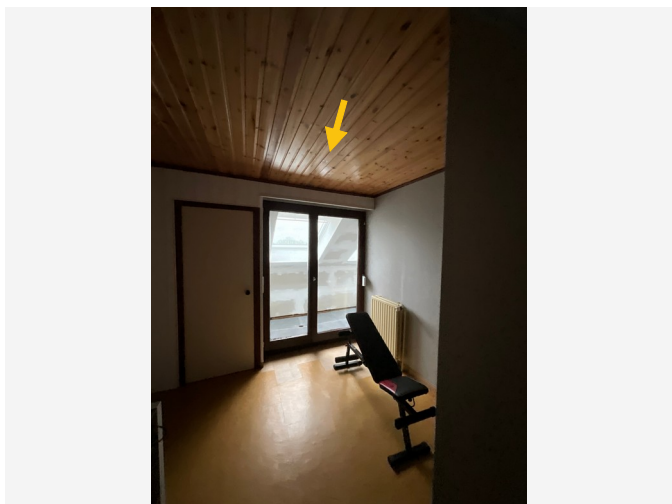
hout/gyproc bevat geen asbest, echter kan er geen uitspraak gedaan worden over nog eventueel bovenliggende toepassingen

overal aanwezig op gelijkvloers - 72m<sup>2</sup> en op 1e verdiep - 71m<sup>2</sup>

eventueel aanwezig pleisterwerk kon dus niet bemonsterd worden

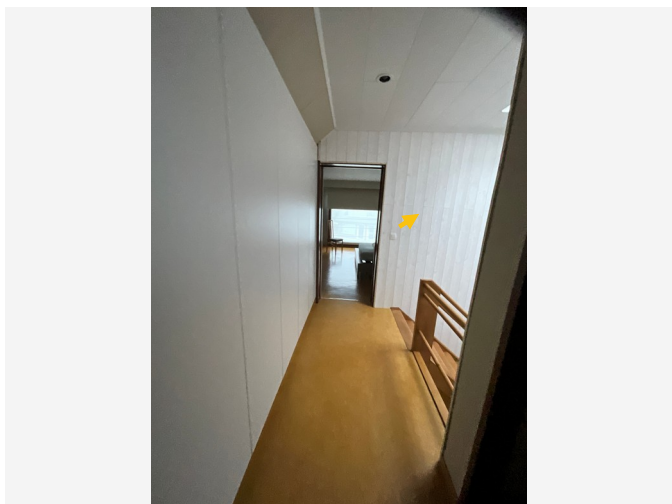
hout/gyproc bevat geen asbest, echter kan er geen uitspraak gedaan worden over nog achterliggende toepassingen

overal aanwezig op gelijkvloers - 68m<sup>2</sup> en 1e verdiep - 102m<sup>2</sup>

pleisterwerk aan muren kon dus niet bemonsterd worden

op de 1e verdieping in een luik onder het dak en in een inmaakkast kon wel worden vastgesteld dat er op die plaatsen geen pleisterwerk aanwezig was, het blijft echter onduidelijk of dit op beide verdiepingen het geval is

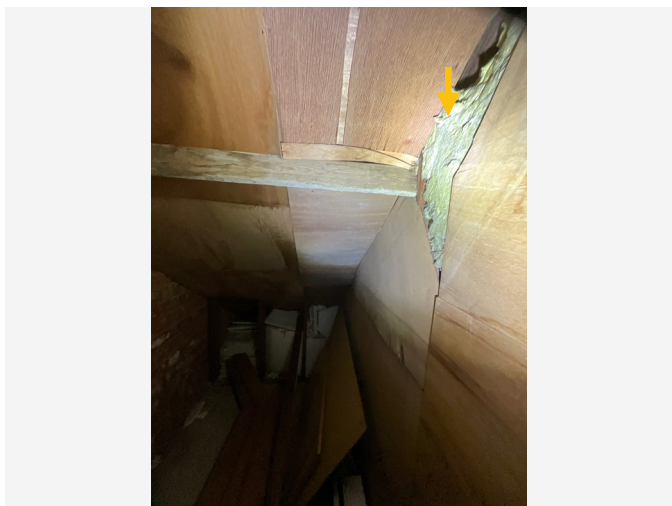
enkel glaswol waarneembaar

dak werd vervangen in 2020 --> factuur en foto's aanwezig

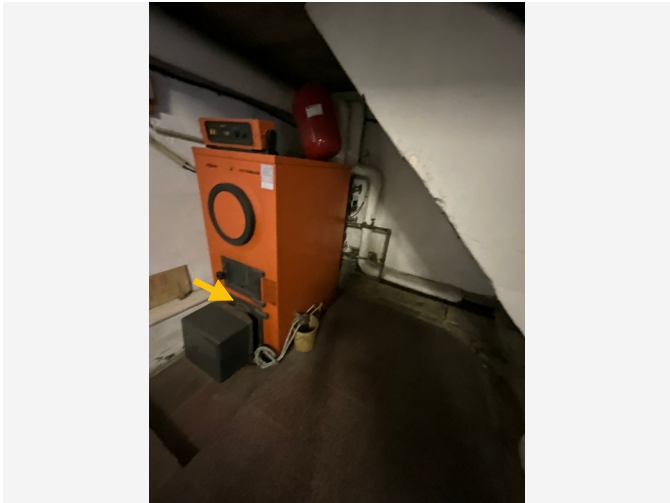
oude cv-ketels kunnen soms asbesthoudende pakkingen bevatten tussen de brander en de ketel, echter zitten deze diep verscholen tussen de flenzen en is staalname meestal onmogelijk

bij eventuele verwijdering : best in zijn geheel te verwijderen zonder de brander te scheiden van de ketel

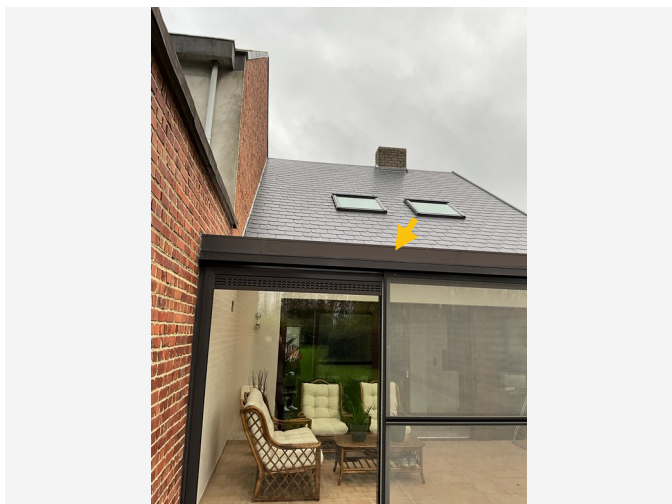
betreft EPDM

werd vervangen samen met hoofddak in 2020

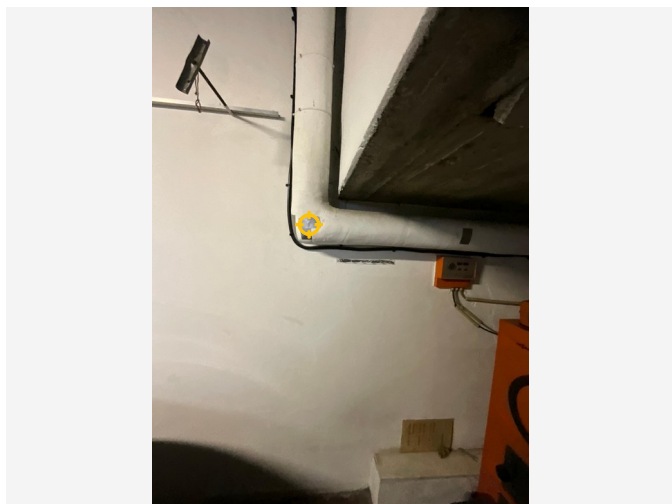
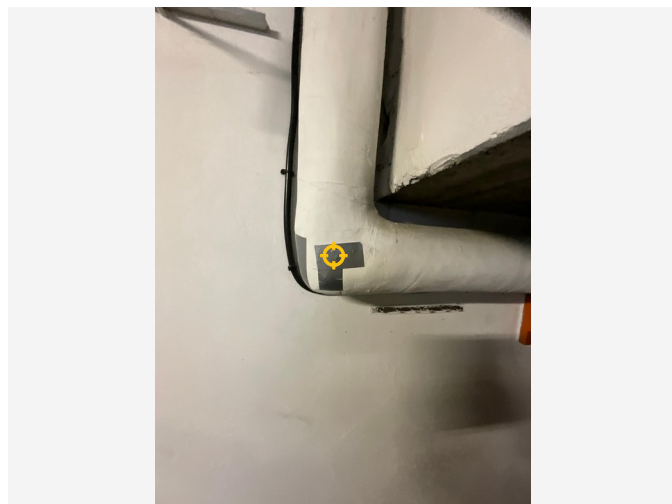
## Fiche 9: leidingisolatie bochten

Geen asbest

| # | Type | Referentie | Resultaat |
|---|---|---|---|
| 9.1 | Mengmonster | 2 | Geen asbest |

| Opmerking | aanwezig in garage |

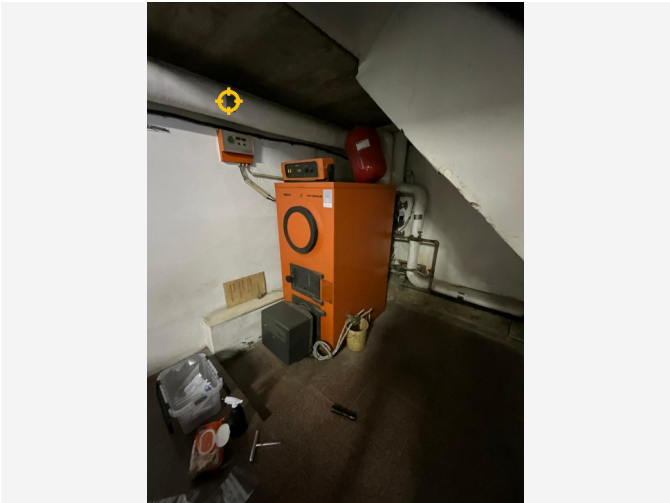
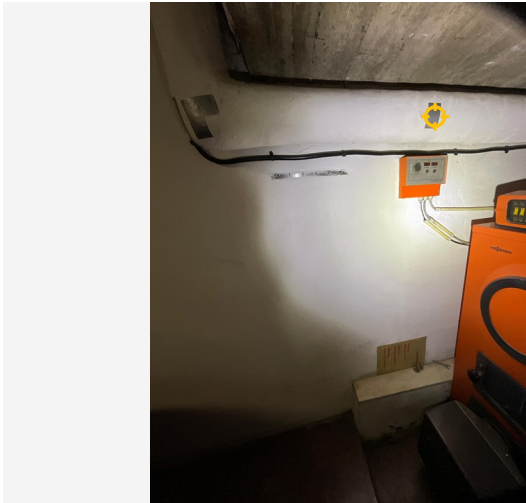
Geen asbest

| # | Type | Referentie | Resultaat |
|---|---|---|---|
| 10.1 | Mengmonster | 1 | Geen asbest |

| Opmerking | aanwezig in garage |

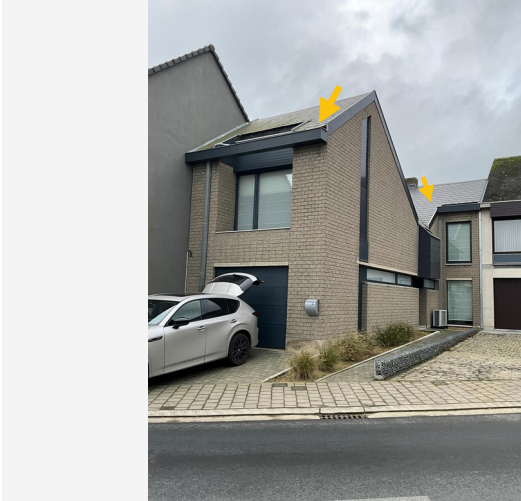
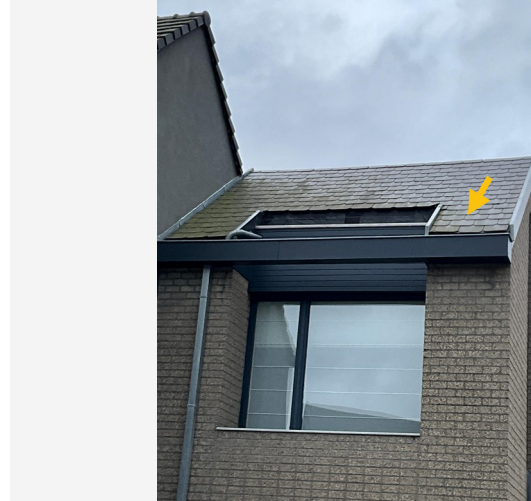
Geen asbest

| Opmerking | aanwezig op schuin dak<br>dak werd vernieuwd in 2020 --> factuur en foto's aanwezig<br>oppervlakte bij benadering |
