Asbestinventarisatetest

Daalstraat 48, 3680 Maaseik

Attestnummer : 20241108-000089.000

Uitgegeven op : 08.11.2024

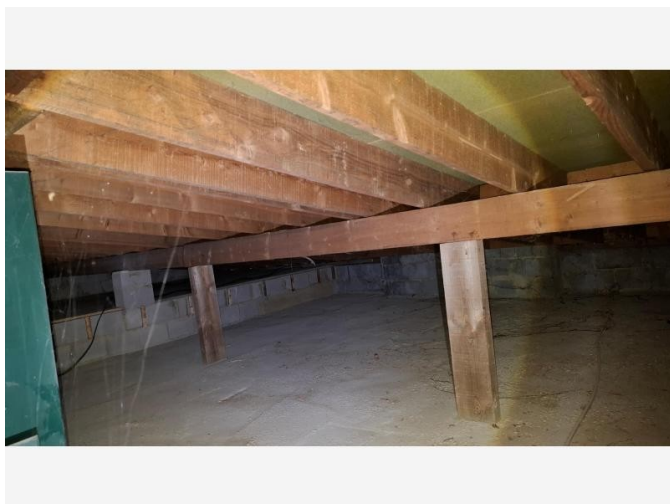
Situeringfoto

Tijdelijke beperking

Reden: Het onderzoek kan niet uitgevoerd worden binnen de bepalingen van de Welzijnswet

Uitleg van de asbestdeskundige: Een deel van de zolder is lager dan 1.5m en werd niet volledig onderzocht.

Om zeker te weten dat er geen asbest toepassingen in deze ruimte zijn aangebracht laat u deze ruimte verder onderzoeken.

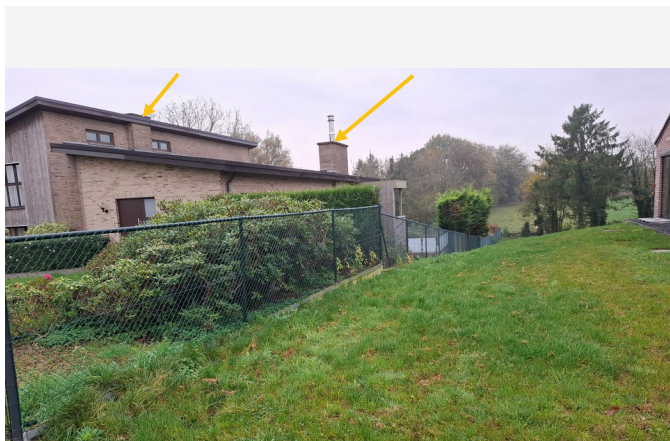
Fiche 2: Schouw: mogelijke asbesttoepassing niet inspecteerbaar

Tijdelijke beperking

Reden: Het onderzoek kan niet uitgevoerd worden binnen de bepalingen van de Welzijnswet

Uitleg van de asbestdeskundige: In de schouw kan mogelijks een asbesttoepassing zijn verwerkt: zoals een asbestcement buis (rookgasafvoer) of ander.

De schouw is waarneembaar maar de binnenkant is niet inspecteerbaar.

Laat de schouw verder controleren en verwijder de mogelijke asbesttoepassingen.

Maak duidelijke foto's van de schouw tijdens verder onderzoek.

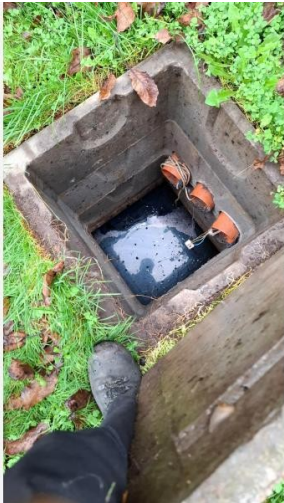
Situeringfoto

Tijdelijke beperking

Reden: Het onderzoek kan niet uitgevoerd worden binnen de bepalingen van de Welzijnswet

Uitleg van de asbestdeskundige: Sommige putdeksels zijn niet eenvoudig op te heffen (zeer zwaar), te openen of zitten compleet vast. (Roest, beton, afval, vastgeschroefd).

Of er zit aarde, afval, water in de putjes waardoor niet alles zichtbaar is.

Hierdoor kunnen niet alle putjes worden gecontroleerd en kunnen er nog asbest toepassingen aanwezig zijn die niet geïnventariseerd zijn in dit attest.

Deze beperking is van middellange termijn en kan niet op korte termijn worden opgelost.

Laat dit verder onderzoeken.

Ondergrondse infrastructuur dat niet eenvoudig bereikbaar/zichtbaar is, behoren niet tot dit onderzoek. (bv: afvoerleidingen, putten, â€¦ die zich volledig ondergronds bevinden.)

Laat dus voor de start van werken/sloop ook deze zaken controleren op asbest.

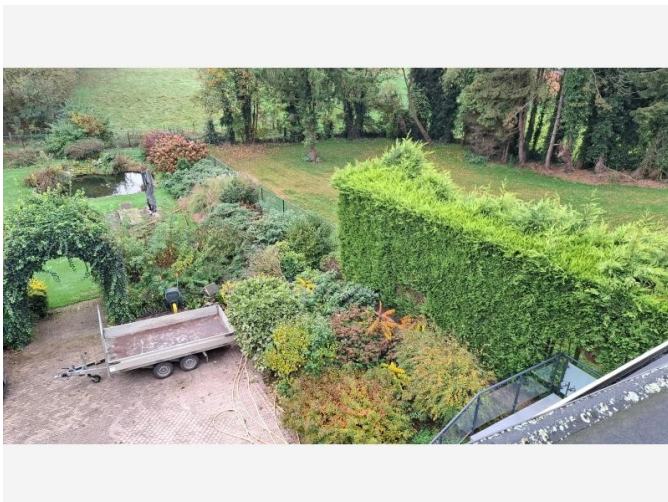
Situeringsfoto

Tijdelijke beperking

Reden: Overwoekerende vegetatie

Uitleg van de asbestdeskundige: De tuin â € ª ð ð beplanting â € ª ð ð overwoekerd vegetatie, tuin afval en overige.

In de tuin zijn veel planten, struiken en bomen aanwezig.

Er kon geen volledig onderzoek plaatsvinden door deze beperking.

Let op er kunnen dus asbesttoepassingen aanwezig zijn die niet zichtbaar/bereikbaar waren tijdens het plaatsbezoek.

Ook putdeksels of ondergrondse infrastructuur is soms niet zichtbaar door deze beperking.

Middellange termijn: Attest voor verkoop/ overdracht, eigenaar is niet in staat dit op korte termijn op te ruimen.

Laat indien gewenst de tuin/perceel opruimen en vrijmaken van vegetatie, zodat verder onderzoek kan plaats vinden.

Let op dat tijdens het opruimen de mogelijks aanwezige asbesttoepassingen correct worden verwijderd.

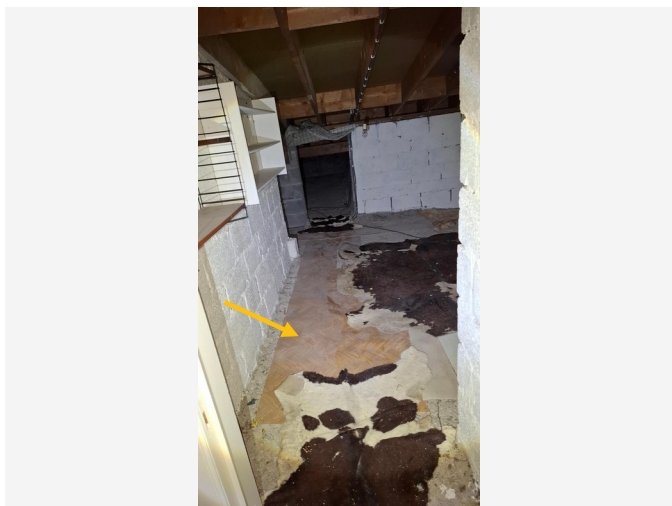
Vrije foto

Let op we spreken hier enkel over de bovenste laag; onder deze vloerzeilen kunnen mogelijks nog asbesthoudende vloerzeilen of lijmlagen zijn aangebracht. Laat dit verder onderzoeken.

Volgende vloerzeilen zijn niet verdacht:

Vloerzeil op de zoldervloer = soepel vloerzeil

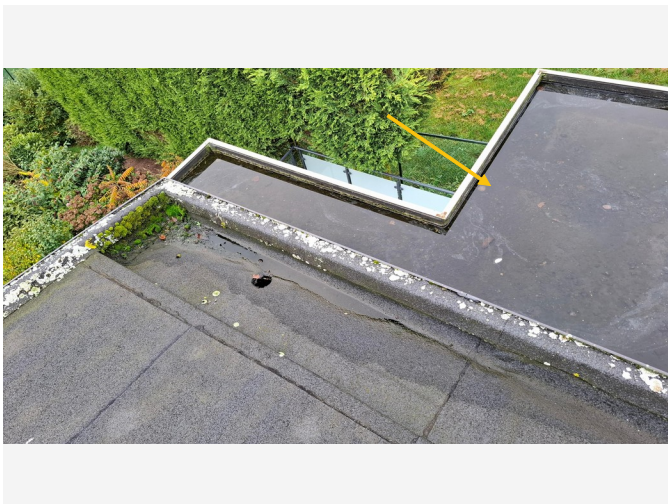
Vrije foto

EPDM en pvc dakbekledingen zijn niet verdacht

Let op onder de EPDM, PVC kan mogelijks oude roofing zitten, roofing is asbest verdacht.

Laat dit verder onderzoeken in een destructief onderzoek

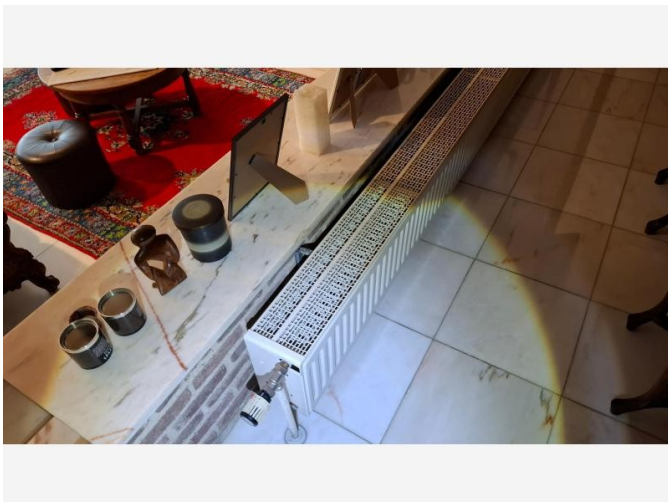
Vrije foto

In en rondom radiatoren/convectoren werd vroeger regelmatig asbest gebruikt.

Dit gaat over dichtingen, koord, een plaat achter de verwarming, en nog veel meer toepassingen.

Vaak kan bij een niet-destructief onderzoek niet worden nagegaan of deze zaken aanwezig zijn omdat de toepassingen niet zichtbaar zijn.

Laat dit eerst verder onderzoeken voor er werken aan de verwarmingsinstallatie beginnen.

Radiatoren die zijn omkast kunnen niet grondig worden geïnspecteerd, laat ook deze verder onderzoeken.

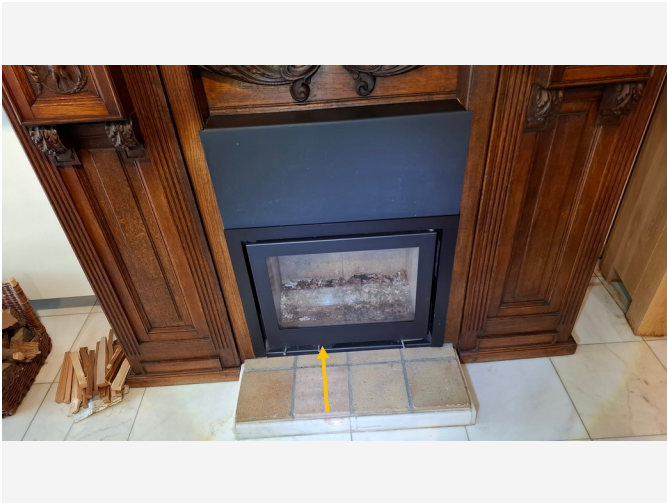
Vrije foto

Het koord in de kachel is een wit blinkend koord, dit is niet verdacht.

Let op, er kunnen wel nog asbesttoepassingen in deze kachel op de niet zichtbare plaatsen.

Laat dit verder onderzoeken en verwijderen.

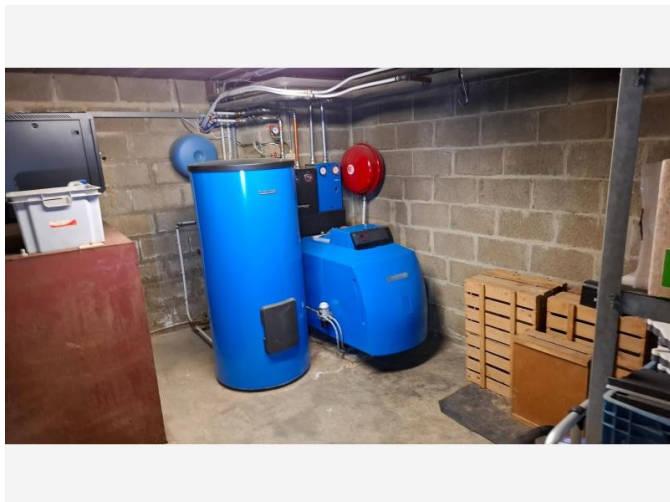
Vrije foto

De stookolieketel is van 2014 = niet verdacht

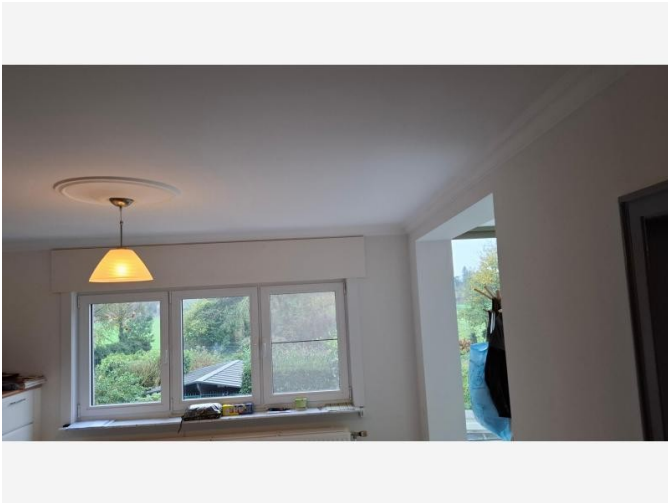
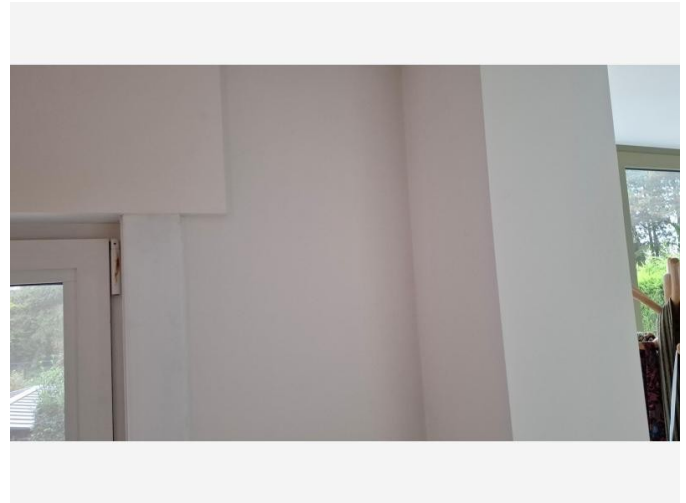
Fiche 13: Pleisterwerk muur

Geen asbest

#	Type	Referentie	Resultaat
13.1	Mengmonster	m1	Geen asbest

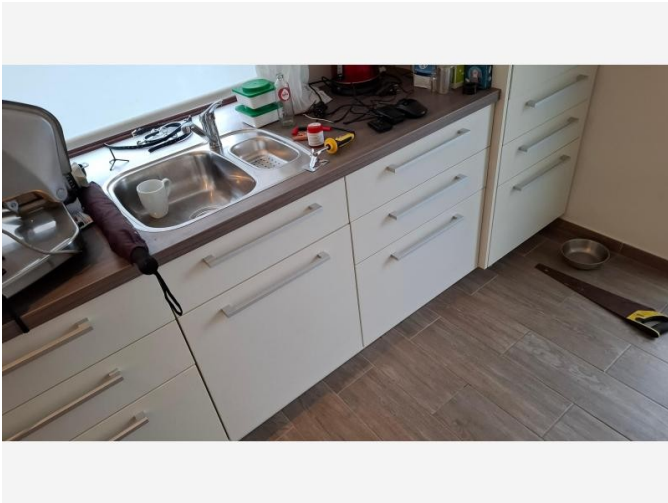
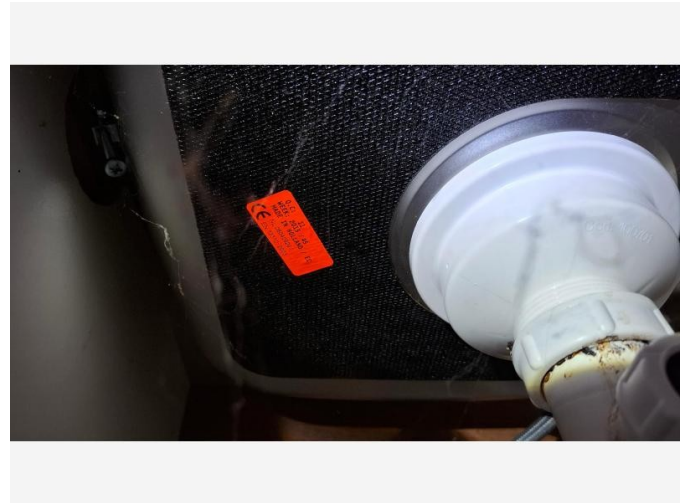
Geen asbest

Beschrijving	Antidreun pompbak bureau (nieuw)
Omgeving	Binnen
Primaire drager	Inrichting (meubilair, ...)
Bindmiddel van materiaal	Bitumen (roofing, teer, asfalt)
Gebondenheid op basis van bindmiddel	Hecht
Hoeveelheid (gewicht - aantal)	• 0,25 kg - 1 stuk
Totaal gewicht	0,25 kg
Identificatiemethode	Vaststelling zonder monsternamen
Destructieve handeling voor identificatie	Nee
Opmerking	Van 2015 nieuw = niet verdacht

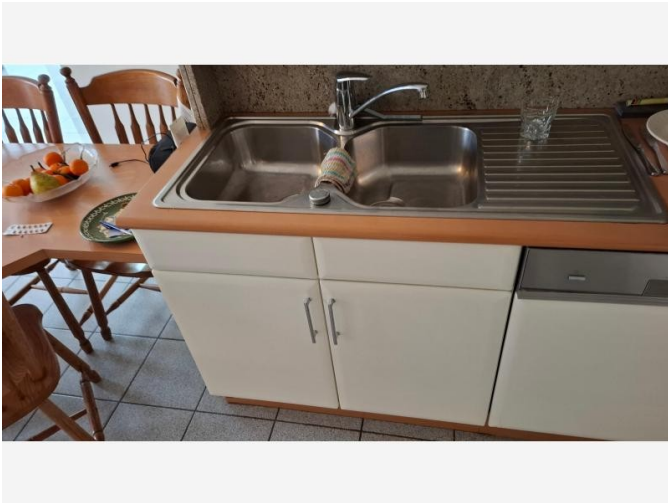
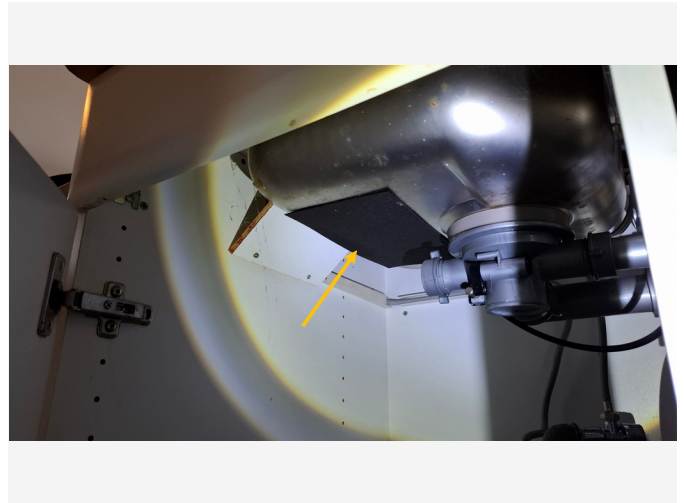
Geen asbest

#	Type	Referentie	Resultaat
15.1	Puntmonster	m5	Geen asbest

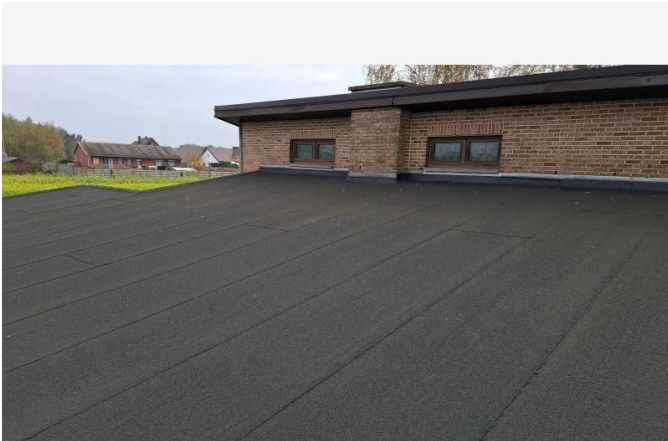
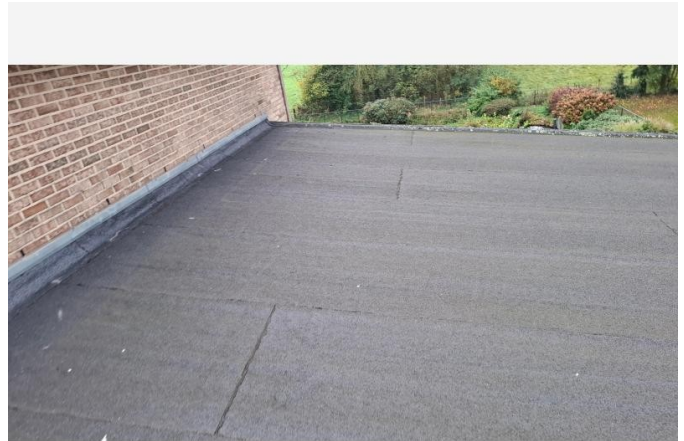
Fiche 16: Roofing dak woning

Geen asbest

#	Type	Referentie	Resultaat
16.1	Mengmonster	M3	Geen asbest

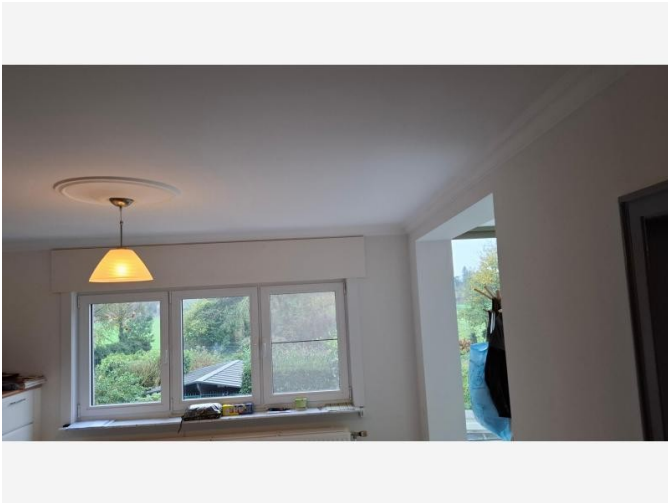
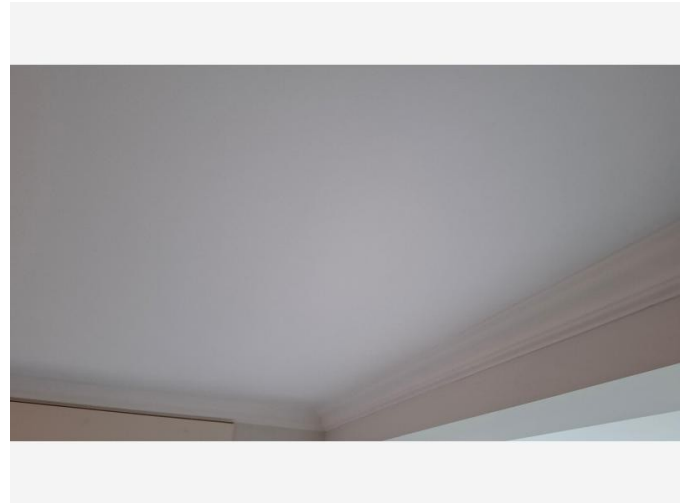
Fiche 17: Pleisterwerk plafond

Geen asbest

#	Type	Referentie	Resultaat
17.1	Mengmonster	m2	Geen asbest

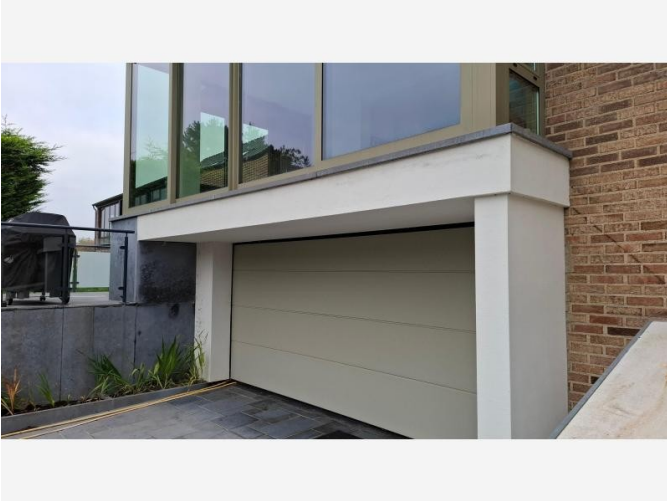
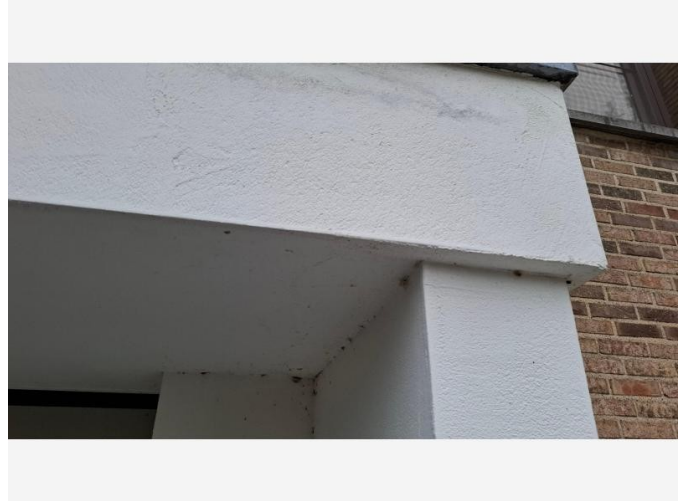
Fiche 18: Crepi buitengevel poort garage

Geen asbest

#	Type	Referentie	Resultaat
18.1	Mengmonster	m4	Geen asbest
