Asbestinventarisatetest

Neerstraat 123, 2360 Oud-Turnhout

Attestnummer : 20240417-000482.000

Niet-asbestveilig

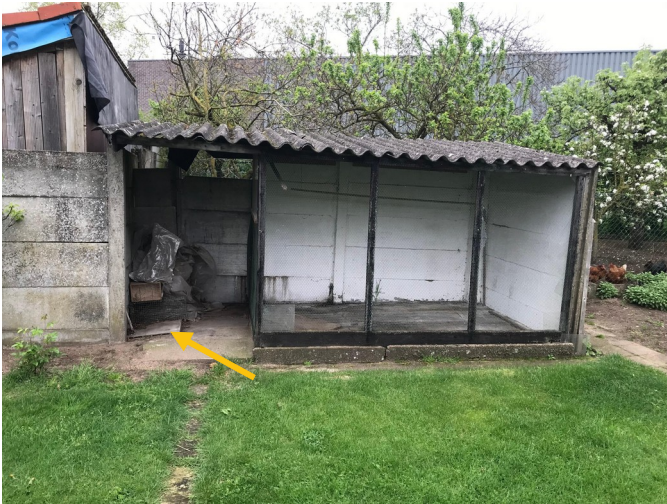
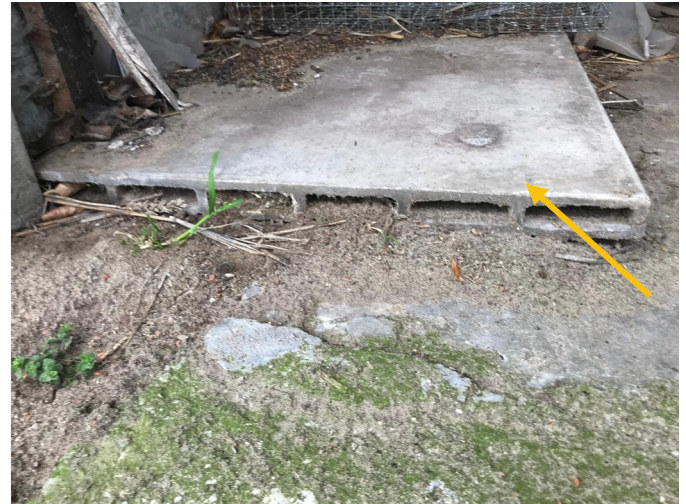
Eindbeoordeling materiaalrisico	Hoog materiaalrisico en/of hoge kans op vezelvrijgave
---------------------------------	---

Gebondenheid	Categorie 1: hechtgebonden in oorsprong
Asbestsoort (vezeltype)	Crocidoliet aanwezig
Asbestconcentratie	Laag (< 50%)
Afschermingsgraad van het gehele materiaal	Geheel of deels (ook) vrij aan de binnenlucht
Toestand van het materiaal	Matig beschadigd, matig verweerd

Beschrijving	Plaat asbestcement volière en serre
Omgeving	Grenst aan binnen- en buitenlucht
Primaire drager	Vloer
Asbestmateriaal	Deksteen, muurkap - Hol
Bindmiddel van asbestmateriaal	Cement
Gebondenheid op basis van bindmiddel	Hecht
Hoeveelheid (oppervlakte - dikte - aantal)	• 0,83 m ² - 3,00 cm - 4 stuks
Totaal volume	0,10 m ³
Eenvoudig bereikbaar	Ja
Bevestigingswijze	• Los (al dan niet bedekt)

Identificatiemethode	Vaststelling zonder monstername
Destructieve handeling voor identificatie	Nee
Opmerking	3 platen in serre, 1 plaat in volière

Dringend verwijderen

- Verwijder dit asbestmateriaal zo snel mogelijk. Volg de toestand goed op.

- Eenvoudige handelingen: mag via doe-het-zelf of door werknemer(s) met opleidingsattest eenvoudige handelingen
Hechtgebonden asbestmaterialen mag u zelf verwijderen als bij de verwijdering de toestand niet wijzigt. Dit is het geval wanneer u de asbesttoepassing kan demonteren met minimale beschadiging. Gedemonteerd materiaal met asbest, moet u (laten) afvoeren als asbestafval. Voer het asbestafval af naar het recyclagepark, laat het ophalen door een geregistreerd inzamelaar of via uw aannemer

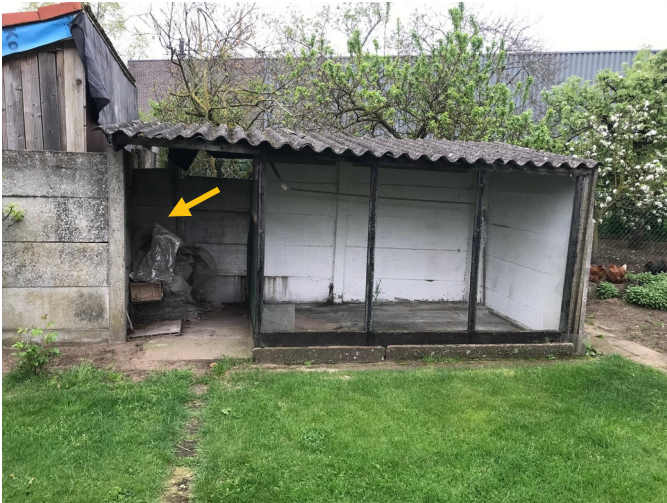
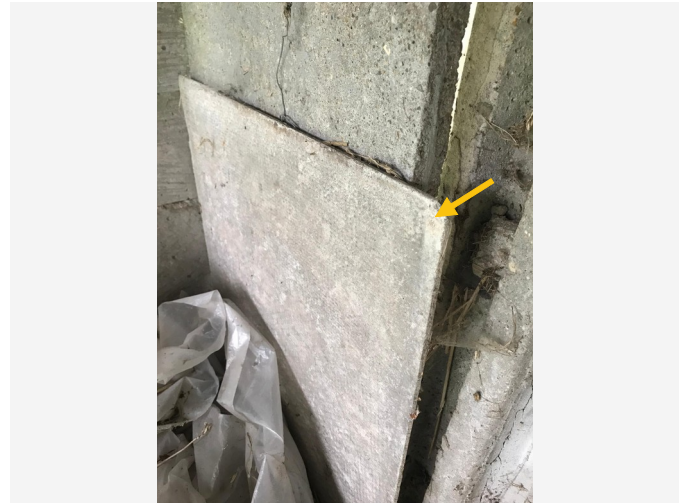
Fiche 2: Plaat Menuiserie volière

Asbestmateriaal - afvalstof

Beschrijving	Plaat Menuiserite volière
Type afvalstof	Betreft stock-voorraad of gedemonteerde asbestmaterialen
Aanwezige resten	Geen resten aanwezig
Omgeving	Buiten
Primaire drager	Bodem
Asbestmaterialen	<ul style="list-style-type: none">• Plaat, paneel, tablet - Type Menuiserite
Bindmiddel van asbestmateriaal	Cement
Gebondenheid op basis van bindmiddel	Hecht
Hoeveelheid (gewicht - aantal)	<ul style="list-style-type: none">• 3,00 kg - 1 stuk
Totaal gewicht	3,00 kg
Eenvoudig bereikbaar	Ja
Identificatiemethode	Vaststelling zonder monsternamen

Dringend verwijderen

- Verwijder het asbestafval.

- Eenvoudige handelingen: mag via doe-het-zelf of door werknemer(s) met opleidingsattest eenvoudige handelingen
Hechtgebonden asbestmaterialen mag u zelf verwijderen als bij de verwijdering de toestand niet wijzigt. Gedemonteerd materiaal met asbest, moet u (laten) afvoeren als asbestafval. Voer het asbestafval af naar het recyclagepark, laat het ophalen door een geregistreerd inzamelaar of via uw aannemer.

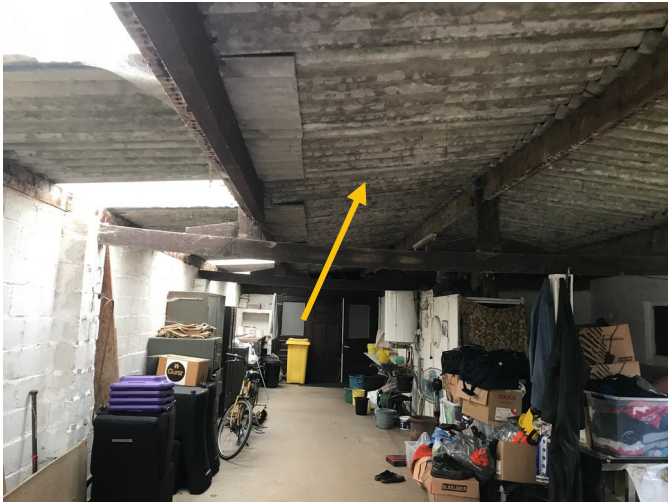
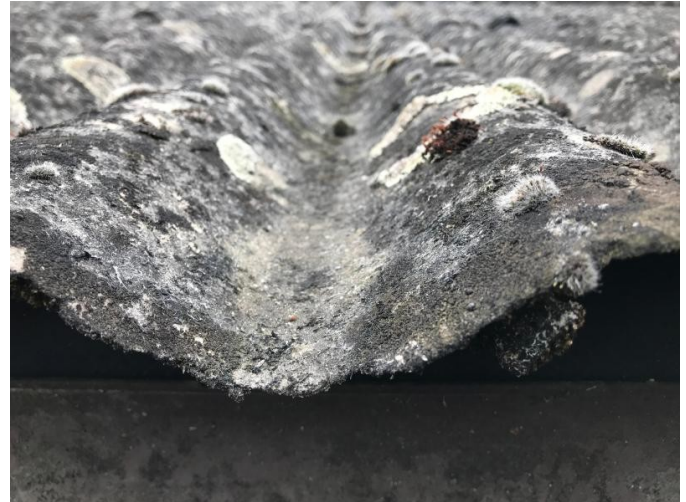
Eindbeoordeling materiaalrisico	Hoog materiaalrisico en/of hoge kans op vezelvrijgave
---------------------------------	---

Gebondenheid	Categorie 1: hechtgebonden in oorsprong
Asbestsoort (vezeltype)	Crocidoliet aanwezig
Asbestconcentratie	Laag (< 50%)
Afschermingsgraad van het gehele materiaal	Geheel of deels (ook) vrij aan de binnenlucht
Toestand van het materiaal	Matig beschadigd, matig verweerd

Beschrijving	Golfplaten asbestcement garage en duiventil 2
Omgeving	Grenst aan binnen- en buitenlucht
Primaire drager	Schuin dak

Asbestmateriaal	Dak- en gevelbekleding - Golfplaat
Bindmiddel van asbestmateriaal	Cement
Gebondenheid op basis van bindmiddel	Hecht
Hoeveelheid (oppervlakte - aantal)	<ul style="list-style-type: none">• 1,00 m² - 1 stuk
Totale oppervlakte	1,00 m ²
Eenvoudig bereikbaar	Ja
Bevestigingswijze	<ul style="list-style-type: none">• Geschroefd
Identificatiemethode	Vaststelling zonder monsternamen
Destructieve handeling voor identificatie	Nee

Dringend verwijderen

- Verwijder dit asbestmateriaal zo snel mogelijk. Volg de toestand goed op.
- Hemelwater dat afspoelt van asbestcement daken of gevels kan asbestdeeltjes bevatten. Gebruik het enkel voor gesloten circuits (bv. spoelen toiletten). Reinig na het vervangen van het dak of de gevel de dakgoten en regenwaterput of -ton om asbesthoudend sediment of slib te verwijderen

- Eenvoudige handelingen: mag via doe-het-zelf of door werknemer(s) met opleidingsattest eenvoudige handelingen
Hechtgebonden asbest- materialen in slechte staat mag u enkel in open lucht zelf verwijderen. Hier geldt dat bij de verwijdering de toestand niet mag wijzigen. Hoewel je asbestcementplaten zelf mag verwijderen door hun hechtgebonden aard, is het altijd aangeraden een aannemer met een opleidingsattest eenvoudige handelingen te contacteren om de veiligheid en gezondheid van jezelf en anderen te waarborgen. Zij hebben de kennis over hoe ze materialen met asbest herkennen en veilig kunnen verwijderen.

Gedemonteerd materiaal met asbest, moet u (laten) afvoeren als asbestafval. Voer het asbestafval af naar het recyclagepark, laat het ophalen door een geregistreerd inzamelaar of via uw aannemer.

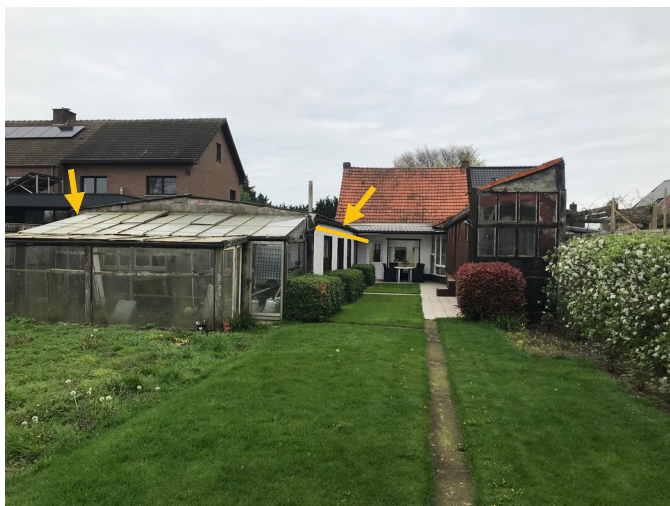
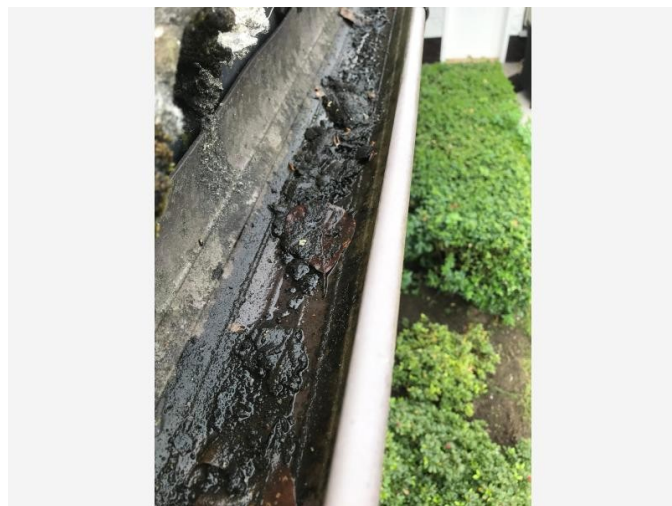
Beschrijving	Sediment in dakgoot
Type afvalstof	Betreft resten (contaminatie) van verwerking of beschadiging
Type resten (contaminatie)	<ul style="list-style-type: none">• Stof, deeltjes < 4 mm, flinters, gruis (vermengd in materiaal)
Besmette materialen	<ul style="list-style-type: none">• Sediment (dakgoot, afvoerbuï, regenwaterput, ...)
Bron van de resten	Golfplaten asbestcement op garage
Omgeving	Buiten
Primaire drager	Infrastructuur hemelwater (opvang en afvoer)
Gebondenheid resten	Niet hecht
Hoeveelheid (gewicht - aantal)	<ul style="list-style-type: none">• 10,00 kg - 1 stuk
Totaal gewicht	10,00 kg
Eenvoudig bereikbaar	Ja
Identificatiemethode	Vaststelling zonder monstername

Dringend verwijderen

- Verwijder het asbestafval.

- Eenvoudige handelingen: mag via doe-het-zelf of door werknemer(s) met opleidingsattest eenvoudige handelingen
Spoel de goot grondig en verwijder het sediment via het riool.

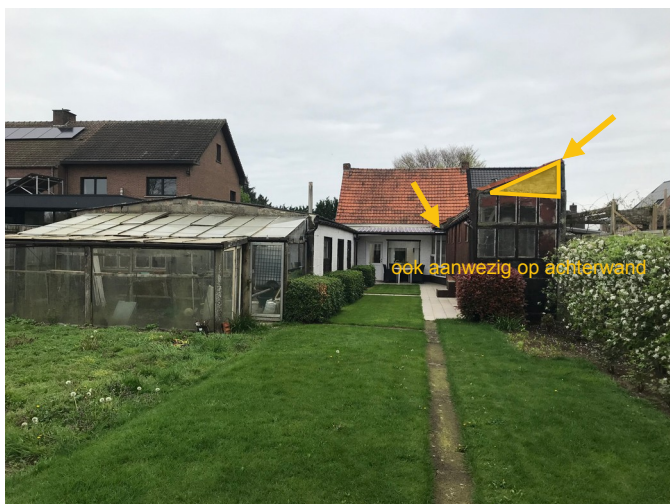
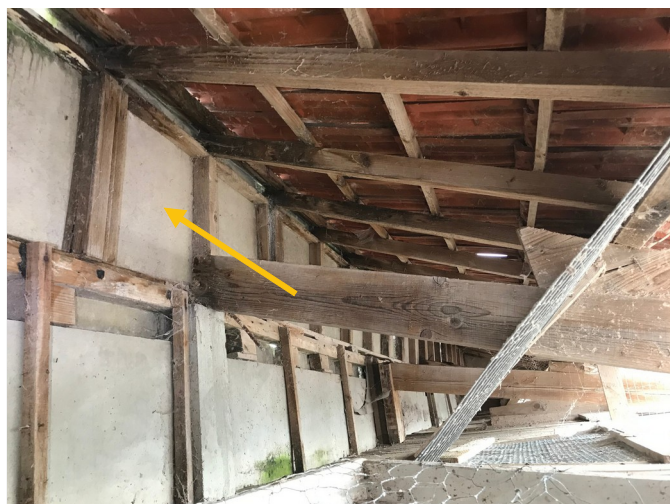
Eindbeoordeling materiaalrisico	Hoog materiaalrisico en/of hoge kans op vezelvrijgave
---------------------------------	---

Gebondenheid	Categorie 1: hechtgebonden in oorsprong
Asbestsoort (vezeltype)	Crocidoliet aanwezig
Asbestconcentratie	Laag (< 50%)
Afschermingsgraad van het gehele materiaal	Geheel of deels (ook) vrij aan de binnenlucht
Toestand van het materiaal	Matig beschadigd, matig verweerd

Beschrijving	Plaat Menuiserie duiventil 1
Omgeving	Grenst aan binnen- en buitenlucht
Primaire drager	Wandopening verticaal (raam, deur, ...)
Asbestmateriaal	Plaat, paneel, tablet - Type Menuiserie
Bindmiddel van asbestmateriaal	Cement
Gebondenheid op basis van bindmiddel	Hecht
Hoeveelheid (oppervlakte - dikte - aantal)	• 13,00 m ² - 0,30 cm - 1 stuk
Totaal volume	0,039 m ³
Eenvoudig bereikbaar	Ja
Bevestigingswijze	• Genageld, geniet
Identificatiemethode	Vaststelling zonder monsternamen

Dringend verwijderen

- Verwijder dit asbestmateriaal zo snel mogelijk. Volg de toestand goed op.

- Eenvoudige handelingen: mag via doe-het-zelf of door werknemer(s) met opleidingsattest eenvoudige handelingen
Hechtgebonden asbestmaterialen mag u zelf verwijderen als bij de verwijdering de toestand niet wijzigt. Dit is het geval wanneer u de asbesttoepassing kan demonteren met minimale beschadiging. Gedemonteerd materiaal met asbest, moet u (laten) afvoeren als asbestafval. Voer het asbestafval af naar het recyclagepark, laat het ophalen door een geregistreerd inzamelaar of via uw aannemer

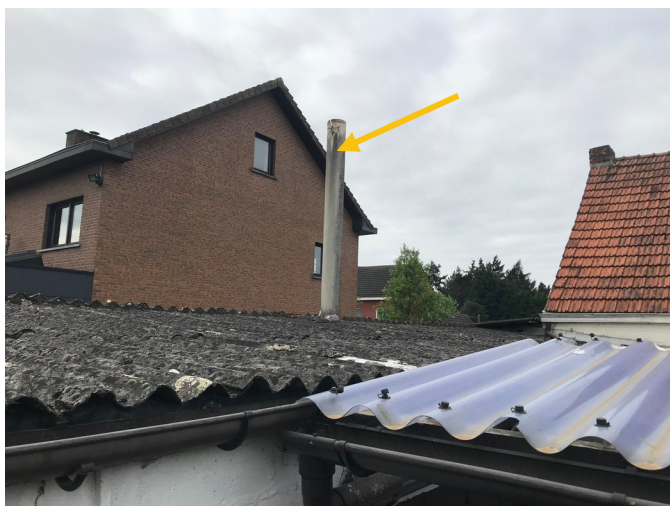
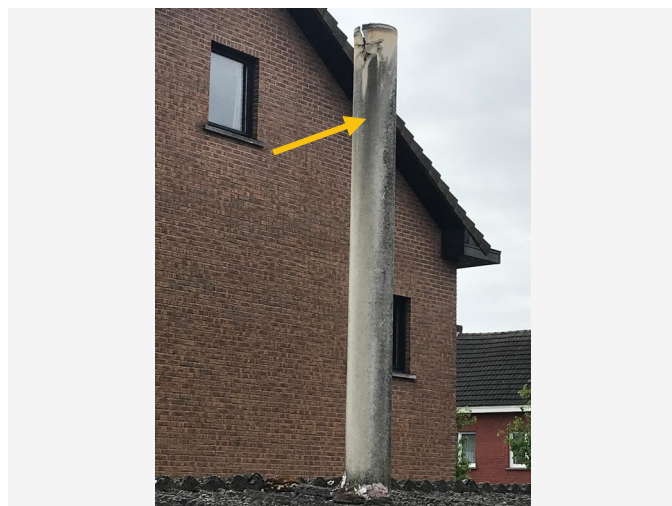
Eindbeoordeling materiaalrisico	Verhoogd materiaalrisico en/of verhoogde kans op vezelvrijgave
---------------------------------	--

Gebondenheid	Categorie 1: hechtgebonden in oorsprong
Asbestsoort (vezeltype)	Crocidoliet aanwezig
Asbestconcentratie	Laag (< 50%)
Afschermingsgraad van het gehele materiaal	Geheel of deels vrij aan de buitenlucht
Toestand van het materiaal	Matig beschadigd, matig verweerd

Beschrijving	Rookgaskanaal asbestcement
Omgeving	Buiten
Primaire drager	HVAC infrastructuur en uitrusting
Asbestmateriaal	Rookgaskanaal
Bindmiddel van asbestmateriaal	Cement
Gebondenheid op basis van bindmiddel	Hecht
Hoeveelheid (lengte - omtrek - dikte - aantal)	<ul style="list-style-type: none">• 2,00 m - 56,00 cm - 1,00 cm - 1 stuk
Totaal volume	0,011 m ³
Eenvoudig bereikbaar	Ja
Bevestigingswijze	<ul style="list-style-type: none">• Geklemd• Verlijmd, ingegoten, versmeerd

Verwijderen

- Verwijder dit asbestmateriaal zo snel mogelijk. Volg de toestand goed op.

- Eenvoudige handelingen: mag via doe-het-zelf of door werknemer(s) met opleidingsattest eenvoudige handelingen
Verlijmde toepassingen gaan vaak breken tijdens verwijdering. Laat dit daarom verwijderen door een aannemer met een opleidingsattest eenvoudige handelingen. Dat betekent dat zij kennis hebben over hoe ze materialen met asbest herkennen en veilig kunnen verwijderen.

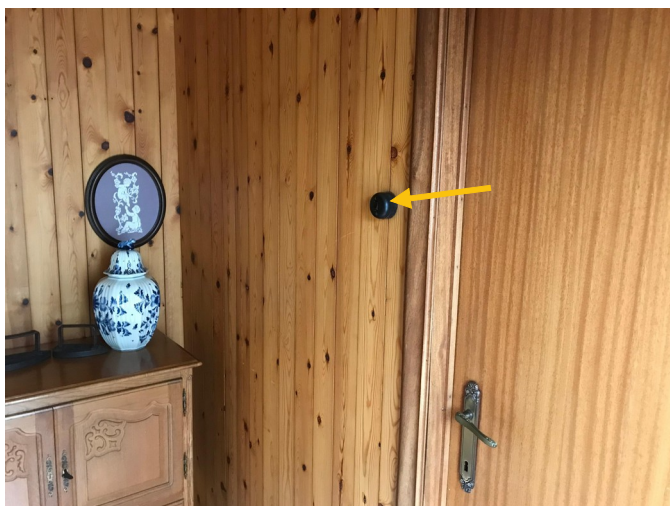
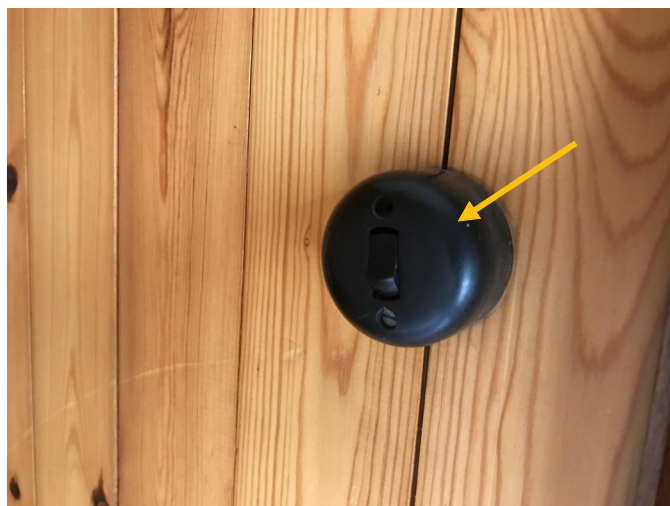
Eindbeoordeling materiaalisico	Laag materiaalisico en/of verlaagde kans op vezelvrijgave
--------------------------------	---

Gebondenheid	Categorie 1: hechtgebonden in oorsprong
Asbestsoort (vezeltype)	Crocidoliet aanwezig
Asbestconcentratie	Laag (< 50%)
Afschermingsgraad van het gehele materiaal	Geheel of deels (ook) vrij aan de binnenlucht
Toestand van het materiaal	Onbeschadigd, niet verweerd

Beschrijving	Bakeliet schakelaars en zekeringenkast
Omgeving	Binnen
Primaire drager	Communicatie en elektrische infrastructuur en uitrusting
Asbestmateriaal	Plaat, paneel, tablet - Type Bakeliet
Bindmiddel van asbestmateriaal	Kunststof of -hars
Gebondenheid op basis van bindmiddel	Hecht
Hoeveelheid (oppervlakte - dikte - aantal)	• 0,10 m ² - 0,30 cm - 1 stuk
Totaal volume	< 0,001 m ³
Eenvoudig bereikbaar	Ja
Bevestigingswijze	• Geschroefd
Identificatiemethode	Vaststelling zonder monsternamen

Zorgvuldig beheren

- Zorg voor een veilig beheer. Vermijd het beschadigen van het asbestmateriaal. Controleer de toestand jaarlijks op wijzigingen.

- Eenvoudige handelingen: mag via doe-het-zelf of door werknemer(s) met opleidingsattest eenvoudige handelingen
Bakeliet kan asbesthoudend zijn en kan enkel uitgesloten worden via een negatieve analyse. Monsternamen is echter niet mogelijk binnen het kader van het niet-destructief onderzoek. Deze armaturen kan men best voorzichtig losschroeven en dubbel verpakt afvoeren naar het recyclagepark.

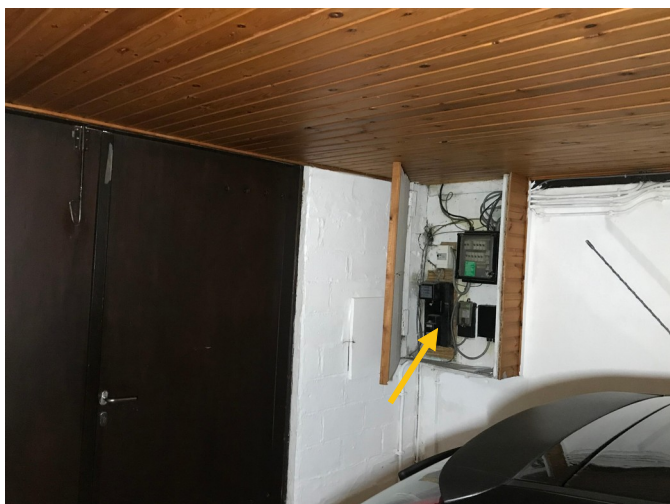
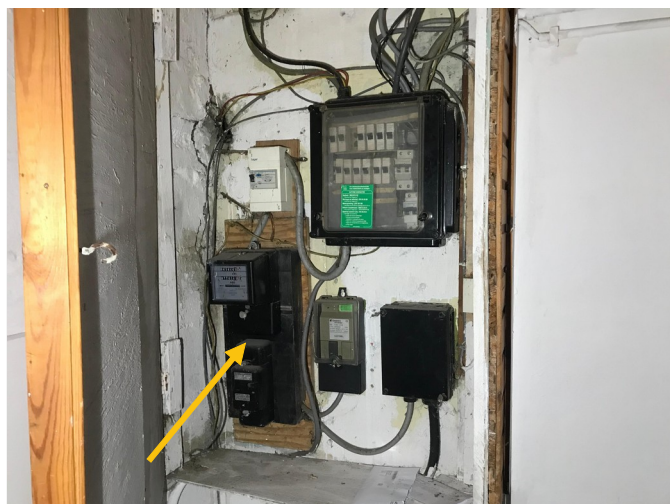
Eindbeoordeling materiaalisico	Laag materiaalisico en/of verlaagde kans op vezelvrijgave
--------------------------------	---

Gebondenheid	Categorie 1: hechtgebonden in oorsprong
Asbestsoort (vezeltype)	Crocidoliet aanwezig
Asbestconcentratie	Laag (< 50%)
Afschermingsgraad van het gehele materiaal	Geheel of deels (ook) vrij aan de binnenlucht
Toestand van het materiaal	Onbeschadigd, niet verweerd

Beschrijving	Bakeliet elektriciteitsmeter
Omgeving	Binnen
Primaire drager	Communicatie en elektrische infrastructuur en uitrusting
Asbestmateriaal	Plaat, paneel, tablet - Type Bakeliet
Bindmiddel van asbestmateriaal	Kunststof of -hars
Gebondenheid op basis van bindmiddel	Hecht
Hoeveelheid (oppervlakte - dikte - aantal)	• 0,20 m ² - 0,30 cm - 1 stuk
Totaal volume	< 0,001 m ³
Eenvoudig bereikbaar	Ja
Bevestigingswijze	• Geschroefd
Identificatiemethode	Vaststelling zonder monsternamen

Zorgvuldig beheren

- Zorg voor een veilig beheer. Vermijd het beschadigen van het asbestmateriaal. Controleer de toestand jaarlijks op wijzigingen.

- Eenvoudige handelingen: mag via doe-het-zelf of door werknemer(s) met opleidingsattest eenvoudige handelingen
Deze teller is eigendom van de netbeerder. Laat deze daarom door de netbeerder vervangen.

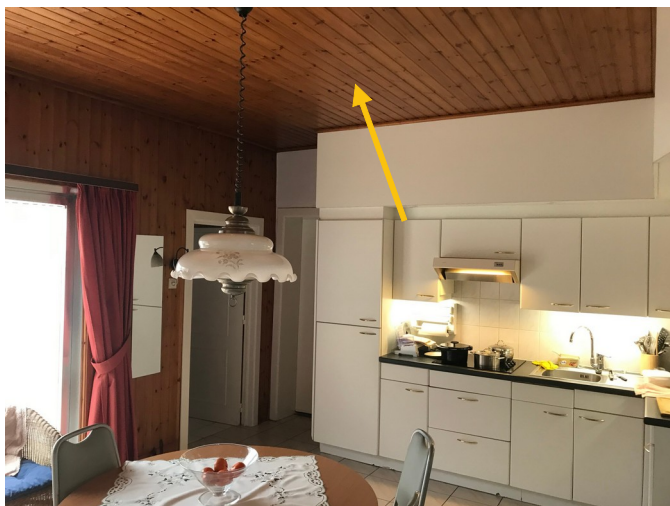
PVC/HOUT is niet asbestverdacht. Deskundige kan geen uitspraak doen over achterliggende materialen. Destructief onderzoek is aangewezen bij renovatie of sloop om achterliggende lagen op asbest uit te sluiten.

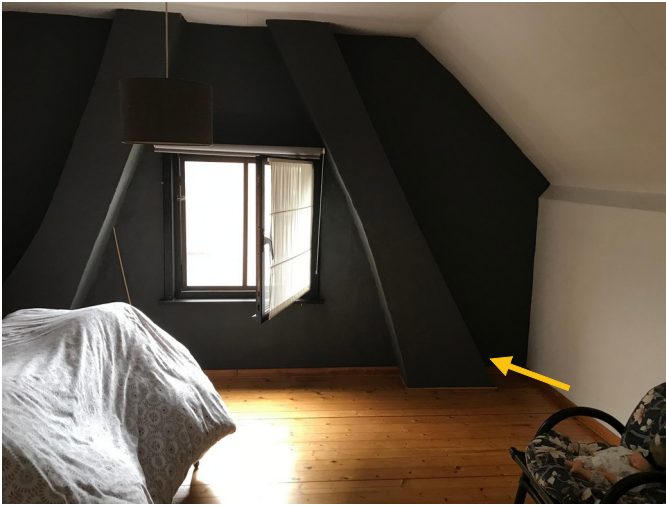
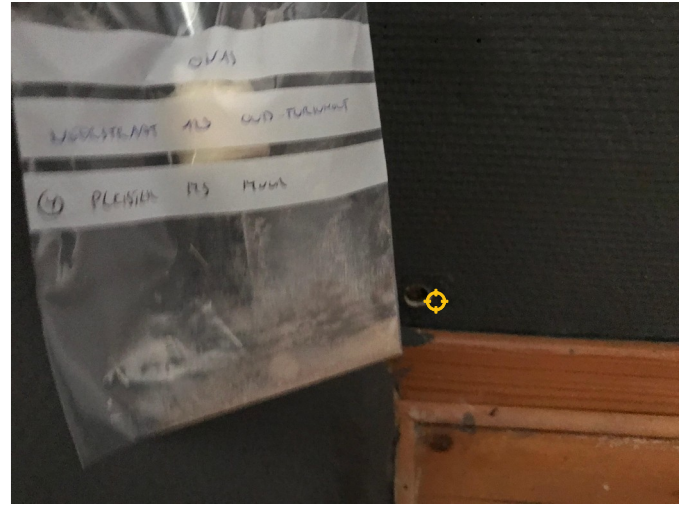
Fiche 10: Pleister Mengstaal Muur

Geen asbest

#	Type	Referentie	Resultaat
10.1	Mengmonster	1	Geen asbest

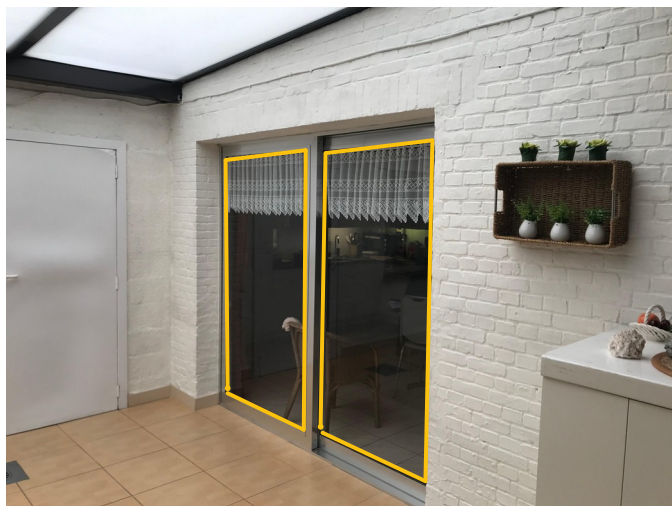
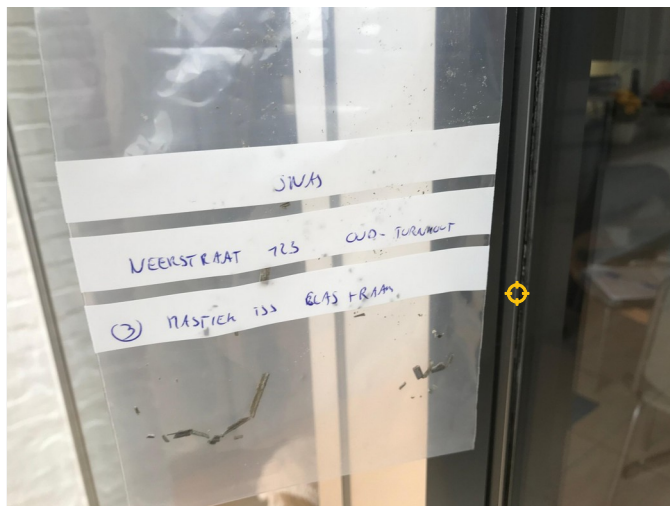
Fiche 11: Mastiek tussen glas en raam

Geen asbest

#	Type	Referentie	Resultaat
11.1	Puntmonster	3	Geen asbest

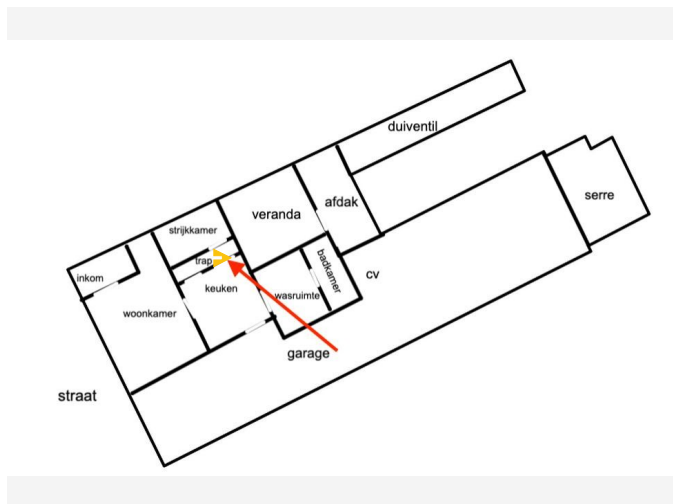
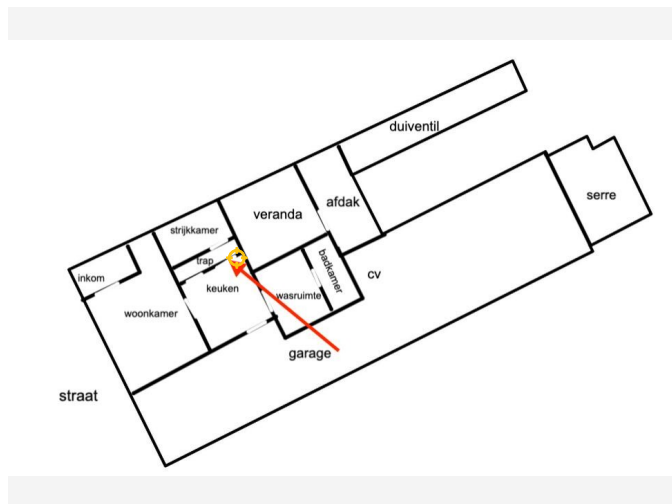
Geen asbest

#	Type	Referentie	Resultaat
12.1	Puntmonster	2	Geen asbest

Beschrijving	Deurdorpel tussen keuken en trap
Omgeving	Binnen
Primaire drager	Vloer
Bindmiddel van materiaal	Cement
