Asbestinventarisatetest

Ter Eikenlaan 14, 1851 Grimbergen

Attestnummer : 20250303-000452.000

Niet-asbestveilig

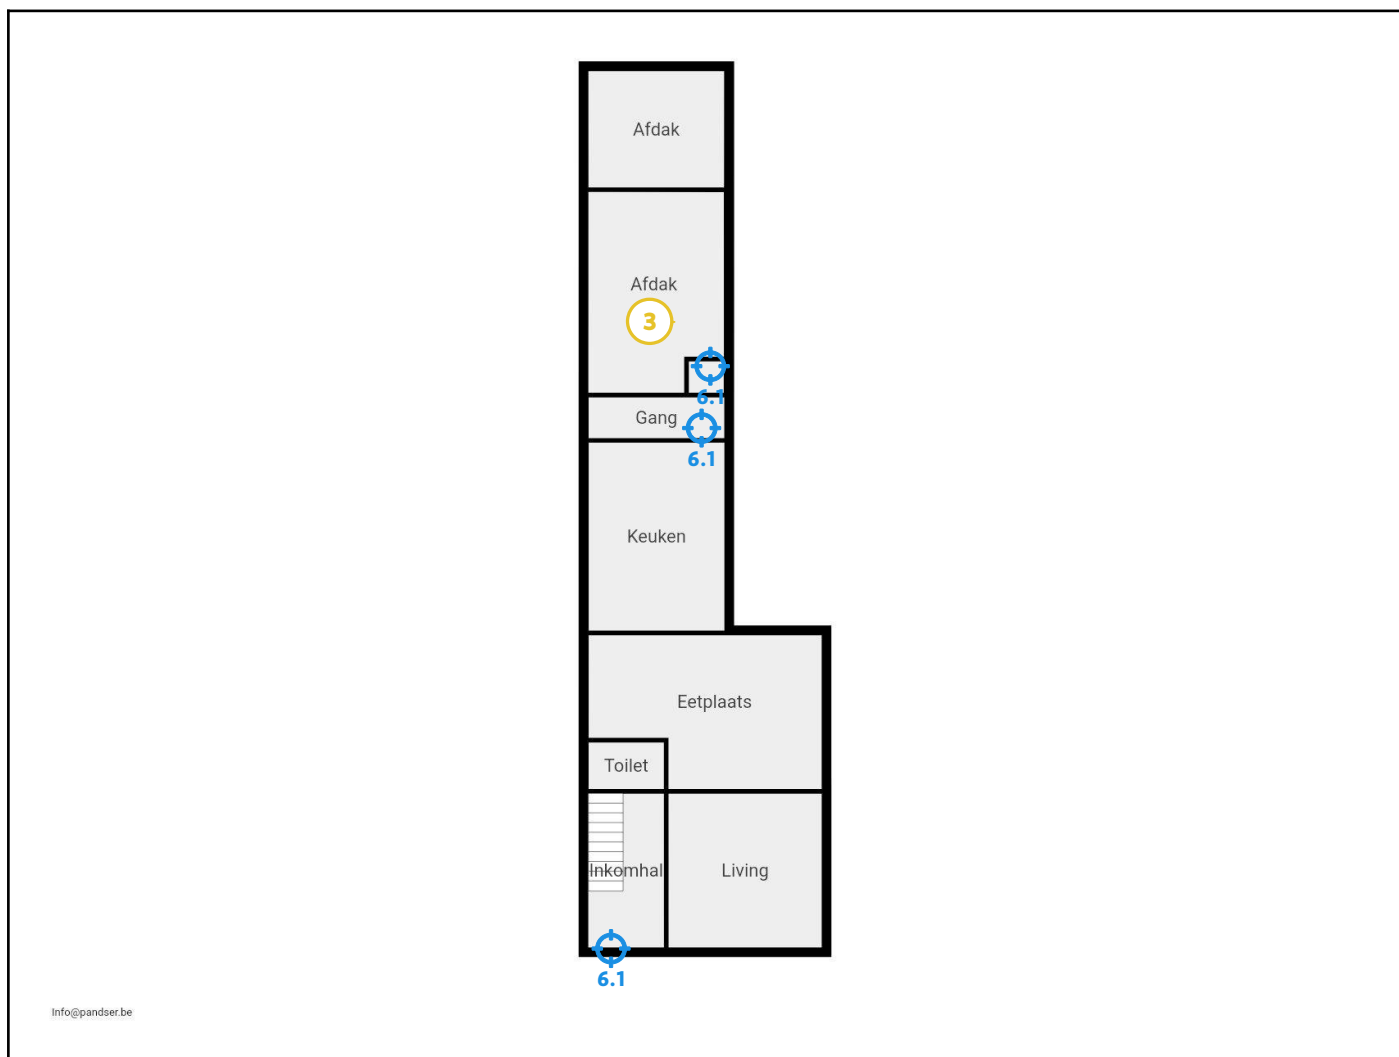
Plan 1.1: Gelijkvloers

Beschrijving	Type	Actie
3. Asbestcementen buis onder afdak	Asbestmateriaal	Zorgvuldig beheren
6. Pleisterwerk muren	Geen asbest	-
6.1 Code: 260225C1	Mengmonster	-

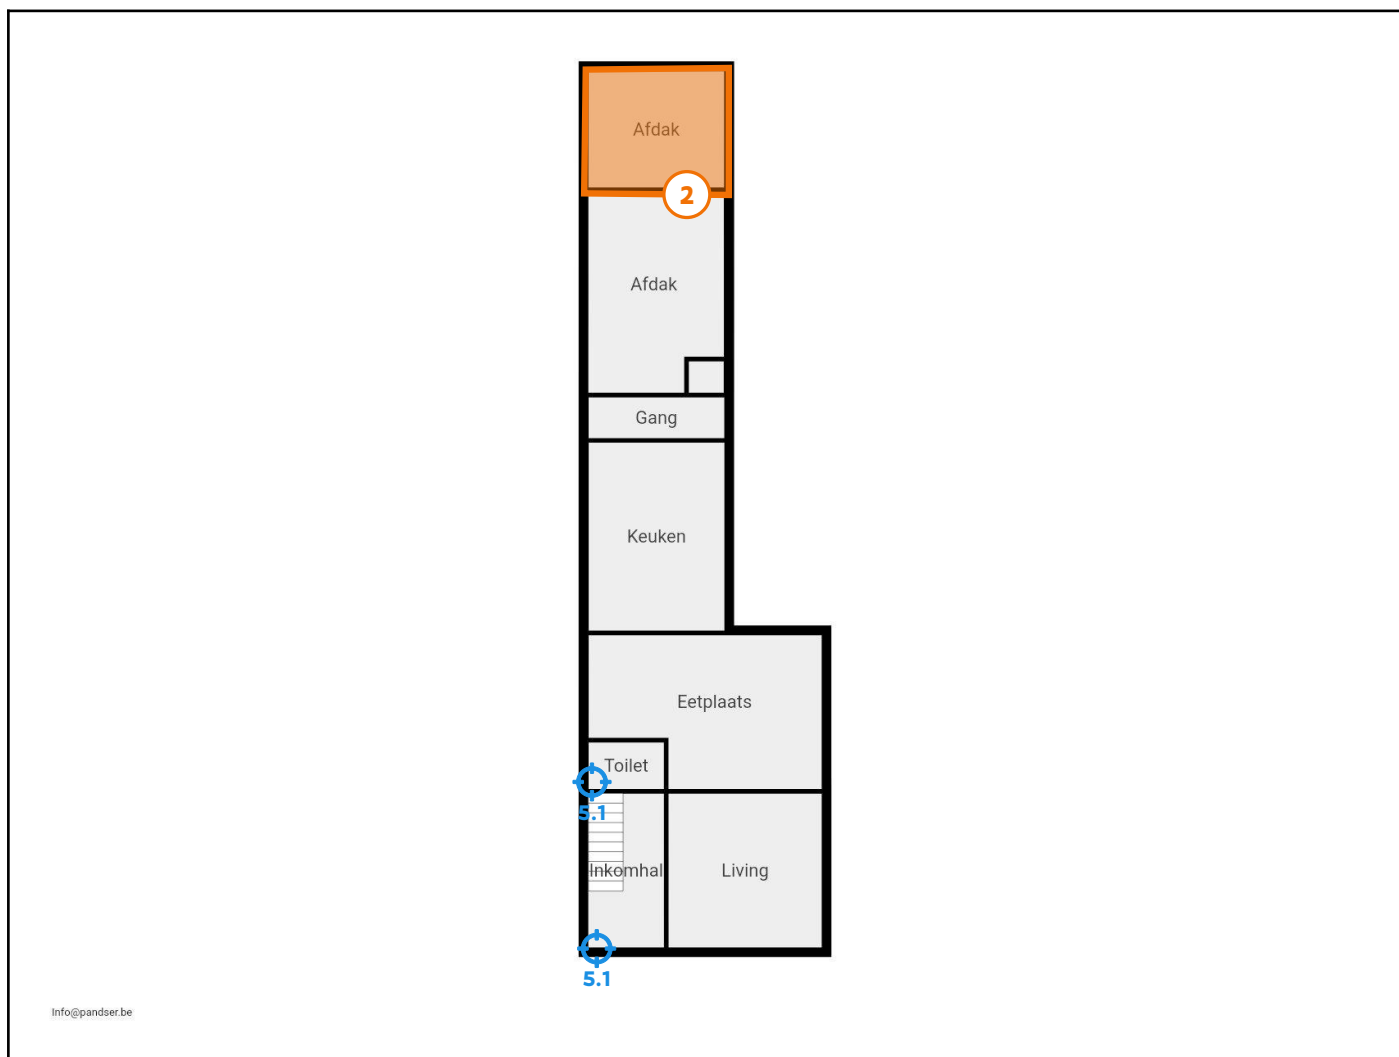
Plan 1.2: Gelijkvloers

Beschrijving	Type	Actie
2. Golfplaten achterbouw	Asbestmateriaal	Verwijderen
5. Pleisterwerk plafond	Geen asbest	-
5.1 Code: 260225C2	Mengmonster	-

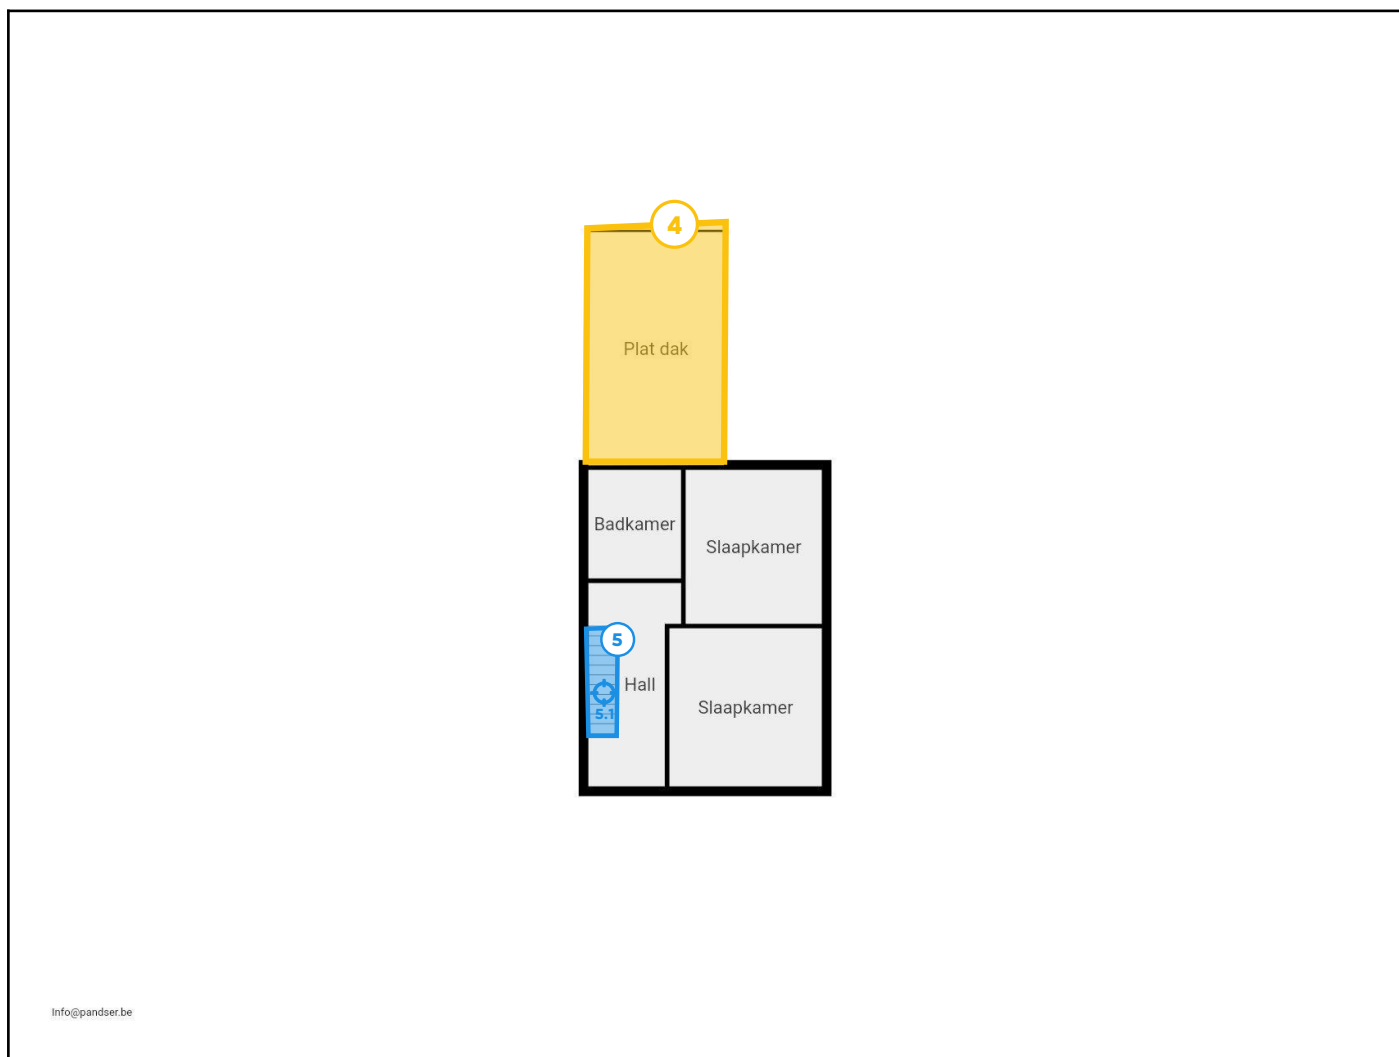
Plan 1.3: +1

Beschrijving	Type	Actie
4. Nieuw dak	Uitsluiting	-
5. Pleisterwerk plafond	Geen asbest	-
5.1 Code: 260225C2	Mengmonster	-

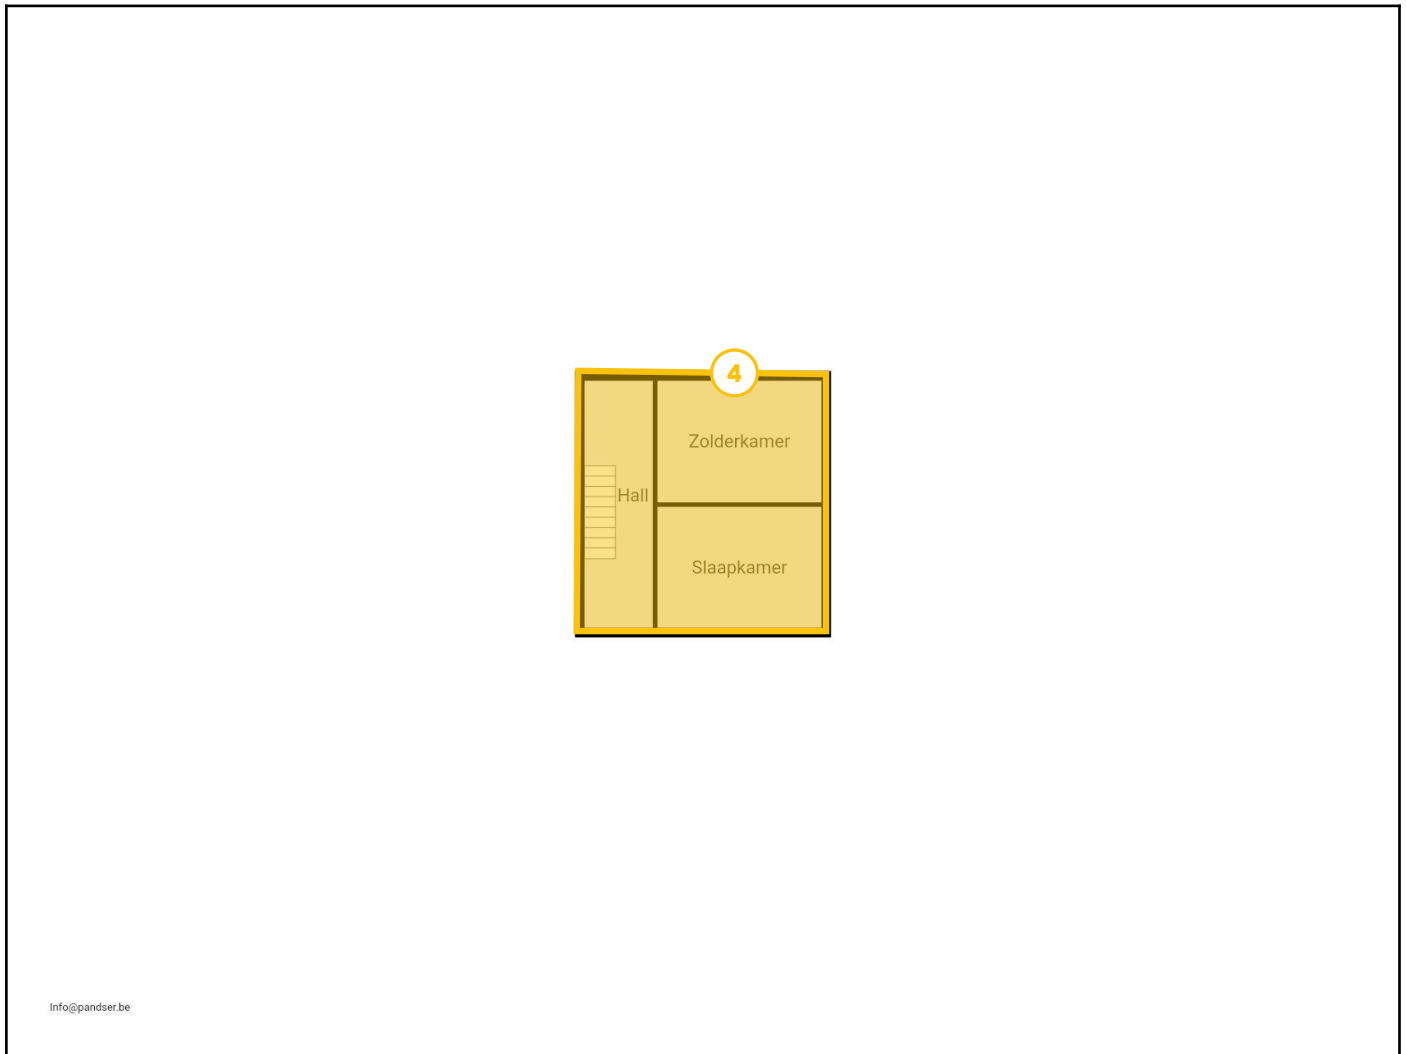
Plan 1.5: +2

Beschrijving	Type	Actie
4. Nieuw dak	Uitsluiting	-

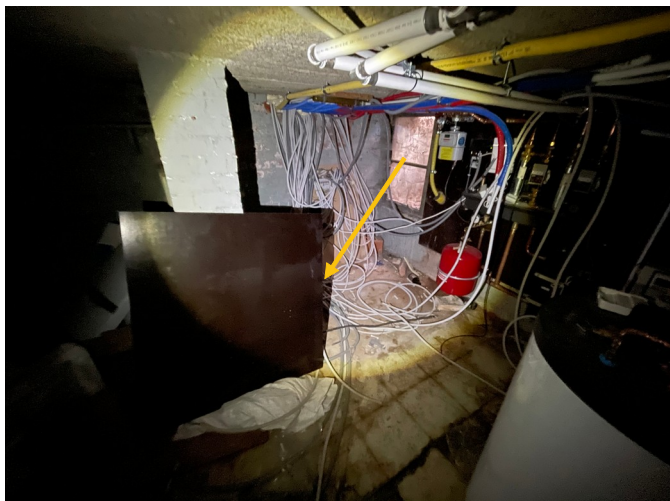
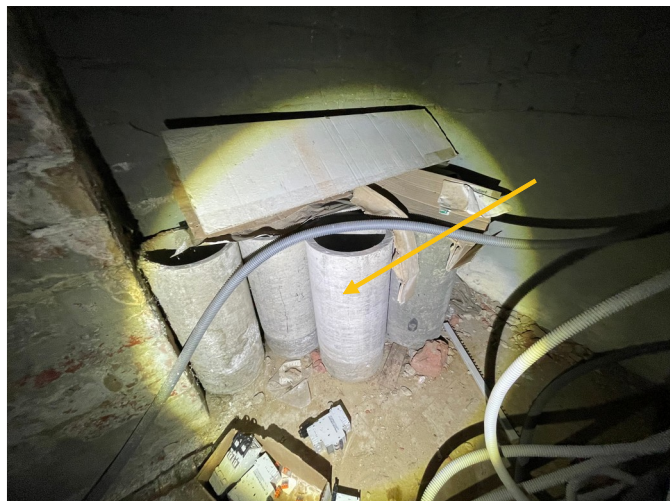
Fiche 1: Oude asbestcementen buizen in kelder

Het asbestmateriaal valt onder de mijlpaal van 2040.

Dringend verwijderen

Beschrijving	Oude asbestcementen buizen in kelder
Type afvalstof	Betreft stock-voorraad of gedemonteerde asbestmaterialen
Aanwezige resten	In de kelder liggen nog overschotten van buizen in asbestcement.
Omgeving	Binnen
Primaire drager	Bodem
Asbestmaterialen	<ul style="list-style-type: none">• Buis, koker, leiding, pijp, doorvoer
Bindmiddel van asbestmateriaal	Cement
Gebondenheid op basis van bindmiddel	Hecht
Hoeveelheid (gewicht - aantal)	<ul style="list-style-type: none">• 20,00 kg - 4 stuks
Totaal gewicht	80,00 kg
Eenvoudig bereikbaar	Ja
Identificatiemethode	Vaststelling zonder monsternamen
Opmerking	De hoeveelheid is een schatting.

- Verwijder het asbestafval.

- Eenvoudige handelingen: mag via doe-het-zelf of door werknemer(s) met opleidingsattest eenvoudige handelingen
De asbestbuizen mogen naar het containerpark worden gebracht. Zorg dat de buizen niet beschadigd geraken en verpak ze in een doorzichtige plastic. Draag steeds de nodige beschermingsmiddelen (mondmasker type fpp3, handschoenen).

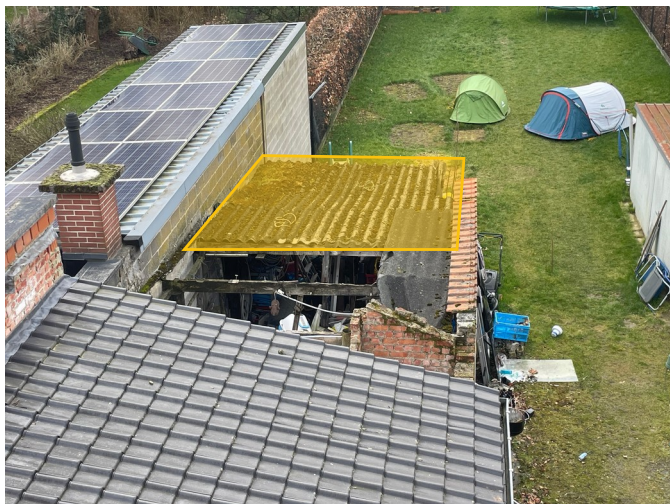
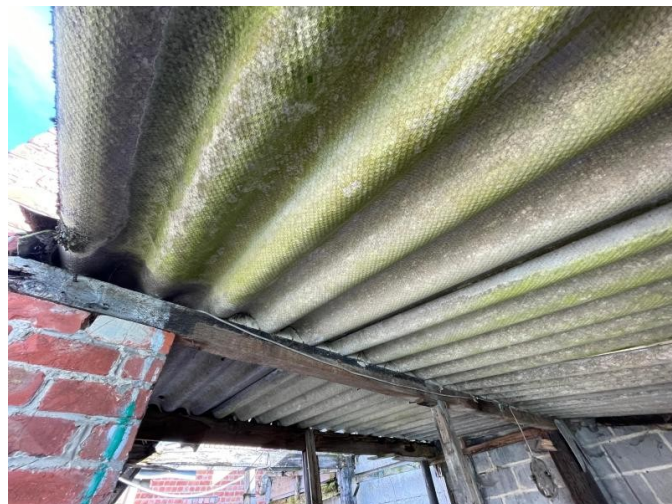
Het asbestmateriaal valt onder de mijlpaal van 2034.

Verwijderen

Eindbeoordeling materiaalrisico	Verhoogd materiaalrisico en/of verhoogde kans op vezelvrijgave
---------------------------------	--

Gebondenheid	Categorie 1: hechtgebonden in oorsprong
Asbestsoort (vezeltype)	Crocidoliet aanwezig
Asbestconcentratie	Laag (< 50%)
Afschermingsgraad van het gehele materiaal	Geheel of deels vrij aan de buitenlucht
Toestand van het materiaal	Matig beschadigd, matig verweerd

Beschrijving	Golfplaten achterbouw
Omgeving	Buiten
Primaire drager	Schuin dak
Asbestmateriaal	Dak- en gevelbekleding - Golfplaat
Bindmiddel van asbestmateriaal	Cement
Gebondenheid op basis van bindmiddel	Hecht
Hoeveelheid (oppervlakte - aantal)	<ul style="list-style-type: none">• 15,00 m² - 1 stuk
Totale oppervlakte	15,00 m ²
Eenvoudig bereikbaar	Ja
Bevestigingswijze	<ul style="list-style-type: none">• Geschroefd
Identificatiemethode	Vaststelling zonder monsternamen
Destructieve handeling voor identificatie	Nee

- Verwijder dit asbestmateriaal zo snel mogelijk. Volg de toestand goed op.

- Eenvoudige handelingen: mag via doe-het-zelf of door werknemer(s) met opleidingsattest eenvoudige handelingen
 - Stop alle golfplaten in een stevige afvalzak voor asbesthoudend afval die je kan vinden in een doe-het-zelfwinkel. Deze zakken zijn op maat van de golfplaten.
 - Bindt de zakken goed dicht zodat er bij het transport geen stof vrijkomt.
 - De zakken worden op afroep opgehaald. Deze dienst zit vervat in de prijs.
 - Draag steeds de nodige beschermingsmiddelen (mondmasker type fpp3 of beter, handschoenen).
 - Zorg dat de golfplaten niet beschadigd raken en maak ze goed nat alvorens ze te verwijderen.

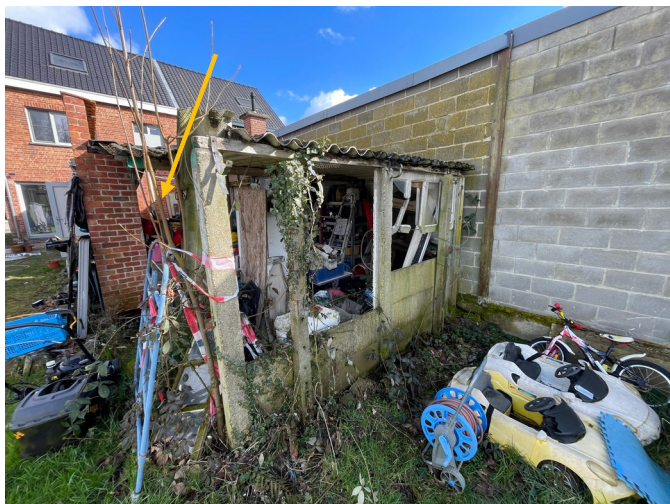
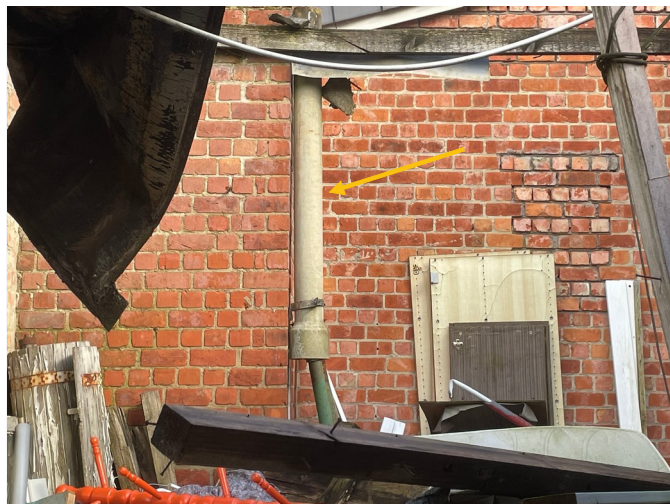
Het asbestmateriaal valt onder de mijlpaal van 2040.

Zorgvuldig beheren

Eindbeoordeling materiaalrisico	Laag materiaalrisico en/of verlaagde kans op vezelvrijgave
---------------------------------	--

Gebondenheid	Categorie 1: hechtgebonden in oorsprong
Asbestsoort (vezeltype)	Crocidoliet aanwezig
Asbestconcentratie	Laag (< 50%)
Afschermingsgraad van het gehele materiaal	Geheel of deels vrij aan de buitenlucht
Toestand van het materiaal	Licht beschadigd, licht verweerd. Intact calciumsilicaatmateriaal of categorie III 'gebondenheid'

Beschrijving	Asbestcementen buis onder afdak
Omgeving	Buiten
Primaire drager	Wand buitenschil
Asbestmateriaal	Buis, koker, leiding, pijp, doorvoer
Bindmiddel van asbestmateriaal	Cement
Gebondenheid op basis van bindmiddel	Hecht
Hoeveelheid (lengte - omtrek - dikte - aantal)	<ul style="list-style-type: none">• 1,00 m - 30,00 cm - 5,00 cm - 1 stuk
Totaal volume	0,015 m ³
Eenvoudig bereikbaar	Ja
Bevestigingswijze	<ul style="list-style-type: none">• Geklemd
Identificatiemethode	Vaststelling zonder monstername
Destructieve handeling voor identificatie	Nee

- Verwijder dit asbestmateriaal zo snel mogelijk. Volg de toestand goed op.

- Eenvoudige handelingen: mag via doe-het-zelf of door werknemer(s) met opleidingsattest eenvoudige handelingen
De asbestbuis mag zelf worden verwijderd en naar het containerpark worden gebracht. Zorg dat de buis niet beschadigd geraakt en verpak ze in een doorzichtige plastic. Draag steeds de nodige beschermingsmiddelen (mondmasker type ffp3, handschoenen).

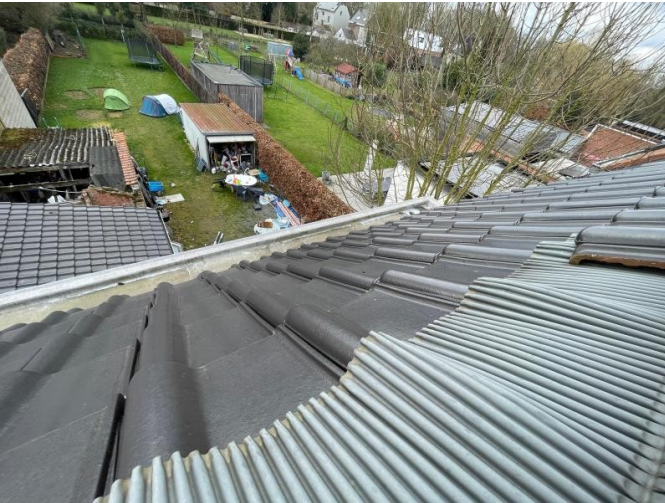
Situeringfoto

Uitgesloten van inspectie

Bouwjaar: 2019

Constructies gebouwd vanaf 2001 moeten niet onderzocht worden

Opmerking	Betreft zowel het dak van de woning als van de nieuwe achterbouw (keuken en gang).
-----------	--

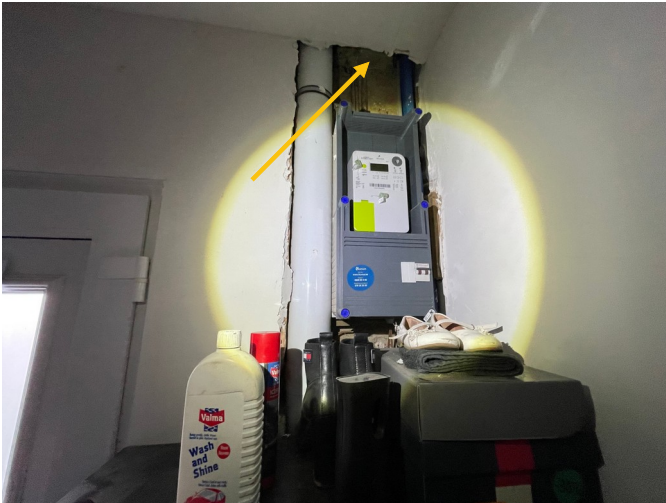
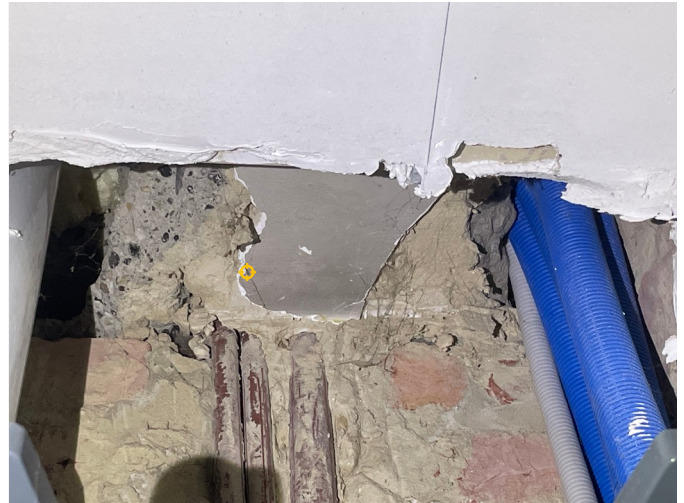
Fiche 5: Pleisterwerk plafond

Geen asbest

#	Type	Referentie	Resultaat
5.1	Mengmonster	260225C2	Geen asbest

Beschrijving	Pleisterwerk plafond
Omgeving	Binnen
Primaire drager	Plafond
Bindmiddel van materiaal	Gips - kalk
Gebondenheid op basis van bindmiddel	Niet-hechtgebonden
Hoeveelheid (oppervlakte - dikte - aantal)	• 2,00 m ² - 1,00 cm - 1 stuk
Totaal volume	0,02 m ³
Identificatiemethode	Vaststelling met monsternamen
Destructieve handeling voor identificatie	Nee
Opmerking	<p>De volledige woning werd gerenoveerd en voorzien van een verlaagd plafond in gyproc. Op enkele plaatsen werd nog een restant van het oude pleisterwerk aan het plafond gevonden. Dit werd bemonsterd.</p> <p>Gezien het niet destructieve karakter van het onderzoek kan geen uitspraak gedaan worden van toepassingen die zich eventueel nog achter het verlaagde plafond bevinden. Hou hier rekening mee met eventuele toekomstige renovatie- en/of sloopwerken.</p>

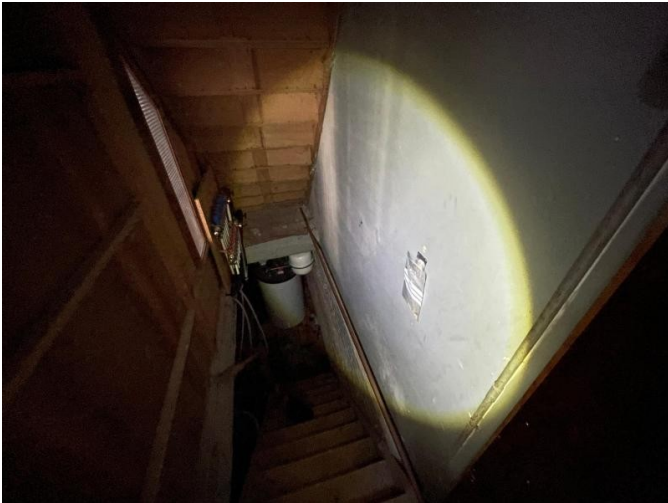
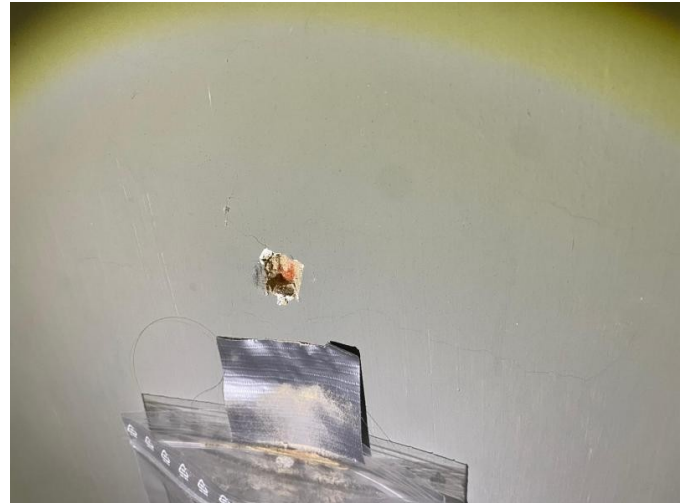
Fiche 6: Pleisterwerk muren

Geen asbest

#	Type	Referentie	Resultaat
6.1	Mengmonster	260225C1	Geen asbest

Beschrijving	Pleisterwerk muren
Omgeving	Binnen
Primaire drager	Binnenwand
Bindmiddel van materiaal	Gips - kalk
Gebondenheid op basis van bindmiddel	Niet-hechtgebonden
Hoeveelheid (oppervlakte - dikte - aantal)	• 210,00 m ² - 1,00 cm - 1 stuk
Totaal volume	2,10 m ³
Identificatiemethode	Vaststelling met monsternamen
Destructieve handeling voor identificatie	Nee
Opmerking	Bijna de volledige woning werd gerenoveerd en voorzien van nieuw pleisterwerk. Op sommige plaatsen werd nog een muur met oud pleisterwerk gevonden. Deze werden bemonsterd.
